UNIVERSIDAD ANDINA
NÉSTOR CÁCERES VELÁSQUEZ
FACULTAD DE INGENIERÍAS Y CIENCIAS PURAS
ESCUELA PROFESIONAL DE INGENIERÍA CIVIL

**ANÁLISIS DE LA CONDICIÓN DEL PAVIMENTO
FLEXIBLE EMPLEANDO EL RUGOSÍMETRO DE
MERLIN Y LA VIGA BENKELMAN EN LA
CARRETERA JULIACA – LAMPA – 2023**

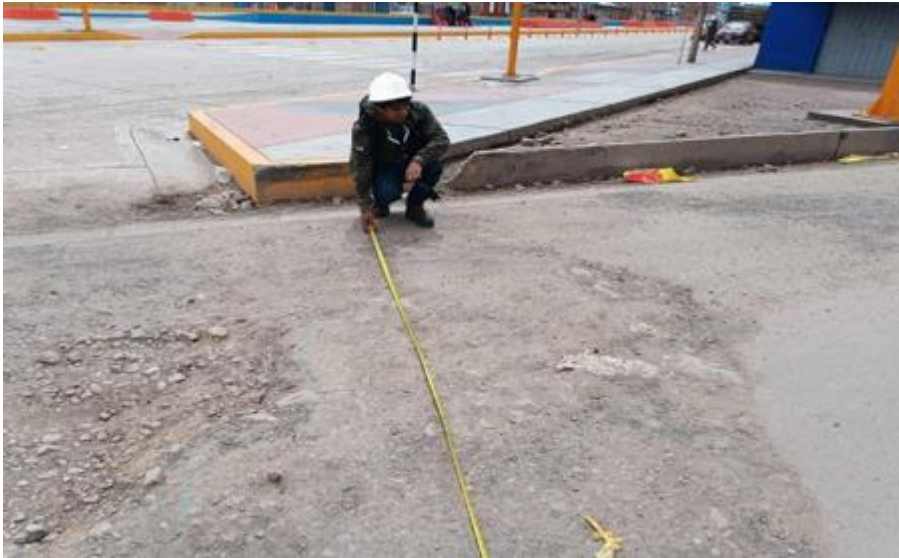
Nota: Se puede visualizar el pavimento dañado a consecuencia del tránsito vehicular y factores climáticos, representado la ruta a criticar y analizar.

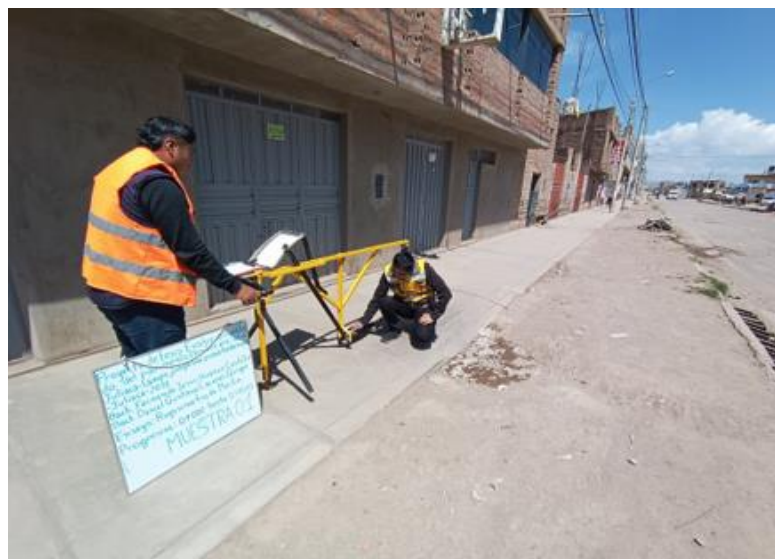
Nota: Se puede visualizar la imagen de la calibración del rugosímetro de Merlín.
