**UNIVERSIDAD ANDINA**

**ESCUELA PROFESIONAL DE INGENIERÍA CIVIL**

**EVALUACIÓN DEL DESEMPEÑO SÍSMICO PARA MEJORAR EL  
CONTROL DE DAÑOS ESTRUCTURALES DE EDIFICACIONES  
EDUCATIVAS EMBLEMÁTICAS EN LA CIUDAD DE ILO**

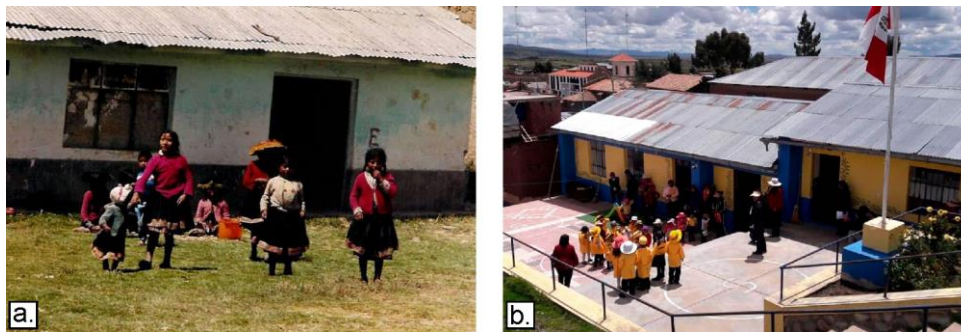
**Figura 1***Edificaciones educativas rurales en la región sur*

En el ámbito rural, la mayoría de instituciones educativas presentan una infraestructura precaria, generalmente construidas con adobe. Estas edificaciones suelen contar con muros de espesor aproximadamente de 40 cm a 50 cm, un solo nivel, una geometría rectangular horizontal y albergar hasta tres aulas. Además, suelen construirse sin asistencia técnica, lo que conlleva a una gran variabilidad en las dimensiones y la calidad de los materiales utilizados. En consecuencia, altamente vulnerables frente a amenazas sísmicas.

*Nota.* a) Edificación educativa primaria de adobe en Andahuaylillas, Cusco. b) Institución educativa primaria de adobe en Conaviri, Puno. Tomada de la Fundación Javier Oriol Miranda (<https://fundacionjavieroriolmiranda.org>)

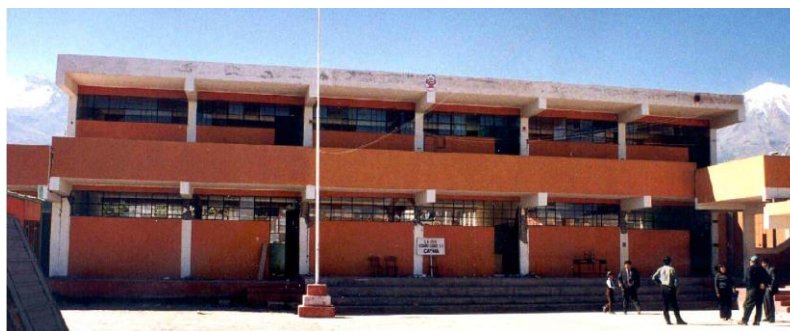
### Figura 3

*Edificación escolar INFES 780 pre NDSR-1997*

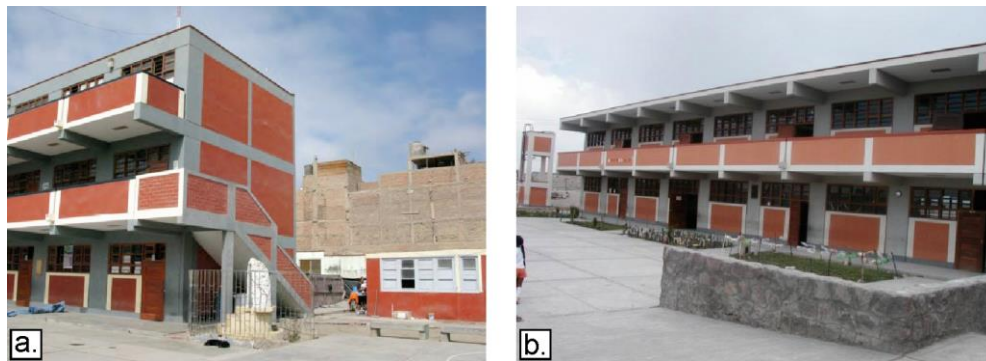
### Figura 5

*Edificación escolar INFES 780 post NDSR-1997*

*Nota.* a) Reconstrucción del colegio Julio C. Tello después del terremoto de Pisco en el 2007. Tomada de Santa Cruz et al. (2013, p. 68). b) Típica edificación educativa INFES 780 post.

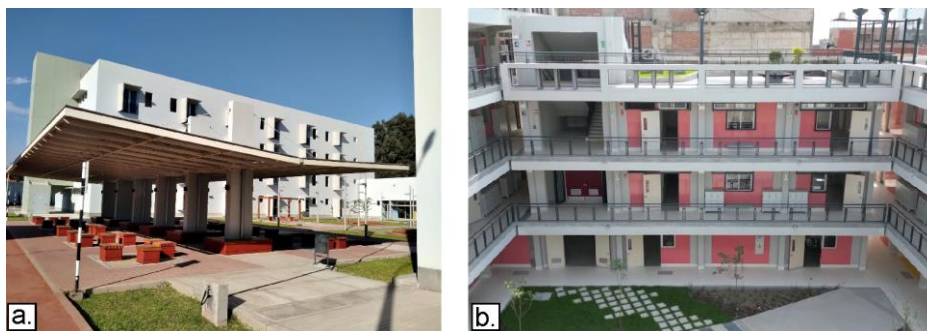
## Figura 7

### *Infraestructura educativa bioclimática*

Nota. a) Colegio de Alto Rendimiento, Ica. Tomada de <https://gob.pe/pl/pronied>.  
b) PEIP-EB I.E. 0035 Nuestra Señora de la Visitación. Tomada de <https://peip-eb.gob.pe>.

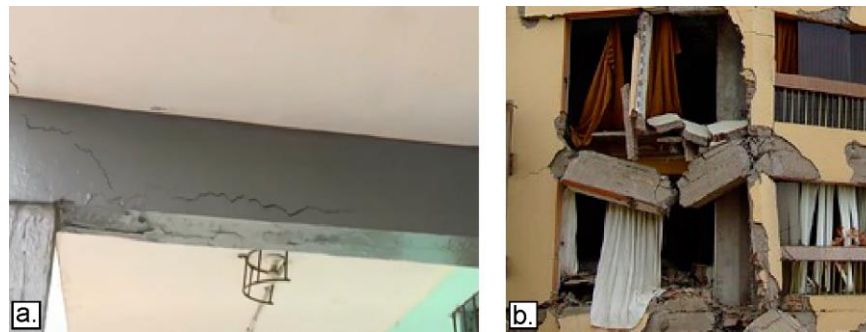
#### *Fallas recurrentes en vigas de concreto armado*

*Nota.* a) Agrietamiento del concreto por tensión diagonal en una viga de la I.E. 2038 Inca Garcilaso de la Vega, Lima. b) Falla por tensión diagonal pura ocasionada por el sismo de Pisco en el 2007. Adaptada de <https://puntoedu.pucp.edu.pe>.

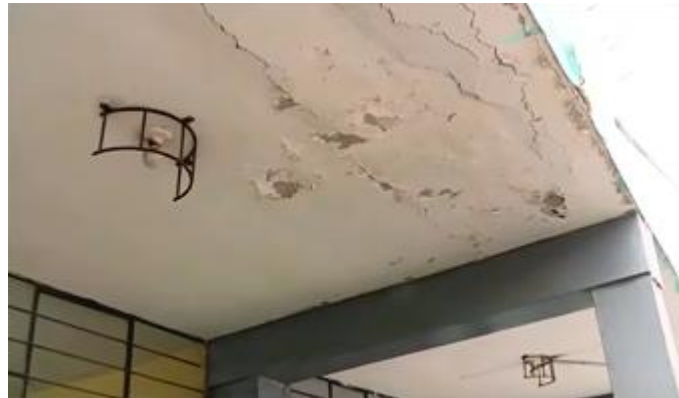
**Figura 10***Falla recurrente en losas aligeradas*

*Nota.* Agrietamiento horizontal en losa aligerada del primer nivel de un pabellón de la I.E. 2038 Inca Garcilaso de la Vega, Lima.

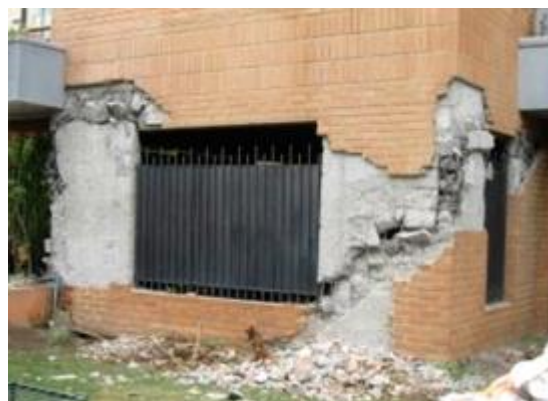
**Figura 12**

*Falla por tensión diagonal en muro estructural*

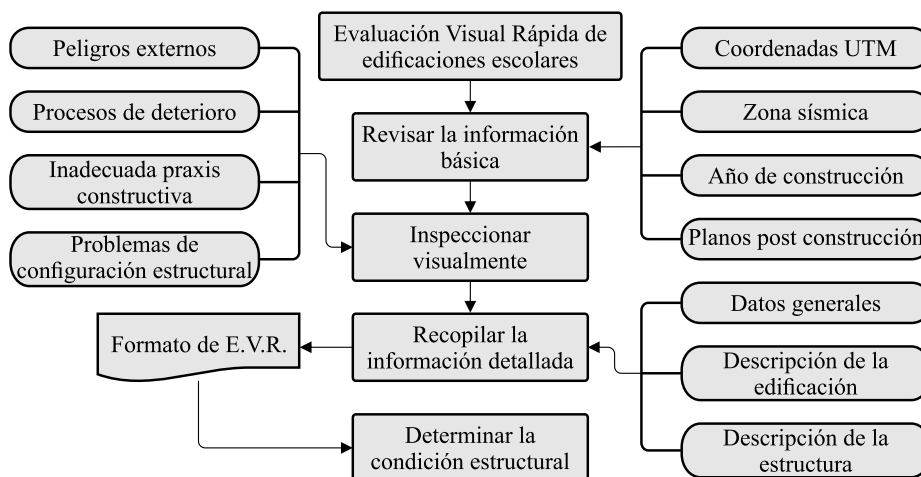
*Flujograma para la Evaluación Visual Rápida de edificaciones escolares*

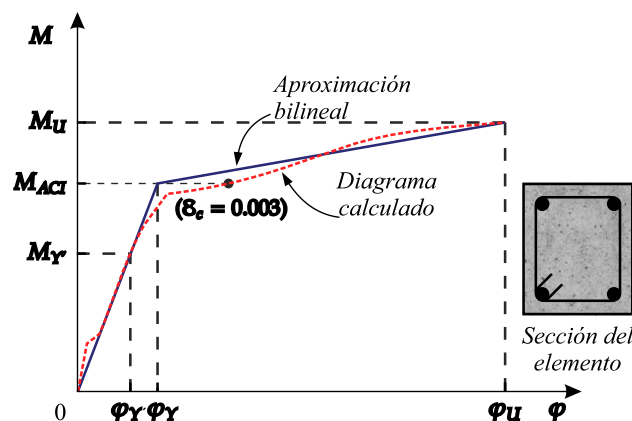
Aproximación bilineal de un diagrama Momento-Curvatura

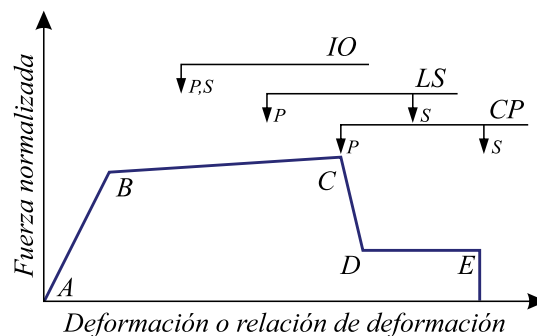
*Criterios de aceptación para la deformación de los elementos*

*Nota.* Los criterios de aceptación para cada tipo de elemento, según su modo de falla, se encuentran definidos en el ASCE/SEI 41-17. Adaptada de ASCE/SEI 41, 2017.

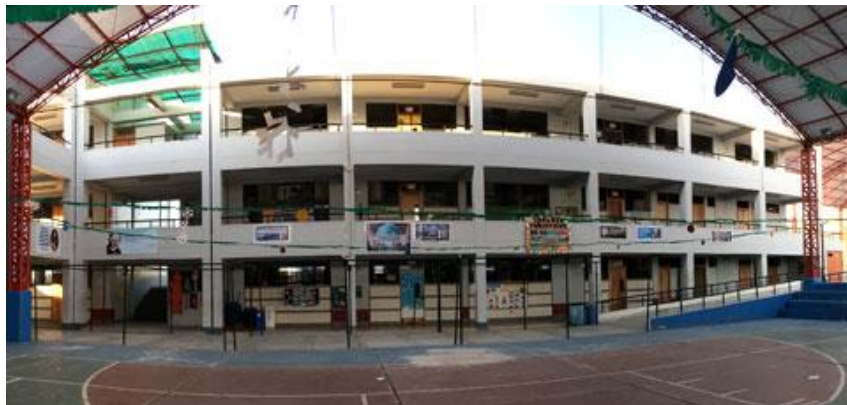
**Figura 47**

*Vista frontal del pabellón "A" – Nivel educativo secundario*

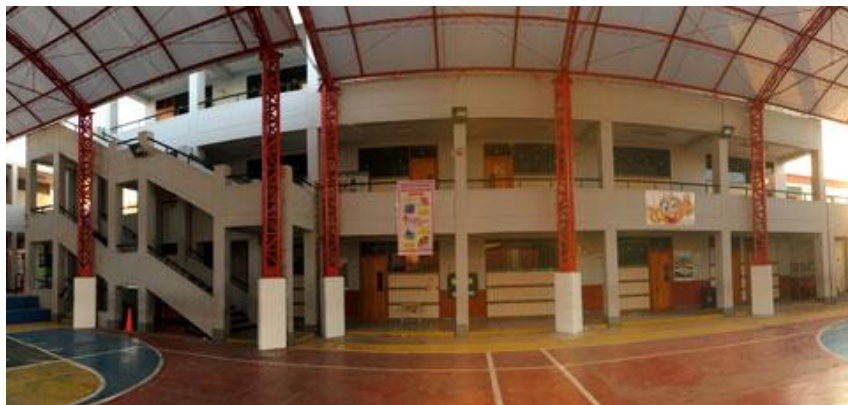
## Figura 50

Vista frontal del pabellón "Primaria" – Nivel educativo primario

Asimismo, se verificó que los pabellones A, B, C y "Primaria", no presentan ningún tipo de irregularidad estructural.

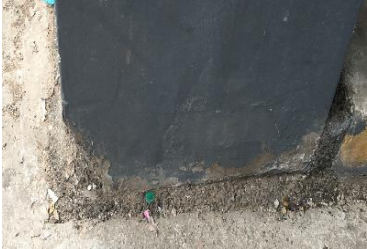
Columna (C3)	Desprendimiento del recubrimiento de concreto en la zona inferior de una columna del primer nivel.	Corrosión del acero de refuerzo longitudinal y transversal, lo que podría generar agrietamiento en el elemento con el tiempo.

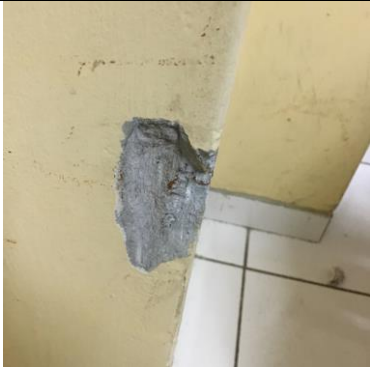
Muro estructural (PL)	Pérdida parcial del recubrimiento de concreto debido a un impacto en la zona inferior de un muro estructural en el segundo nivel. No compromete su capacidad estructural.	Corrosión del acero de refuerzo longitudinal y transversal, lo que podría generar agrietamiento en el elemento con el tiempo.
PL1

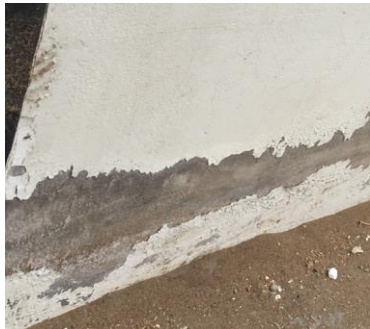
Muro estructural (PL)	Presencia de eflorescencia en la zona inferior del muro estructural en el primer nivel. No compromete su capacidad estructural.	Deterioro del recubrimiento de concreto, lo que podría generar su desprendimiento progresivo con el tiempo.
C23

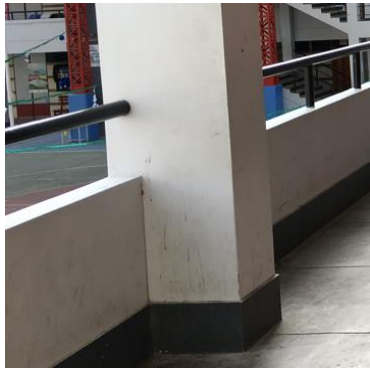
Columna (C3)	Parapetos adosados a columnas en el corredor del segundo y tercer nivel.	Agrietamiento y pérdida subsecuente de rigidez en la columna debido a la interacción con el parapeto durante un movimiento sísmico severo.

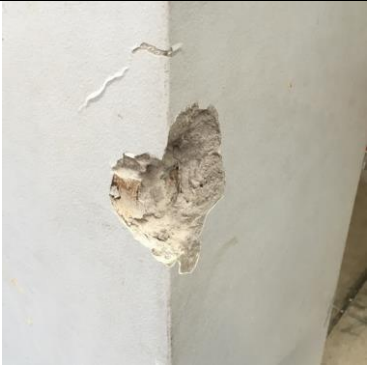
Columna (C3)	Pérdida del recubrimiento de concreto debido a un impacto en la zona intermedia de una columna en el primer nivel. No compromete su capacidad estructural.	Corrosión del acero de refuerzo longitudinal y transversal, lo que podría generar agrietamiento en el elemento con el tiempo.
C23

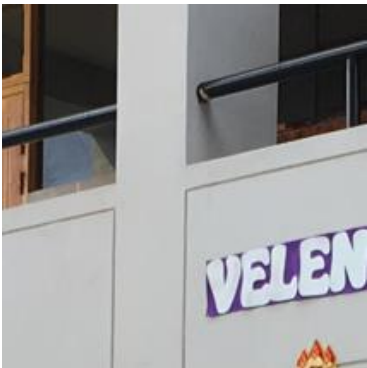
Columna (C3)	Parapetos adosados a columnas en el corredor del segundo y tercer nivel.	Agrietamiento y pérdida subsecuente de rigidez en la columna debido a la interacción con el parapeto durante un movimiento sísmico severo.

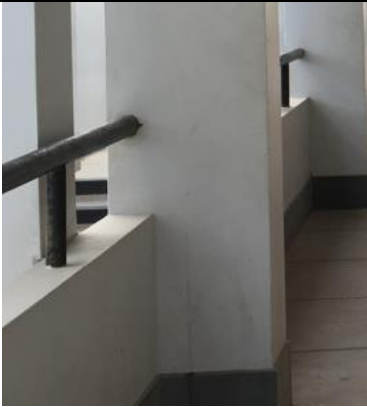
Columna (C3)	Parapetos adosados a columnas en el corredor del segundo y tercer nivel.	Agrietamiento y pérdida subsecuente de rigidez en la columna debido a la interacción con el parapeto durante un movimiento sísmico severo.

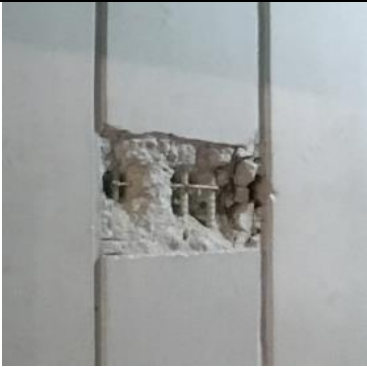
Columna (C2)	Pérdida parcial de la sección transversal de una columna en la zona intermedia, con exposición del acero de refuerzo longitudinal y transversal.	Corrosión del acero de refuerzo longitudinal y transversal. Degradación significativa de la resistencia del elemento durante un movimiento sísmico severo.
SLB1

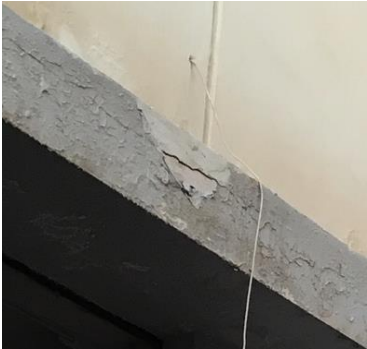
Losa aligerada (ALG1)	Agrietamiento horizontal moderado en el contorno de la losa aligerada del entrepiso en el primer nivel.	Corrosión del acero de refuerzo longitudinal de las viguetas, lo que podría generar agrietamiento en el elemento con el tiempo.
SLB1

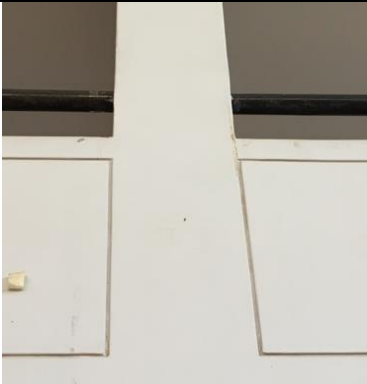
Parapetos adosados a las columnas en el corredor del segundo y tercer nivel.	Agrietamiento y pérdida subsecuente de rigidez en la columna debido a la interacción con el parapeto durante un movimiento sísmico severo.

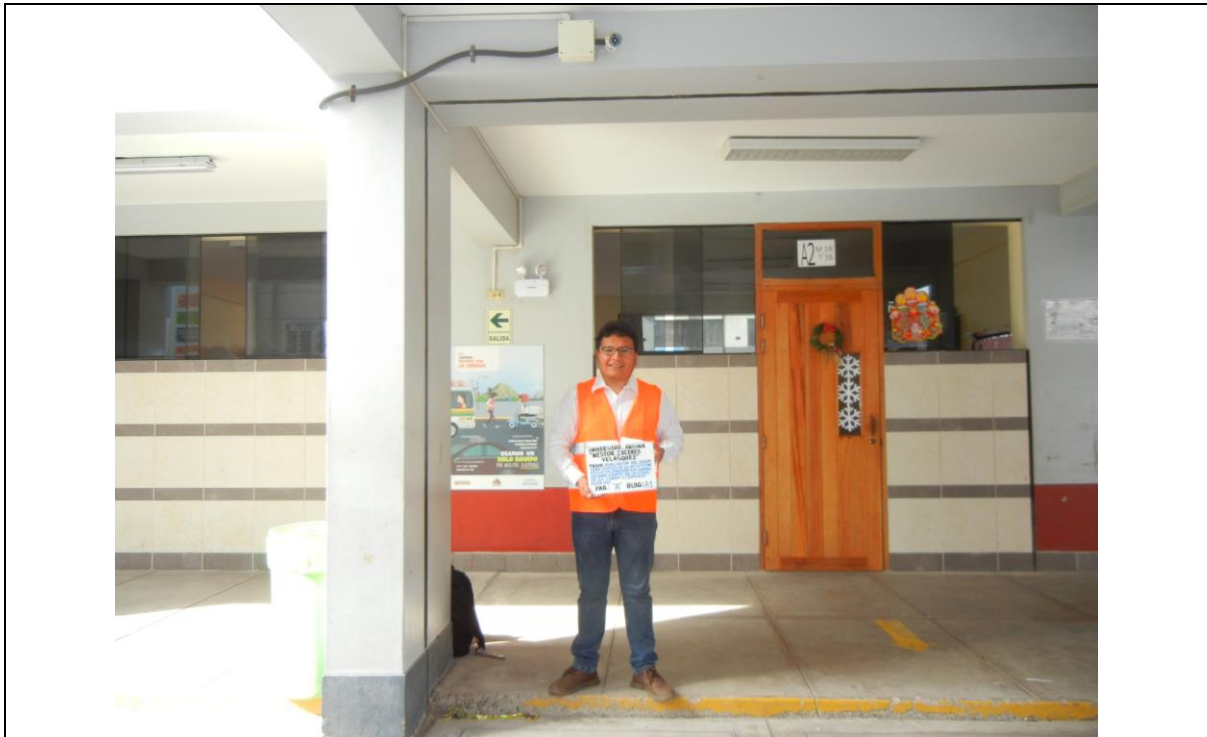
**FOTOGRAFÍA N° 01**

**DESCRIPCIÓN:** Evidencia del proceso de inspección visual en el bloque A1. Se aprecia la junta sísmica entre el bloque A1 y la caja de escalera que conecta los pabellones A y B.
