**ANÁLISIS DE LA CAPACIDAD ESTRUCTURAL Y EL GRADO
DE TRANSITABILIDAD POR MEDIO DE LA APLICACIÓN
DE CARGAS DE TRÁNSITO EN EL PAVIMENTO
FLEXIBLE DE LA VÍA JULIACA – LAMPA 2025**

INGENIERO CIVIL

JULIACA – PERÚ

2025

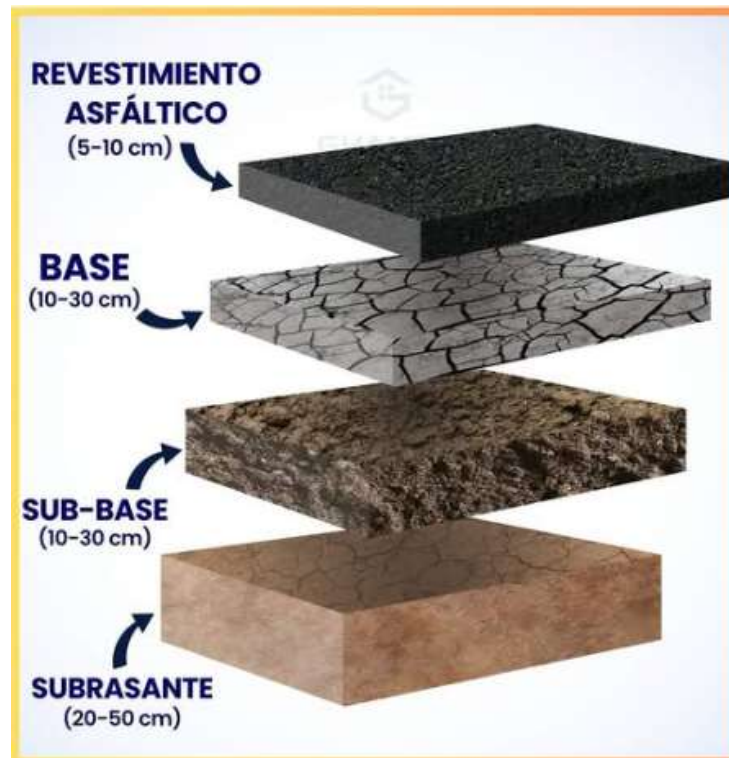
Figura 1

Capas del pavimento flexible

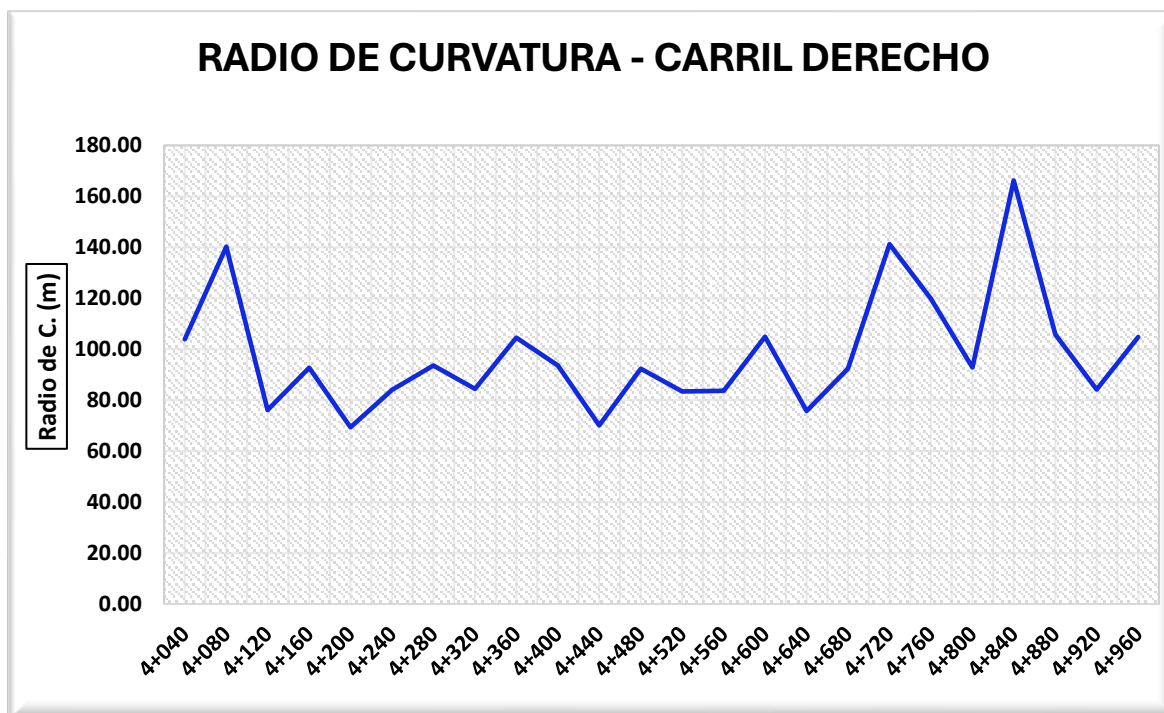
Figura 10

Deflectograma (4+040 – 4+960) carril derecho

En la figura se ilustra el comportamiento de los radios de curvatura a lo largo del pavimento flexible en todo el tramo del carril derecho. Los cálculos se realizaron conforme a lo establecido en la normativa del MTC para suelos y pavimentos.

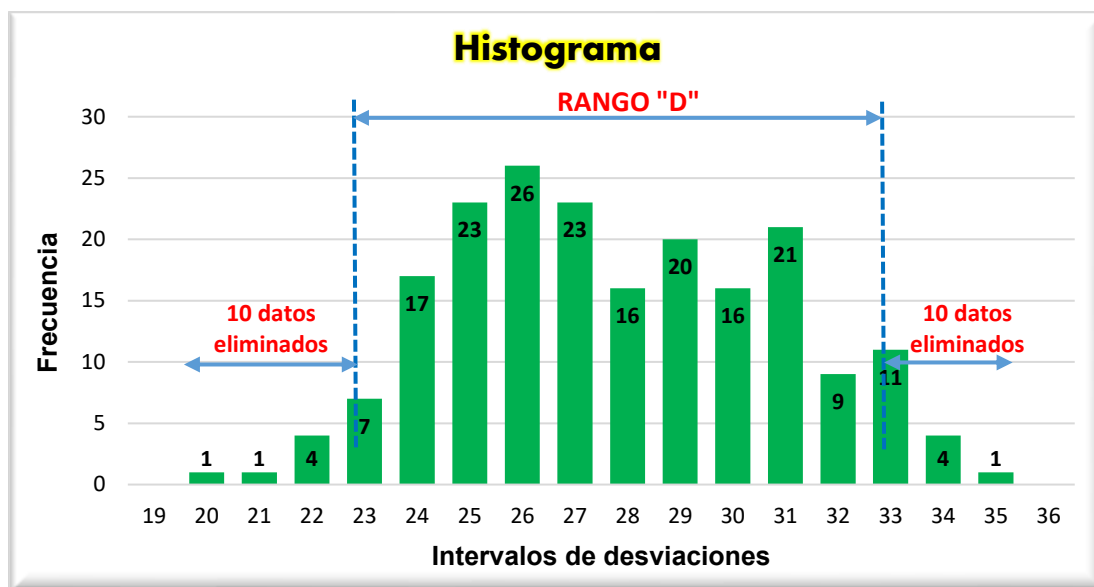
Tabla 11

Distribución de frecuencias, Km 4+200 - 4+400

F.C = 0.954 mm

D = 46.43 mm

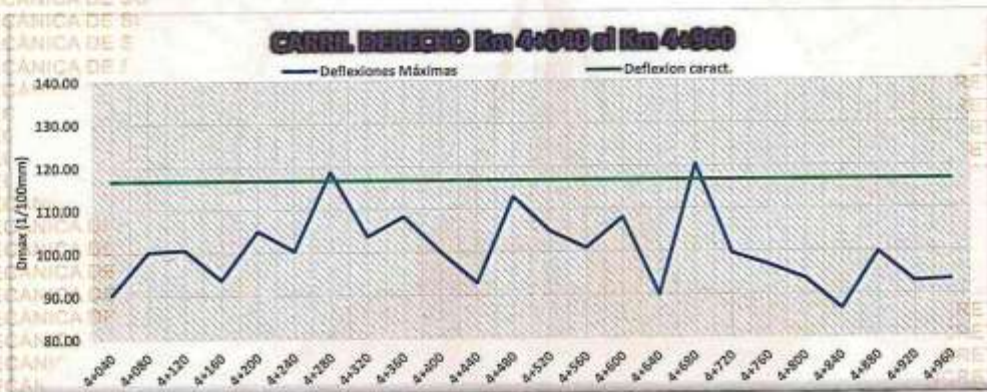
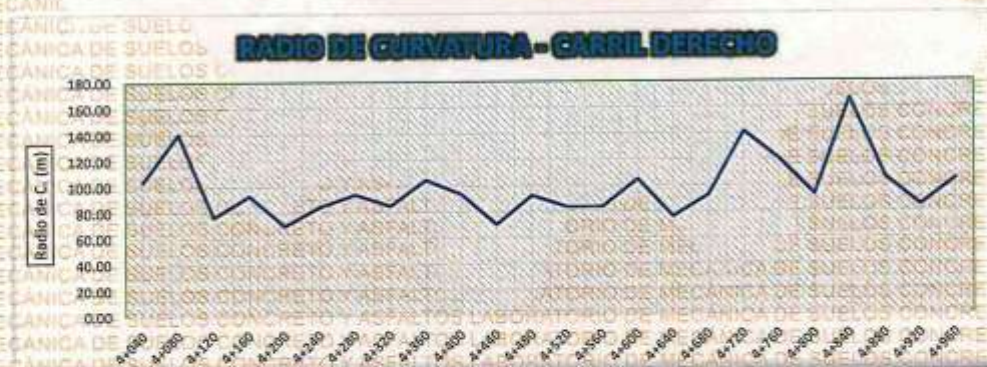
CARRIL DERECHO-Km 4+000 al Km 5+000					
	Progresivas KM	Do max (1/100mm)	Radio de curvatura	D caract.	D adm.
km	4+040	90.24	103.89	116.7	100
km	4+080	100.30	140.20	116.7	100
km	4+120	100.71	76.17	116.7	100
km	4+160	93.62	92.72	116.7	100
km	4+200	105.11	69.37	116.7	100
km	4+240	100.38	84.05	116.7	100
km	4+280	118.78	93.54	116.7	100
km	4+320	103.60	84.46	116.7	100
km	4+360	108.34	104.56	116.7	100
km	4+400	100.14	93.62	116.7	100
km	4+440	92.87	70.10	116.7	100
km	4+480	112.80	92.34	116.7	100
km	4+520	104.85	83.45	116.7	100
km	4+560	100.87	83.65	116.7	100
km	4+600	107.99	104.90	116.7	100
km	4+640	89.95	75.80	116.7	100
km	4+680	120.33	92.34	116.7	100
km	4+720	99.58	141.22	116.7	100
km	4+760	96.82	119.88	116.7	100
km	4+800	93.55	92.79	116.7	100
km	4+840	86.48	166.22	116.7	100
km	4+880	99.74	105.74	116.7	100
km	4+920	92.87	84.12	116.7	100
km	4+960	93.25	104.73	116.7	100

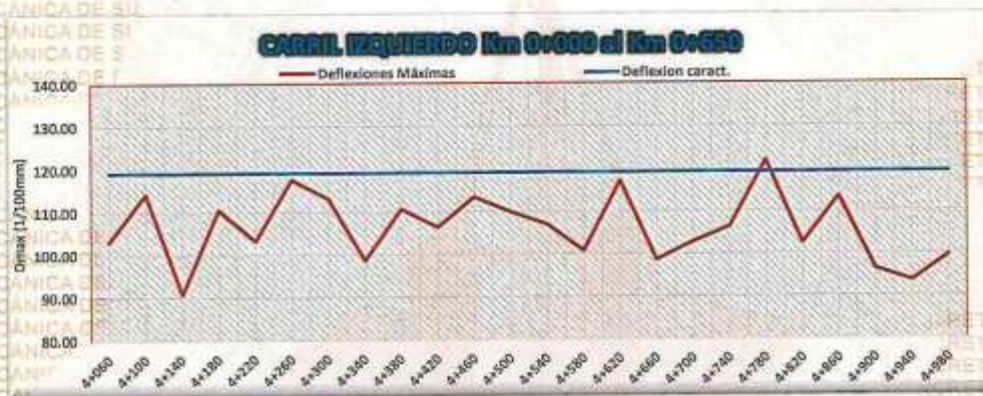
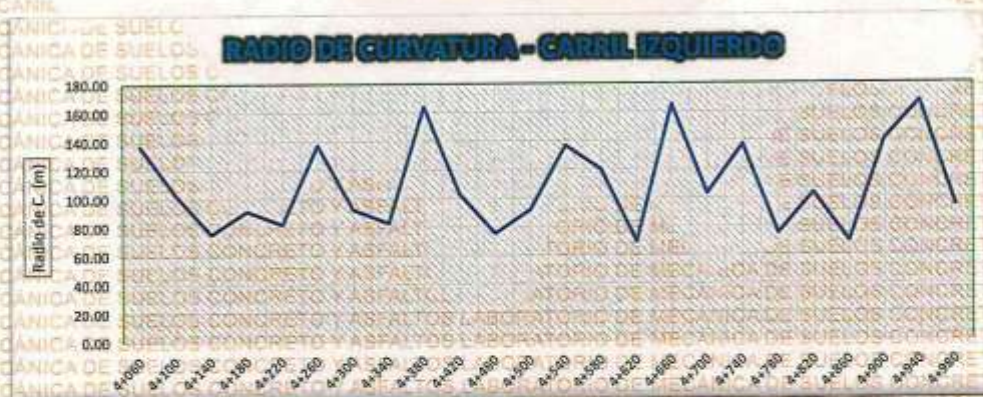
CARRIL IZQUIERDO Km 4+000 al Km 5+000					
	Progresivas KM	Do max (1/100mm)	Radio de curvatura	D caract.	D adm.
km	4+000	103.03	136.49	119.1	100
km	4+100	114.20	102.62	119.1	100
km	4+140	90.69	75.18	119.1	100
km	4+180	110.57	91.07	119.1	100
km	4+220	103.20	81.76	119.1	100
km	4+260	117.52	137.39	119.1	100
km	4+300	113.17	92.04	119.1	100
km	4+340	98.57	87.43	119.1	100
km	4+380	110.66	163.78	119.1	100
km	4+420	106.32	102.87	119.1	100
km	4+460	113.36	75.18	119.1	100
km	4+500	109.94	91.59	119.1	100
km	4+540	106.85	136.49	119.1	100
km	4+580	100.71	119.69	119.1	100
km	4+620	117.14	68.92	119.1	100
km	4+660	98.57	164.86	119.1	100
km	4+700	102.78	102.62	119.1	100
km	4+740	106.32	137.16	119.1	100
km	4+780	121.81	74.63	119.1	100
km	4+820	102.36	103.04	119.1	100
km	4+860	113.36	68.92	119.1	100
km	4+900	96.35	140.54	119.1	100
km	4+940	93.47	167.16	119.1	100
km	4+980	99.50	94.22	119.1	100

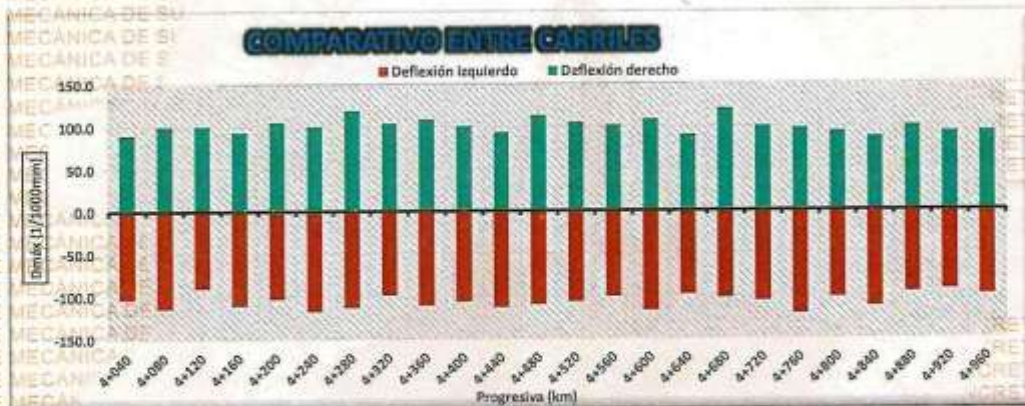
Progresivas (km)	Deflexión izquierdo	Deflexión derecho
4+040	-103.0	90.2
4+080	-114.2	100.3
4+120	-90.7	100.7
4+160	-110.6	93.6
4+200	-103.2	105.1
4+240	-117.5	100.4
4+280	-113.2	118.8
4+320	-98.6	103.6
4+360	-110.7	108.3
4+400	-106.3	100.1
4+440	-113.4	92.9
4+480	-109.9	112.8
4+520	-106.8	104.9
4+560	-100.7	100.9
4+600	-117.1	108.0
4+640	-98.6	90.0
4+680	-102.8	120.3
4+720	-106.3	99.6
4+760	-121.8	96.8
4+800	-102.4	93.5
4+840	-113.4	86.5
4+880	-96.4	99.7
4+920	-93.5	92.9
4+960	-99.5	93.2
