**EVALUACIÓN DE LA INFRAESTRUCTURA VIAL EN LOS JIRONES,
CALLES Y PASAJES DEL BARRIO MANCO CAPAC Y SAN JOSE
I ETAPA PARA SU MEJORAMIENTO Y REHABILITACIÓN
DE LA CIUDAD DE JULIACA**

TESIS PRESENTADA POR:

Bach. HENRY RUDDY QUISPE MAMANI

INGENIERO CIVIL

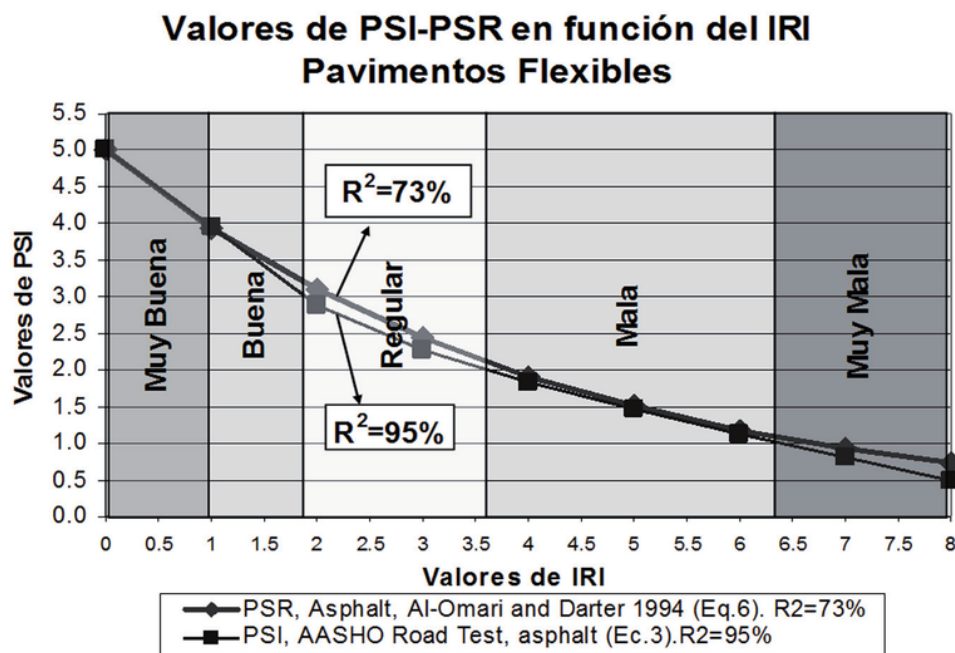
Figura 6

Valores de IRI

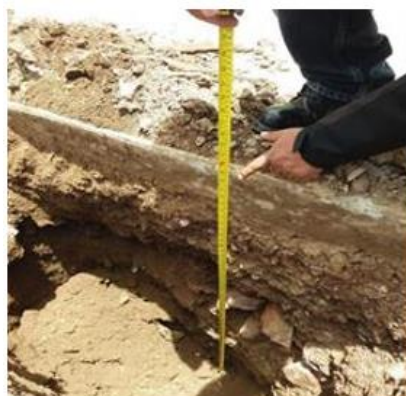
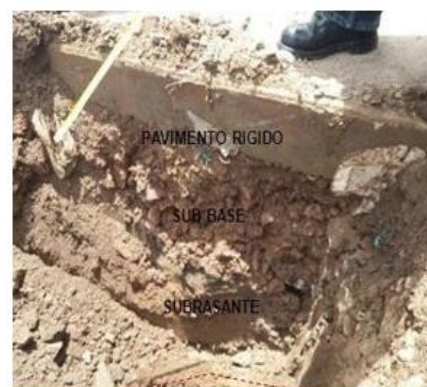
Figura 16

Espesor de Pavimento

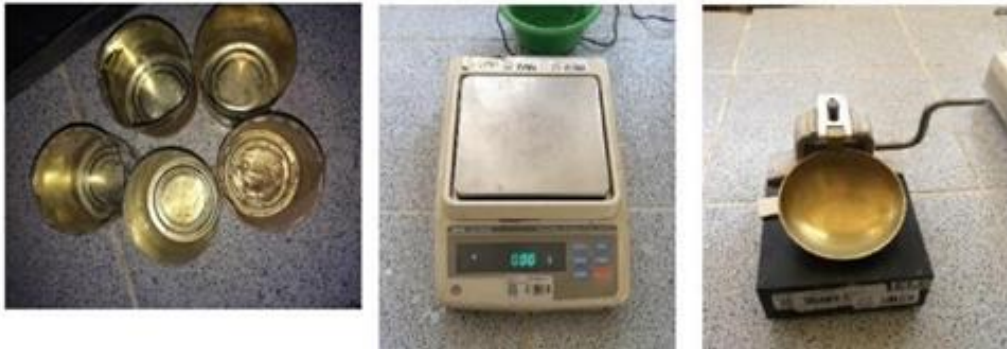
Figura 17

Instrumentos empleados

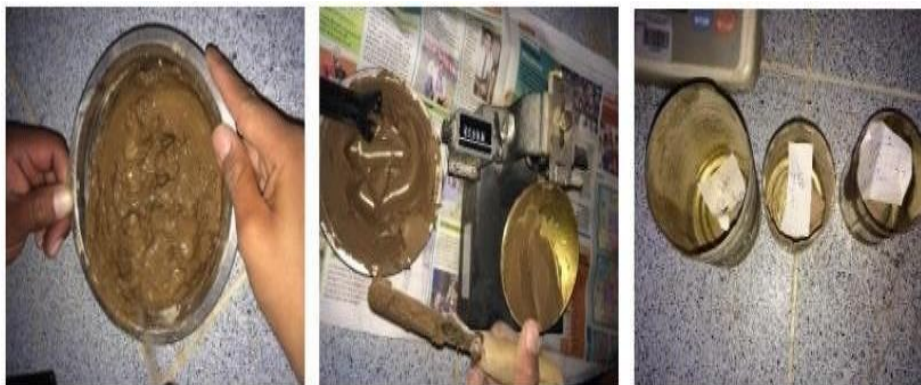
Figura 18

Ensayo de Limite Liquido

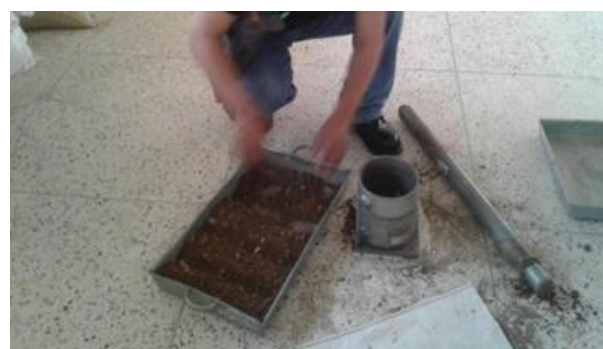
Figura 19

Ensayo de Proctor

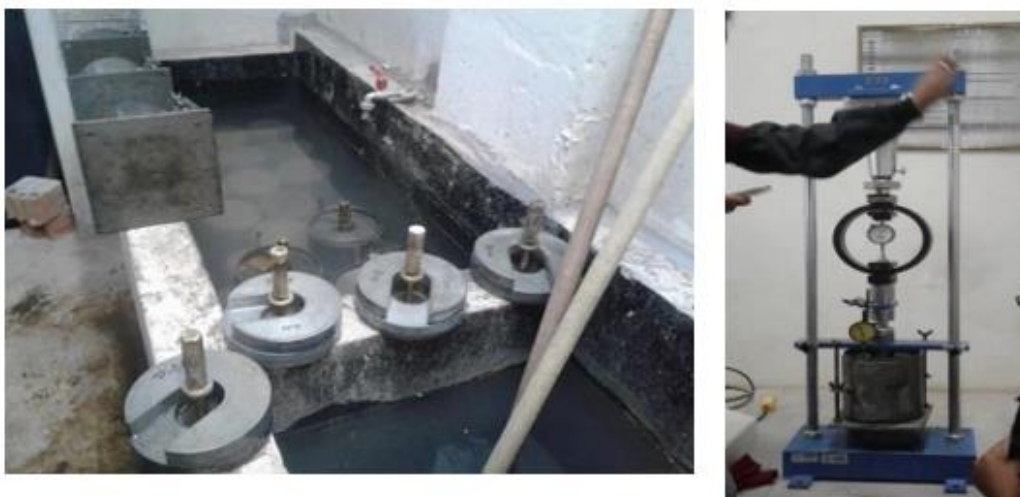
Figura 20

Ensayo de CBR

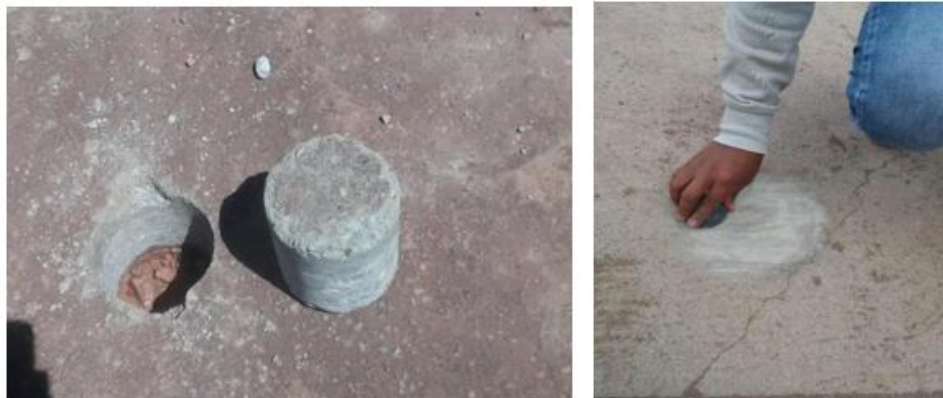
Figura 21

Toma de muestra de Pavimento

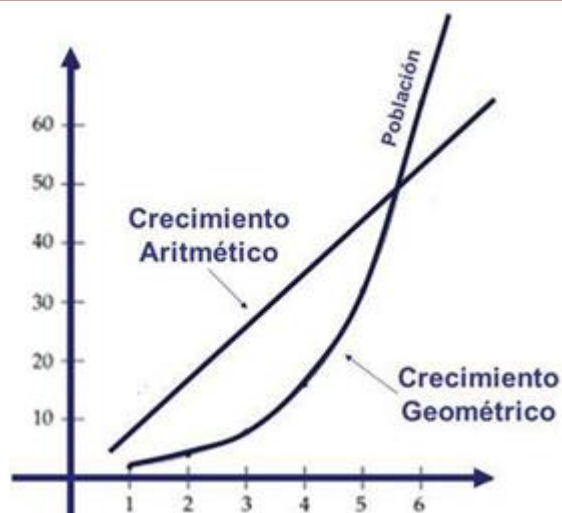
Figura 23

Crecimiento Aritmético y Geométrico

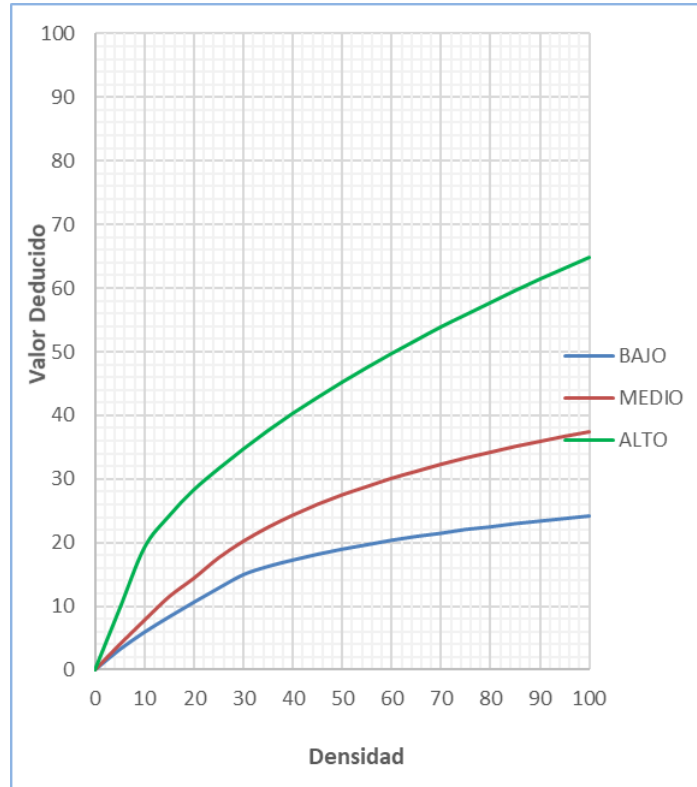
Fuente: Valores deducidos para pavimento de concreto Grieta lineal (Manual del PCI)

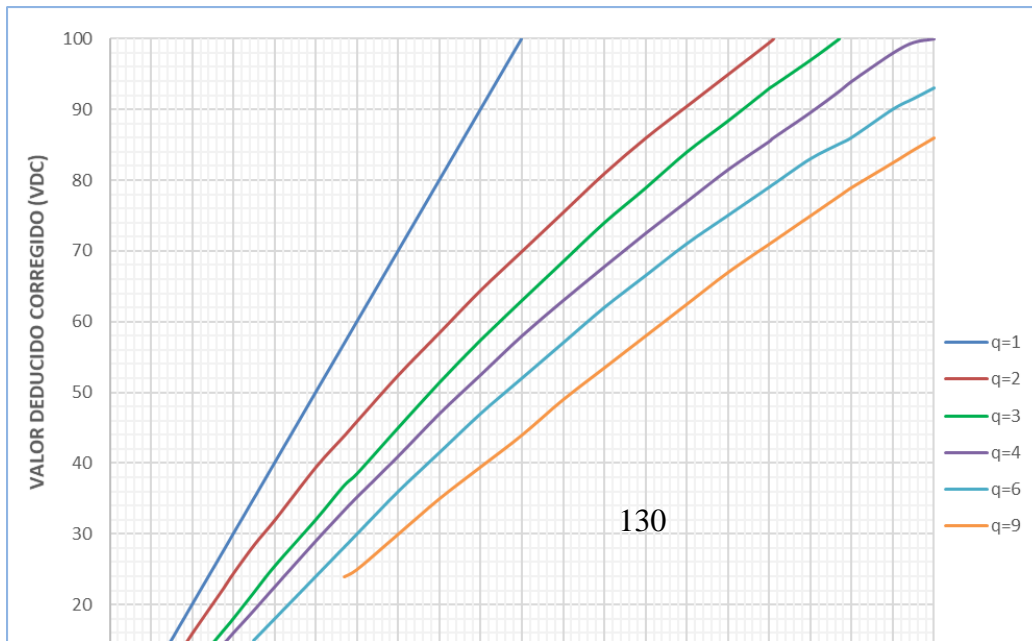
Figura 22

Valores deducidos corregidos para pavimentos

Fuente: Valores deducidos corregidos para pavimento de concreto (Manual del PCI)
