UNIVERSIDAD ANDINA

**EVALUACIÓN SUPERFICIAL DEL PAVIMENTO FLEXIBLE Y
ALTERNATIVA DE TRATAMIENTO POR EL MÉTODO DE
WHITETOPPING DE LA AVENIDA ENRIQUE
GALLEGOS DEL DISTRITO DE ILAVE**

TESIS PRESENTADA POR:

Bach. ELMER VENTURA CONTRERAS

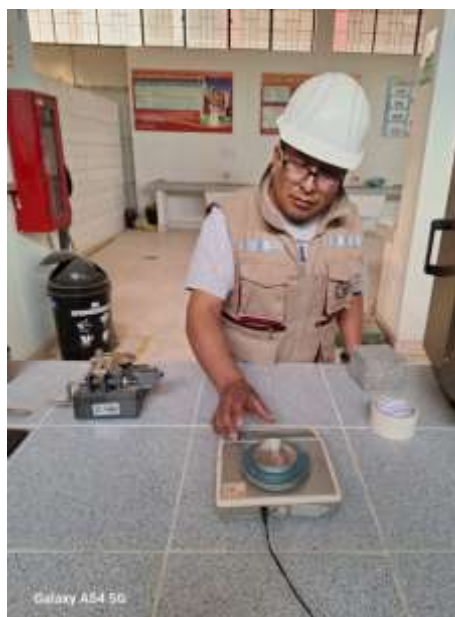
Figura 4

Medición del contenido de humedad

- El contenido de humedad de la muestra se mide y registra en el preciso instante en que empiezan a aparecer grietas en la muestra.

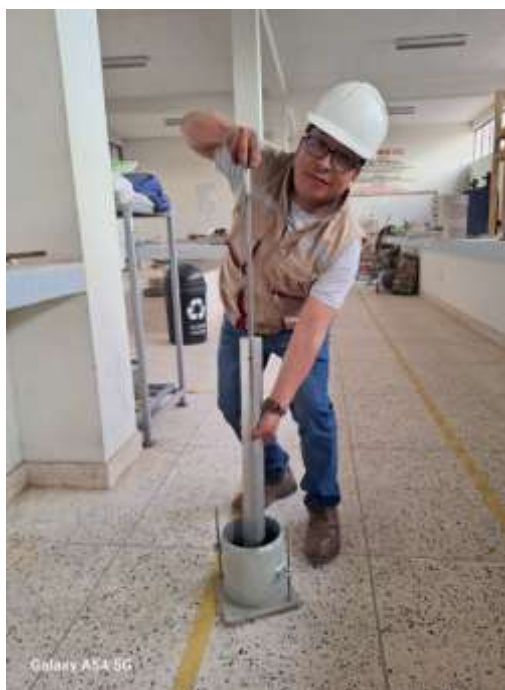
Figura 5

Golpes de capas

- Una vez concluido el proceso de compactación, se retiró el collar del molde y se alisó la superficie de la probeta que se había compactado. Esto se hizo para reducir los

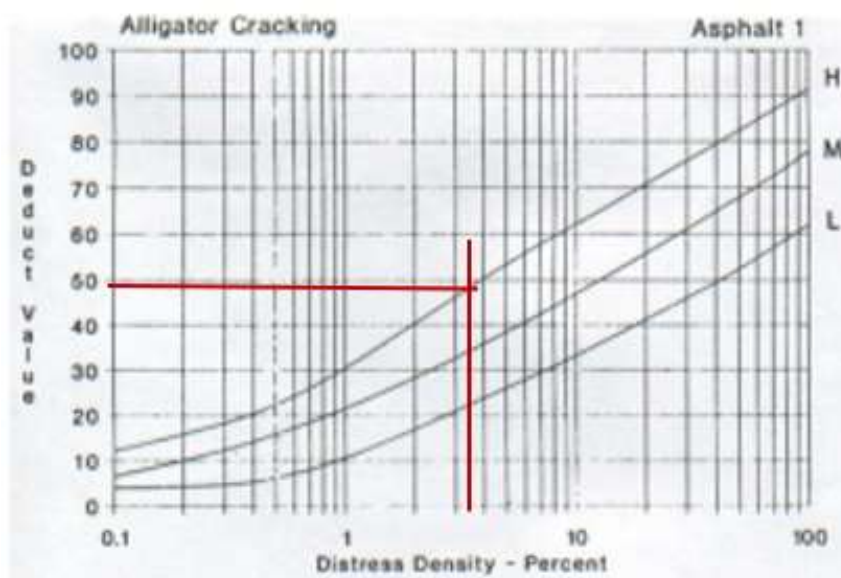
Figura 11

Valor estimado de la falla 1

Se muestra el diagrama para determinar el valor estimado de la falla numero 1 clasificado por el PCI.

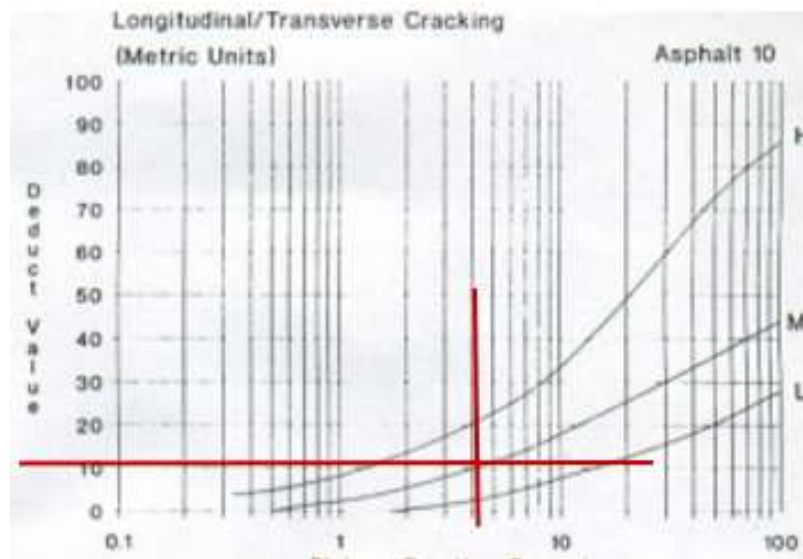
Figura 13

Valor estimado de la falla 10

Se muestra el diagrama para determinar el valor estimado de la falla numero 10 clasificado por el PCI.

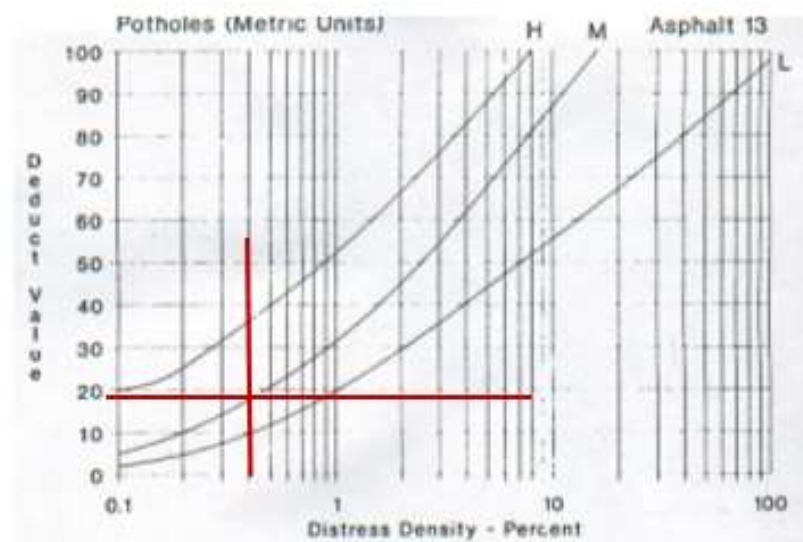
Figura 14

Valor estimado de la falla 13

Se muestra el diagrama para determinar el valor estimado de la falla numero 13 clasificado por el PCI.

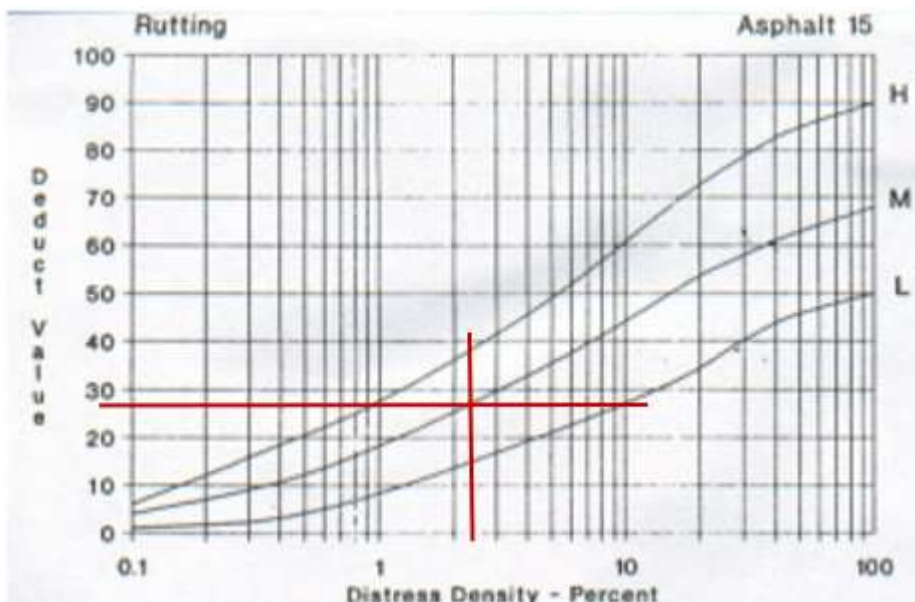
Figura 17

Valor estimado de la falla 15

Se muestra el diagrama para determinar el valor estimado de la falla numero 15 clasificado por el PCI.

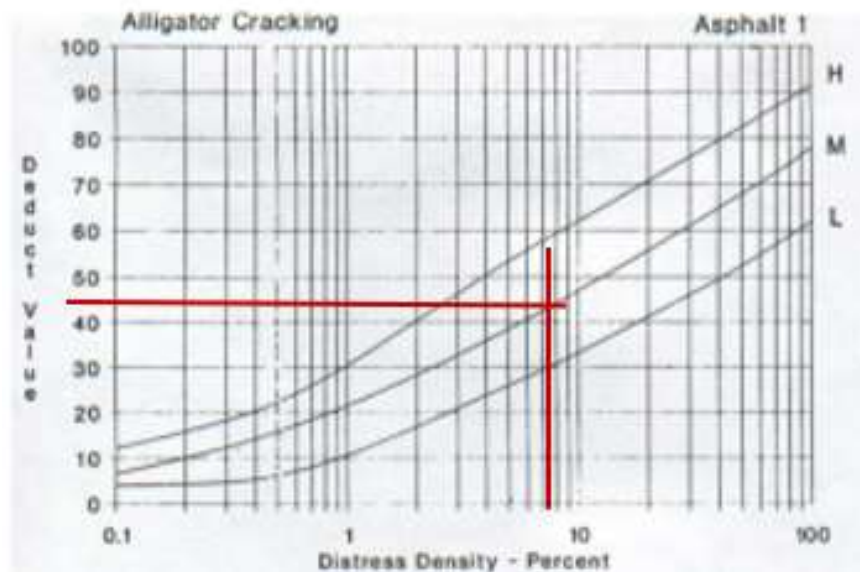
Figura 19

Valor estimado de la falla 1

Se muestra el diagrama para determinar el valor estimado de la falla numero 1 clasificado por el PCI.

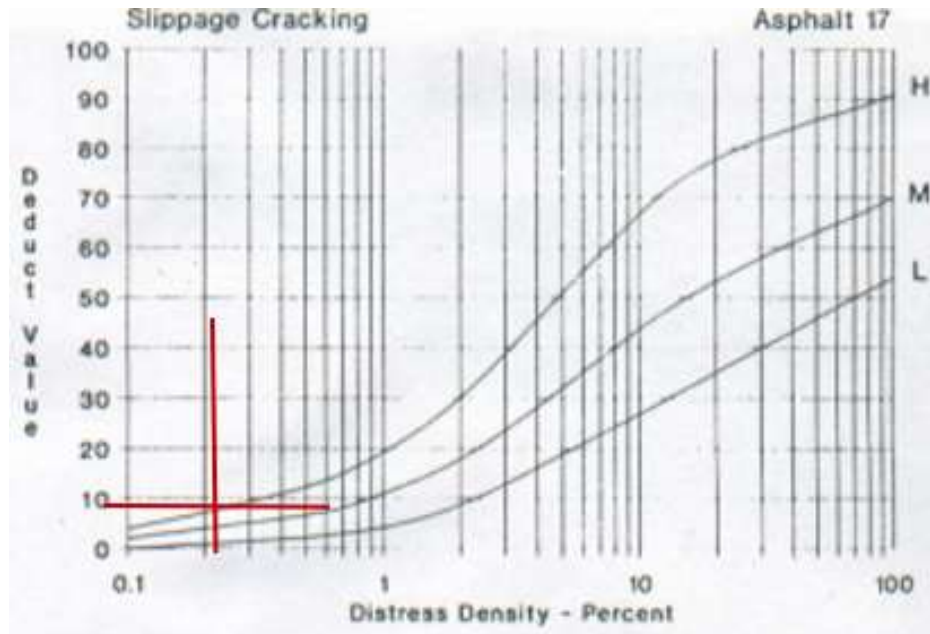
Figura 23

Valor estimado de la falla 17

Se muestra el diagrama para determinar el valor estimado de la falla numero 17 clasificado por el PCI.

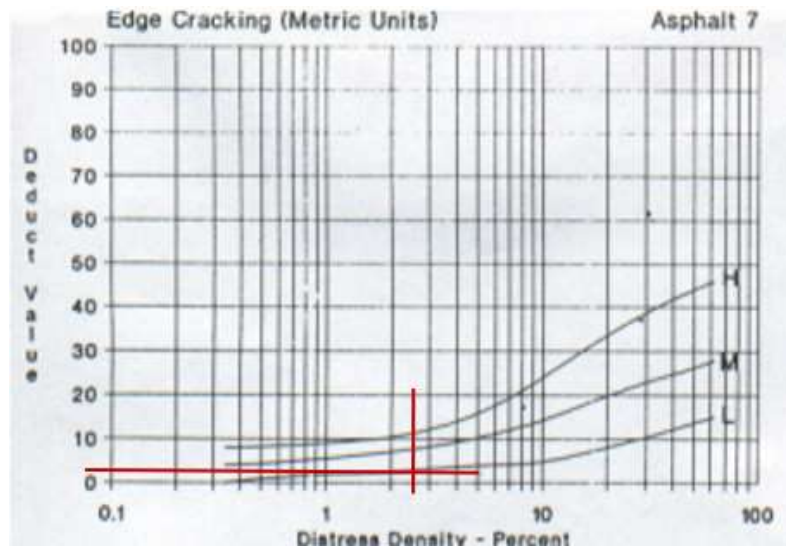
Figura 26

Valor estimado de la falla 7

Se muestra el diagrama para determinar el valor estimado de la falla numero 7 clasificado por el PCI.

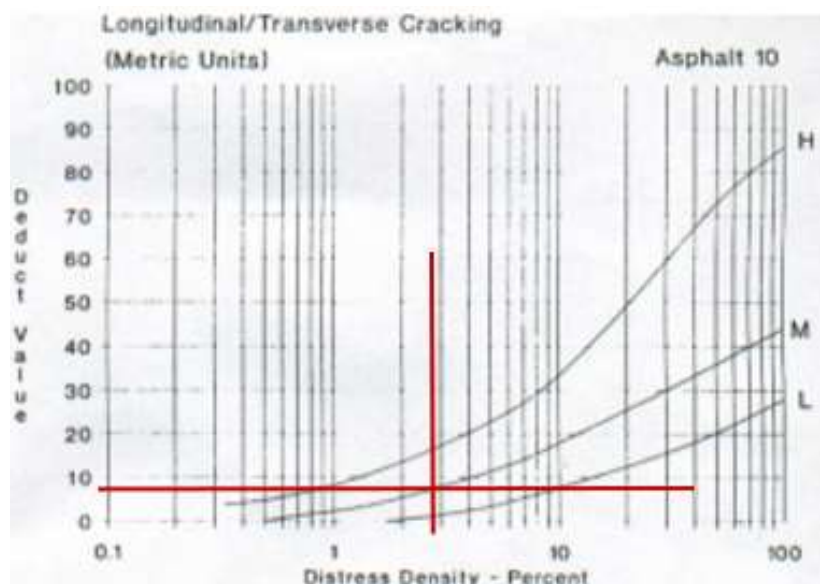
Figura 27

Valor estimado de la falla 10

Se muestra el diagrama para determinar el valor estimado de la falla numero 10 clasificado por el PCI.

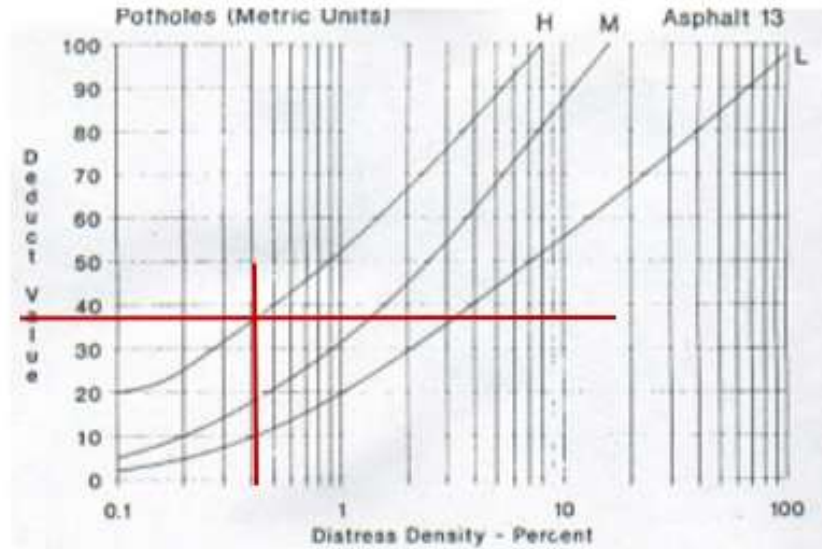
Figura 28

Valor estimado de la falla 13

Se muestra el diagrama para determinar el valor estimado de la falla numero 13 clasificado por el PCI.

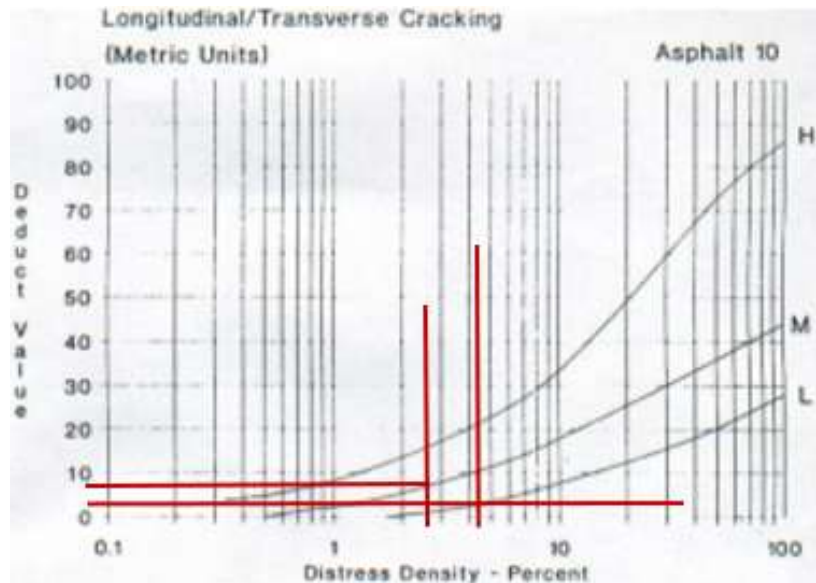
Figura 31

Valor estimado de la falla 10

Se muestra el diagrama para determinar el valor estimado de la falla numero 10 clasificado por el PCI.

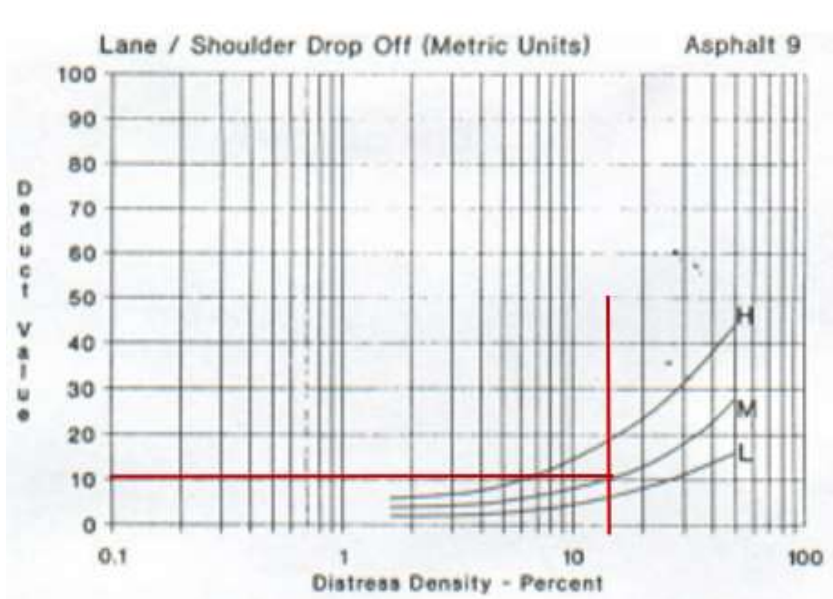
Figura 35

Valor estimado de la falla 9

Se muestra el diagrama para determinar el valor estimado de la falla numero 9 clasificado por el PCI.

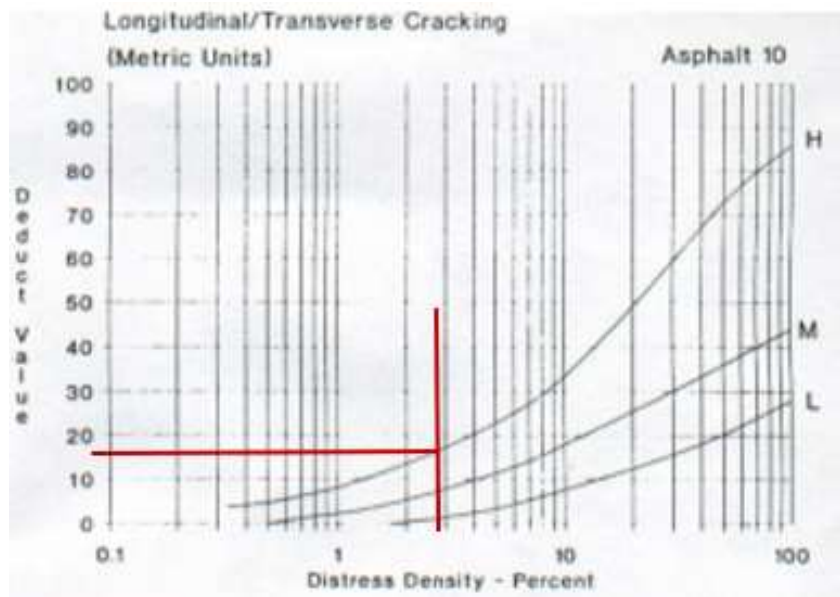
Figura 37

Valor estimado de la falla 10

Se muestra el diagrama para determinar el valor estimado de la falla numero 10 clasificado por el PCI.

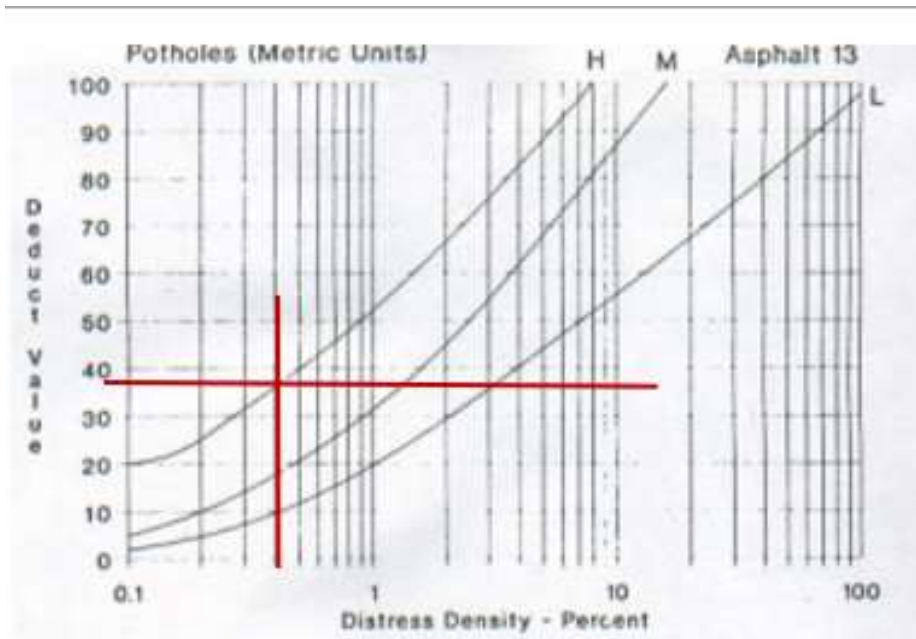
Figura 43

Valor estimado de la falla 13

Se muestra el diagrama para determinar el valor estimado de la falla numero 13 clasificado por el PCI.

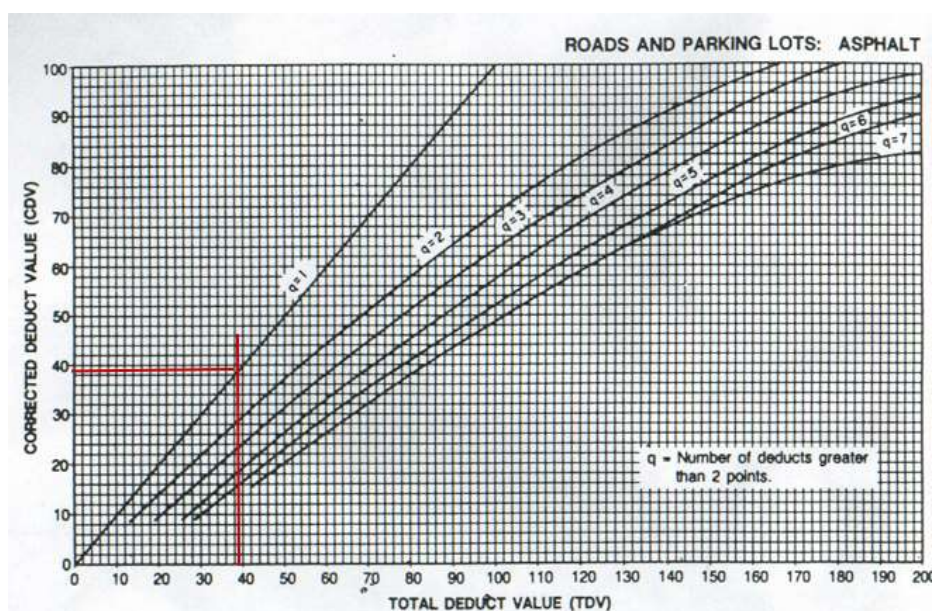
Figura 44

Valor estimado corregido

Se muestra el diagrama para determinar el los valores estimados corregidos finales.

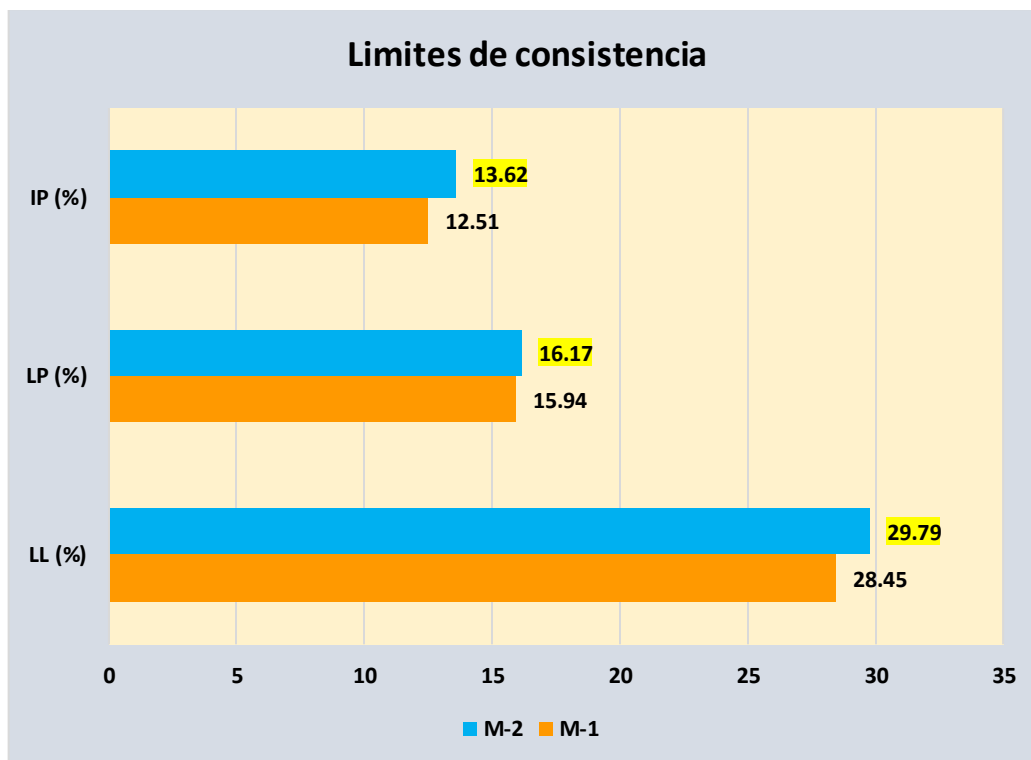
Figura 48

Límites de consistencia

Se han evaluado los límites de consistencia de las dos muestras, donde se ha determinado que el índice de plasticidad para la muestra 1 es del 12.51%, mientras que para la muestra 2 es del 13.62%.

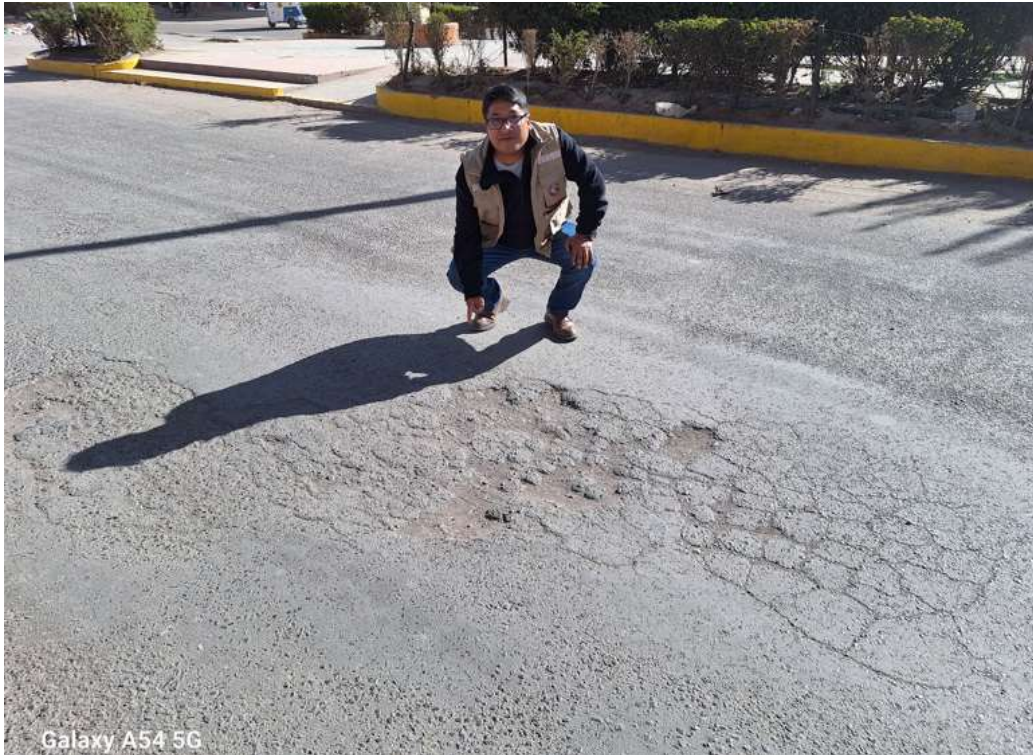
Fotografía 3. Falla de piel de cocodrilo

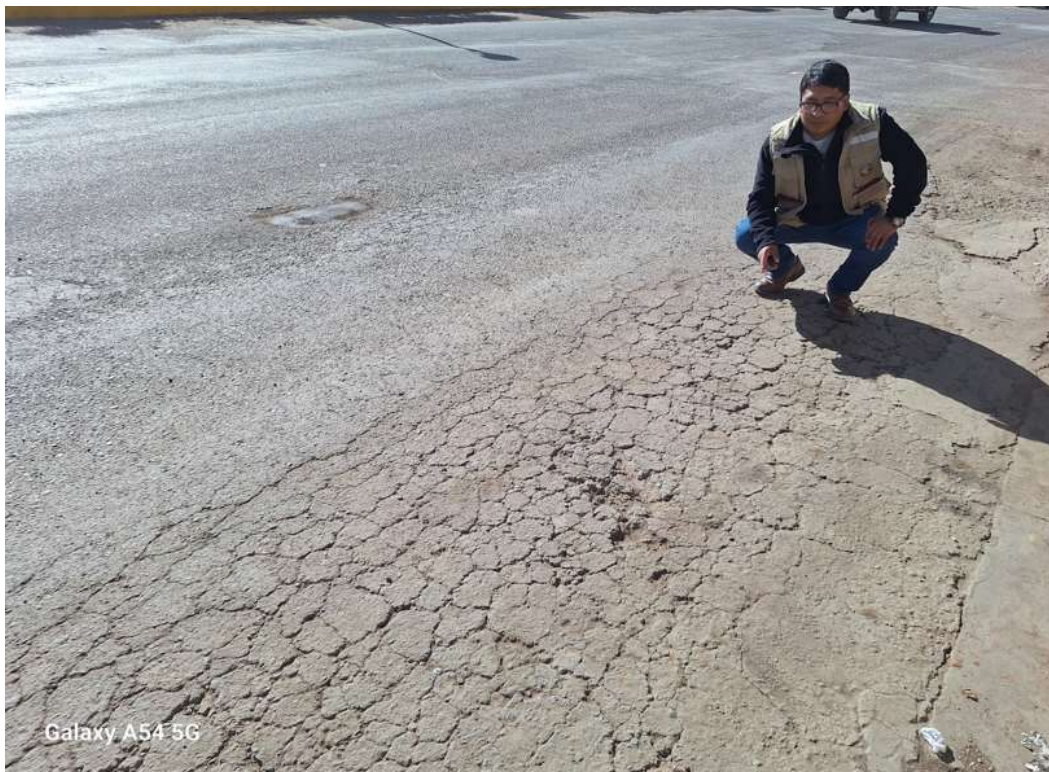
Fotografía 4. Falla de piel de cocodrilo

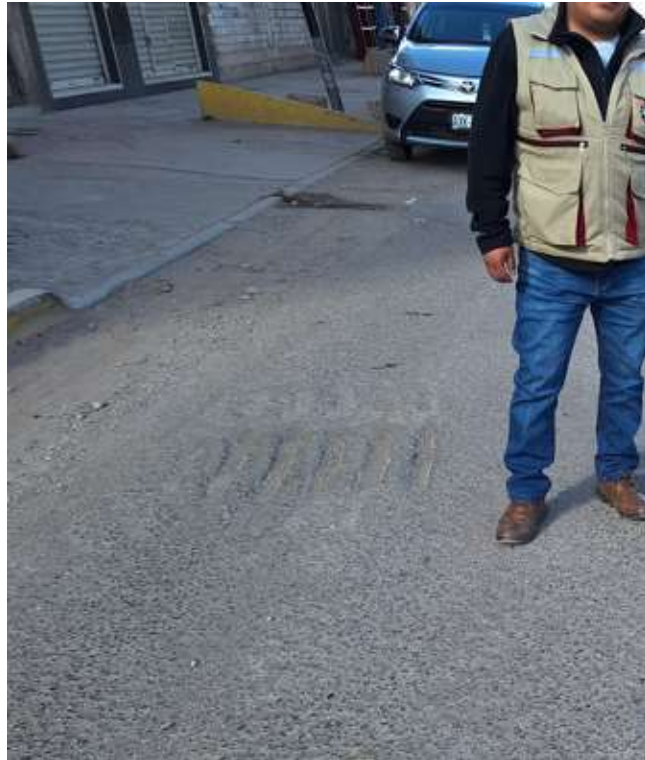
Fotografía 5. Falla de ahullamiento

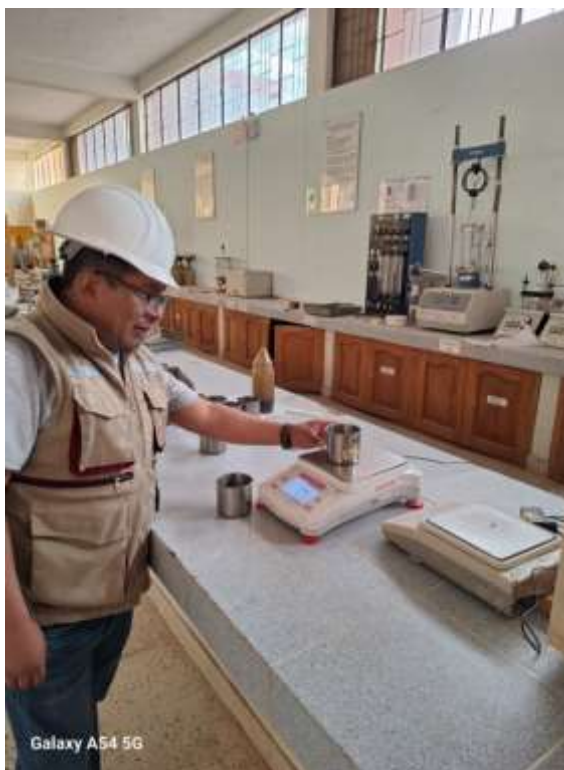
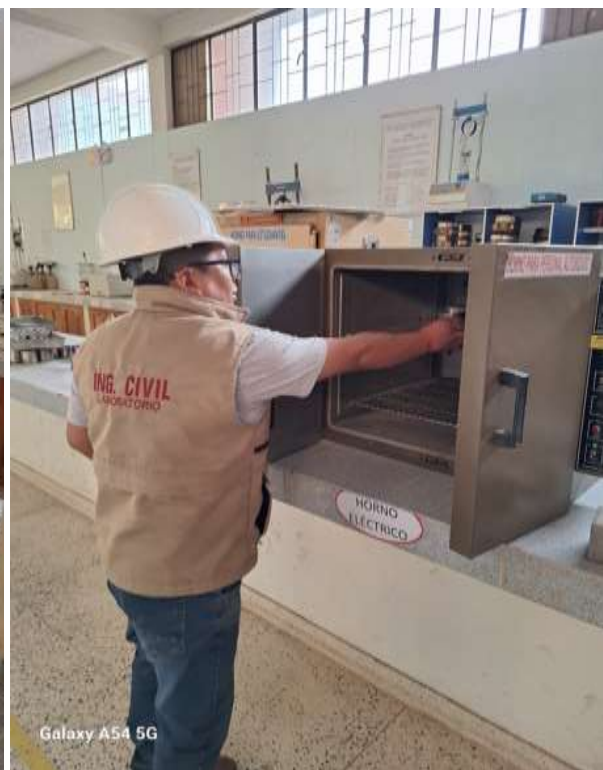
Fotografía 6. Ensayo en laboratorio- muestra secada en horno

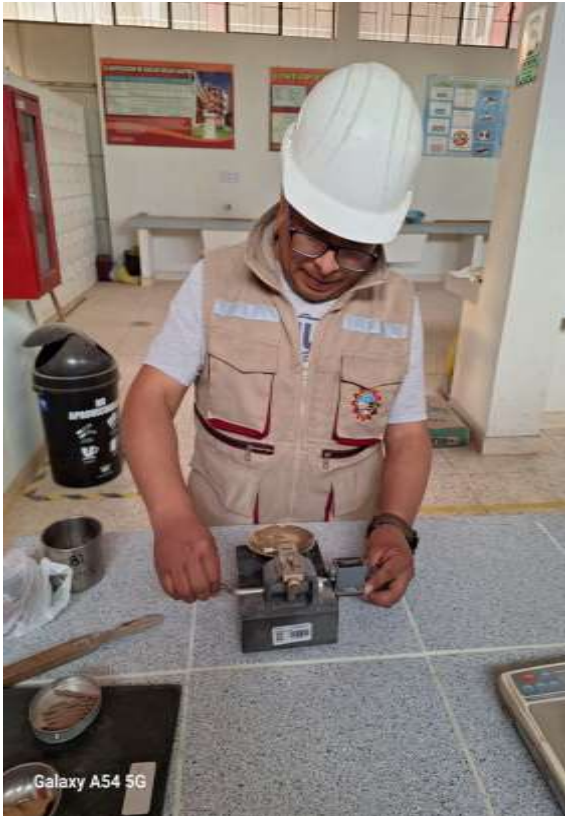
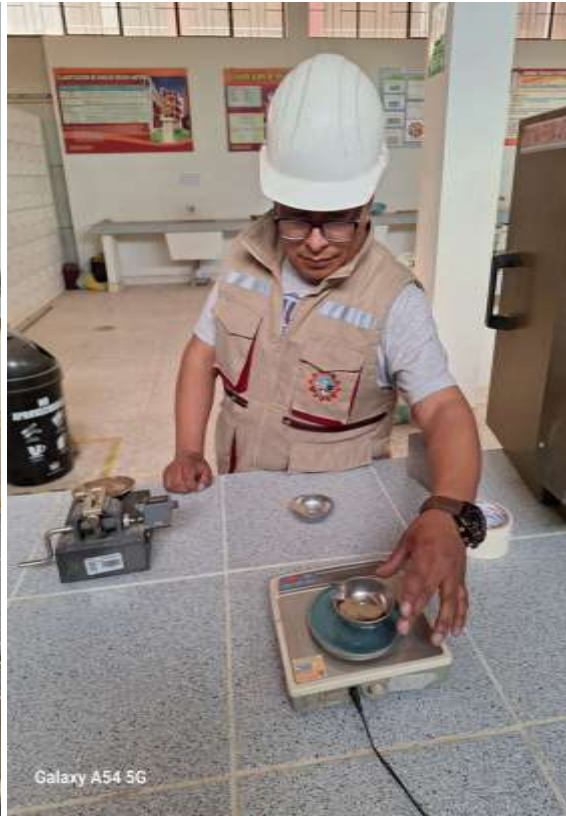
Fotografía 7. Ensayo en laboratorio- Casagrande

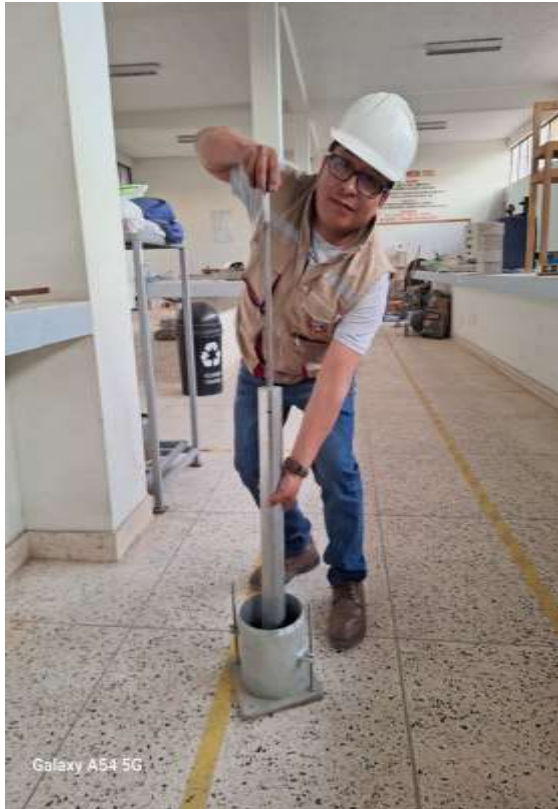
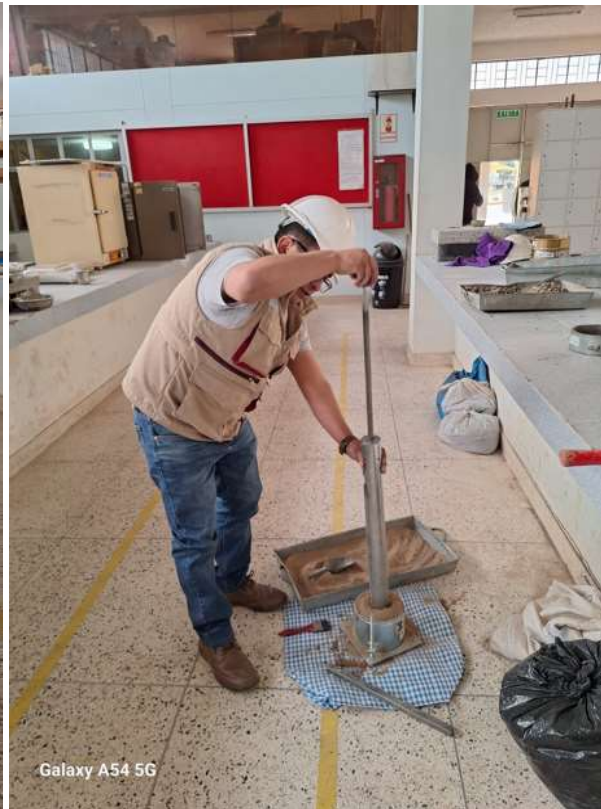
Fotografía 9. Apisonado de la muestra
