**ESCUELA PROFESIONAL DE INGENIERÍA CIVIL**

**ANÁLISIS DE LA VULNERABILIDAD SÍSMICA Y REFORZAMIENTO  
ESTRUCTURAL EN VIVIENDAS DE ALBAÑILERIA  
CONFINADA AUTOCONSTRUIDAS EN LA  
CAPILLA – JULIACA – 2025**

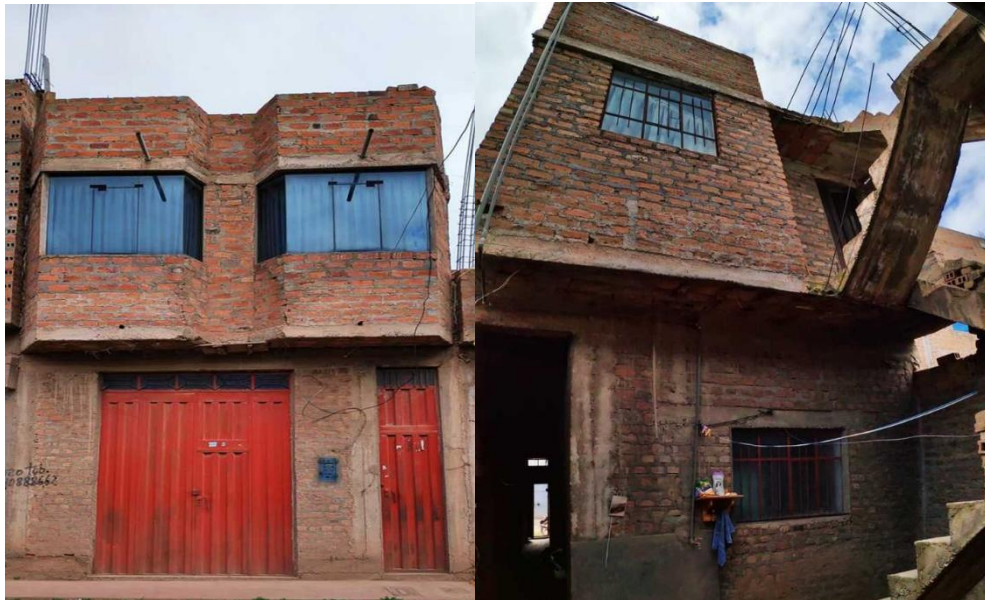
V-1

La edificación presenta características propias de una construcción autoconstruida con albañilería no confinada o deficiente. Se observan voladizos sin soporte adecuado, ausencia de elementos estructurales visibles como vigas y columnas, escaleras inseguras y acabados incompletos. Estas condiciones evidencian una alta vulnerabilidad estructural, especialmente frente a eventos sísmicos, comprometiendo la seguridad de los ocupantes.

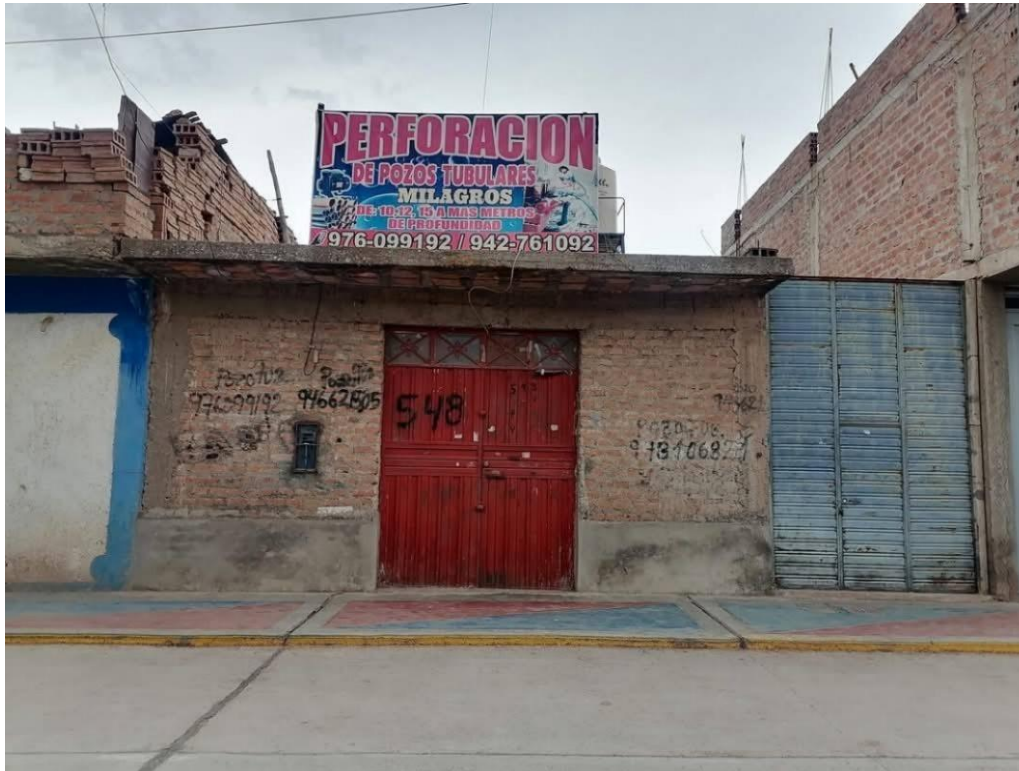
V-2

El techo presenta una carga excesiva por acumulación de ladrillos, lo que representa un riesgo estructural importante. Además, el segundo piso se encuentra inconcluso, con varillas expuestas, y las aberturas (puertas y ventanas) no muestran refuerzo en sus bordes, debilitando los muros. Estas condiciones generan una alta vulnerabilidad sísmica, con riesgo de colapso ante movimientos telúricos moderados o severos. Se recomienda implementar elementos de confinamiento (vigas y columnas), retirar la carga adicional del techo, reforzar los muros con malla y mortero estructural, y evaluar el estado de la cimentación para su posible refuerzo.

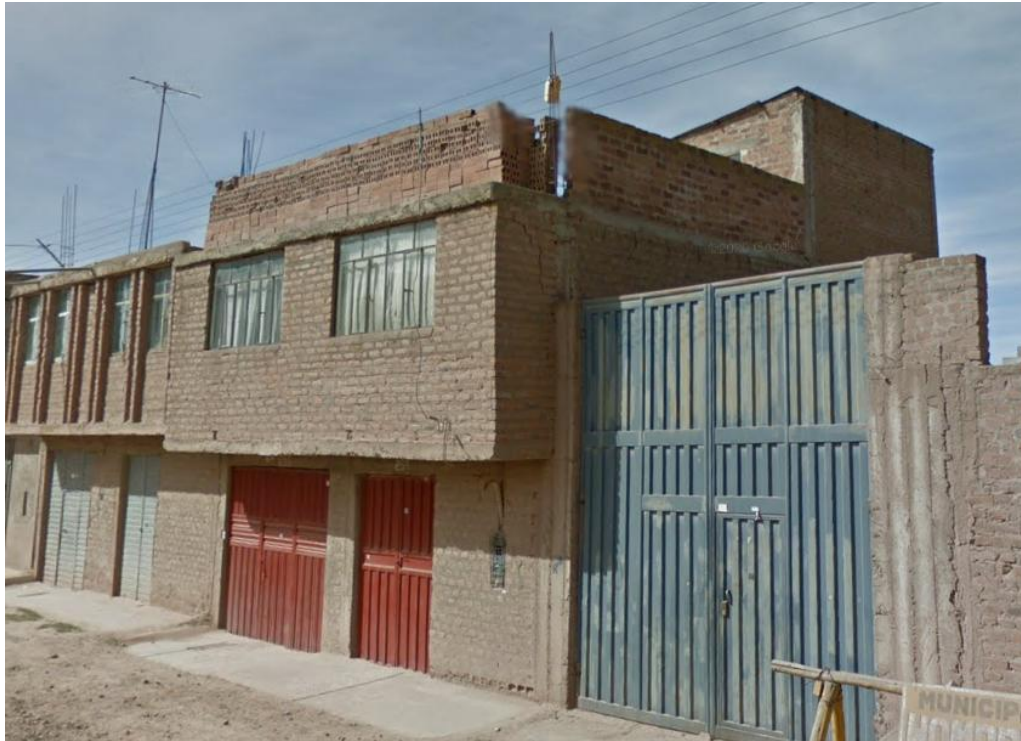
V-3

La vivienda de dos niveles, construida con albañilería confinada, presenta características de autoconstrucción y se encuentra en condición estructural vulnerable. Se observa una ampliación inconclusa en la azotea, con varillas expuestas y muros de ladrillo sin tarrajeo, lo que representa un riesgo sísmico significativo. Además, hay fisuras visibles en el segundo nivel que podrían indicar asentamientos diferenciales o deficiencias en la conexión estructural. La falta de elementos de confinamiento claramente visibles y el deterioro de materiales expuestos aumentan su vulnerabilidad frente a sismos.

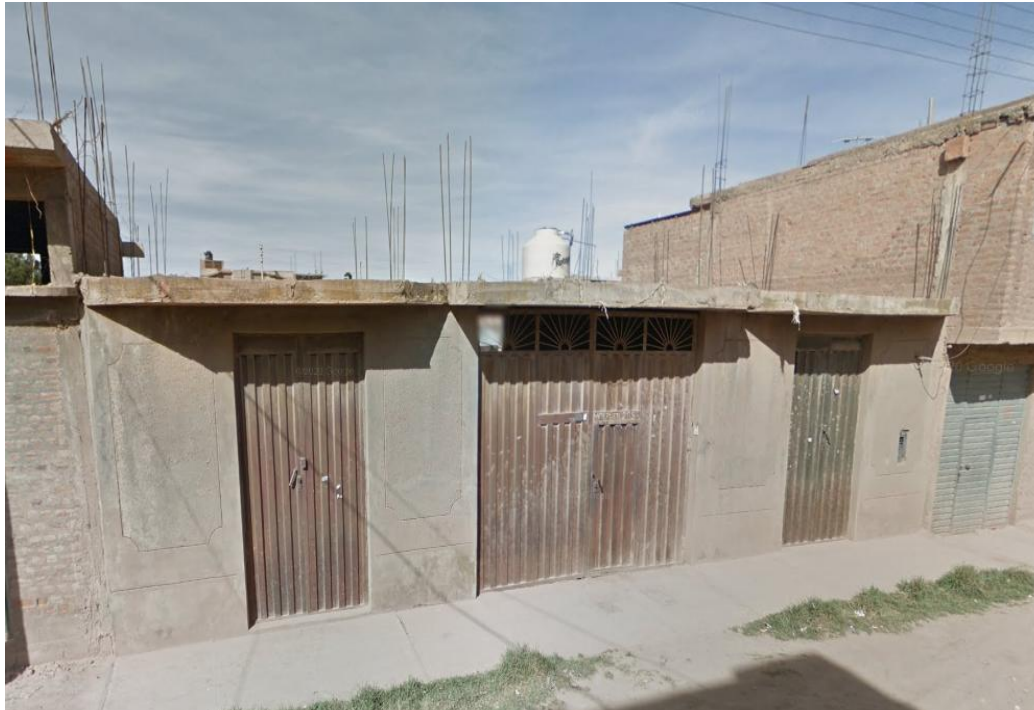
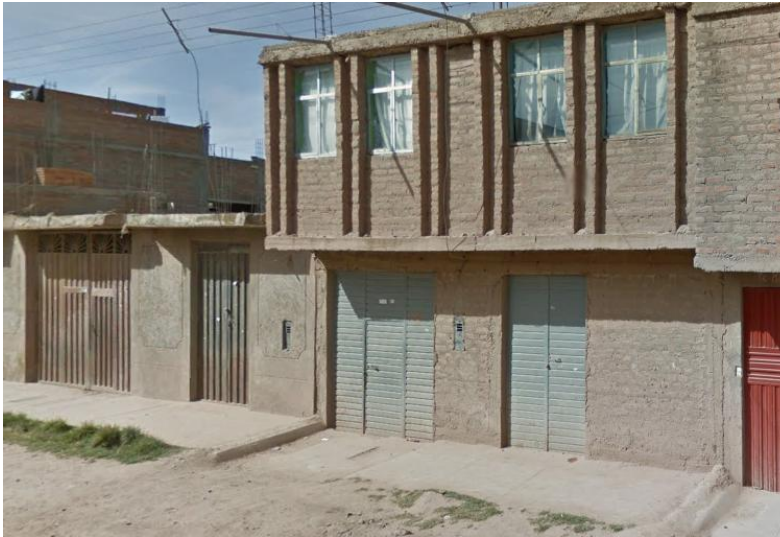
V-4

La vivienda mostrada es una construcción de un solo nivel, con muros de albañilería tarrajada y múltiples puertas metálicas al frente, probablemente con uso comercial o mixto. La edificación presenta varillas de acero expuestas en la losa, indicando una posible ampliación futura sin planificación estructural. Se observan fisuras en las esquinas y juntas de muros, lo cual puede deberse a asentamientos diferenciales o deficiencias en el sistema de confinamiento. La ausencia visible de columnas y vigas de amarre sugiere que la vivienda tiene una estructura poco rígida ante cargas sísmicas. En conjunto, la edificación se encuentra en condición estructural vulnerable, con riesgo medio a alto en caso

de un sismo, especialmente si se continúa construyendo sin refuerzos adecuados.

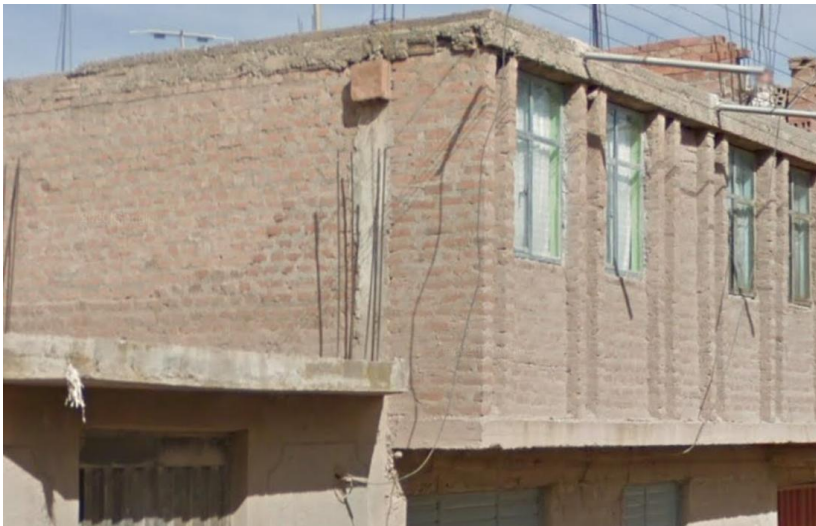
V-5

La vivienda de dos niveles presenta una construcción en albañilería confinada con tarrajeo parcial, caracterizada por muros de ladrillo sin acabados y fisuras visibles en varias zonas. Se observan varillas de acero expuestas tanto vertical como horizontalmente, lo que indica una ampliación proyectada sin planificación estructural. No se identifican claramente vigas de amarre ni columnas visibles, lo que sugiere una posible deficiencia en el confinamiento estructural, fundamental para resistir cargas sísmicas. Además, el borde de la losa superior muestra signos de deterioro y ausencia de protección contra la intemperie.

En general, la edificación se encuentra en condición estructural vulnerable, con riesgo sísmico significativo debido a su informalidad constructiva, falta de rigidez y elementos estructurales incompletos o ausentes.

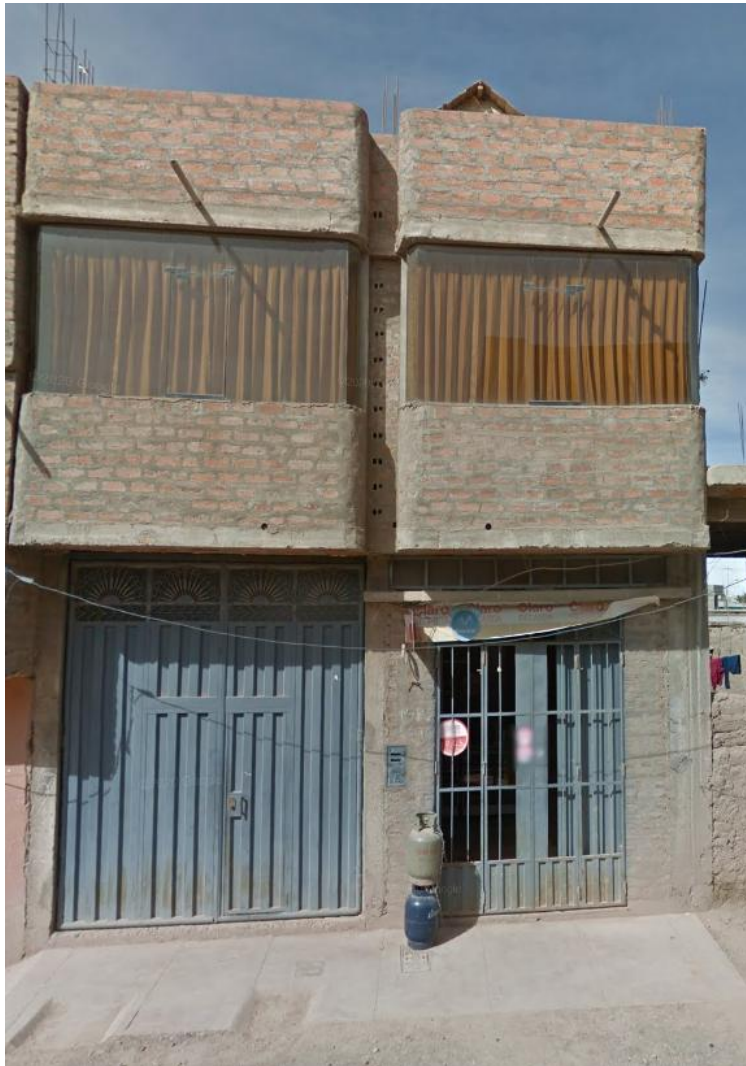
V-7

La vivienda de dos niveles construida en albañilería confinada presenta una mejor apariencia en comparación con otras viviendas autoconstruidas de la zona, sin embargo, aún muestra signos de ejecución informal, como varillas de acero expuestas en la parte superior y acabados incompletos. Aunque se distinguen elementos de confinamiento en las esquinas y entre ventanas, no se puede confirmar que cumplan con el dimensionamiento y anclaje adecuado según norma sismorresistente. Además, las benas frontales que son muy amplias tienden a reducir las áreas de muro haciendo que la resistencia estructural contra un temblor disminuya. En el primer piso ponen una tienda de tipo híbrido, con carga extra también

puede ser. En resumen, la residencia se halla en un estado moderadamente delicado estructuralmente, precisando de un refuerzo de los vanos y de la edificación de elementos estructurales de mayor envergadura para reducir su vulnerabilidad sísmica.

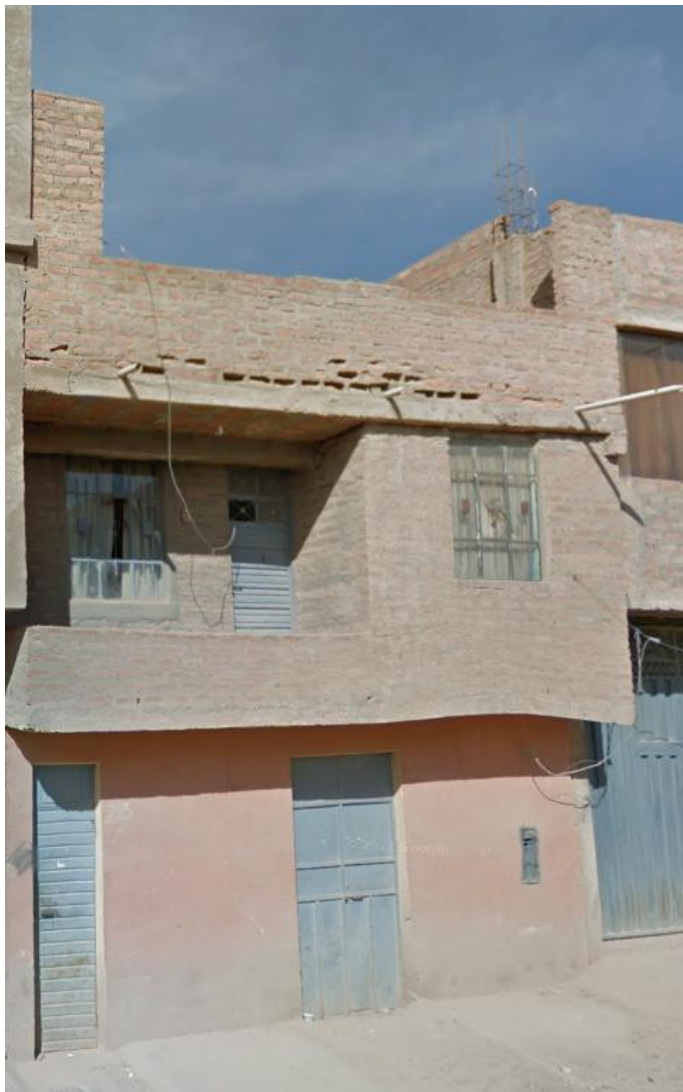
V-8

La vivienda de dos niveles, construida con albañilería confinada y evidentes características de autoconstrucción, presenta serios signos de vulnerabilidad estructural. En el segundo nivel se observan muros de ladrillo sin tarrajeo, fisuras visibles y una hilera de ladrillos sueltos o mal colocados en el borde superior, lo cual representa un alto riesgo ante sismos. El diseño de fachada muestra irregularidades geométricas que podrían generar concentraciones de esfuerzos durante un movimiento telúrico. Además, no se identifican claramente columnas o vigas de confinamiento adecuadas. La estructura parece carecer de mantenimiento y planificación técnica, ubicándola en una

condición estructural vulnerable, con riesgo alto de daño.

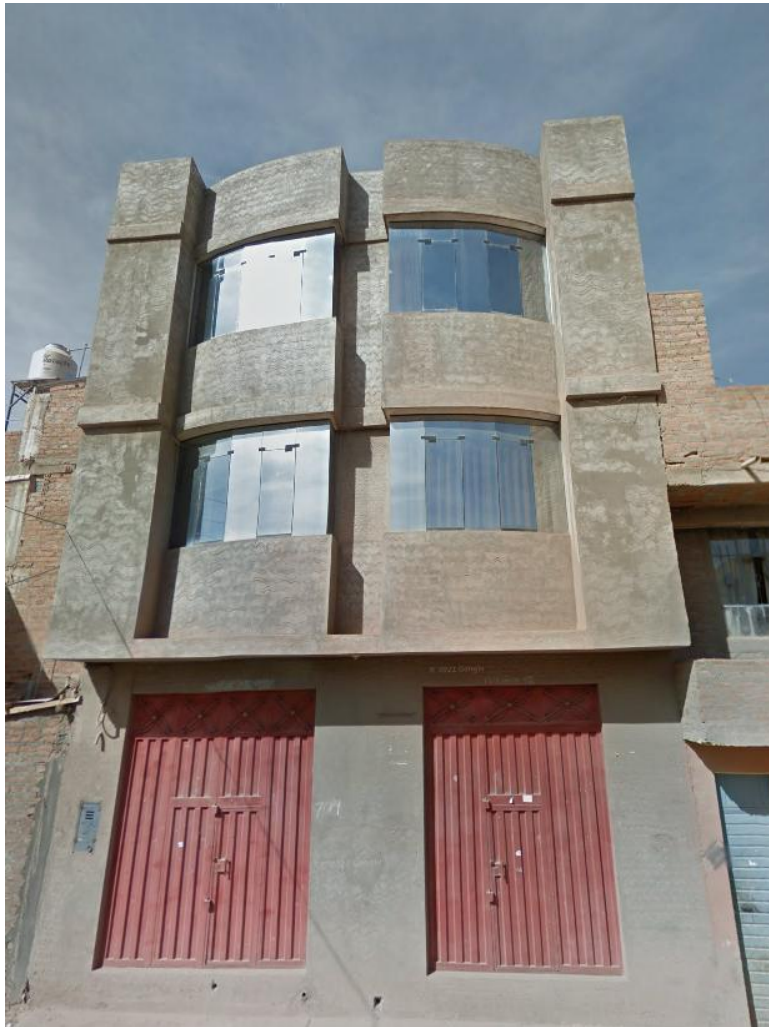
V-9

La vivienda de tres niveles muestra una edificación en albañilería confinada con tarrajeo completo y un diseño de fachada uniforme. Se observan columnas y vigas integradas en la estructura, lo cual indica la presencia de un sistema de confinamiento estructural. Aunque bien distribuidas, estas ventanas desmesuradas en las alturas, minan la fuerza de los muros, y entonces su resistencia al terremoto podrá verse afectada, si las cosas no han sido convenientemente programadas. Las puertas metálicas, por lo demás del nivel 1, evocan un uso comercial o mixto, lo que podría generar su efecto de "suave suelo" si no ha sido reforzado de la mejor

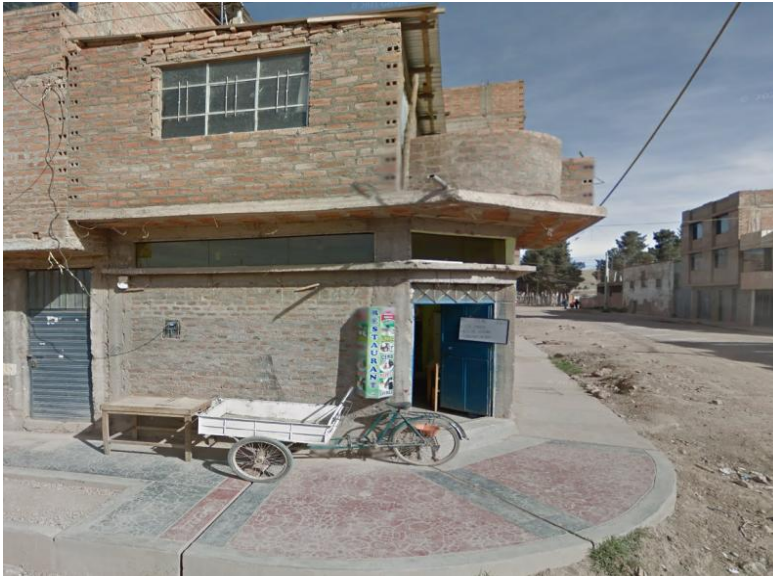
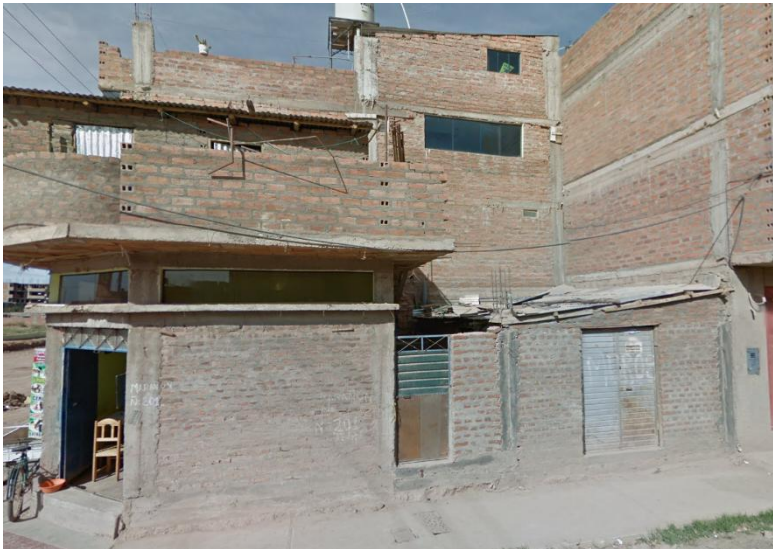
V-10

La edificación mostrada presenta una construcción de dos niveles en albañilería confinada, con evidentes características de autoconstrucción informal y ampliaciones no planificadas. Aunque se observan columnas y vigas aparentes, la distribución de los elementos estructurales es irregular, y existen zonas incompletas con varillas expuestas, especialmente en el primer y tercer nivel. El primer nivel presenta una combinación de puertas metálicas y muros parcialmente tarrajados, mientras que el segundo nivel tiene vanos grandes sin refuerzo visible, lo que reduce el área resistente de los muros. También se evidencia una losa de techo parcialmente retirada o improvisada en la esquina

izquierda, lo que representa una condición de alto riesgo estructural. En conjunto, la vivienda se encuentra en una condición estructural vulnerable a muy vulnerable, con riesgo alto de sufrir fallas ante un evento sísmico si no se refuerza adecuadamente y se completa su construcción bajo criterios técnicos.

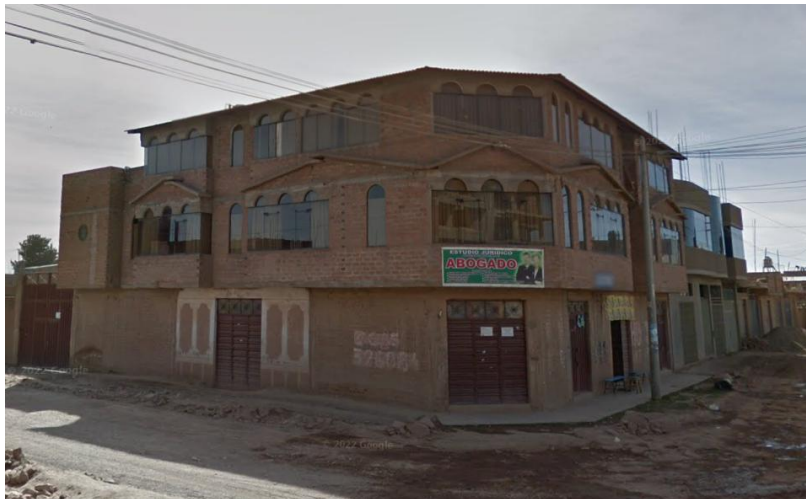
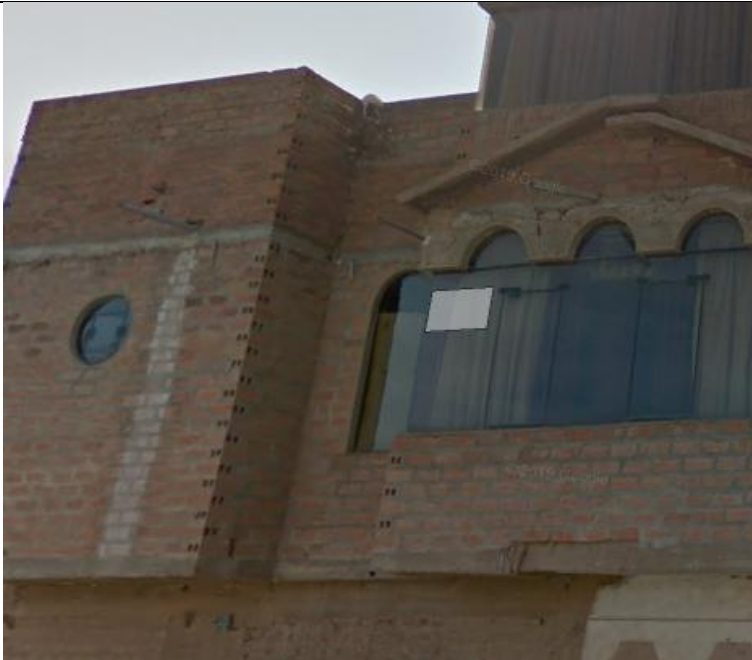
V-11

La edificación mostrada es una construcción de tres niveles, ubicada en esquina, con uso mixto (comercial y residencial), construida en albañilería confinada. Baila en armonía columnas y vigas, con un entramado estructural más robusto que el que se contempla en otros edificios a la redonda. Sin embargo cuenta con anchos portales y grandes ventanillas, particularmente en los pisos superiores, lo que disminuye la

tenacidad de los muros ante los sismos. El nivel uno, con multitud de shops, podría ser la imagen de un suelo blando por su suavidad para la construcción y el nivel de abertura de su piel. Además, algunas zonas carecen de tarrajeo, y es posible que existan elementos estructurales sin acabado ni protección frente a la intemperie. En general, la vivienda se encuentra en una condición estructural medianamente vulnerable, siendo recomendable verificar los anclajes y confinamientos en zonas de vanos amplios y evaluar refuerzos para mejorar su desempeño sísmico.

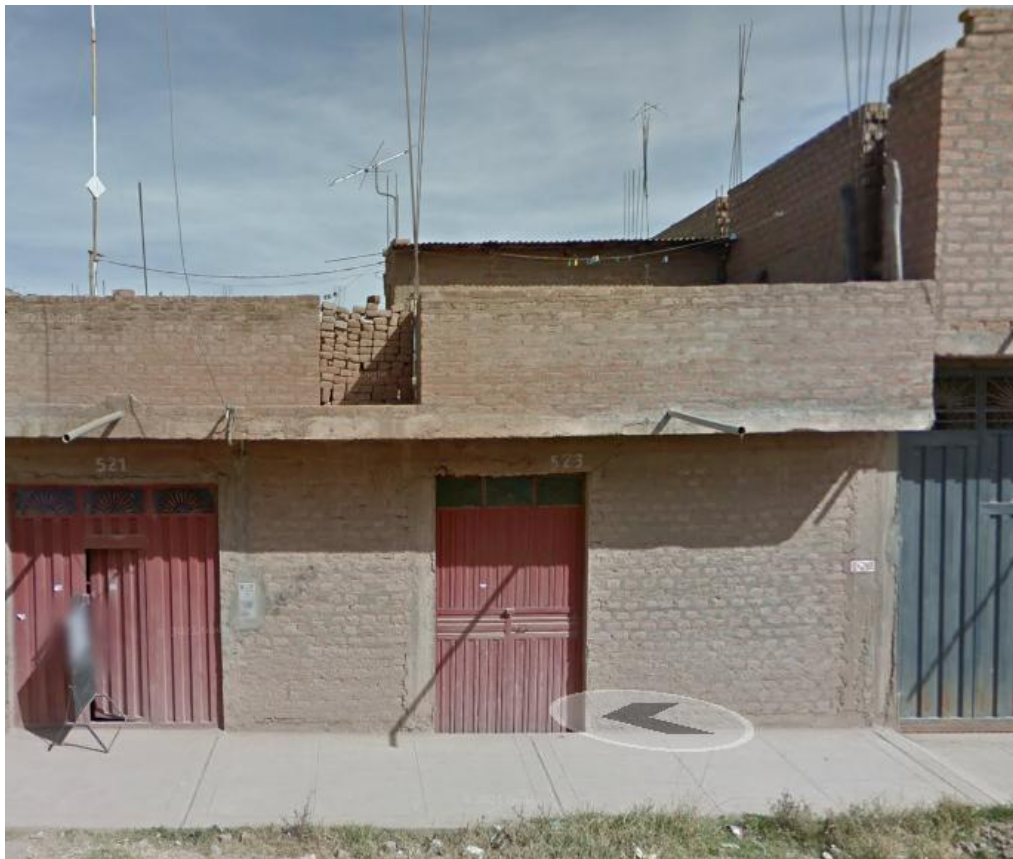
V-13

La edificación de un solo nivel está construida en albañilería simple o confinada sin acabados visibles, y presenta características típicas de autoconstrucción informal, como varillas de acero sobresalientes hacia el segundo nivel sin protección, lo que indica intención de futura ampliación sin criterios estructurales definidos. De hecho al no existir columnas ni vigas podría decirse que no había medios de protección suficiente elevándose por lo tanto la capacidad de ser afectado ante olas sísmicas

laterales. La estructura de mampostería es visible aunque con zonas parcialmente tarrajeadas, pero sin signos de potenciación sísmica. En términos generales, el hogar está en una situación estructural frágil de lo que deriva una intervención técnica si se planea la expansión vertical más la implementación de confinamientos y refuerzos de estructuras correspondientes.

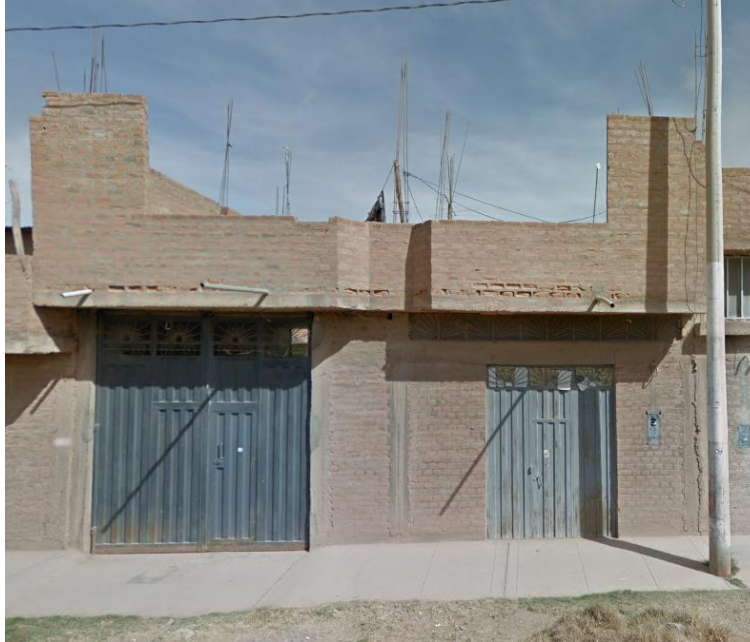
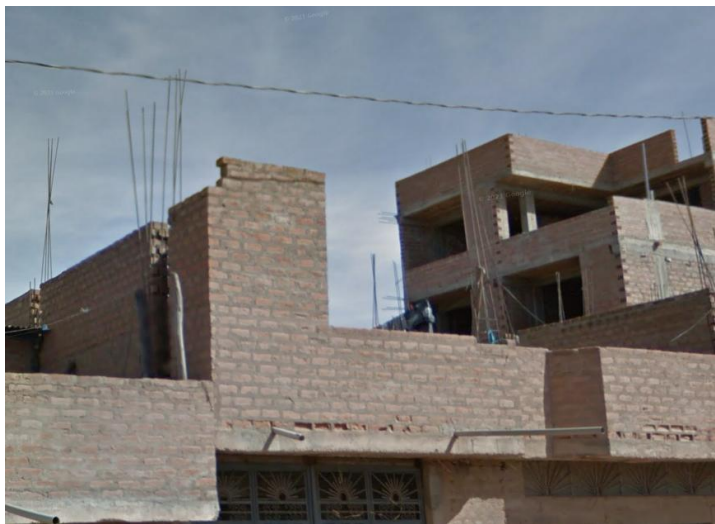
V-14

La vivienda de un piso está construida en albañilería confinada, con muros de ladrillo y presencia clara de columnas y vigas de concreto armado, lo que indica una intención estructural más formal. Se observa que la construcción está preparada para una futura ampliación vertical, con varillas expuestas sobresaliendo en varios puntos. Sin embargo, posiblemente causadas por asentamientos diferenciales o deficiencias constructivas. Las puertas metálicas grandes podrían comprometer la rigidez del primer nivel si no se compensan con otros elementos estructurales. En general, la vivienda se encuentra en una condición estructural moderadamente vulnerable, con necesidad de reforzamiento

previo a cualquier ampliación vertical, además de la implementación de medidas sismorresistentes adecuadas para garantizar su seguridad estructural.

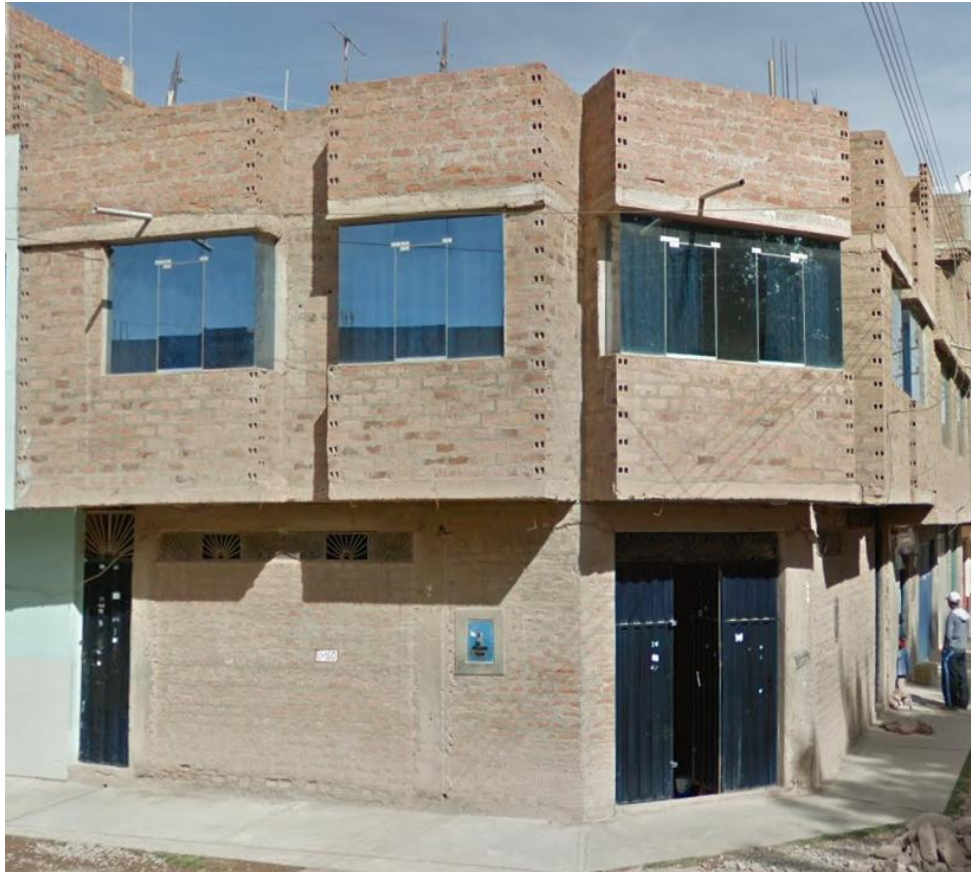
V-16

La vivienda de dos niveles presenta un sistema de albañilería confinada, con columnas y vigas claramente visibles que delimitan los muros portantes. Las esquinas reforzadas y las ventanas de vidrio de gran tamaño indican una intención de diseño estructural más elaborada, aunque los grandes vanos reducen la rigidez de los muros, lo cual puede afectar negativamente el comportamiento sísmico si no se ha previsto un adecuado diseño estructural. La edificación aún no cuenta con acabados exteriores, lo que indica que está en etapa constructiva o reciente finalización. Se observa también una preparación para ampliación

vertical (varillas sobresalientes). En general, se encuentra en condición estructural moderadamente segura, aunque se recomienda una evaluación técnica para verificar el cumplimiento normativo y, de ser necesario, aplicar refuerzos en zonas con aberturas extensas.

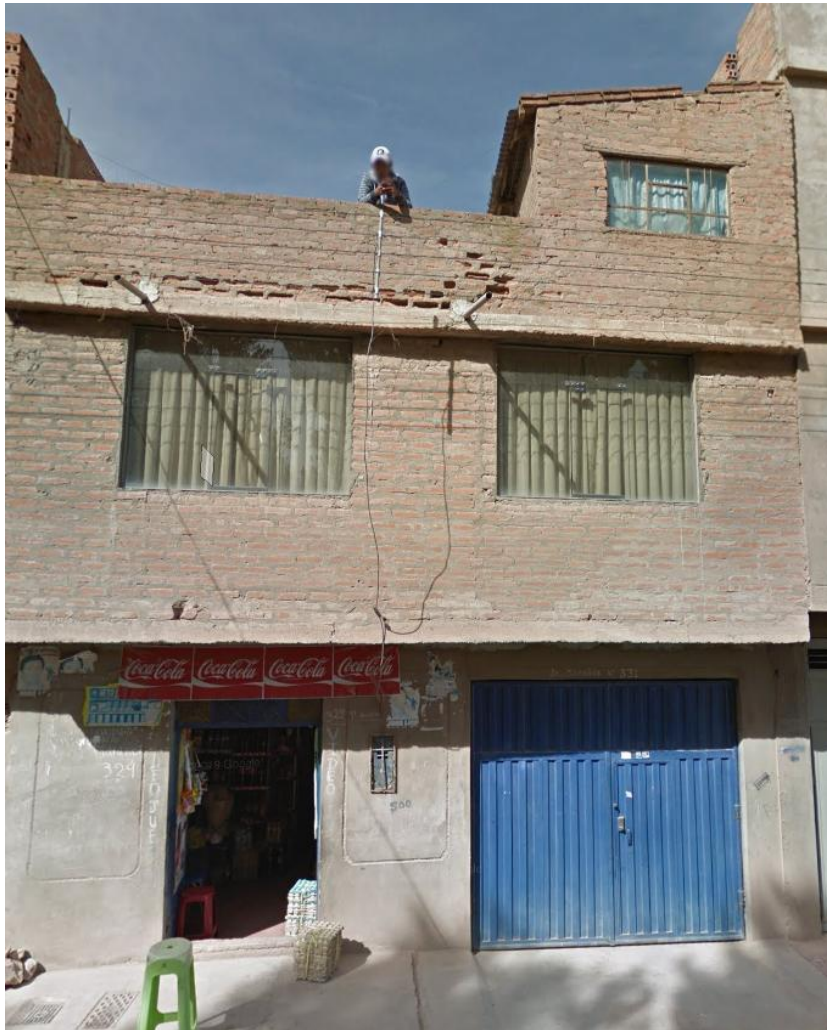
V-17

La vivienda de dos niveles está construida con mampostería de ladrillo, pero se evidencia la ausencia de columnas y vigas visibles, lo que indica que probablemente no cuenta con un sistema estructural adecuado de confinamiento. Se observan grietas horizontales y pérdida de alineación en la parte superior del muro frontal, lo cual es señal de debilitamiento estructural y posibles asentamientos diferenciales. La abertura del local comercial en planta baja y la puerta vehicular dejan una reducida proporción de muro resistente, aumentando el riesgo estructural ante cargas laterales (como sismos). La presencia de una persona sobre el techo sin medidas de seguridad también sugiere condiciones informales de construcción o mantenimiento.

En resumen, la edificación se encuentra en condición estructural deficiente, con alta vulnerabilidad ante eventos sísmicos. Se recomienda una evaluación estructural inmediata y refuerzo de muros.

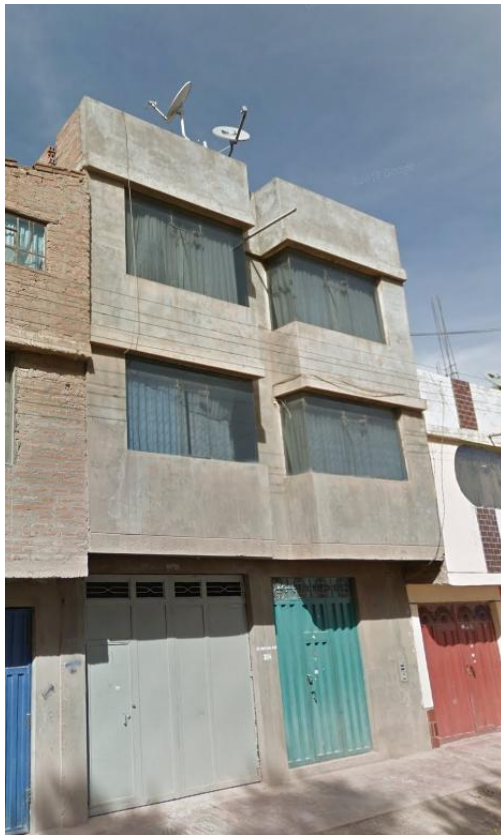
V-18

La vivienda de tres niveles presenta una estructura de concreto armado con columnas visibles, lo cual brinda resistencia adecuada. Las paredes están hechas de ladrillo, y se observa un buen trabajo de encofrado y vaciado en vigas y columnas. Las ventanas amplias permiten buena iluminación natural. Aunque no se aprecian daños estructurales visibles, es recomendable una inspección técnica para verificar la calidad del armado y posibles asentamientos, especialmente porque la edificación es de

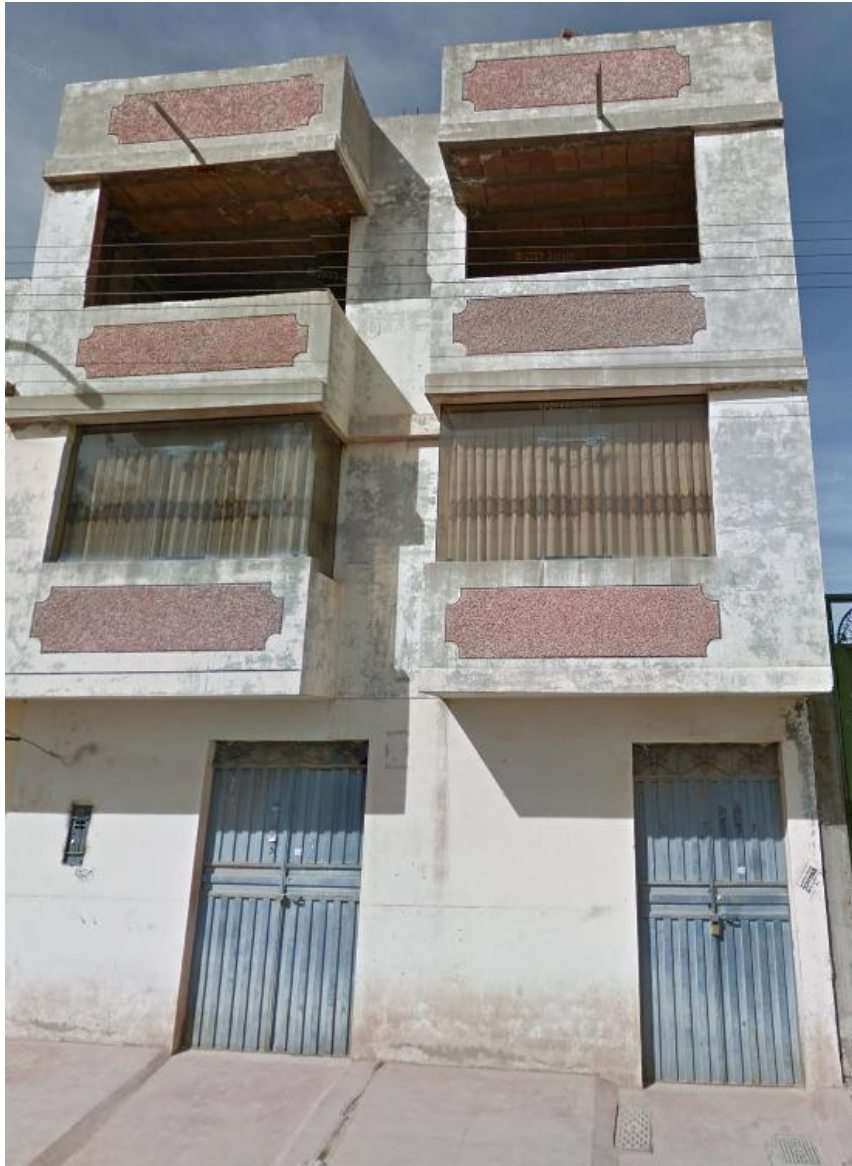
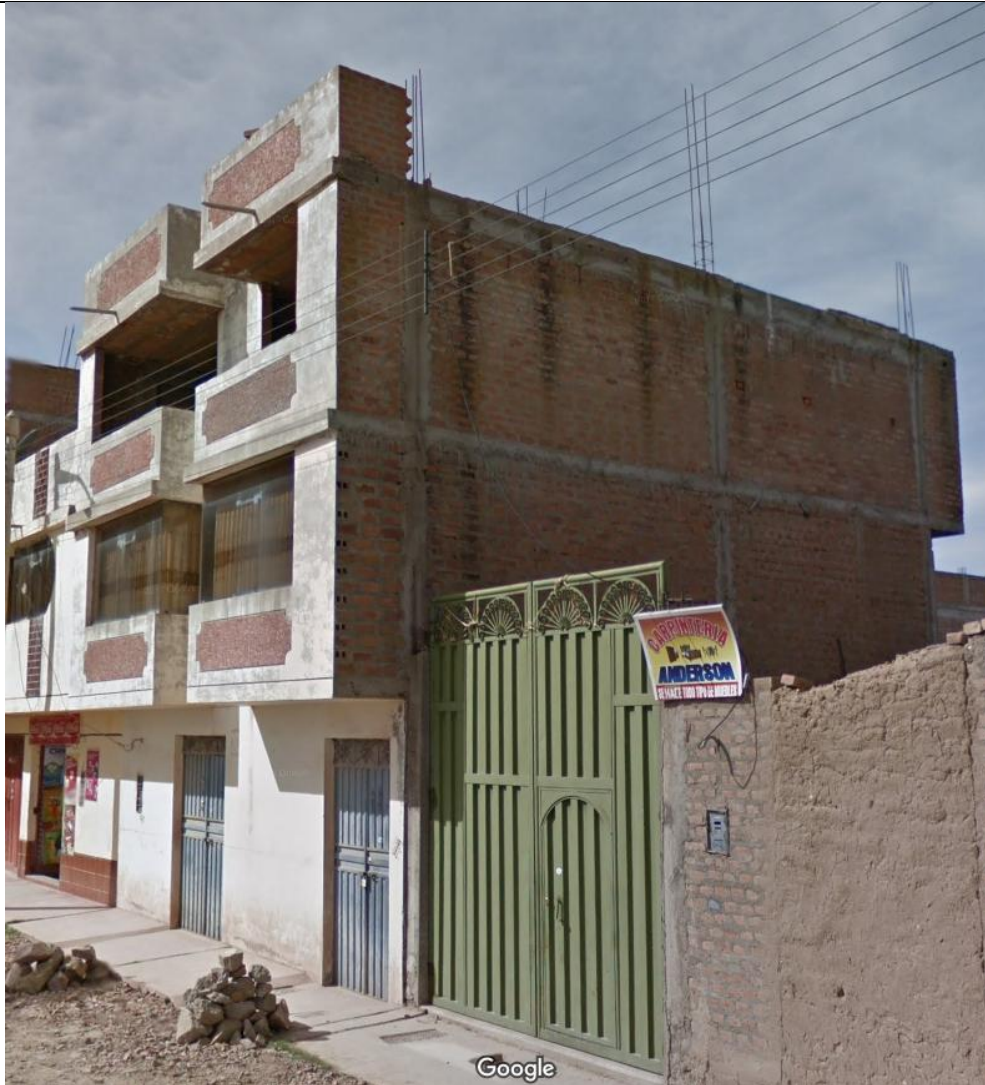
V-19

De tres niveles, la morada se erige sobre una solidez de hormigón armado, columnas y viguetas a la vista con meridiana claridad. La fachada está diseñada con una entonación blanca y rosa, ofreciendo cierto aire de “distinción” con relación a las casas colindantes. Si bien ha recibido un tratamiento superficial, puede verse que existen evidentes signos de drenaje lluvial en parte superior a los muros frontales produciendo humedad y manchas oscuras, evidenciado fallos en impermeabilización.

Esto se debe fundamentalmente a la falta de un muro protector en la azotea, posibilitando que el agua lluvia caiga sin el adecuado drenaje contra los muros de la fachada. El simple hecho de usar estos materiales sin ningún tipo

de protección no solamente deteriora su apariencia sino que a la larga puede hacer mella en la vida de los materiales, originando un tarrajeo prematuro o bien una posible erosión de la estructura si no lo remediamos a tiempo.

Las partes de la casa que están a los lados y encima, siguen siendo grises, sin paredes ciegas y protegiéndola del viento y, a pesar de que los cuartos están bien proporcionados, disfrutando de buena luz, a través de las ventanas grandes. En general, la edificación presenta avances en acabados en fachada frontal, pero requiere intervención urgente en drenaje de cubierta, incorporación de parapeto y tratamiento de humedad para asegurar una vida

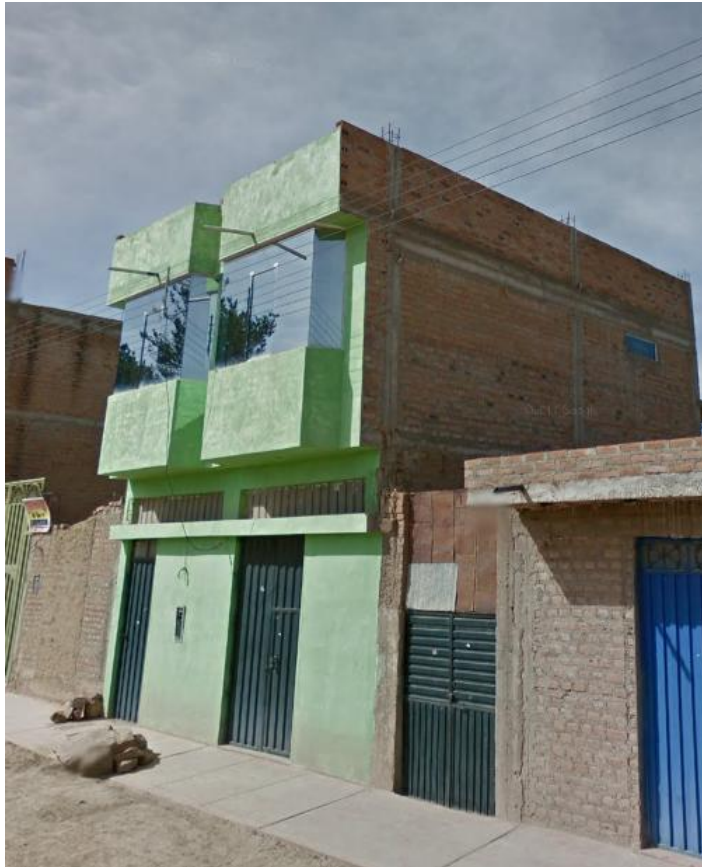
V-20

Su fachada ha sido parcialmente acabada, con tarrajeo y pintura verde brillante, destacando visualmente frente a otras construcciones en obra gris. En el segundo nivel se observan amplias ventanas de vidrio con marcos de aluminio que favorecen la ventilación e iluminación natural, junto con un volado decorativo que mejora su estética.

No obstante, presenta deficiencias en la evacuación de aguas pluviales, ya que carece de parapeto y canaletas, lo que genera caídas directas de agua sobre los muros y posibles problemas de humedad, como se evidencia en manchas cerca de la cornisa.
