UNIVERSIDAD ANDINA

**ANÁLISIS COMPARATIVO DE LA REGULARIDAD DEL PAVIMENTO
FLEXIBLE DE LA VÍA LAMPA – VILAVILA DE LA REGIÓN DE
PUNO POR MÉTODOS NO DESTRUCTIVOS
ANTE UNO AUTOMATIZADO**

**PARA OPTAR EL TÍTULO PROFESIONAL DE:
INGENIERO CIVIL**

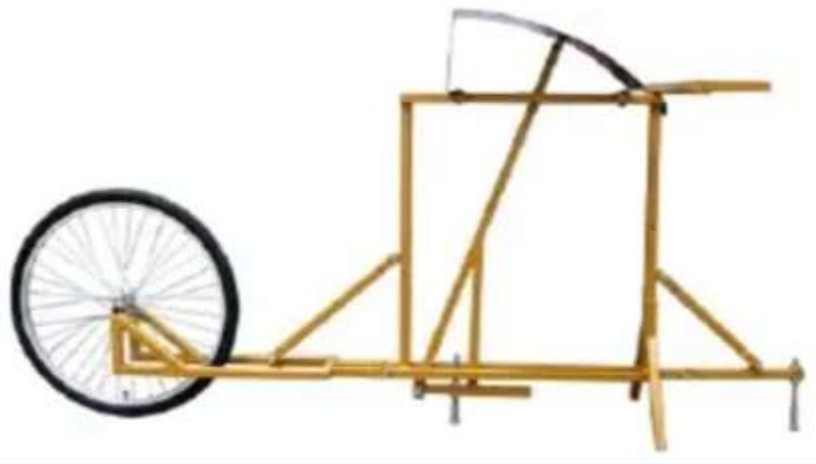
Rugosímetro de Merlín

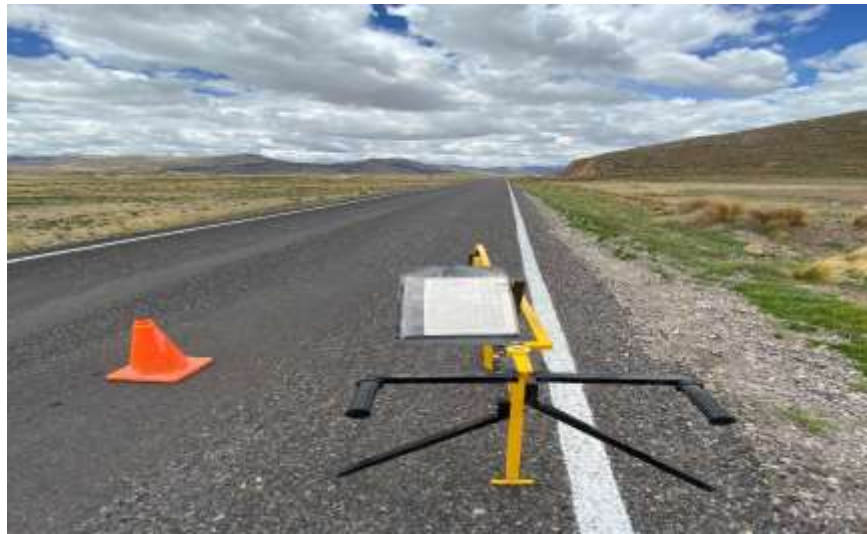
Rugosímetro del laboratorio de la UANCV

Aquí, es fundamental asegurarse de que el equipo esté calibrado con precisión. Se trata de un aspecto crítico que influye enormemente en su funcionalidad. Además, el equipo debe estar en óptimas condiciones, y el manual del usuario debe ser fácilmente accesible para identificar los valores adecuados. La recogida de datos con este equipo durante periodos prolongados puede resultar bastante laboriosa, por lo que es aconsejable utilizarla para distancias más cortas cuando las irregularidades del pavimento sean más evidentes.

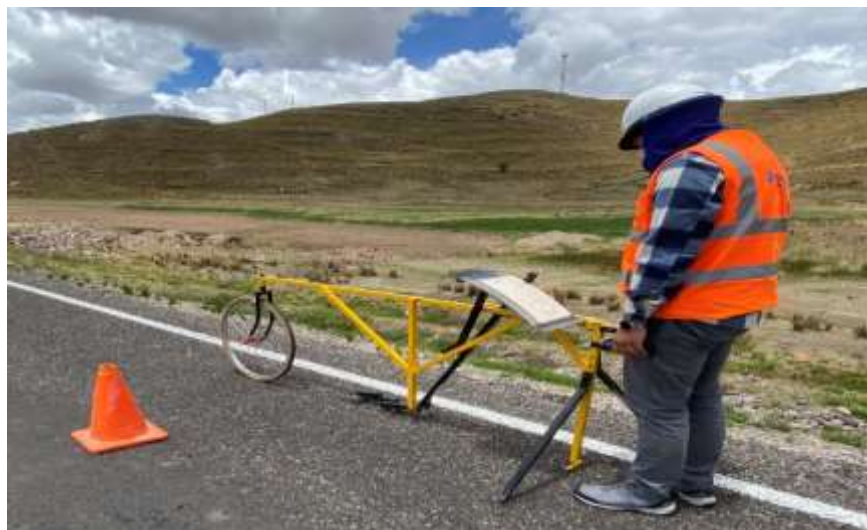
Figura 8

Recopilación de datos a través del Rugosímetro de Merlín

Según la imagen, el equipo debe colocarse a un lado de la carretera. El operador debe mantener una postura constante durante el desarrollo de obtención de datos para garantizar la coherencia de los resultados. También es aconsejable tener cuidado con el tráfico instalando conos de seguridad a los lados de la zona de análisis.

Los datos recopilados se recogieron cuando toda la rueda delantera y la única rueda completaban una rotación completa, lo que resultaba en una distancia de 2 metros. La investigación cubrió una distancia total de 1 km. Durante el trayecto de ida, un operador registró 500 puntos de datos con fines de documentación.

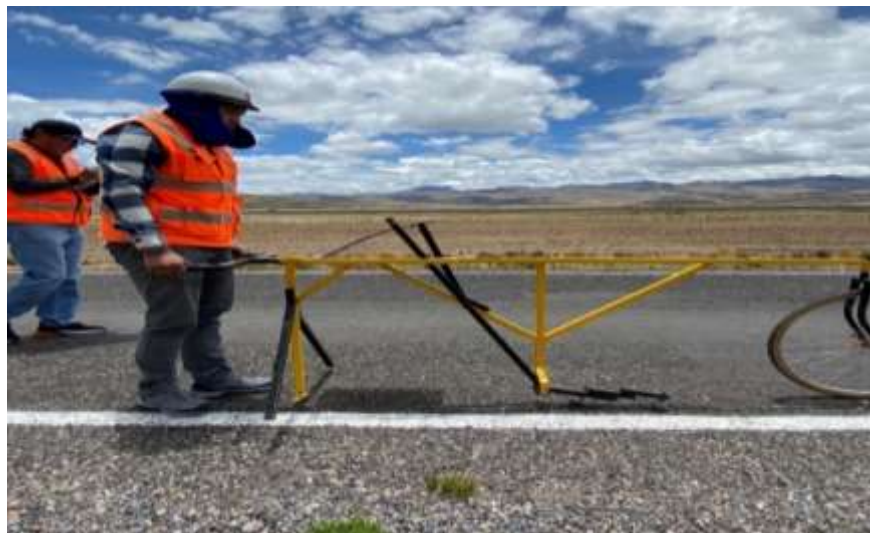
Registro de Datos obtenidos por el Rugosímetro de Merlín

El rugosímetro Merlín o Bicicleta de Merlín proporciona valores que registra su tablero, comprendidos entre 1 y 50.

Una vez recogido los datos, se utiliza un proceso de filtrado. De los 200 valores registrados, se elimina el 10% (20 valores). En concreto, se elimina el 5% de los valores que más se aproximan a 1 y el otro 5% que más se aproximan

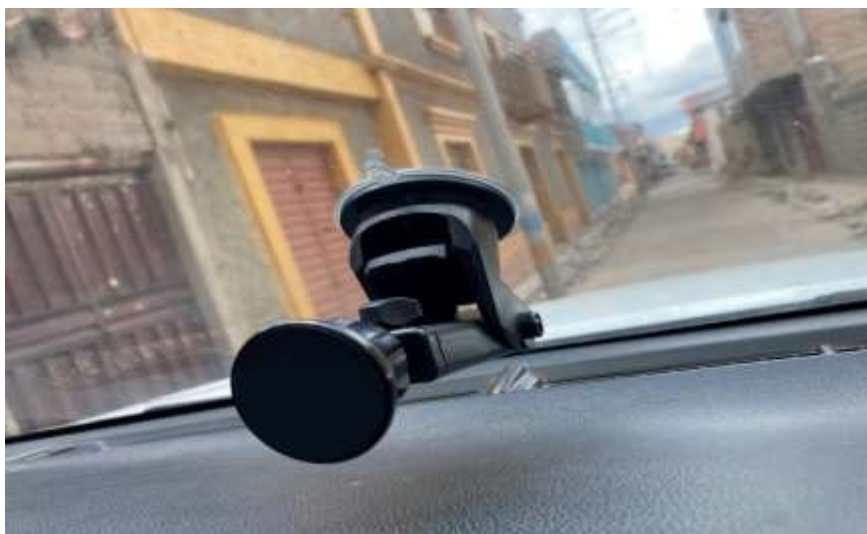
Acoplamiento del sujetador al parabrisas del vehículo

Nota. Sujetador para dispositivos móviles centrado en la parte baja del parabrisas

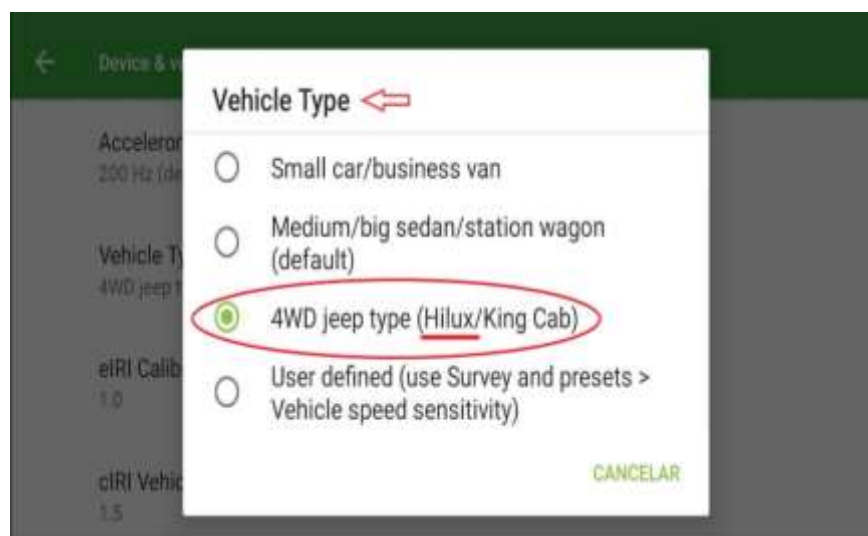
A continuación, elija la función "Device and Vehicle" en la opción "Vehicle Type" y seleccione la clase de vehículo utilizado (pequeño, mediano, grande o definido por el usuario).

Configuración del tipo de vehículo a usar

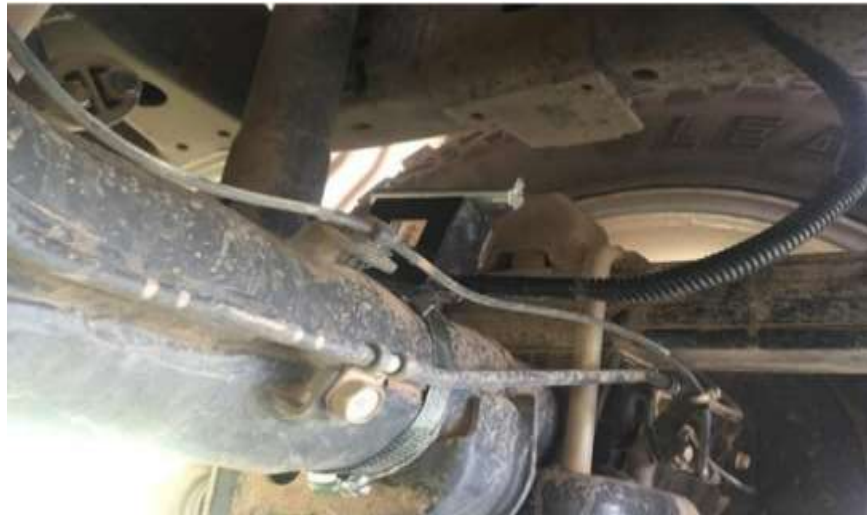
Acoplamiento del sensor al eje trasero del vehículo

En la ilustración se puede apreciar al sensor acoplado en el eje trasero del vehículo. Es pertinente que este esté fuertemente asegurado para evitar daños al equipo y también al vehículo, ya que, si el equipo sufre golpes o caídas, los datos recopilados perderán credibilidad.

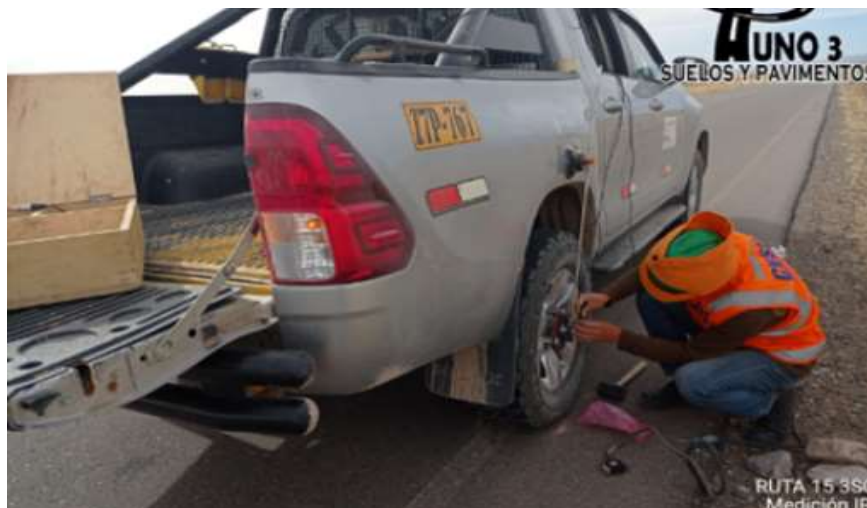
Figura 31

Instalación del DMI en la rueda trasera

Nota. Acoplamiento del DMI en el mismo extremo del vehículo donde se encuentra el sensor.

Este procedimiento debe realizarse con sumo cuidado y siempre bajo la supervisión de un ingeniero capacitado que controle la situación a través de su dirección, ya que la mala instalación del DMI, que va conectado al módulo de Interface, este va dentro del vehículo junto y conectado también con el GPS. La vitalidad de este procedimiento no es menos ya que de este depende la correcta recolección de datos, si la colocación de este es correcta, garantiza la obtención de datos verídicos y manejables en mesa.

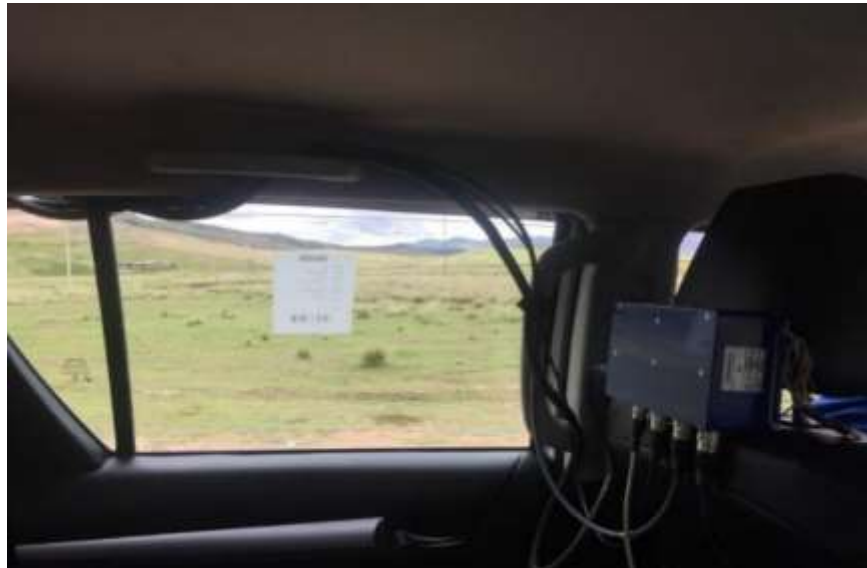
Figura 33**Montaje del cojinete dentro del vehículo**

Una vez instalado todo lo externo como lo son el sensor DMI y el sensor en el eje trasero del vehículo. se procede a la instalación interna, que viene a la fijación del cojinete de varilla de soporte DMI al vehículo grande modelo Toyota "Hilux".

Aquí es donde se recopilará toda la información obtenida por sus partes ya expuestas, este reunirá desde la distancia recorrida, registrada por el sensor Distance Measurement Instrument, el movimiento de la rueda en el pavimento lo que determinará eventualmente el IRI por el sensor acoplado en el eje posterior del vehículo, el GPS que determinará la longitud, latitud y altitud de la carretera sometida a evaluación.

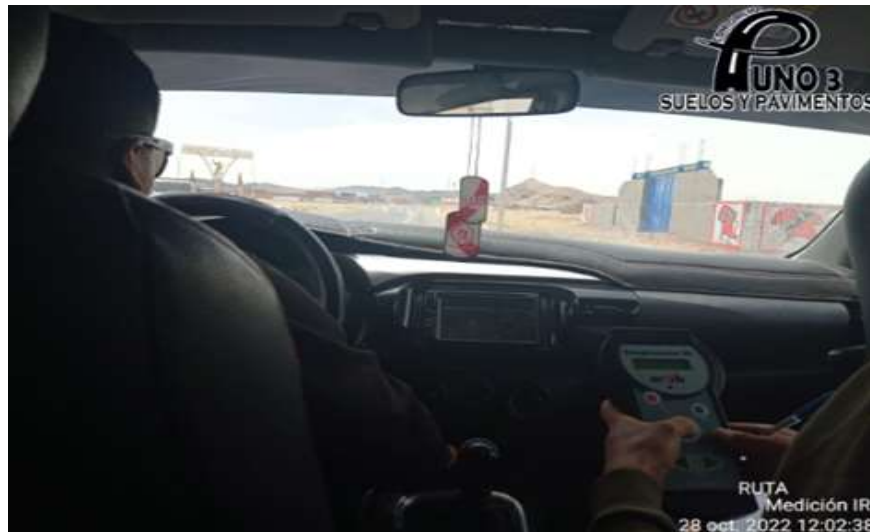
Figura 34**Medición IRI por el equipo Roughometer III**

Finalmente se maneja el control del Roughometer III donde el operario tiene la labor de registrar cualquier tipo de evento que se encuentre en el camino y más adelante en el trabajo de cálculo, poder saber de dónde vienen ciertos valores, también tiene la función de verificar que el equipo esté funcionando de manera correcta y que este registrando los valores de la vía.

En el control del rugosímetro clase III contamos con 5 botones, los cuales representan lo siguiente:

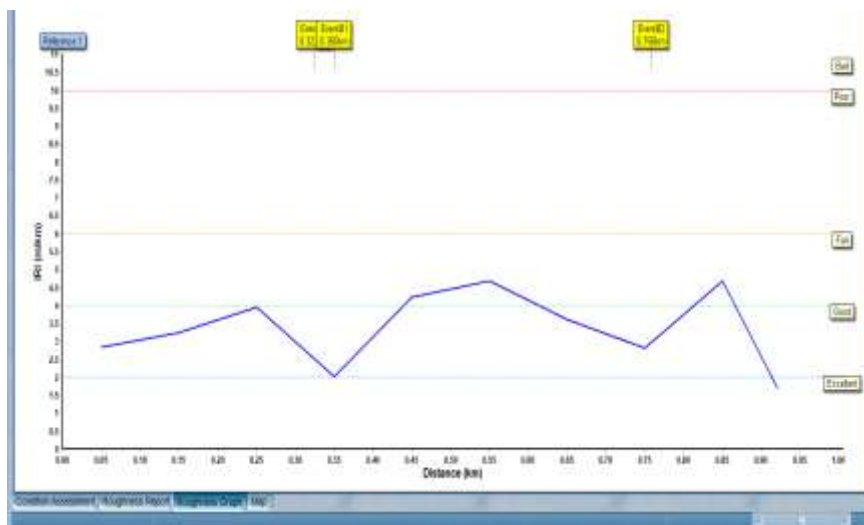
Visualización de la ilustración de Rugosidad

A través de la Hoja 3, podemos visualizar el Gráfico de Rugosidad, que anota los valores y muestra la dispersión de valores hallados, así como el estándar de IRI que maneja y si estos llegan o se sobrepasan de lo normado.

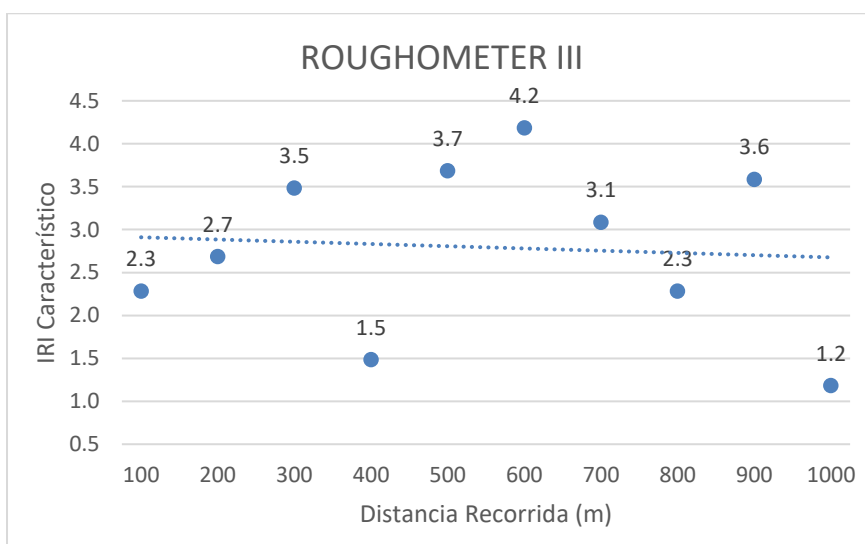
IRI evaluado por el Roughometer III

Luego de ser pasados por el software del Roughometer clase III y correlacionar sus valores en formato IRI, estos aún tienen que ser multiplicados por su desviación estándar. Así finalmente obtenemos el valor IRI Característico y podemos medirlos en escalas ya establecidas.

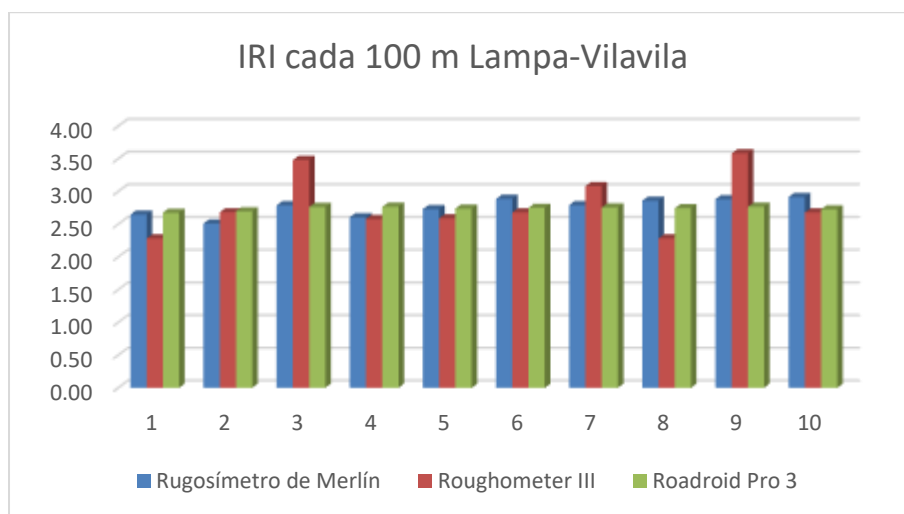
IRI a cada 100 metros evaluado por los 3 equipos

En relación con los valores hallados en la investigación, se puede decir:
