**EVALUACIÓN DEL COMPORTAMIENTO HIDRÁULICO  
DE LAS CUNETAS Y ALCANTARILLAS EN VÍAS  
URBANAS DE JULIACA – 2025**

**TESIS PRESENTADA POR:**  
**RAUL PARICAHUA ANAHUI**

**PARA OPTAR EL GRADO ACADÉMICO DE:**  
**MAESTRO EN INGENIERÍA CIVIL**  
**MENCIÓN: HIDRÁULICA**

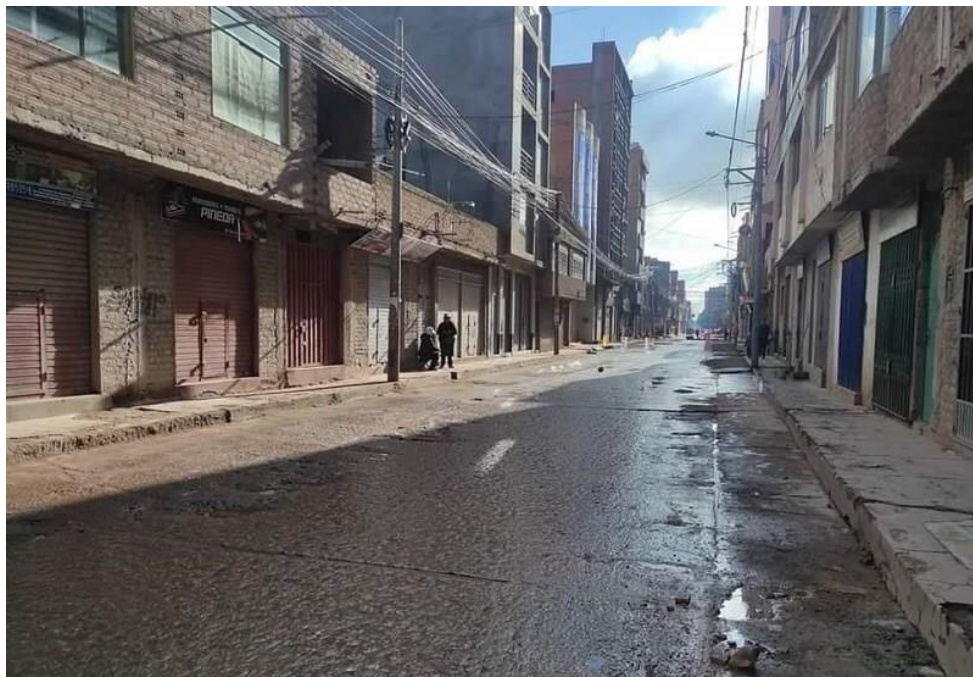
**Ilustración 5:**

*Cunetas deterioradas*

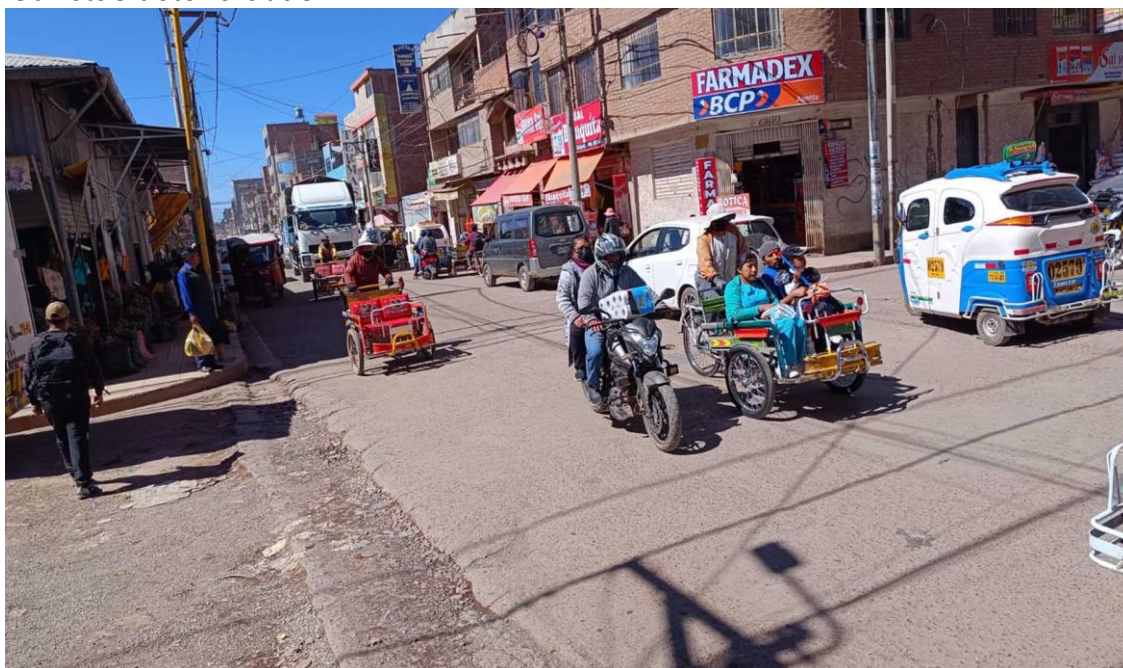
**Ilustración 6:**

*Cunetas con concreto deteriorado*

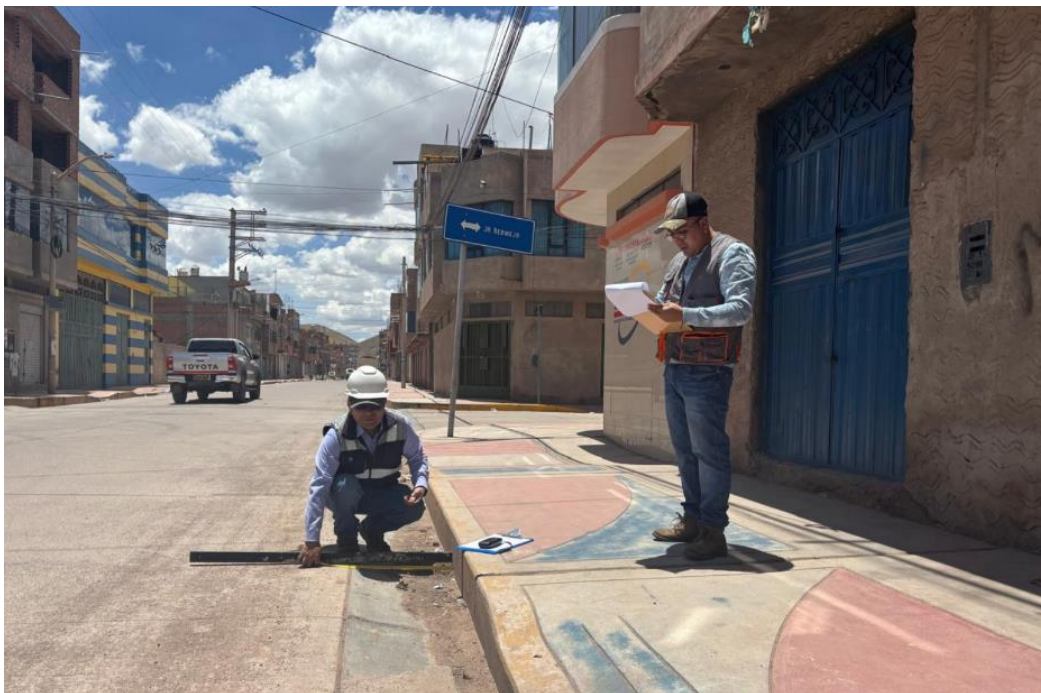
Fotografía 1.- Registro en campo de las dimensiones reales (ancho, tirante y geometría transversal) y evaluación del estado físico de conservación y mantenimiento de la cuneta.

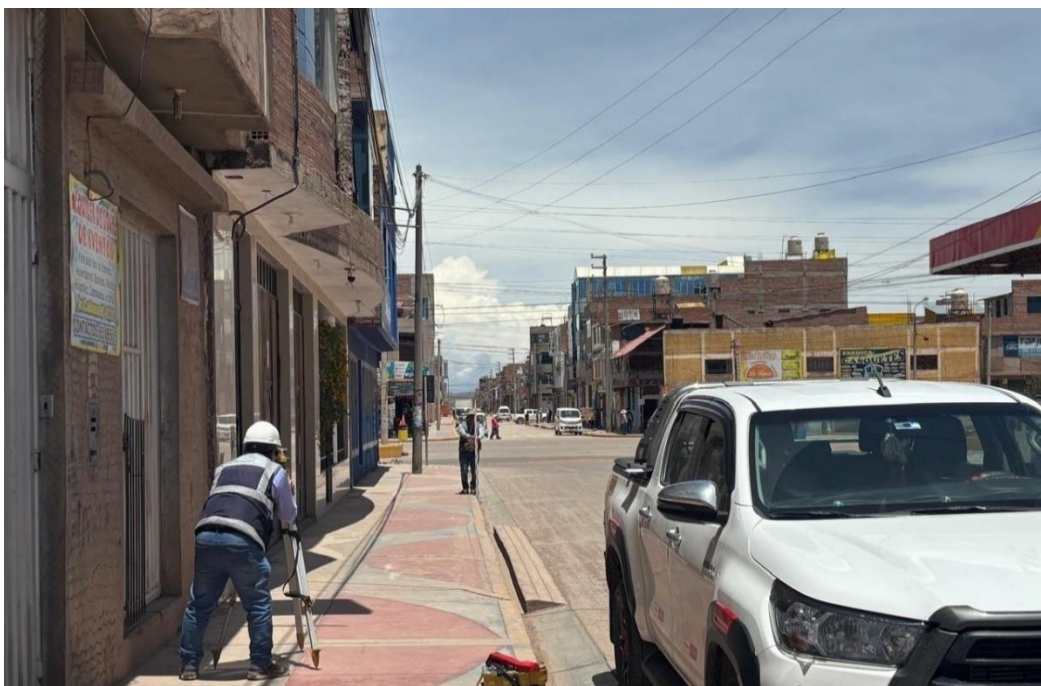
Fotografía 2.- Levantamiento alimétrico para la evaluación de las pendientes longitudinales reales de las cunetas de concreto en el tramo analizado.

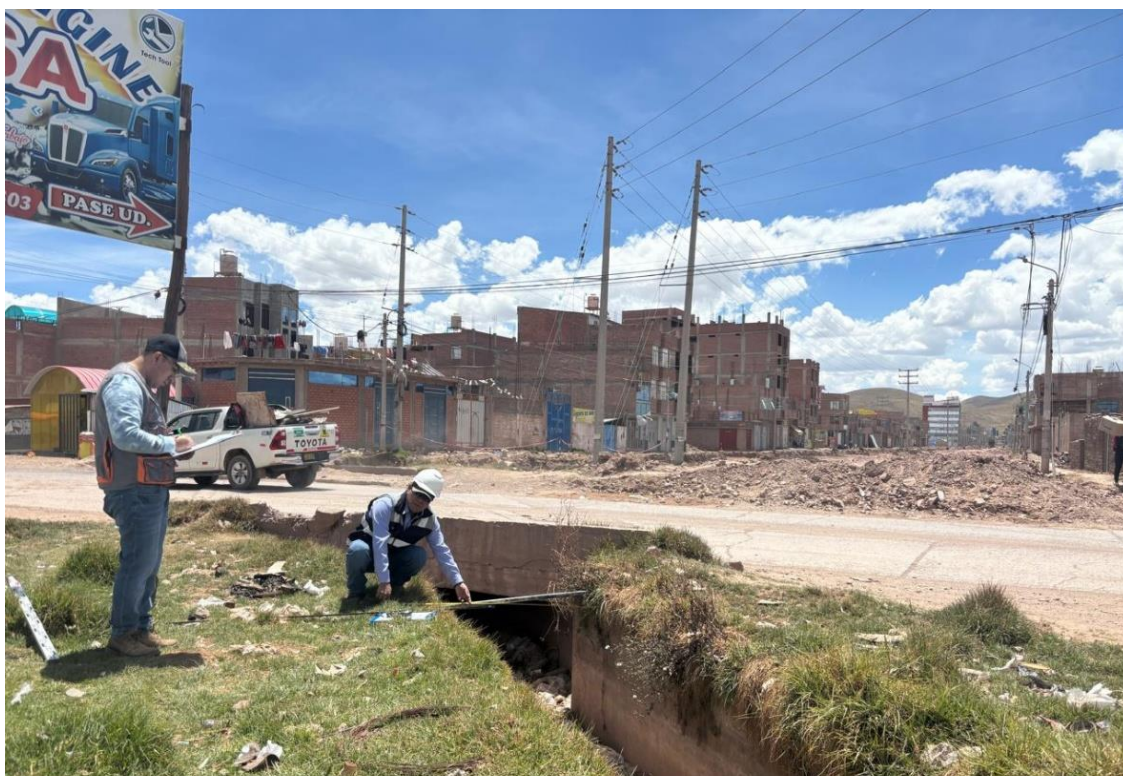
Fotografía 3.-Toma de datos geométricos en campo de las alcantarillas existentes, considerando dimensiones internas y estado físico de conservación y mantenimiento de la estructura.

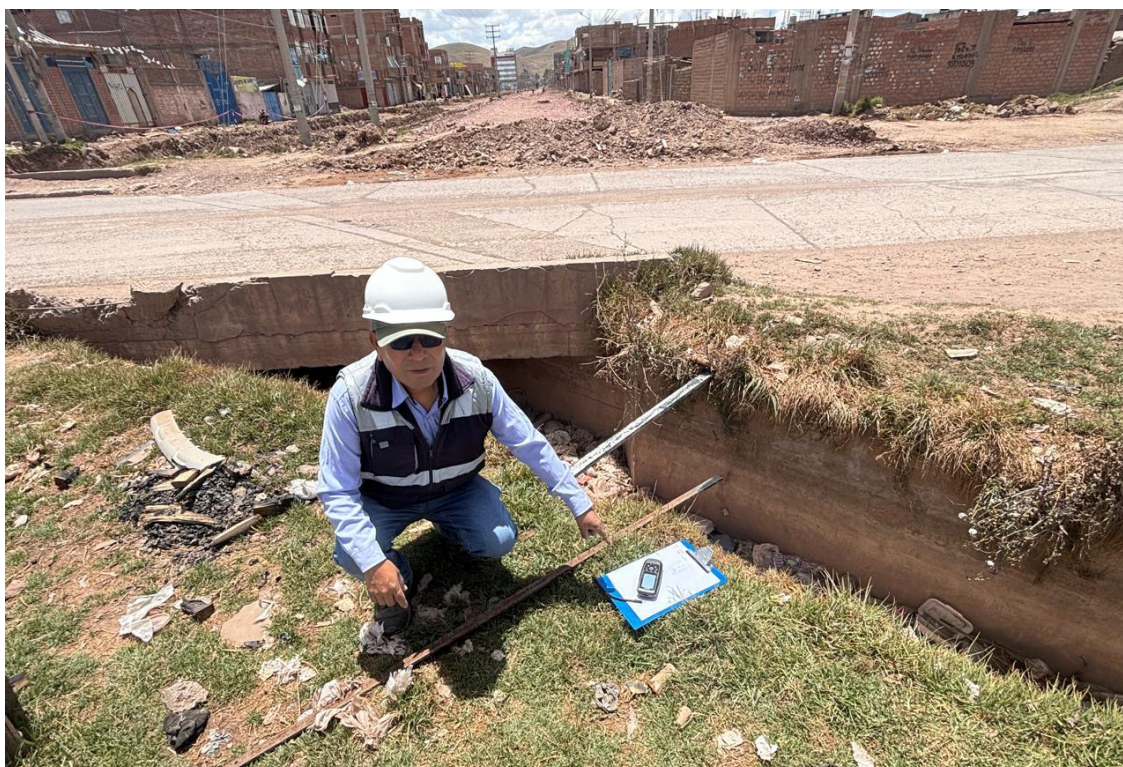
Fotografía 4.-Registro de la ubicación precisa de las alcantarillas mediante equipos GPS, para su correcta identificación y representación cartográfica.

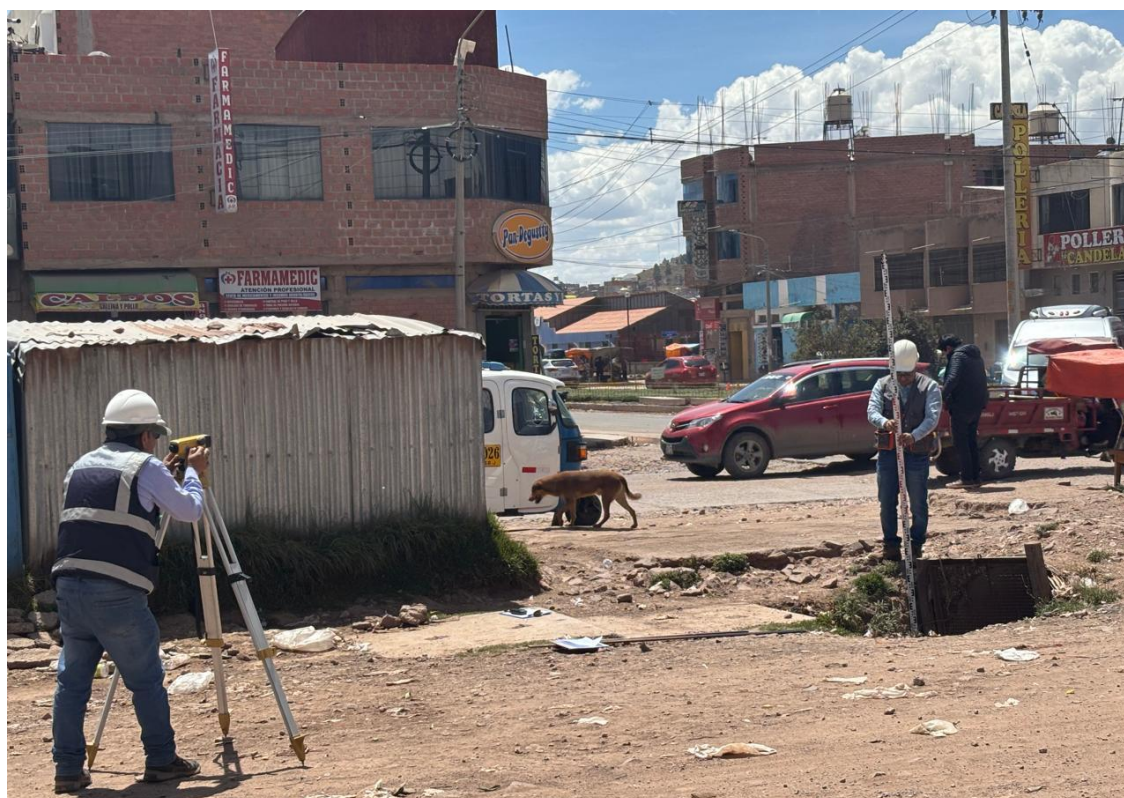
Fotografía 6.-Comprobación in situ de las dimensiones reales de las cunetas de concreto, ) y evaluación del estado físico de conservación y mantenimiento de la cuneta.

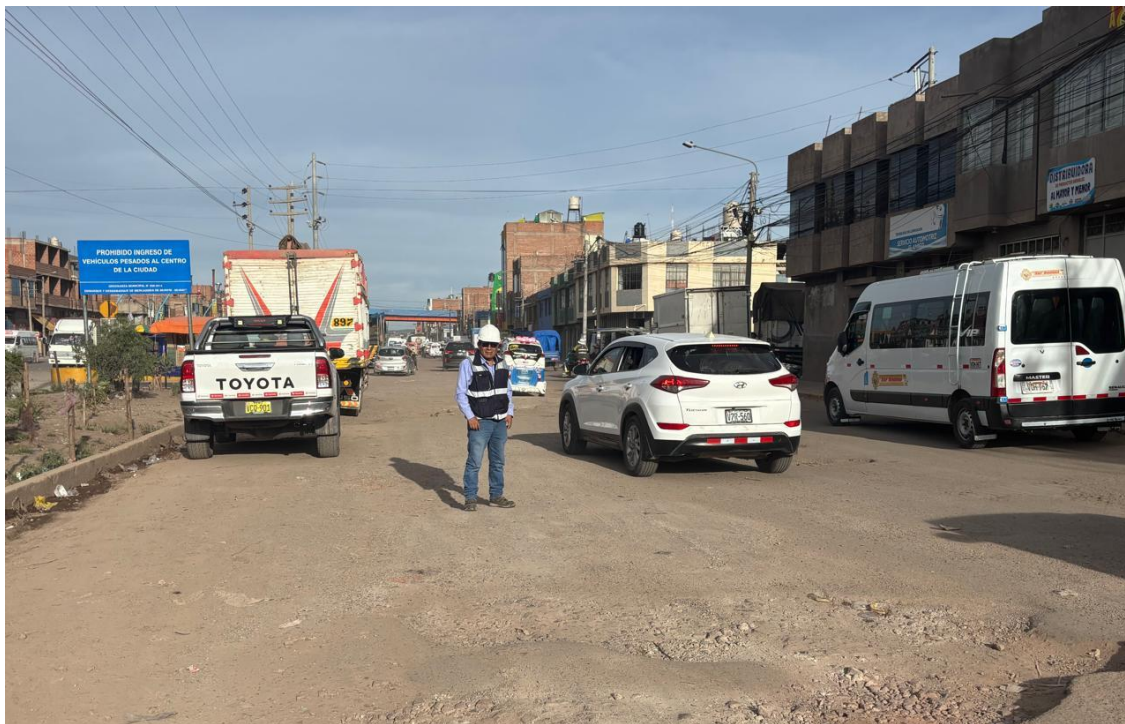
Fotografía 1.- Levantamiento altimétrico para la evaluación de las pendientes longitudinales reales de las cunetas de concreto en el tramo analizado.

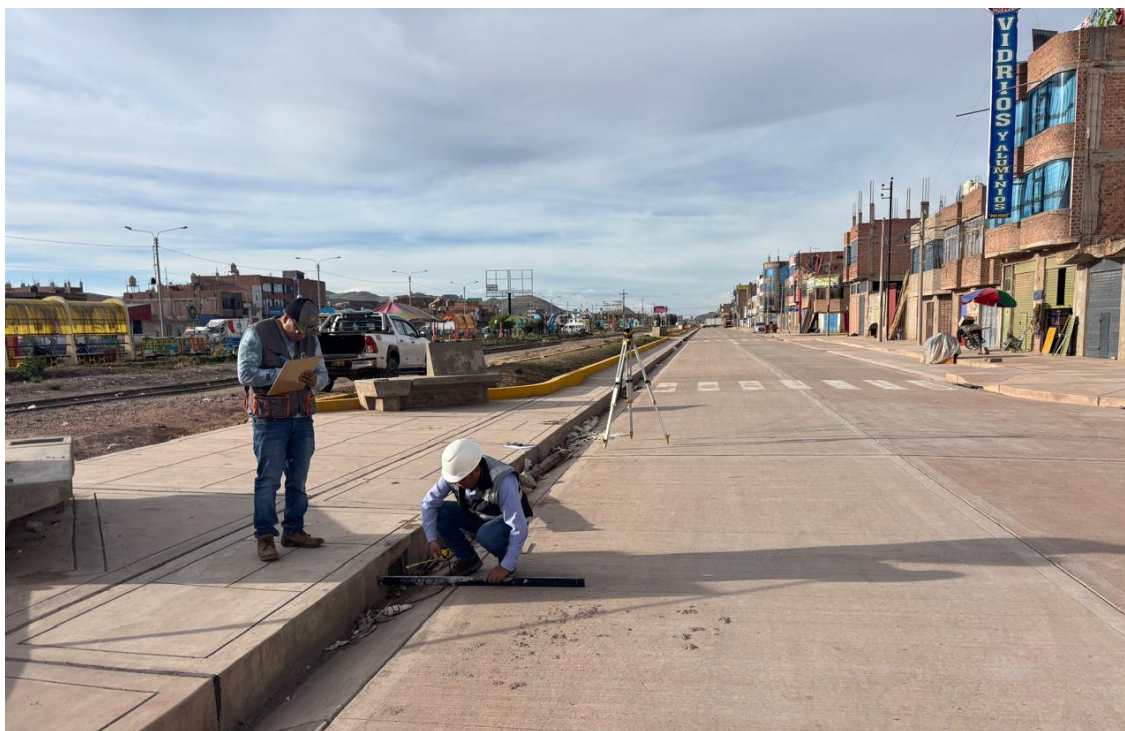
Fotografía 2.- Evaluación en campo del daño en la pavimentación causado por el desborde de las cunetas durante eventos de lluvia.

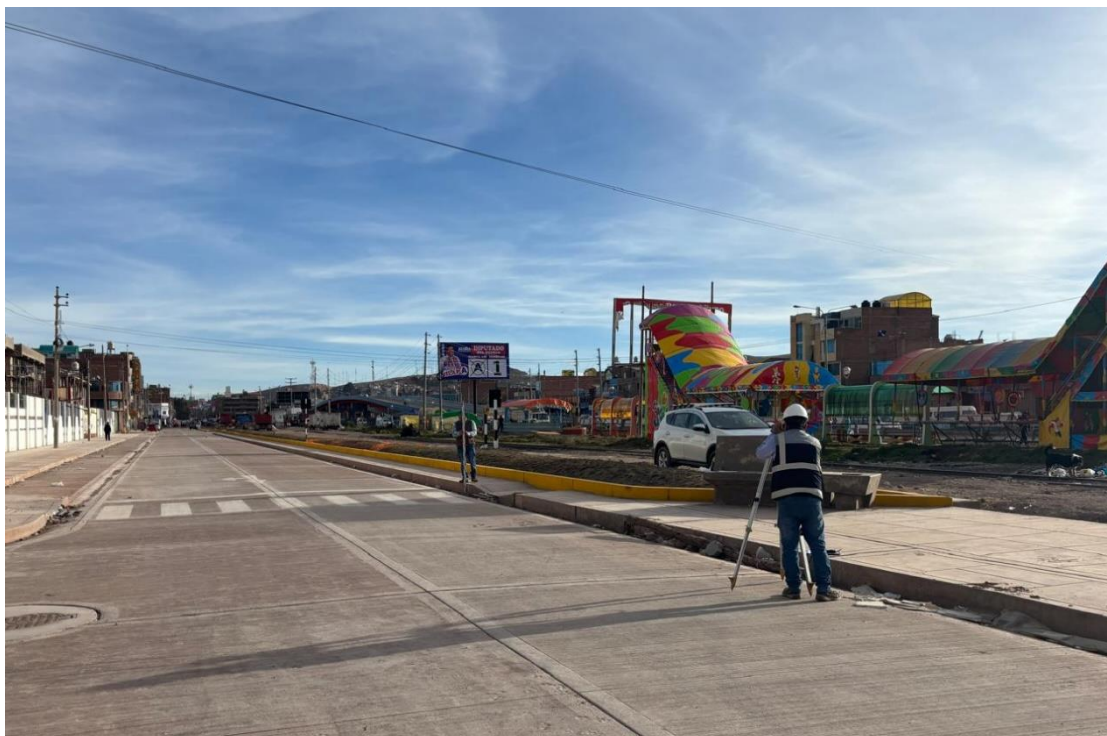
Fotografía 3.- Registro en campo de las dimensiones reales (ancho, tirante y geometría transversal) y evaluación del estado físico de conservación y mantenimiento de la cuneta.

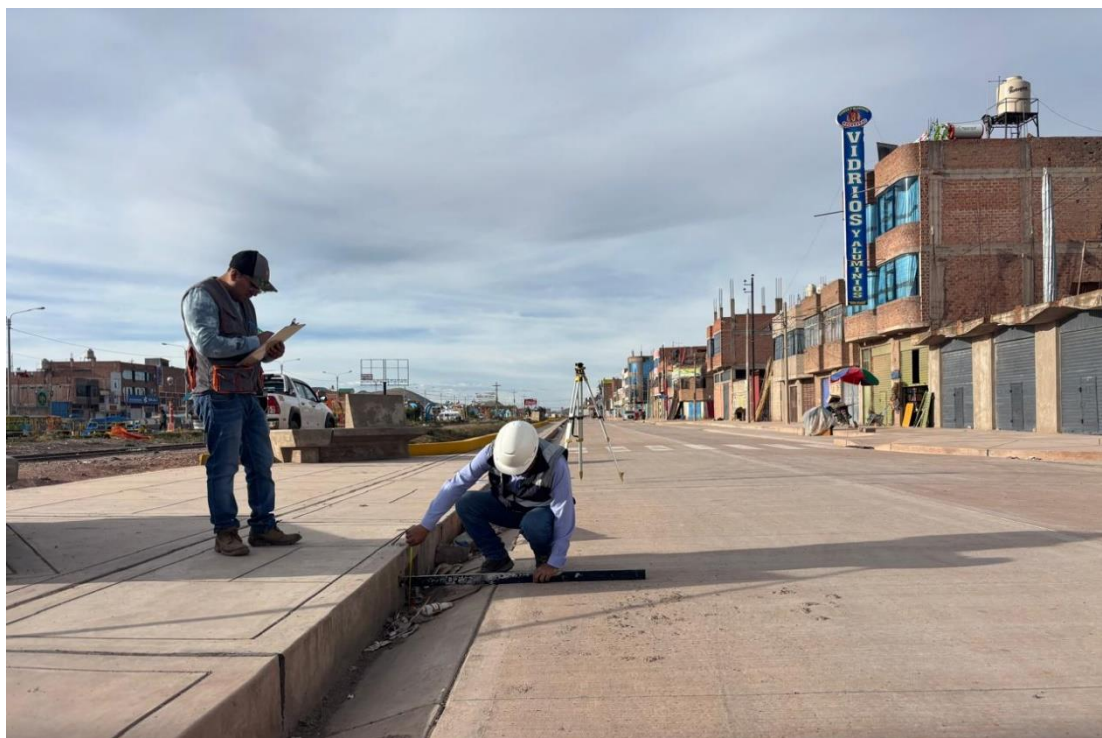
Fotografía 4.- Registro en campo de las dimensiones reales (ancho, tirante y geometría transversal) y evaluación del estado físico de conservación y mantenimiento de la cuneta.

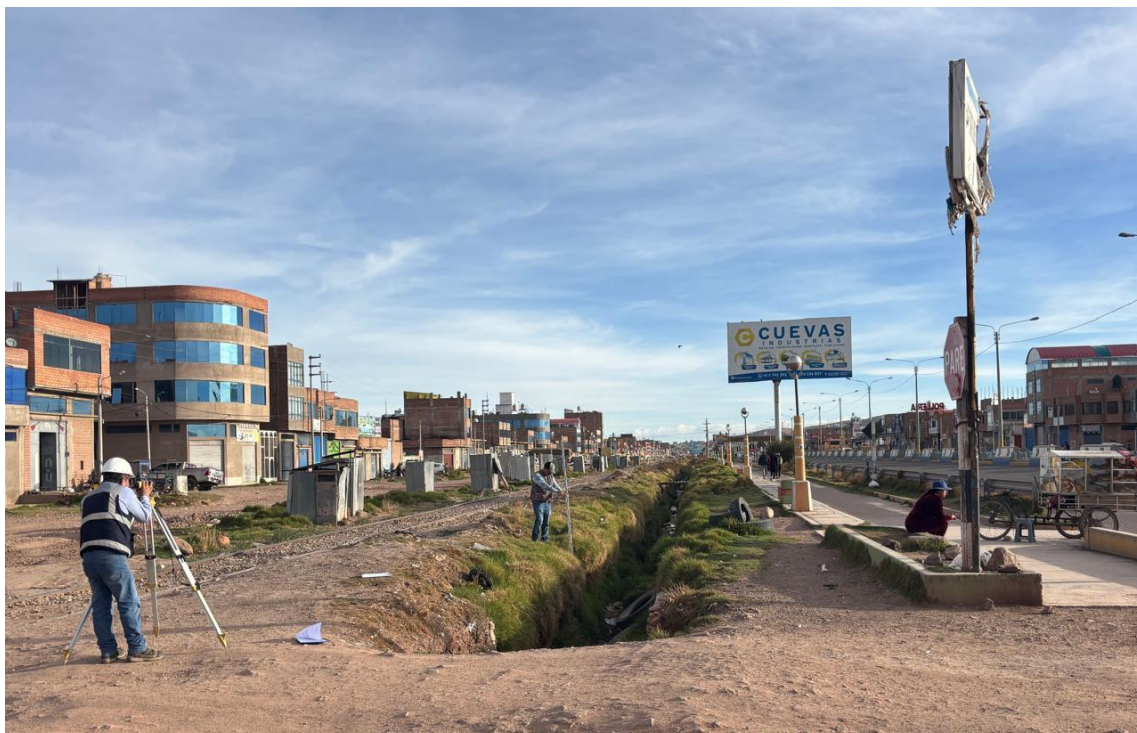
Fotografía 5.- Levantamiento altimétrico de las alcantarillas, orientado a la evaluación de cotas, pendientes y condiciones hidráulicas de operación-

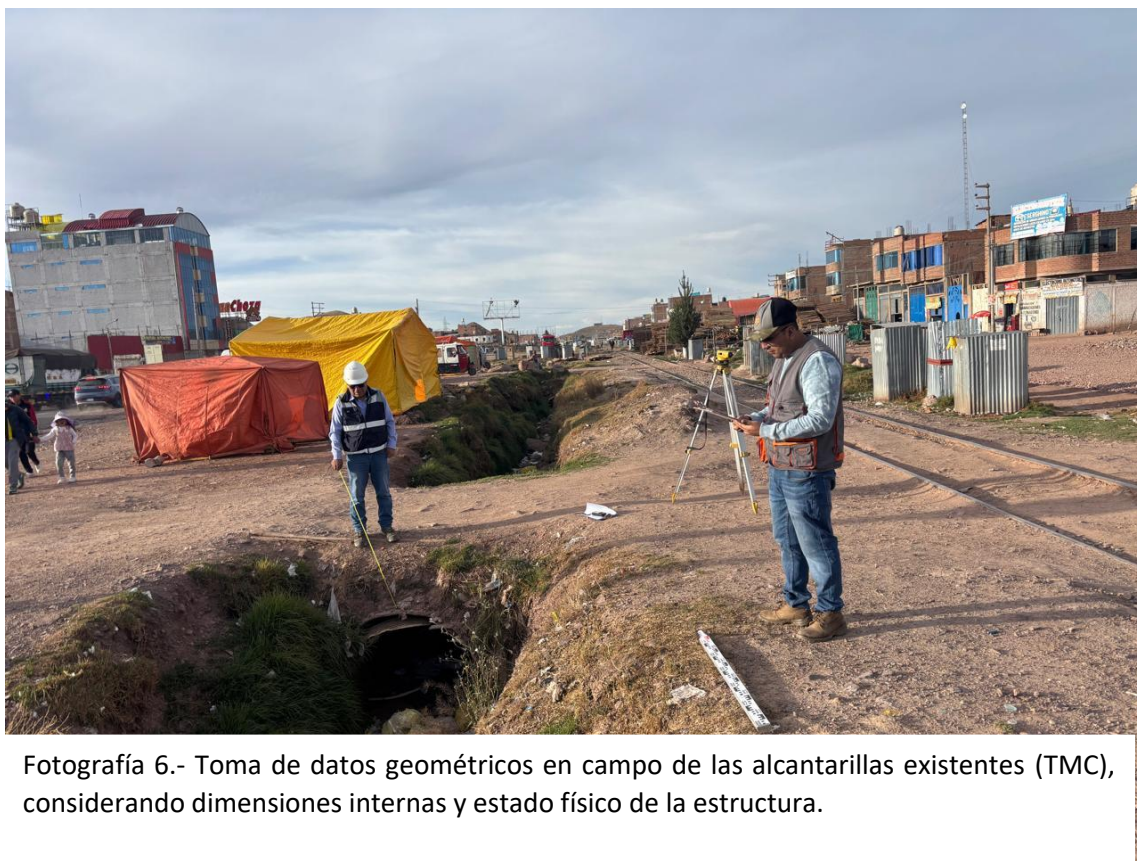
Fotografía 6.- Toma de datos geométricos en campo de las alcantarillas existentes (TMC), considerando dimensiones internas y estado físico de la estructura.

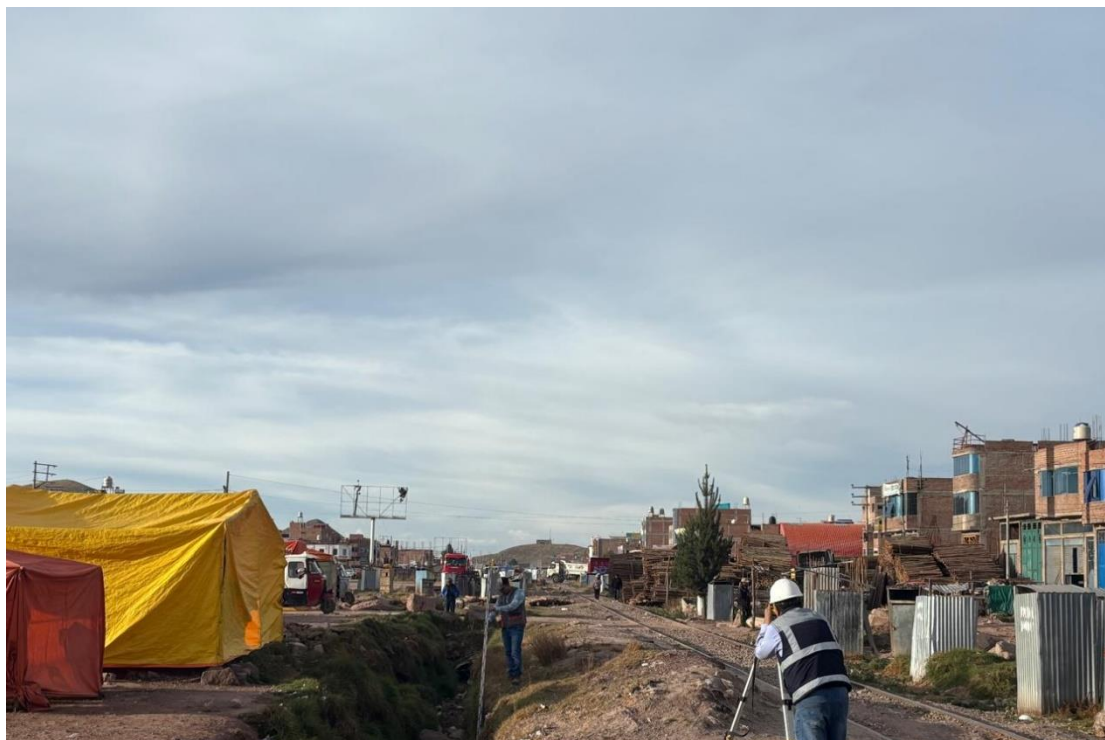
Fotografía 7.- Levantamiento altimétrico de las alcantarillas de sección Circular (TMC), orientado a la evaluación de cotas, pendientes y condiciones hidráulicas de operación.

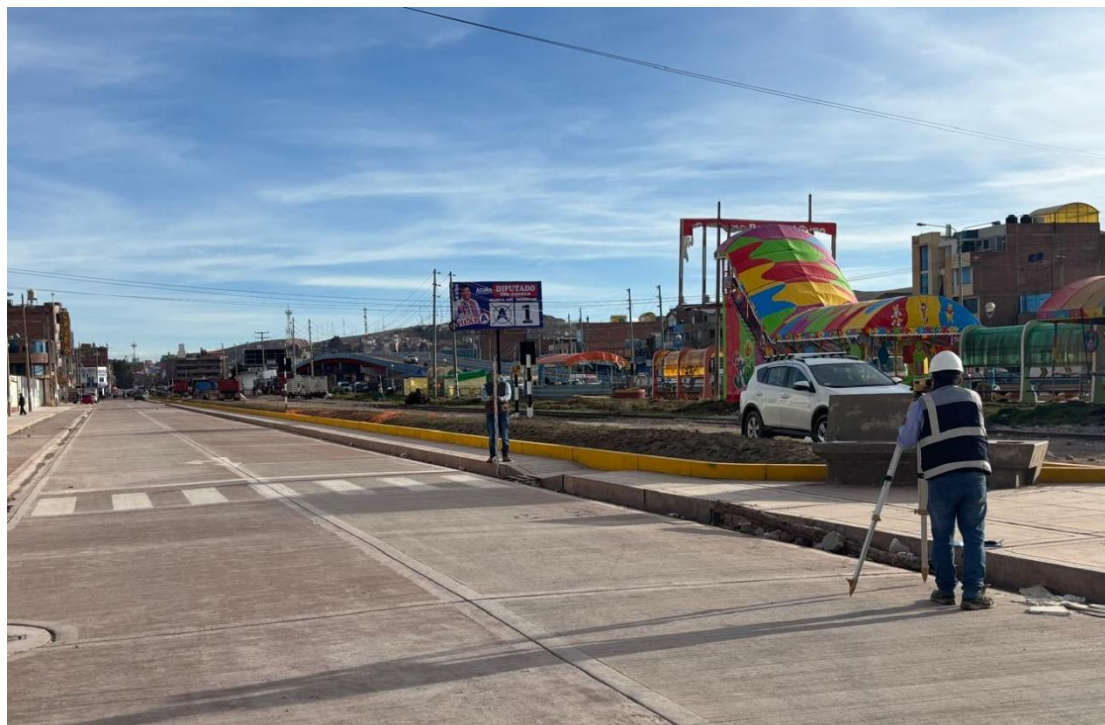
Fotografía 8.- Levantamiento altimétrico para la evaluación de las pendientes longitudinales reales de las cunetas de concreto en el tramo analizado.

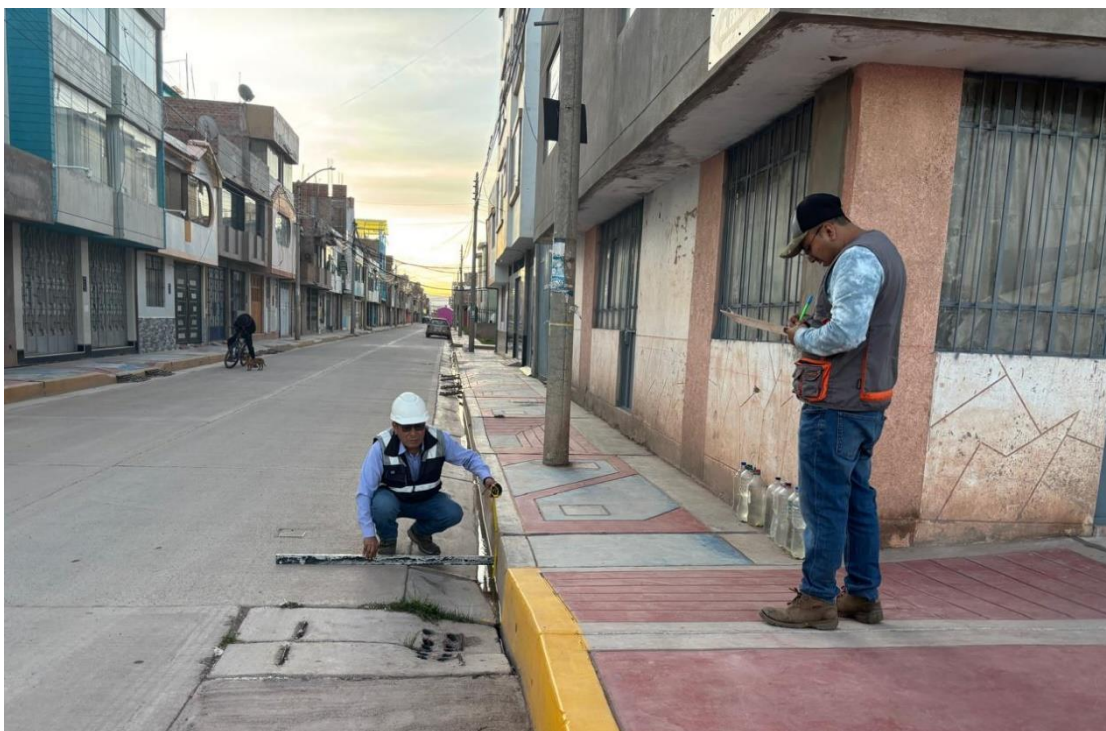
Fotografía 1.- Registro en campo de las dimensiones reales (ancho, tirante y geometría transversal) y evaluación del estado físico de conservación y mantenimiento de la cuneta.

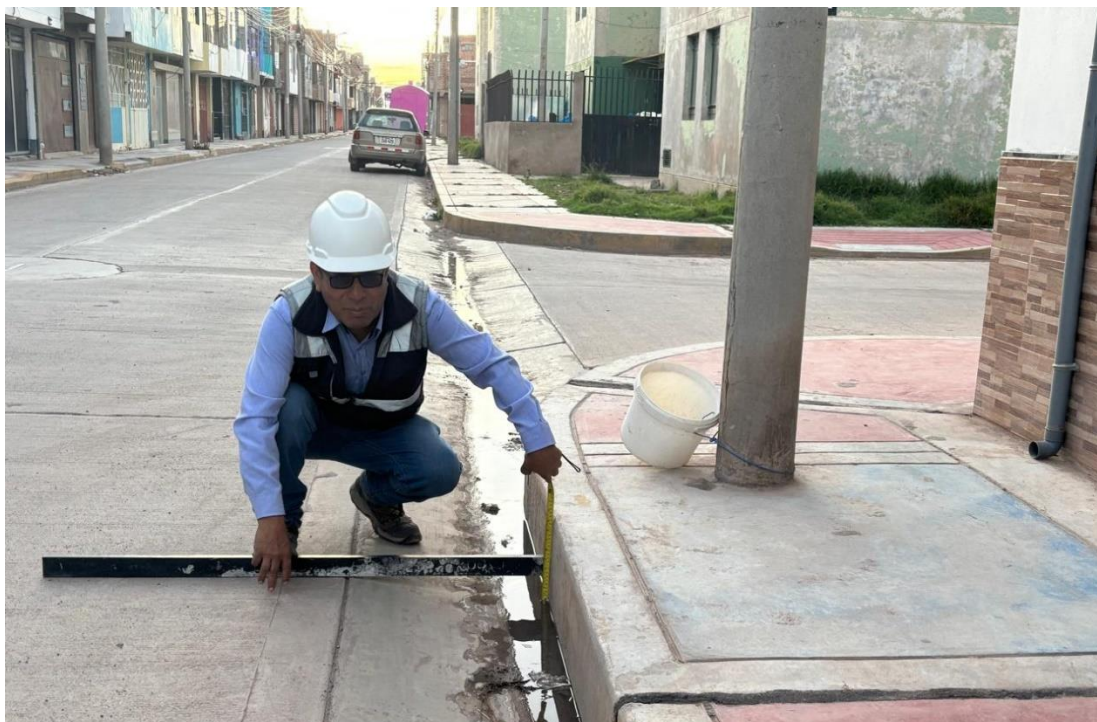
Fotografía 3.- Registro en campo de las dimensiones reales (ancho, tirante y geometría transversal) y evaluación del estado físico de conservación y mantenimiento de la cuneta.

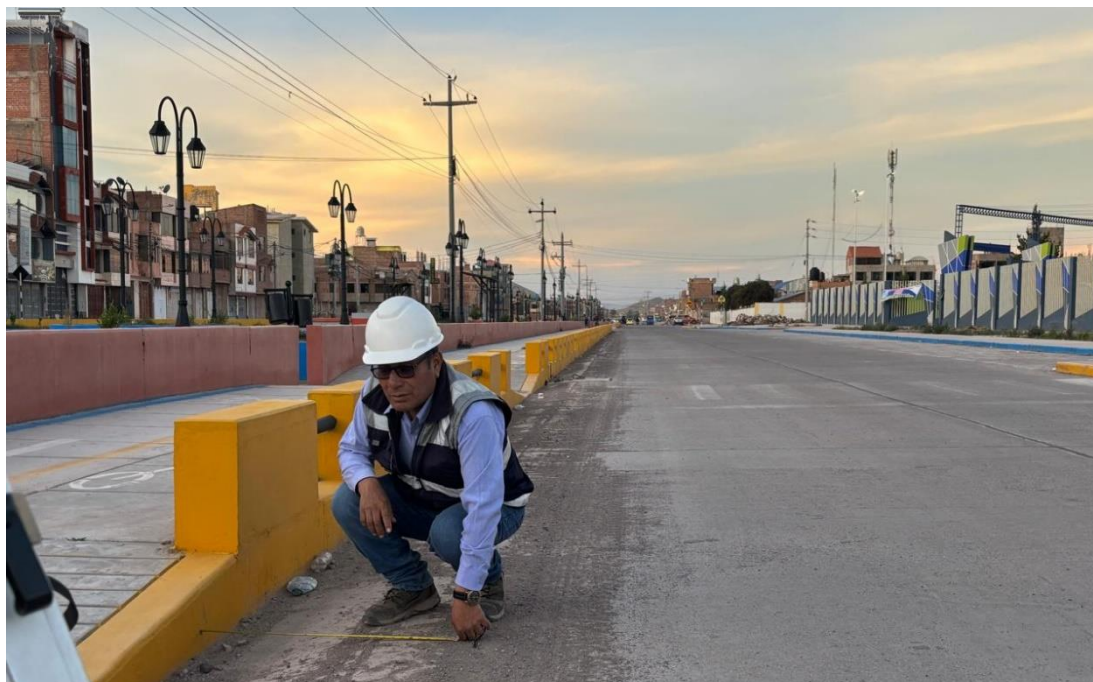
Fotografía 5.- Registro en campo de las dimensiones reales (ancho, tirante y geometría transversal) y evaluación del estado físico de conservación y mantenimiento de la cuneta.

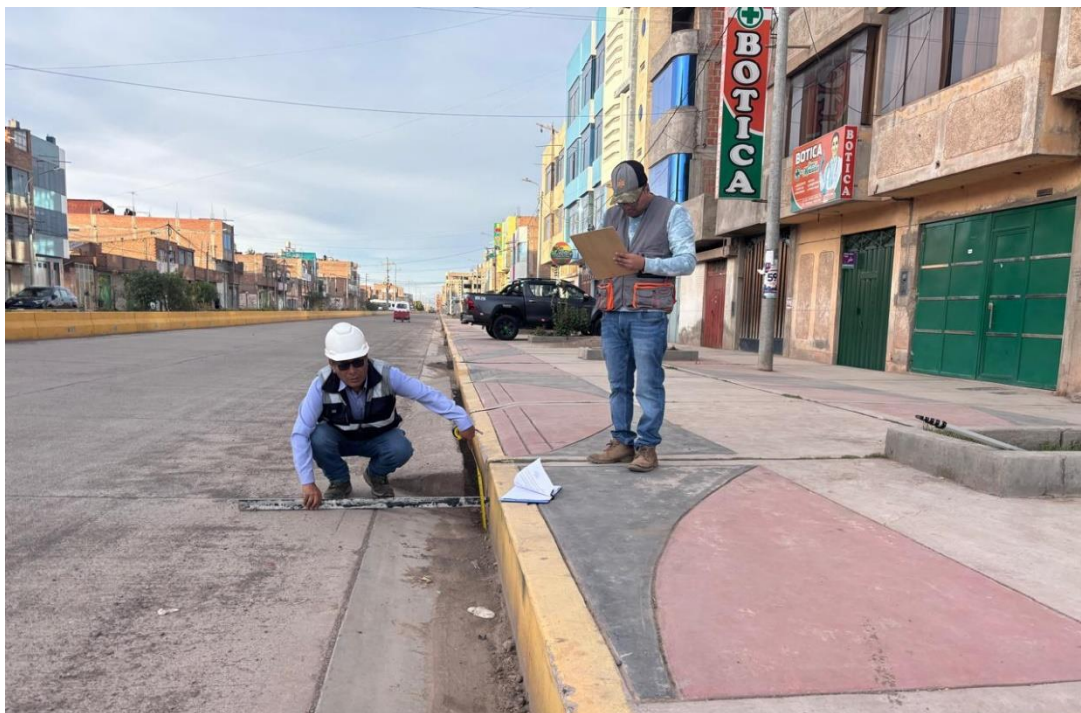
Fotografía 1.- Registro en campo de las dimensiones reales (ancho, tirante y geometría transversal) y evaluación del estado físico de conservación y mantenimiento de la cuneta.

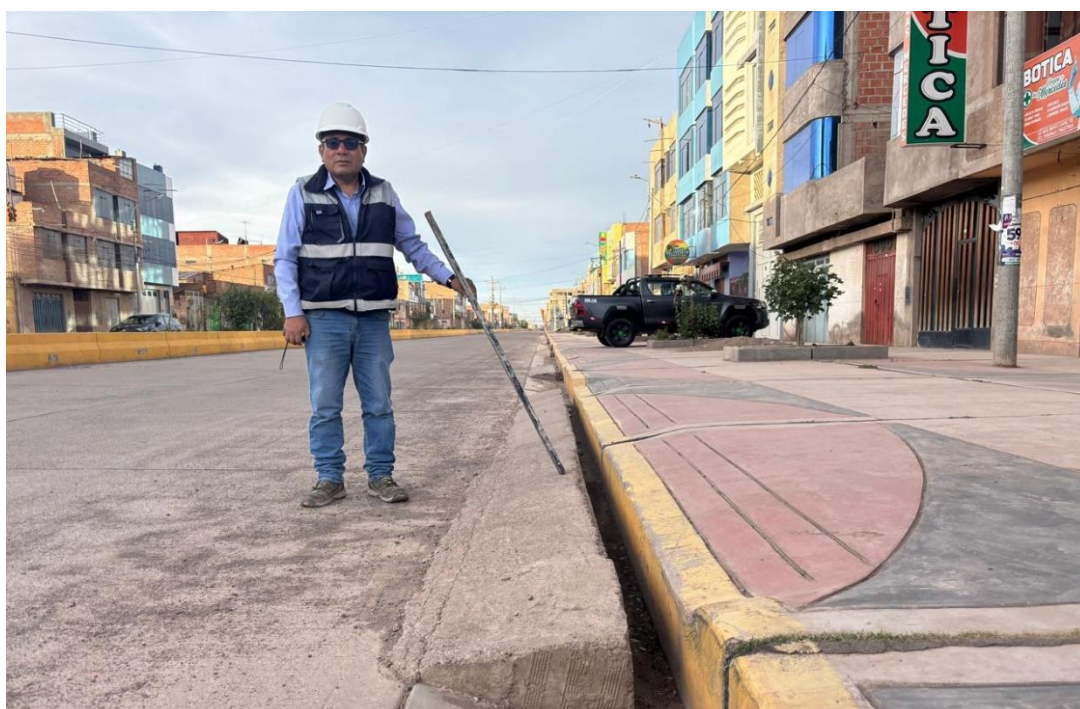
Fotografía 2.- Verificación en campo de elementos de concreto que reducen la sección hidráulica y afectan la conducción del flujo pluvial en la cuneta.

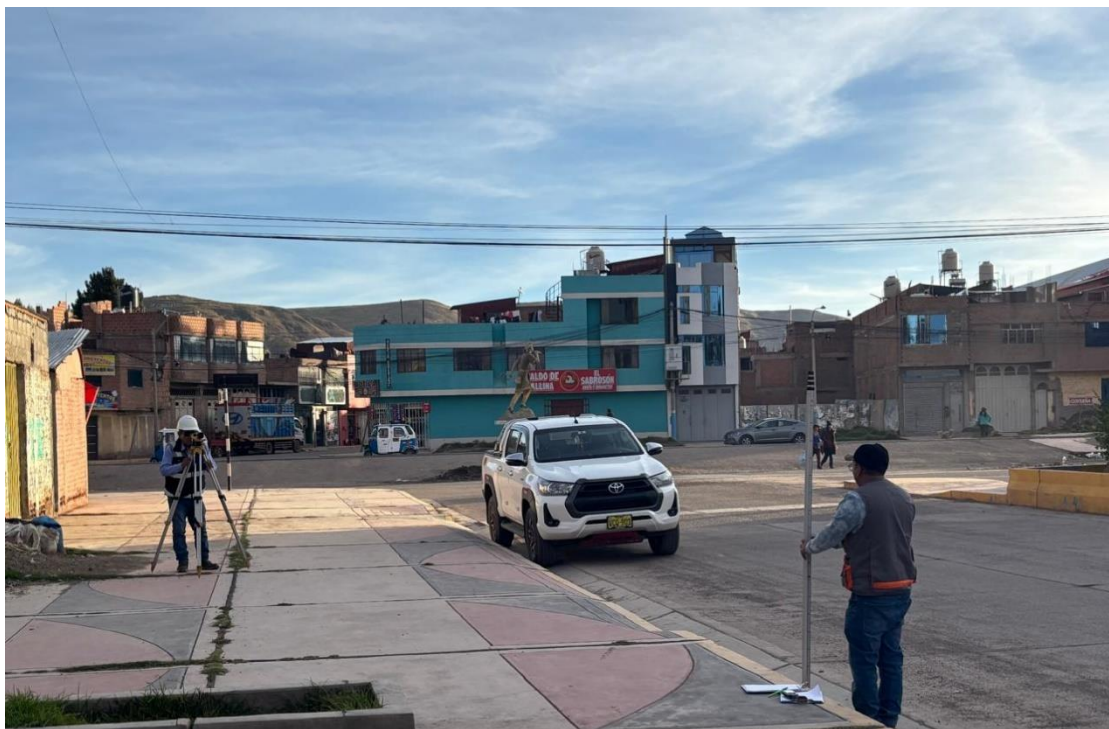
Fotografía 3.- Levantamiento altimétrico para la evaluación de las pendientes longitudinales reales de las cunetas de concreto en el tramo evaluado.

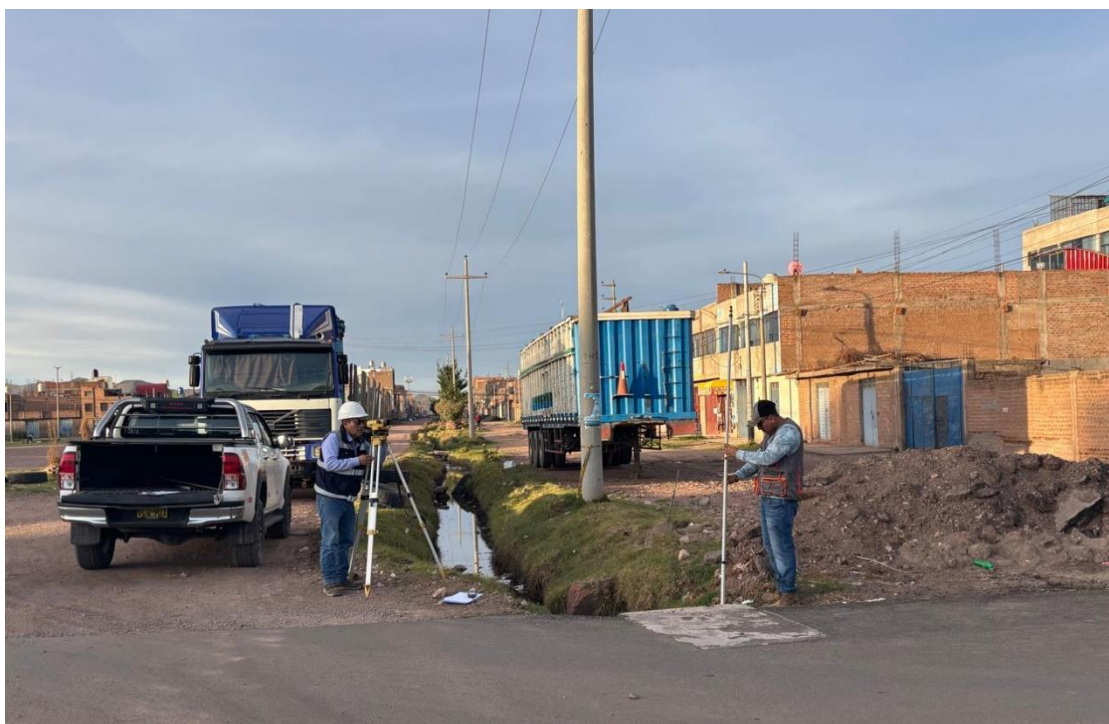
Fotografía 4.- Levantamiento altimétrico para la evaluación de las pendientes longitudinales reales de las cunetas de concreto en el tramo evaluado.

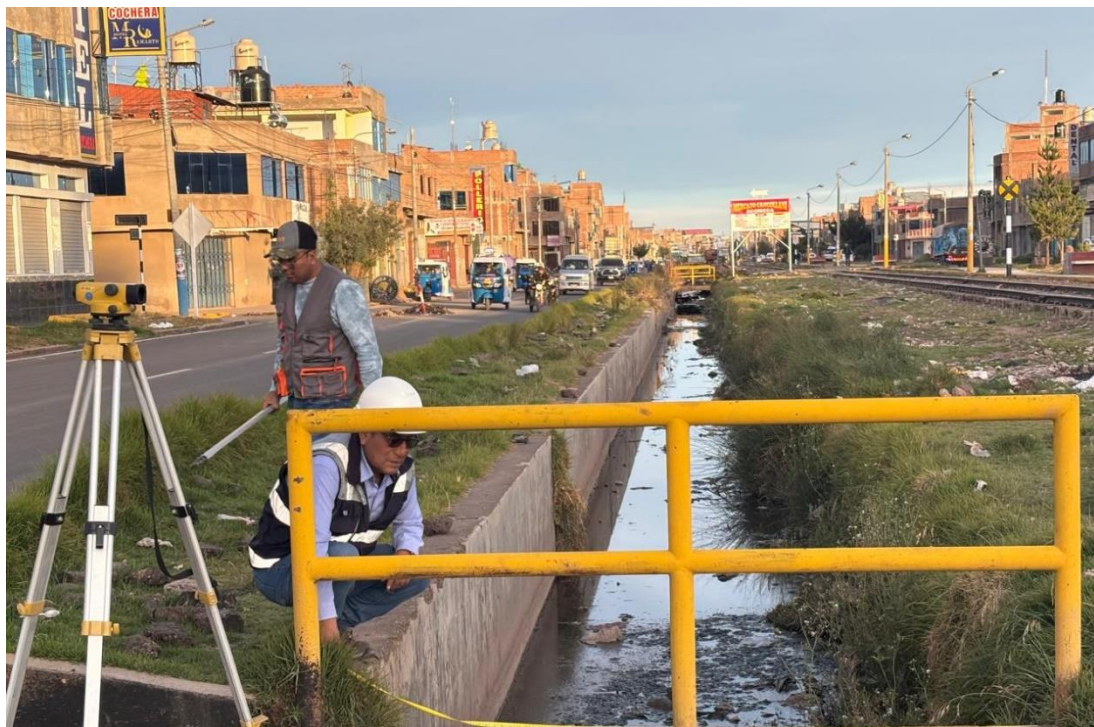
Fotografía 5.- Registro en campo de las dimensiones reales (ancho, tirante y geometría transversal) y evaluación del estado físico de conservación y mantenimiento de la alcantarilla.

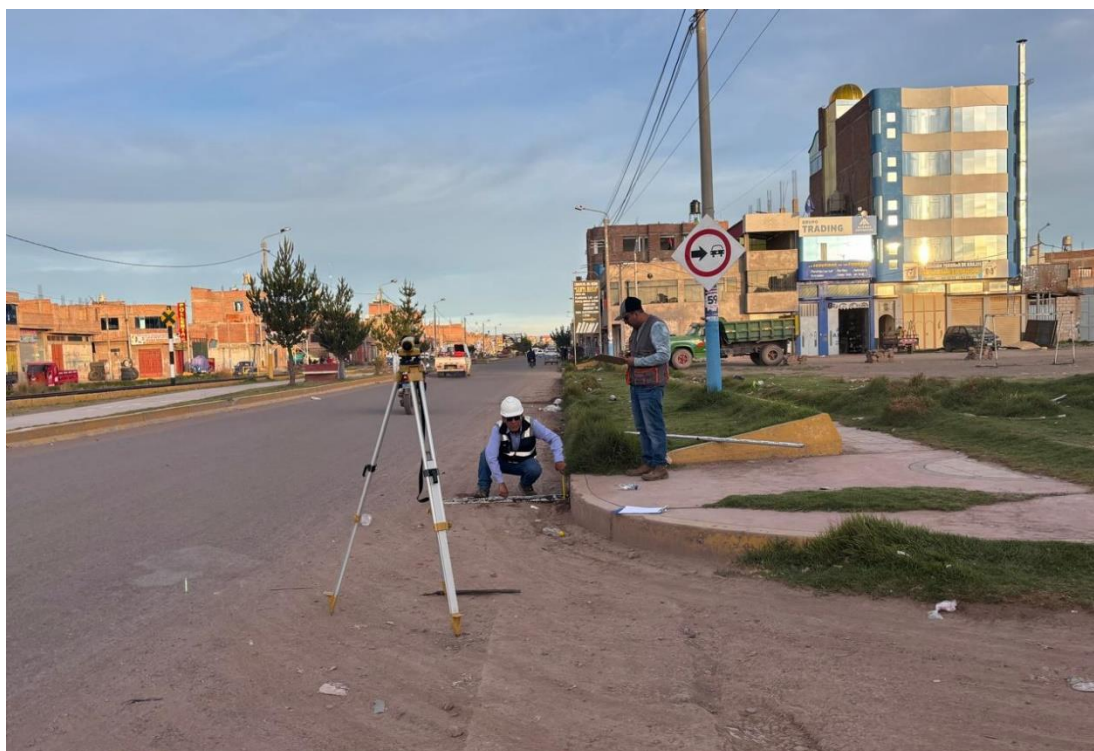
Fotografía 6.- Registro en campo de las dimensiones reales (ancho, tirante y geometría transversal) y evaluación del estado físico de conservación y mantenimiento de la cuneta.

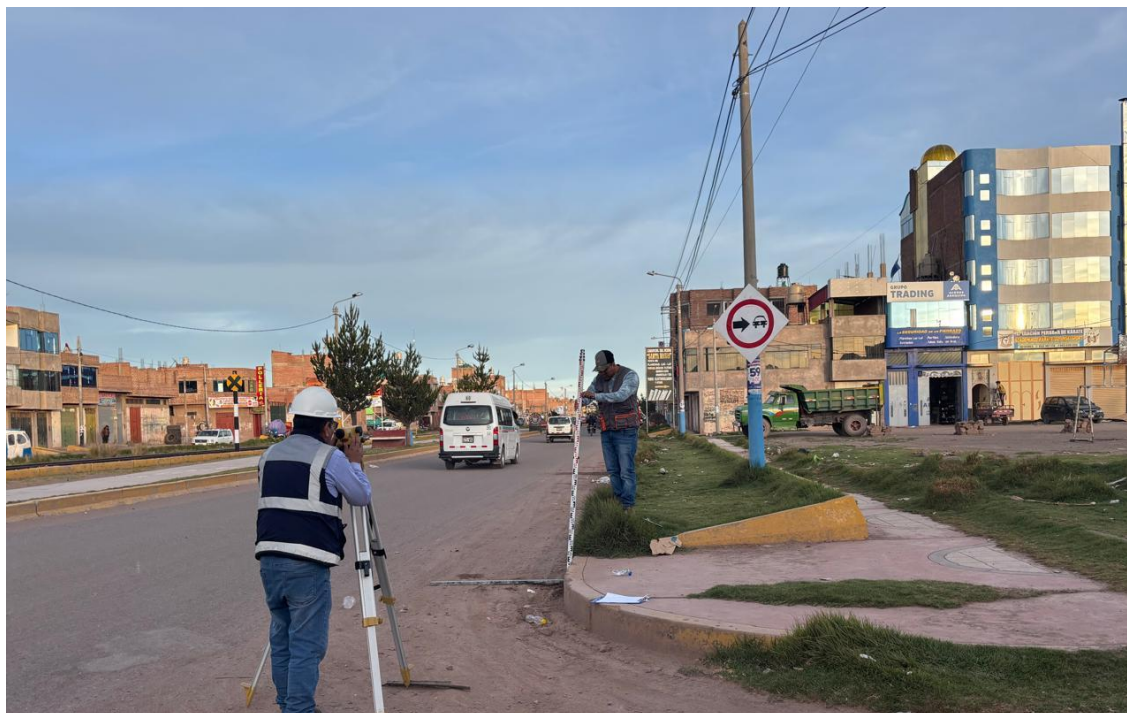
Fotografía 7.- Levantamiento alimétrico para la evaluación de las pendientes longitudinales reales de las cunetas de concreto en el tramo evaluado.

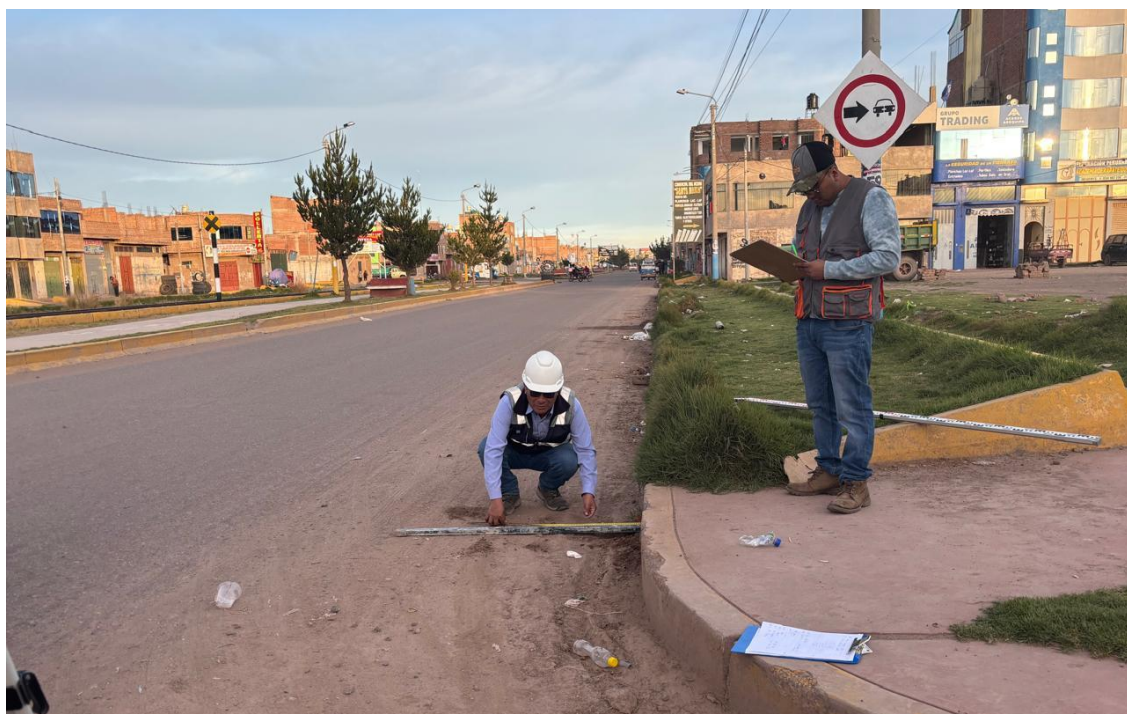
Fotografía 8.- Registro en campo de las dimensiones reales (ancho, tirante y geometría transversal) y evaluación del estado físico de conservación y mantenimiento de la cuneta.

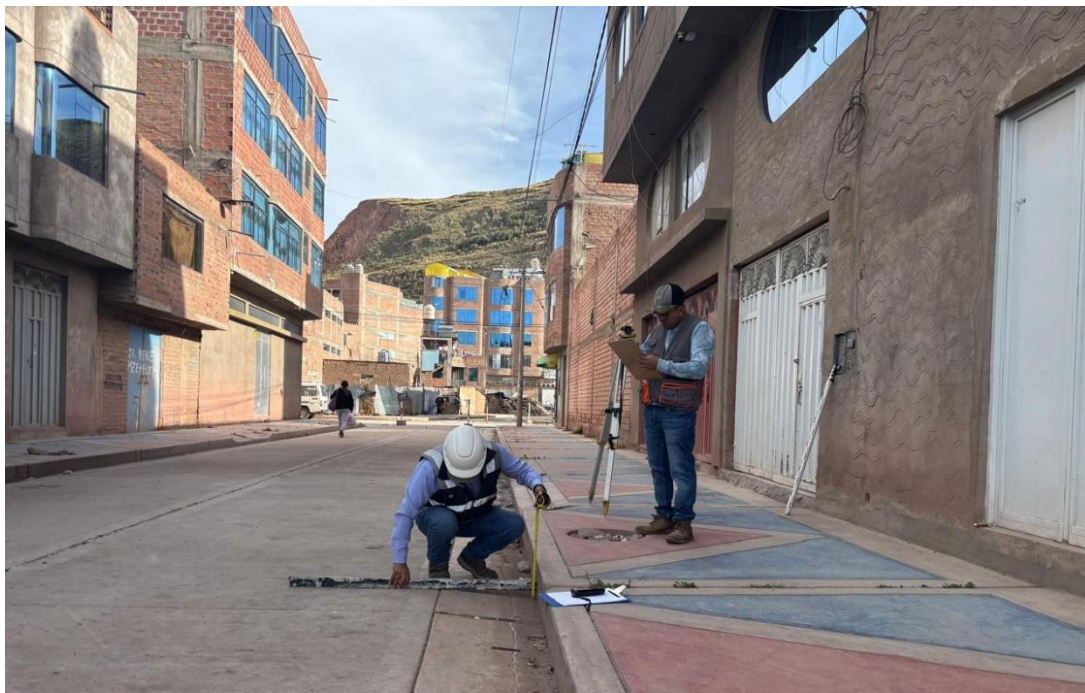
Fotografía 1.- Registro en campo de las dimensiones reales (ancho, tirante y geometría transversal) y evaluación del estado físico de conservación y mantenimiento de la cuneta.
