**EVALUACIÓN DEL COMPORTAMIENTO HIDRÁULICO  
DE LAS CUNETAS Y ALCANTARILLAS EN VÍAS  
URBANAS DE JULIACA – 2025**

**TESIS PRESENTADA POR:**  
**RAUL PARICAHUA ANAHUI**

**PARA OPTAR EL GRADO ACADÉMICO DE:**  
**MAESTRO EN INGENIERÍA CIVIL**  
**MENCIÓN: HIDRÁULICA**

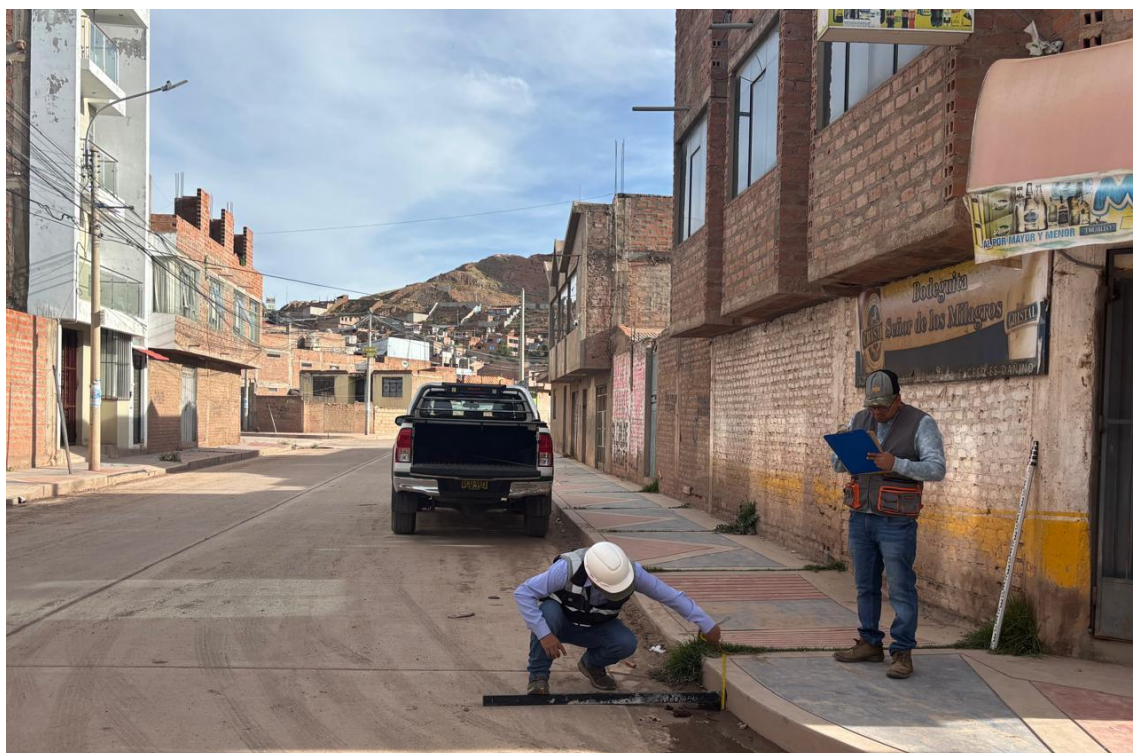
5.- Registro en campo de las dimensiones reales (ancho, tirante y geometría transversal) y evaluación del estado físico de conservación y mantenimiento de la cuneta.

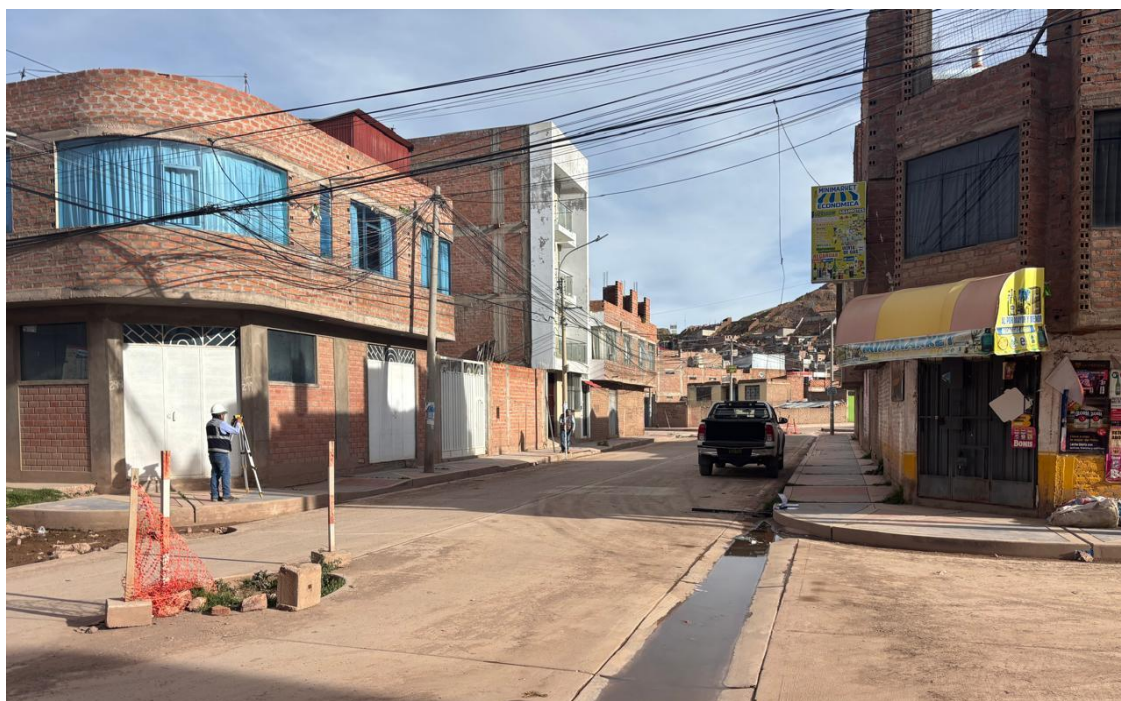
6.- Evaluación en campo de deficiencias de diseño de pendiente y/o del proceso constructivo que afectan el funcionamiento hidráulico de las cunetas.
