**ANÁLISIS DE LA REGULARIDAD SUPERFICIAL DEL CAMINO  
VECINAL BOCA SAN GABÁN – ORILLA RÍO INAMBARI  
DEL DISTRITO DE SAN GABÁN REGIÓN PUNO**

PARA OPTAR EL TÍTULO PROFESIONAL DE:  
**INGENIERO CIVIL**

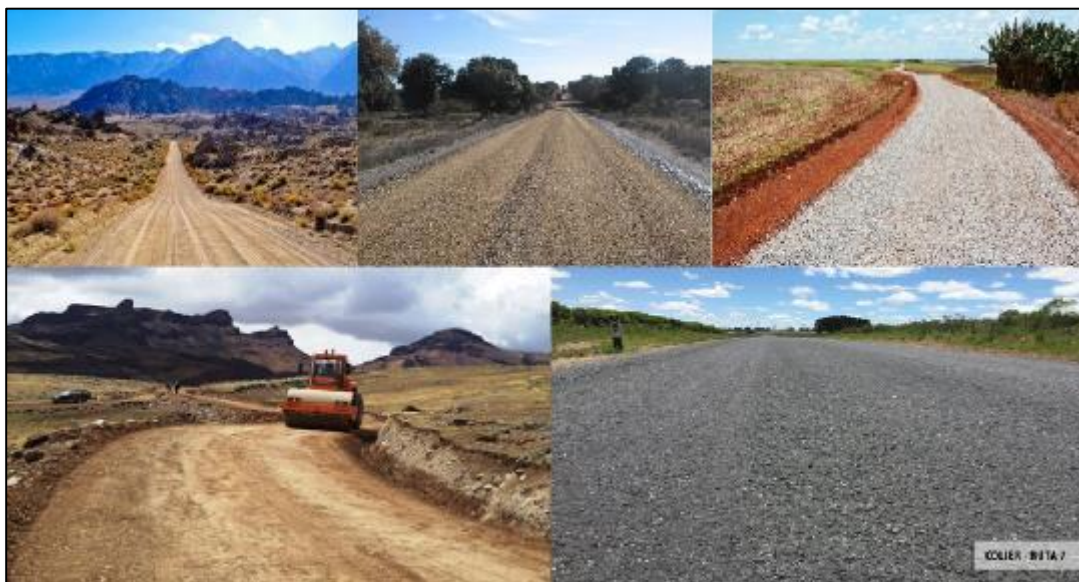
**Figura 1**

*Tipos de vías no pavimentadas.*

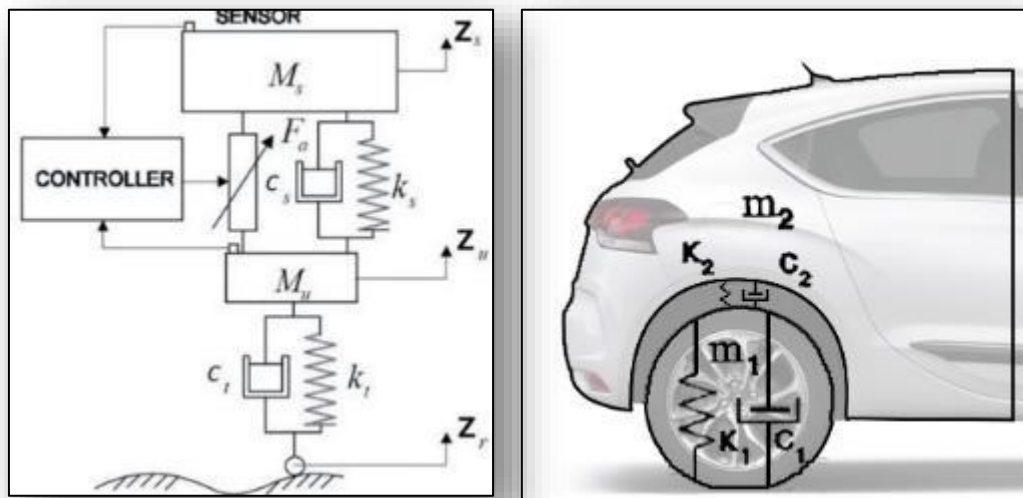
Figura 2

*Diseño de cuarto de carro.*

Divido a los deslizamientos de manera vertical total entre el extremo superior e inferior del modelo desarrollado de la góndola por las longitudes de la vía en km, m o mi. El procedimiento termina aquí. El cálculo del IRI inicia el proceso. Esta técnica calcula la rugosidad del suelo de la vía. Esta estrategia ayuda.

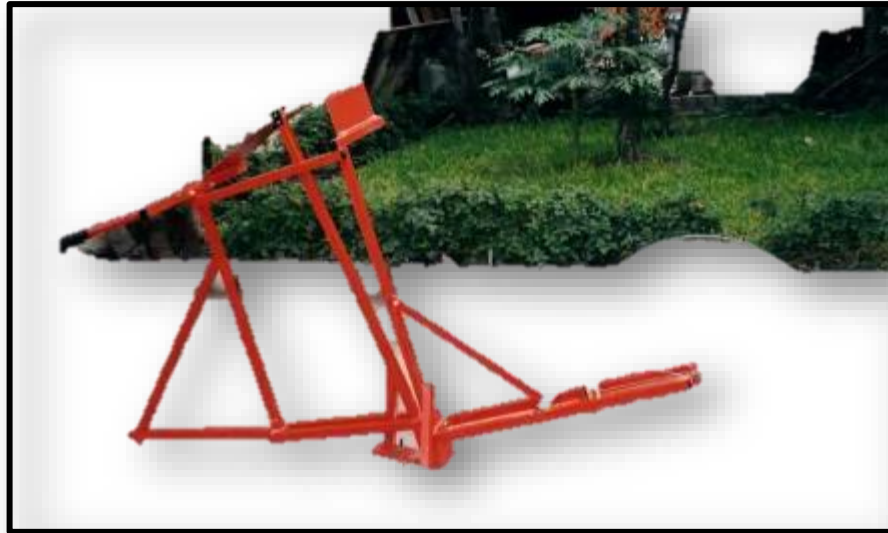
##### Figura 5

*Equipo Bicicleta de Merlín*

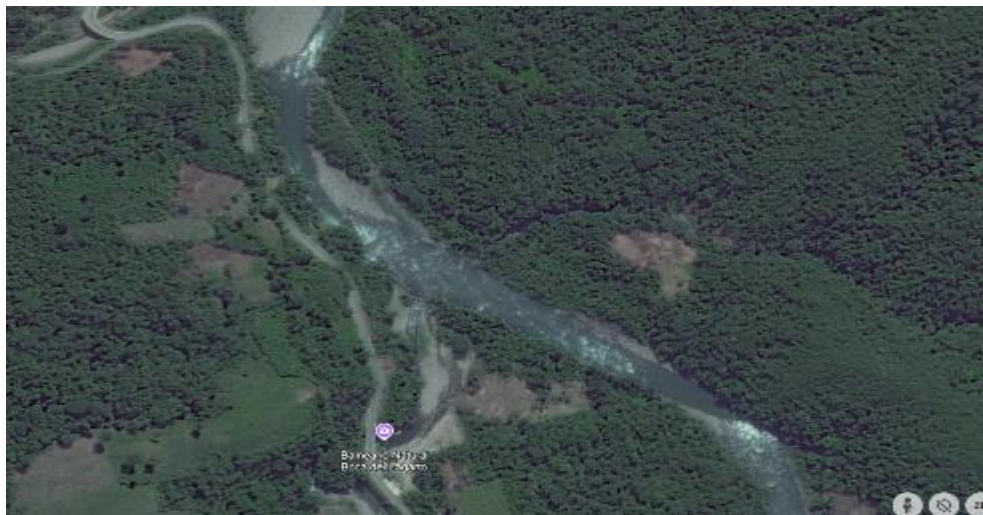
**Figura 13.**

*Mapa del Camino vecinal*

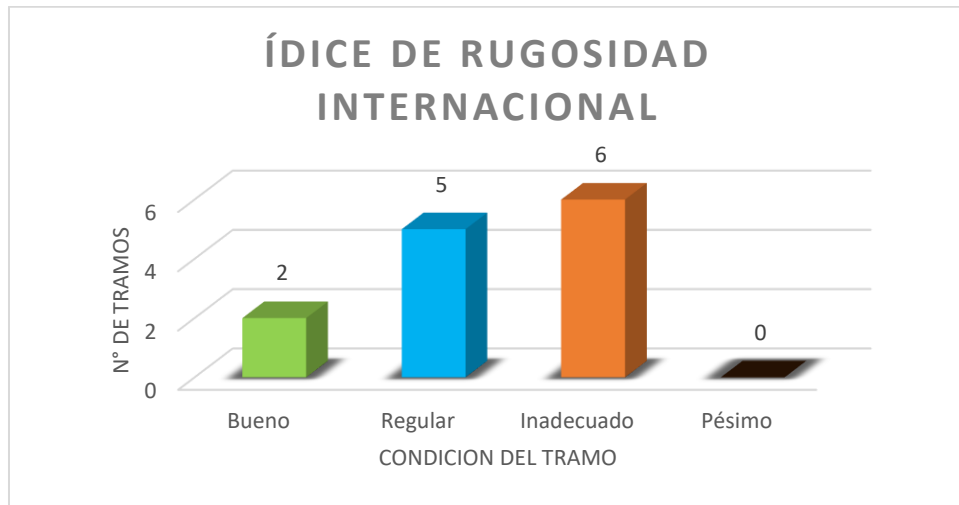
**Figura 16.**

*Valores Hallados del IRI – tramos*

Existen seis tramos de la carretera nacional que presentan un grado insuficiente de rugosidad, cinco tramos tienen una clasificación estándar y dos zonas tienen una combinación excepcional. Esta información se observa en la ilustración 16.

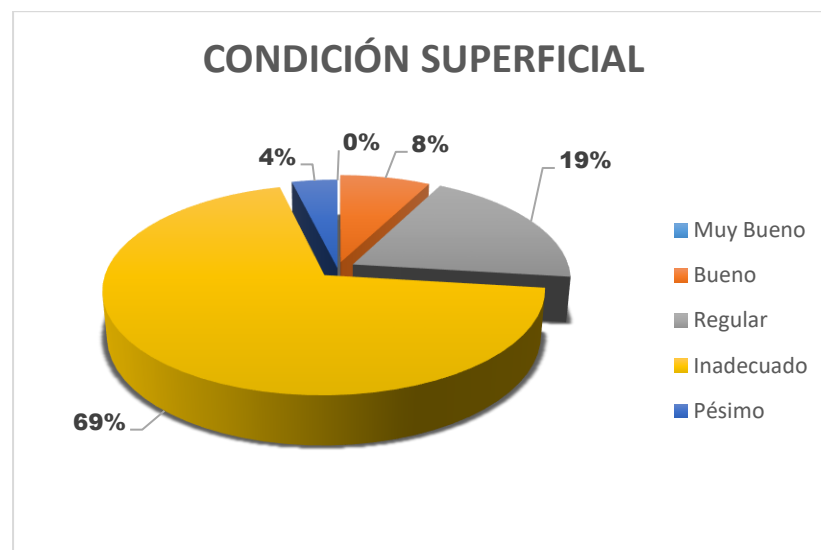
**Figura 21.**

*Valor Hallado del Estado superficial*

Según la Figura 21, el cuatro por ciento de la carretera rural se encuentra en un estado muy pésimo, el sesenta y nueve por ciento está en un estado inadecuado, el diecinueve por ciento está en un estado aceptable y el ocho por ciento está en un estado excelente. Además, el ocho por ciento de la carretera está en un estado sobresaliente.

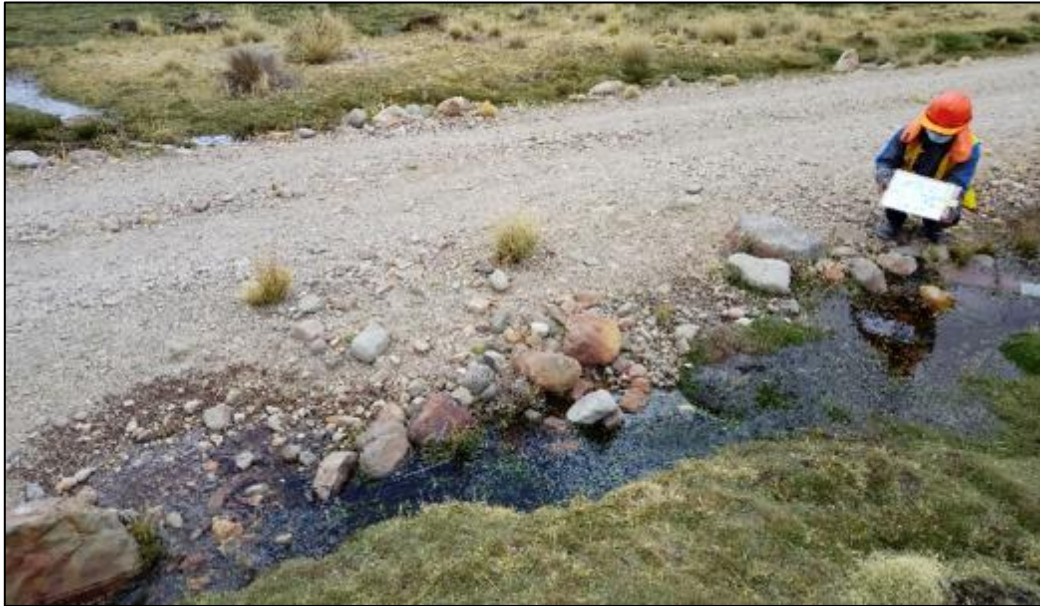
**Fotografía 13.** La fotografía muestra un deterioro de ahuellamiento mayor a 10 cm

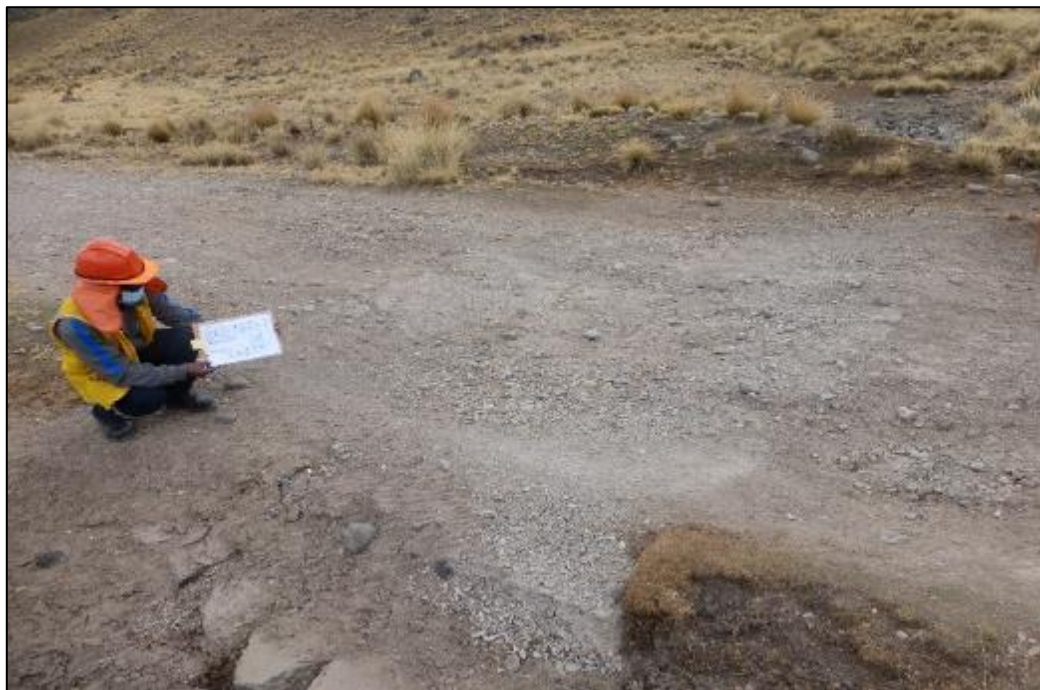
**Fotografía 14.** La fotografía muestra un deterioro de ahuellamiento mayor a 5 cm
