**EVALUACIÓN Y MEJORAMIENTO DE PAVIMENTOS FLEXIBLES
DE LA SALIDA PUNO Y PROPUESTA DE REPARACIÓN
DE VIAS CON MESCLAS ASFÁLTICAS
EN LA CIUDAD DE JULIACA**

TESIS PRESENTADA POR:
ANTHONY RICK HUARACHI FLUKER

**PARA OPTAR EL GRADO ACADÉMICO DE
MAESTRO EN INGENIERÍA CIVIL
MENCIÓN: GEOTECNIA Y TRANSPORTES**

JULIACA – PERÚ
2025

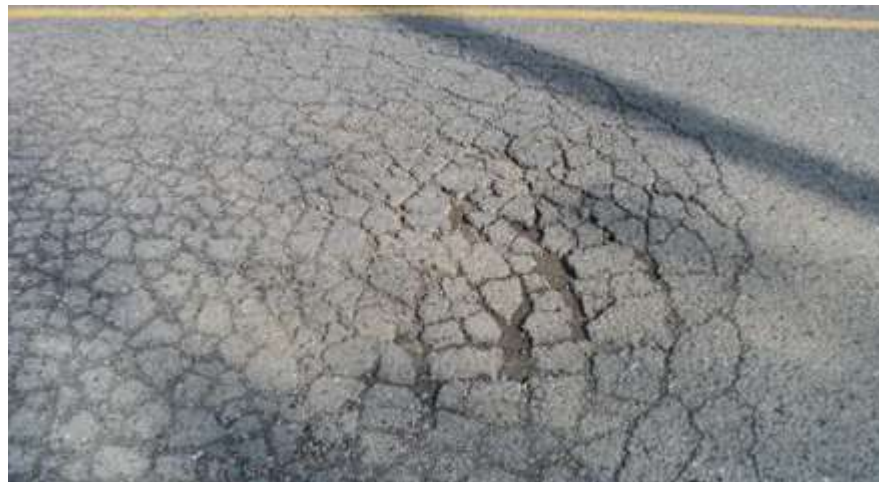
Figura 1

Grietas de fatiga

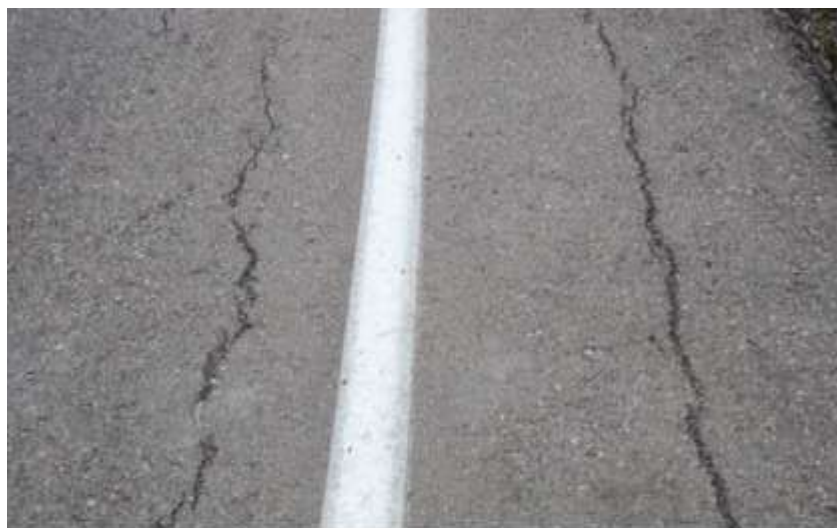
Figura 2

Las fracturas continuas que provocan discontinuidad en la estructura del pavimento se conocen como grietas y se encuentran a lo largo de los bordes del pavimento. Es posible que estas fracturas vayan acompañadas de grietas transversales situadas en los bordillos pavimentados en determinados casos. Este daño suele deberse a la falta de soporte lateral, como se muestra en la imagen que se presenta a continuación.

Grietas de borde de pavimento

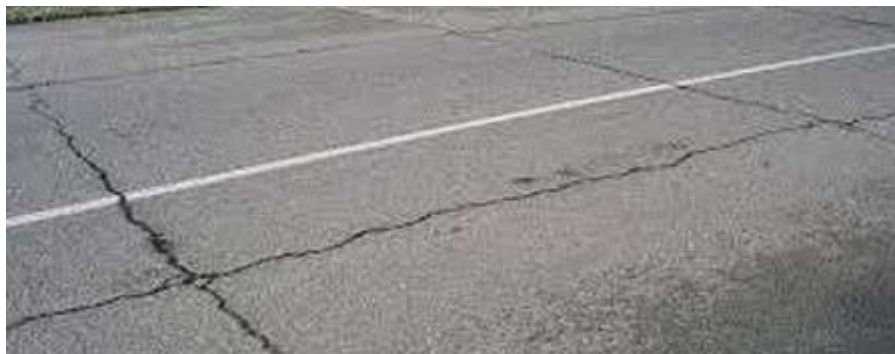
Figura 3

Estas grietas pueden generarse debido a la dilatación del pavimento, afectando la cohesión entre sus capas estructurales. En particular, cuando dichas fisuras coinciden con las marcas de rodadura dejadas por el tránsito vehicular, su impacto sobre la funcionalidad del pavimento puede ser más evidente, generalmente indican una deficiencia en la construcción, originada por una cimentación inadecuada que no proporciona el soporte necesario para la estructura.

Grietas longitudinales

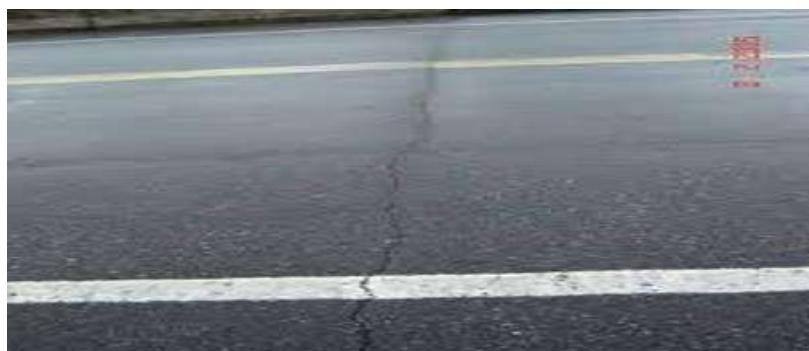
Figura 4

Este tipo de fisuras se originan debido a defectos en el pavimento y, por lo general, se disponen de manera y presentan de manera perpendicular al eje vial y suelen manifestarse en pavimentos asfálticos que carecen de una base de hormigón o de una cimentación tratada con cemento, como se muestra a continuación:

Grietas transversales

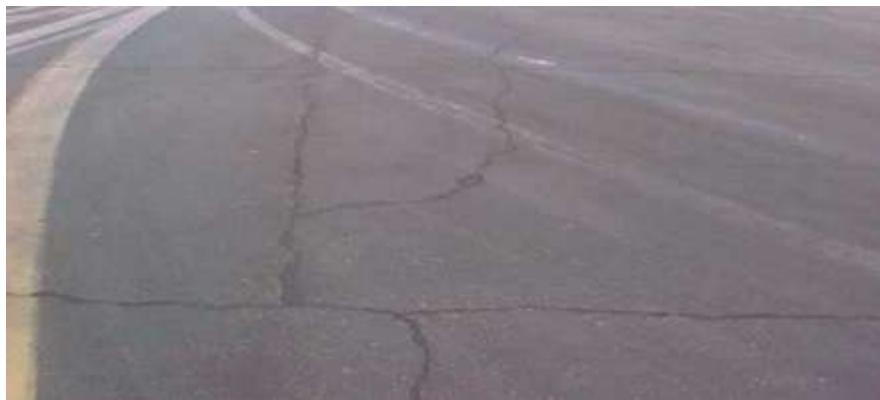
Figura 5

Las grietas en bloque suelen estar conectadas entre sí, dividiendo la calzada en secciones rectangulares de tamaño variable, con dimensiones que oscilan entre aproximadamente 0,3 x 0,3 metros y 3 x 3 metros. Por lo tanto, el tamaño de los bloques puede variar desde 0,30 x 0,30 metros hasta 3,00 x 3,00 metros

Grietas de bloque

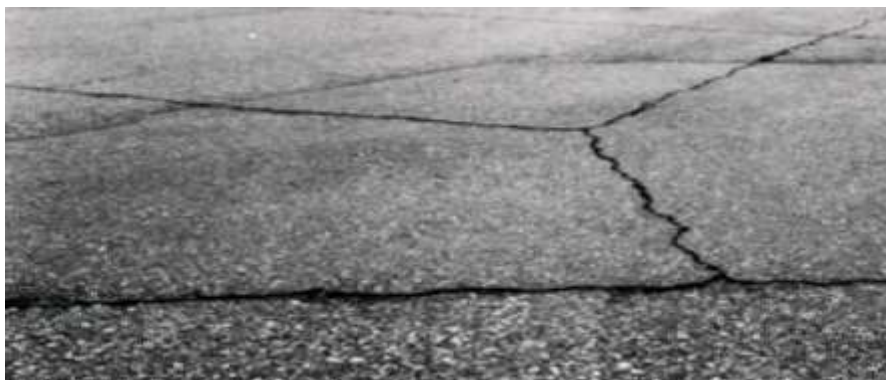
Figura 6

Grietas de reflexión

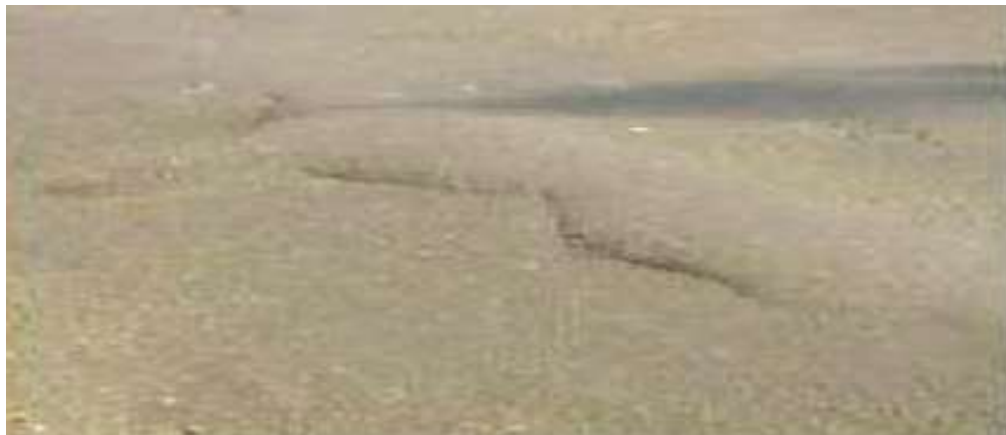
Figura 8

Las ondulaciones en un pavimento asfáltico se caracterizan por la presencia de irregularidades alternas en forma de crestas y valles a lo largo de la calzada, mientras que los desplazamientos corresponden a deformaciones localizadas que incluyen tanto hundimientos como elevaciones en la superficie del pavimento.

Ondulaciones y desplazamientos

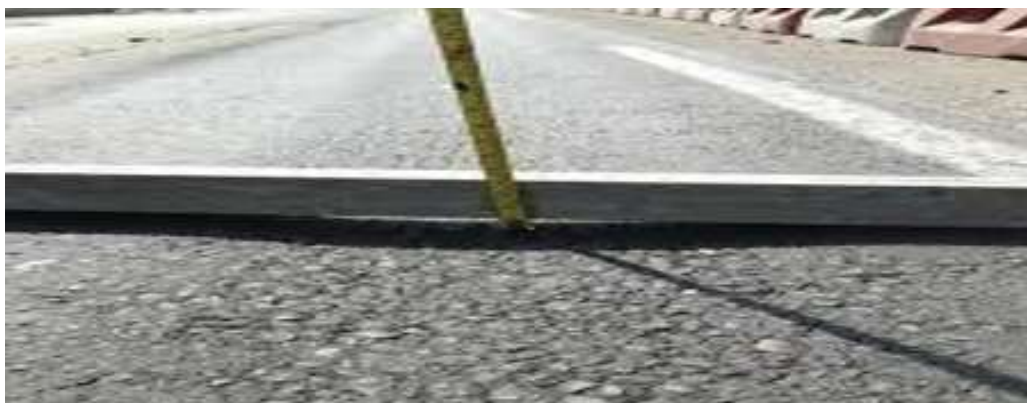
Figura 9

Las depresiones son áreas hundidas en la superficie del pavimento. Generalmente, son pequeñas y aisladas, y la aparición de fisuras varía según las condiciones de la capa superficial, y tienden a acumular agua cuando alcanzan una profundidad considerable. Estas depresiones pueden ser causadas por cargas de tráfico mayores a las que el pavimento fue diseñado para soportar y/o por fallos en el proceso constructivo.

Depresiones

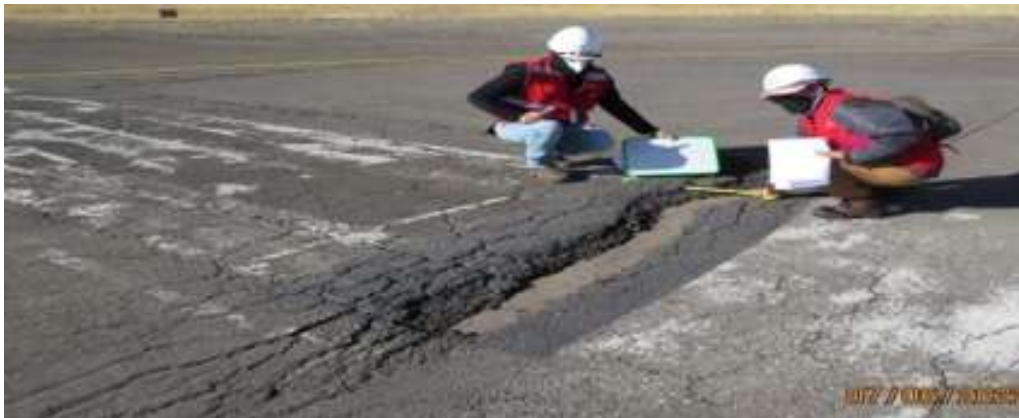
Figura 10

El levantamiento hace referencia a un ascenso controlado de la superficie del pavimento, que comúnmente se origina por defectos en la subrasante

Levantamientos

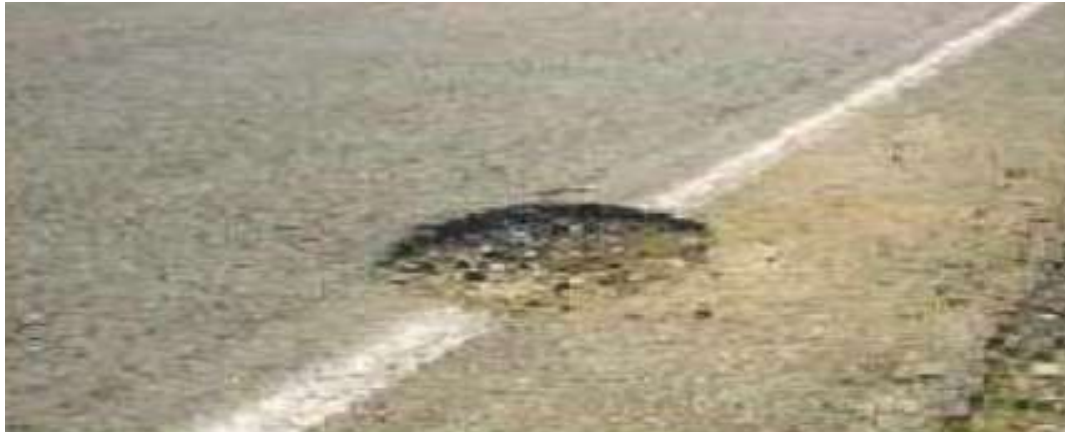
Figura 11

Baches

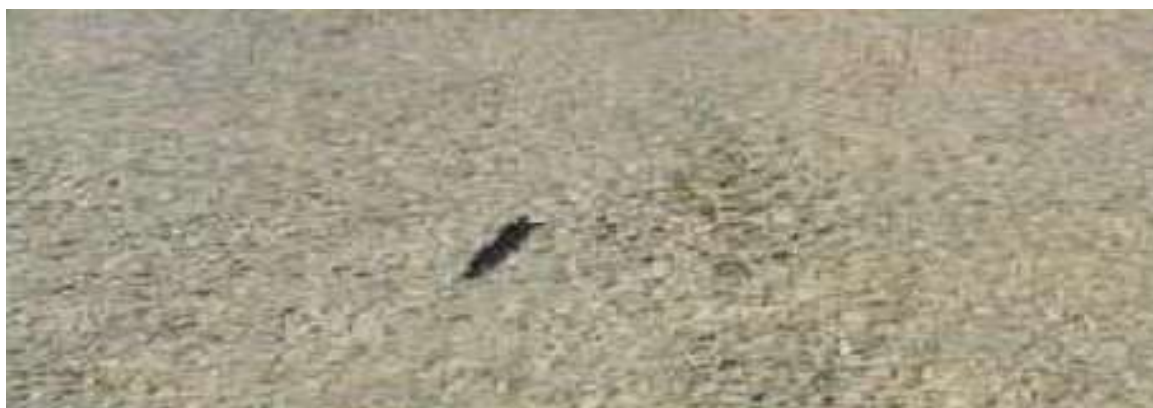
Figura 12

La erosión es el principal factor que contribuye al proceso de desprendimiento, término que describe el deterioro gradual de las partículas que componen el pavimento. La falta de una compactación adecuada durante la construcción, las malas condiciones meteorológicas, como la alta humedad o las bajas temperaturas, la presencia de materiales contaminados o dañados y una formulación inadecuada en el diseño de la mezcla asfáltica son factores que pueden provocar el desprendimiento de los bordes. (Gonzales y Oteo, 2002).

Desprendimiento

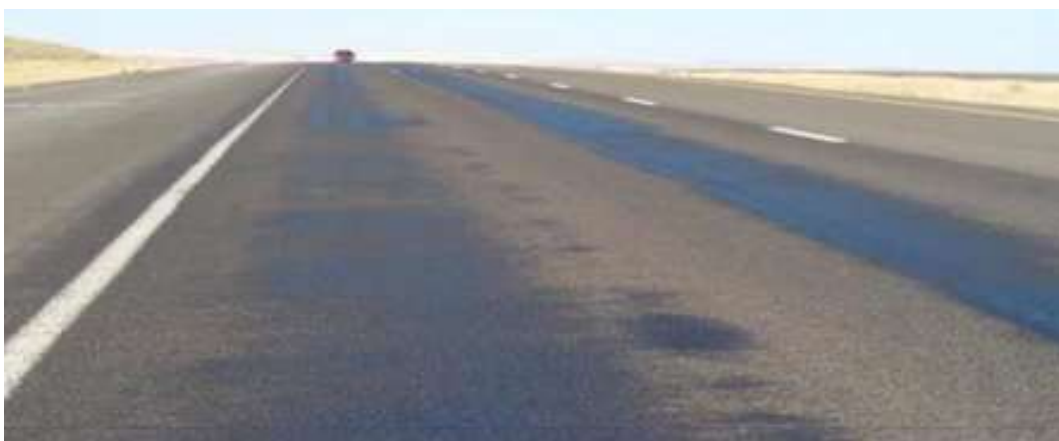
Figura 13

Exudaciones

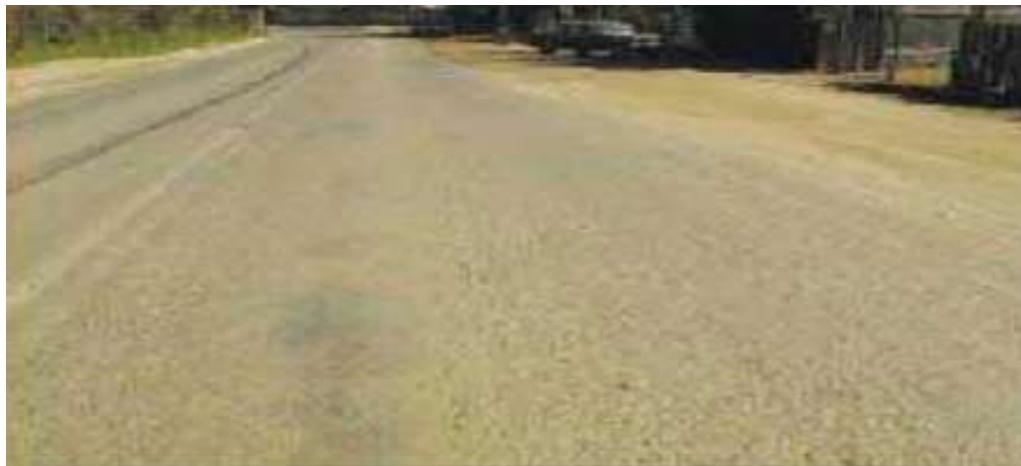
Figura 14

Este problema surge como resultado del deterioro gradual del pavimento, que provoca la pérdida de áridos y la exposición parcial de partículas más grandes. Estas partículas más sustanciales tienden a acumularse en las huellas de las ruedas. La razón principal de la separación de estos componentes de la mezcla asfáltica es que el aglutinante no tiene la capacidad de garantizar una adhesión adecuada con los áridos. Este tipo de deterioro generalmente está asociado a un diseño ineficiente de la mezcla, que puede incluir el uso de un ligante inadecuado.

Pérdida de áridos

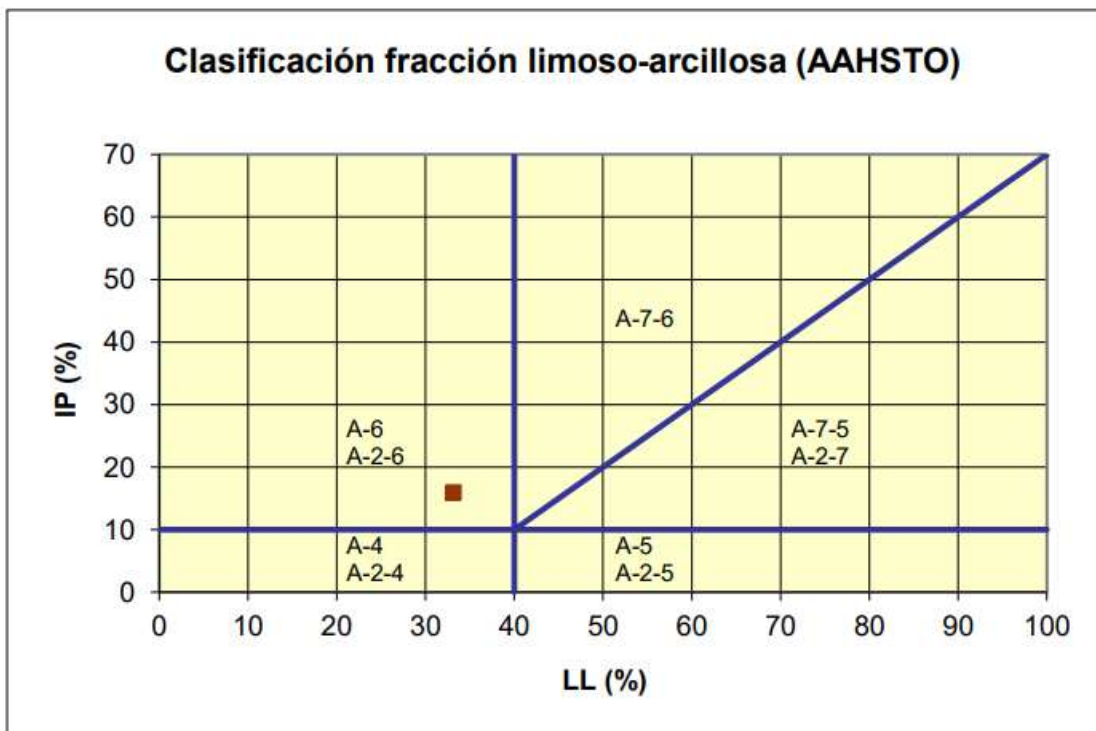
Figura 17

Clasificación AASHTO - calicata 01

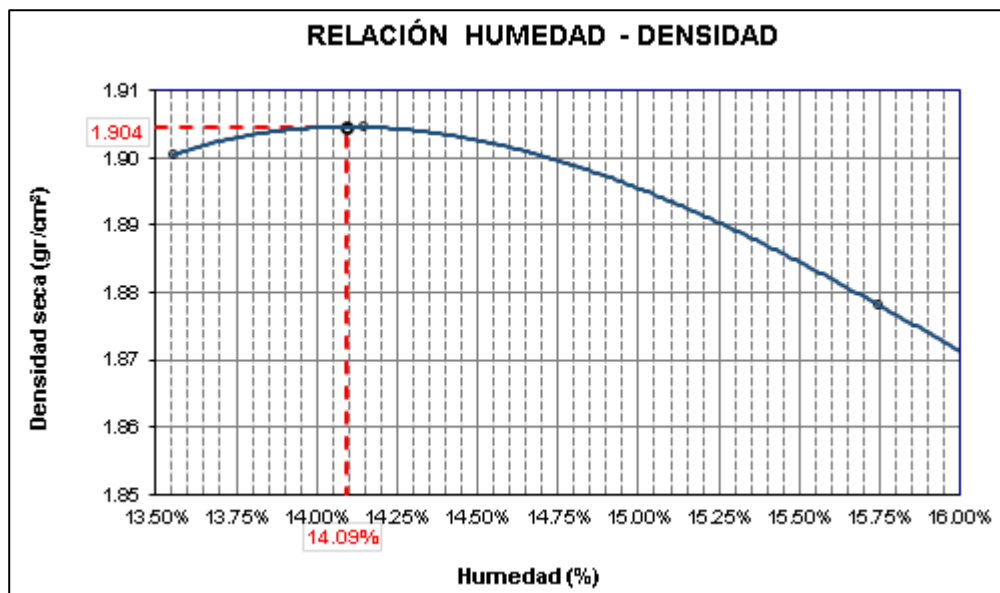
Figura 18

Curva de compactación - Calicata 01

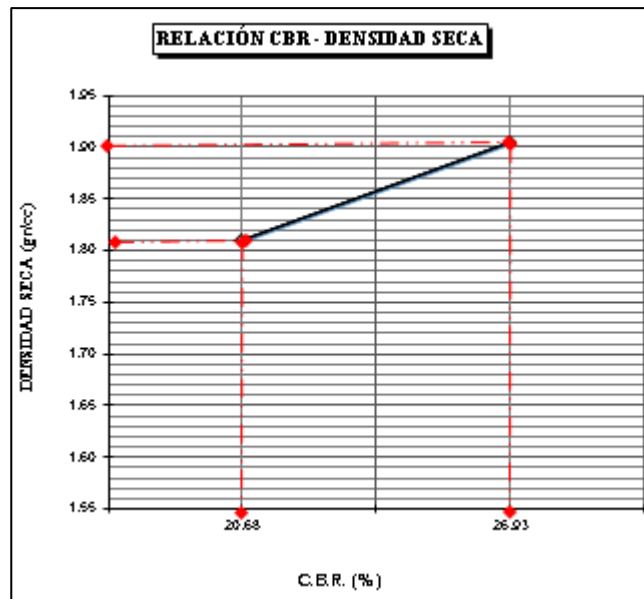
Figura 19

Relación CBR – Densidad Seca - Calicata 01

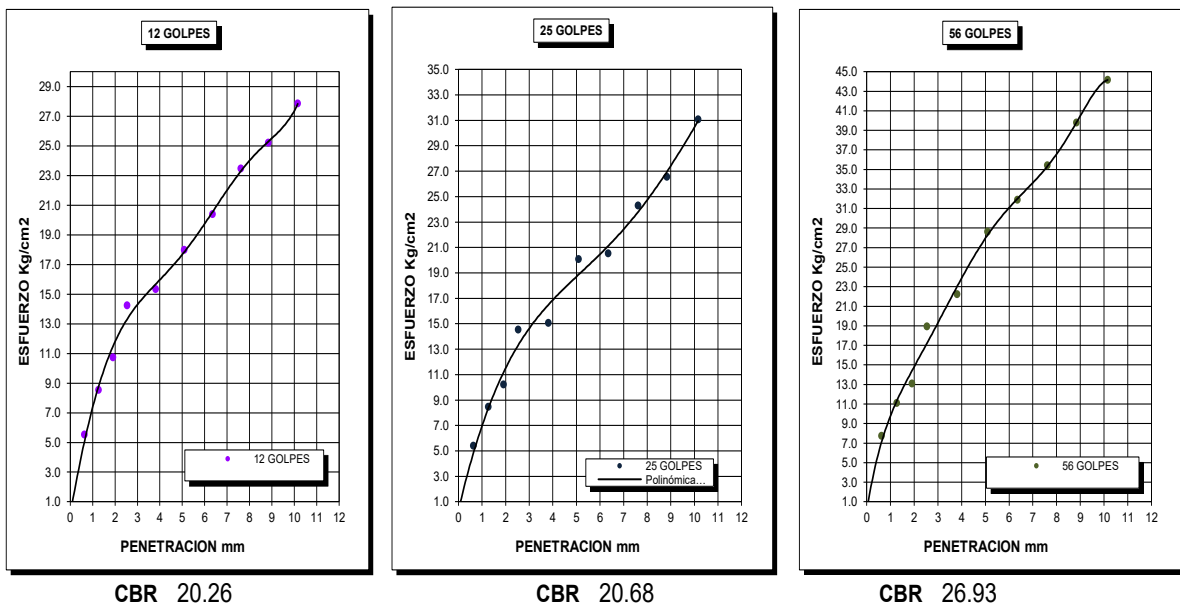
Figura 20

Numero de golpes en 3 capas - Calicata 01

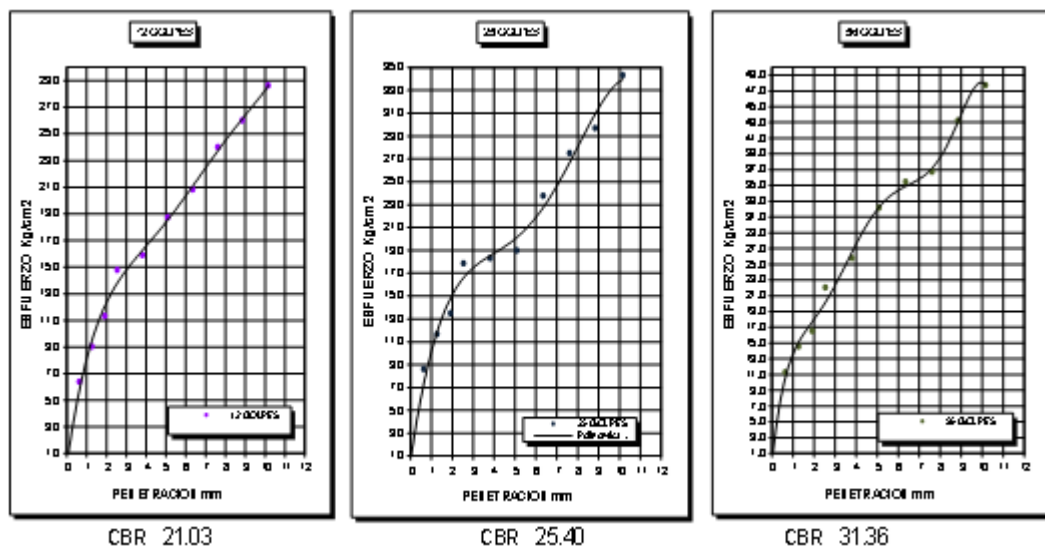
Figura 38

Numero de golpes en 3 capas - Calicata 04

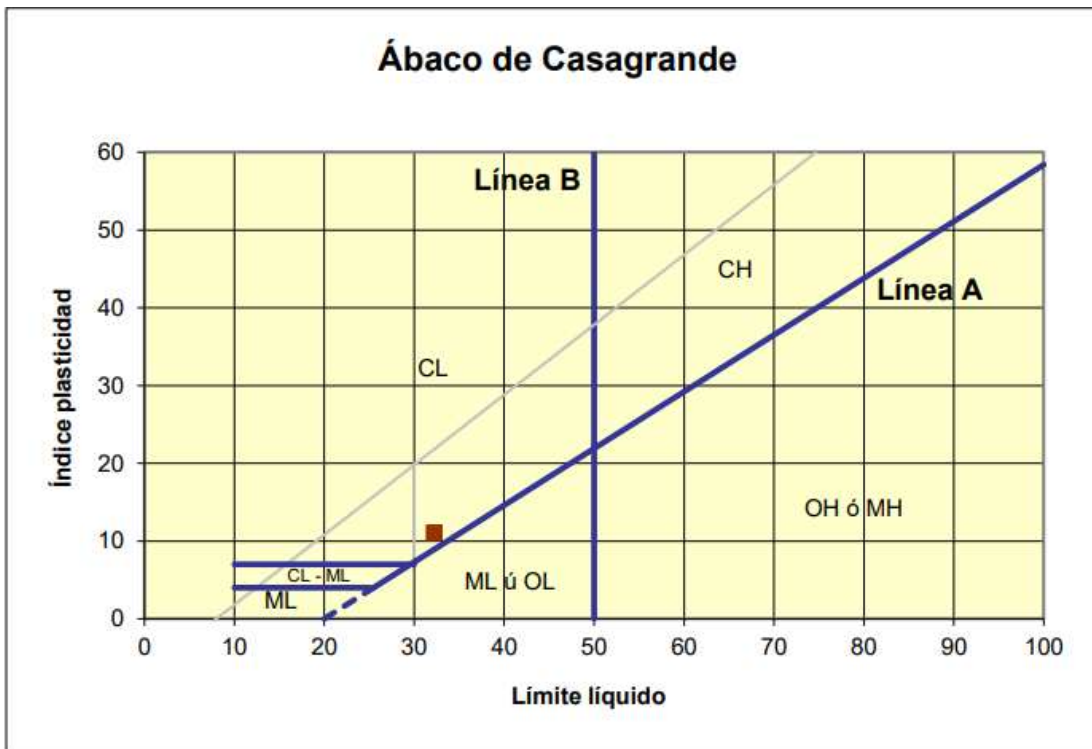
Figura 40

Abaco de Casagrande - calicata 05

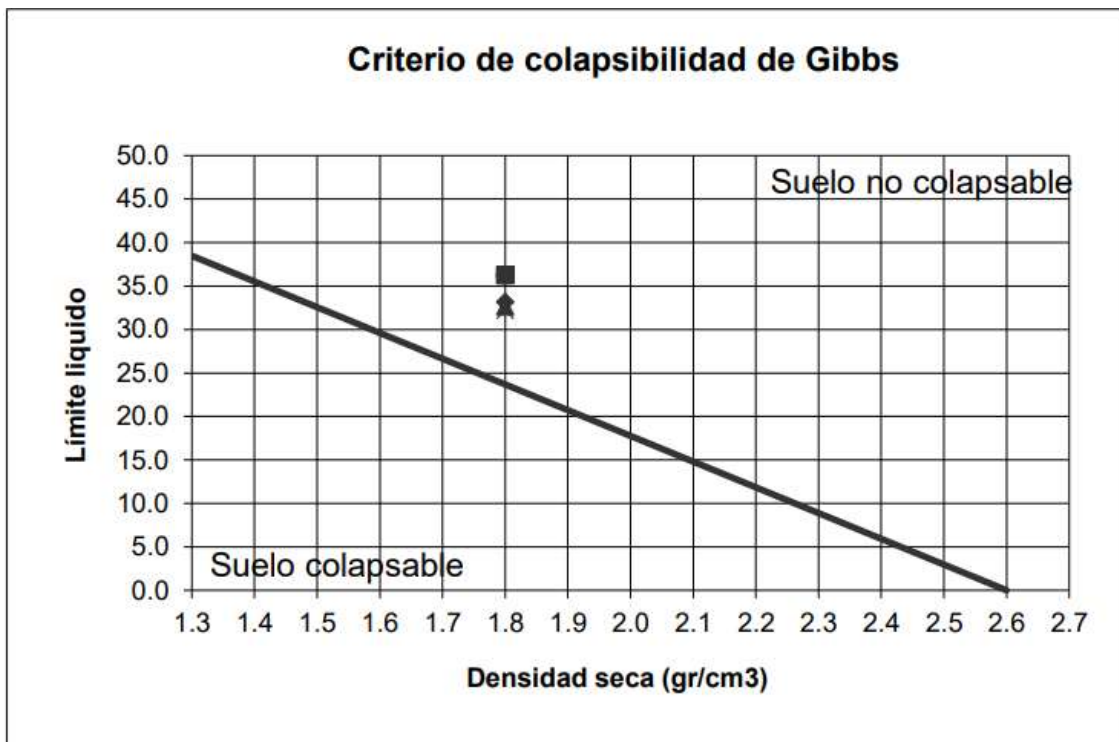
Figura 47

Criterio de colapsabilidad de Gibbs
