**ANÁLISIS COMPARATIVO DE MÉTODOS SUPERFICIALES EN
LA EVALUACIÓN DE LAS PATOLOGÍAS DEL PAVIMENTO
FLEXIBLE DE LA VÍA ILAVE – ANCASAYA
DE LA REGIÓN PUNO**

Bach. DULIO MAMANI HUANACUNI

INGENIERO CIVIL

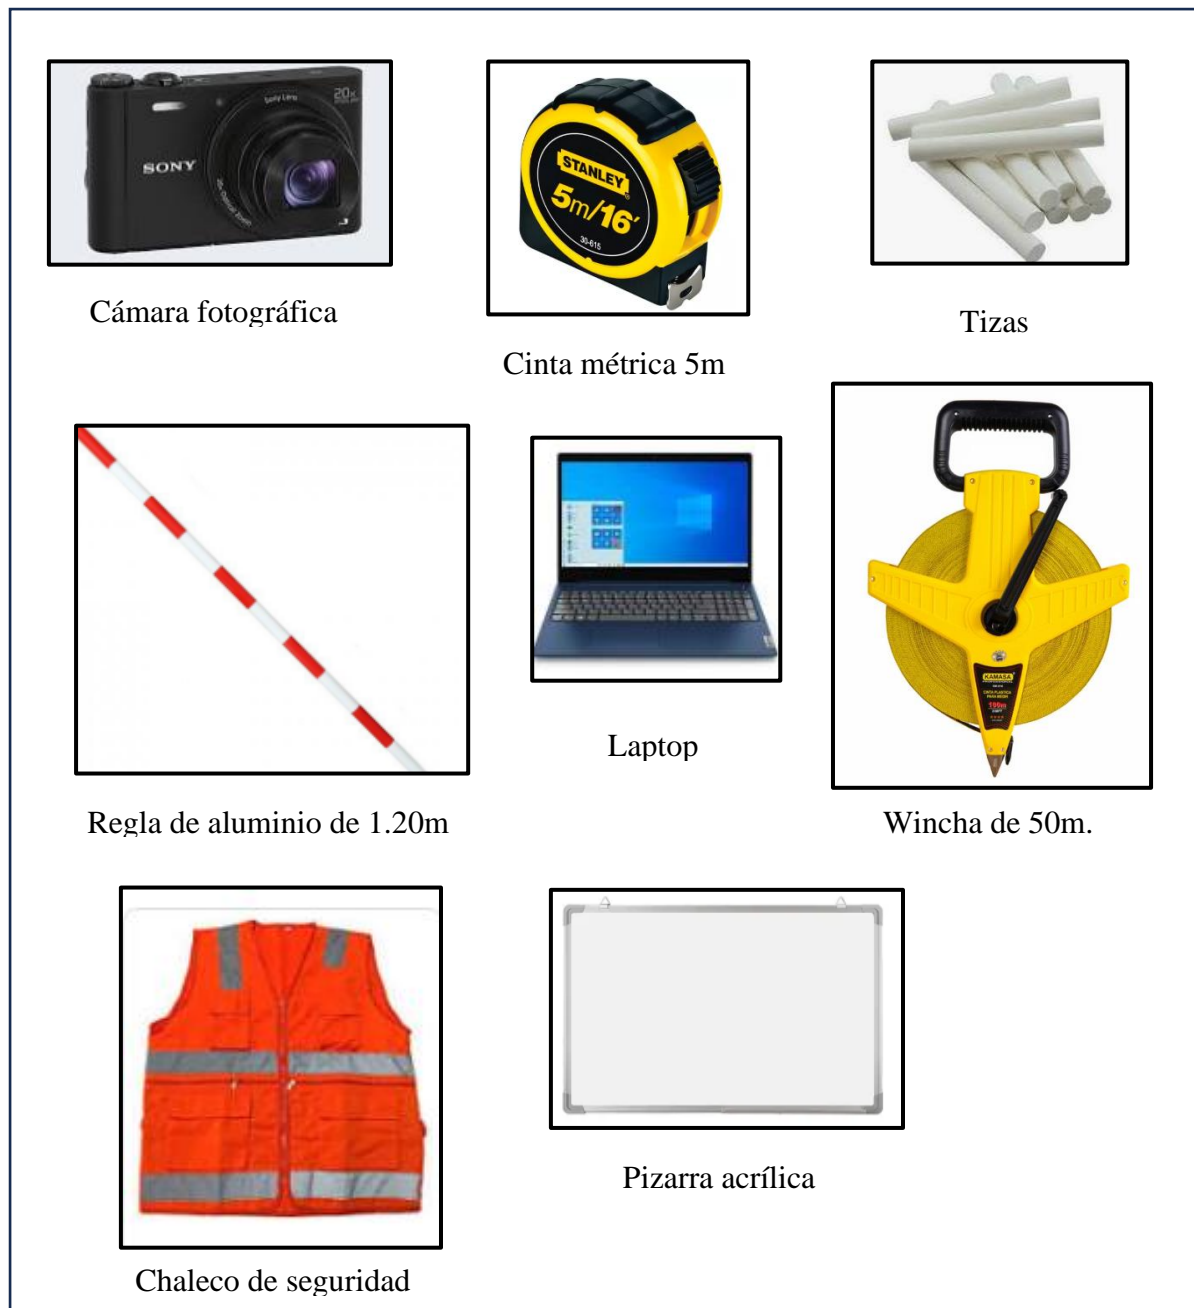
Figura 4: Instrumentos y equipos utilizados en campo

Los equipos utilizados y los instrumentos necesarios ayudarán a consignar de manera adecuada para el registro de datos.

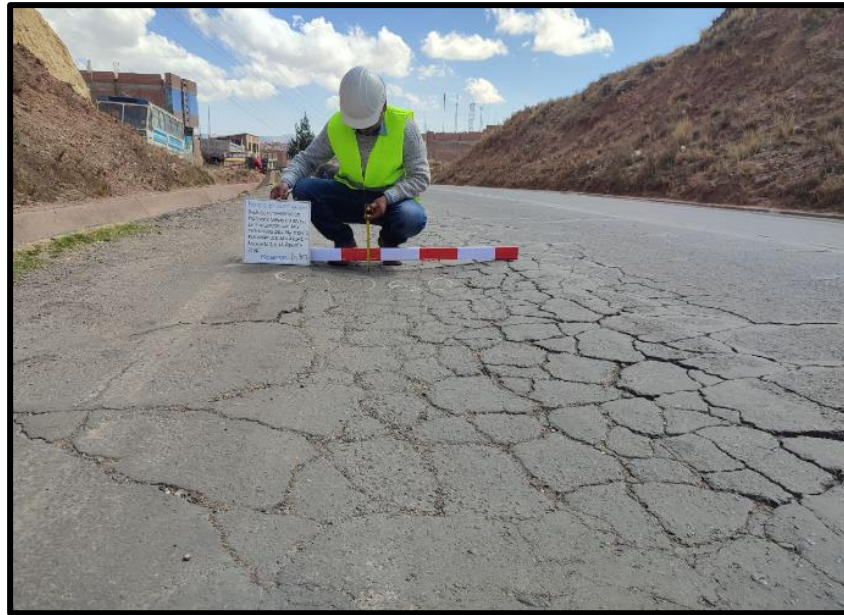
- En las siguientes figuras se muestran las patologías encontradas, las cuales se registraron en la salida de campo, son: grieta longitudinal, agrietamiento en bloque, parcheo, grieta transversal, ahuellamiento, desprendimiento de agregados, entre otros.
- Utilizando las definiciones que se encuentran en el inventario de fallas o patologías del manual de PCI, se asignó de acuerdo al grado de severidad. Ver ejemplo de la Figura N°5:

Figura 5: Falla agrietamiento en bloque severidad media - PCI

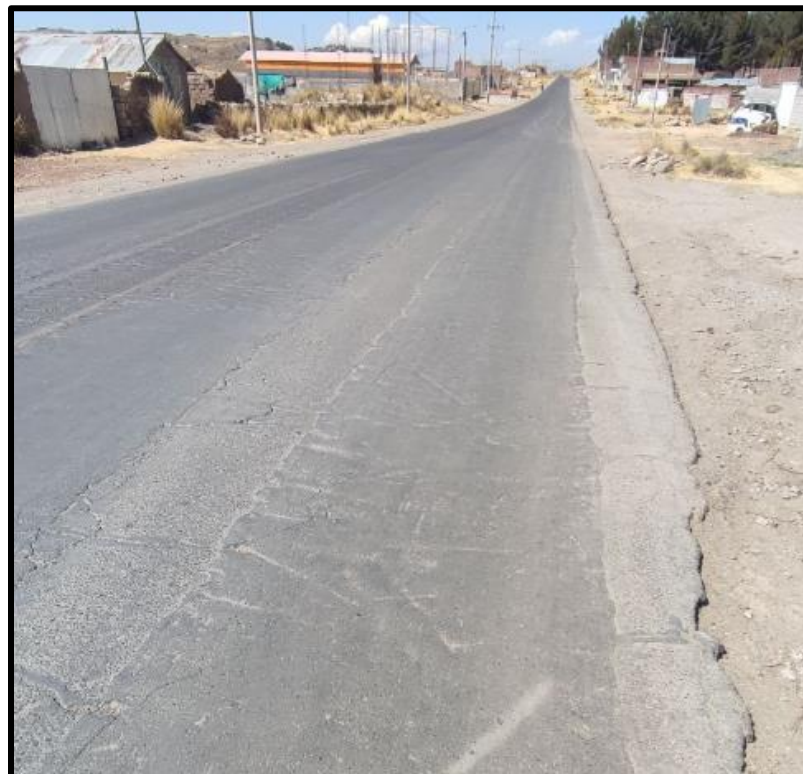
Figura 6: Parcheo severidad baja según PCI

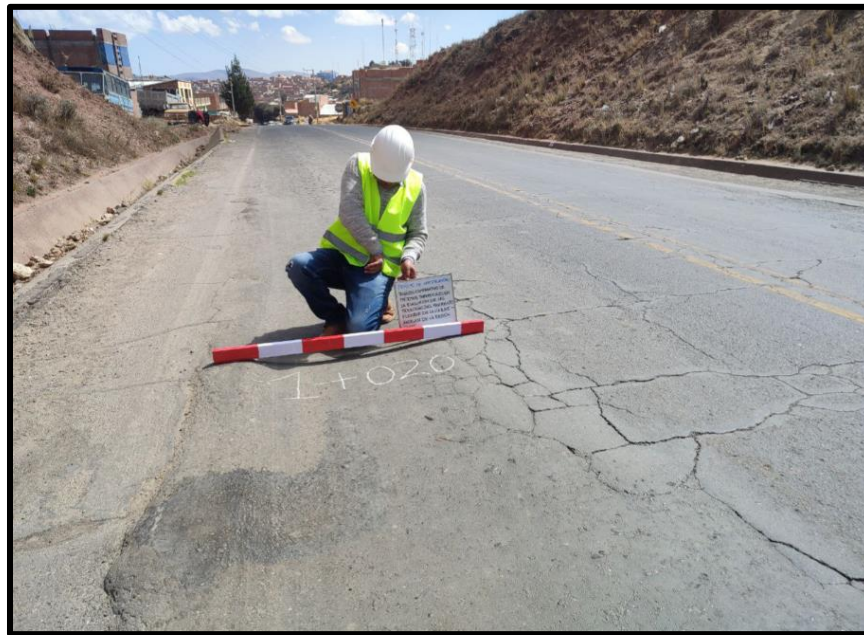
Figura 7: Ahuellamiento severidad Media según PCI

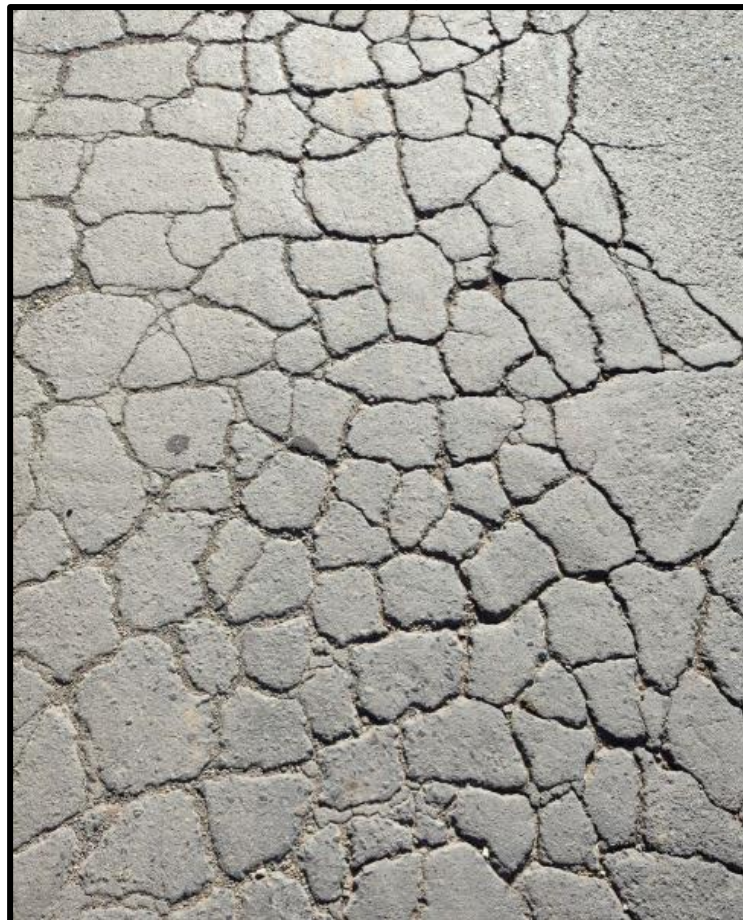
Figura 8: Desprendimiento de agregados severidad alta según PCI

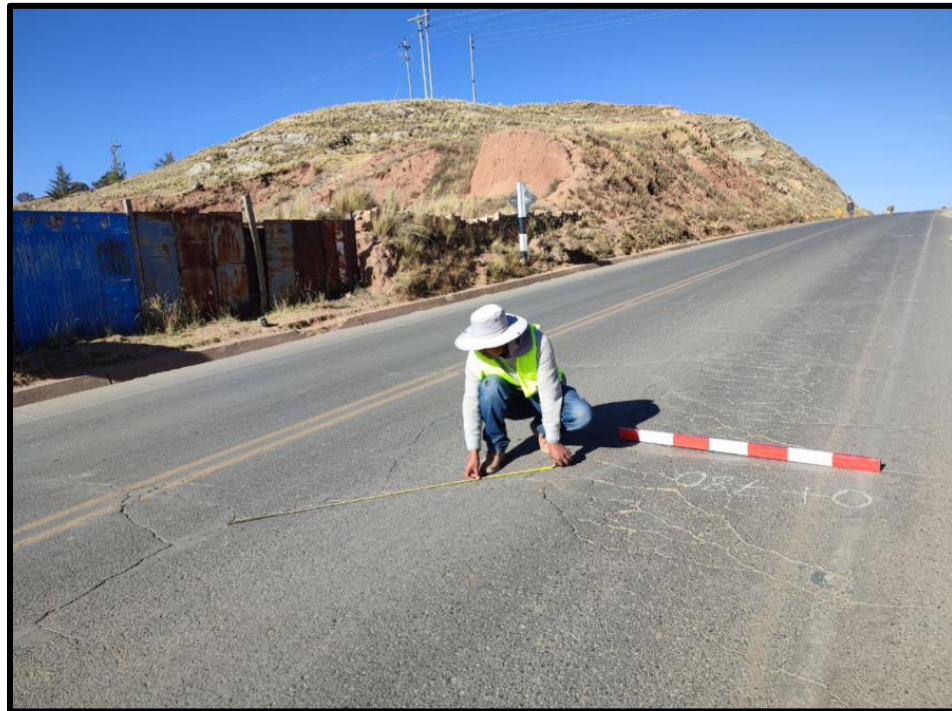
Figura 9: Pulimiento de agregados severidad alta según PCI

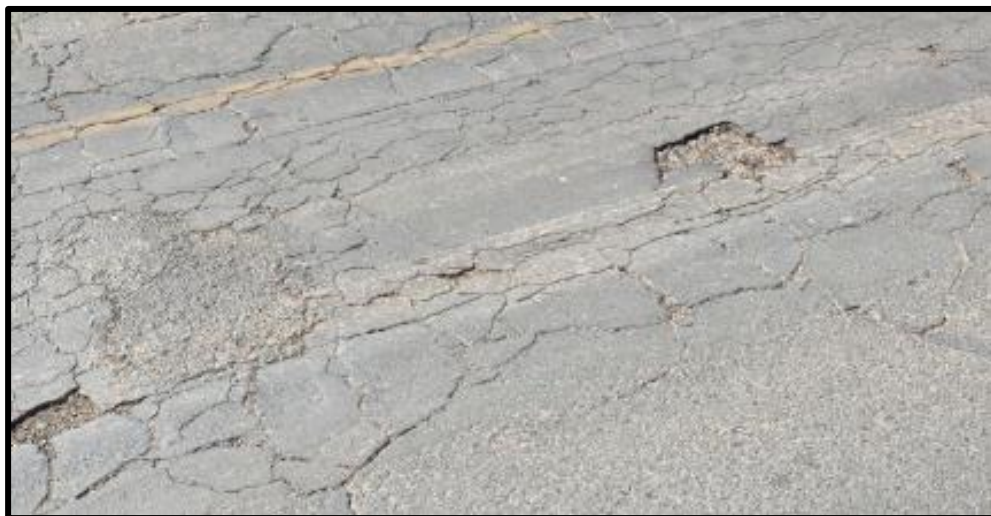
Figura 10: Huecos severidad alta según PCI

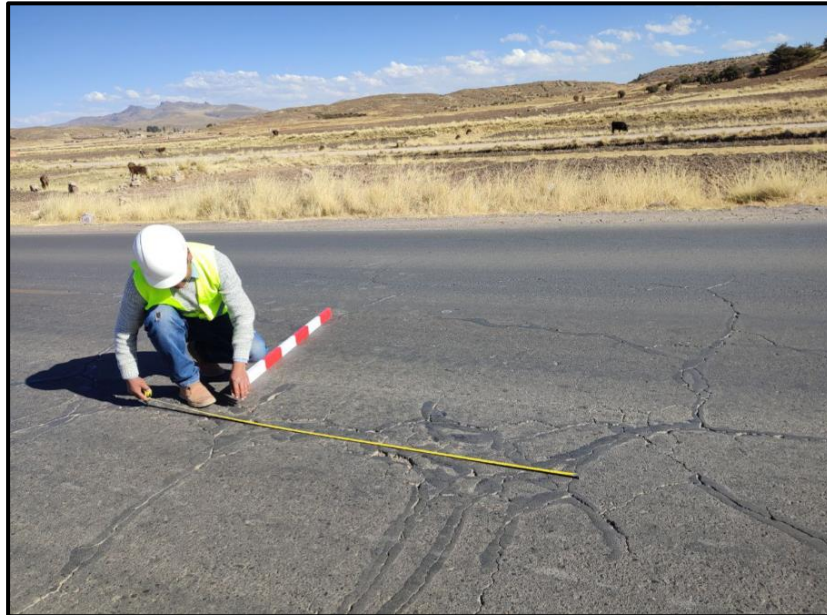
Figura 14: Falla longitudinal por fatiga nivel de gravedad 3 - VIZIR

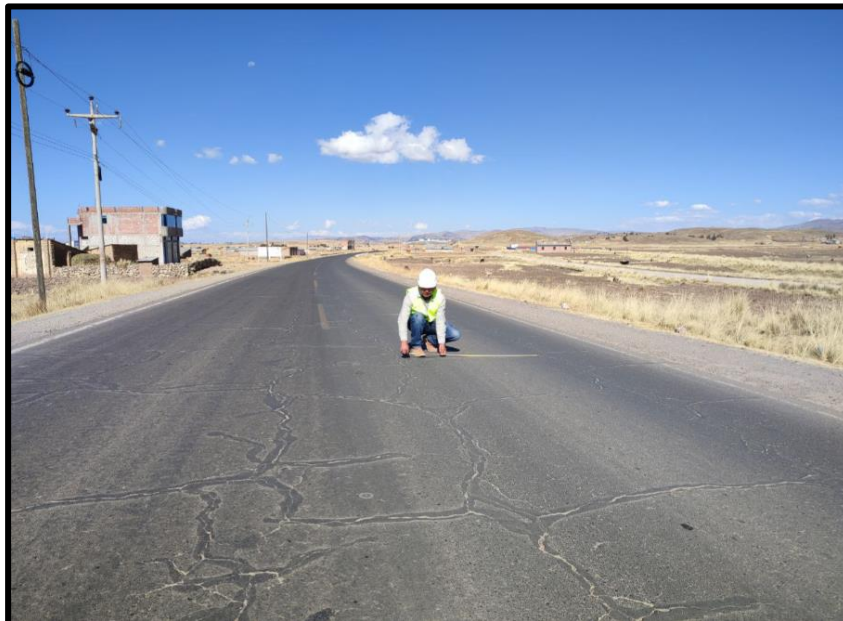
Figura 15: Fisura de piel de cocodrilo nivel de gravedad 2 - VIZIR

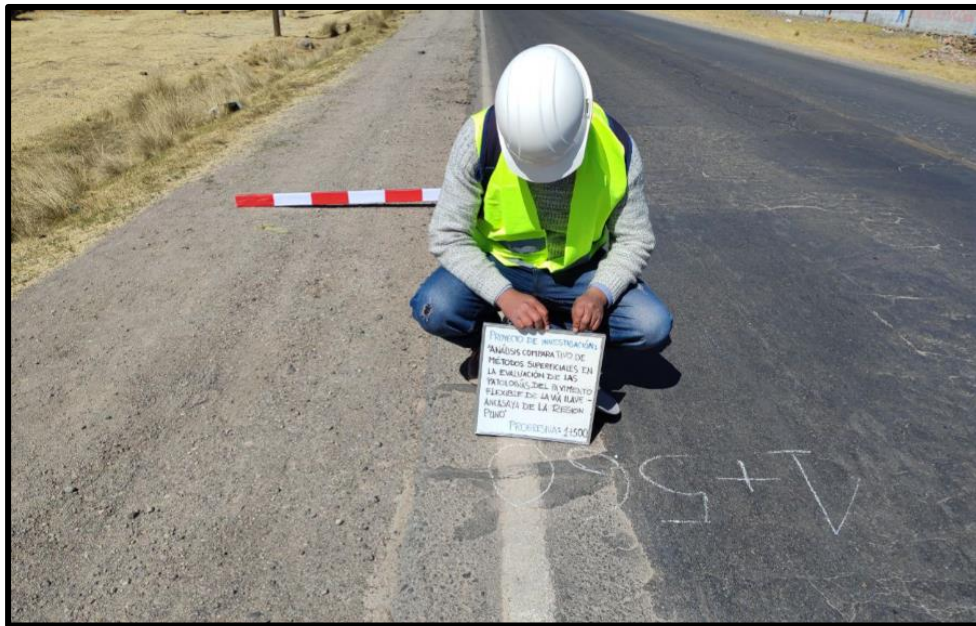
Figura 16: Bacheos y parches nivel de gravedad 3 - VIZIR

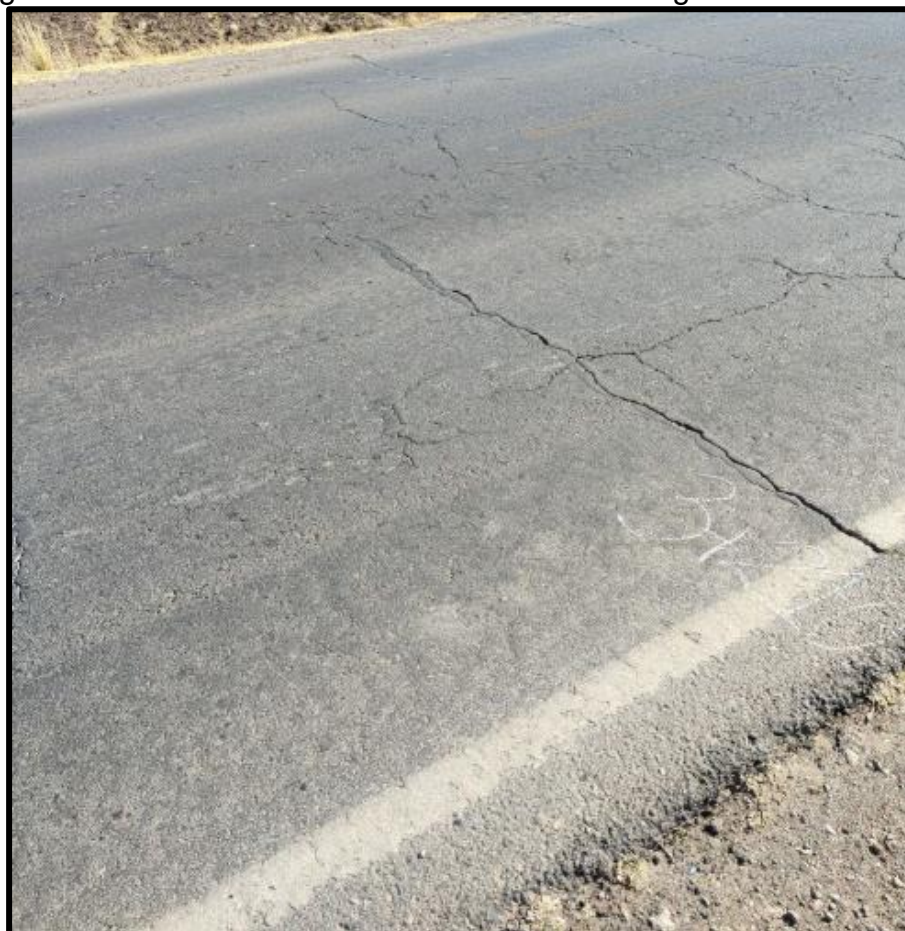
Figura 17: Fisura de contracción térmica nivel de gravedad 2 - VIZIR

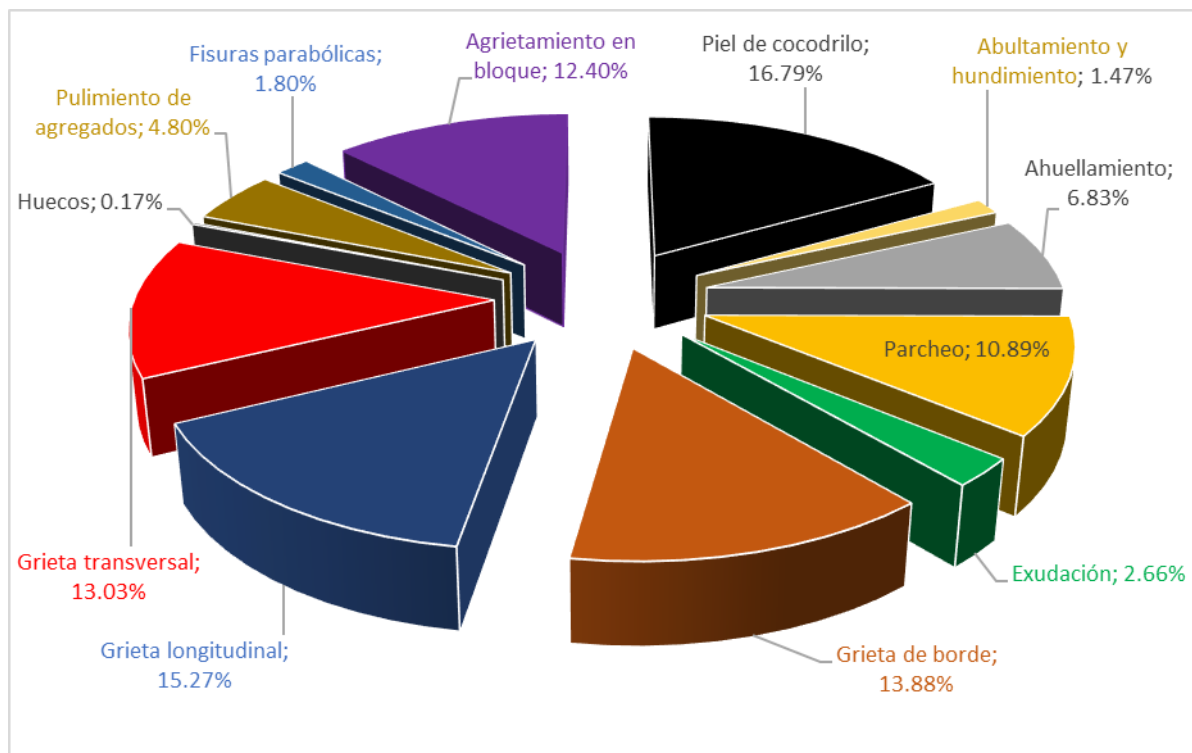
Figura 19: Resultado de patologías que afecta al carril derecho aplicando PCI

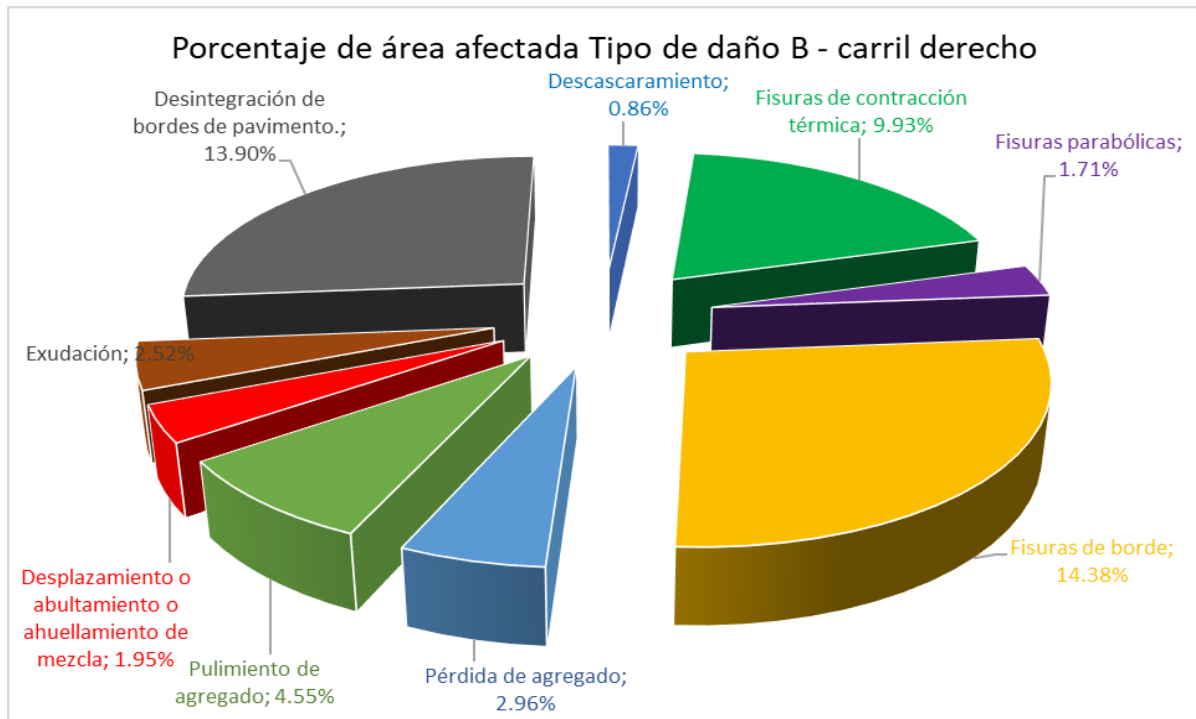
Finalmente, es el agrietamiento por contracción de calor con un 18.38% daño considerado de tipo B, este afecta al estado funcional y es causado por defectos estructurales. La figura 21 y figura 22 muestran estos resultados gráficamente.

Figura 24: Resultado patologías de tipo B que afecta al carril derecho - VIZIR

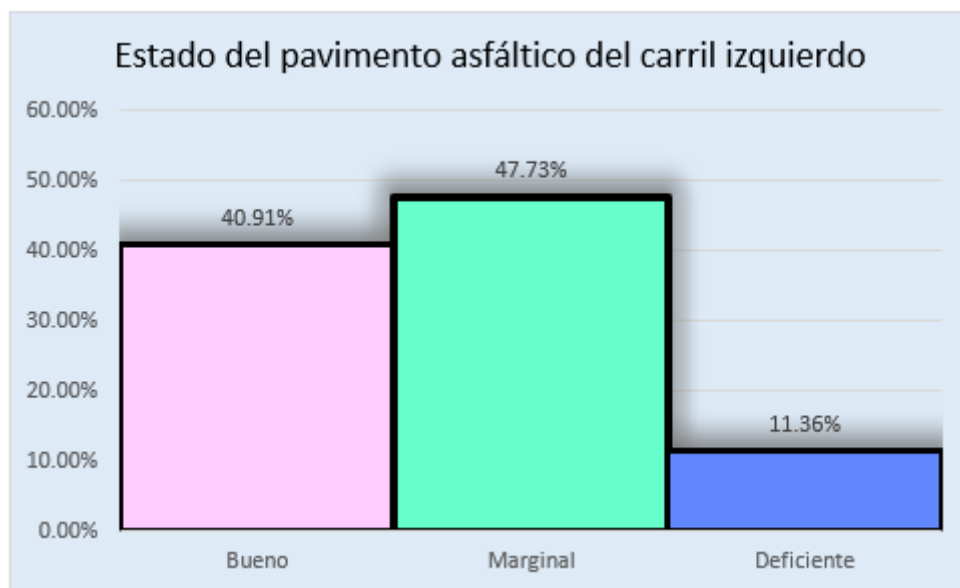
De la tabla 23 se aprecia un total de 44 muestras, el 40.91% corresponde a una categoría BUENO que representa 18 muestras inspeccionadas, el 47.73% corresponde a una categoría MARGINAL que representa 21 muestras inspeccionadas y el 11.36% corresponde a una categoría DEFICIENTE que representa 5 muestras inspeccionadas. Dichos datos se detallan gráficamente en la siguiente figura.

Figura 28: Barra estadística del estado del carril izquierdo - VIZIR
