UNIVERSIDAD ANDINA
NÉSTOR CÁCERES VELÁSQUEZ
FACULTAD DE INGENIERÍAS Y CIENCIAS PURAS
ESCUELA PROFESIONAL DE INGENIERÍA CIVIL

**EVALUACIÓN DE RIESGOS SÍSMICOS EN VIVIENDAS
DE ALBAÑILERÍA CONFINADA EN EL CENTRO
POBLADO DE JAYLLIHUAYA DE
LA CIUDAD DE PUNO**

INGENIERO CIVIL

2025

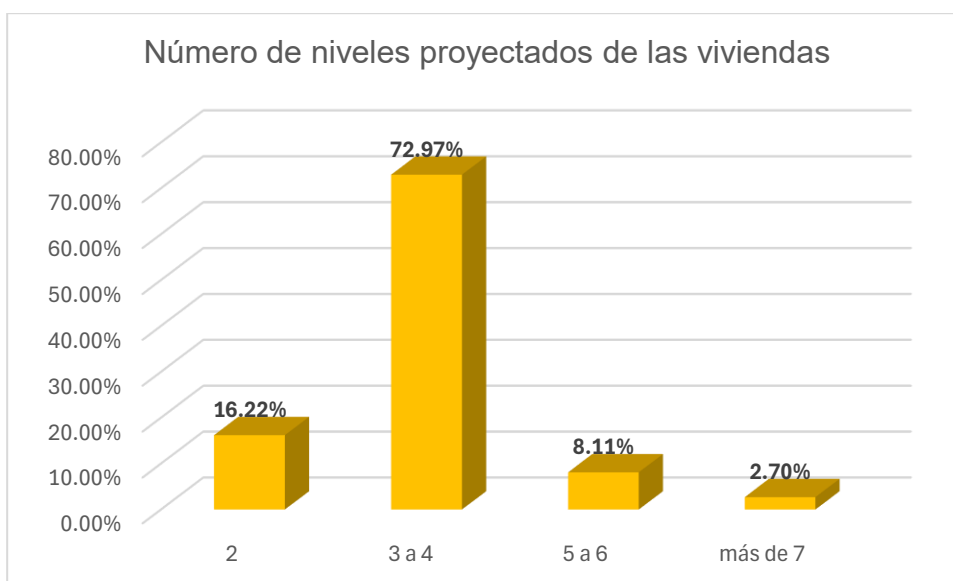
Figura 7

Número de niveles proyectadas de las viviendas en estudio

La figura 7, ilustra la cantidad de niveles que proyectan las viviendas evaluadas en el CP. de Jayllihuaya. Existe un 16.22% del total de viviendas que proyectan la construcción de hasta dos niveles, por otra parte, un 72.97% proyecta una construcción de tres a cuatro pisos. Adicionalmente, el 8.11% de las viviendas están proyectadas para tener entre cinco y seis pisos, y finalmente, el 2.70% está proyectado a tener más de siete pisos.

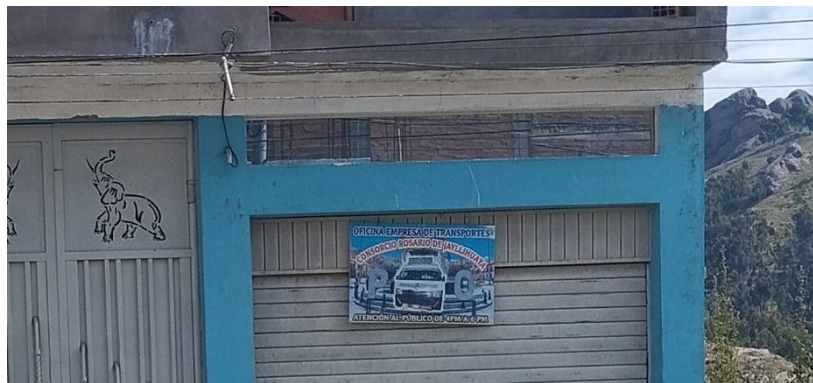
Figura 8

Columnas cortas

Se encontró en visita de campo, debido a que en el Centro Poblado de Jayllihuaya buscan ventilación, los propietarios optan por dejar ventanas altas para ventilar a sus viviendas (figura 8). Esto origina columnas cortas de poca longitud, donde se libera energía y la columna se ve limitada a deformarse en el sentido lateral. Las viviendas con columna corta representan el 24.32% del total.

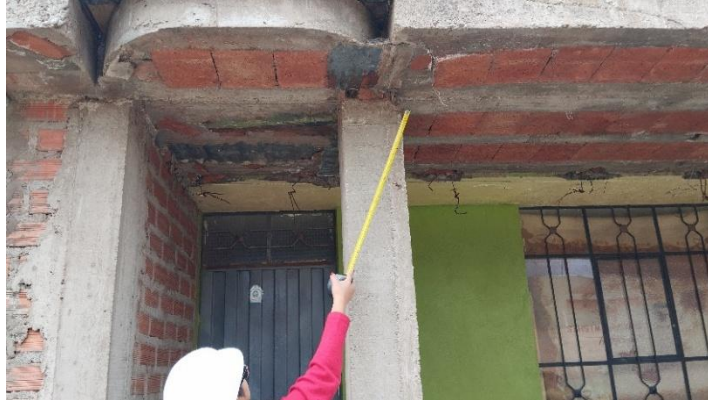
Figura 9

Losas no monolíticas de las viviendas

Suele evidenciarse en viviendas autoconstruidas, donde no se sigue un proceso constructivo de principio a fin, si no una construcción interrumpida o parcial aumentando espacios de acuerdo a la necesidad del habitante o capacidad de solvencia económica. Como resultado, se generan superficies discontinuas que serán difíciles de adherir si se tiene la intención de continuar la construcción en un futuro. Esta práctica da lugar a la formación de juntas frías en el diafragma rígido, lo que puede comprometer la integridad estructural. Esta deficiencia (figura 9), se identificó en un 72.97% de construcciones analizadas.

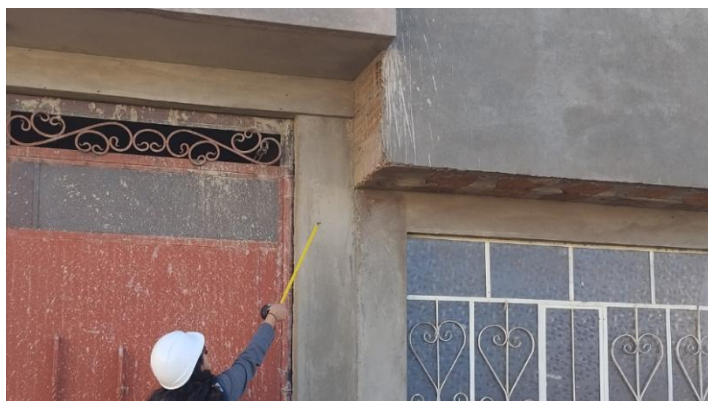
Figura 10

Insuficiencia de juntas sísmicas en las viviendas

En la evaluación del total de construcciones, se encontró que un 78.38% no tienen el espacio mínimo establecido entre edificaciones estructurales. Las consultas realizadas a los propietarios revelan que reducen el ancho de sus viviendas, mientras otros expresan que las juntas son simplemente un espacio donde habitan roedores, sin comprender su función esencial en la seguridad estructural.

San Bartolomé et al. (2018), señalan que la ausencia de juntas sísmicas entre edificaciones vecinas, especialmente cuando estas presentan características vibratorias muy diferentes, puede provocar colisiones entre ellas. Estas cargas de impacto no son consideradas en los análisis sísmicos. Eventualmente, construir viviendas pegadas unas a otras pueden ofrecer ciertos beneficios al confinarse entre sí; en caso de colapso de una de ellas, el resto puede verse comprometido simultáneamente.

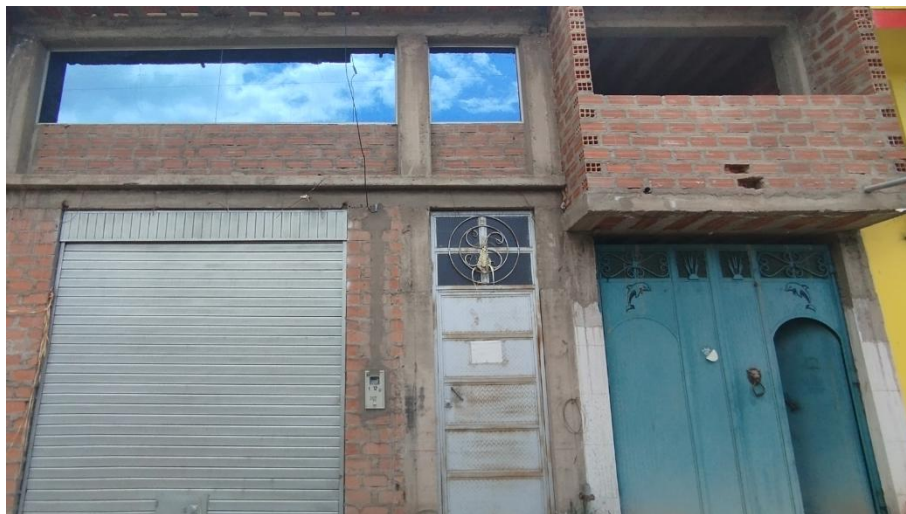
Figura 11

Losas de techo a desnivel con el vecino

Esta característica es principalmente originada por desniveles en la topografía de la zona como también por criterios diferentes en la variabilidad de altura de entre pisos construidos por cada propietario. Se exhiben una problemática puesto que al no existir un espaciamiento con la construcción colindante provocará un choque entre la losa y el muro de ambas propiedades. La investigación denota que un 86.49% del total de construcciones evaluadas presentan esta problemática.

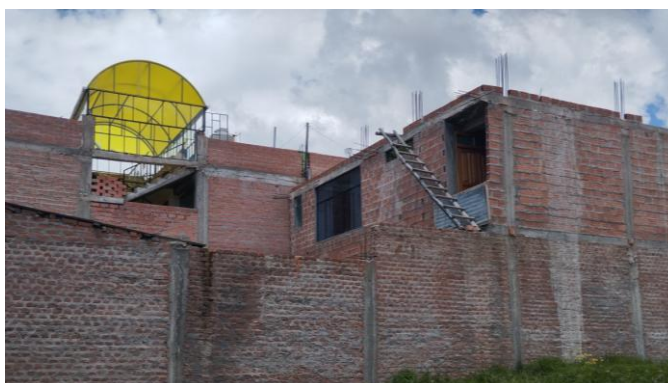
Figura 12

Cerco no aislado de la estructura

Cuando entre una edificación estructural y su cerco de delimitación no existe una separación, automáticamente forma parte de la edificación estructural, por ende existirá un aumento de excentricidad que ocasionará graves daños al tener desplazamientos desiguales.

Al hacer la evaluación se reconoció que en un 48.65% del total no existe aislamiento entre la edificación y su cerco perimetral.

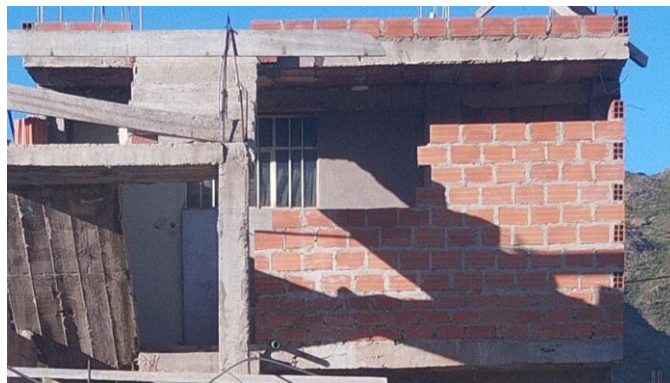
Figura 13

Tabiquería no arriostrada

Según el análisis realizado, un 94.59% presenta tabiques sin arriostrar, un problema que generalmente se observa tanto en muros internos o de fachada. Según la (MVCS, 2006), la albañilería confinada debe estar rodeada por elementos de confinamiento en sus cuatro lados. Sin embargo, se ha detectado que muchas de estas construcciones no presentan adecuadamente un buen aislamiento en tabiques. Además, los tabiques carecen de arriostramientos en todos sus lados, lo que provoca que queden flotantes y genera una inestabilidad considerable ante fuerzas de volteo.

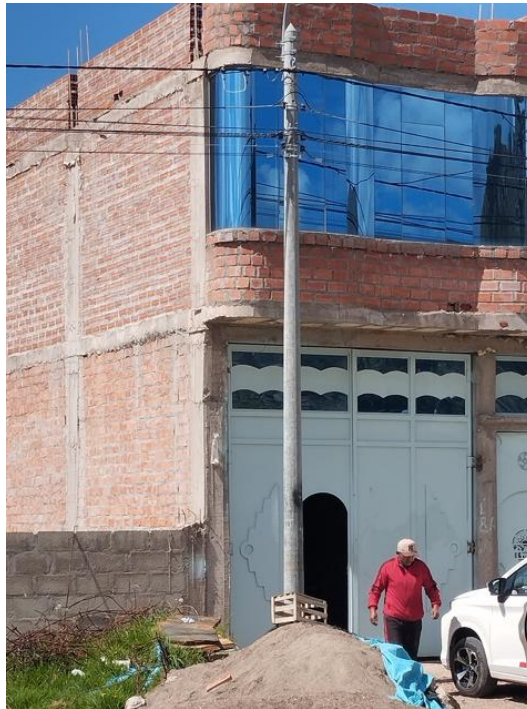
Figura 14

Reducción en planta

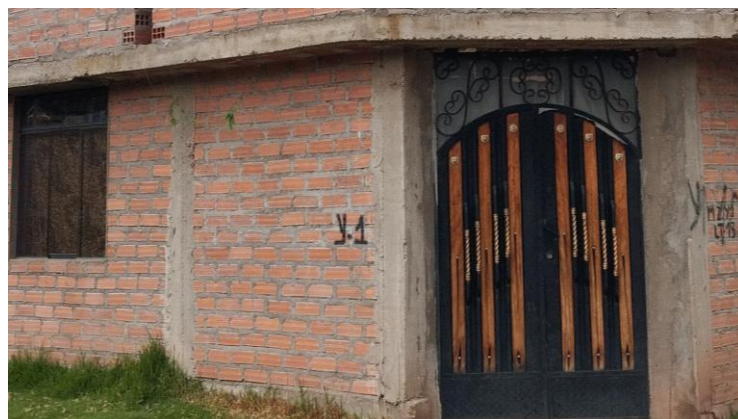
Figura 15

Muros de ladrillo pandereta en viviendas

De los datos se extrae que un 72.97% del total de construcciones presentan ladrillos pandereta en la construcción de muros portantes, a pesar que este tipo de ladrillo solo está permitido únicamente hasta el segundo nivel según la norma

E.070. muchos propietarios creen erróneamente que el uso de ladrillo pandereta reduce el peso de la estructura, sin embargo, ignoran los riesgos a los que están exponiendo la integridad estructural de sus hogares.

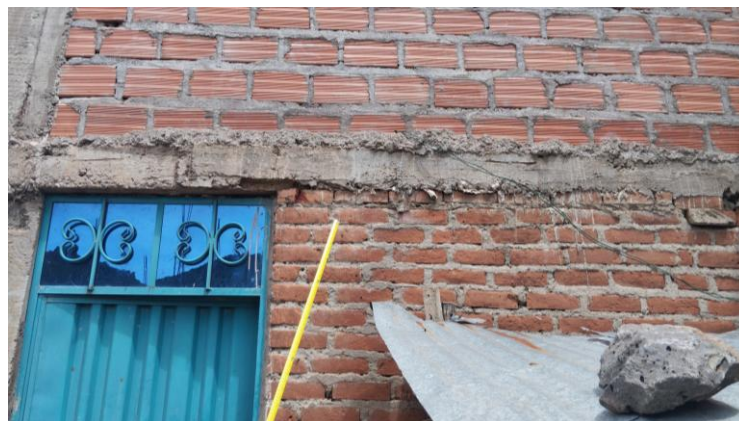
Figura 16

Unión muro y techo en viviendas deficientes

El análisis reveló que, un 94.59% del total presentan paredes estructurales y no estructurales que carecen de arriostramiento con la losa que va encima de ella, puesto que no existe una unión reforzada ni anclada, por lo tanto, no sirve para distribuir vibración y tendrá un movimiento independiente frente a una fuerza sísmica. Esto frecuentemente ocurre cuando existe una mala práctica donde para facilitar el trabajo de encofrar, retiran la hilera última de ladrillos que sirve de unión entre muro y losa de concreto.

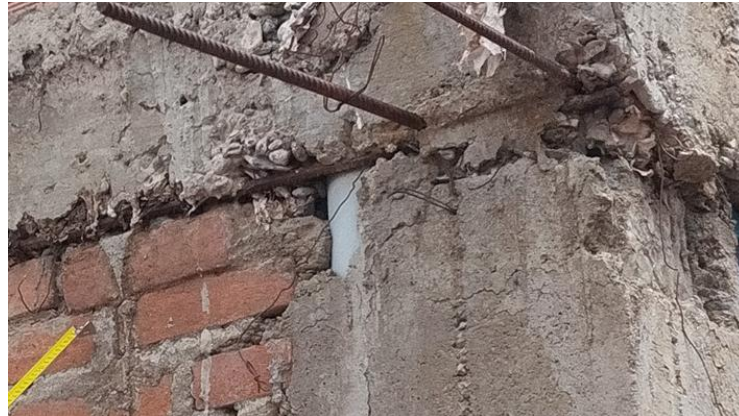
Figura 17

Armaduras expuestas a la intemperie en las viviendas

El análisis revela que, un 86.46% del total de construcciones evaluadas presentan que los aceros estructurales están descubiertas a efectos de condiciones climáticas. (Vega Hurtado, 2024) en su investigación respecto a las armaduras expuestas encuentra el 96.88%, con esto se podría afirmar que muchos propietarios optan por dejar el acero de columnas expuestos, probablemente con la intención de proyectar los pisos superiores.

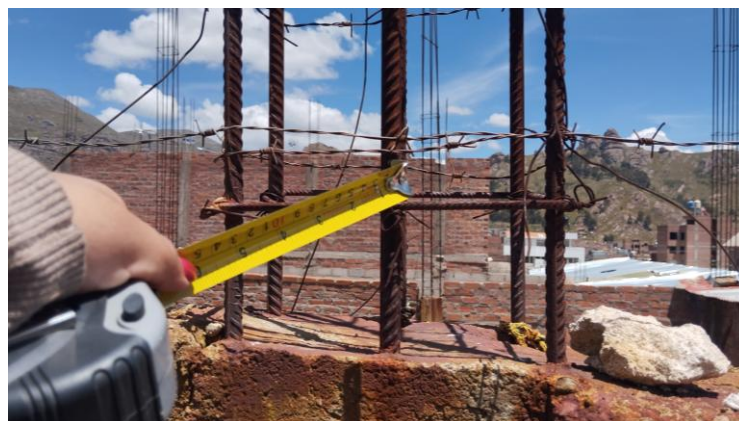
Figura 18

Acero de refuerzo en columnas corroídos

La exposición prolongada del acero a las condiciones ambientales provoca su corrosión, lo que a su vez causa la pérdida de sección del material. En las viviendas analizadas, se ha comprobado que las columnas presentan aceros expuestos, destinados a la proyección de futuros pisos superiores. Este problema afecta al 89.19% del total de las viviendas estudiadas.

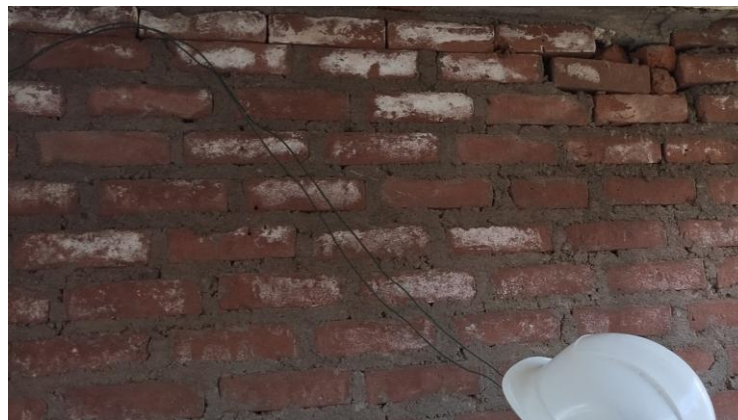
Figura 19

Eflorescencia en muros

Se detectó que la eflorescencia se presenta únicamente en los muros, las unidades utilizadas son ladrillos artesanales, los cuales tienen un alto grado de succión de otras partículas, como sales. Cuando estas sales entran en contacto con la humedad, se manifiestan en forma de eflorescencia lo que puede convertirse en un problema significativo, ya que reduce considerablemente la resistencia de las unidades de albañilería. En total, se encontró que el 94.59% de construcciones analizadas, en sus muros presenta eflorescencia.

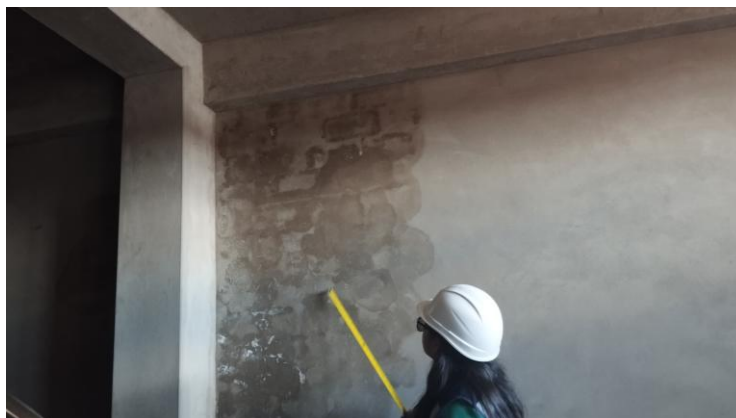
Figura 20

Humedad en muros de albañilería

En la ciudad de Puno, especialmente en el Centro Poblado de Jayllihuaya, que es una zona lluviosa entre diciembre y abril, se ha observado que las viviendas carecen de parapetos en las azoteas. Esta situación provoca que aguas acumuladas en las azoteas se evacuen por los bordes perimetrales, lo que a su vez moja los muros perimetrales y contribuye a su deterioro. Este problema afecta al 100% de las viviendas estudiadas.
