UNIVERSIDAD ANDINA
NÉSTOR CÁCERES VELÁSQUEZ
FACULTAD DE INGENIERÍAS Y CIENCIAS PURAS
ESCUELA PROFESIONAL DE INGENIERÍA CIVIL

**ANÁLISIS DE LA RESISTENCIA MECÁNICA DEL PAVIMENTO
RÍGIDO DEL JIRÓN AREQUIPA DE LA CIUDAD DE PUNO,
MEDIANTE LA PRUEBA DE ESCLERÓMETRO PARA
DETERMINAR EL GRADO DE CONSERVACIÓN**

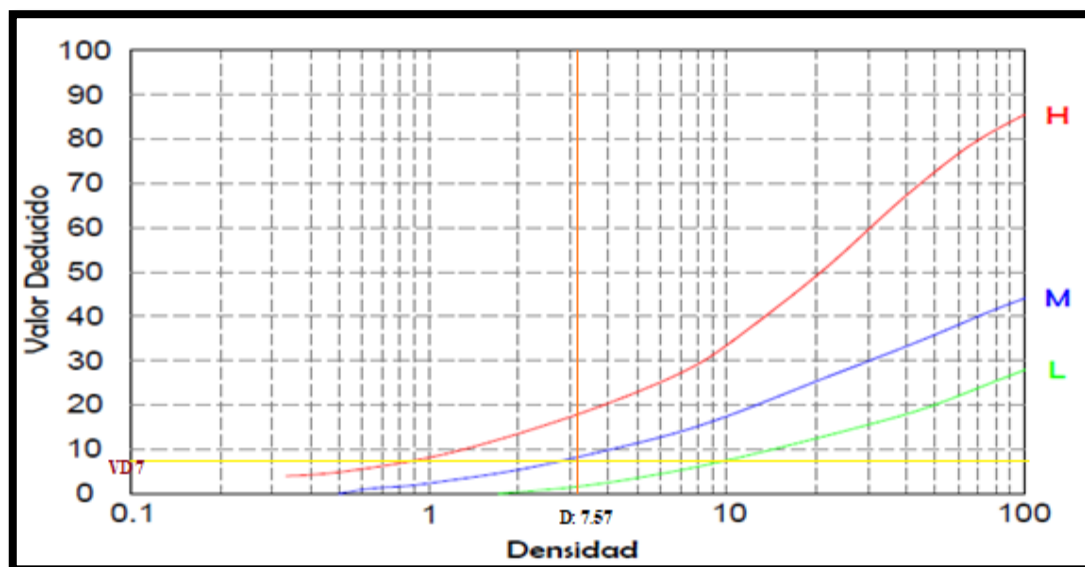
Figura 6

Utilizando los ábacos del Índice Manual de Estado del Pavimento (PCI), determinamos las densidades para las fallas existentes en el rango progresivo 00+000 - 00+050km y utilizamos estos datos para generar valores para cada combinación de fallas. Como ejemplo, obtuvimos un Valor Deducido de 7 para una combinación 4M de grietas longitudinales.

Curva para Grietas Longitudinales / transversales.

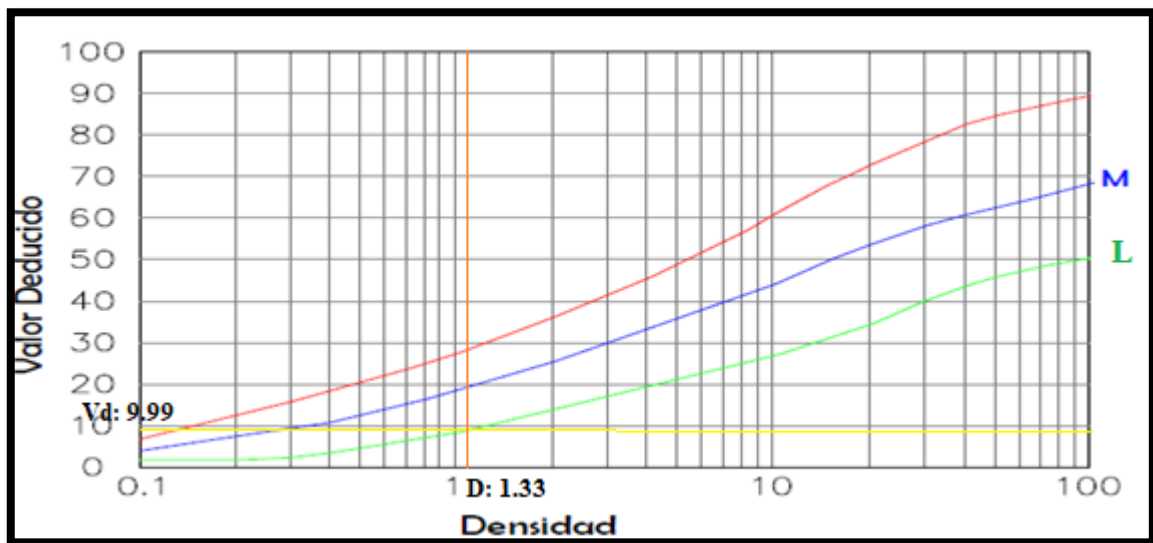
Figura 8

Ábaco para la falla surco en huella: 1.33% densidad para un valor deducido de 9.99
