**EVALUACIÓN DEL DESEMPEÑO SÍSMICO ESTRUCTURAL  
Y LA RESISTENCIA IN SITU DE ELEMENTOS  
ESTRUCTURALES DE INSTITUCIONES DE NIVEL  
PRIMARIO DE LA CIUDAD DE JULIACA 2024**

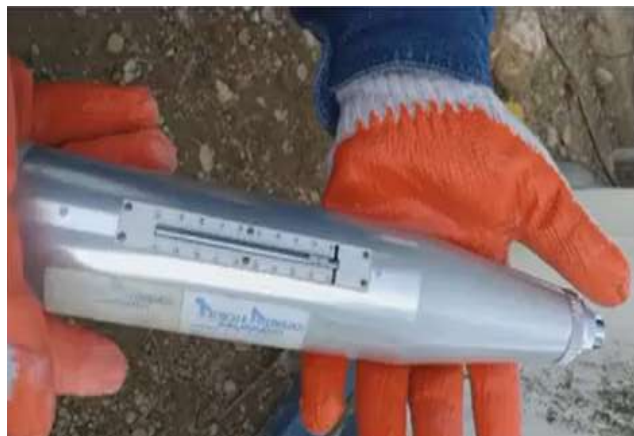
#### Figura 5

Preparación del equipo

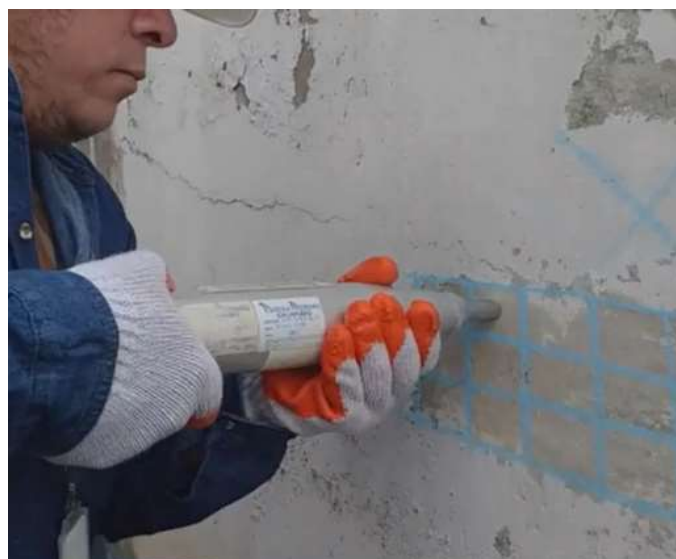
Aplicación del ensayo

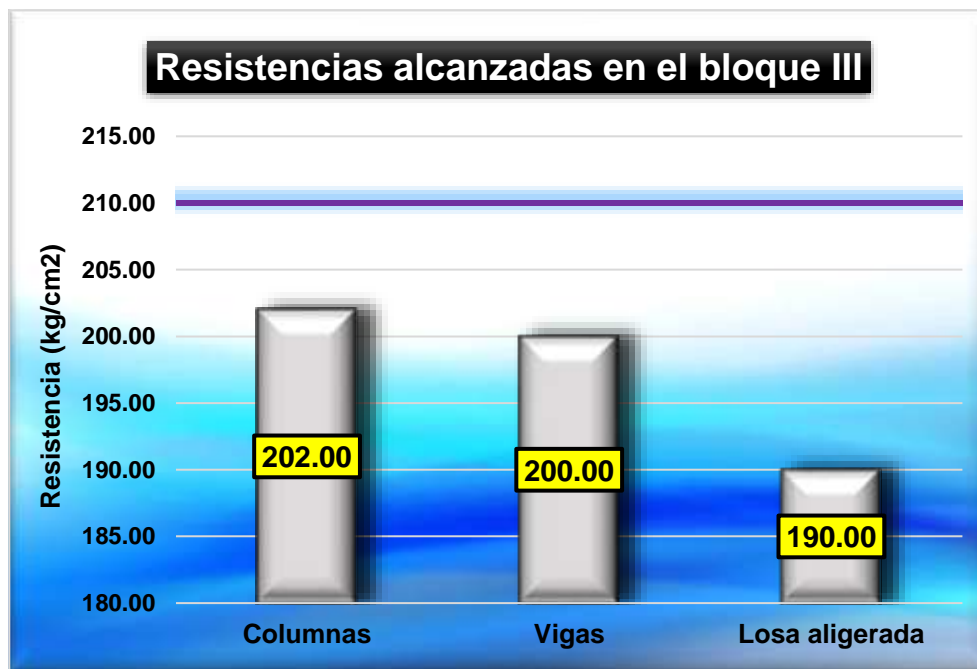
*Resistencias alcanzadas con esclerómetro*

La figura 14, muestra las resistencias alcanzadas con el equipo esclerómetro para las columnas vigas y losas, donde los resultados muestran una pérdida de durabilidad en las columnas con un 3.81%, las vigas en un 4.76% y las losas con un 9.52%.

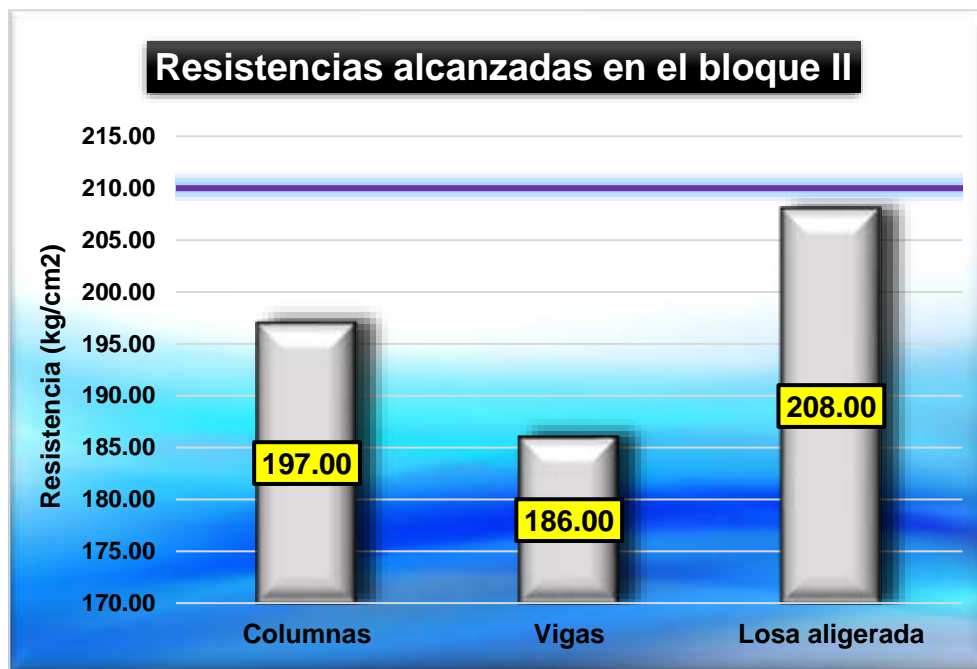
*Resistencias alcanzadas con esclerómetro*

La figura 17, muestra las resistencias alcanzadas con el equipo esclerómetro para las columnas vigas y losas, donde los resultados muestran una pérdida de durabilidad en las columnas con un 6.19%, las vigas en un 11.43% y las losas con un 0.95%.

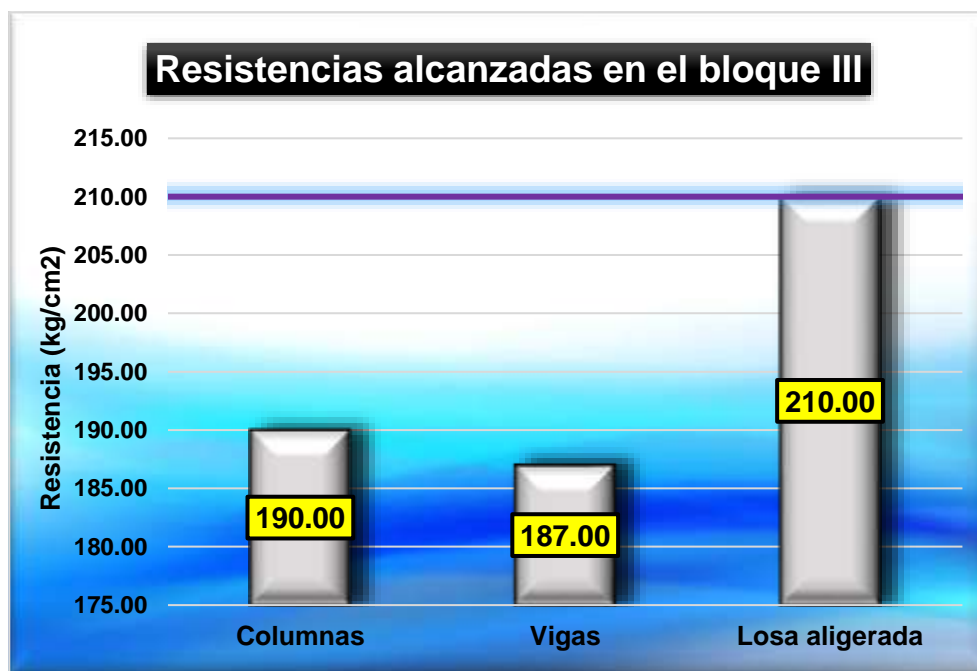
*Resistencias alcanzadas con esclerómetro*

La figura 18, muestra las resistencias alcanzadas con el equipo esclerómetro para las columnas vigas y losas, donde los resultados muestran una pérdida de durabilidad en las columnas con un 9.52%, las vigas en un 10.95% y las losas conservaron su resistencia.

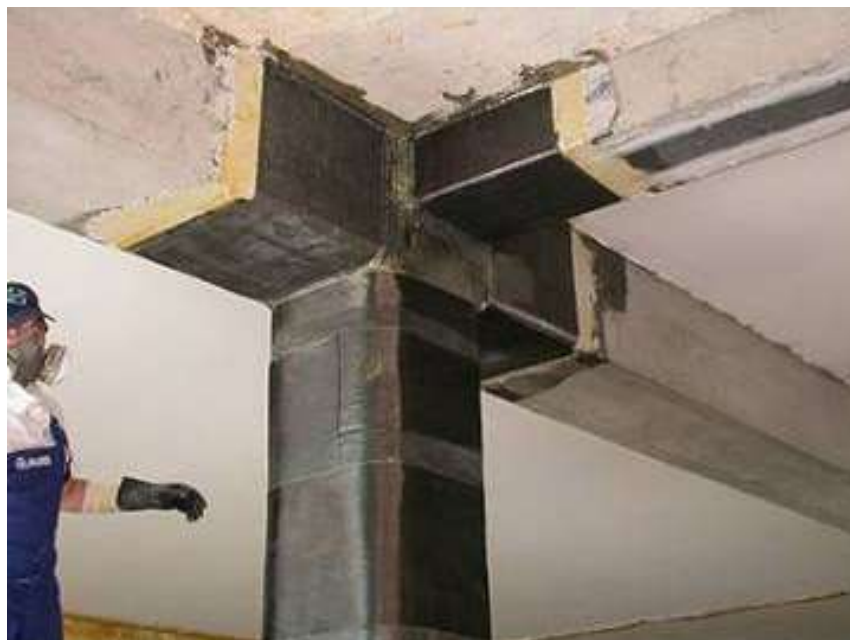
*Reforzamiento de las columnas y vigas*

*Nota:* Reforzamiento de columnas con fibras de carbono, tomado de Anclaf.

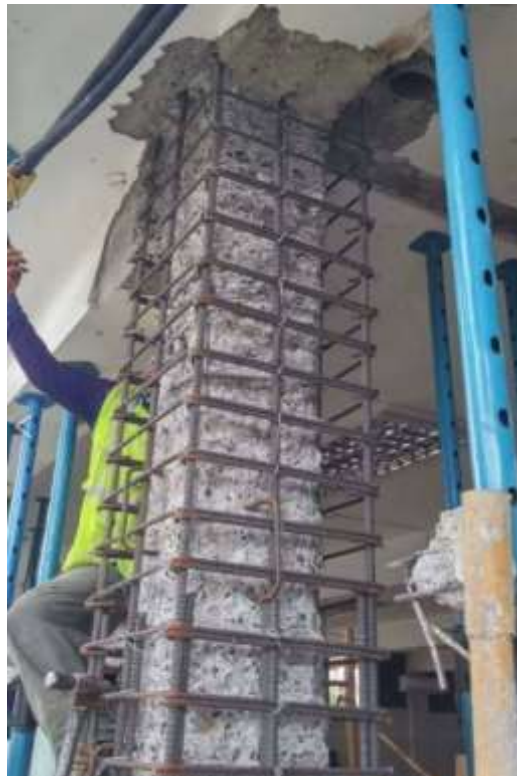
*Encamisado de la columna*

*Nota:* Proceso de encamisado de la columna, tomado de Ingegeek.

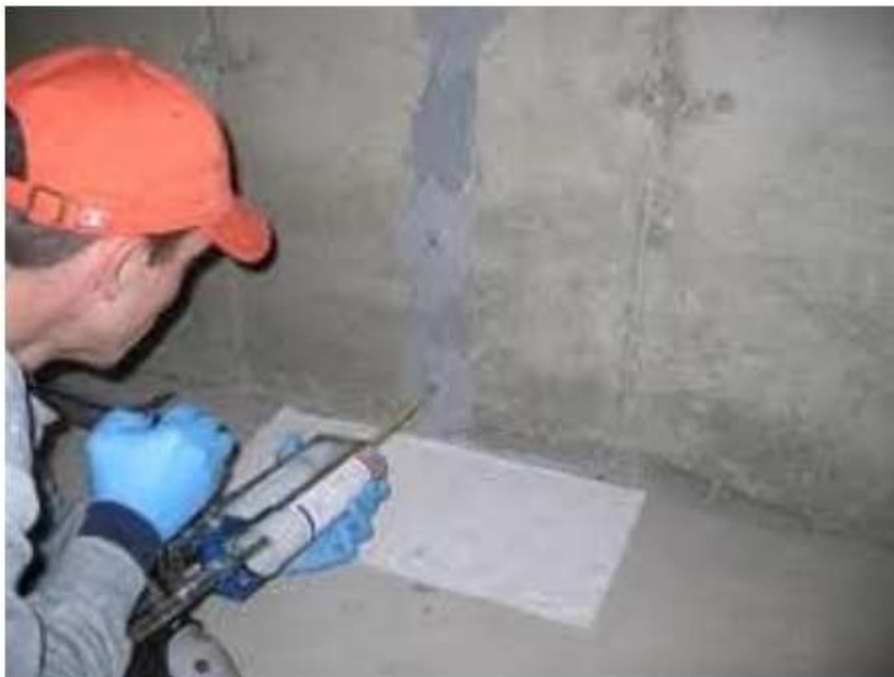
*Inyección de resinas epoxi en vigas*

*Nota:* Reparación con resina epoxi en vigas, tomado de Facingconst.

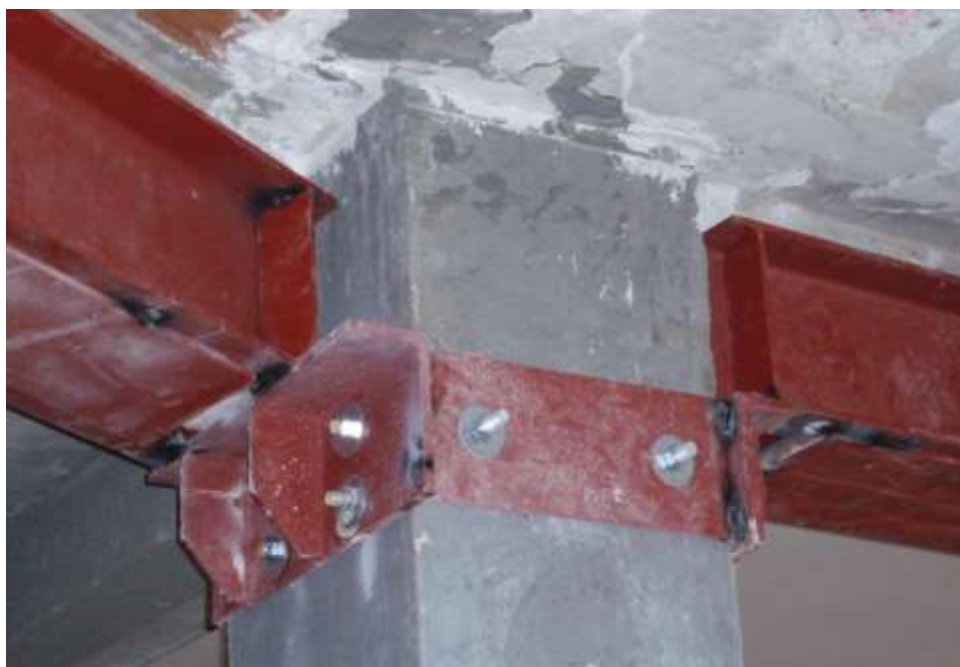
*Refuerzo con perfiles metálicos*

*Nota:* Vigas reforzadas con perfiles metálicos, tomado de Epachon.
