UNIVERSIDAD ANDINA

ESCUELA PROFESIONAL DE INGENIERÍA CIVIL

**EVALUACIÓN DE LA CAPACIDAD ESTRUCTURAL Y EL GRADO DE
TRANSITABILIDAD MEDIANTE LA APLICACIÓN DE CARGAS
DE TRÁNSITO EN EL PAVIMENTO FLEXIBLE DE
LA VÍA JULIACA – CARACOTO 2025**

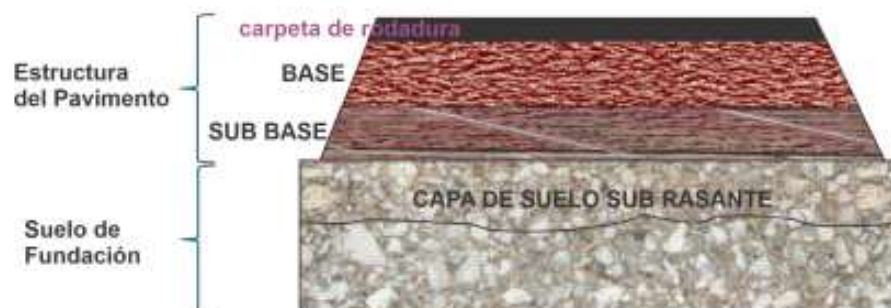
Figura 1

Estructura de un pavimento flexible

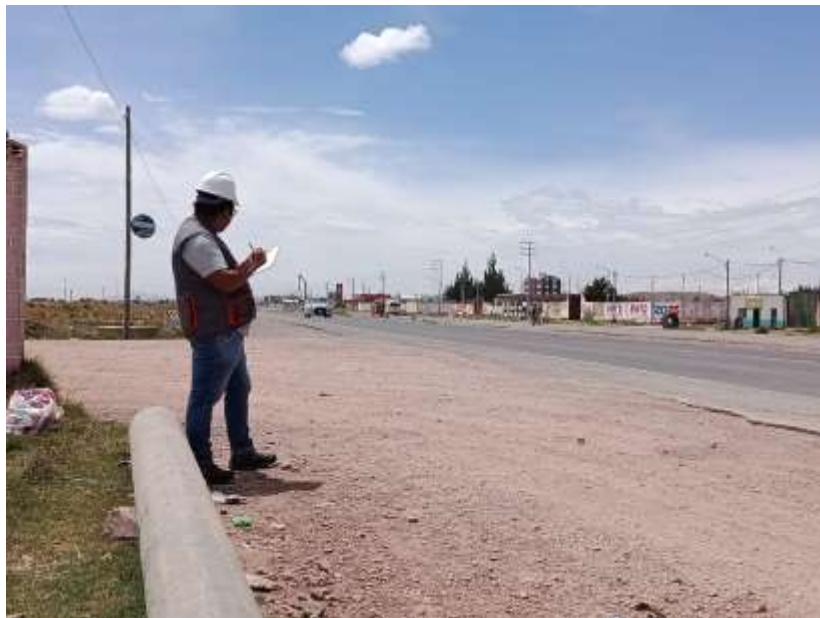
Figura 7

Conteo vehicular

Se realizó el conteo vehicular de los medios de transporte de vuelta de la vía Juliaca Caracoto.

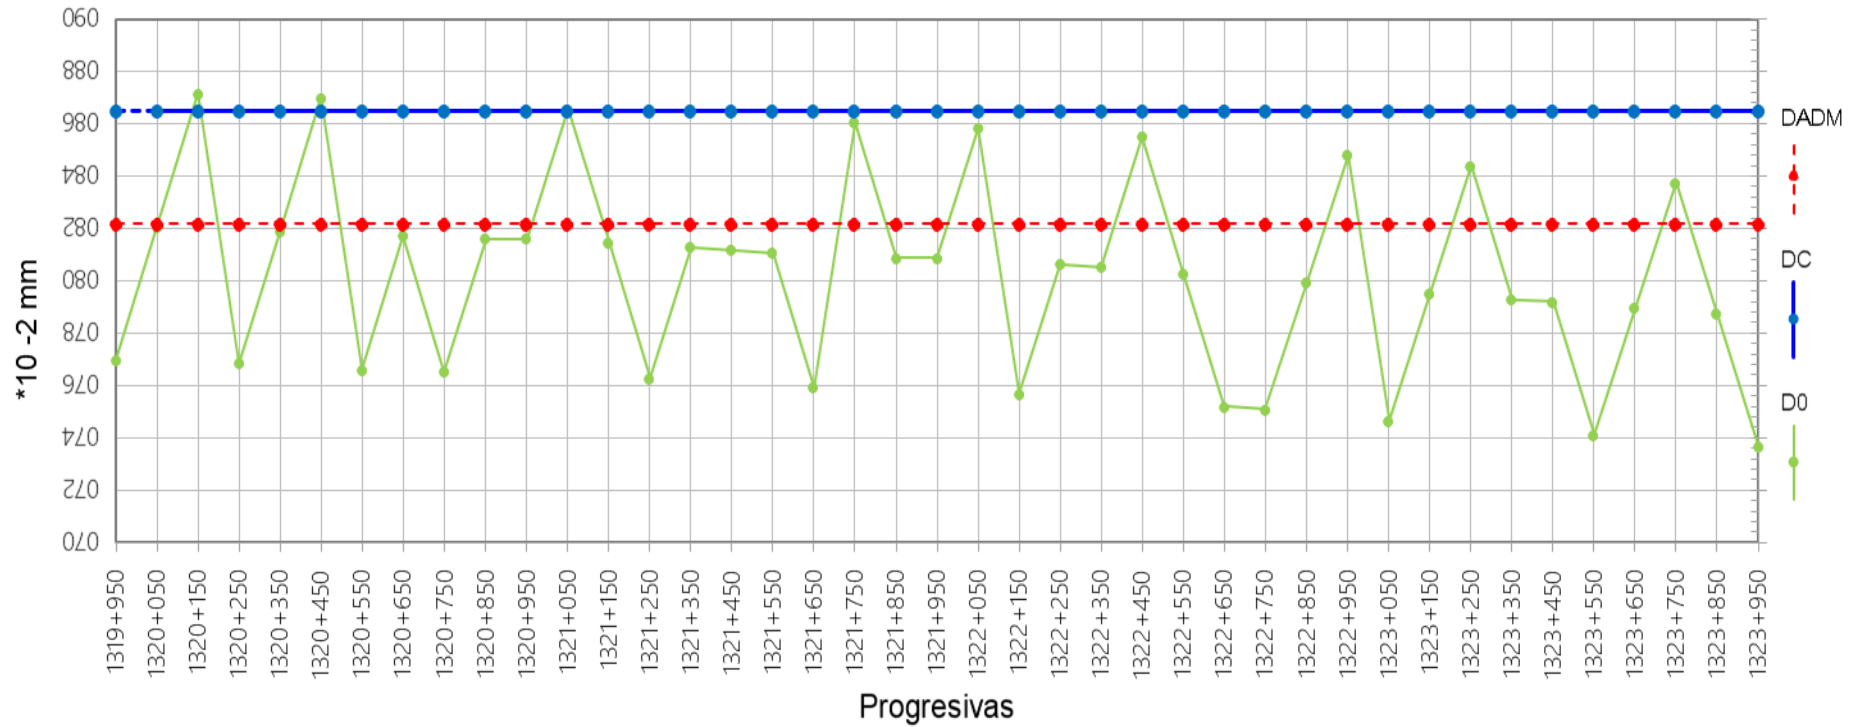
Figura 13

Deflexiones en el tramo 1319+950 a 1323+950 (izquierdo)

Se muestran las deflexiones del carril izquierdo, destacándose algunas que superan la deflexión admisible (Dadm), con valores que varían entre $74 \cdot 10^{-2}$ mm y $87 \cdot 10^{-2}$ mm.

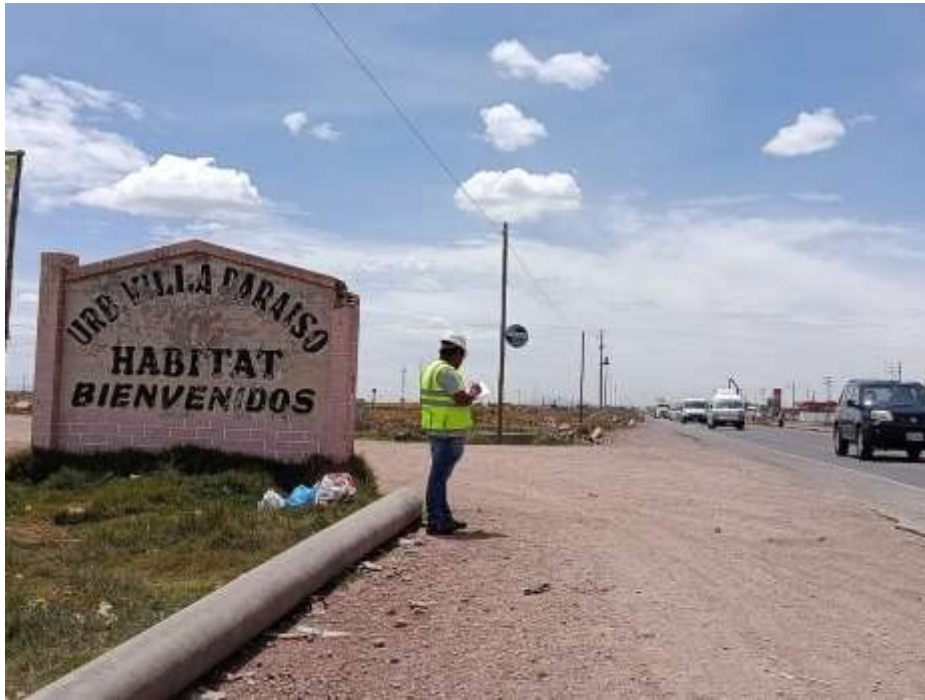
Fotografía 1. Conteo vehicular

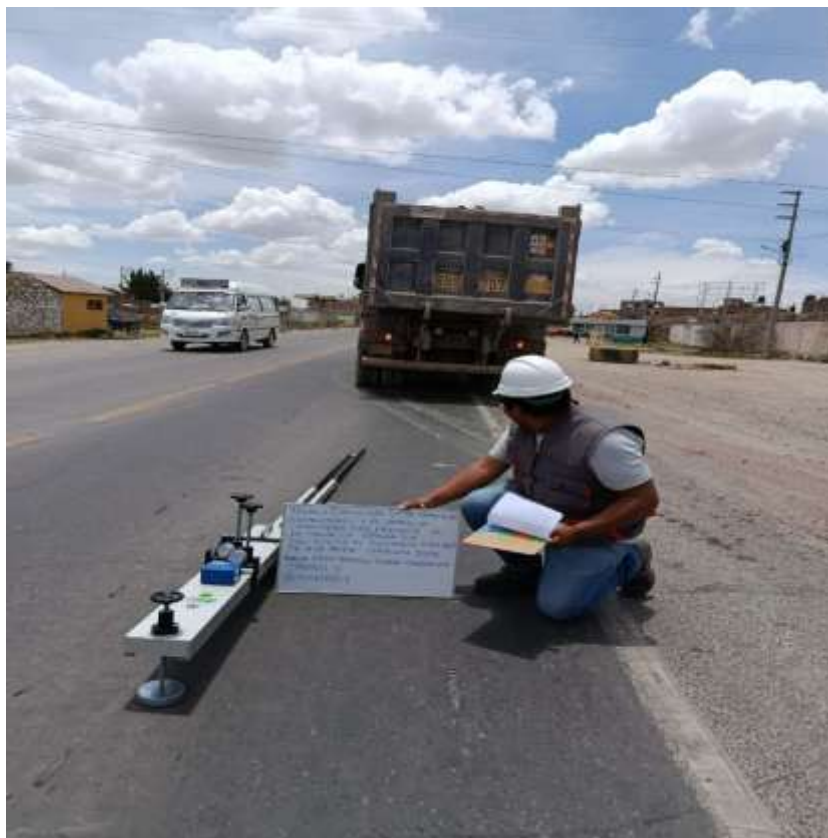
Fotografía 2. Evaluación con la Viga Benkelman

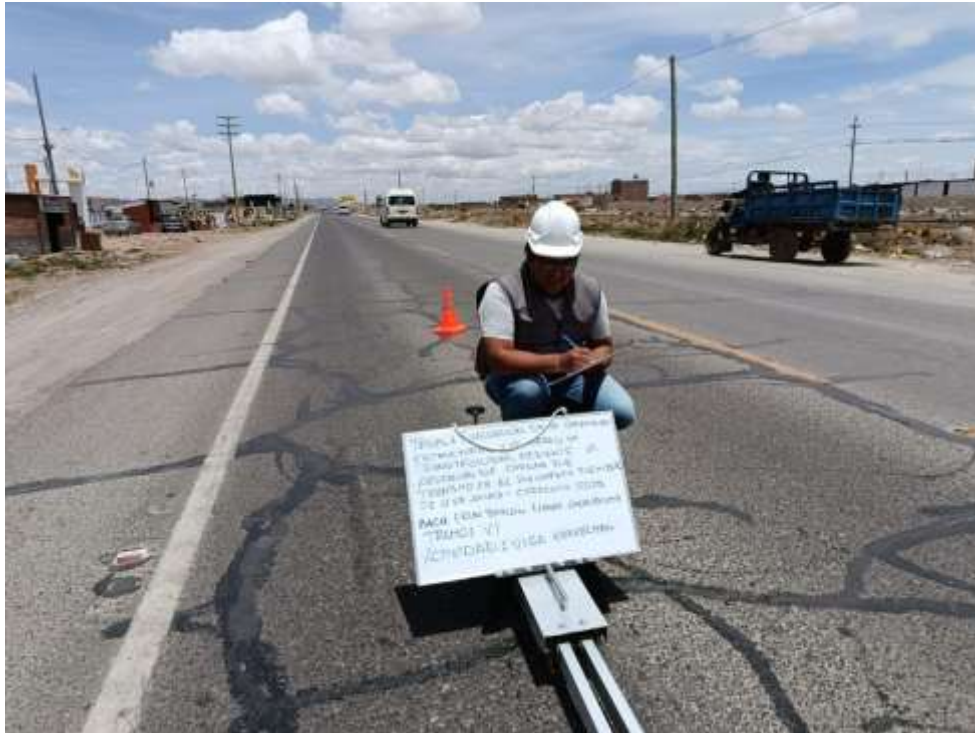
Fotografía 3. Evaluación con la Viga Benkelman en el 1323+050

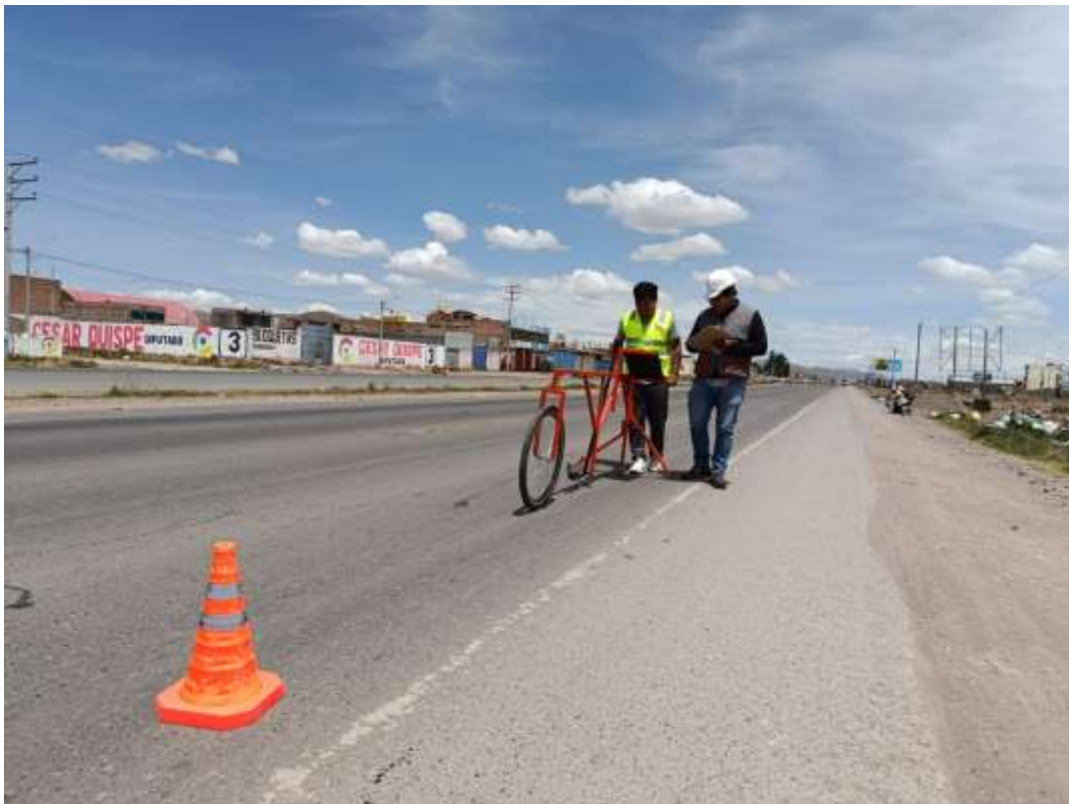
Fotografía 4. Evaluación con el rugosímetro de Merlín en el carril derecho

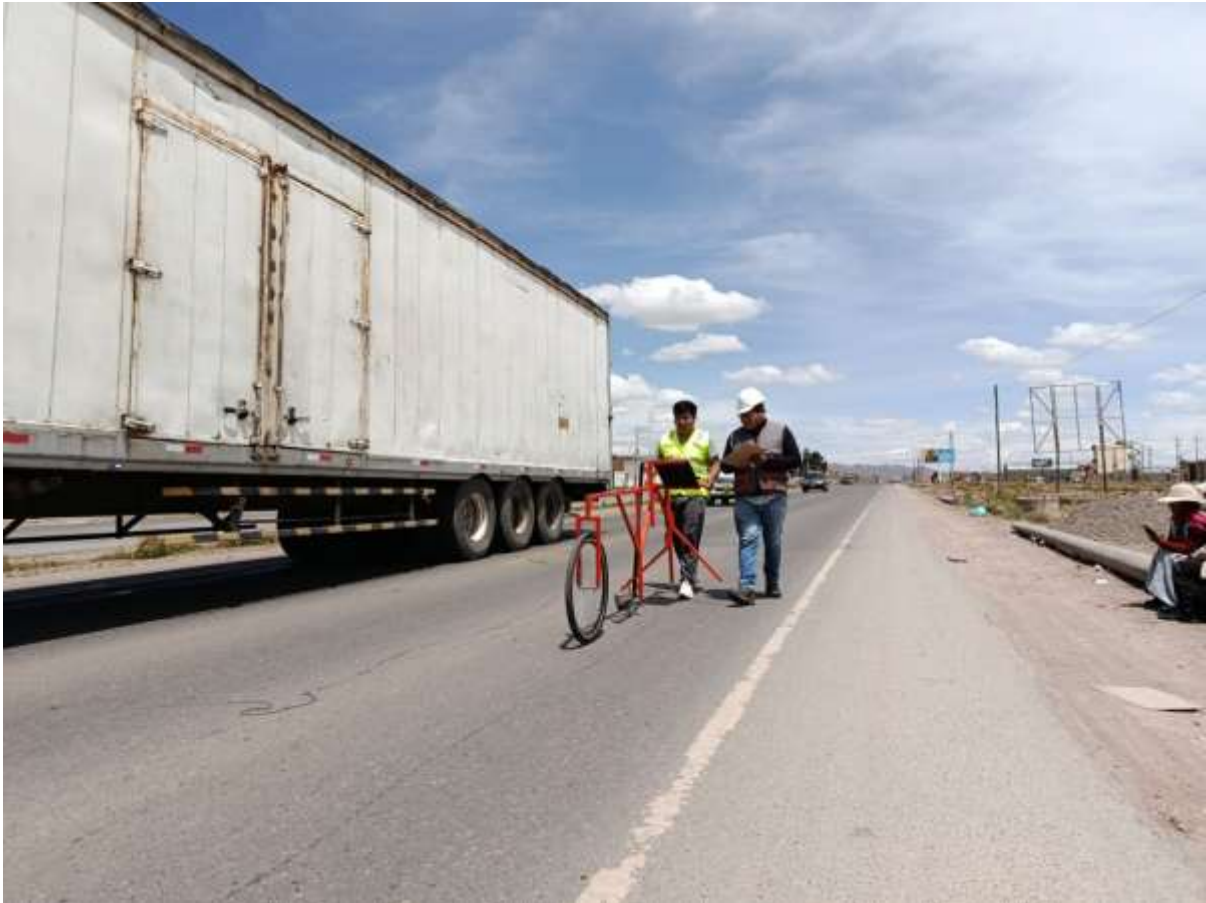
Fotografía 5. Evaluación con el rugosímetro de Merlín en el carril derecho
