**EVALUACIÓN DE LA ESTRUCTURA DEL PAVIMENTO FLEXIBLE
MEDIANTE MÉTODOS DESTRUCTIVOS PARA LA PROPUESTA
DE ALTERNATIVAS DE INTERVENCIÓN EN VÍAS DE ALTO
DETERIORO DE LA CIUDAD DE JULIACA 2024**

TESIS PRESENTADA POR:
REYNA ISABEL ILLANES SUCASACA

PARA OPTAR EL GRADO ACADÉMICO DE
MAESTRO EN INGENIERÍA CIVIL
MENCIÓN: GEOTECNIA Y TRANSPORTES

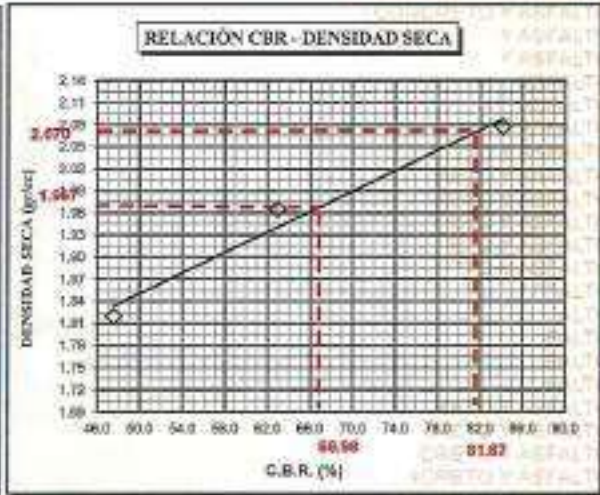
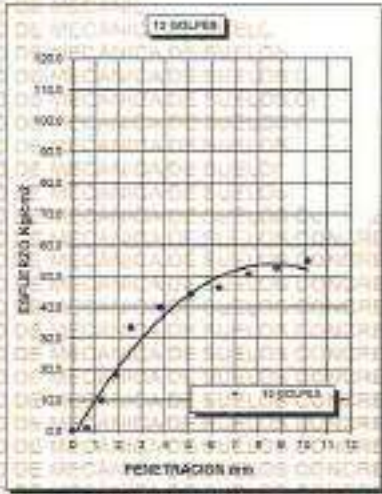
PROYECTO :	EVALUACIÓN DE LA ESTRUCTURA DEL PAVIMENTO FLEXIBLE MEDIANTE MÉTODOS DESTRUCTIVOS PARA LA PROPUESTA DE ALTERNATIVAS DE INTERVENCIÓN EN VÍAS DE ACTO DETERIORO DE LA CIUDAD DE JIRAHUA 2024.	METODO DE COMPACTACIÓN ASTM D1557-91	
SOLICITADO :	REYNA ISABEL ILLANES SUCASACA	MAXIMA DENSIDAD SECA (gr/cm³.)	2.070
UBICACION :	AVENIDA CIRCUNVALACION NOROESTE	HUMEDAD OPTIMA (%)	11.19%
MUESTRA :	CALICATA - 1 - BASE	CBR AL 100 DE M.D.S. (%)	81.87
FECHA :	2 DE DICIEMBRE DEL 2024	CBR AL 95% DE M.D.S. (%)	66.98
		AASHTO :	
		EMBEBIDO :	4 DIAS

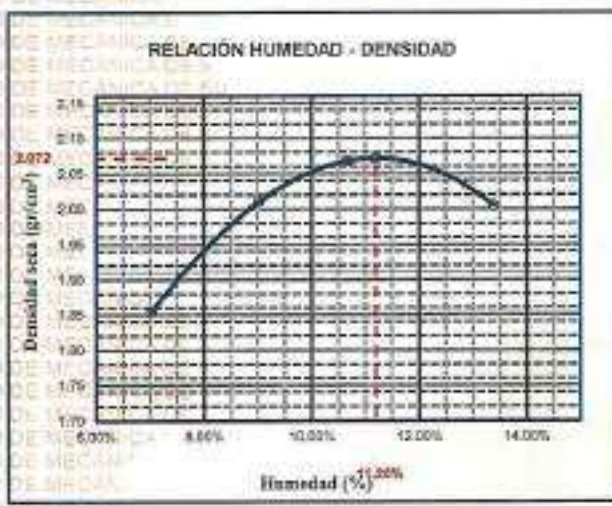
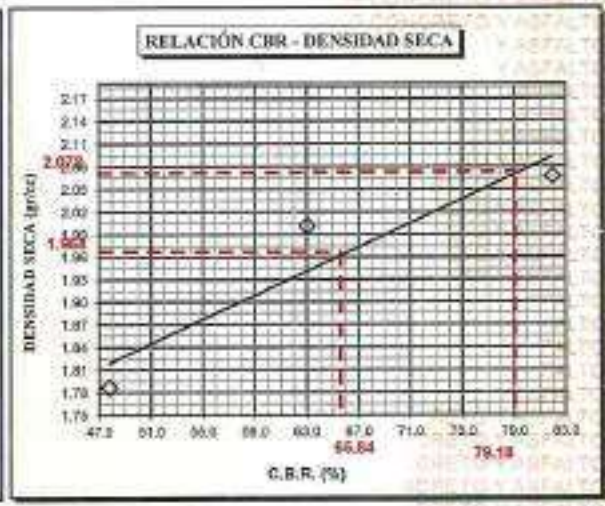
PROYECTO :	EVALUACIÓN DE LA ESTRUCTURA DEL PAVIMENTO FLEXIBLE MEDIANTE MÉTODOS DESTRUCTIVOS PARA LA PROPUESTA DE ALTERNATIVAS DE INTERVENCIÓN EN VÍAS DE ALTO DEGRADO DE LA CIUDAD DE JULIACA 2024	METODO DE COMPACTACIÓN ASTM D1557-91
SOLICITADO :	REYNA ISABEL ILLANES BUCASAGA	MAXIMA DENSIDAD SECA (gr/cm³.)
UBICACIÓN :	AVENIDA CIRCUNVALACION NOROESTE	HUMEDAD OPTIMA (%)
MUESTRA :	CAJICATA-02 BASE	CBR AL 100 DE M.D.S. (%)
FECHA :	2 DE DICIEMBRE DEL 2024	CBR AL 95% DE M.D.S. (%)
		AASHTO :
		EMBEBIDO :

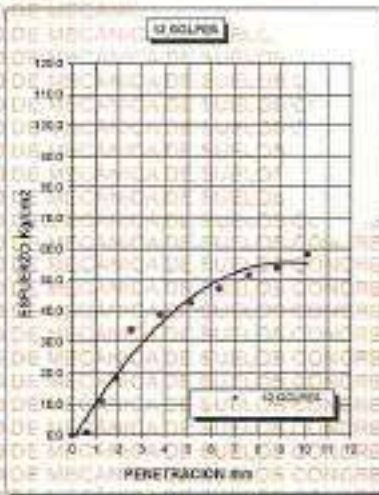
PROYECTO :	EVALUACIÓN DE LA ESTRUCTURA DEL PAVIMENTO FLEXIBLE MEDIANTE MÉTODOS DESTRUCTIVOS PARA LA PROPUESTA DE ALTERNATIVAS DE INTERVENCIÓN EN VÍAS DE ALTO DEGRADO DE LA CIUDAD DE JULIACA 2024	METODO DE COMPACTACIÓN ASTM D1557-91	
SOLICITADO :	REYNA ISABEL ILLANES SUCASACA	MAXIMA DENSIDAD SECA (gr/cm³.)	2.071
UBICACIÓN :	AVENIDA CIRCUNVALACION NOROESTE	HUMEDAD OPTIMA (%)	11.03%
MUESTRA :	CALICATA - 3	CBR AL 100 DE M.D.S. (%)	81.71
FECHA :	2 DE DICIEMBRE DEL 2024	CBR AL 95% DE M.D.S. (%)	66.92
		AASHTO :	
		EMBEBIDO :

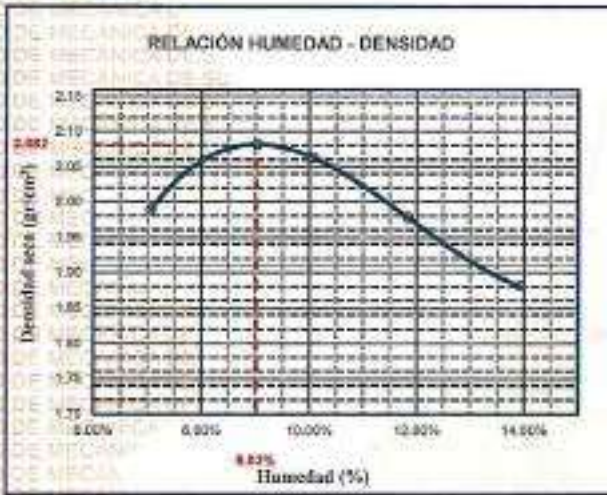
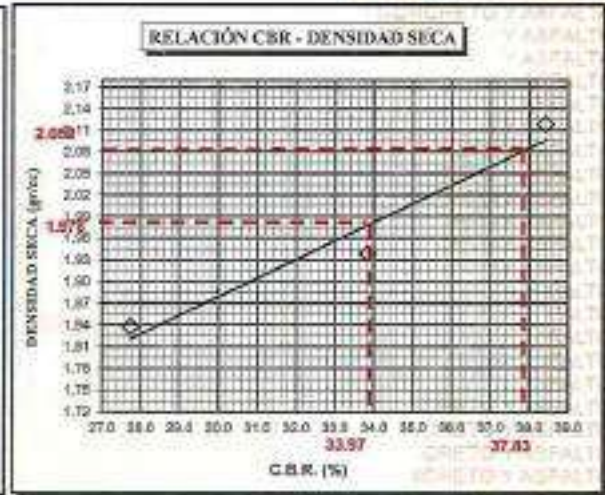
PROYECTO :	EVALUACIÓN DE LA ESTRUCTURA DEL PAVIMENTO FLEXIBLE MEDIANTE MÉTODOS DESTRUCTIVOS PARA LA PROPUESTA DE ALTERNATIVAS DE INTERVENCIÓN EN VÍAS DE ALTO DETERIORO DE LA CIUDAD DE JUJUYÁ 2024.	METODO DE COMPACTACIÓN ASTM D1557-91	
SOLICITADO :	REYNA ISABEL ILLANES SUCASACA	MAXIMA DENSIDAD SECA (gr/cm³.)	2.082
UBICACIÓN :	AVENIDA CIRCUNVALACIÓN NOROESTE	HUMEDAD OPTIMA (%)	9.03%
MUESTRA :	CALICATA - 1 SUBBASE	CBR AL 100 DE M.D.S. (%)	37.83
FECHA :	2 DE DICIEMBRE DEL 2024	CBR AL 95% DE M.D.S. (%)	33.97
		AASHTO :	
		EMBEBIDO :

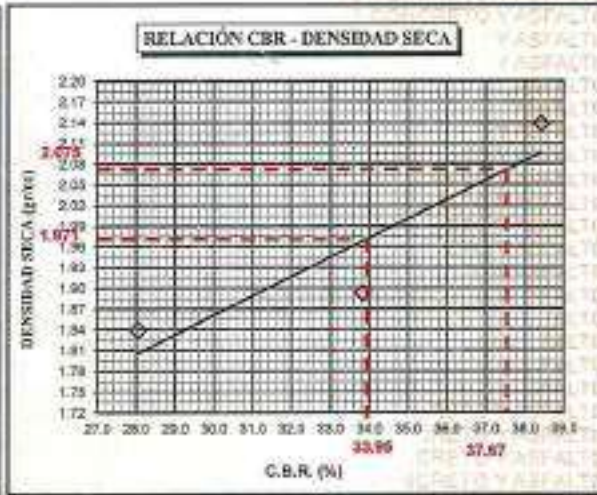
PROYECTO :	EVALUACIÓN DE LA ESTRUCTURA DEL PAVIMENTO FLEXIBLE MEDIANTE MÉTODOS DESTRUCTIVOS PARA LA PROPUESTA DE ALTERNATIVAS DE INTERVENCIÓN EN VÍAS DE ALTO DETERIORO DE LA CIUDAD DE JULIACA 2024	METODO DE COMPACTACIÓN ASTM D1557-91	
SOLICITADO :	REYNA ISABEL ILLANES SUCASACA	MAXIMA DENSIDAD SECA (gr/cm³.)	2.075
UBICACIÓN :	AVENIDA CIRCUNVALACION NOROESTE	HUMEDAD OPTIMA (%)	9.40%
MUESTRA :	CALICATA - 02 SUBBASE	CBR AL 100 DE M.D.S. (%)	37.67
FECHA :	2 DE DICIEMBRE DEL 2024	CBR AL 95% DE M.D.S. (%)	33.95
		AASHTO :	
		EMBEBIDO :

CBR 28.05

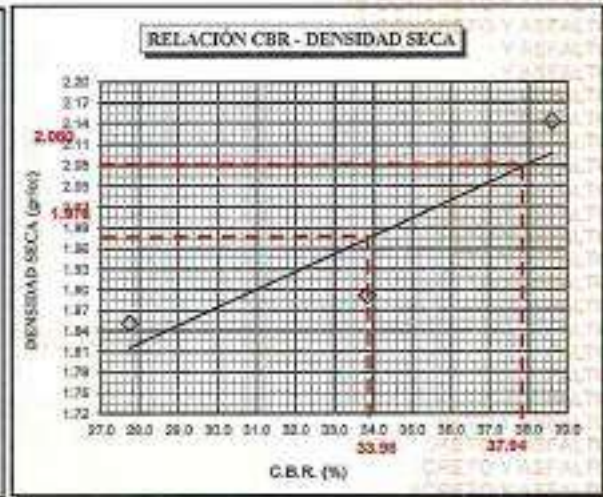
PROYECTO :	EVALUACIÓN DE LA ESTRUCTURA DEL PAVIMENTO FLEXIBLE MEDIANTE MÉTODOS DESTRUCTIVOS PARA LA PROPUESTA DE ALTERNATIVAS DE INTERVENCIÓN EN VÍAS DE ALTO DETERIORO DE LA CIUDAD DE JULIACA 2024	METODO DE COMPACTACIÓN ASTM D1557-91
SOLICITADO :	REYNA ISABEL ILLANES SUCASACA	MAXIMA DENSIDAD SECA (gr/cm³.) 2.080
UBICACIÓN :	AVENIDA CIRCVNALACION NOROESTE	HUMEDAD OPTIMA (%) 9.25% CBR AL 100 DE M.D.S. (%) 37.94
MUESTRA :	CALICATA - 3 SUBBASE	CBR AL 95% DE M.D.S. (%) 33.98
FECHA :	2 DE DICIEMBRE DEL 2024	AASHTO : EMBEBIDO :

CBR 27.74

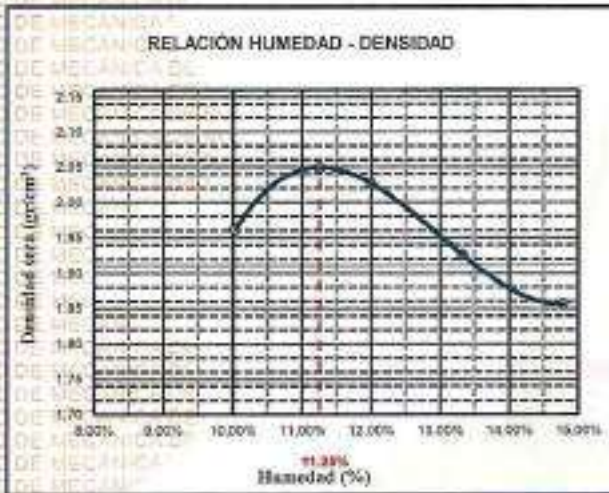
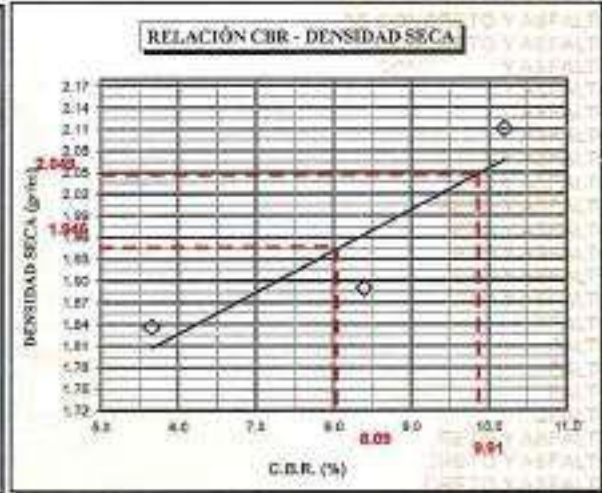
PROYECTO : EVALUACIÓN DE LA ESTRUCTURA DEL PAVIMENTO FLEXIBLE MEDIANTE MÉTODOS DESTRUCTIVOS PARA LA PROPUESTA DE ALTERNATIVAS DE INTERVENCIÓN EN VÍAS DE ALTO DETERIORO DE LA CIUDAD DE JULIACA 2024.	METODO DE COMPACTACIÓN ASTM D1557-91
SOLICITADO : REYNA ISABEL ILLANES SUCASACA	MAXIMA DENSIDAD SECA (gr/cm³.) 2.049 HUMEDAD OPTIMA (%) 11.25% CBR AL 100 DE M.D.S. (%) 9.91 CBR AL 95% DE M.D.S. (%) 8.09
UBICACIÓN : AVENIDA CIRCONVALACION NOROESTE	AASHTO :
MUESTRA : CALICATA - 1	EMBEBIDO :
FECHA : 2 DE DICIEMBRE DEL 2024

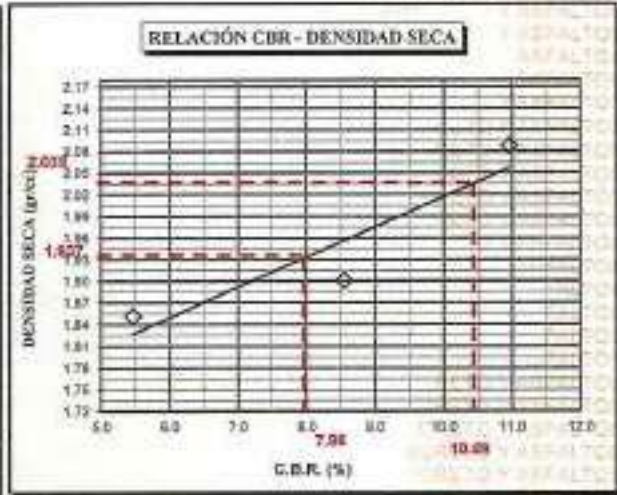
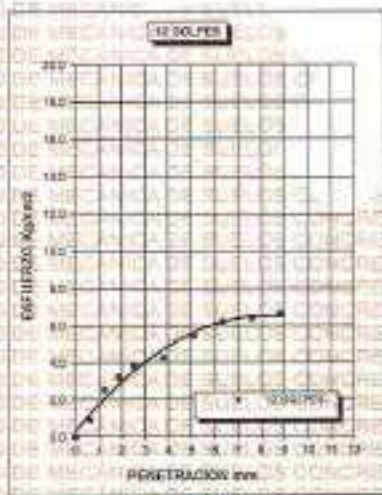
PROYECTO : EVALUACIÓN DE LA ESTRUCTURA DEL PAVIMENTO FLEXIBLE MEDIANTE MÉTODOS DESTRUCTIVOS PARA LA PROPUESTA DE ALTERNATIVAS DE INTERVENCIÓN EN VÍAS DE ALTO DEGRADO DE LA CIUDAD DE JUJUYA 2024	METODO DE COMPACTACIÓN ASTM D1557-01
SOLICITADO : REYNA ISABEL ILLANES SUCASACA	MAXIMA DENSIDAD SECA (gr/cm³): 2.039
UBICACIÓN : AVENIDA CIRCUNVALACION NOROESTE	HUMEDAD OPTIMA (%): 11.14%
MUESTRA : CALICATA - 2	CBR AL 100 DE M.D.S. (%): 10.49
FECHA : 2 DE DICIEMBRE DEL 2024	CBR AL 95% DE M.D.S. (%): 7.96
	AASHTO :
	EMBEBIDO :

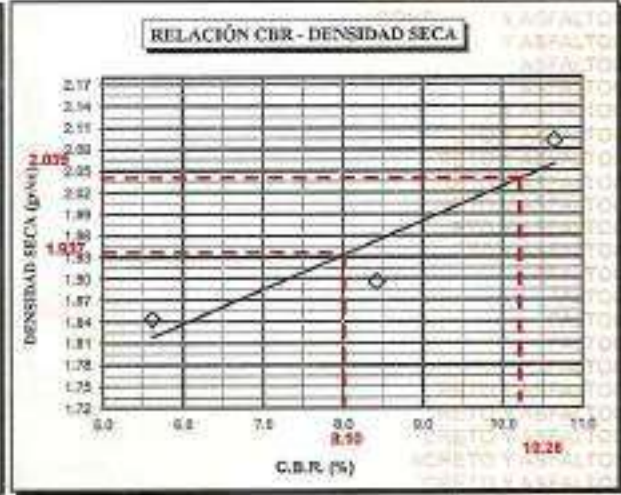
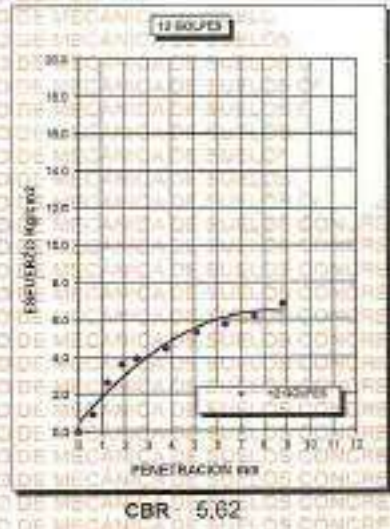
PROYECTO :	EVALUACIÓN DE LA ESTRUCTURA DEL PAVIMENTO FLEXIBLE MEDIANTE MÉTODOS DESTRUCTIVOS PARA LA PROPUESTA DE ALTERNATIVAS DE INTERVENCIÓN EN VÍAS DE ALTO DETERIORO DE LA CIUDAD DE JULIACA 2024	METODO DE COMPACTACIÓN ASTM D1557-91	
		MAXIMA DENSIDAD SECA (gr/cm³.)	2.039
SOLICITADO :	REYNA ISABEL ILLANES SUCASACA	HUMEDAD OPTIMA (%)	11.49%
UBICACIÓN :	AVENIDA CIRCONVALACION NOROESTE	CBR AL 100 DE M.D.S. (%)	10.26
MUESTRA :	CALICATA - 03	CBR AL 95% DE M.D.S. (%)	8.10
FECHA :	2 DE DICIEMBRE DEL 2024	AASHTO :	
		EMBEBIDO :

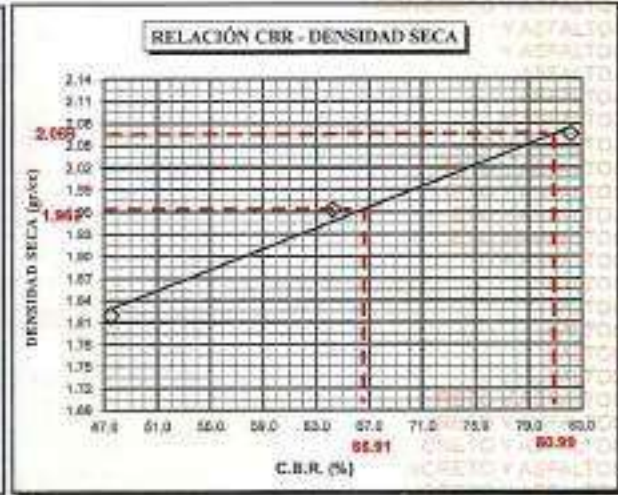
PROYECTO :	EVALUACIÓN DE LA ESTRUCTURA DEL PAVIMENTO FLEXIBLE MEDIANTE MÉTODOS DESTRUCTIVOS PARA LA PROPUESTA DE ALTERNATIVAS DE INTERVENCIÓN EN VÍAS DE ALTO DETERIORO DE LA CIUDAD DE JULIACA 2024	METODO DE COMPACTACIÓN ASTM D1557-91	
		MAXIMA DENSIDAD SECA (gr/cm³-)	2.066
SOLICITADO :	REYNA ISABEL ILLANES SUCASACA	HUMEDAD OPTIMA (%)	11.55%
UBICACIÓN :	AVENIDA ANDRES AVELINO	CBR AL 100 DE M.D.S. (%)	80.99
MUESTRA :	CALICATA -1	CBR AL 95% DE M.D.S. (%)	66.91
FECHA :	8 DE DICIEMBRE DEL 2024	AASHTO :	
		EMBEBIDO :

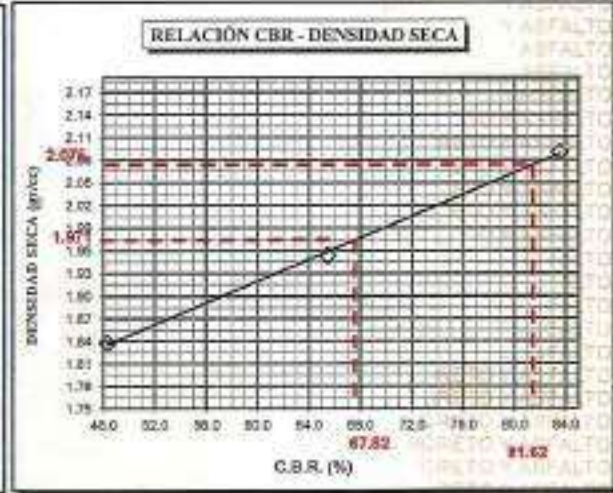
PROYECTO :	EVALUACIÓN DE LA ESTRUCTURA DEL PAVIMENTO FLEXIBLE MEDIANTE MÉTODOS DESTRUCTIVOS PARA LA PROPUESTA DE ALTERNATIVAS DE INTERVENCIÓN EN VÍAS DE ALTO DETERIORO DE LA CIUDAD DE JULIACA 2024	METODO DE COMPACTACIÓN ASTM D1557-91	
SOLICITADO :	REYNA ISABEL ILLANES SUCASACA	MAXIMA DENSIDAD SECA (gr/cm³.)	2.075
UBICACION :	AVENIDA ANDRES AVELINO	HUMEDAD OPTIMA (%)	11.10%
MUESTRA :	CALICATA - 2	CBR AL 100 DE M.D.S. (%)	81.62
FECHA :	8 DE DICIEMBRE DEL 2024	CBR AL 95% DE M.D.S. (%)	67.82
		AASHTO :	
		EMBEBIDO :

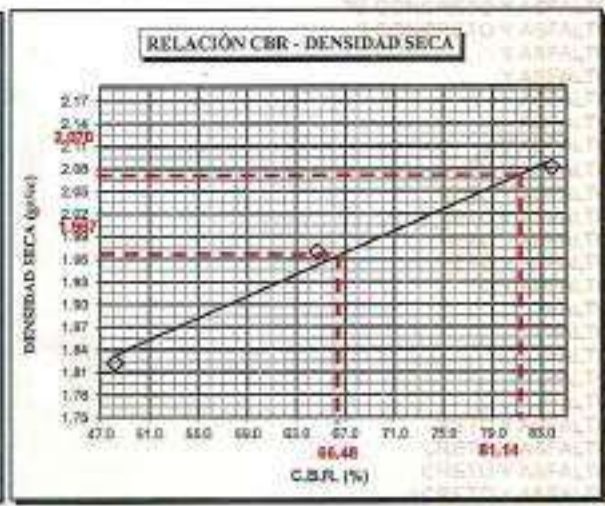
PROYECTO :	EVALUACIÓN DE LA ESTRUCTURA DEL PAVIMENTO FLEXIBLE MEDIANTE MÉTODOS DESTRUCTIVOS PARA LA PROPUESTA DE ALTERNATIVAS DE INTERVENCIÓN EN VÍAS DE ALTO DETERIORO DE LA CIUDAD DE JULIACA 2024	METODO DE COMPACTACIÓN ASTM D1557-91	
SOLICITADO :	REYNA ISABEL ILLANES SUCASACA	MAXIMA DENSIDAD SECA (gr/cm ³)	2.070
UBICACIÓN :	AVENIDA ANDRES AVELINO	HUMEDAD OPTIMA (%)	11.05%
MUESTRA :	CALICATA - 03	CBR AL 100 DE M.D.S. (%)	81.14
FECHA :	9 DE DICIEMBRE DEL 2024	CBR AL 95% DE M.D.S. (%)	66.48
		AASHTO :	
		EMBEBIDO :

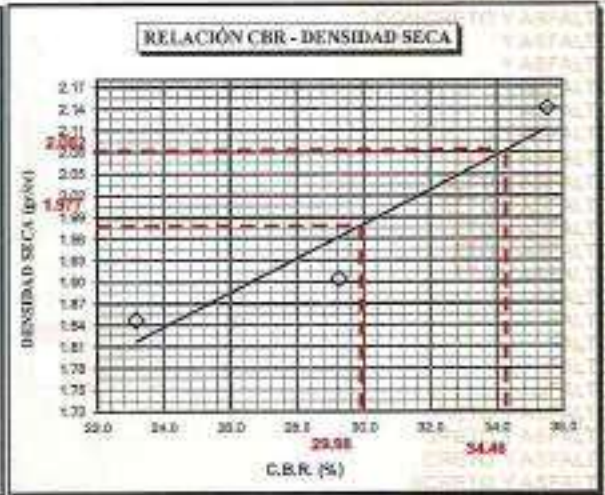
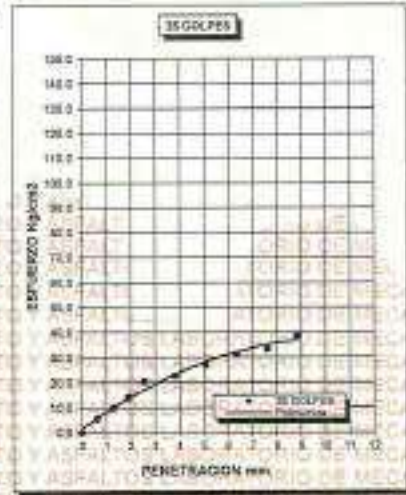
PROYECTO :	EVALUACIÓN DE LA ESTRUCTURA DEL PAVIMENTO FLEXIBLE MEDIANTE MÉTODOS DESTRUCTIVOS PARA LA PROPUESTA DE ALTERNATIVAS DE INTERVENCIÓN EN VÍAS DE ALTO DETERIORO DE LA CIUDAD DE JULIACA 2024	METODO DE COMPACTACIÓN ASTM D1557-91	
SOLICITADO :	REYNA ISABEL ILLANES SUCASACA	MAXIMA DENSIDAD SECA (gr/cm³):	2.082
UBICACIÓN :	AVENIDA ANDRES AVELINO	HUMEDAD OPTIMA [%]	8.59%
MUESTRA :	CALICATA - 1	CBR AL 100 DE M.D.S. [%]	34.45
FECHA :	9 DE DICIEMBRE DEL 2024	CBR AL 95% DE M.D.S. [%]	29.98
		AASHTO :	
		EMBEBIDO :

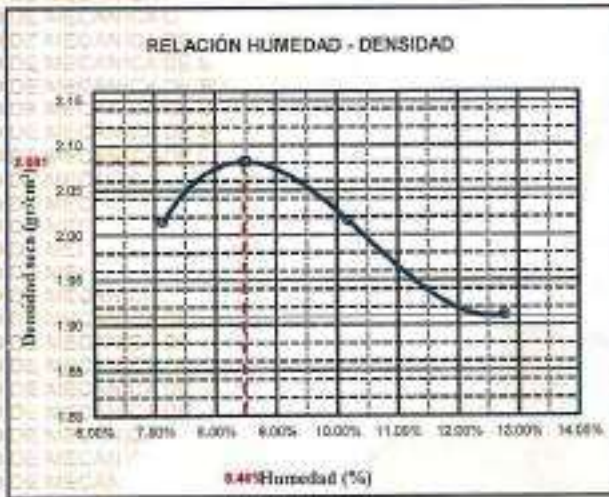
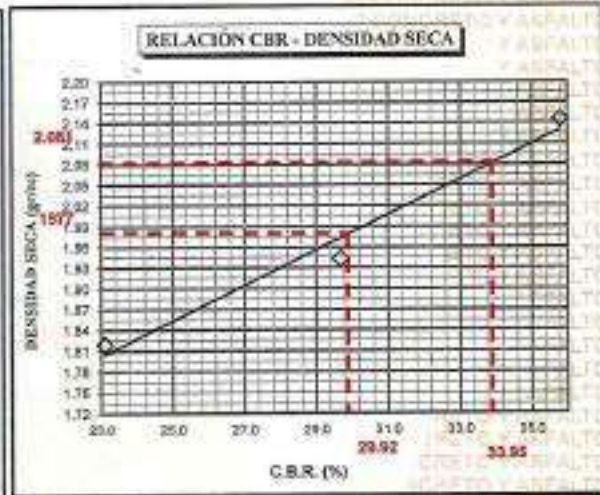
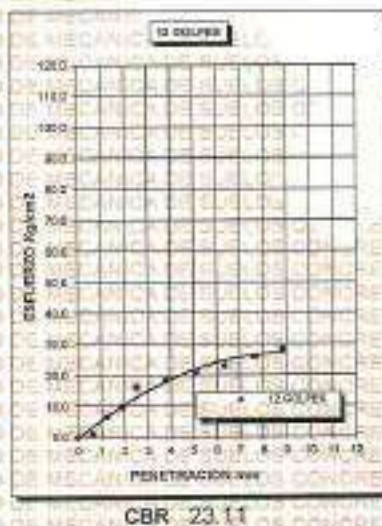
PROYECTO :	EVALUACIÓN DE LA ESTRUCTURA DEL PAVIMENTO FLEXIBLE MEDIANTE MÉTODOS DESTRUCTIVOS PARA LA PROPUESTA DE ALTERNATIVAS DE INTERVENCIÓN EN VÍAS DE ALTO DETERIORO DE LA CIUDAD DE JULIACA 2024	METODO DE COMPACTACIÓN ASTM D1557-91			
	SOLICITADO :	REYNA ISABEL ILLANES SUCASACA	MAXIMA DENSIDAD SECA [gr/cm³.]	2.081	
UBICACIÓN :	AVENIDA ANDRES AVELINO	HUMEDAD OPTIMA (%)	8.46%	CBR AL 100 DE M.D.S. (%)	33.95
MUESTRA :	CALICATA - 3	CBR AL 95% DE M.D.S. (%)	29.92	AASHTO :	
FECHA :	9 DE DICIEMBRE DEL 2024	EMBEBIDO :
