**ANÁLISIS DEL NIVEL DE SERVICIABILIDAD DEL  
PAVIMENTO FLEXIBLE DE LA AVENIDA PUNO  
DEL DISTRITO DE ILAVE PROVINCIA  
DE EL COLLAO REGIÓN PUNO**

**PARA OPTAR EL TÍTULO PROFESIONAL DE:  
INGENIERO CIVIL**

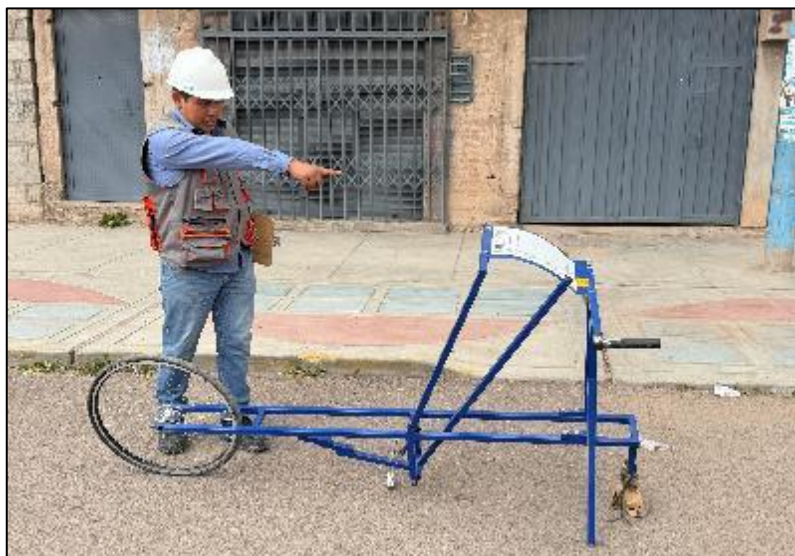
**Figura 16**

*Equipo Merlin para la obtención de datos de campo.*

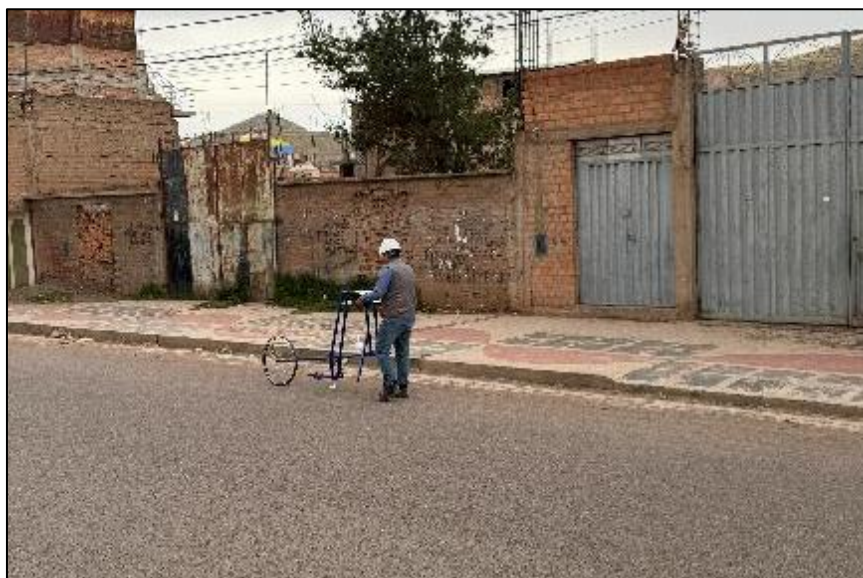
**Figura 17**

*Registro de datos de campo con el equipo Merlín.*

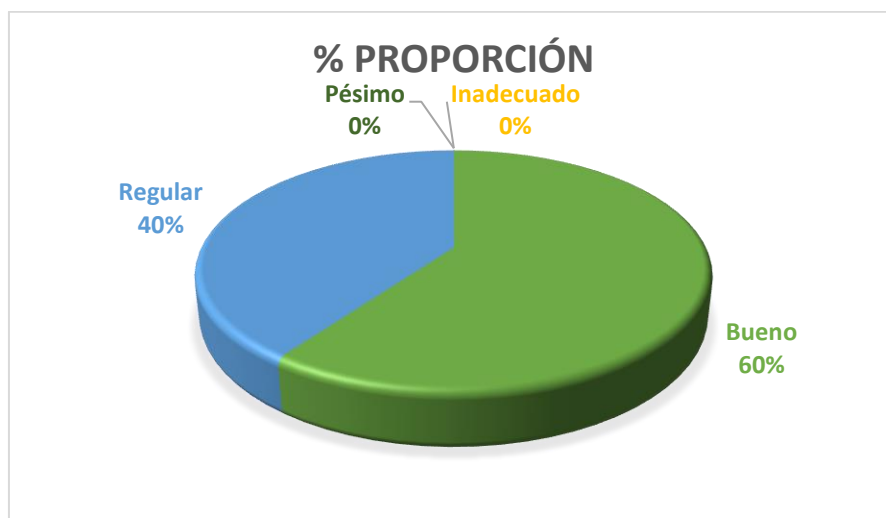
**Figura 20**

*Resultados del IRI – %, para sus condiciones establecidas*

El gráfico 20, muestra que el sesenta% de la calzada es excelente y el cuarenta% aceptable.

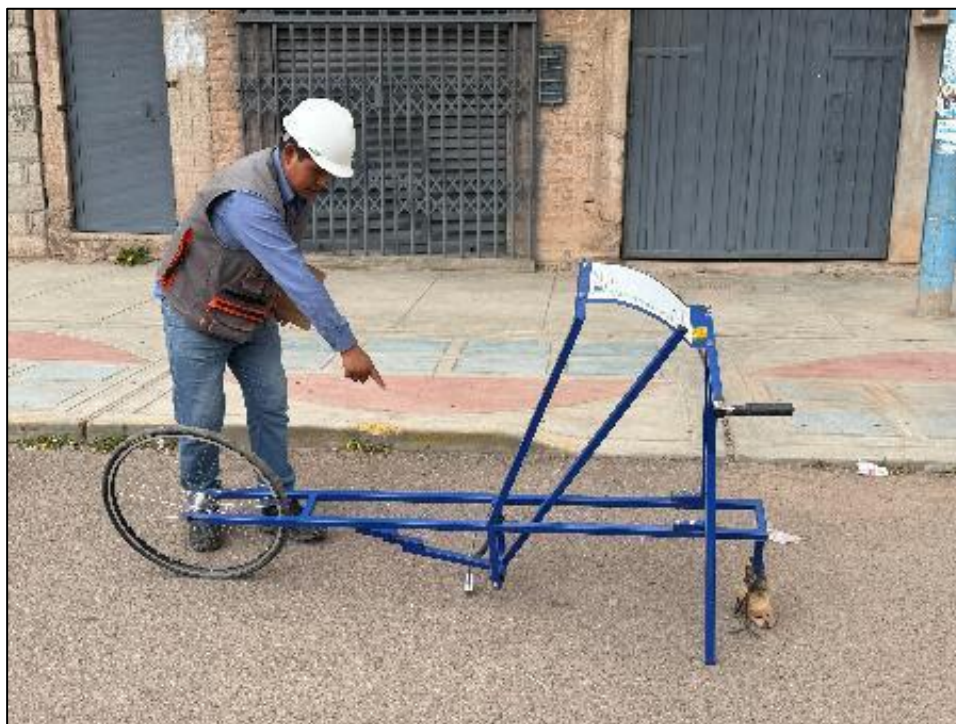
**Fotografía 1.** Equipo de rugosímetro de Merlín.

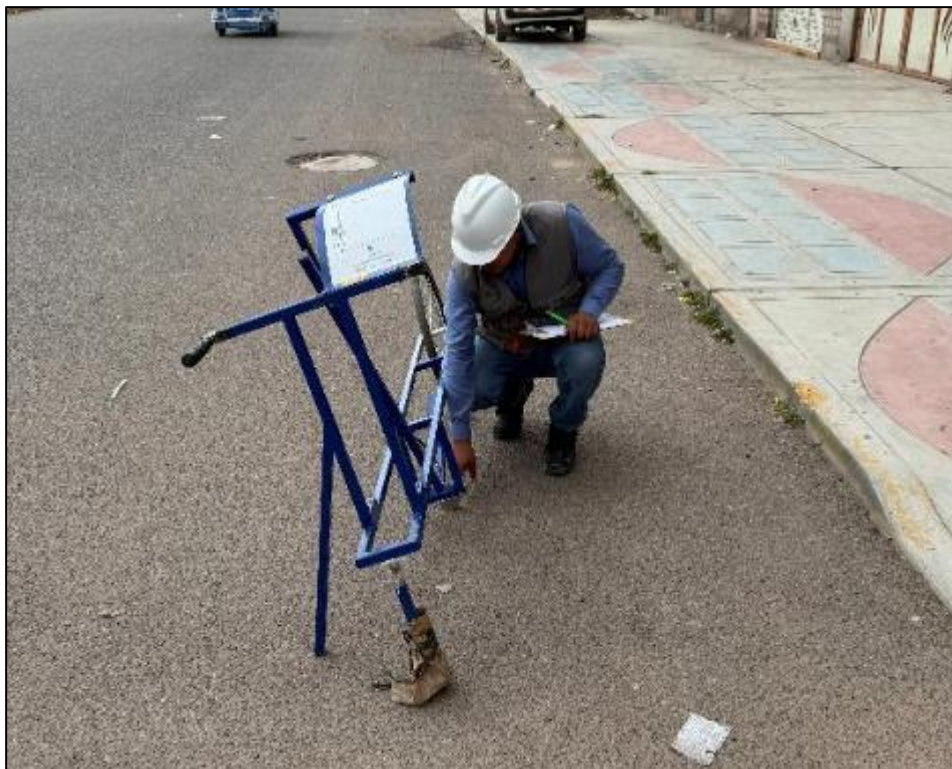
**Fotografía 19.** Puntos de medición de desviaciones verticales.

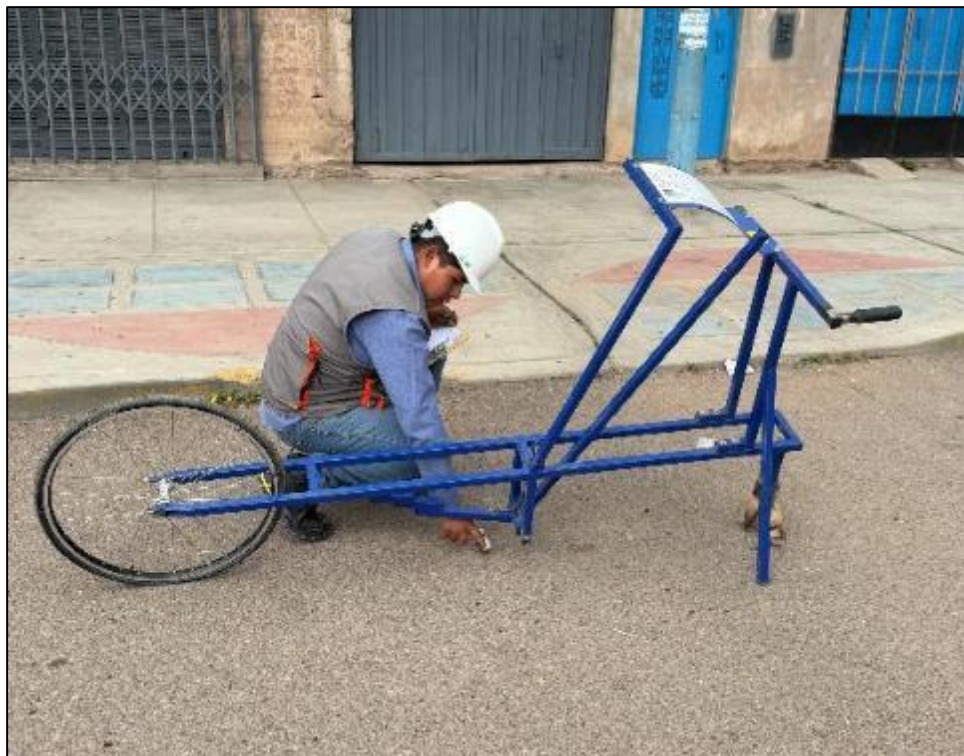
**Fotografía 21.** Desviaciones verticales en un carril de la calzada 2.

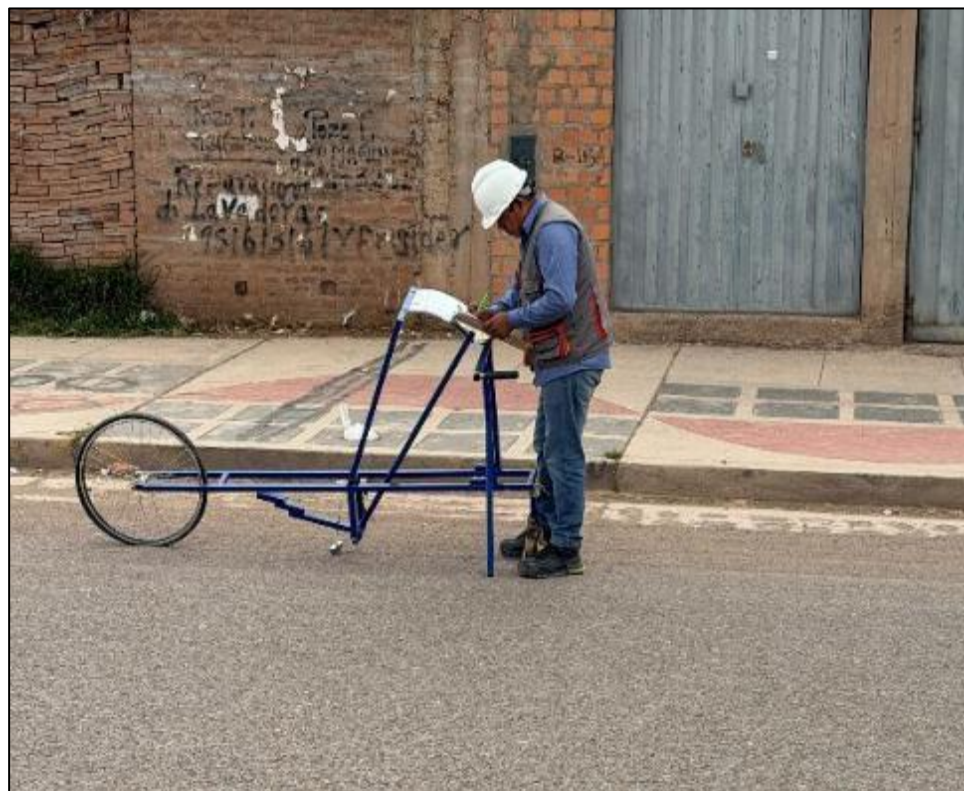
**Fotografía 22.** Depresiones y deflexiones en la sección de la calzada 2.
