**DIAGNÓSTICO DEL SISTEMA DE ABASTECIMIENTO DE
AGUA POTABLE RURAL JAYONAYOC DEL CENTRO
POBLADO AMOYO DISTRITO DE SANDIA 2024**

Bach. JHON MAMANI QUISPE

JULIACA – PERÚ
2024

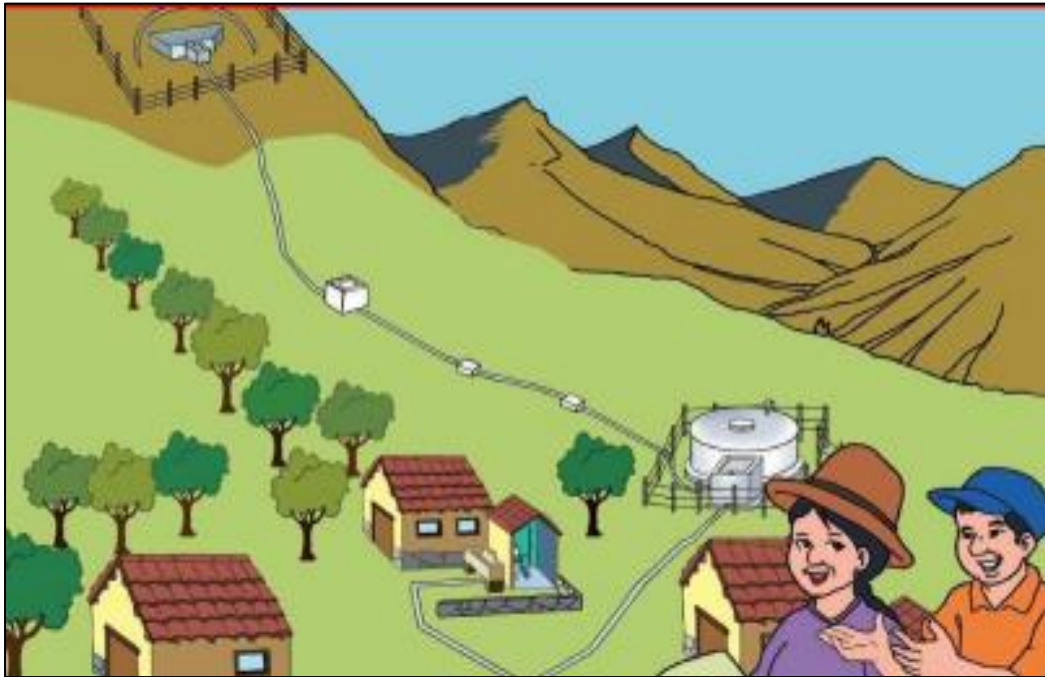
Figura 2

Sistema de agua potable por gravedad.

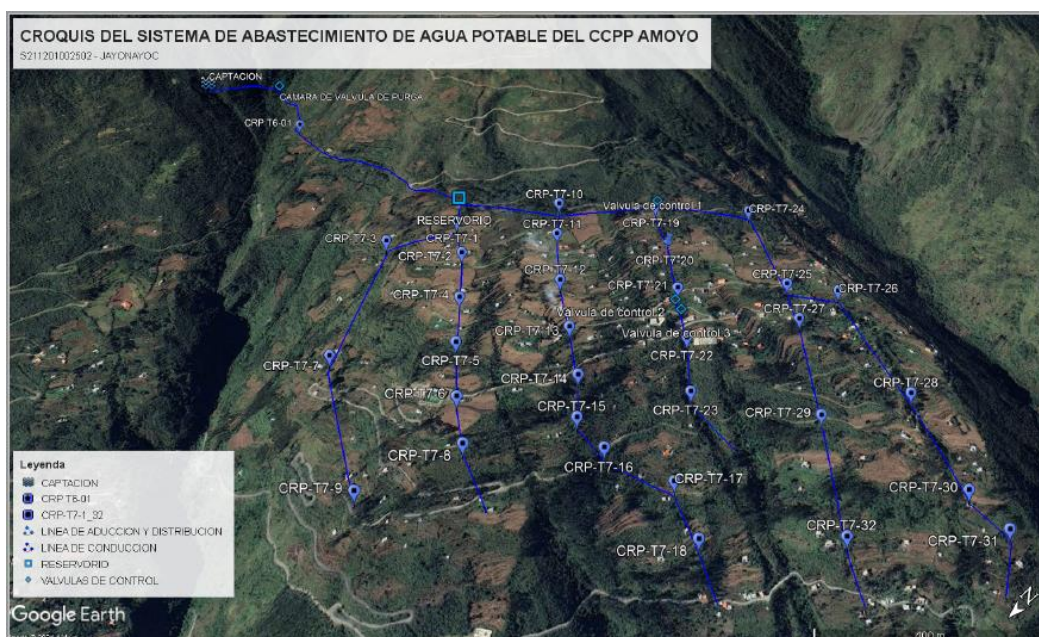
Croquis del sistema de abastecimiento de agua potable del Centro Poblado de Amoyo.

En la figura 7, se observa el croquis del sistema de suministro de agua potable del C.P. de Amoyo, desde la captación, la línea de conducción, reservorio y líneas de distribución.

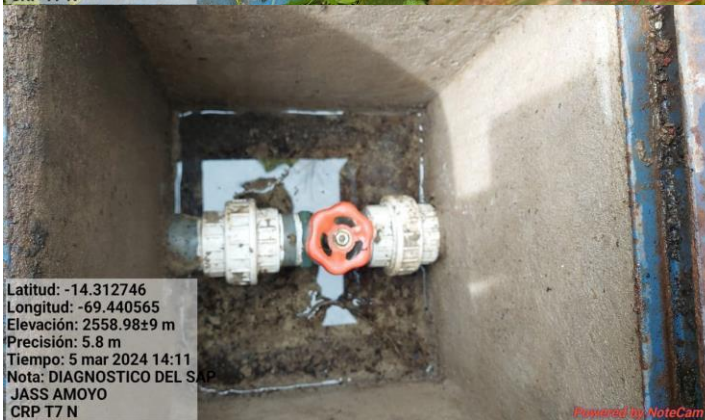
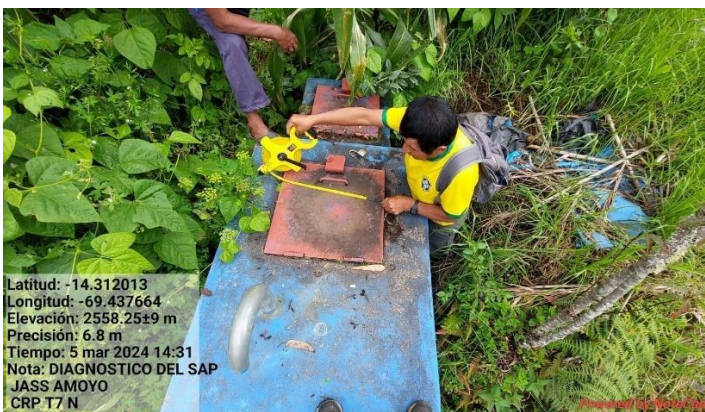
Se encontró la **CÁMARA ROMPE PRESIÓN TIPO 7 - N° 3**, en un estado bueno,

donde la cámara húmeda está operativa, la caja de la válvula del mismo modo. Por otro lado, requiere limpieza del terreno y sus estructuras; así mismo requiere el pintado de los mismos, en cuanto a los accesorios, estas se encuentran completamente operativos, cuenta con cerrajería en mal estado.

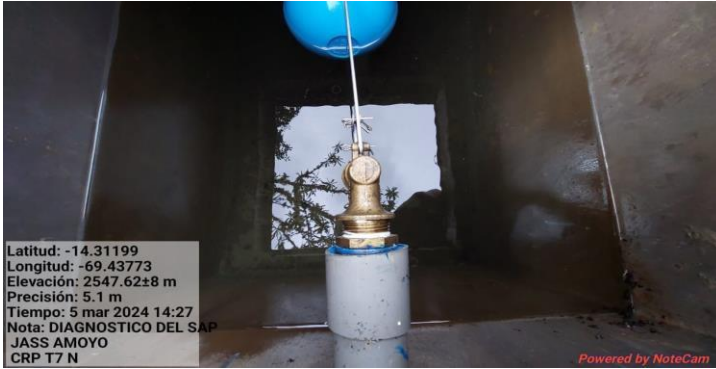
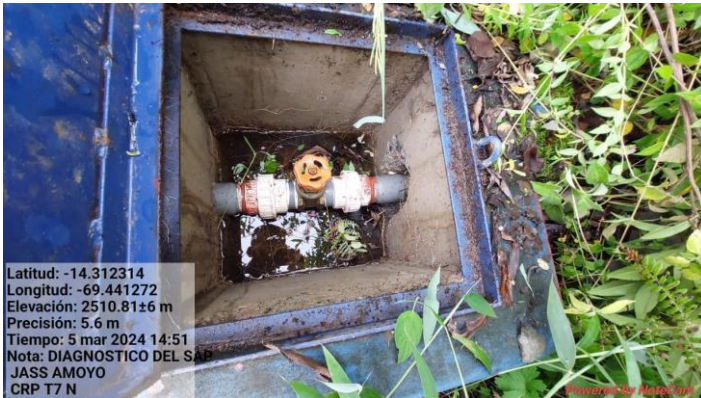
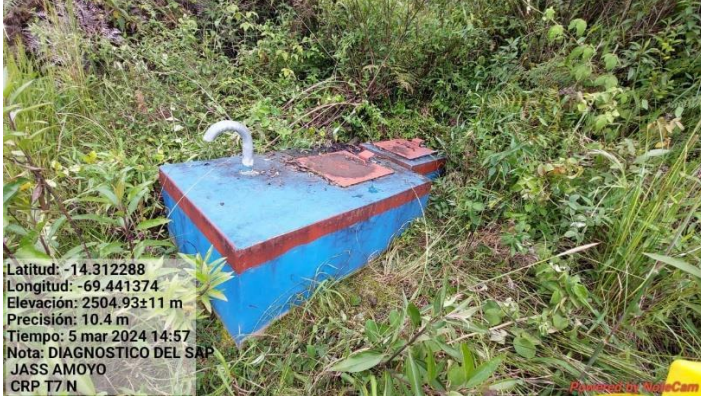
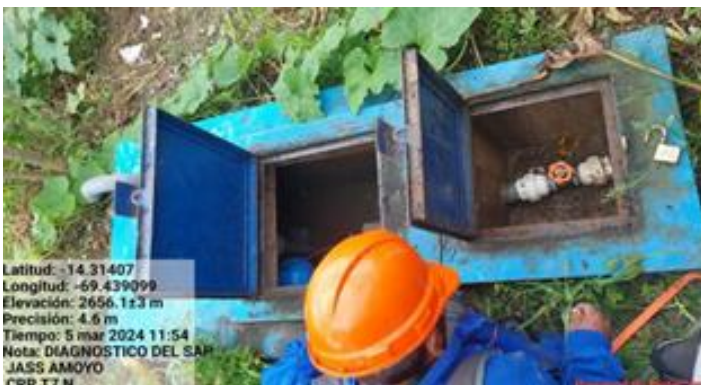
Se encontró la **CÁMARA ROMPE PRESIÓN TIPO 7 - N° 4**, en un estado bueno,

donde la cámara húmeda está operativa, la caja de la válvula del mismo modo. Por otro lado, requiere limpieza del terreno y

sus estructuras; así mismo requiere el pintado de los mismos, en cuanto a los accesorios, estas se encuentran completamente operativos, cuenta con cerrajería en mal estado.

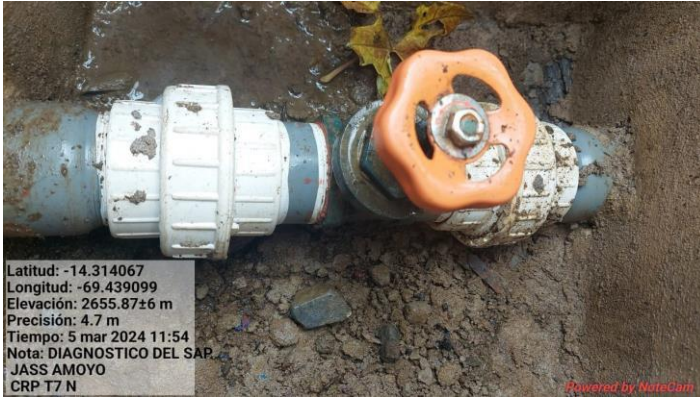
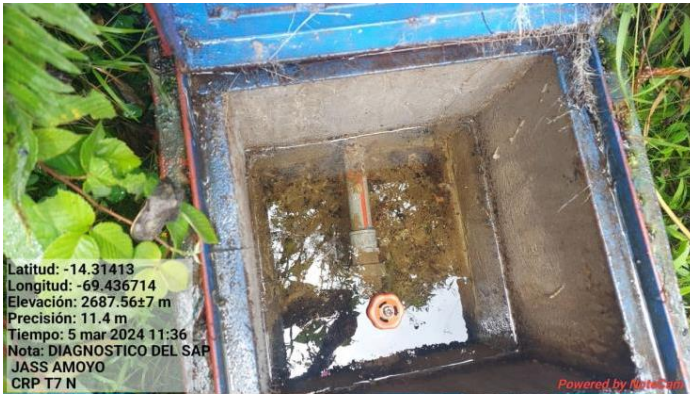
Se encontró la **CÁMARA ROMPE PRESIÓN TIPO 7 - N° 6**, en un estado bueno, donde la cámara húmeda está operativa, la caja de la válvula del mismo modo. Por otro lado, requiere limpieza del terreno y sus estructuras; así mismo requiere el pintado de los mismos, en cuanto a los

accesorios, estas se encuentran completamente operativos, cuenta con cerrajería en mal estado.

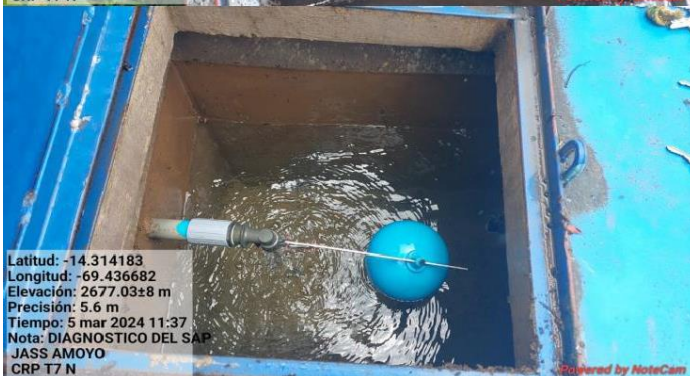
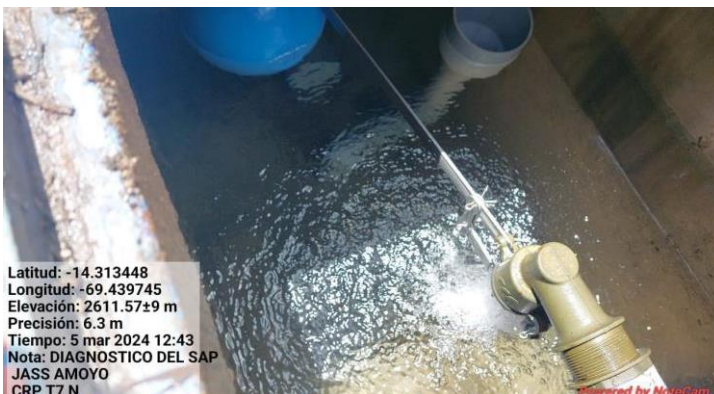
Se encontró la **CÁMARA ROMPE PRESIÓN TIPO 7 - N° 7**, en un estado bueno,

donde la cámara húmeda está operativa, la caja de la válvula del mismo modo. Por otro lado, requiere limpieza del terreno y sus estructuras; así mismo requiere el pintado de los mismos, en cuanto a los accesorios, estas se encuentran completamente operativos, cuenta con cerrajería en mal estado.

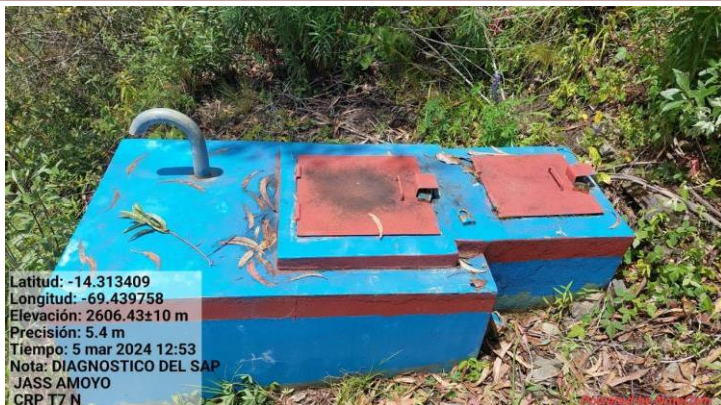
Se encontró la **CÁMARA ROMPE PRESIÓN TIPO 7 - N° 8**, en un estado bueno,

donde la cámara húmeda está operativa, la caja de la válvula del mismo modo. Por otro lado, requiere limpieza del terreno y sus estructuras; así mismo requiere el pintado de los mismos, en cuanto a los

accesorios, estas se encuentran completamente operativos, cuenta con cerrajería en mal estado.

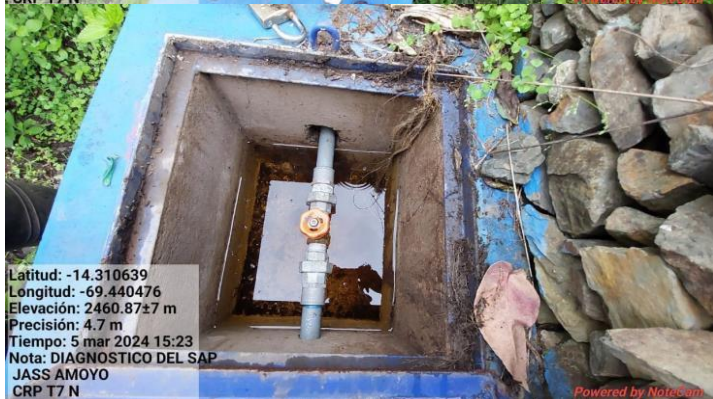
Se encontró la **CÁMARA ROMPE PRESIÓN TIPO 7 - N° 9**, en un estado bueno, donde la cámara húmeda está operativa, la caja de la válvula del mismo modo. Por otro lado, requiere limpieza del terreno y sus estructuras; así mismo requiere el pintado de los mismos, en cuanto a los accesorios, estas se encuentran completamente operativos, cuenta con cerrajería en mal estado.

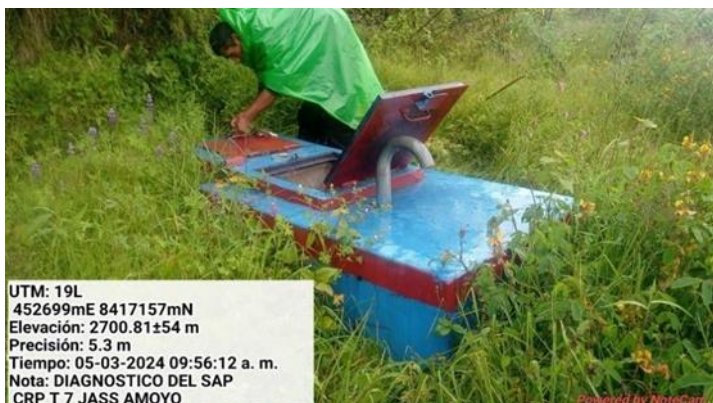
Se encontró la **CÁMARA ROMPE PRESIÓN TIPO 7 - N° 10**, en un estado bueno, donde la cámara húmeda está operativa, la caja de la válvula del mismo modo. Por otro lado, requiere limpieza del terreno y sus estructuras; así mismo requiere el pintado de los mismos, en cuanto a los accesorios, estas se encuentran completamente operativos, cuenta con cerrajería en mal estado.

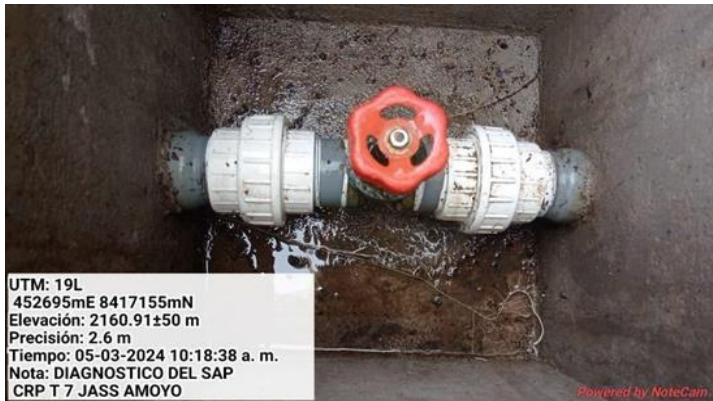
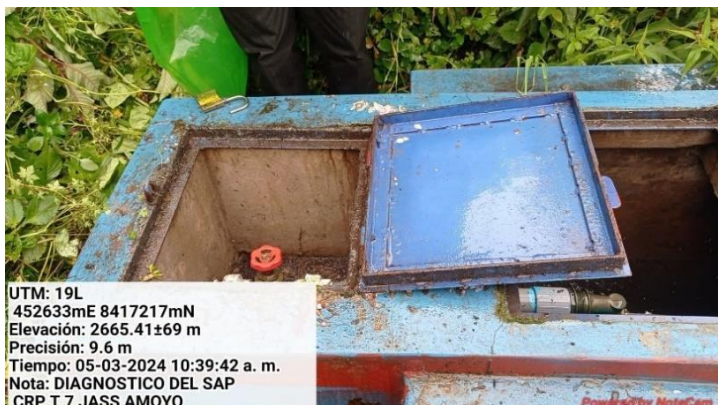
Se encontró la **CÁMARA ROMPE PRESIÓN TIPO 7 - N° 10**, en un estado bueno, donde la cámara húmeda está operativa, la caja de la válvula del mismo modo. Por otro lado, requiere limpieza del terreno y sus estructuras; así mismo requiere el pintado de los mismos, en cuanto a los

accesorios, estas se encuentran completamente operativos, cuenta con cerrajería en mal estado.

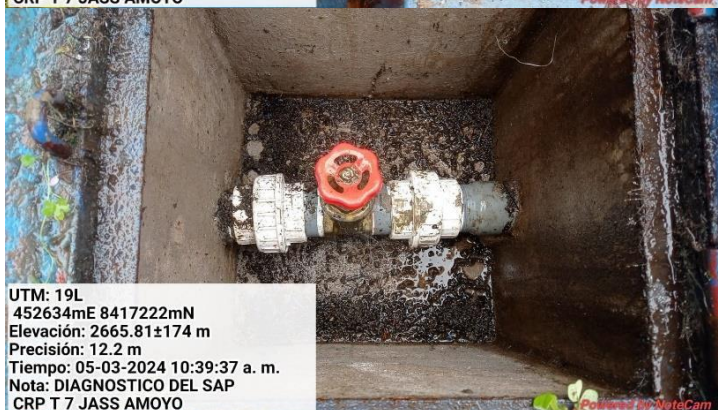
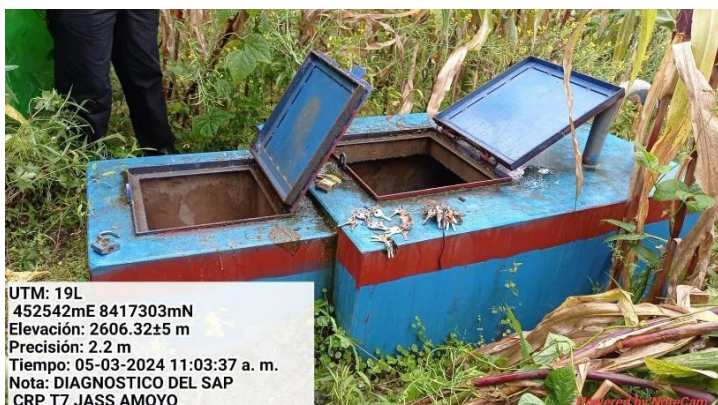
Se encontró la **CÁMARA ROMPE PRESIÓN TIPO 7 - N° 11**, en un estado bueno,

donde la cámara húmeda está operativa, la caja de la válvula del mismo modo. Por otro lado, requiere limpieza del terreno y sus estructuras; así mismo requiere el pintado de los mismos, en cuanto a los accesorios, estas se encuentran completamente operativos, cuenta con cerrajería en mal estado.

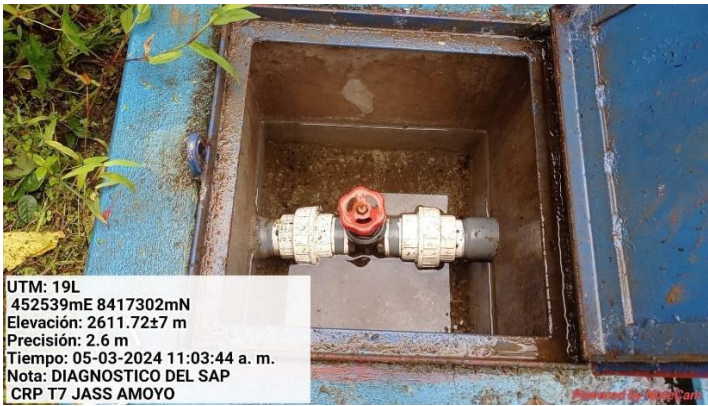
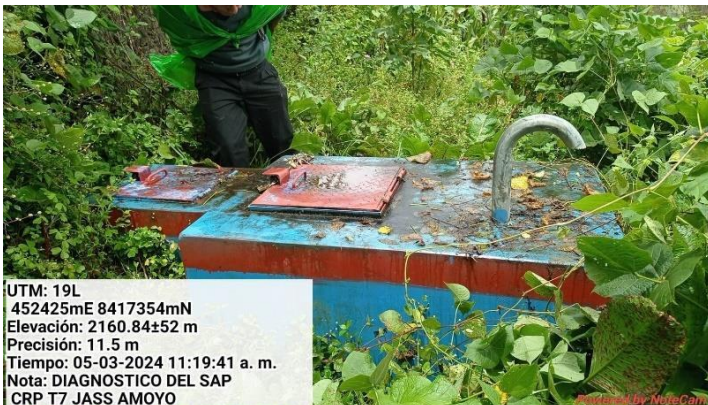
donde la cámara húmeda está operativa, la caja de la válvula del mismo modo. Por otro lado, requiere limpieza del terreno y sus estructuras; así mismo requiere el pintado de los

mismos, en cuanto a los accesorios, estas se encuentran completamente operativos, cuenta con cerrajería en mal estado.

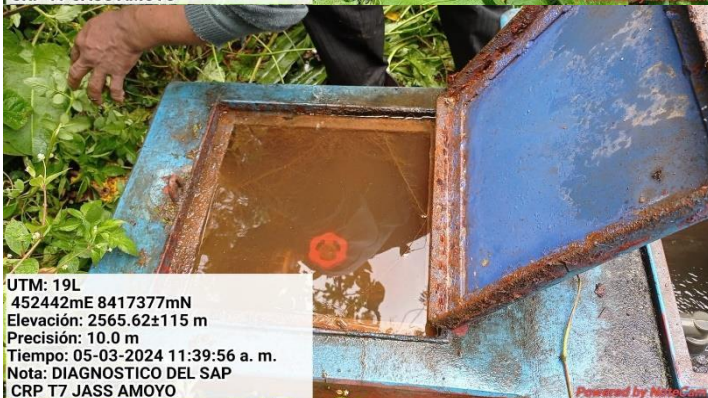
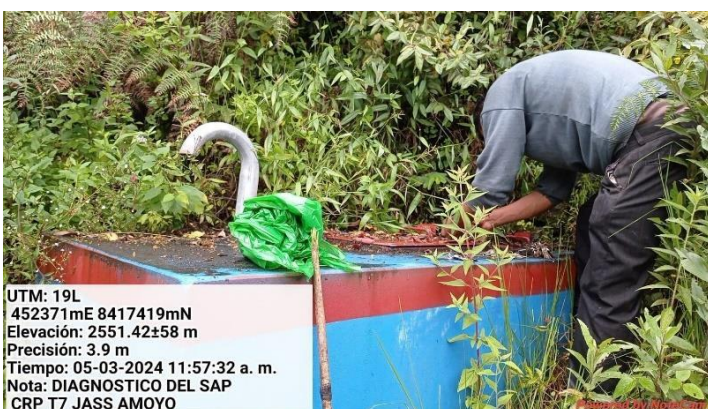
Se encontró la **CÁMARA ROMPE PRESIÓN TIPO 7 - N° 13**, en un estado bueno,

donde la cámara húmeda está operativa, la caja de la válvula del mismo modo. Por otro lado, requiere limpieza del terreno y sus estructuras; así mismo requiere el pintado de los mismos, en cuanto a los accesorios, estas se encuentran completamente operativos, cuenta con cerrajería en mal estado.

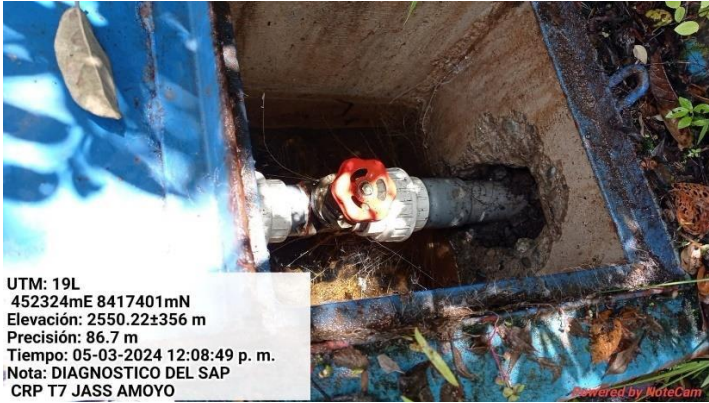
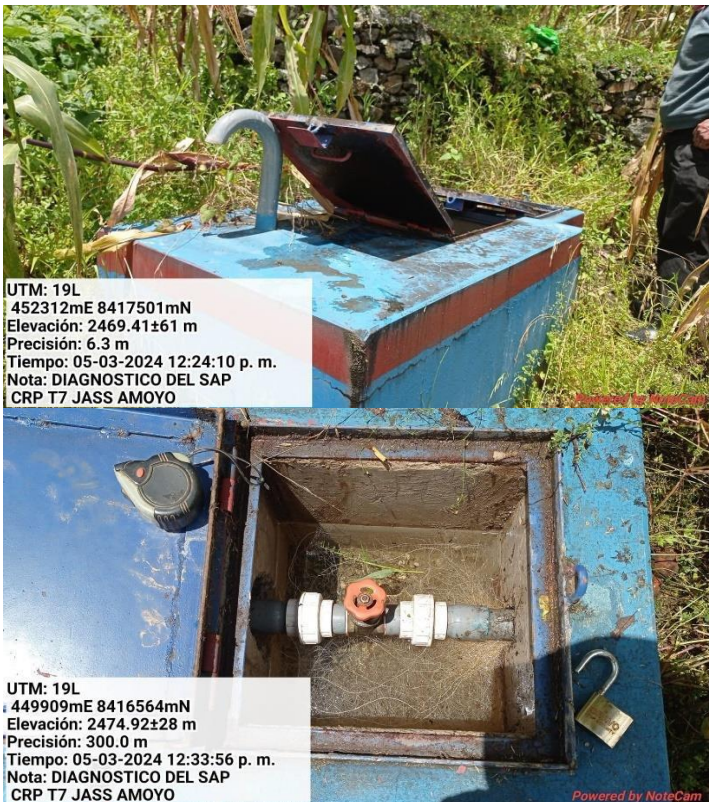
Se encontró la **CÁMARA ROMPE PRESIÓN TIPO 7 - N° 14**, en un estado bueno,

donde la cámara húmeda está operativa, la caja de la válvula del mismo modo. Por otro lado, requiere limpieza del terreno y sus estructuras; así mismo requiere el pintado de los

mismos, en cuanto a los accesorios, estas se encuentran completamente operativos, cuenta con cerrajería en mal estado.

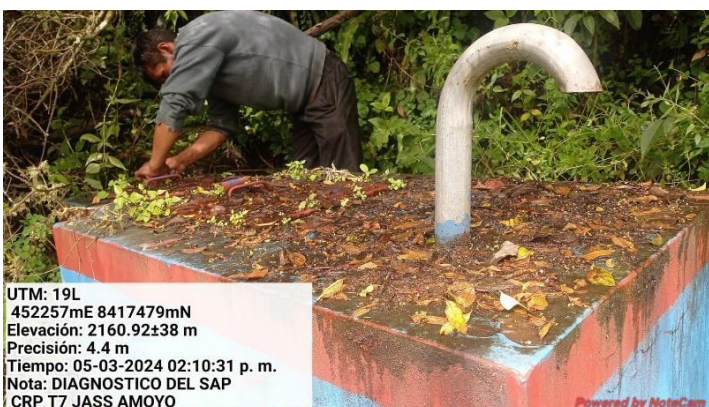
Se encontró la **CÁMARA ROMPE PRESIÓN TIPO 7 - N° 15**, en un estado bueno, donde la cámara húmeda está operativa, la caja de la válvula del mismo modo. Por otro lado, requiere limpieza del terreno y sus estructuras; así mismo requiere el pintado de los mismos, en cuanto a los accesorios, estas se encuentran completamente operativos, cuenta con cerrajería en mal estado.

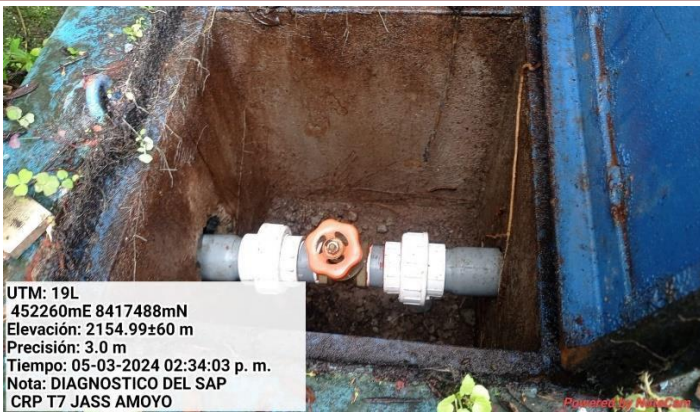
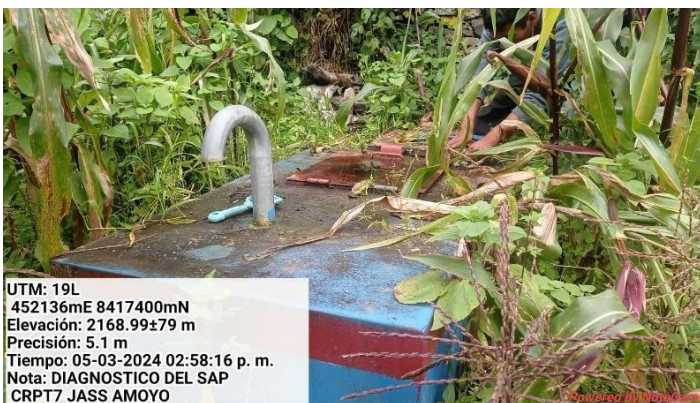
Se encontró la **CÁMARA ROMPE PRESIÓN TIPO 7 - N° 16**, en un estado bueno, donde la cámara húmeda está operativa, la caja de la válvula del mismo modo. Por otro lado, requiere limpieza del terreno y sus estructuras; así mismo requiere el pintado de los

mismos, en cuanto a los accesorios, estas se encuentran completamente operativos.

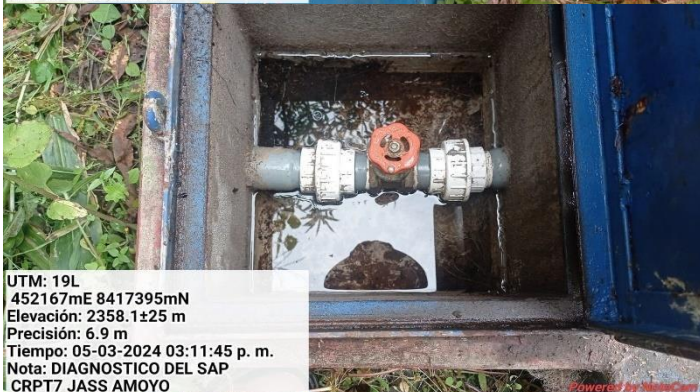
Se encontró la **CÁMARA ROMPE PRESIÓN TIPO 7 - N° 17**, en un estado bueno,

donde la cámara húmeda está operativa, la caja de la válvula del mismo modo. Por otro lado, requiere limpieza del terreno y sus estructuras; así mismo requiere el pintado de los mismos, en cuanto a los accesorios, estas se encuentran completamente operativos.

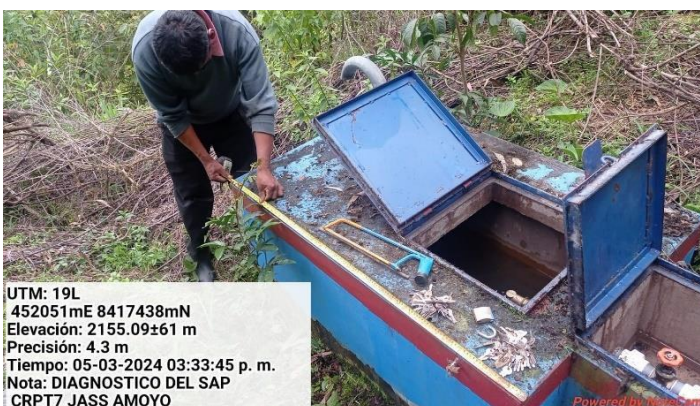
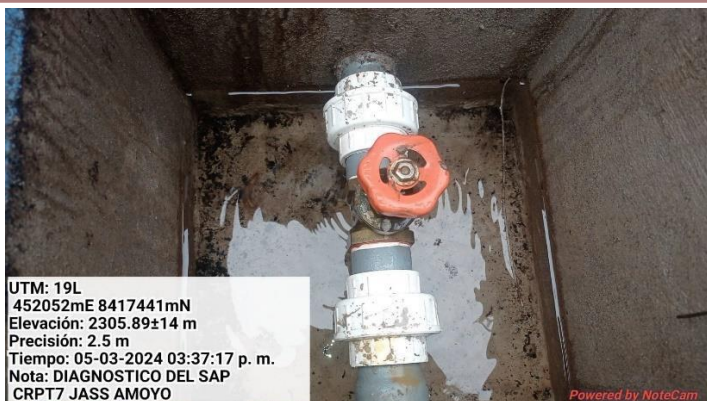
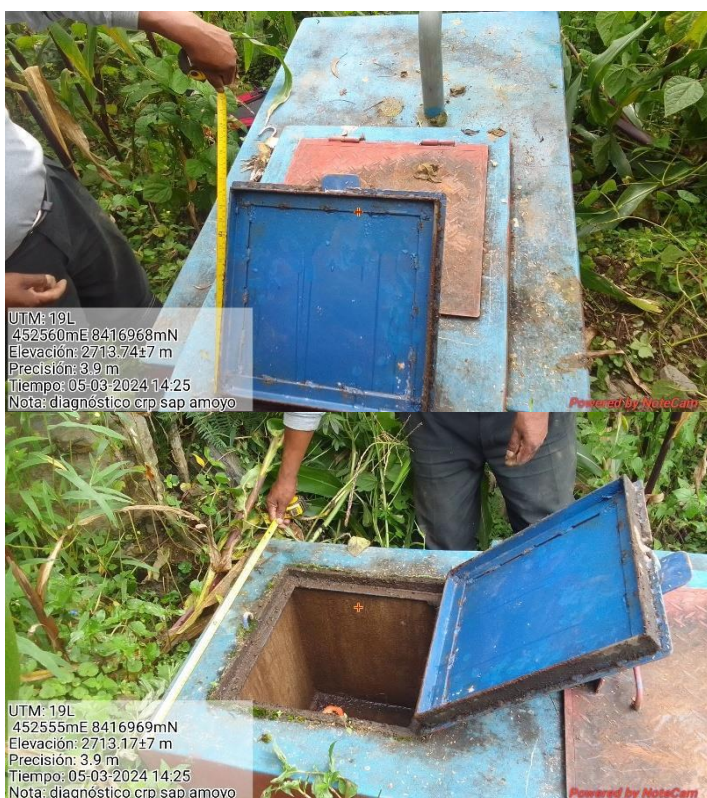
Se encontró la **CÁMARA ROMPE PRESIÓN TIPO 7 - N° 18**, en un estado bueno,

donde la cámara húmeda está operativa, la caja de la válvula del mismo modo. Por otro lado, requiere limpieza del terreno y sus estructuras; así mismo requiere el pintado de los mismos, en cuanto a los

accesorios, estas se encuentran completamente operativos, cuenta con cerrajería en mal estado.

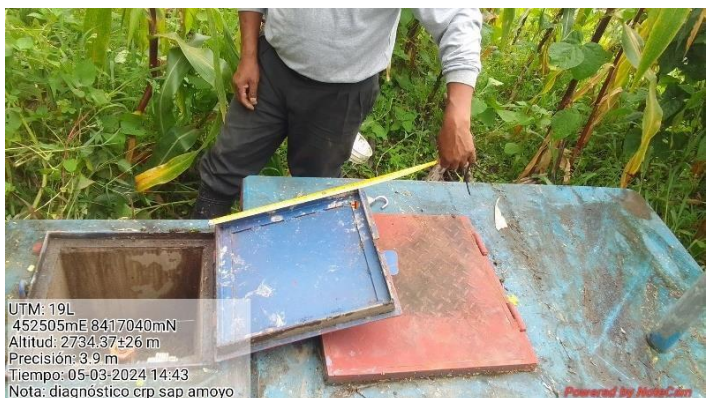
Se encontró la **CÁMARA ROMPE PRESIÓN TIPO 7 - N° 19**, en un estado bueno,

donde la cámara húmeda está operativa, la caja de la válvula del mismo modo. Por otro lado, requiere limpieza del terreno y sus estructuras; así mismo requiere el pintado de los mismos, en cuanto a los accesorios, estas se encuentran completamente operativos, cuenta con cerrajería en mal estado.

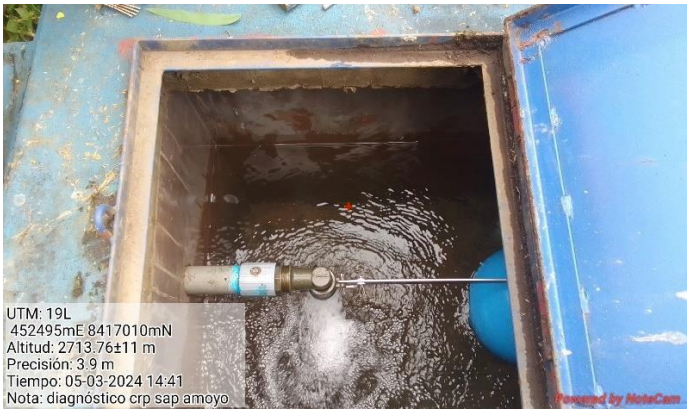
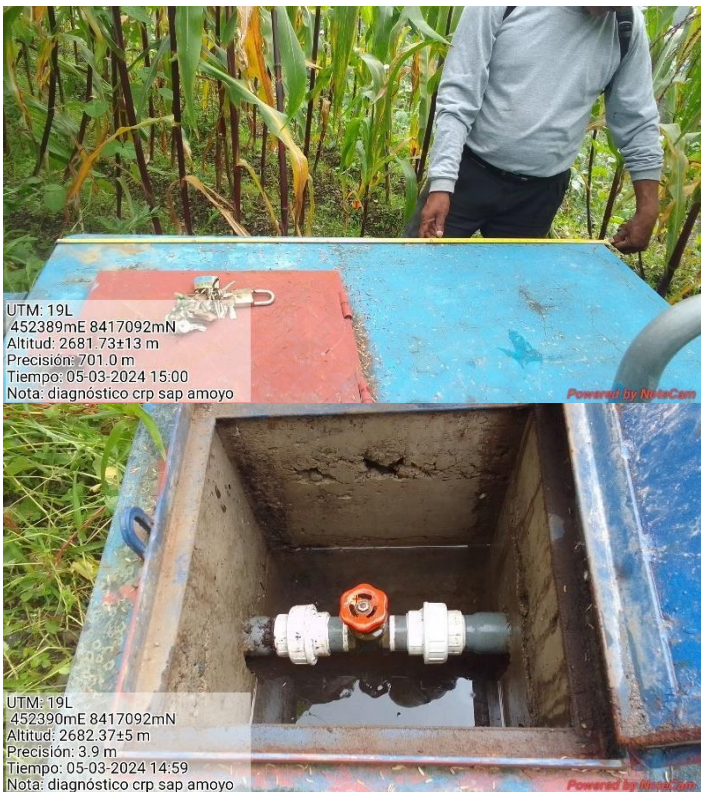
Se encontró la **CÁMARA ROMPE PRESIÓN TIPO 7 - N° 20**, en un estado bueno,

donde la cámara húmeda está operativa, la caja de la válvula del mismo modo. Por otro lado, requiere limpieza del terreno y sus estructuras; así mismo requiere el pintado de los mismos, en cuanto a los

accesorios, estas se encuentran completamente operativos, cuenta con cerrajería en mal estado.

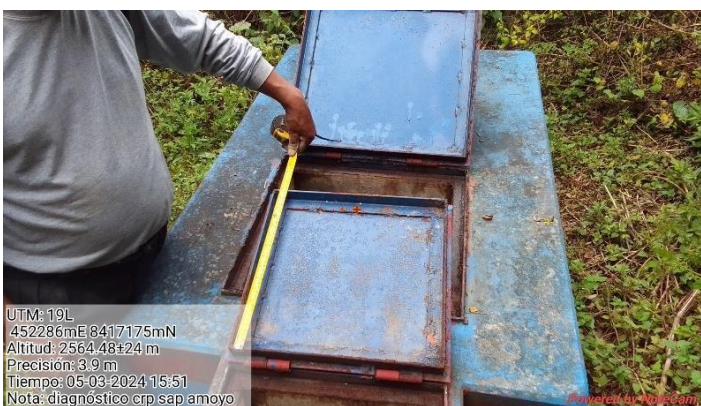
Se encontró la **CÁMARA ROMPE PRESIÓN TIPO 7 - N° 21**, en un estado bueno, donde la cámara húmeda está operativa, la caja de la válvula del mismo modo. Por otro lado, requiere limpieza del terreno y sus estructuras; así mismo requiere el pintado de los mismos, en cuanto a los accesorios, estas se encuentran completamente operativos, cuenta con cerrajería en mal estado.

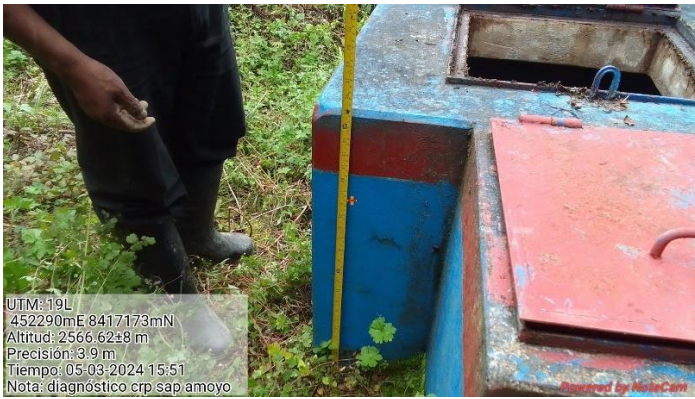
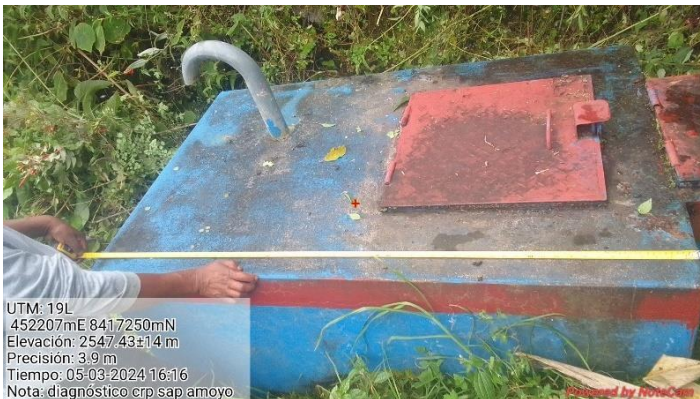
Se encontró la **CÁMARA ROMPE PRESIÓN TIPO 7 - N° 22**, en un estado bueno, donde la cámara húmeda está operativa, la caja de la válvula del mismo modo. Por otro lado, requiere limpieza del terreno y sus estructuras; así mismo requiere el pintado de los mismos, en cuanto a los

accesorios, estas se encuentran completamente operativos, cuenta con cerrajería en mal estado.

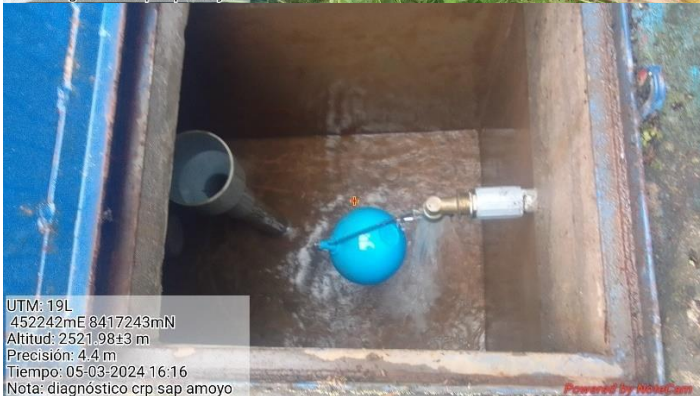
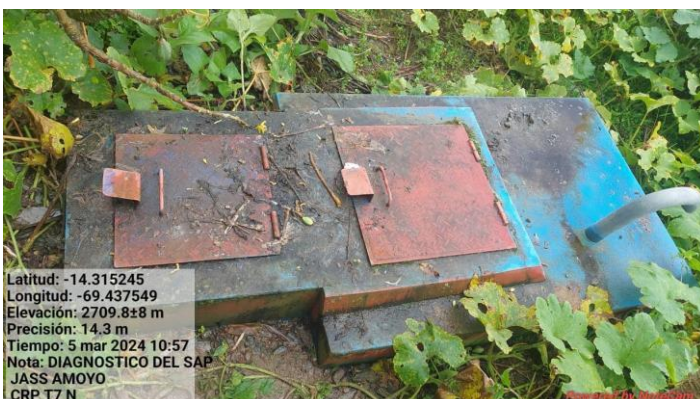
Se encontró la **CÁMARA ROMPE PRESIÓN TIPO 7 - N° 23**, en un estado bueno,

donde la cámara húmeda está operativa, la caja de la válvula del mismo modo. Por otro lado, requiere limpieza del terreno y sus estructuras; así mismo requiere el pintado de los mismos, en cuanto a los accesorios, estas se encuentran completamente operativos, cuenta con cerrajería en mal estado.

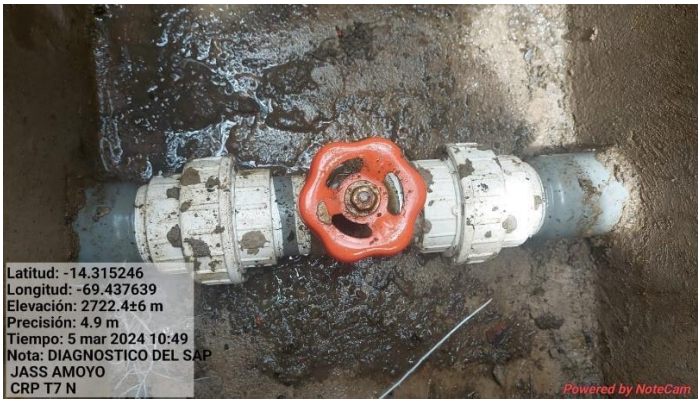
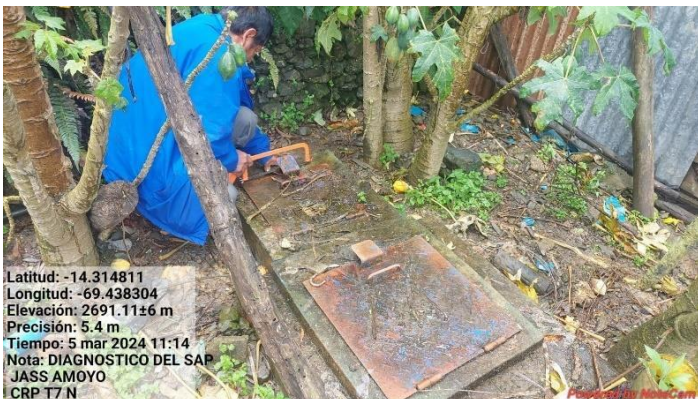
Se encontró la **CÁMARA ROMPE PRESIÓN TIPO 7 - N° 24**, en un estado bueno,

donde la cámara húmeda está operativa, la caja de la válvula del mismo modo. Por otro lado, requiere limpieza del terreno y sus estructuras; así mismo requiere el pintado de los mismos, en cuanto a los

accesorios, estas se encuentran completamente operativos.

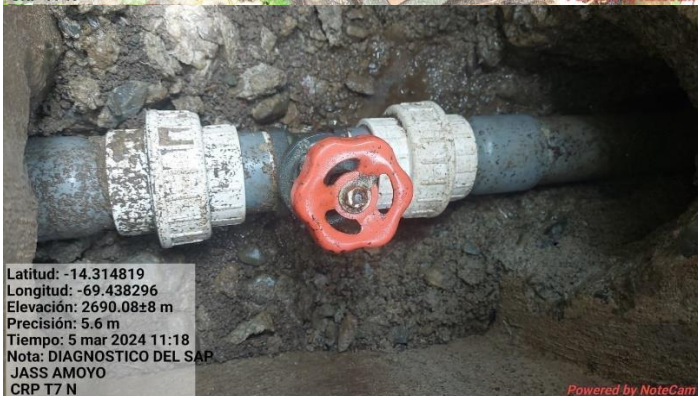
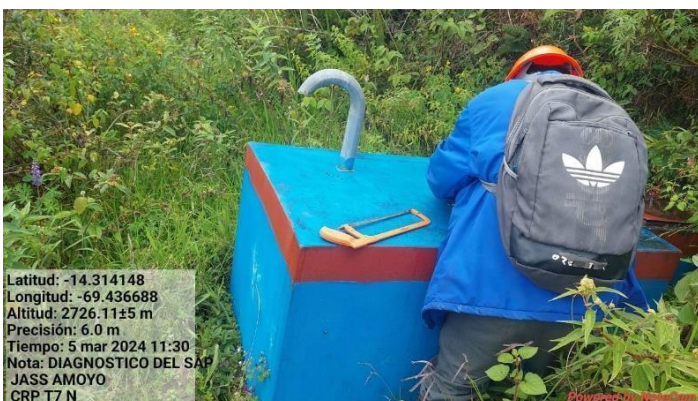
Se encontró la **CÁMARA ROMPE PRESIÓN TIPO 7 - N° 25**, en un estado bueno,

donde la cámara húmeda está operativa, la caja de la válvula del mismo modo. Por otro lado, requiere limpieza del terreno y sus estructuras; así mismo requiere el pintado de los mismos, en cuanto a los accesorios, estas se encuentran completamente operativos, cuenta con cerrajería en mal estado.

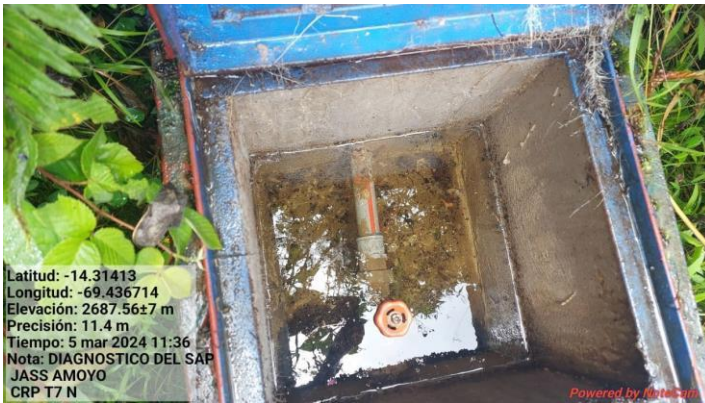
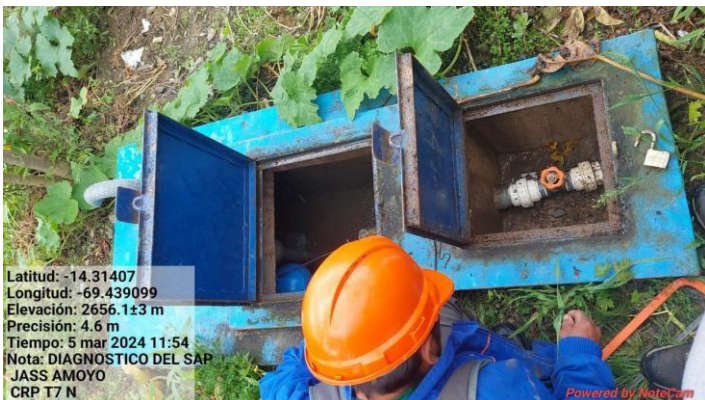
Se encontró la **CÁMARA ROMPE PRESIÓN TIPO 7 - N° 26**, en un estado bueno,

donde la cámara húmeda está operativa, la caja de la válvula del mismo modo. Por otro lado, requiere limpieza del terreno y sus estructuras; así mismo requiere el pintado de los mismos, en cuanto a los

accesorios, estas se encuentran completamente operativos.

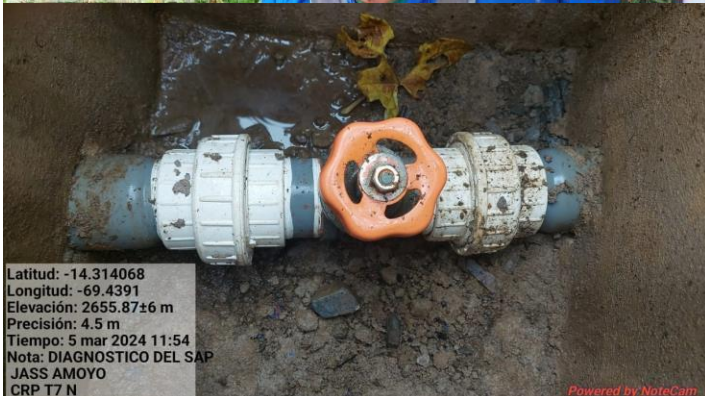
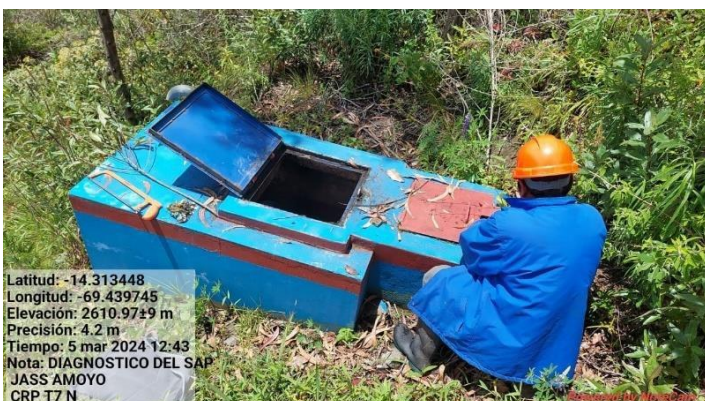
Se encontró la **CÁMARA ROMPE PRESIÓN TIPO 7 - N° 27**, en un estado bueno,

donde la cámara húmeda está operativa, la caja de la válvula del mismo modo. Por otro lado, requiere limpieza del terreno y sus estructuras; así mismo requiere el pintado de los mismos, en cuanto a los accesorios, estas se encuentran completamente operativos, cuenta con cerrajería en mal estado.

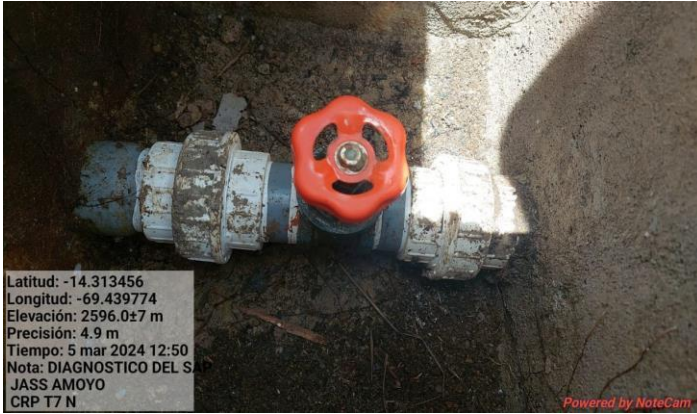
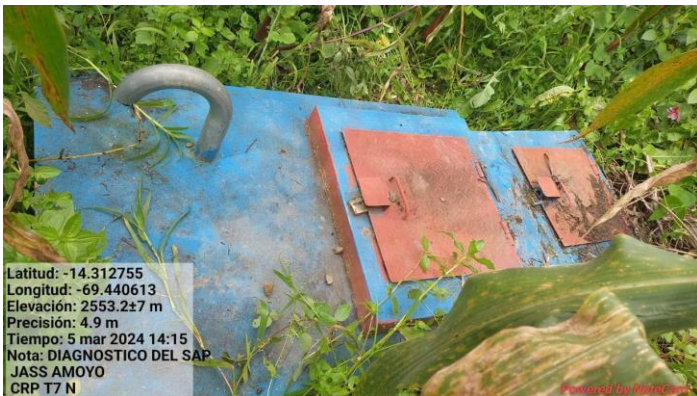
Se encontró la **CÁMARA ROMPE PRESIÓN TIPO 7 - N° 28**, en un estado bueno,

donde la cámara húmeda está operativa, la caja de la válvula del mismo modo. Por otro lado, requiere limpieza del terreno y sus estructuras; así mismo requiere el pintado de los mismos, en cuanto a los

accesorios, estas se encuentran completamente operativos, cuenta con cerrajería en mal estado.

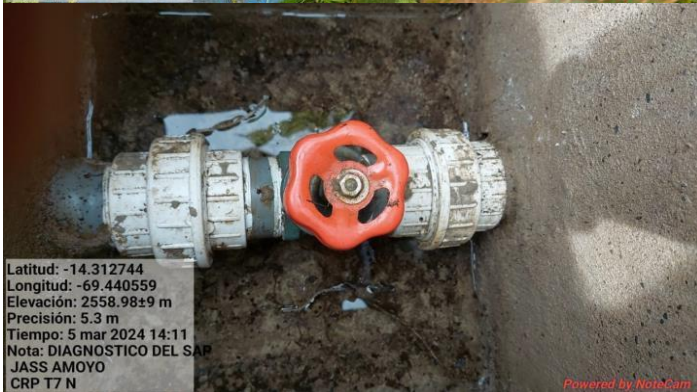
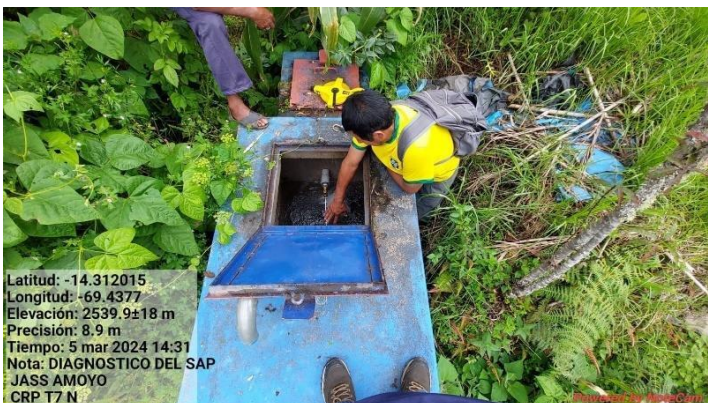
Se encontró la **CÁMARA ROMPE PRESIÓN TIPO 7**

- N° 29, en un estado bueno, donde la cámara húmeda está operativa, la caja de la válvula del mismo modo. Por otro lado, requiere limpieza del terreno y sus estructuras; así mismo requiere el pintado de los mismos, en cuanto a los accesorios, estas se encuentran completamente operativos, cuenta con cerrajería en mal estado.

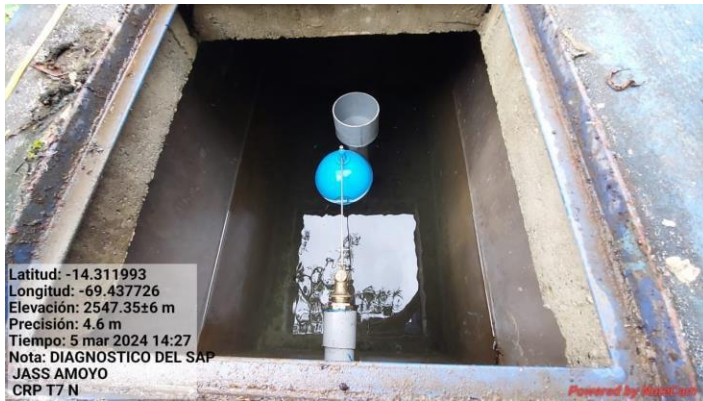
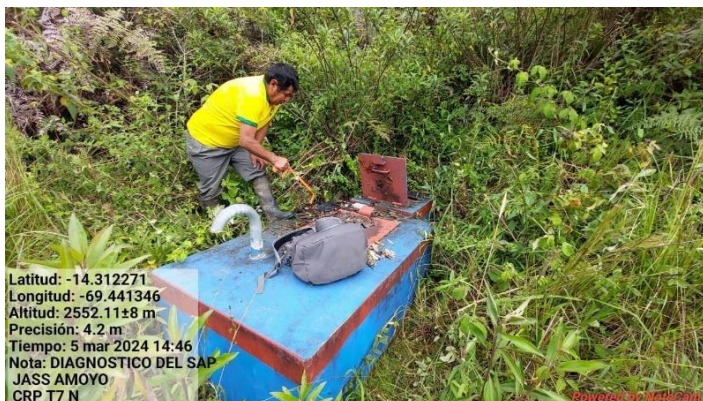
Se encontró la **CÁMARA ROMPE PRESIÓN TIPO 7**

- N° 30, en un estado bueno, donde la cámara húmeda está operativa, la caja de la válvula del mismo modo. Por otro lado, requiere limpieza del terreno y sus estructuras; así mismo requiere el pintado de los mismos, en cuanto a los

accesorios, estas se encuentran completamente operativos, cuenta con cerrajería en mal estado.

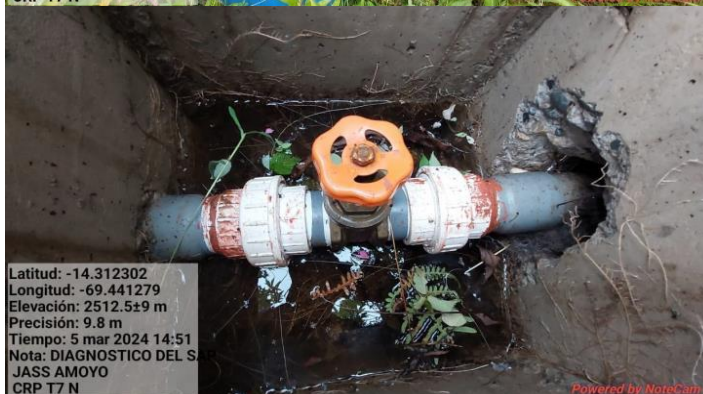
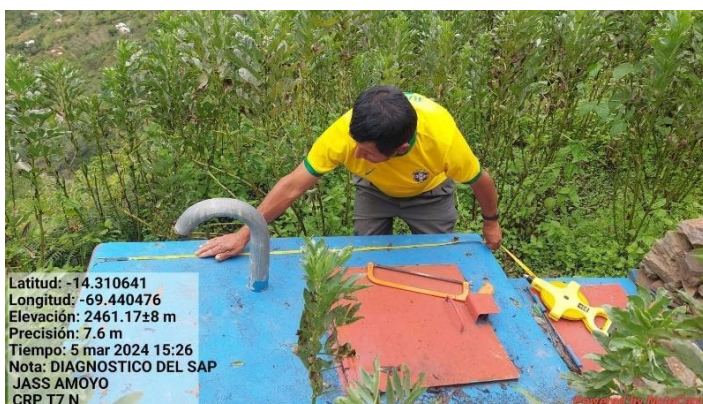
Se encontró la **CÁMARA ROMPE PRESIÓN TIPO 7**

- N° 31, en un estado bueno, donde la cámara húmeda está operativa, la caja de la válvula del mismo modo. Por otro lado, requiere limpieza del terreno y sus estructuras; así mismo requiere el pintado de los mismos, en cuanto a los accesorios, requiere la boya de 2" en cuanto a otros accesorios se encuentran operativos, cuenta con cerrajería en mal estado.

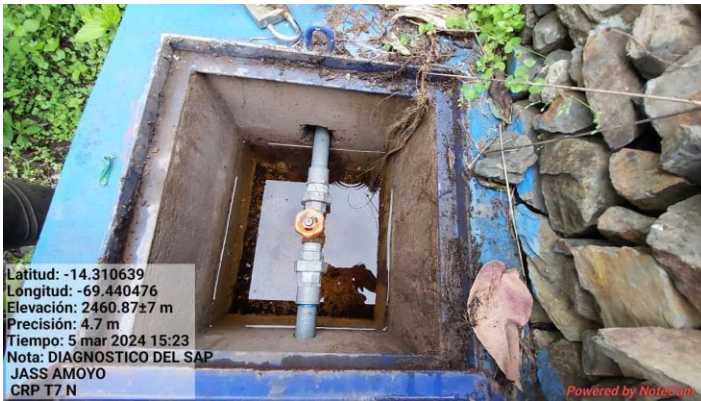
Se encontró la **CÁMARA ROMPE PRESIÓN TIPO 7**

- N° 32, en un estado bueno, donde la cámara húmeda está operativa, la caja de la válvula del mismo modo. Por otro lado, requiere limpieza del terreno y sus estructuras; así mismo requiere el pintado de los

mismos, en cuanto a los accesorios, estas se encuentran completamente operativos, cuenta con cerrajería en mal estado.
