**ANÁLISIS ESTRUCTURAL DE LAS EDIFICACIONES DE
ALBAÑILERÍA SIN DIRECCIÓN TÉCNICA EN LA
URBANIZACIÓN LOS ROSALES DE LA
CIUDAD DE JULIACA**

TESIS PRESENTADA POR:

PARA OPTAR EL TÍTULO PROFESIONAL DE:
INGENIERO CIVIL

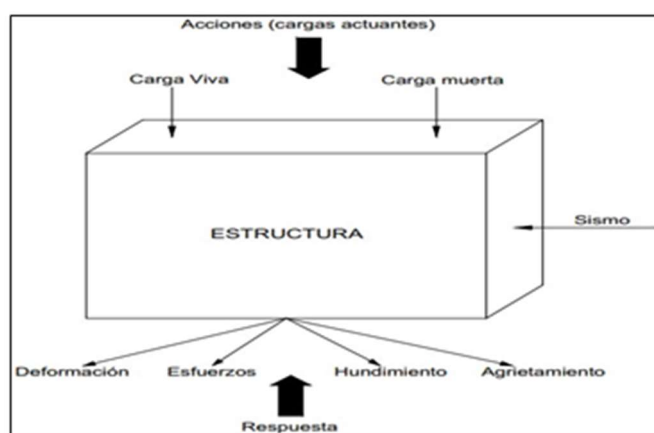
Figura 2

Acciones Sobre la Estructura

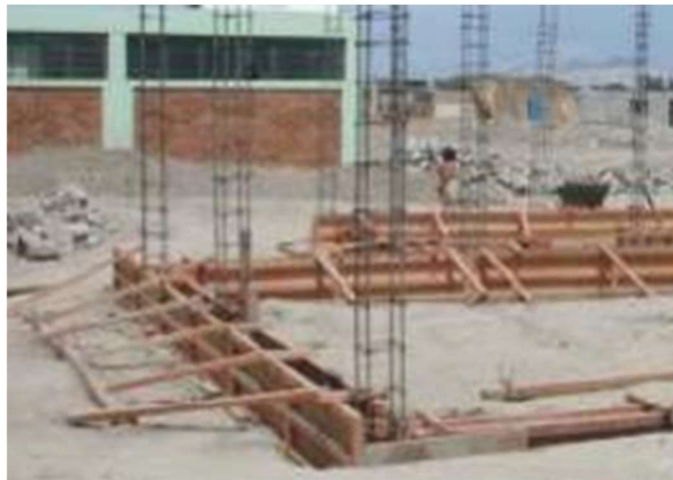
Figura 4

Cimentación y Columnas Armadas

Nota. La figura muestra la colocación de columnas en las edificaciones de albañilería confinada. Tomada de CISMID - UNI 2005

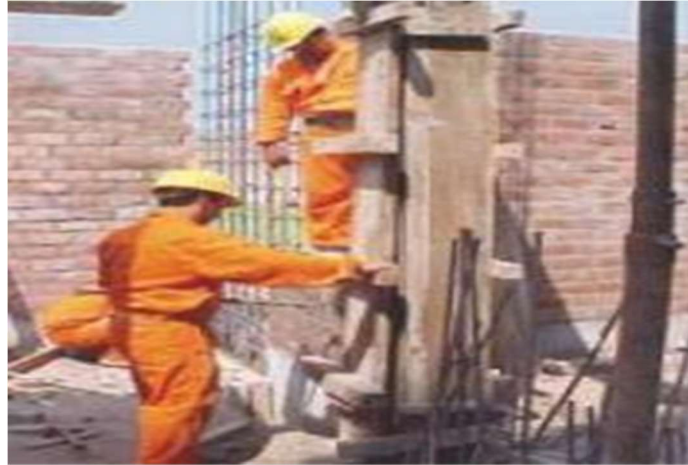
Figura 5

Encofrado, Muros Confinados

Nota. La figura representa el proceso de encofrado de columnas de confinamiento.

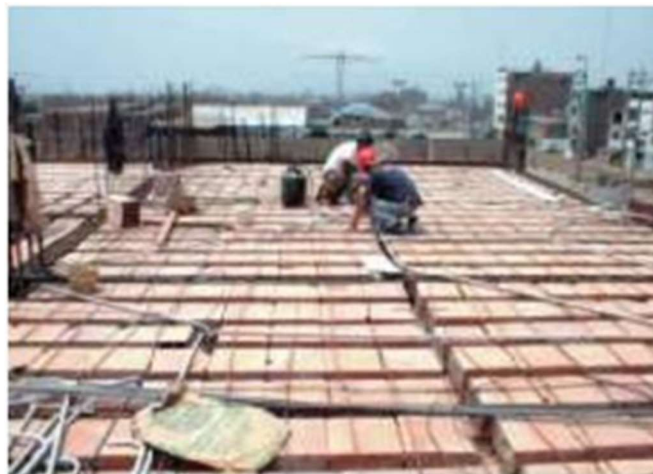
Armado de Losa Aligerada

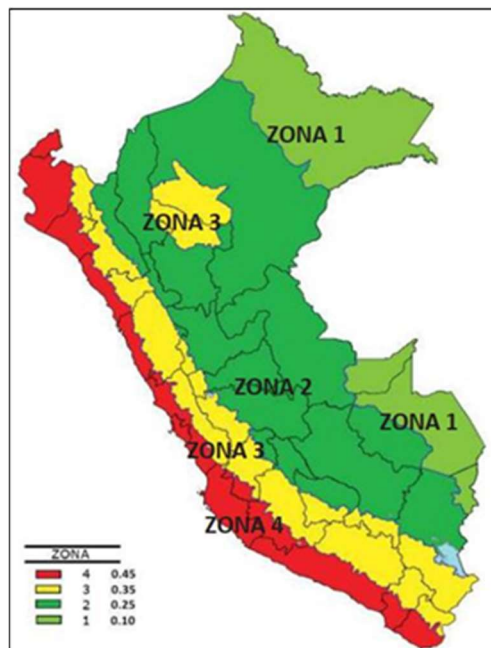
Zonas Sísmicas Perú

En Perú, hay riesgo de terremotos, está contemplado en el Reglamento Nacional de Edificaciones E.030 (Diseño Sismo resistente), que se fundamenta con la distribución de sismicidad detectada, en las características del movimiento sísmico y en cómo este se atenúa con la distancia del epicentro. En términos de riesgo sísmico, podemos calcular la posibilidad de que suceda en un lapso de tiempo determinado y con un nivel de intensidad determinado.

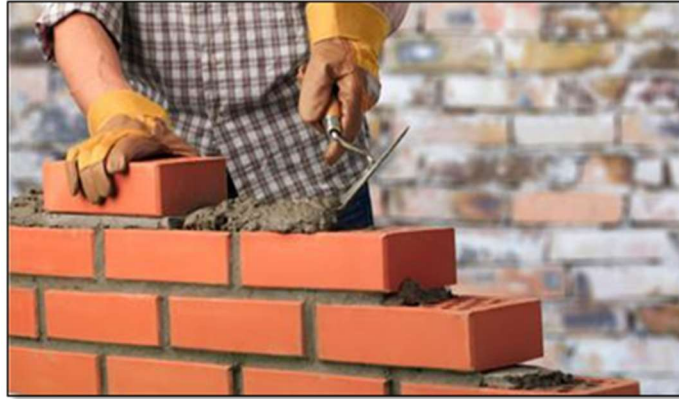
Asentado de ladrillo y espesor de mortero en junta

Nota. La imagen muestra el proceso de asentado de ladrillo y el espesor de mortero en junta, correcta ejecución del proceso constructivo

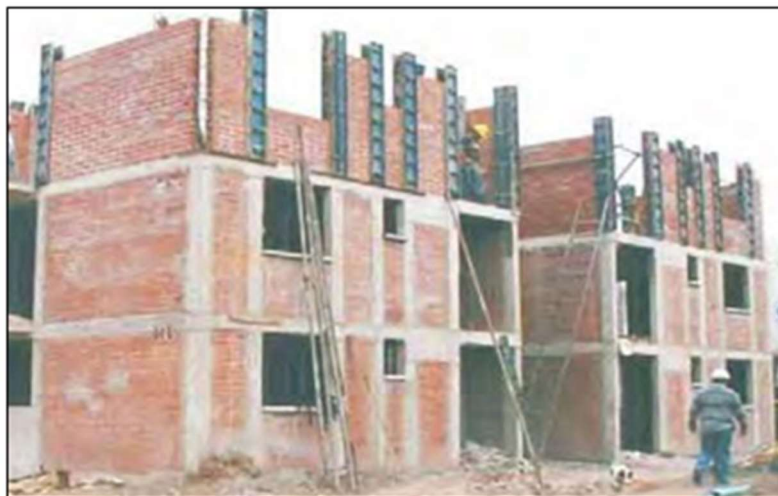
Muros portantes confinados

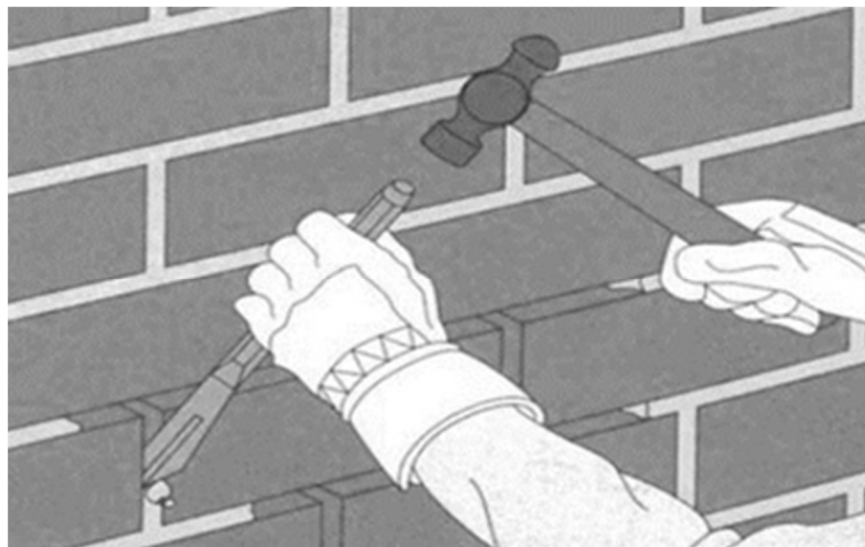
Limpieza de juntas con grietas

Luego sacar los residuos de mortero flojo con agua y dejar que se escurra por un lapso de tiempo. Luego, se proseguirá con el procedimiento de llenar la junta con mortero de 1:4, logrando que la junta esté totalmente llena (Blondet, Bragagnini, & y otros., 2005).

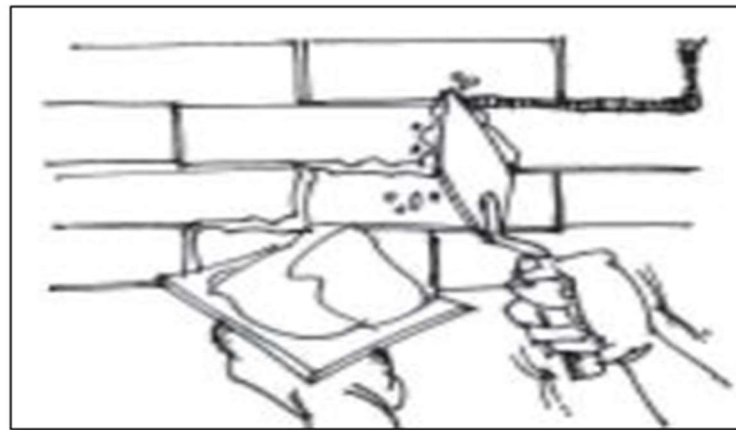
Colocación de mortero en junta

Con una plancha que marca el exceso de cemento hasta que la superficie se vuelva uniforme con los ladrillos. Luego, la superficie sanada deberá estar humedecida por lo menos por 7 días, siempre y cuando el clima lo permita, se deberá regar en repetidas ocasiones en el transcurso del día.

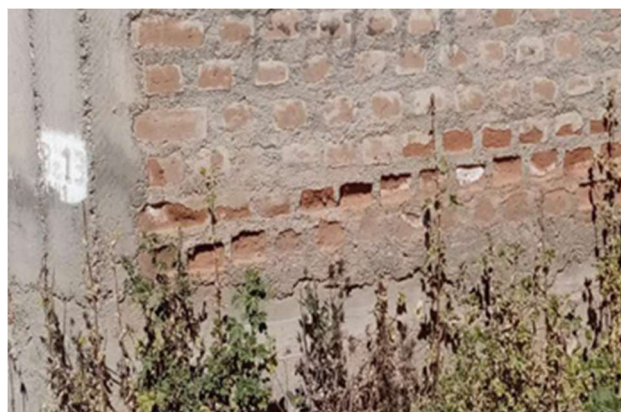
Se valora el daño de los ladrillos, podemos sugerir reemplazarlos, con otra unidad de albañilería nueva que sea específica para ese caso.

Ladrillos deteriorados

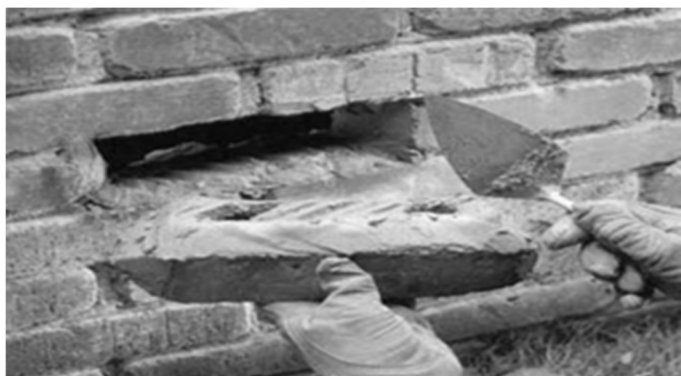
Colocado de ladrillo nuevo

Después se debe humedecer los ladrillos del muro que están en torno del nuevo ladrillo, utilizando un cemento de 1:4 (Arena y cemento).

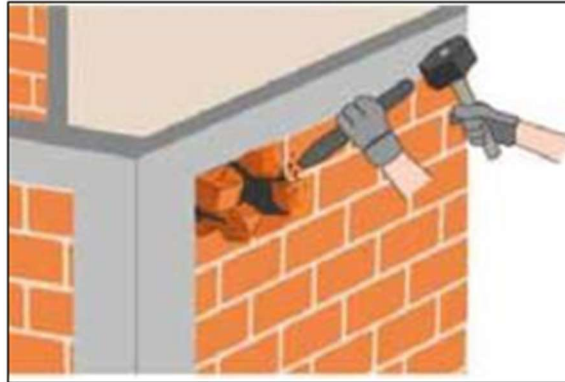
Proceso de retiro de unidades afectadas

Se retira la albañilería dañada, de arriba para abajo. Si el sector perjudicado se encuentra próximo a los objetos de confinamiento, se hace una perforación o un corte en la zona de contacto con los objetos de confinamiento, de una forma particular, con el objetivo, que el ladrillo de reemplazo, la unidad de confinamiento se pueda adherir al marco, de los objetos de confinamiento.

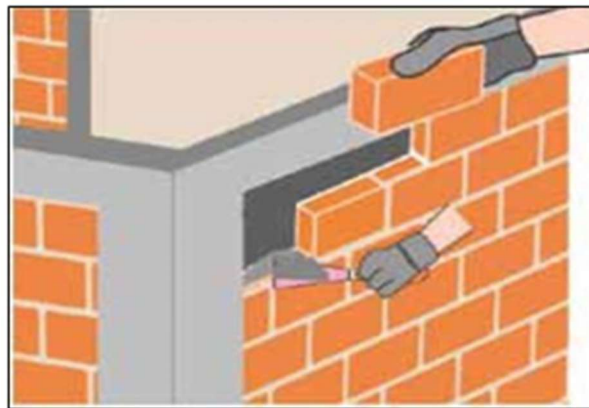
Asentamiento de nuevas unidades de albañilería

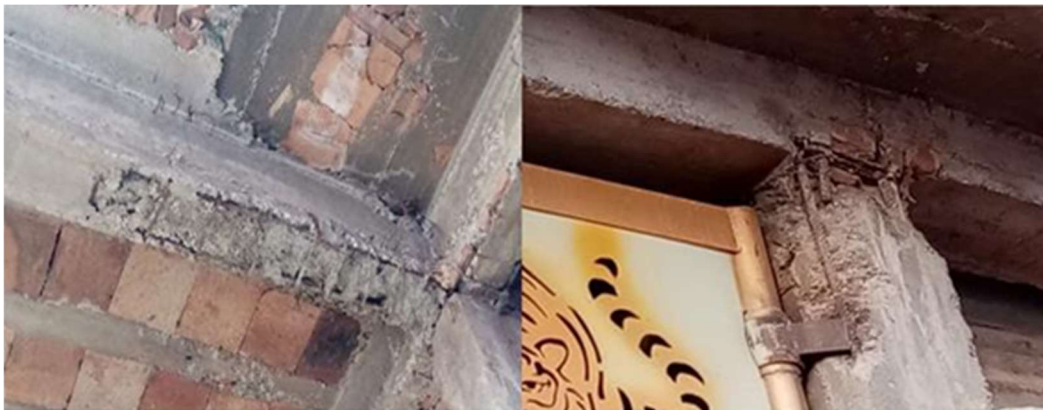
que no presentaban una corrosión importante. del refuerzo de acero. Se observó que al menos una parte del suplemento de acero u hormigón se encuentra visible, en pésimo estado, producto de existencia de cangrejos o ausencia de materiales para el recubrimiento.

Acero corroído en viga

Nota. En la imagen se aprecia la exposición del acero de refuerzo a la intemperie

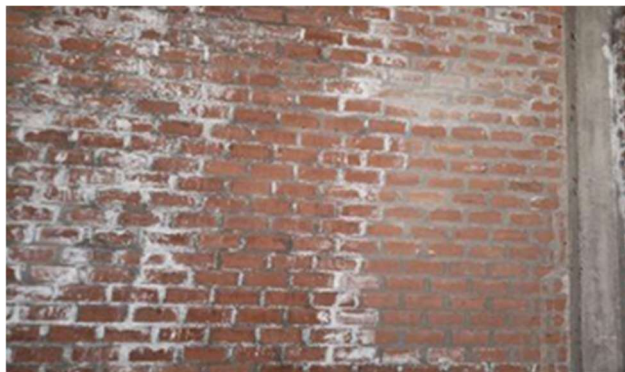
Dentro de los hogares de albañilería encerrados analizados, se puede ver la existencia de eflorescencia, en los muros que soportan el peso, esto es un elemento que tiene como consecuencia el deterioro de los muebles de albañilería utilizados.

Presencia de eflorescencia en muros

Nota. Presencia de eflorescencia en el muro portante

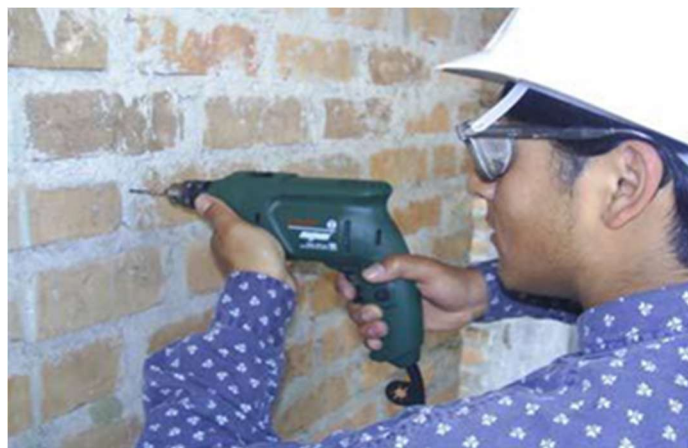
Perforación de muro con empleo de taladro y broca

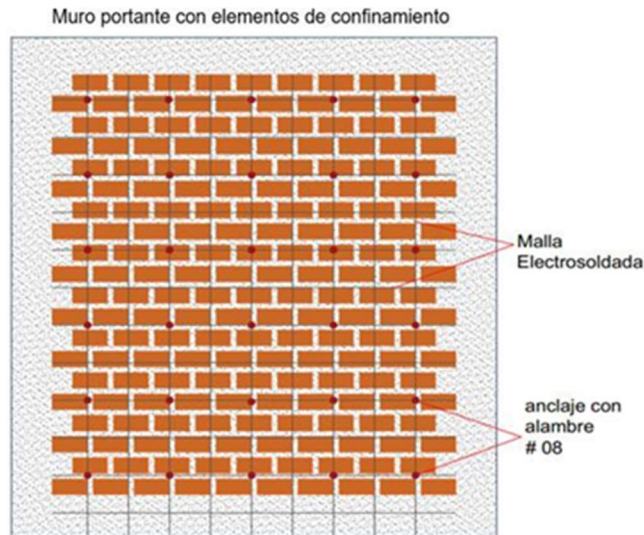
Se hace el procedimiento de habilitar, ponerle las manos y asegurar la malla electrosoldada al muro que se quiere fortificar, se "puta la malla electrosoldada en ambos lados del muro, se asegura con un anclaje de alambre N°8, además el alambre N°8 se debe amarrar con el alambre de 16, y por último la malla se asegura con el alambre de 24" (Mosqueira, 2005).

Colocación de malla electrosoldada en muro

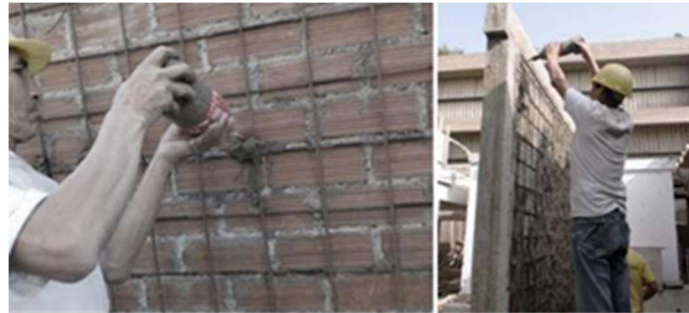
Se hace una aplicación de mortero en la proporción de 1:3 con el fin de cubrir la apertura en los muros, se utiliza una mezcla fluida, para ayudarle a que ingrese a los orificios (Araoz & Velezmoro, 2012).

Colocación de mortero en las perforaciones del muro

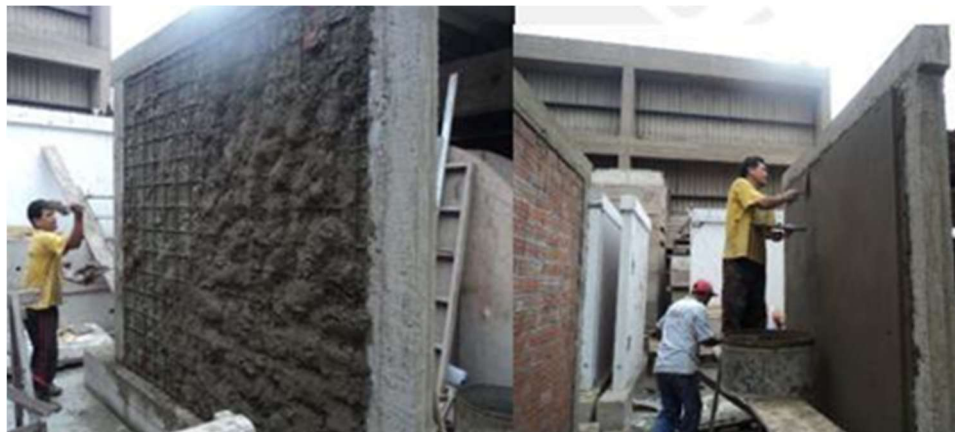
Se coloca el tejido electrosoldado sobre las paredes que soportan el peso, se hace el tarrajeo, en una medida de 1:5 (cemento: arena), se controlan los espesores de dos caras de la pared a reforzarse, con el fin de resguardar la tela de acero contra la intemperie (Vilca & Cueto, 2018).

Tarrajeo de muros portantes reforzados

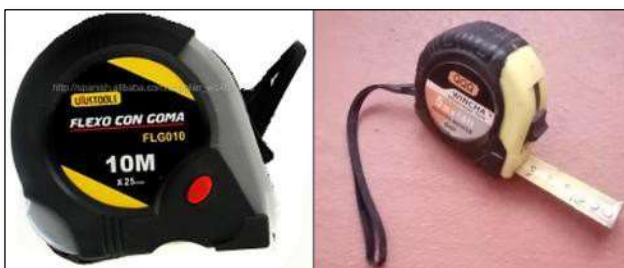
Flexómetro de 10 m y 5 m utilizado.

Nota. Para determinar dimensiones menores en la edificación

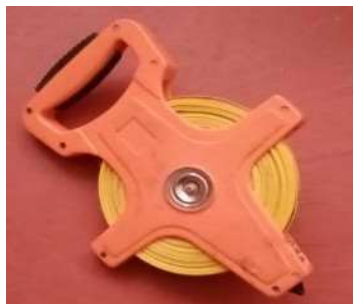
- ✓ Wincha metálica: Usamos este instrumento, con 50 m de la empresa Truper, con la cual realizaremos mediciones, la longitud, el ancho de las construcciones evaluadas, información requerida para poder aplicar el método.

Wincha metálica de 50 m utilizado

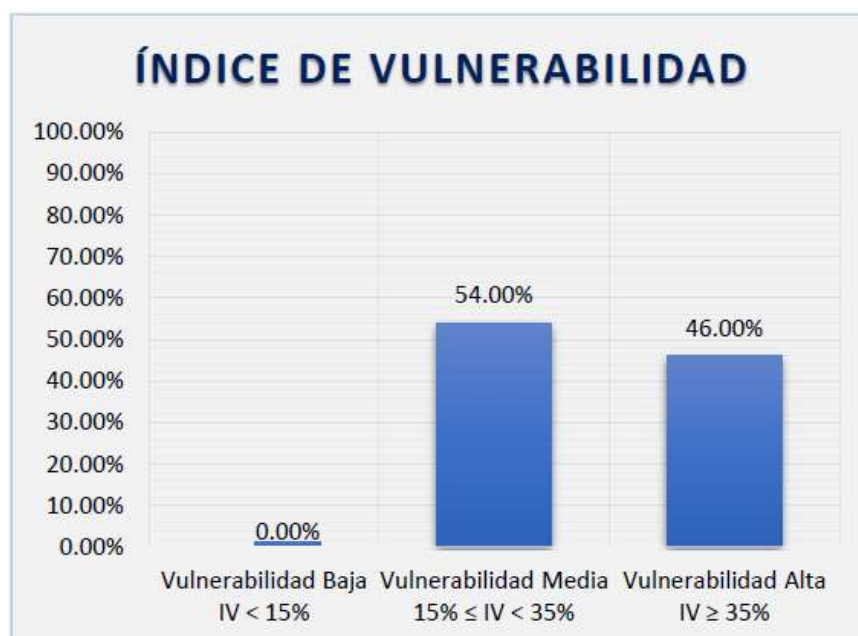
Figura 40*Gráfico de barras, índice de vulnerabilidad*

Nota. Representa el gráfico de índice de vulnerabilidad y el porcentaje equivalente

En La figura presente, según se puede ver en la tabla, incluida la información sobre el índice de riesgo sísmico de las casas evaluadas, el resultado es: el 46.00% de los apartamentos limitados se construyen sin precaución en Mooss de la localidad de Juliaca, utilizando procesos de Bendetti y Petrini. Tienen una imagen alta, del 35 al 54 por ciento, el 54 por ciento de las conchas de piedra estudiadas, construidas sin instrucciones técnicas y en el proceso de urbanización de la ciudad de Juliaca de la ciudad, según los métodos de Benedetti y Petrini. Proporcionan

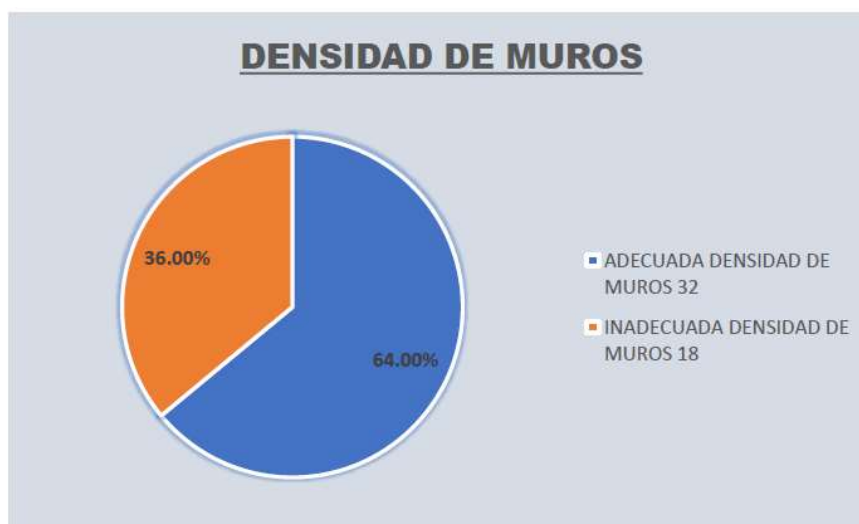
Diagrama de resumen de densidad de muros de viviendas existentes

Nota. porcentaje de viviendas que presentan una adecuada e inadecuada densidad de muros

En base a los logros conseguidos, es posible ver que el sesenta y cuatro por ciento de las casas estudiadas tienen una buena cantidad de paredes, es decir, el número de paredes en los dos sentidos de la casa presente, concuerdan con lo especificado en el decreto número setenta y E.070 Albañilería, que se puede ver en la tabla número veinticuatro.
