**RUGOSIDAD Y TEXTURA DE LA CARPETA ASFÁLTICA  
PARA LA APLICACIÓN DE MANTENIMIENTO EN LA  
VÍA MÁRTIRES DEL 4 DE NOVIEMBRE DE  
LA CIUDAD DE JULIACA**

TESIS PRESENTADA POR:  
**RONALD EDSON YANQUI QUISPE**  
PARA OPTAR EL GRADO ACADÉMICO DE  
**MAESTRO EN INGENIERÍA CIVIL**  
MENCIÓN: GEOTECNIA Y TRANSPORTES

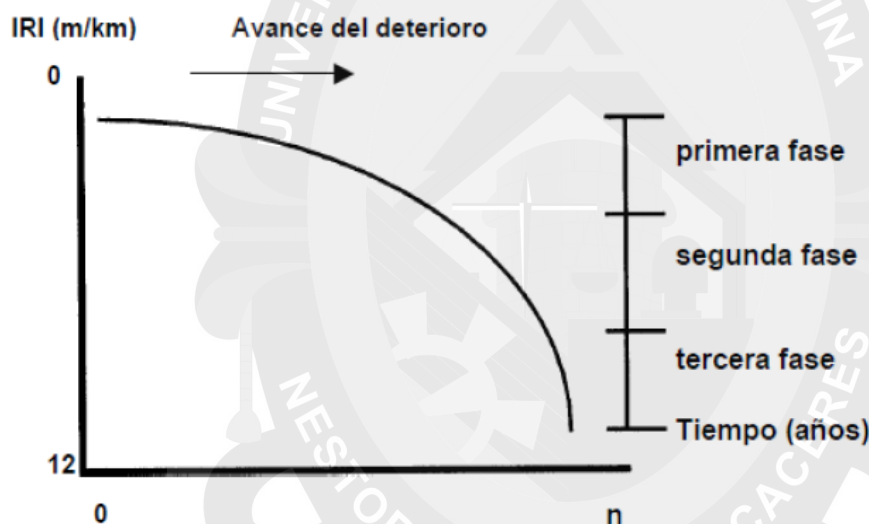
**Figura 4**

*avance de deterioro del pavimento en etapas*

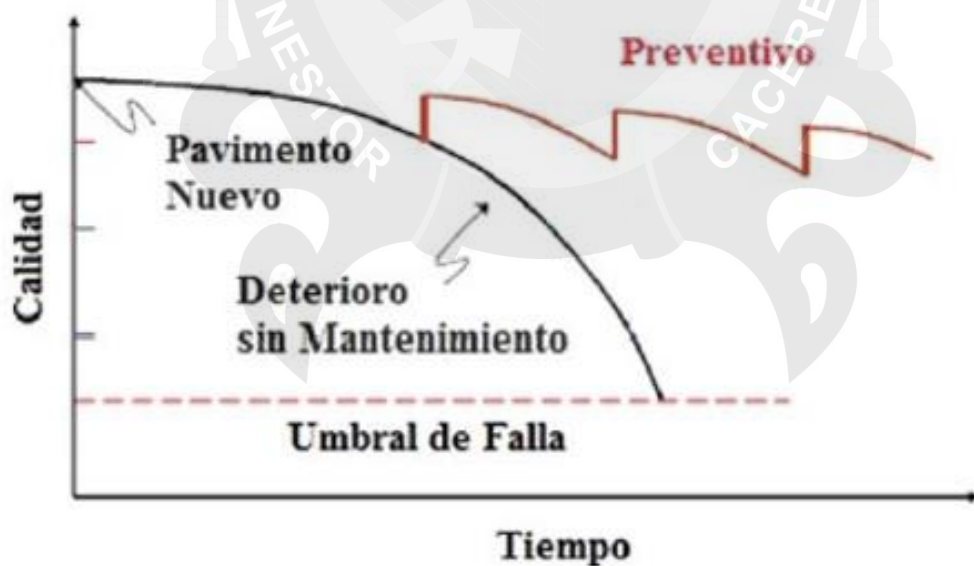
**Figura 7**

*Mantenimiento rutinario o preventivo*

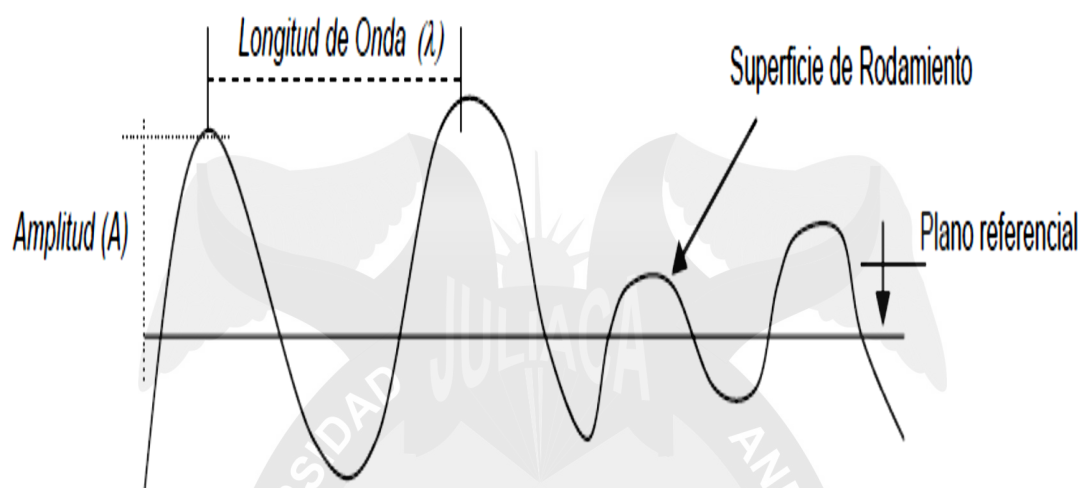
**Figura 9**

*Esquema de la textura de la superficie de rodamiento*

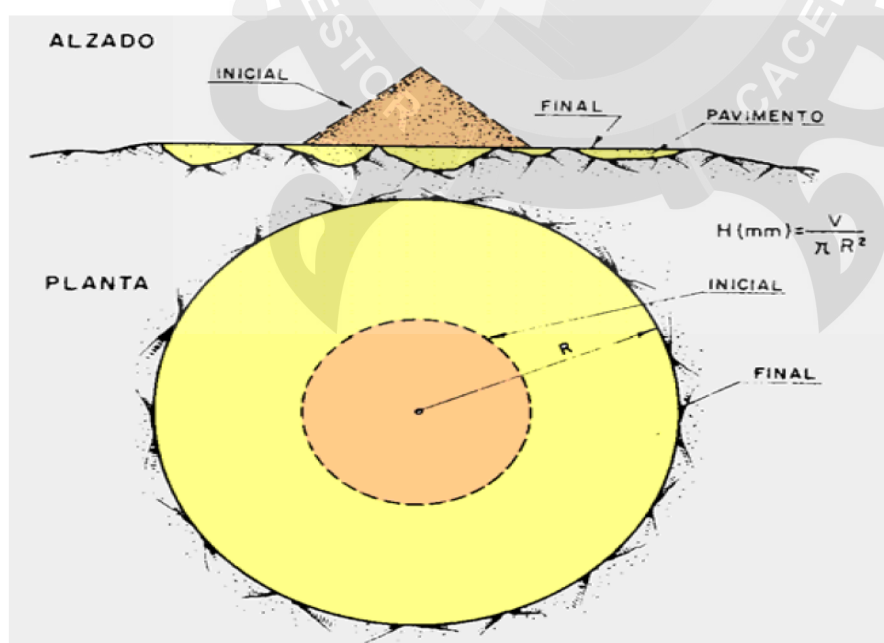
**Figura 10**

*Ensayo circulo de arena*

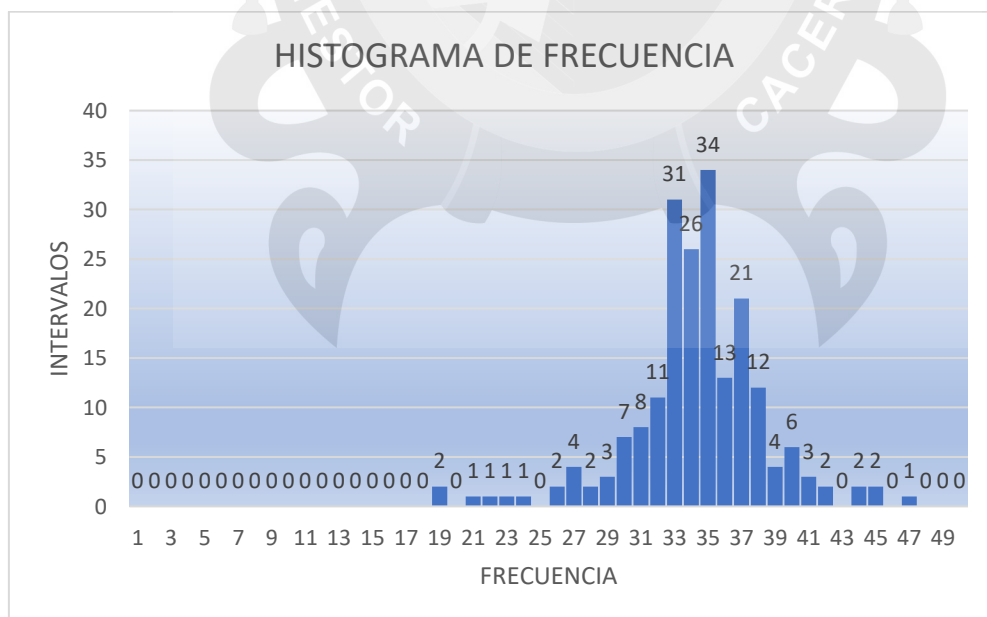
**Figura 16**

*Histograma de frecuencia*

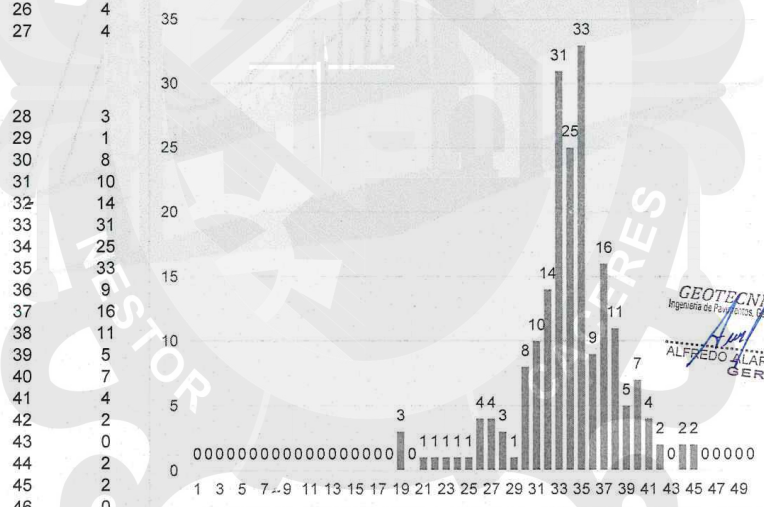
HISTOGRAMA DE FRECUENCIA

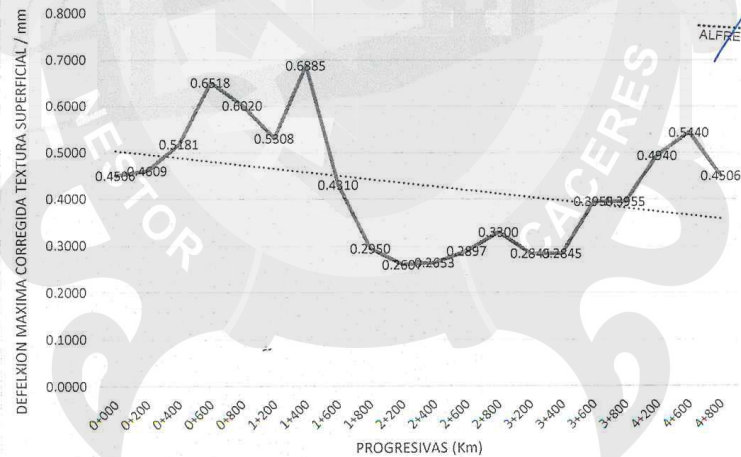
#### GRAFICO DE CIRCULO DE ARENA MARGEN DERECHO
