**DIAGNÓSTICO Y PROPUESTA DEL PLAN DE MANTENIMIENTO
DEL SISTEMA DE ABASTECIMIENTO DE AGUAS DEL
CENTRO POBLADO DE CUCURAYA Y HUERTACUYO
PROVINCIA DE MOHO**

**PARA OPTAR EL TÍTULO PROFESIONAL DE:
INGENIERO SANITARIO Y AMBIENTAL**

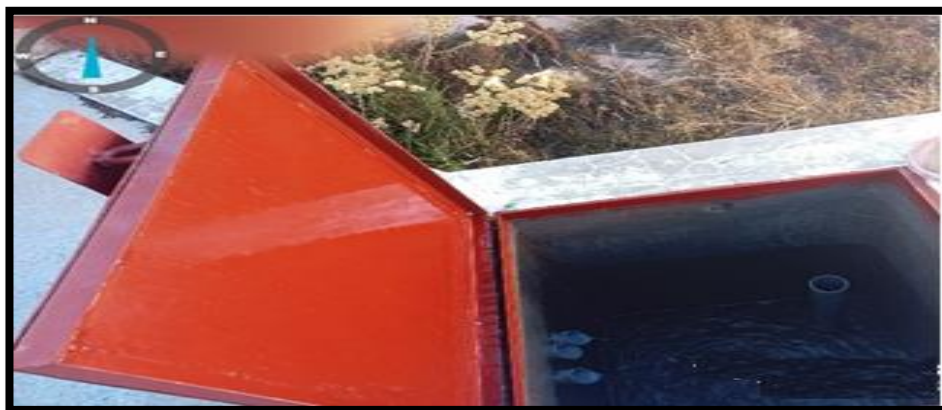
- **El Lecho filtrante:** El lecho filtrante se encuentra en buen estado y por consiguiente no se evidencian daños en dicho lecho.

Condiciones del lecho filtrante

Nota: Lecho filtrante de la captación 1 Laqo Apacheta

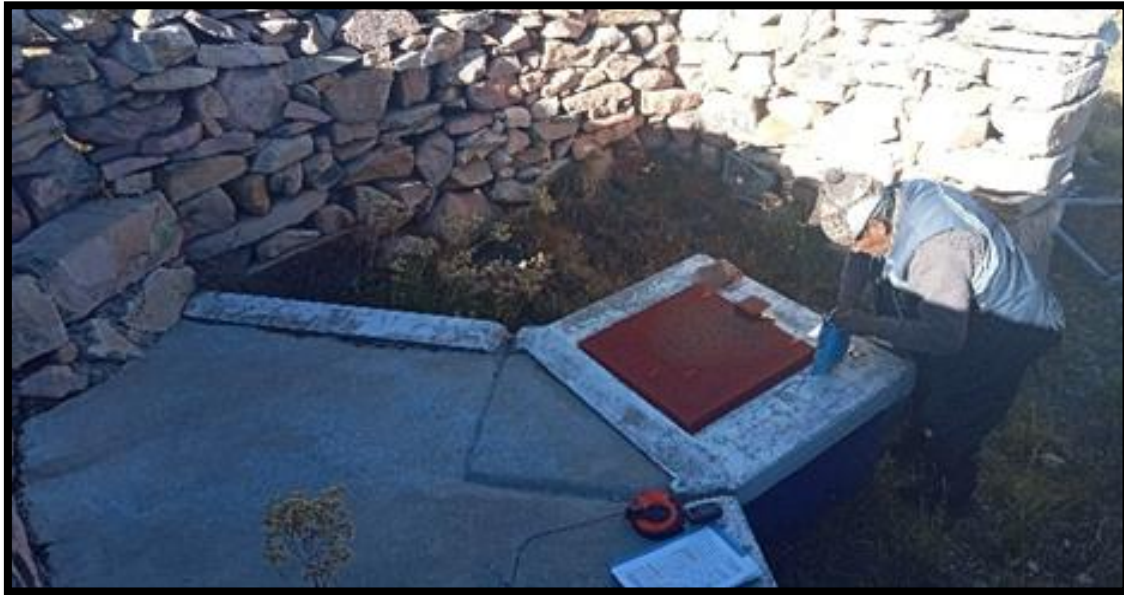
- **Sello de Protección:** como se observa en la figura el sello de protección se encuentra en buen estado requiriendo solo el pintado para dar protección de las condiciones climáticas de la zona.

Condiciones del lecho filtrante

Nota: Sello de protección de la captación 1 Laqo Apacheta

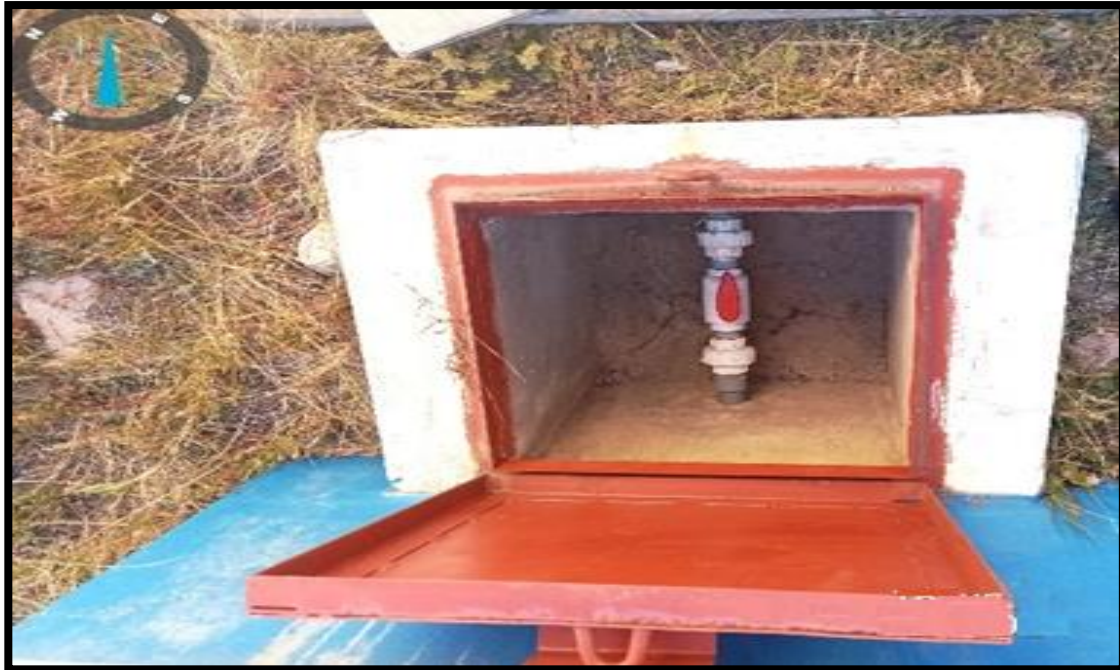
- **Aleros:** como se observa en la figura anterior se cuenta con 2 aleros de 3.5m y 1.7 m respectivamente, encontrándose despintados.
- **Zanja de coronación:** No cuenta, es importante que la población realice la zanja de coronación para impedir la erosión del suelo y evitar la afectación a la infraestructura.
- **Cámara húmeda:** En la figura 22 se observa que se tiene 01 cámara húmeda de 2.52 m², la cual evidencia daños menores y se debe realizar en el exterior el lijado y pintado de paredes y tapa metálica.
- **Caja de válvula:** En la figura se observa que se tiene 01 caja de válvulas de 0.44m² aprox., no presenta daños, solo requiere un ligero lijado y pintado de tapa metálica.

Caja de Válvulas de la captación 1 Laqo Apacheta

Nota: Caja de válvulas de la captación 1 Laqo Apacheta

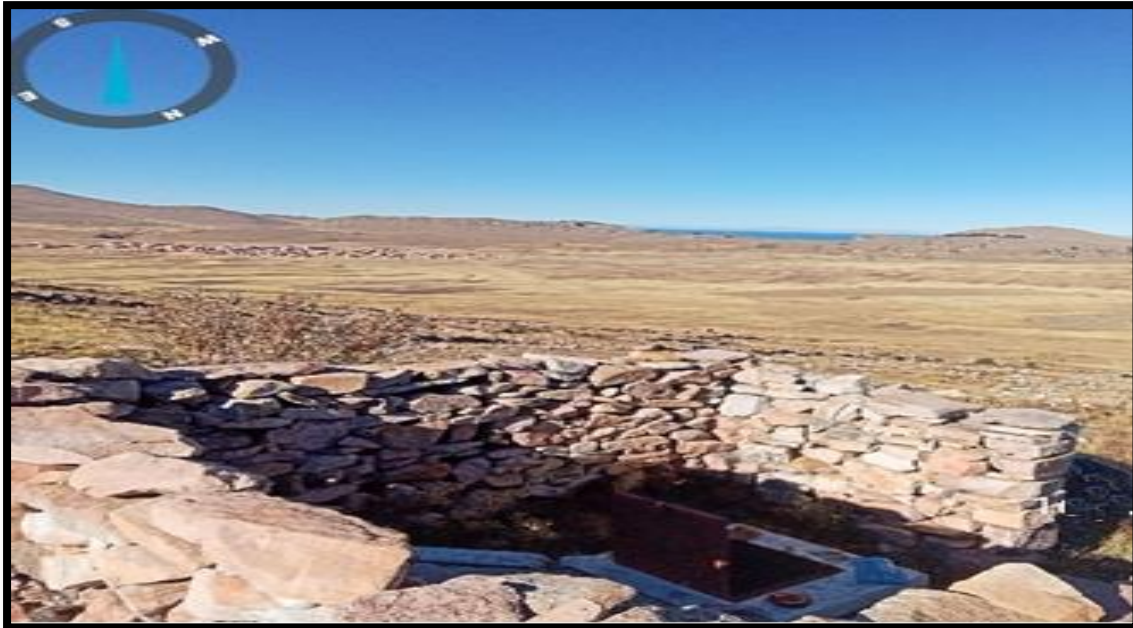
Cerco de protección captación 1 Laqo Apacheta

Nota: En los alrededores del Cerco de protección de la captación 1 Laqo Apacheta existe plantas secas y por lo cual se debería de realizar el desbroce y también la limpieza del área.

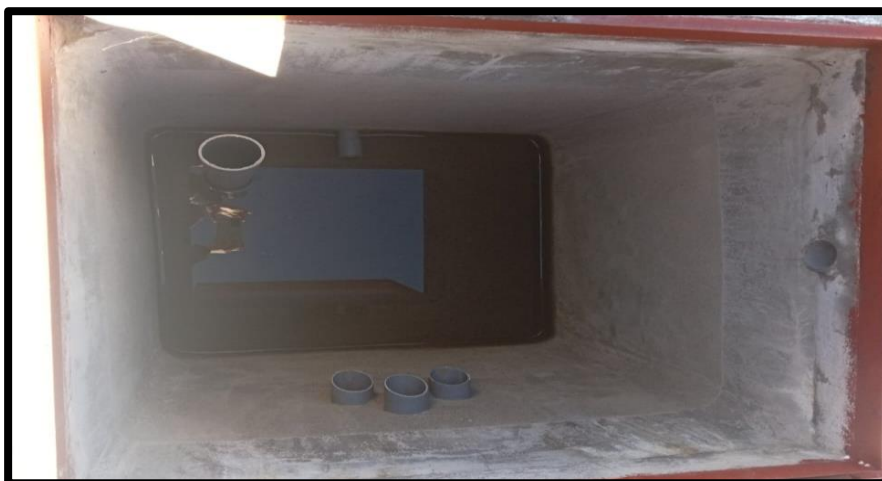
b) Captación 2 Laqo Apacheta: Esta captación se abastece de agua en temporadas de lluvia entre diciembre - marzo, por lo que en estas épocas tienden a secarse como se puede observar e la figura siguiente.

captación 2 Laqo Apacheta

Nota: Cámara húmeda de la captación 2 Laqo Apacheta

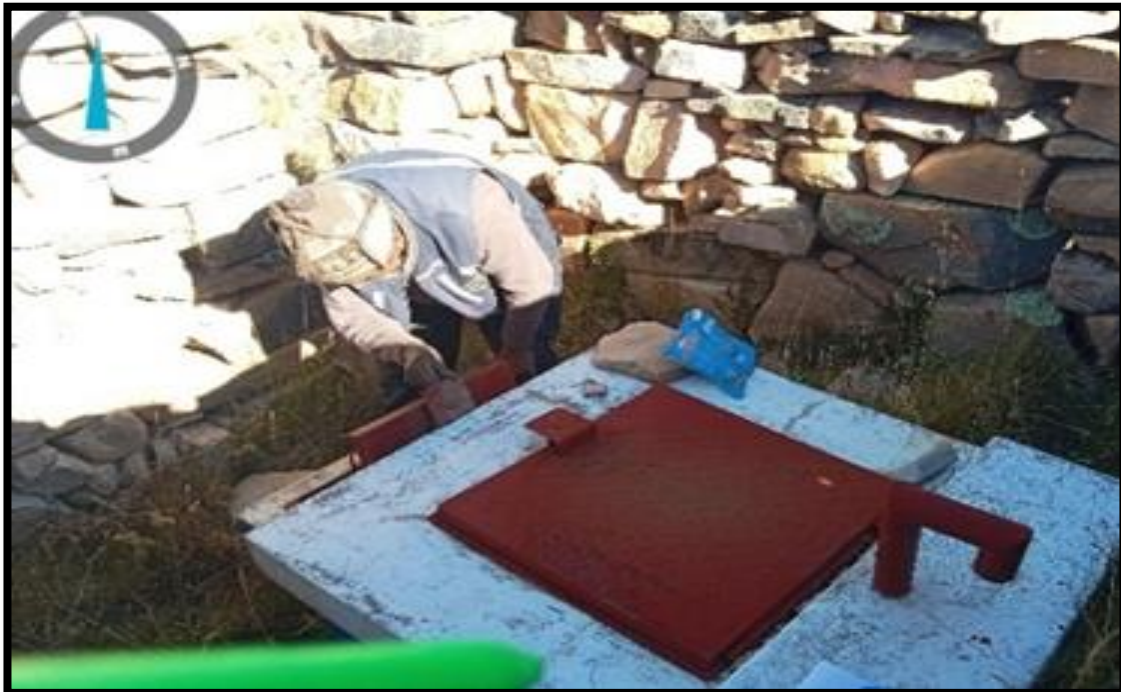
Cámara de reunión Captación 1 y 2 Laqo Apacheta

Nota: Cámara de reunión de la Captación 1 y 2 Laqo Apacheta

- **Cámara húmeda:** se cuenta con 01 cámara húmeda de 2.88 m², con 03 llorones de las cuales 01 esta clausurado a falta de agua, 01 solo se

abastece durante la temporada de lluvias y 01 que abastece durante todo el año, también se cuenta con 01 tubería de rebose y 01 tubería de salida, en dicha cámara se observa que presenta daños menores. Se debe realizar: En el exterior el lijado y pintado de paredes y tapa metálica.

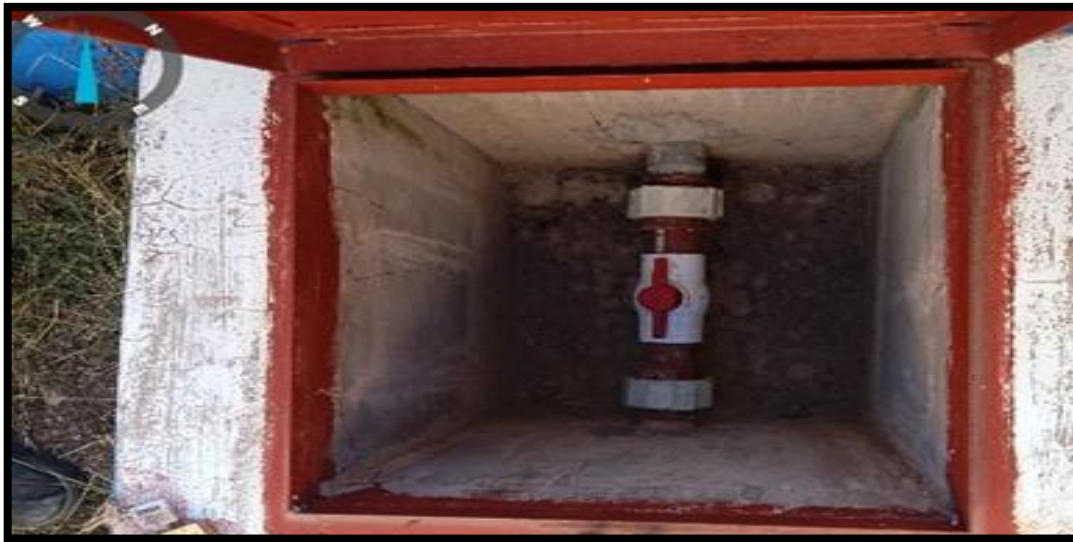
Figura 28.

- **Caja de válvulas:** en la figura se exhibe 01 caja de válvulas de 0.72m² aproximadamente, con una llave de paso de 1 pulgada de pvc, no presenta daños, solo requiere de limpieza y un ligero lijado y pintado de tapa metálica y paredes externas.

Caja de válvulas de la Captación 1 y 2 Laqo Apacheta

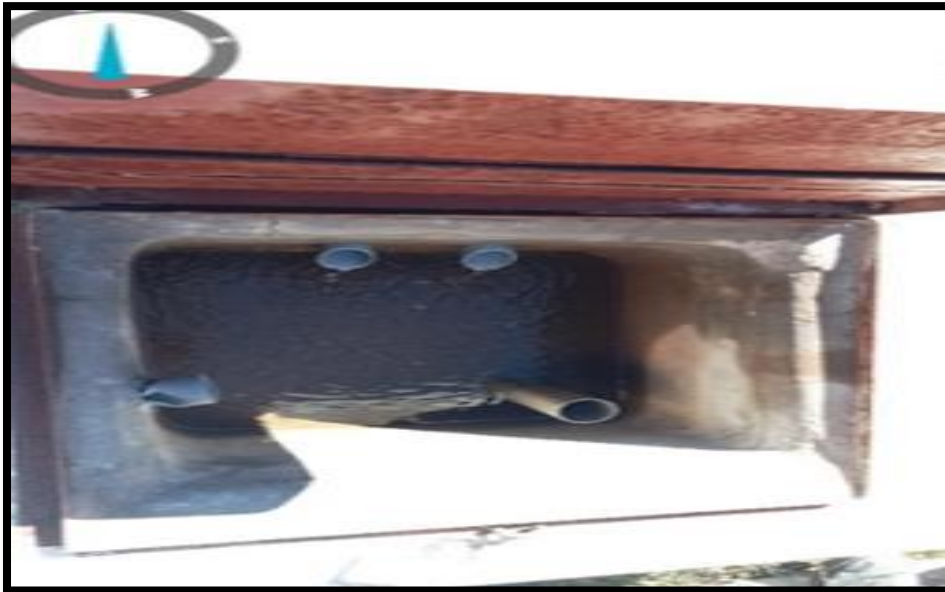
- **El Lecho filtrante:** De acuerdo a la figura que se muestra se aprecia o se evidencia daños, suspensión de un llorón a falta de agua.

Condiciones del lecho filtrante Captación 3 Muya Uyu Parque

Nota: Lecho filtrante de la Captación 3 Muya Uyu Parque

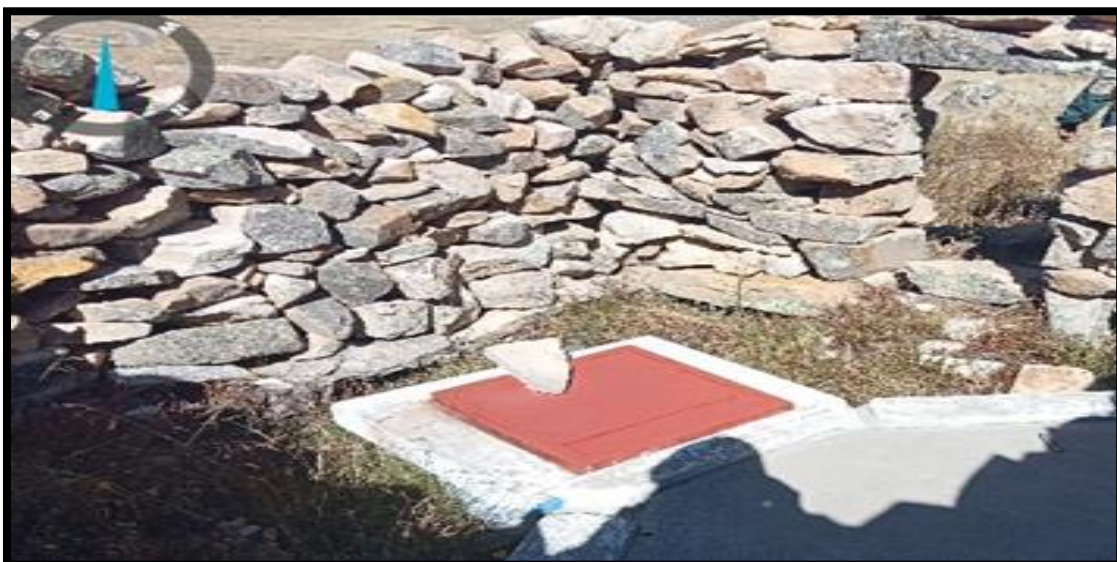
- **Sello de Protección:** como se observa en la figura el sello de protección se encuentra en buen estado requiriendo solo el pintado.

Condiciones del sello protector de la Captación 3 Muya Uyu Parque

Nota: Sello de protección de la Captación 3 Muya Uyu Parque

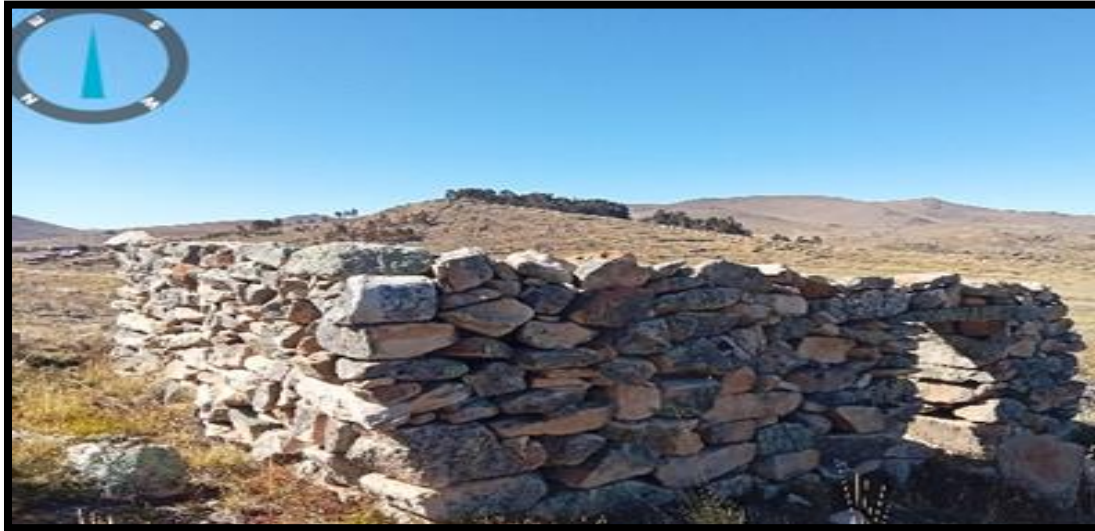
Cerco de protección Captación Muya Uyu Parque

Nota: En los alrededores del Cerco de protección de la Captación 3 Muya Uyu Parque existe plantas secas y por lo cual se debería de realizar el desbroce y también la limpieza del área.

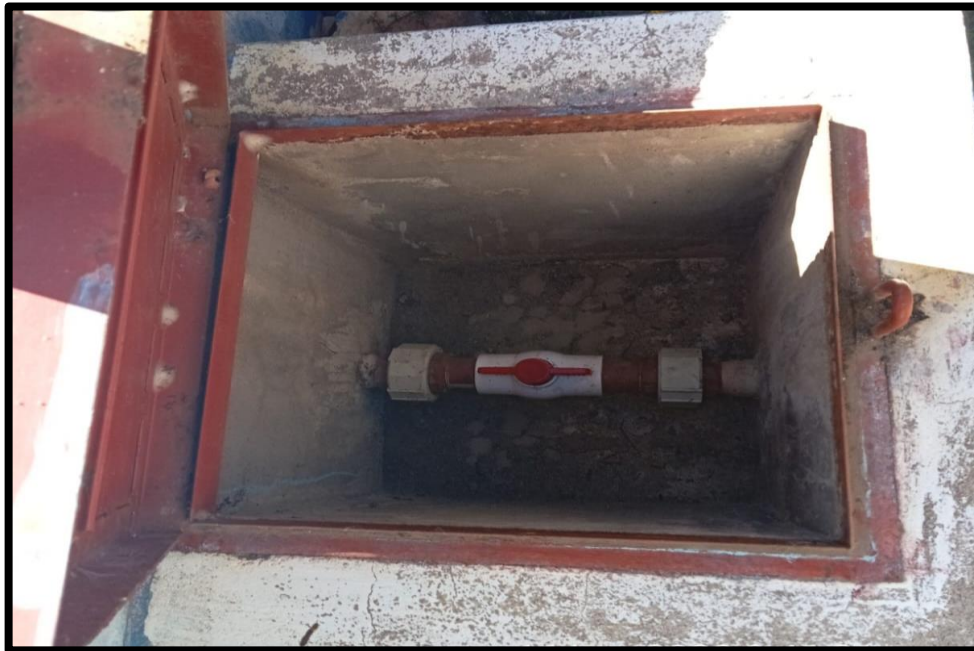
Figura 33.

- **Caja de válvulas de la cámara de reunión.** En la figura se observa daños menores requiriendo el pintado y lijado de la tapa metálica.

Caja de válvulas de la cámara de reunión de las captaciones 3 y 4 de Muya Uyu Parque.

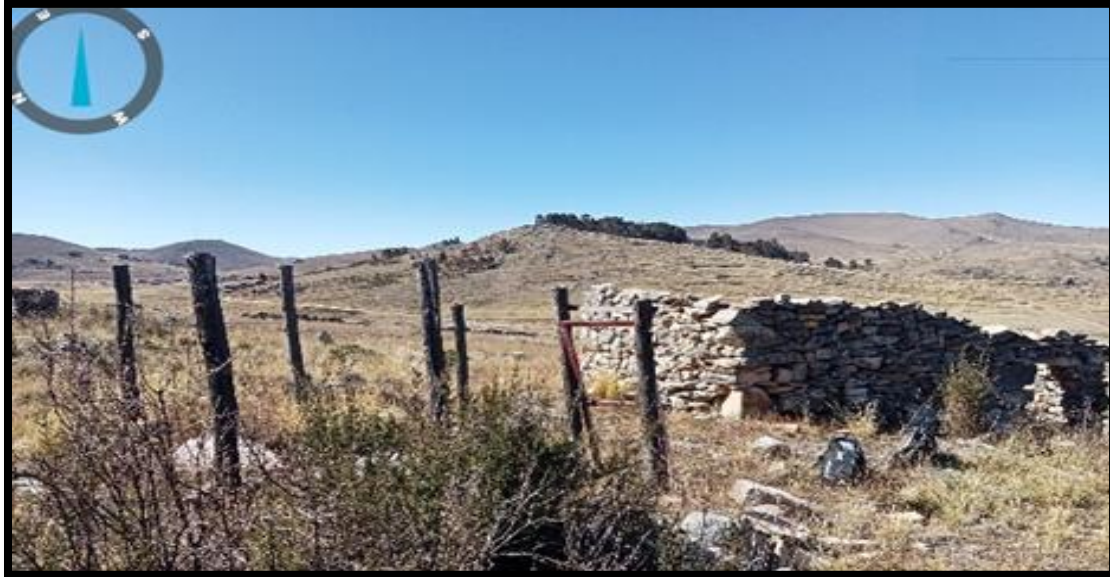
Figura 34.

- **Tubería de limpia y rebose:** Como se observa en la figura 32, la tubería de limpia y rebose se exhibe en buen estado.
- **Cerco de protección:** En la siguiente figura se puede observar que se cuenta con cerco de piedras, que se encuentran inestables, por ende, peligrosos, requiere cambio de infraestructura de cerco como por ejemplo de alambre de púa.

Nota: En los alrededores del Cerco de protección de la cámara de reunión de las captaciones 3 y 4 Muya Uyu Parque existe plantas secas y por lo cual se debería de realizar el desbroce y también la limpieza del área.

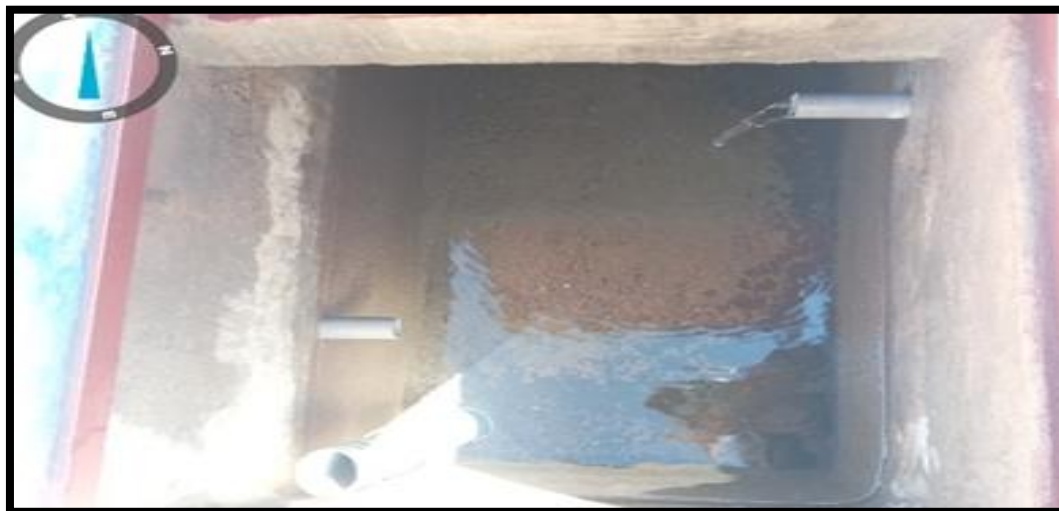
- ✓ **Cámara húmeda:** se cuenta con 01 cámara húmeda de 3.6 m², en dicha cámara se observa que presenta daños menores. Se debe efectuar el lijado y pintado de paredes y tapa metálica en el exterior e incluso se recomienda el cambio de una de las tapas metálicas.

Cámara húmeda de la cámara de distribución.

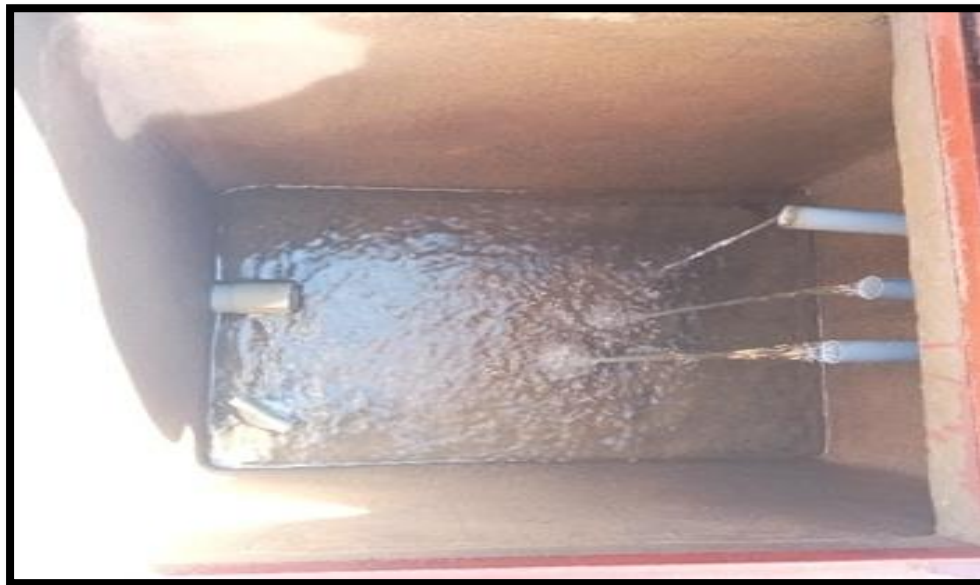
- ✓ **Cámara húmeda:** cuenta con 01 cámara húmeda de 1.6 m², la cual evidencia daños. Se debe realizar: En el exterior el lijado y pintado de paredes y tapa metálica.

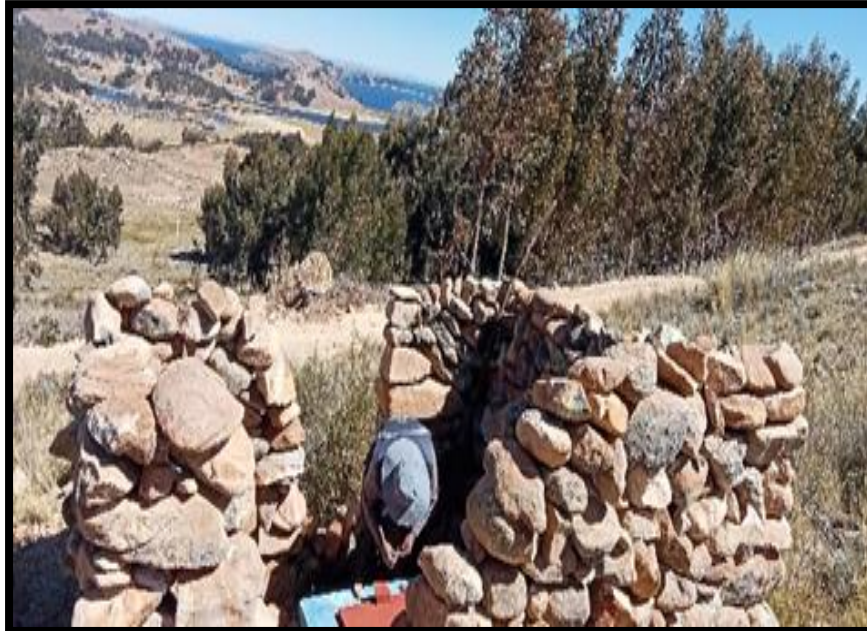
- ✓ **Caja de válvulas:** No cuenta
- ✓ **Tubería de limpia y rebose:** No cuenta.
- ✓ **Canastilla de salida:** si cuenta, se encuentra en buen estado.
- ✓ **Cerco de protección:** Como se puede apreciar en la figura cuenta con cerca de piedras, que se desmoronaron, son inestables por ende peligrosos, requiere de cambio de infraestructura de cerco como por ejemplo de alambre de púa.

Uyu Paque y Laqo Apacheta

Nota: Cámara de reunión y condiciones en las que se encuentra con daños menores.

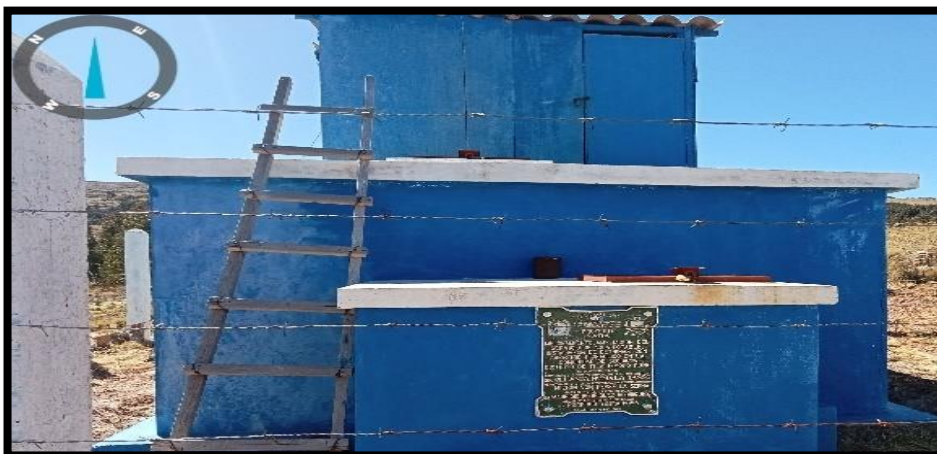
- **Cámara húmeda:** El reservorio es de 29.4 m², con un caudal promedio de ingreso de 0.35l/s, en la infraestructura se evidencio daños menores, como se observa en la figura, se debe realizar lijado y pintado tanto en las paredes y tapa metálica de 0.60 x 0.60 m.

Reservorio Wila Wila

Nota: Reservorio Wila Wila y condiciones en las que se encuentra con daños menores.

- **Caseta de válvulas:** El reservorio es de 6.82 m², en la cual evidenciamos daños menores. Se debe realizar lijado y pintado tanto en las paredes externas y tapa metálica de 0.60 x 0.60 m. esto lo apreciamos en la figura anterior.
- **Interior de la estructura:** Se aprecio que existe presencia de moho verde en las paredes internas. se debe realizar limpieza y desinfección con hipoclorito de calcio, y de preferencia pintado de paredes internas.
- **Escalera:** Se aprecia en la figura anterior que cuenta con una escalera de palo de eucalipto, que se encuentra en mal estado, requiriendo la adquisición de una escalera metálica.

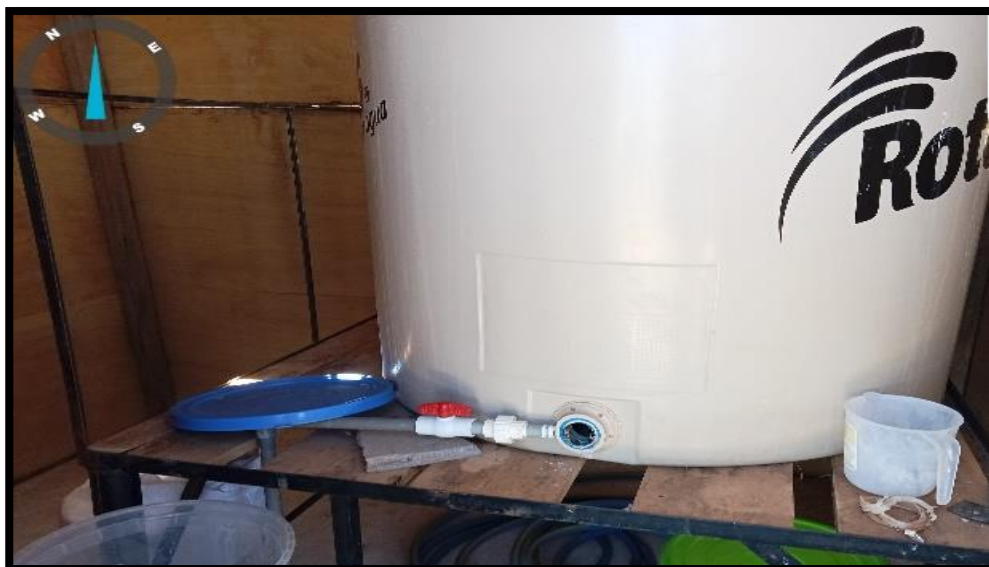
Sistema de cloración Reservorio Wila Wila

Nota: Las condiciones del sistema de cloración del reservorio Wila Wila se observa en la figura que se encuentra en estado regular.

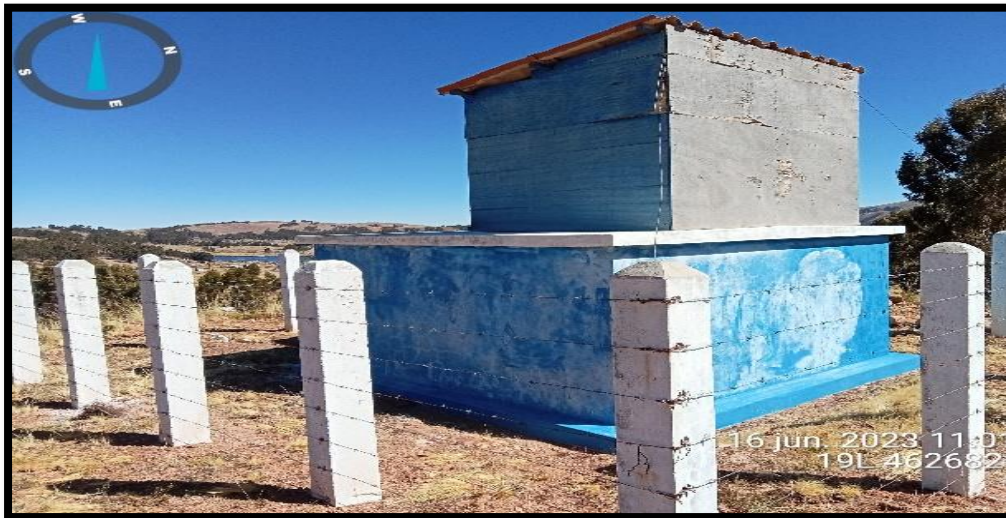
Condiciones del exterior del reservorio y la caseta de cloración.

Nota: Las condiciones del exterior del reservorio en el momento del diagnóstico se encontró limpio.

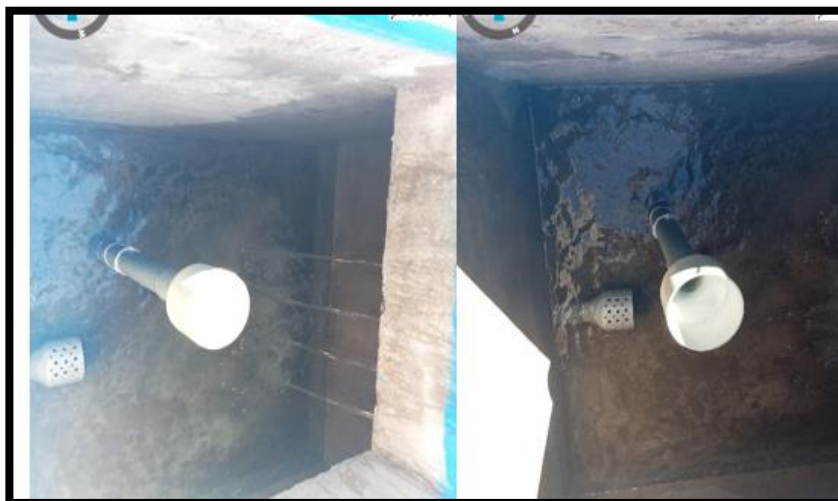
- **El Lecho filtrante:** En la siguiente figura se puede apreciar que el lecho filtrante cuenta con cuatro llorones, además apreciamos que se encuentra en buen estado y por consiguiente no se evidencian daños en dicho lecho.

Condiciones del lecho filtrante Captación TUNTAÑA

Nota: lecho filtrante de la captación TUNTAÑA

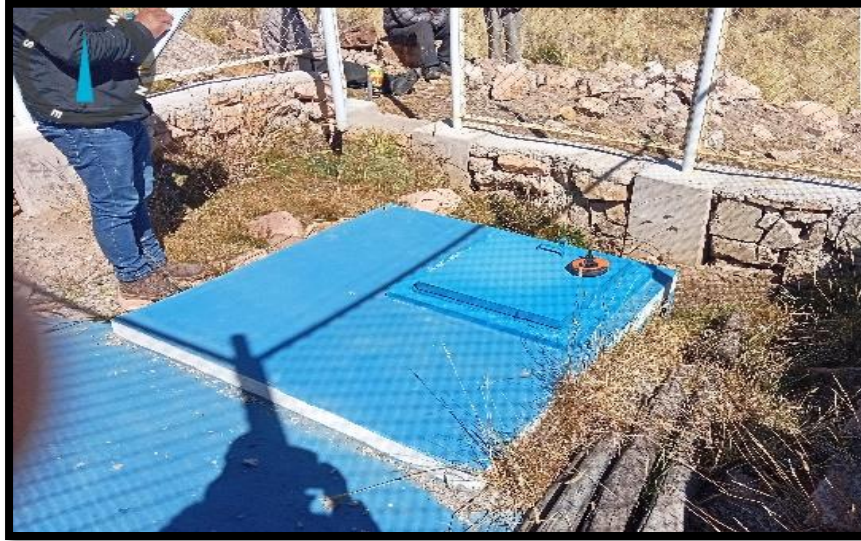
Condiciones del sello de protección y aleros Captación TUNTAÑA

Nota: Sello de protección y aleros Captación TUNTAÑA

- **Zanja de coronación:** La captación Tuntaña tiene zanja de coronación, falta realizar la limpieza de arbustos y excavación, que será realizado por los miembros de la O.C.
- **Cámara húmeda:** En la figura anterior se observa que se tiene 01 cámara húmeda de 3 m², en la cual se puede evidenciar daños menores, se debe realizar en el exterior el lijado y pintado de paredes y tapa metálica.
- **Caja de válvulas.** Cuenta con una válvula o llave de paso de PVC de 1".
En la figura se observa 01 caja de válvulas de 0.72 m² aprox., la cual, presenta inundación, por lo que requiere una tubería de limpia y, además, requiere de lijado, pintado y engrase de bisagras de la tapa metálica.

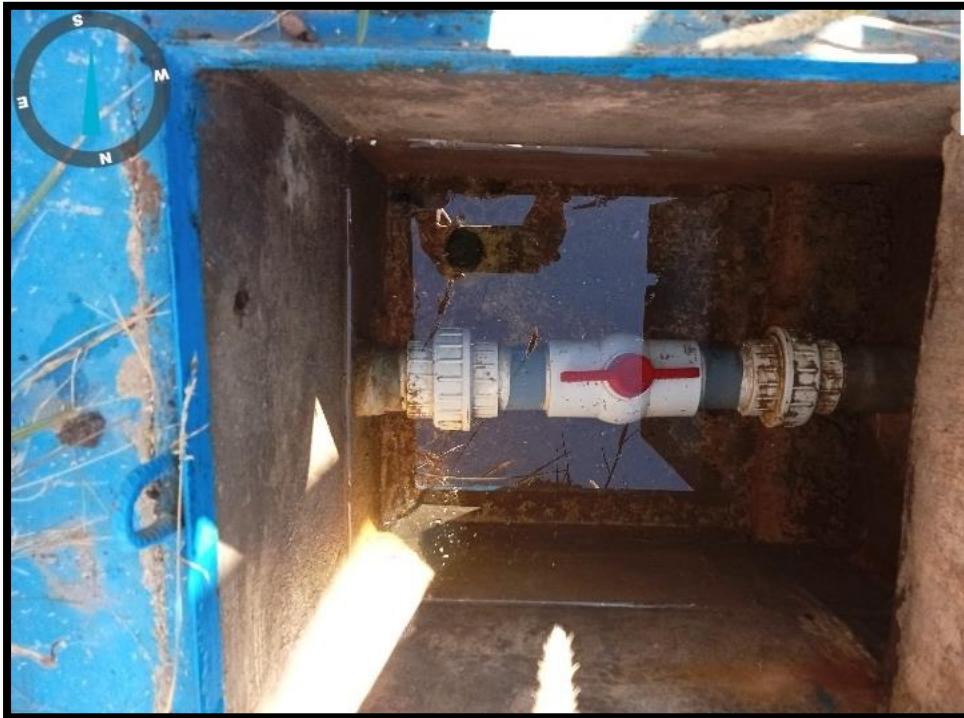
Caja de Válvulas de la captación TUNTAÑA

Nota: caja de válvulas de la Captación TUNTAÑA

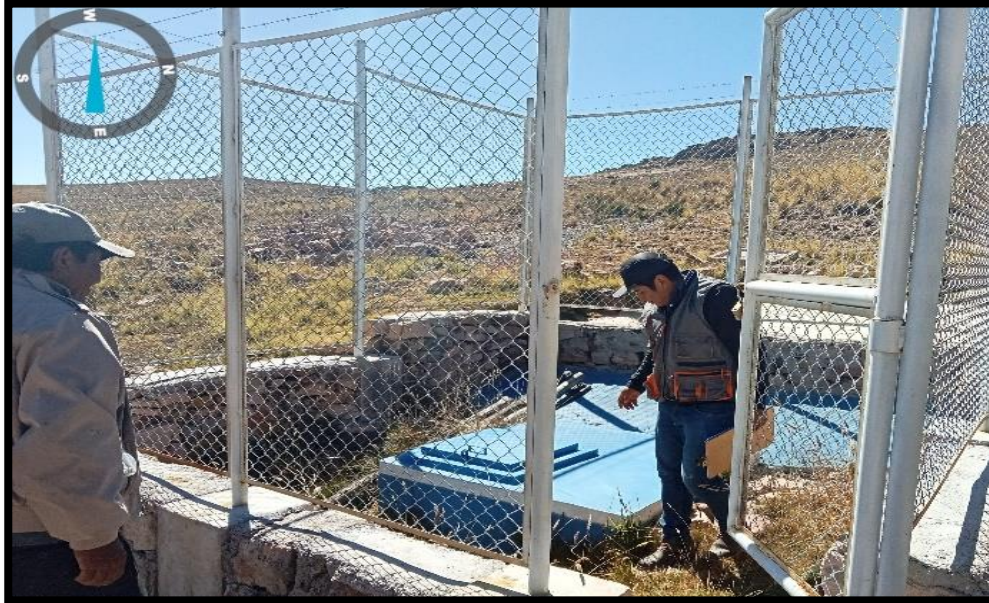
Cerco de protección Captación TUNTAÑA

Nota: en los alrededores del Cerco de protección de la Captación TUNTAÑA existe plantas secas y por lo cual se debería de realizar el desbroce y limpieza del área.

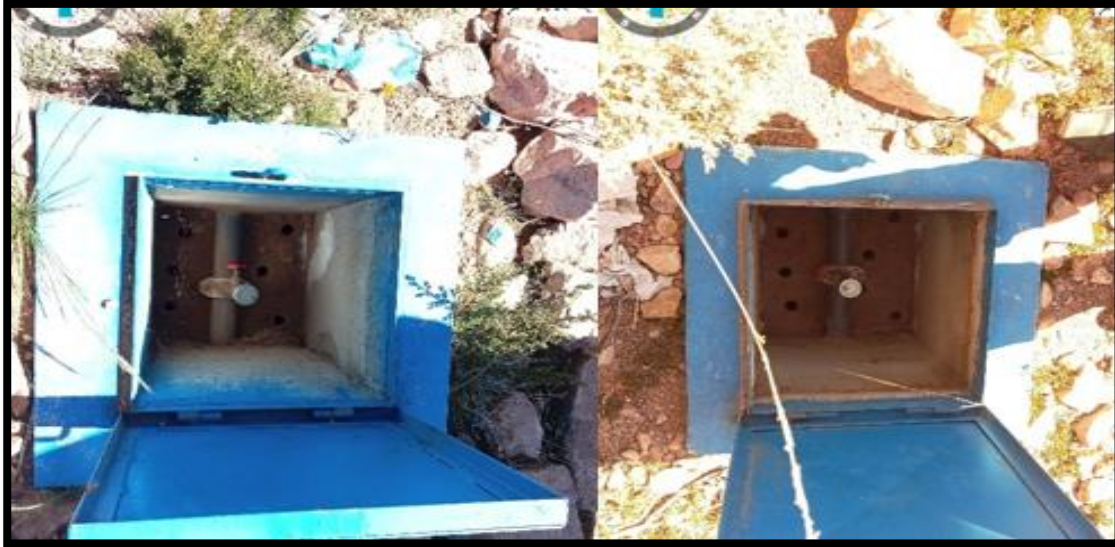
Casetas de válvulas de aire

Nota: Se encontró cuatro casetas de válvulas de aire

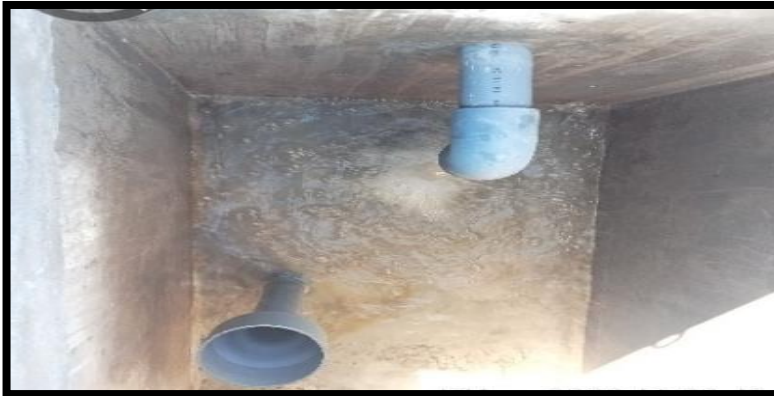
- **Cámara húmeda:** En la figura podemos apreciar que existe 01 cámara húmeda de 1.44 m², la cual evidencia daños menores externamente. Por lo que, se debe efectuar el lijado y pintado de paredes y tapa metálica y además no cuenta con canastilla la tubería de salida, es importante su colocación para evitar el ingreso de arena u otras partículas.

Cámara húmeda de la CRP tipo 6

- **Caja de válvulas:** En la figura anterior se puede observar que la caja de válvulas tiene una dimensión de 0.8 m², la cual evidencia daños menores. Se debe realizar: En el exterior el lijado y pintado de paredes y tapa metálica.

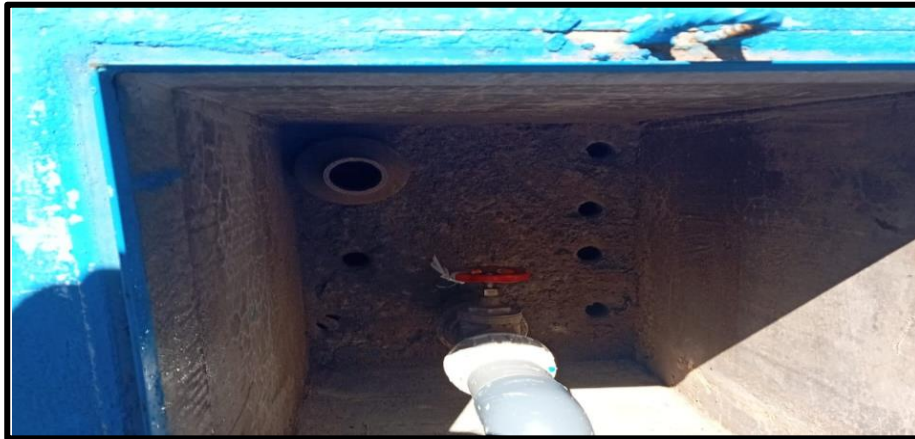
Caja de válvulas de las CRP tipo 6.

- **Tubería de limpia y rebose:** Se puede ver en la figura 47, que la tubería de limpia y rebose se exhibe en buen estado.
- **Canastilla de salida:** En la figura 47, se puede apreciar que no cuenta con canastilla, se requiere una de ½ pulgada de diámetro.
- **Cerco de protección:** En las figuras anteriores se puede apreciar que no cuenta con cerco de protección, no requiere debido a que es una zona de poca concurrencia de personas, además en los alrededores se aprecia que no existe plantas ni maleza.
- **Cámara de Distribución:** La cámara de distribución está situada en el sector de Huertacuyo, en las coordenadas:

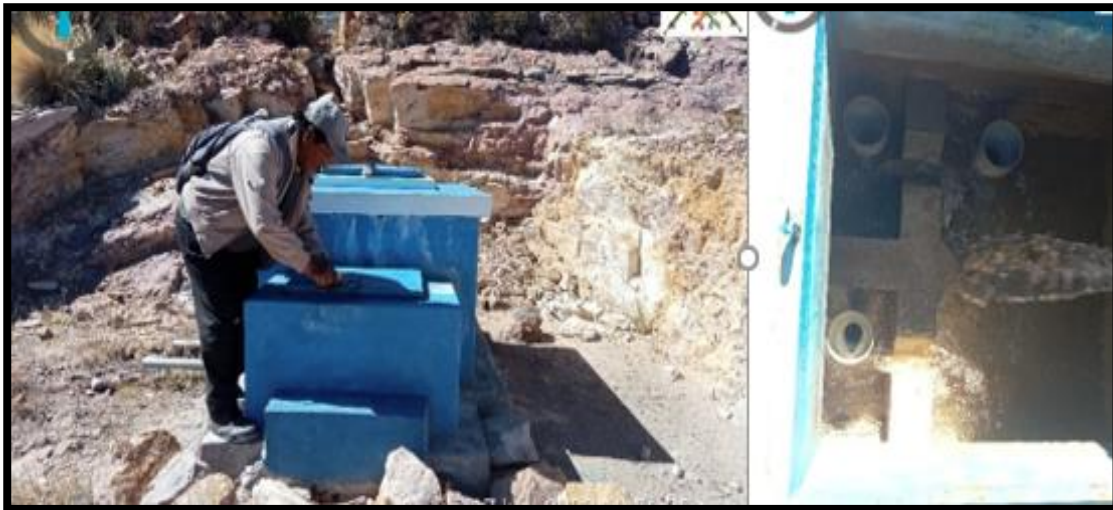
- **Cámara húmeda de repartición:** Se encontró que cuenta con 01 cámara húmeda de 3.6 m², la cual evidencia daños menores. Se debe realizar en el exterior el lijado y pintado de paredes y tapa metálica.

Cámara húmeda de repartición

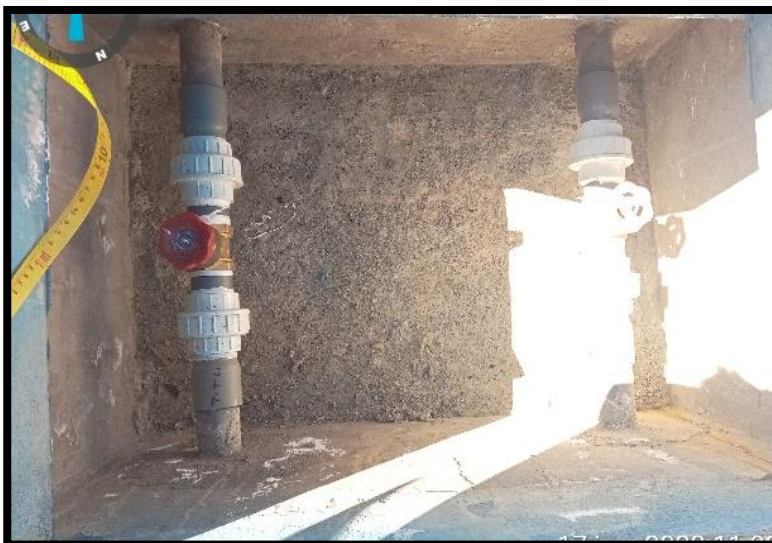
- **Caja de válvulas:** Se puede apreciar en la figura que la caja de válvulas evidencia daños menores, requiriendo el lijado y pintado de tapa metálica.

Caja de válvulas de la cámara de repartición

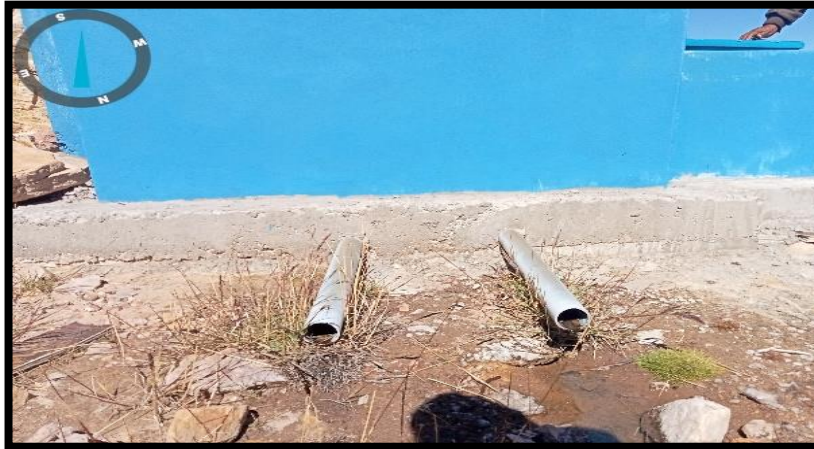
- **Tubería de limpia y rebose:** En la siguiente figura se evidencia que la tubería de limpia y rebose requiere de limpieza y enmallado en la salida.

Tubería de limpia y rebose de la cámara de repartición

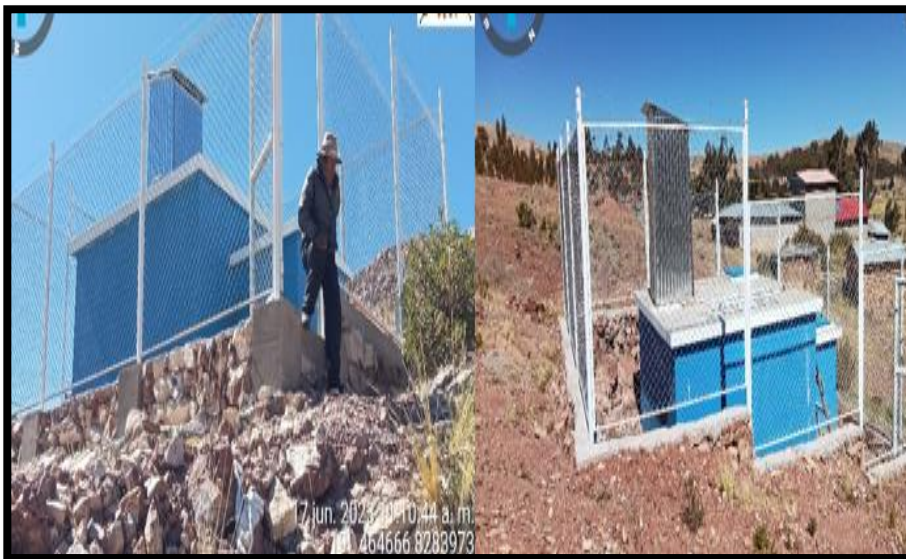
Reservorio uno y dos

Nota: Reservorio uno y dos se encuentra en buen estado

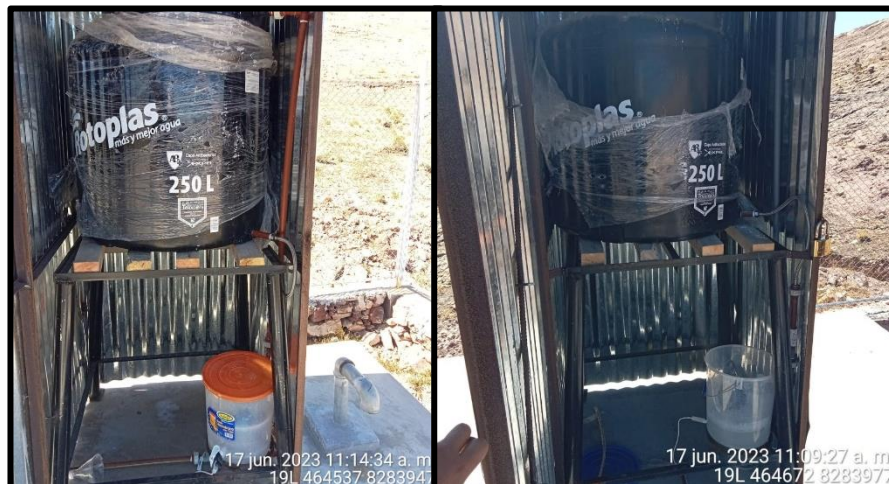
Sistemas de cloración de los reservorios uno y dos

Nota: Las condiciones del sistema de cloración de los reservorios uno y dos, se observa en la figura que requiere cambio del recipiente regulador de carga constante.

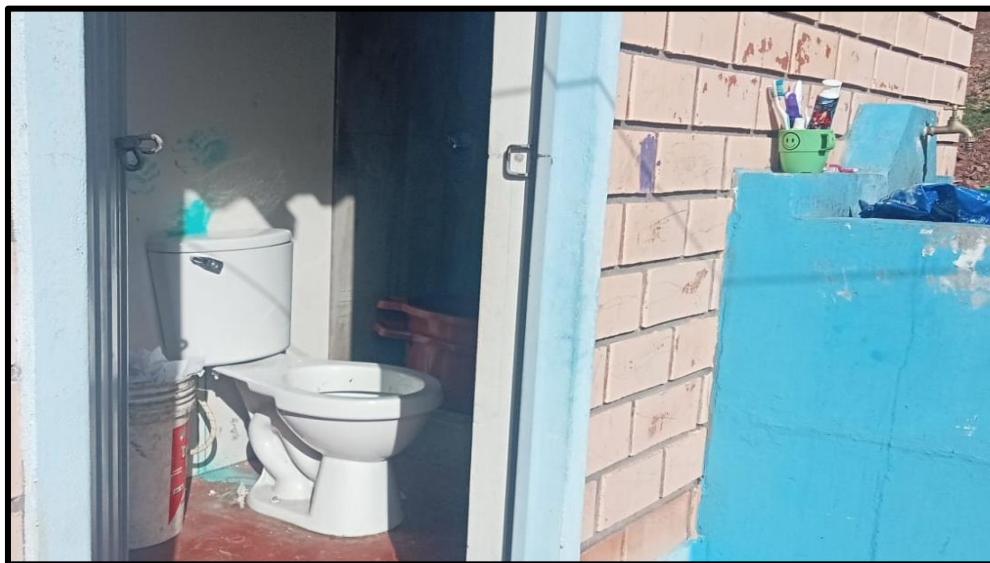
las cuales se encontró un total de 312 viviendas conectadas, a través de la UBS con arrastre hidráulico y también se pudo presenciar que un total del 30% de viviendas cuentan con inodoros y piletas deteriorados, con fugas de agua que perjudican lograr el suministro de agua a las partes altas en uno de los sectores.

Unidad Básica de saneamiento del Centro Poblado de Huertacuyo
