**DIAGNÓSTICO Y PROPUESTA DE MEJORA DE LA PLANTA  
DE TRATAMIENTO DE AGUA POTABLE DE LA  
EMPRESA PRESTADORA DE SERVICIOS DE  
SANEAMIENTO SEDAJULIACA, 2025**

**PARA OPTAR EL TÍTULO PROFESIONAL DE:  
INGENIERO SANITARIO Y AMBIENTAL**

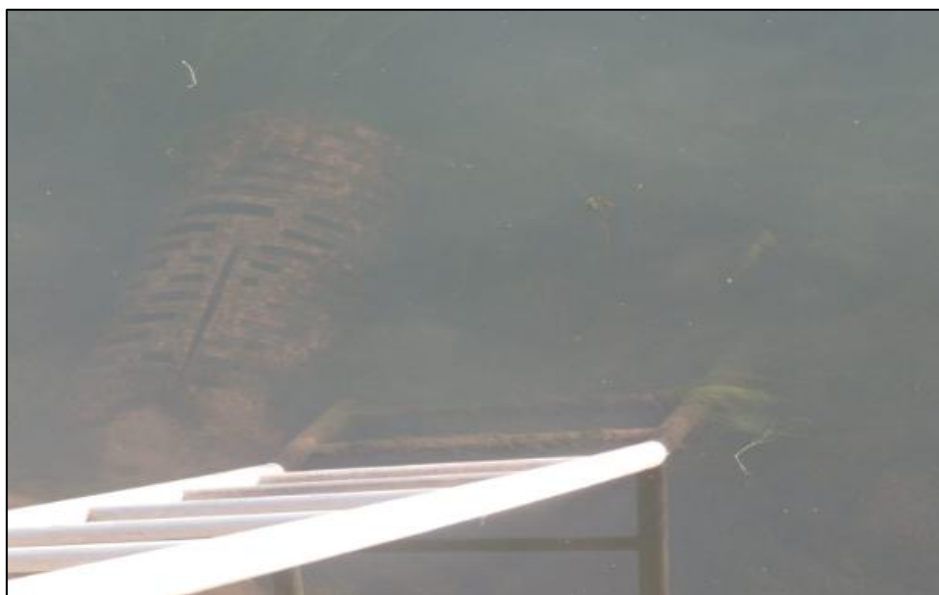
### Figura 3

*Tubería de captación de la PTAP SEDA Juliaca.*

| Aspecto | Descripción según documentos y observación técnica |
|---|---|
| Estado físico | Tuberías envejecidas (>40 años), rejillas corroídas |

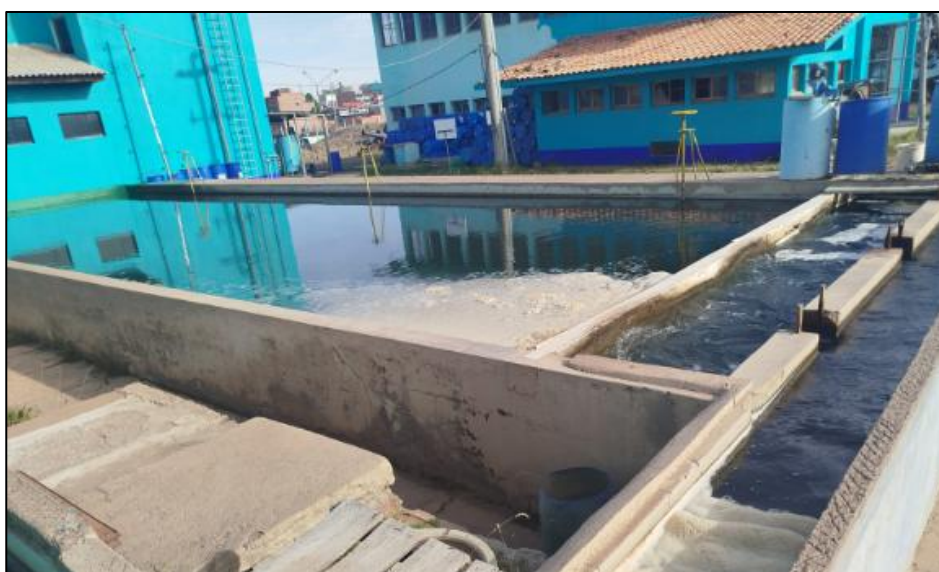
#### **Figura 4**

*Sedimentador de gruesos de la PTAP SEDA Juliaca.*

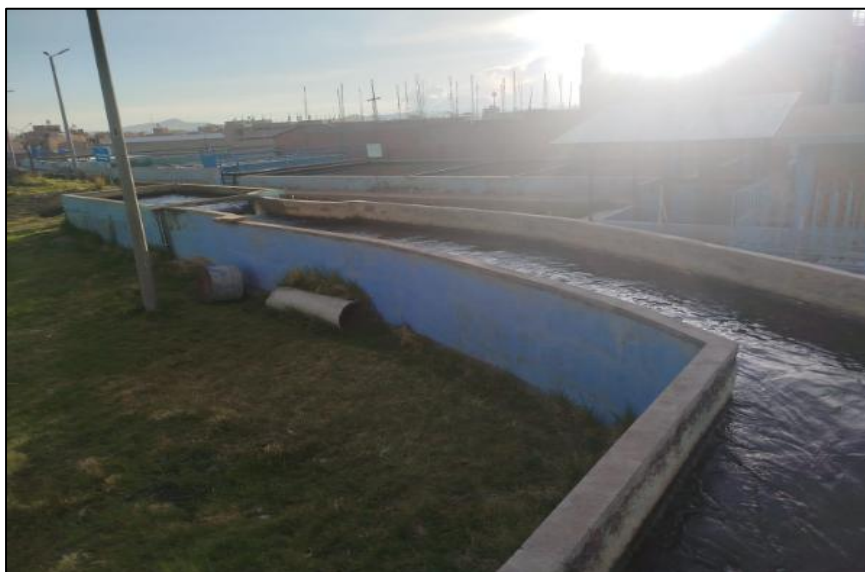
**Figura 5**

El Canal Parshall de la PTAP de SEDA Juliaca fue instalado en el año 2002 por PRONAP y está construido con materiales de fibra de vidrio y plástico. De acuerdo con la información técnica, la estructura ha sufrido un deterioro severo debido a las inclemencias del clima, lo que ha provocado su inoperatividad actual. Inicialmente fue diseñado para medir un caudal de hasta 300 L/s, pero las condiciones reales de operación superan dicha capacidad, impidiendo que funcione adecuadamente como dispositivo de aforo.

*Canal Parshall de la PTAP SEDA Juliaca.*

En la situación actual, el Parshall no realiza medición ni control de caudal, limitándose a actuar como un canal de paso hacia las unidades posteriores.

| Aspecto | Descripción |
|---|---|
| Estado actual | Totalmente deteriorado e inoperativo |
| Problema principal | No mide caudal por superar su capacidad y deterioro estructural |

La tabla 11, evidencia que el Canal Parshall instalado en 2002 se encuentra totalmente deteriorado debido a su material de fibra de vidrio y plástico, lo que ha dejado inoperativa su función de medición de caudal. Su capacidad de diseño de 300 L/s resulta insuficiente para las condiciones actuales de la planta. Por ello, se requiere la instalación de una nueva canaleta con mayor capacidad para restituir el control hidráulico del ingreso.

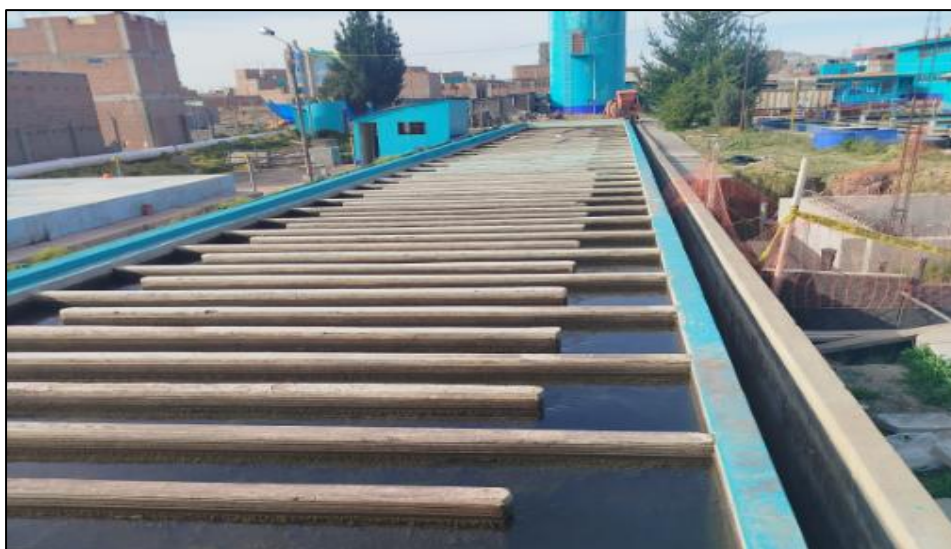
#### **Figura 6**

*Floculador Hidráulico de la PTAP SEDA Juliaca.*

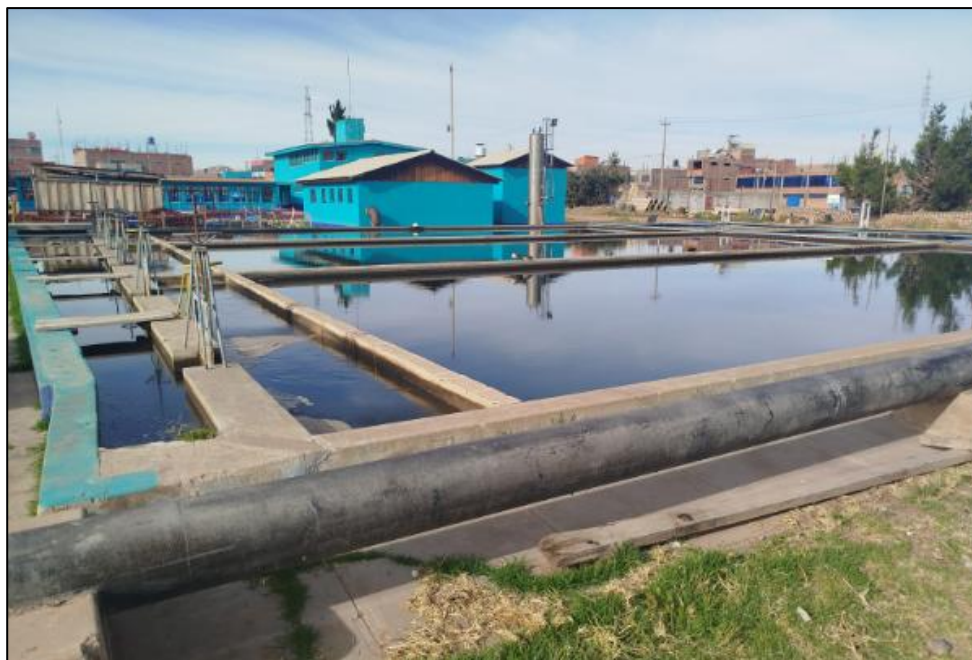
## Figura 7

*Sedimentadores de Finos de la PTAP SEDA Juliaca.*

| Aspecto | Descripción |
|---|---|
| Problemas identificados | Grietas y fisuras en paredes, falta de independización |

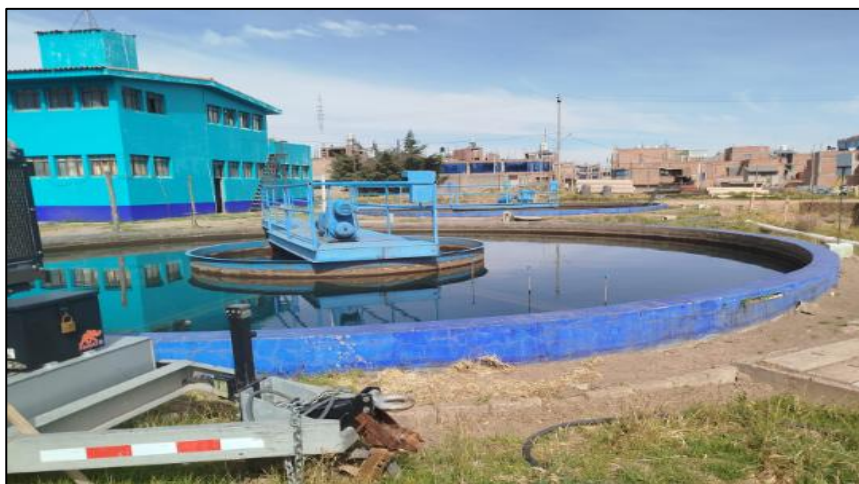
## Figura 8

*Unidades Compactas de la PTAP SEDA Juliaca.*

El deterioro de la estructura metálica y el colapso del sistema de soporte han dejado ambas unidades completamente inoperativas, utilizándose únicamente en casos críticos a causa de la limitada cabida de la planta convencional.

| Aspecto | Descripción |
|---|---|
| Problemas identificados | Colapso estructural, corrosión severa, inclinación de la unidad 02 |

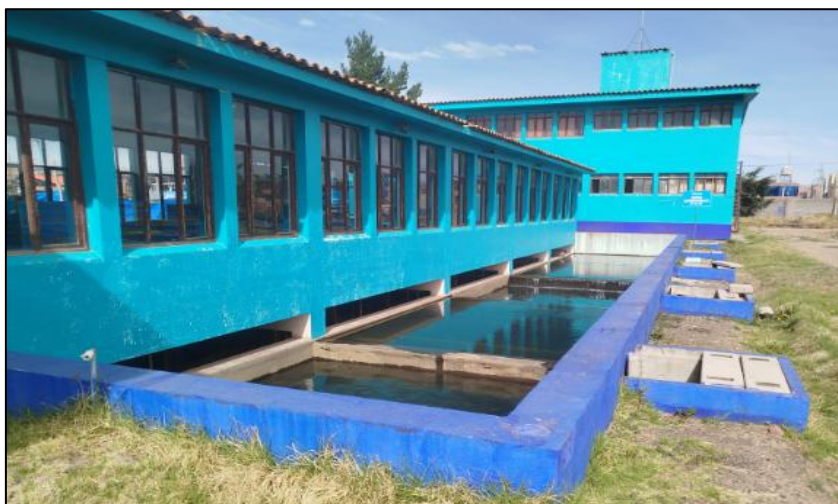
#### **Figura 9**

*Filtros Rápidos de la PTAP SEDA Juliaca.*

Por su parte, el filtro rápido a presión aporta un caudal menor, utilizado para fines experimentales, pero presenta también limitaciones operativas debido a la

ausencia de un sistema de medición y al desgaste de sus estructuras metálicas internas.

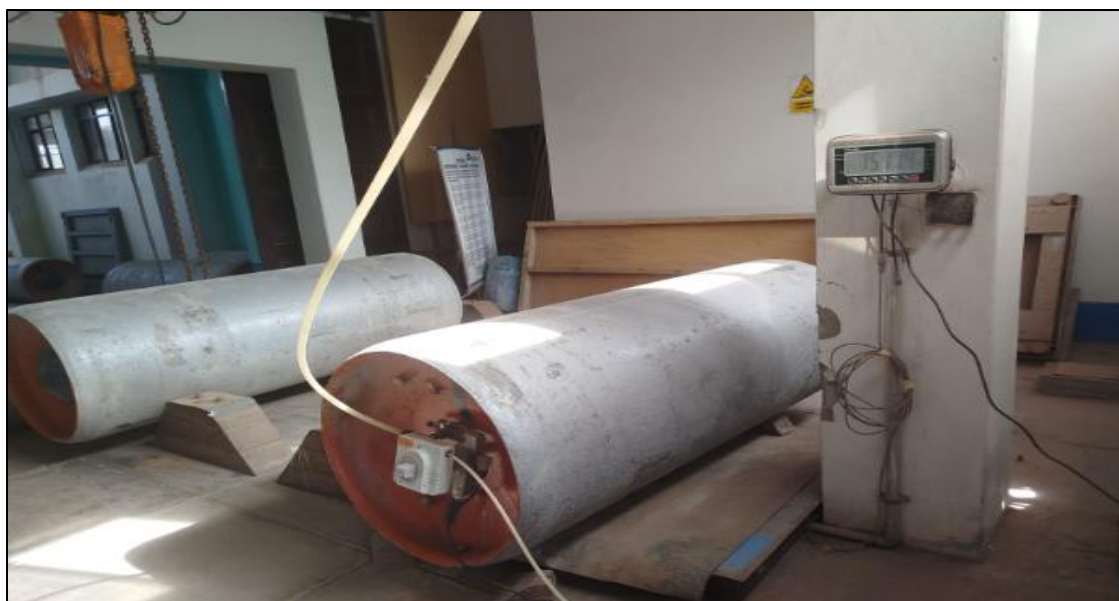
### Figura 10

*Sistema de Cloración de la PTAP SEDA Juliaca.*

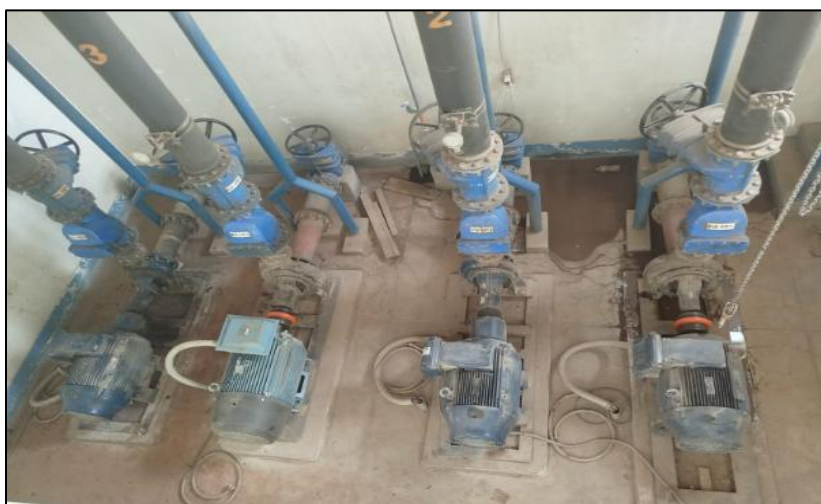
### **Figura 11**

*Sala de Impulsión 02 de la PTAP SEDA Juliaca.*
