**ESTUDIO ESTRUCTURAL Y SUPERFICIAL PARA EL MEJORAMIENTO
DE LA TRANSITABILIDAD DEL PAVIMENTO FLEXIBLE DE LA
AVENIDA CIRCUNVALACIÓN SUR DE LA
CIUDAD DE PUNO, 2021**

TESIS PRESENTADA POR:

Bach. ZENITH VICTORIA CASTILLO MAMANI

2022

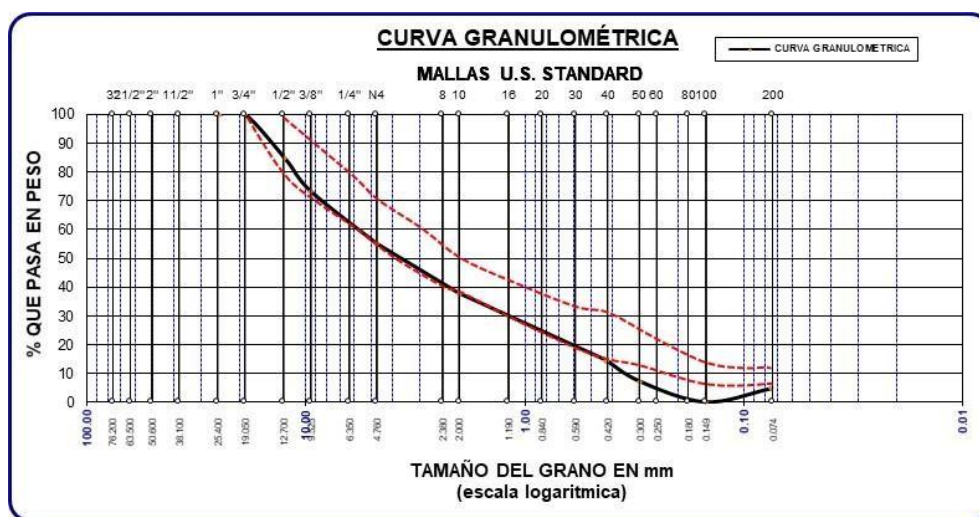
Figura 3. Características de la curva granulométrica de la muestra asfáltica de la Muestra 1 – “Av. Circunvalación Sur”

Nota: En la figura 3 se observa que la curva granulométrica de la muestra 1, no cumple con la gradación estandarizada por la EG-2013 del MTC.

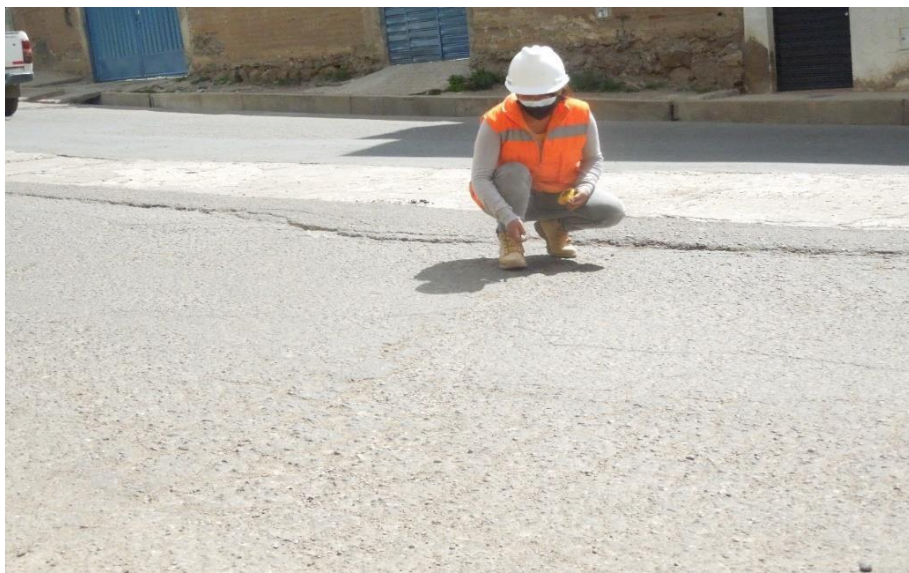
Características del deterioro actual de la superficie de rodadura de la Av.
Circunvalación Surde la ciudad de Puno.

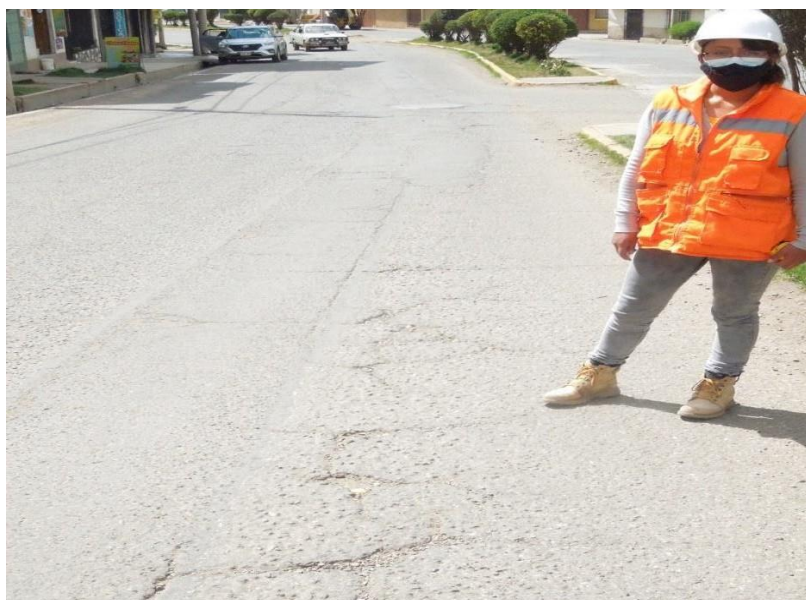
Fotografía 02

Características del deterioro actual de la superficie de rodadura de la Av.
Circunvalación Surde la ciudad de Puno.

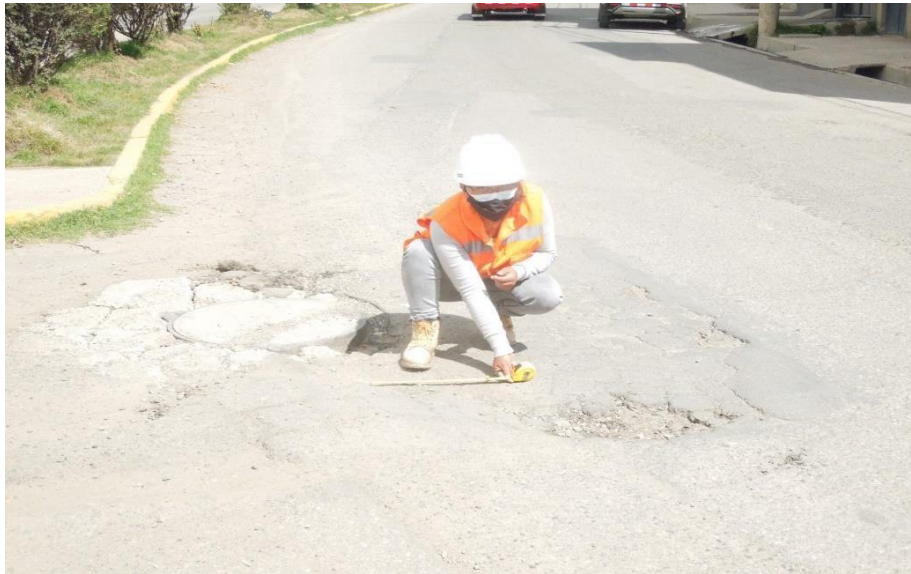
Fotografía 03

Características del deterioro actual de la superficie de rodadura de la Av.

Circunvalación Surde la ciudad de Puno.

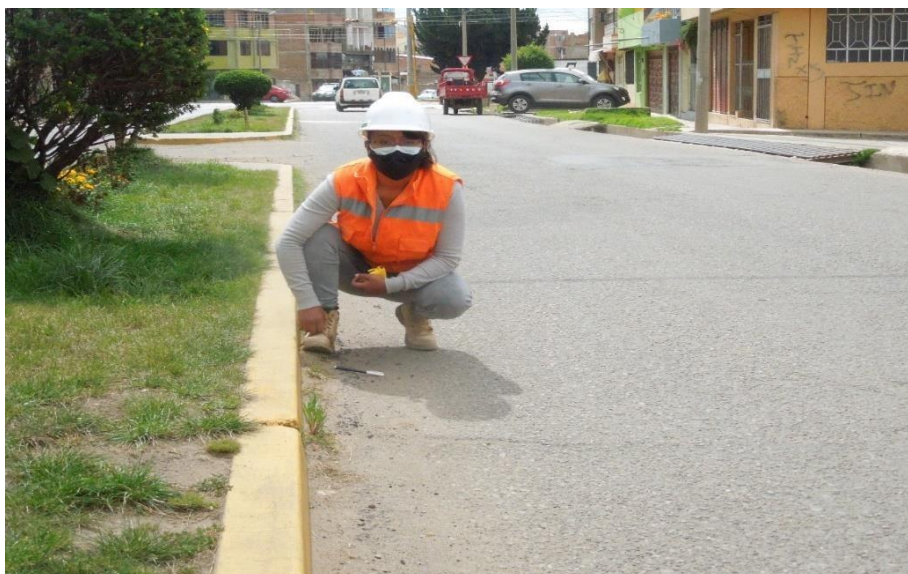
Fotografía 05

Características de la falta de obras de drenaje de la Av. Circunvalación Sur de la ciudad de Puno.

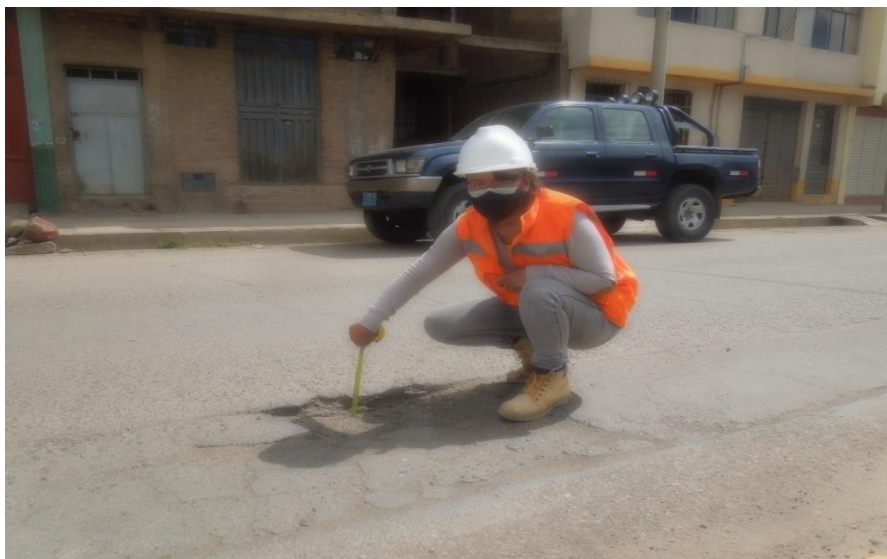
Fotografía 06

Características del deterioro superficial del pavimento flexible de la Av. Circunvalación Sur de la ciudad de Puno.

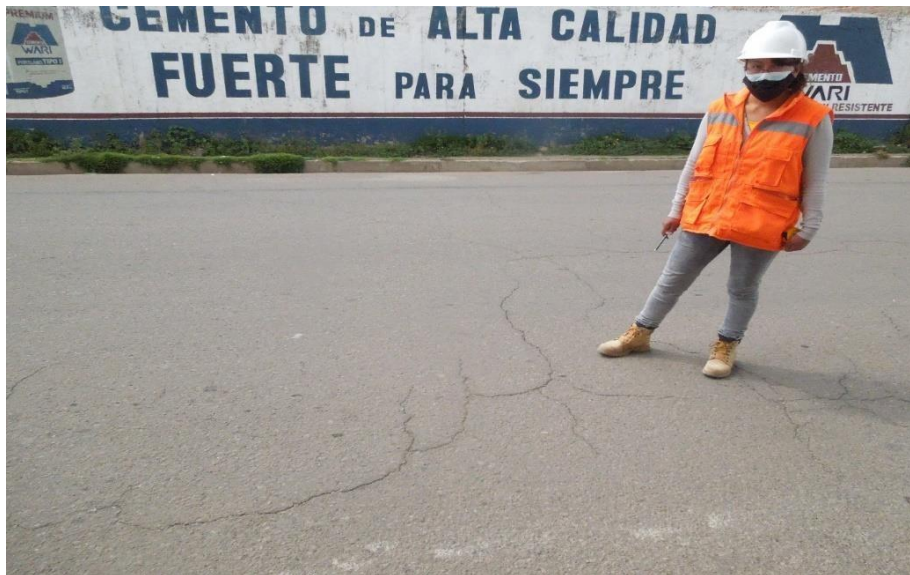
Fotografía 07

Características del deterioro superficial del pavimento flexible de la Av.

Circunvalación Surde la ciudad de Puno.

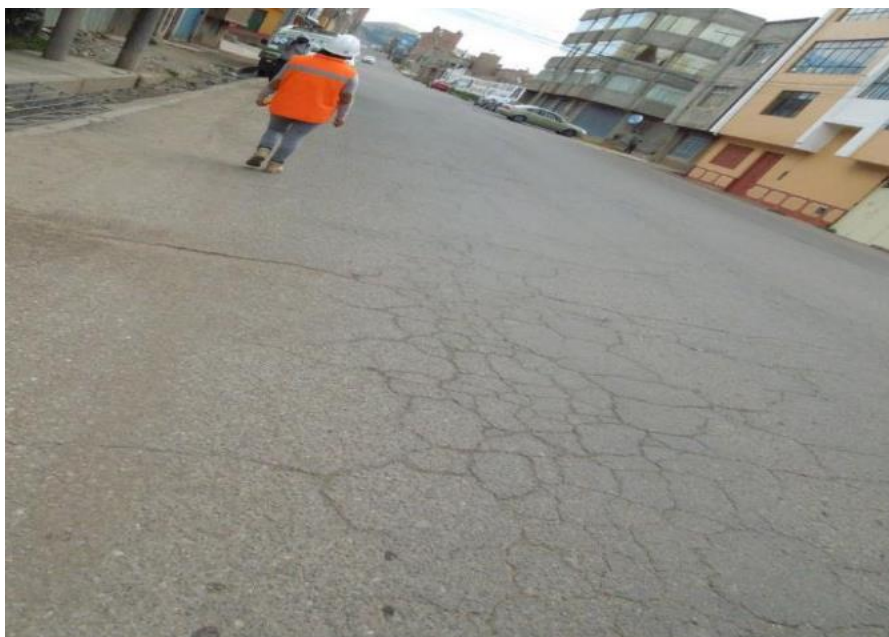
Fotografía 09

Características del deterioro superficial del pavimento flexible de la Av.

Circunvalación Surde la ciudad de Puno.

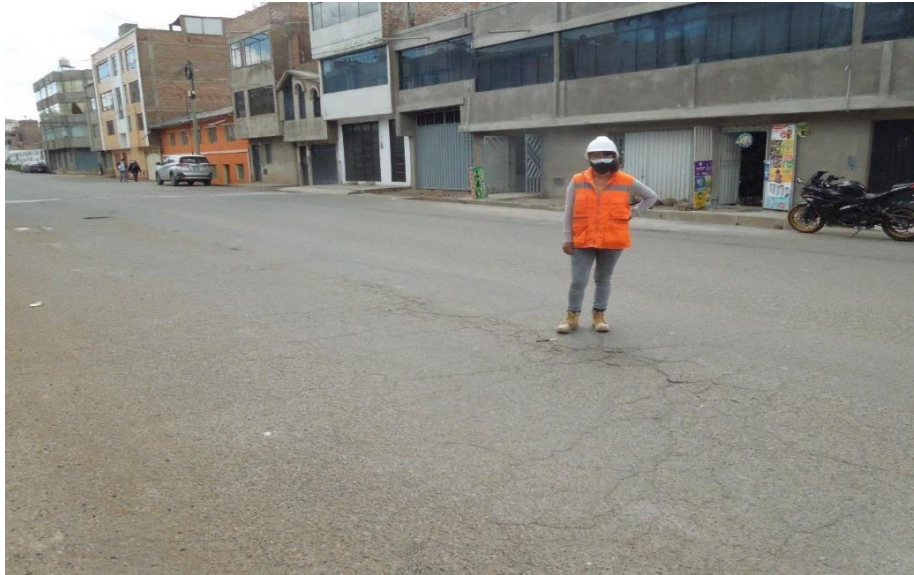
Fotografía 11

Características del deterioro superficial del pavimento flexible de la Av.

Circunvalación Surde la ciudad de Puno.

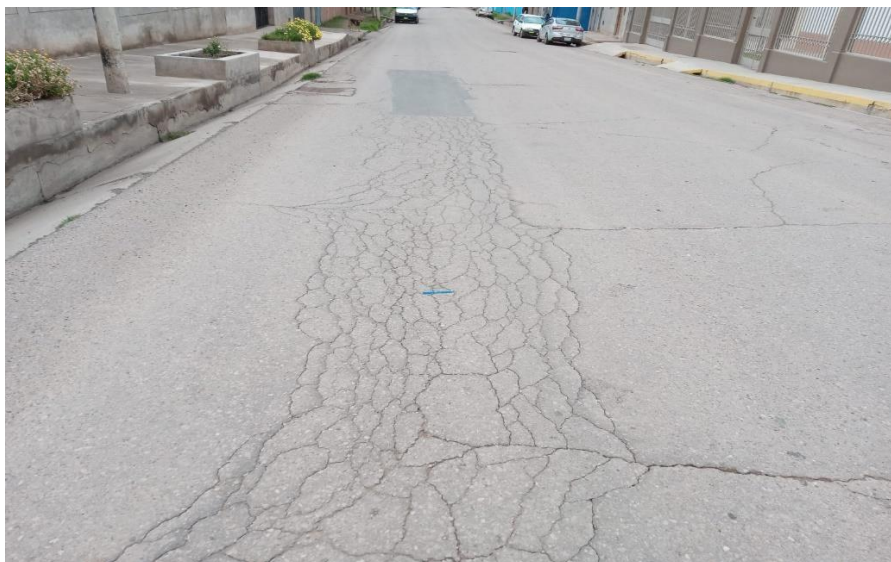
Fotografía 14

Características del deterioro superficial del pavimento flexible de la Av. Circunvalación Surde la ciudad de Puno.

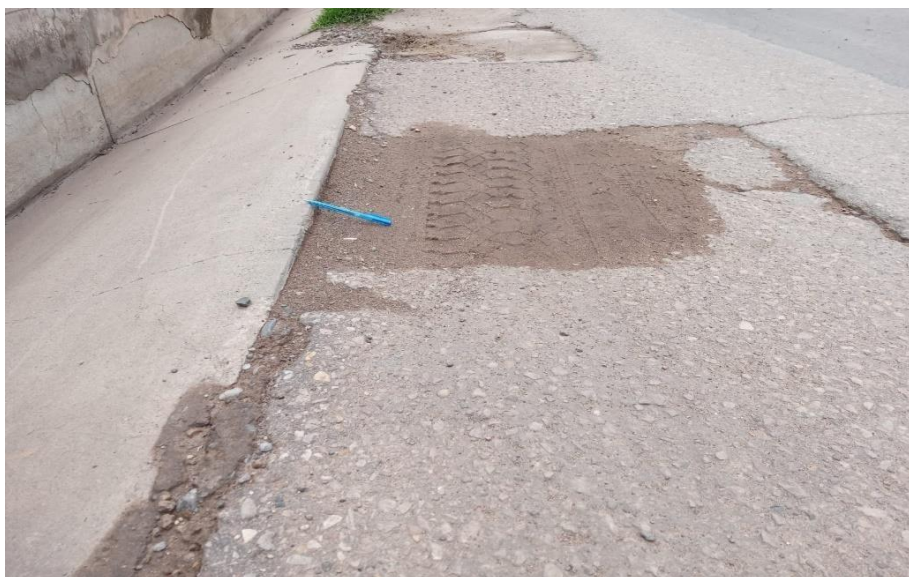
Fotografía 15

Características del deterioro superficial del pavimento flexible de la Av.

Circunvalación Surde la ciudad de Puno.

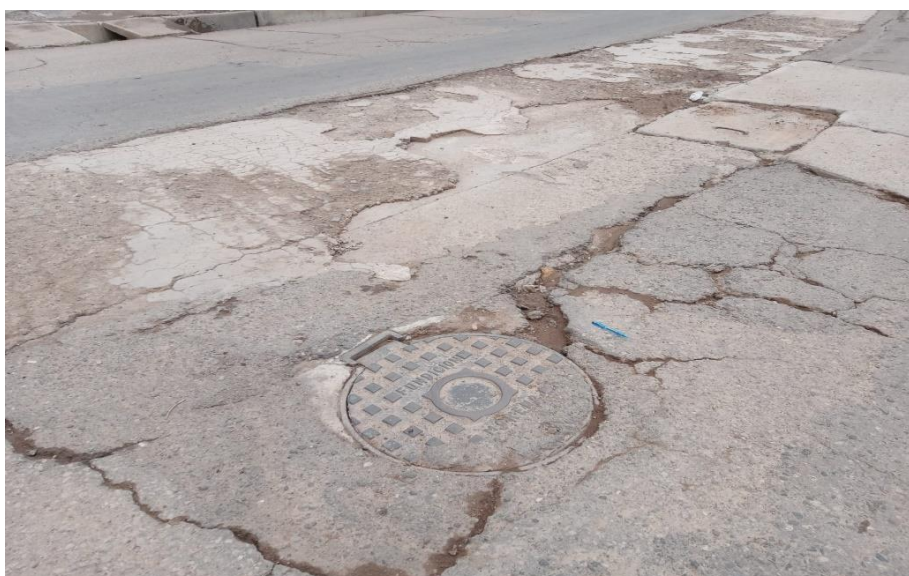
Fotografía 17

Características del deterioro superficial del pavimento flexible de la Av.

Circunvalación Surde la ciudad de Puno.

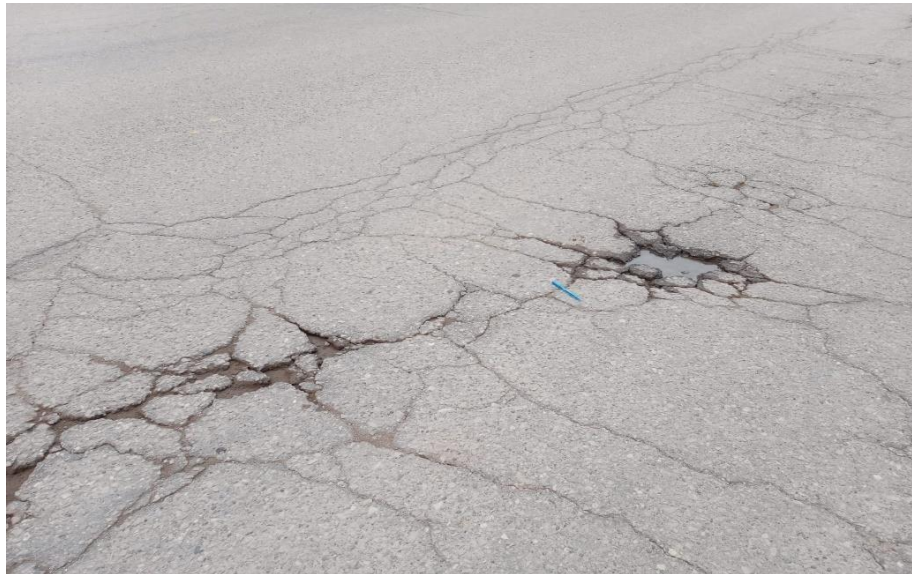
Fotografía 19

Características del deterioro superficial del pavimento flexible de la Av.

Circunvalación Surde la ciudad de Puno.

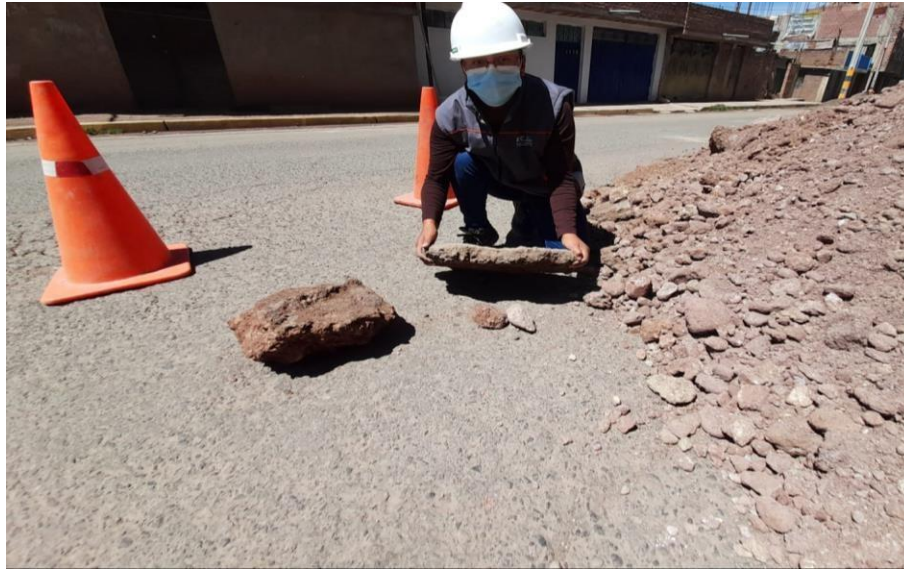
Fotografía 21

Características del deterioro superficial del pavimento flexible de la Av.

Circunvalación Sur de la ciudad de Puno.

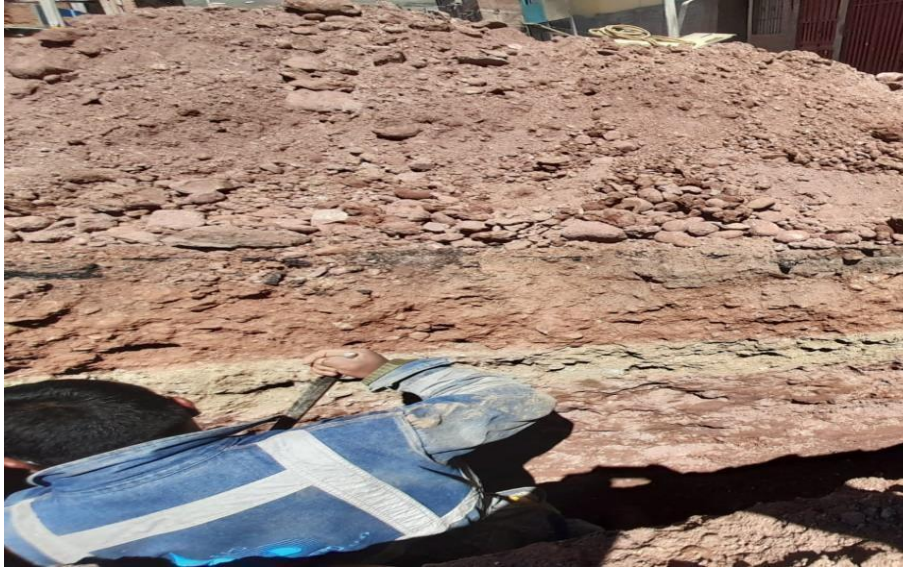
Fotografía 23

Trabajos de obtención de muestras de la base del pavimento flexible de la Av.

Circunvalación Sur de la ciudad de Puno.
