**CONTAMINACIÓN MEDIO AMBIENTAL OCASIONADO POR EL
FUNCIONAMIENTO DEFICIENTE DE LAS CAMARAS DE
BOMBEO EN LA CIUDAD DE JULIACA**

PARA OPTAR EL TÍTULO PROFESIONAL DE:
INGENIERO SANITARIO Y AMBIENTAL

JULIACA – PERÚ

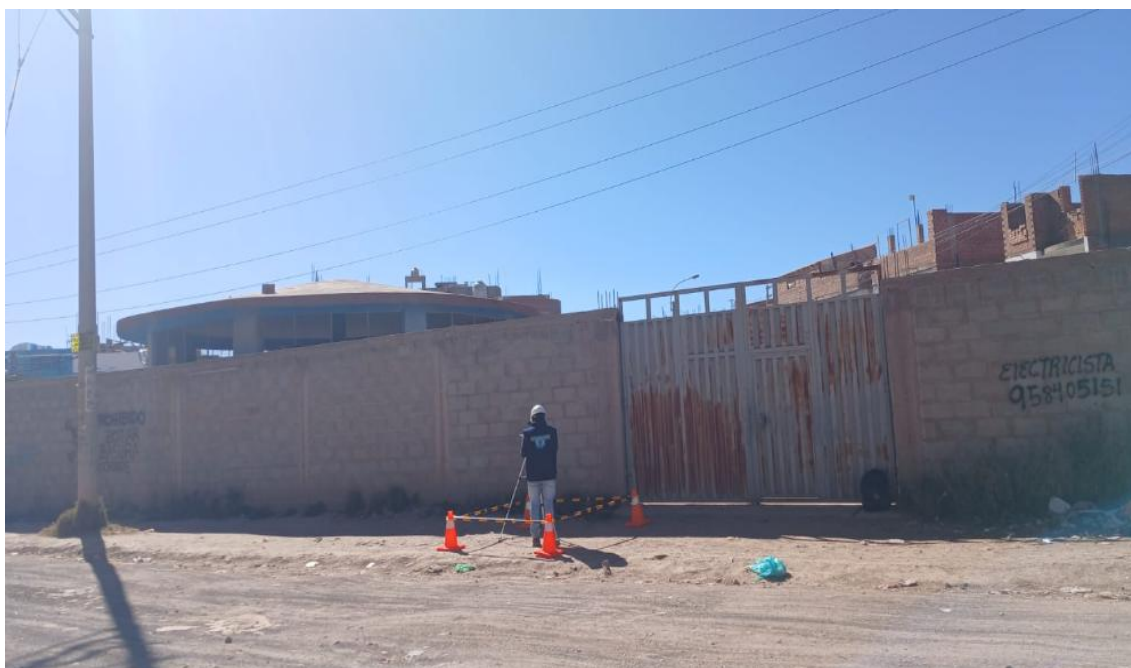
Figura 2

Puntos de monitoreo de la cámara de bombeo

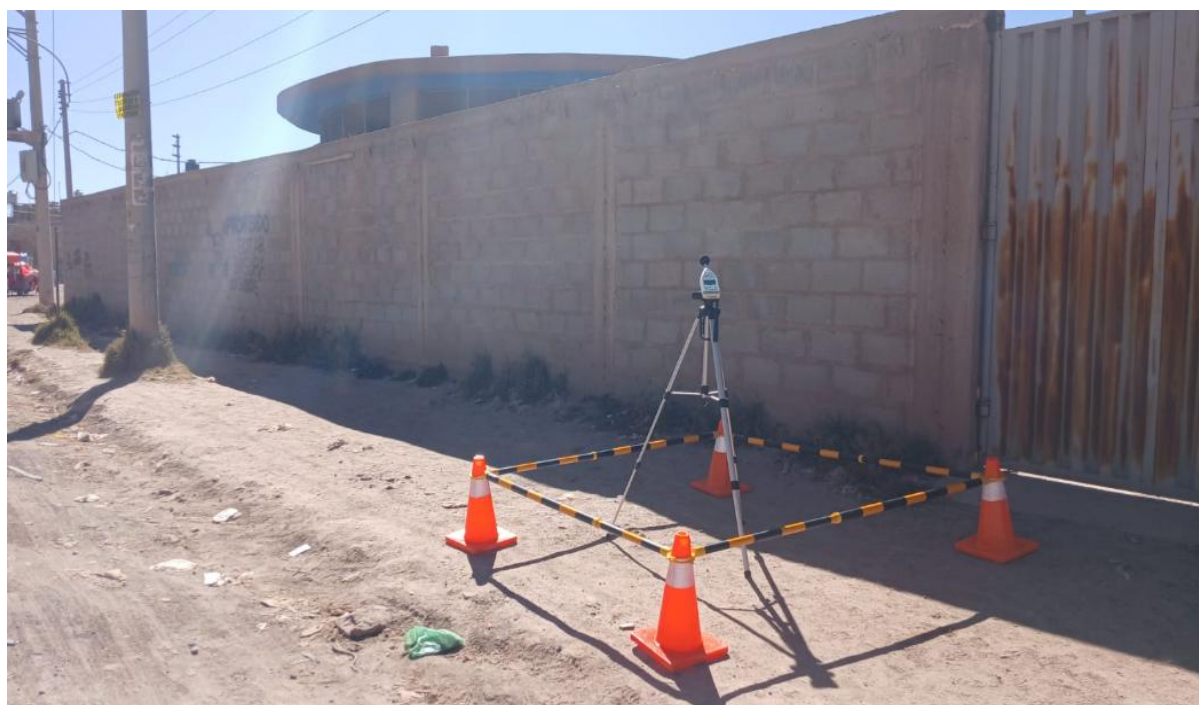
Figura 3

Estación monitoreo de ruido

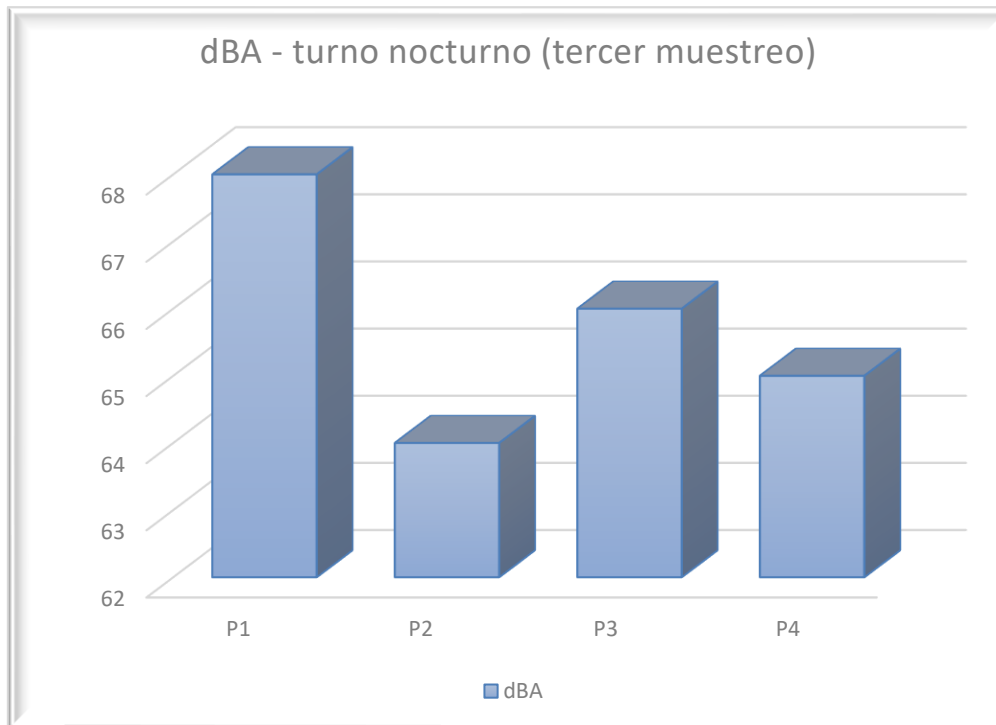
Figura 9

Niveles de ruido de camaras de bombeo – Turno nocturno (3er muestreo)

En el gráfico se observa emisión de niveles de ruido de bombeo en el horario nocturno según comparativos se detalla bombeo 1 (P1), registra mayor ruido valor 68 dBA.

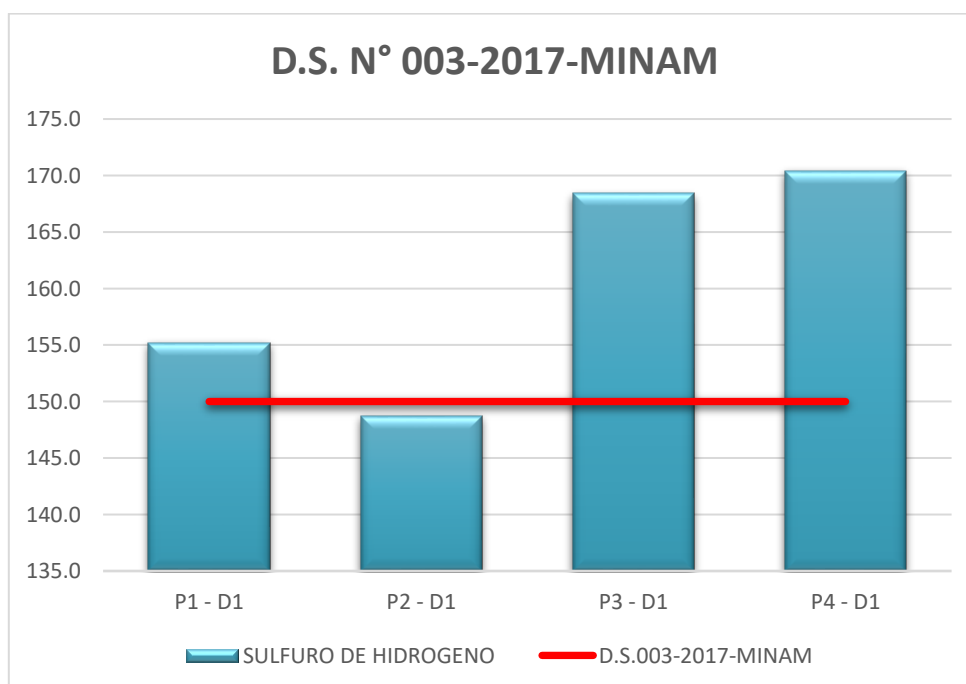
Figura 19

Comparación con el D.S. N° 003-2017 – MINAM- PRIMER DIA DE MUESTREO

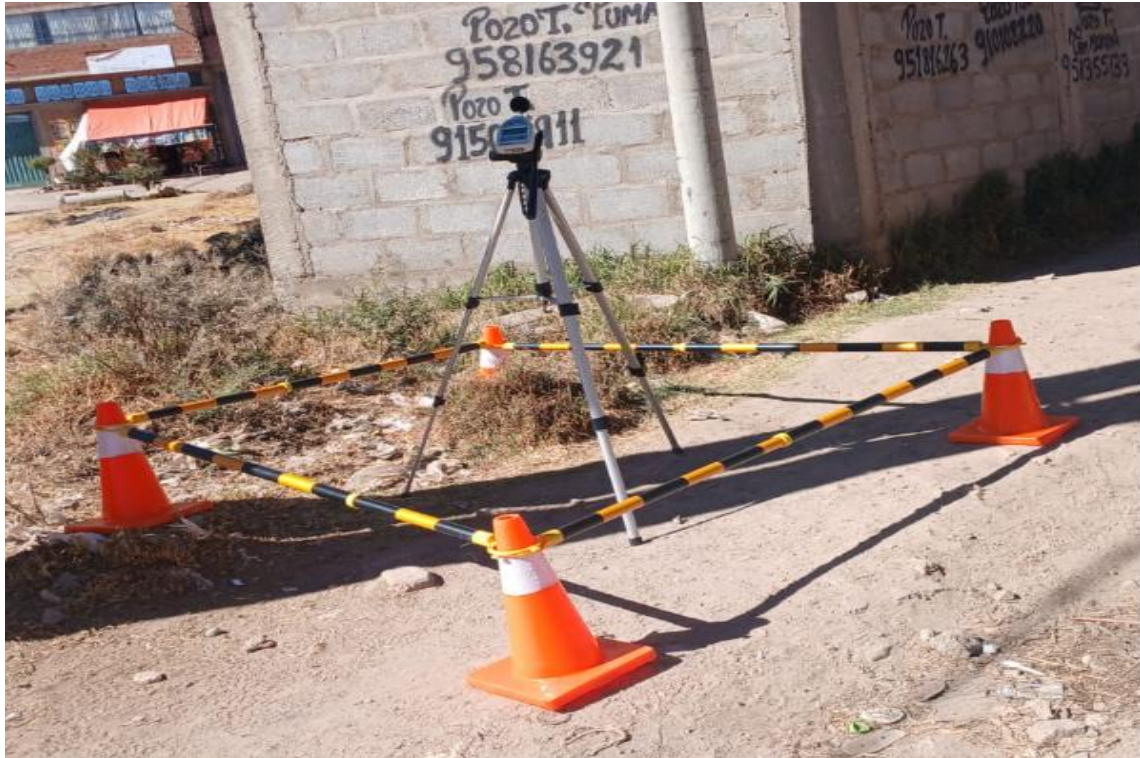
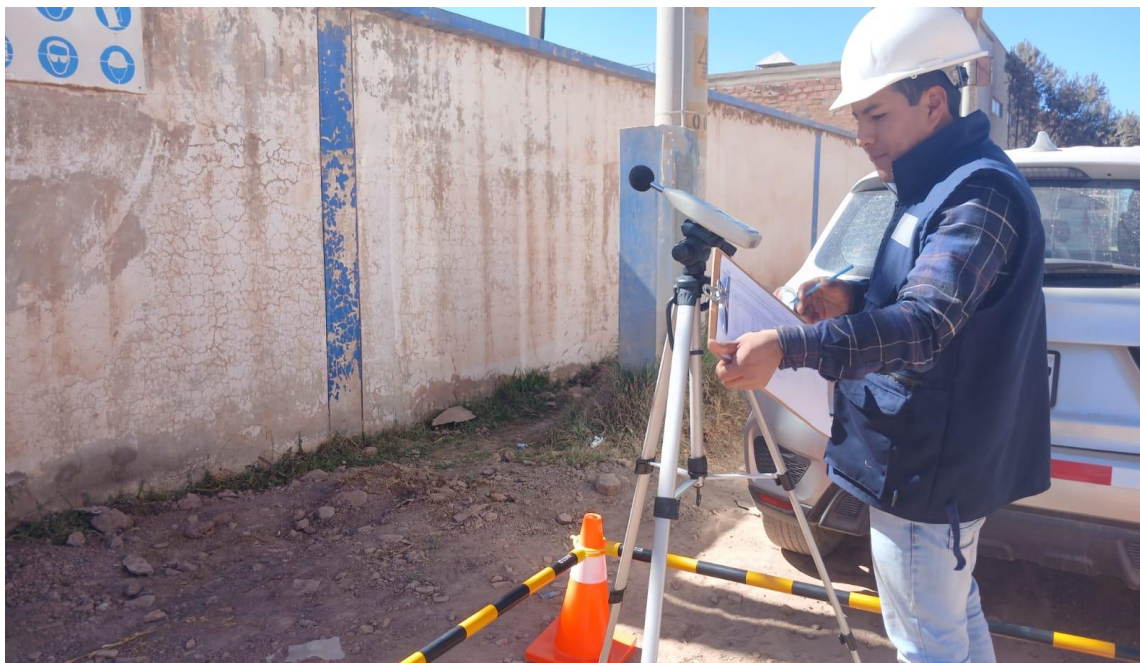
Fotografía 1. Monitoreo de Ruido Cámara de bombeo P1

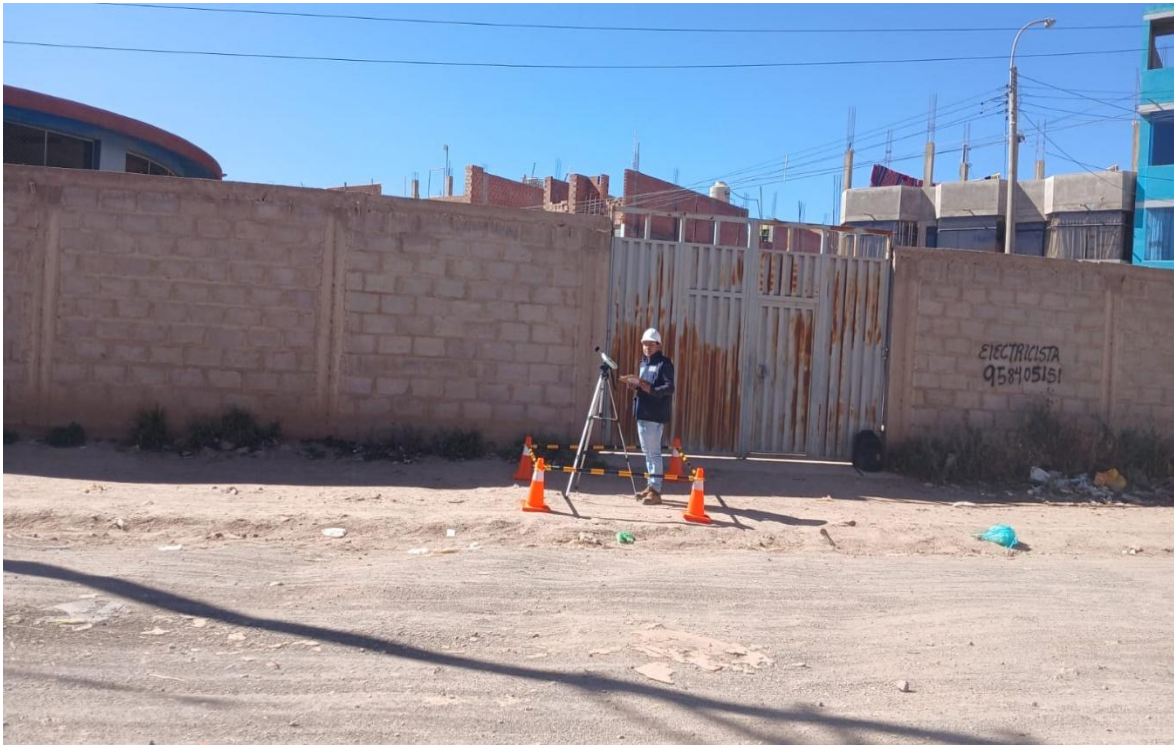
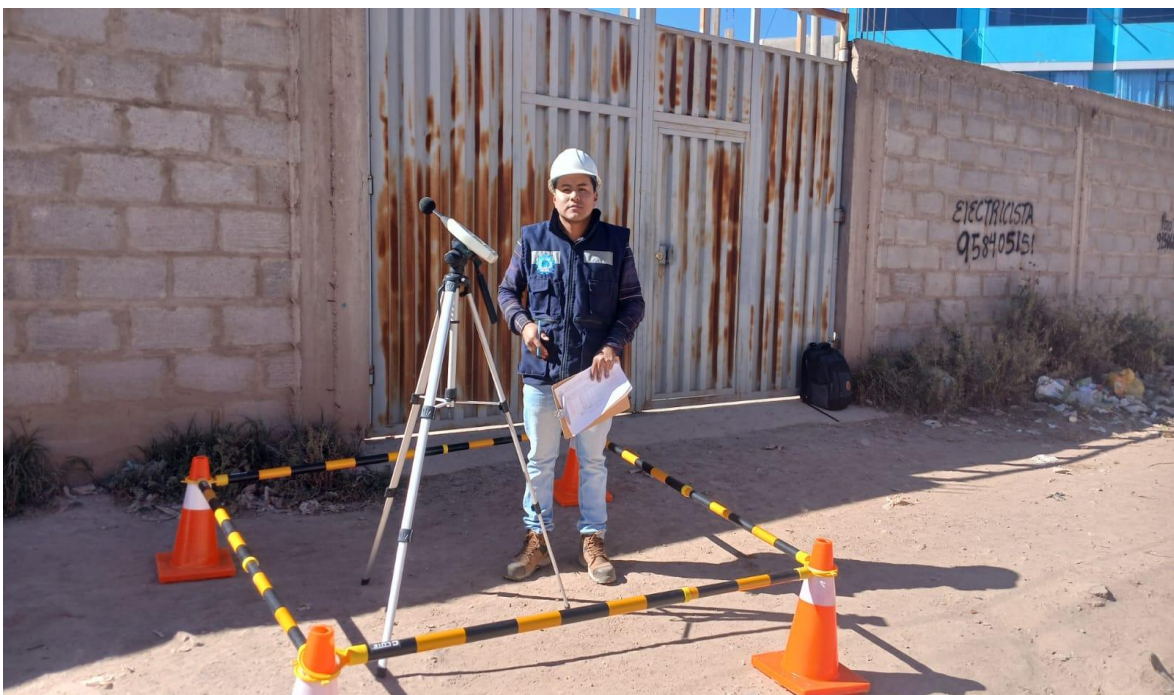
Fotografía 2. Monitoreo de Ruido Cámara de bombeo P2

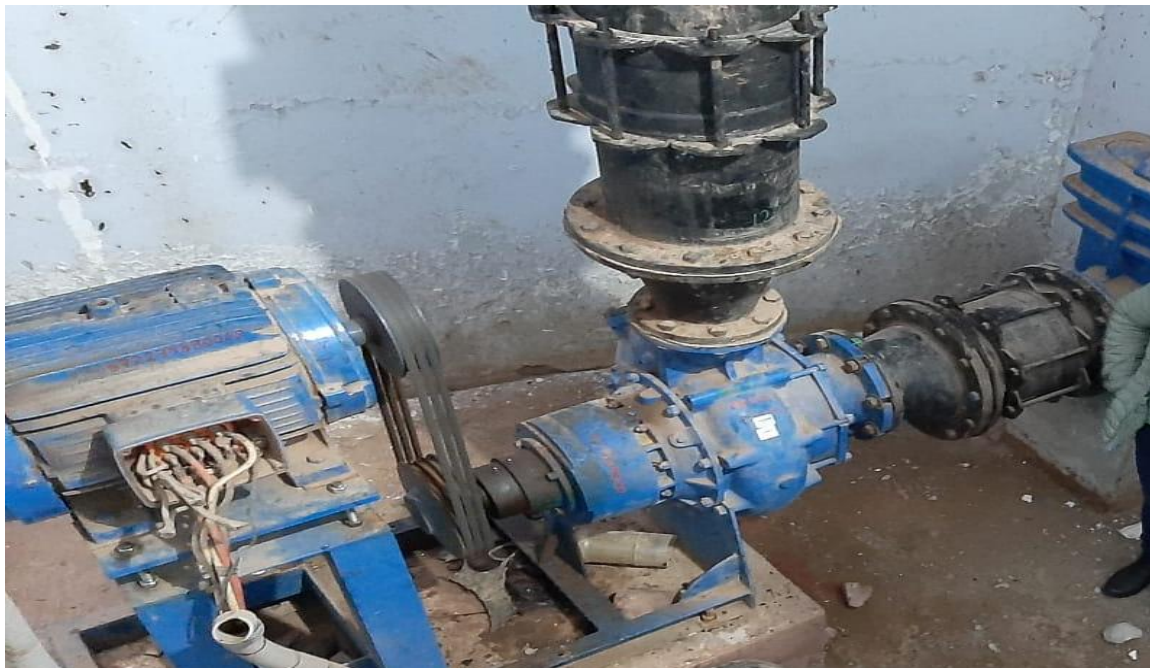
Fotografía 3: Bomba en mal estado - TAMBOPATA

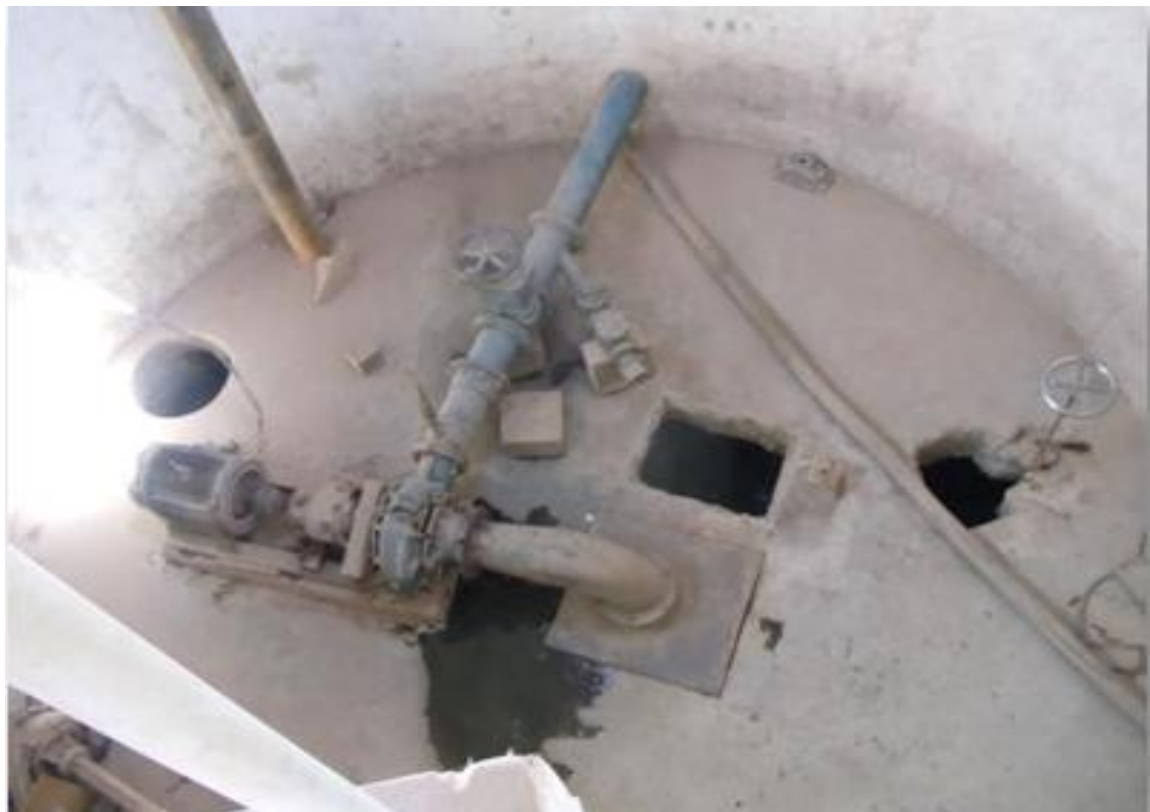
Fotografía 4: El Deficiente Funcionamiento de la Cámara de Bombeo - CAPILLA
