FACULTAD DE INGENIERÍAS Y CIENCIAS PURAS

ESCUELA PROFESIONAL DE INGENIERÍA CIVIL

**EVALUACIÓN DEL RIESGO SÍSMICO EN VIVIENDAS DEL
DISTRITO DE CABANILLAS DE LA PROVINCIA
DE SAN ROMÁN REGIÓN PUNO**

JULIACA - PERÚ

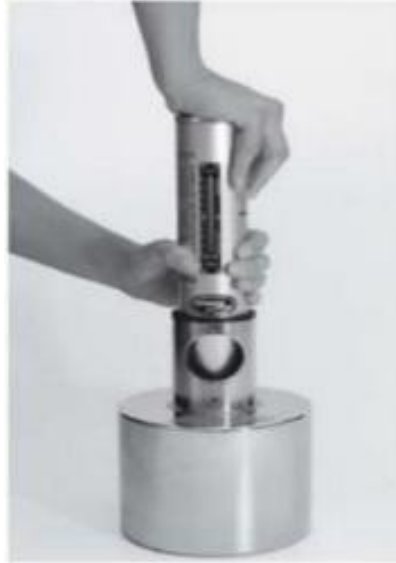
Figura 3

Calibración del martillo de rebote o esclerómetro.

- Se toman un mínimo de 10 lecturas a distancias de 25 a 50 mm o mayores.
- Mida con el yunque y compare con los datos anteriores para validar la calibración.
- Repita la prueba si se detectan inconsistencias.

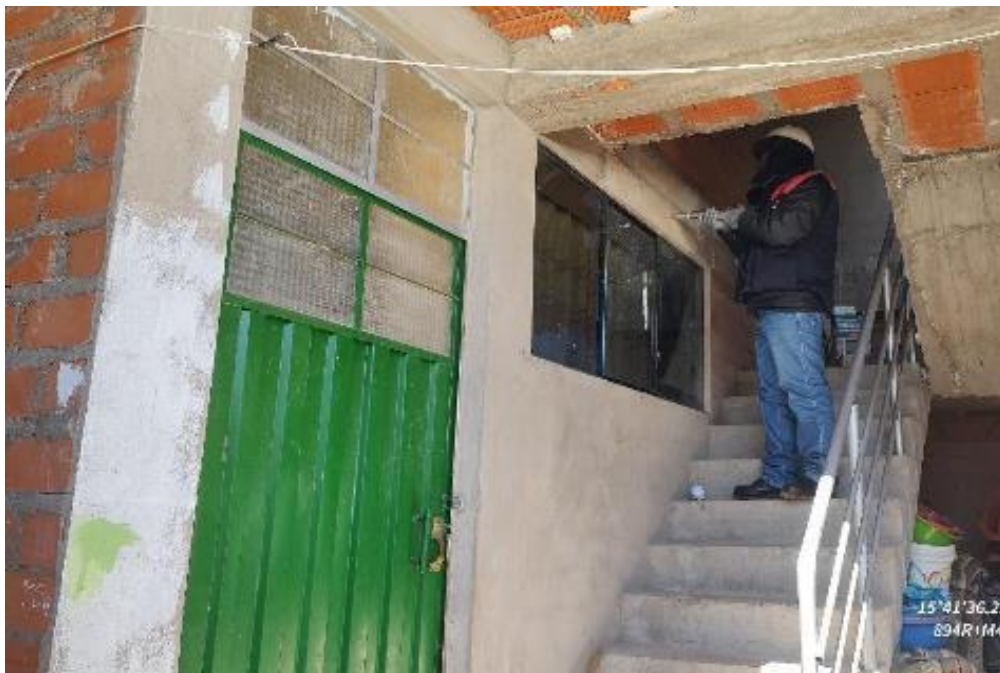
Figura 10

Recojo de información mediante los instrumentos de medición (esclerómetro)

Nota. Haciendo uso del esclerómetro, se ha obtenido datos para el cálculo de la resistencia de concreto en viga.

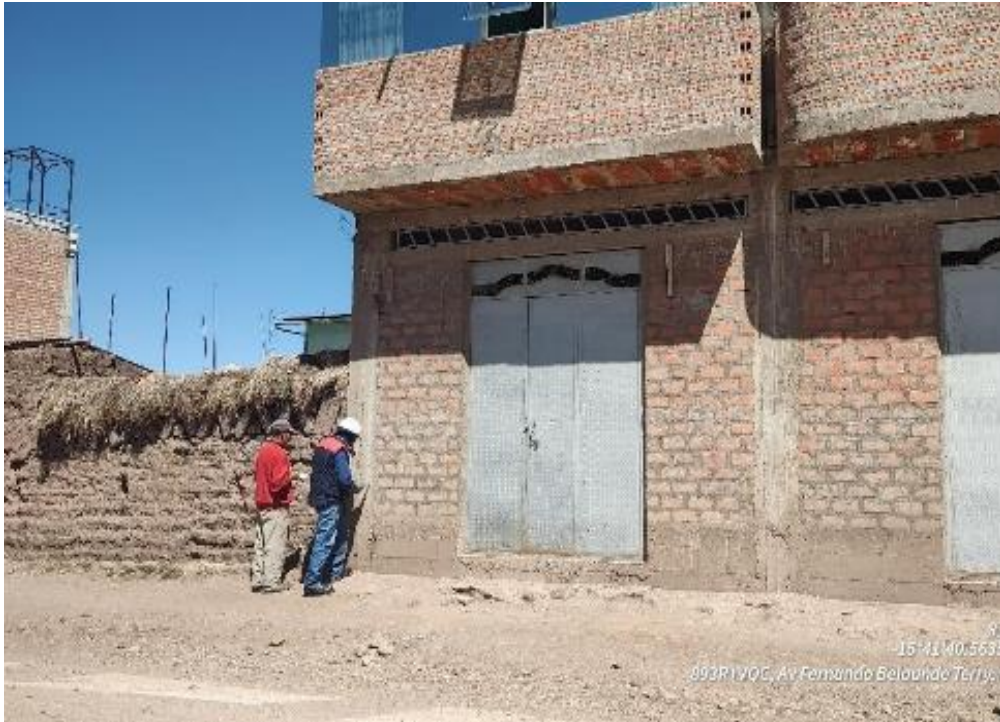
Figura 11

Recojo de información mediante los instrumentos de medición (esclerómetro)

Nota. Haciendo uso del esclerómetro, se han recogido datos para calcular la resistencia del concreto en la columna.

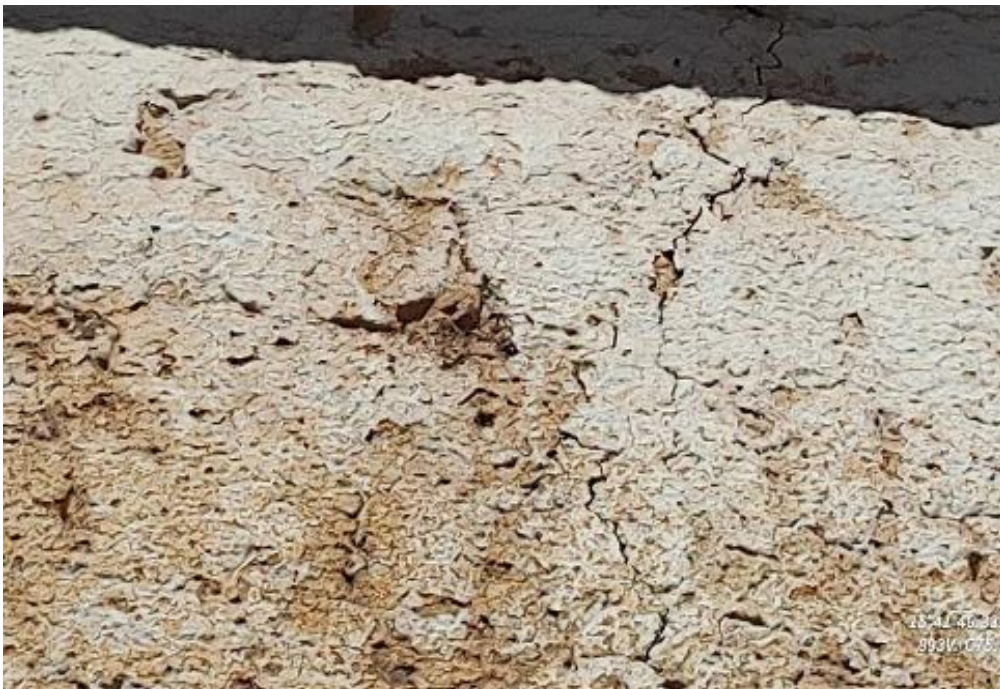
Figura 12

Visualización de grietas en las edificaciones de adobe

Nota. Mediante la observación directa se ha visualizado en varias edificaciones de adobe grietas a causa de movimiento sísmicos y la antigüedad.

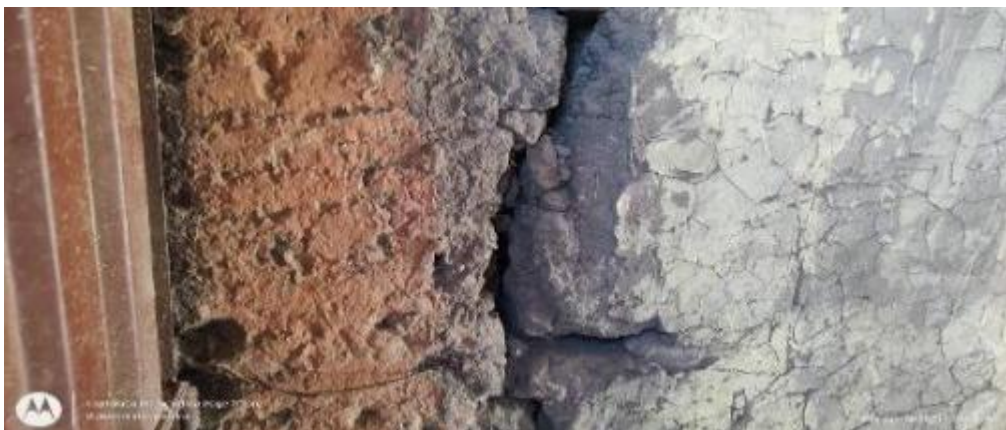
Figura 13

Visualización de grietas en las edificaciones de adobe con más de 10mm.

Nota. Mediante la observación directa se ha visualizado en algunas edificaciones de adobe grietas hasta por más de 10mm por la antigüedad de construcción.

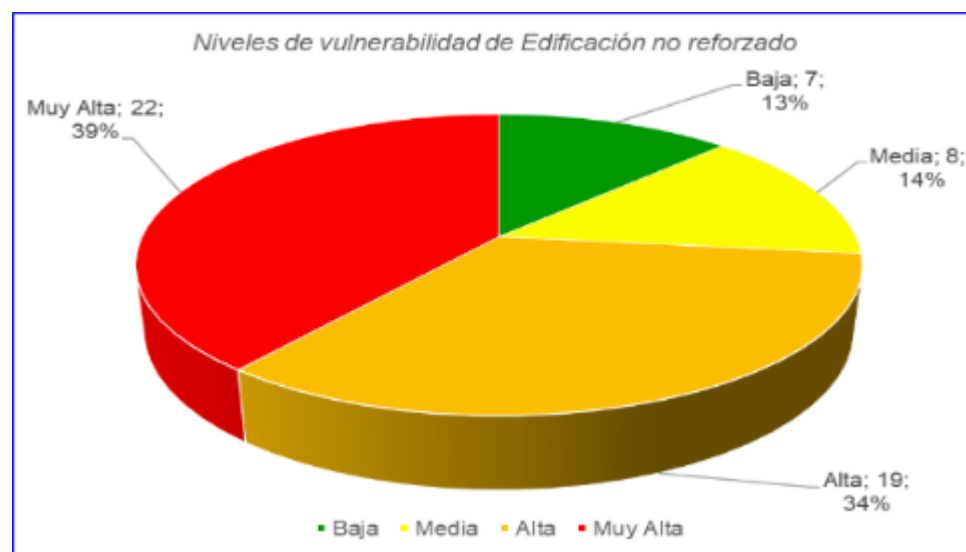
Figura 16

Porcentaje de Iv de construcciones de albañilería no reforzada

El gráfico muestra que el 13% (7) de las construcciones de mampostería no reforzada presenta un bajo *Iv*, lo que demuestra su baja susceptibilidad. Un terremoto poco común podría causar daños de leves a graves a los estructurales conformantes de los edificios de mampostería no estructural en el 14% de los sistemas de mampostería no reforzada. Además, el 34% (19) de las estructuras de mampostería no reforzada presenta un alto *Iv*, lo que sugiere que están en riesgo y podrían sufrir daños de moderados a graves. Cabe destacar que el 39% (22) de las construcciones de mampostería no reforzada son muy vulnerables. El 39% significa que más de un tercio de las construcciones de mampostería no

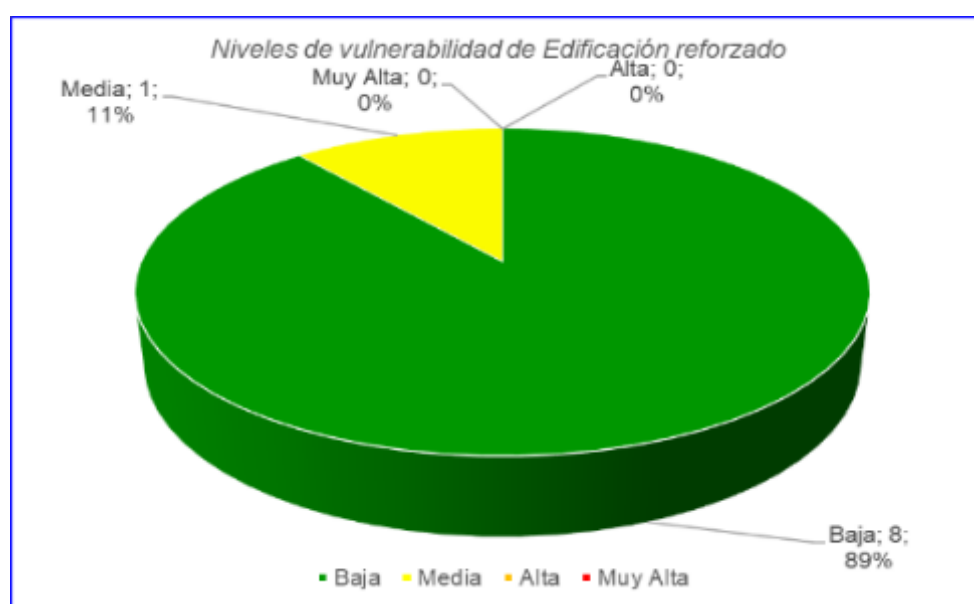
Figura 17

Porcentaje de I_v de edificaciones de albañilería estructural

Se observa un I_v bajo en el 89% (8) de los edificios de reforzada mampostería. Estas construcciones presentan un bajo riesgo de daños en sus elementos no estructurales y componentes estructurales durante un sismo poco común. Además, solo el 11% (1) de los edificios de mampostería reforzada presenta un I_v medio, lo que sugiere un riesgo medio, con daños estructurales en las estructuras de mampostería no estructural que probablemente sean de leves a moderados tras un sismo poco común. Según el informe, ningún edificio es muy vulnerable.

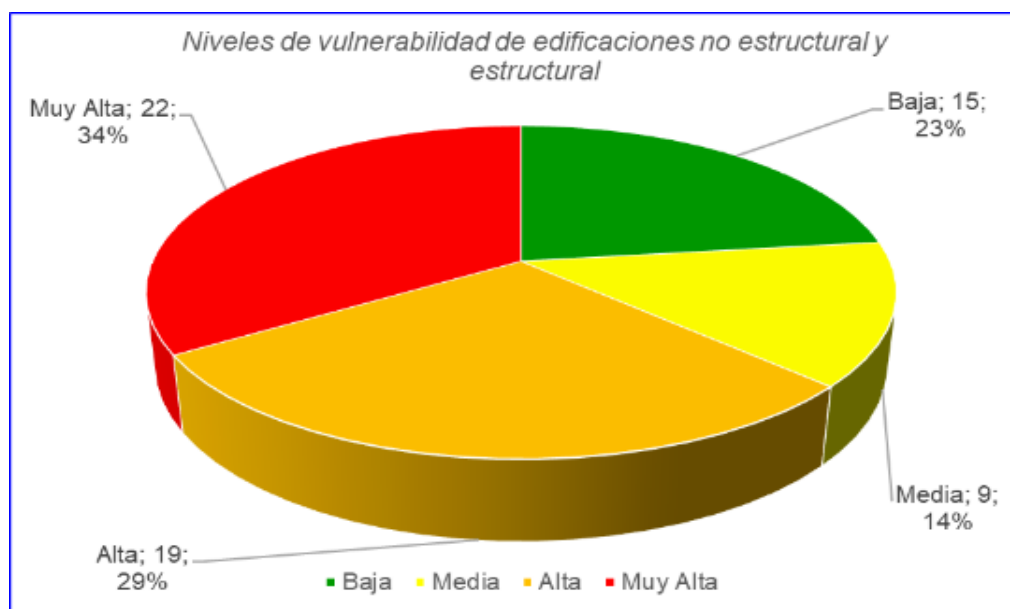
Figura 18

Porcentaje de I_V de edificaciones de albañilería no reforzada y estructural

Un análisis de los sistemas de mampostería estructural y no reforzada muestra que el 23% (15) presenta un I_V bajo, el 14% (9) un medio índice, el 29% (19) un índice alto y el 34% (22) un índice muy alto. En un sismo poco común, 22 de estos edificios sufrirían daños graves.

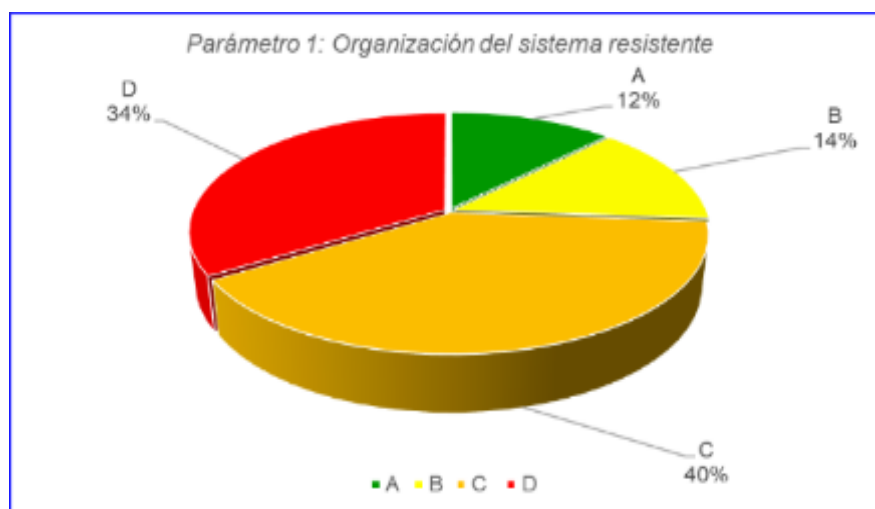
Figura 20

Presentación de clases en Parámetro 1.

Este parámetro mostró que el 12% de los edificios evaluados fueron de clase "A", lo que significa que eran nuevos y cumplían con las normas RNE y las directrices técnicas. Por lo tanto, el 14% de los edificios se clasificaron como "B", lo que indica un gran número de estructuras con conexiones de tirantes entre vigas y columnas, refuerzo horizontal y vertical, e

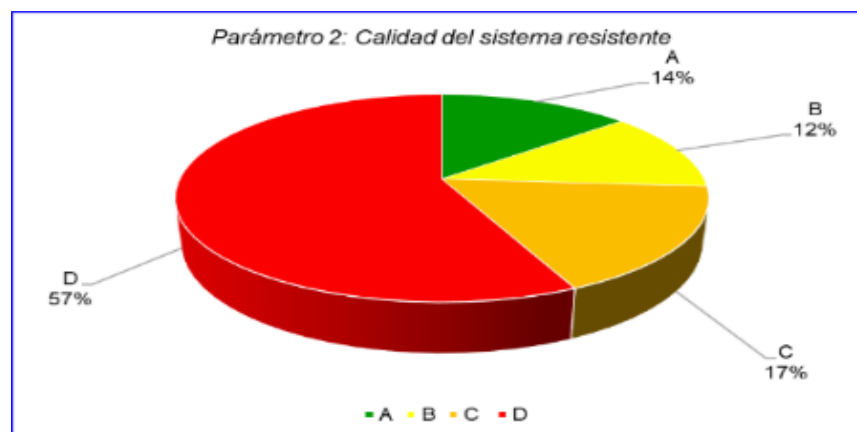
Figura 21

Presentación de clases en Parámetro 2.

En esta categoría, el 14% de los edificios evaluados fueron de tipo "A", el 12% de tipo "B", el 17% de tipo "C" y el 57% de tipo "D". Los resultados muestran que los muros de mampostería de alta calidad cuentan con componentes uniformes de dimensiones consistentes, conexiones efectivas entre unidades de mampostería y mortero de alta calidad con juntas continuas y uniformes de 10 a 15 mm de espesor, de conformidad con la normativa. Los documentos de evaluación informan sobre la prueba esclerométrica de la resistencia del hormigón de los componentes de confinamiento de mampostería reforzada.

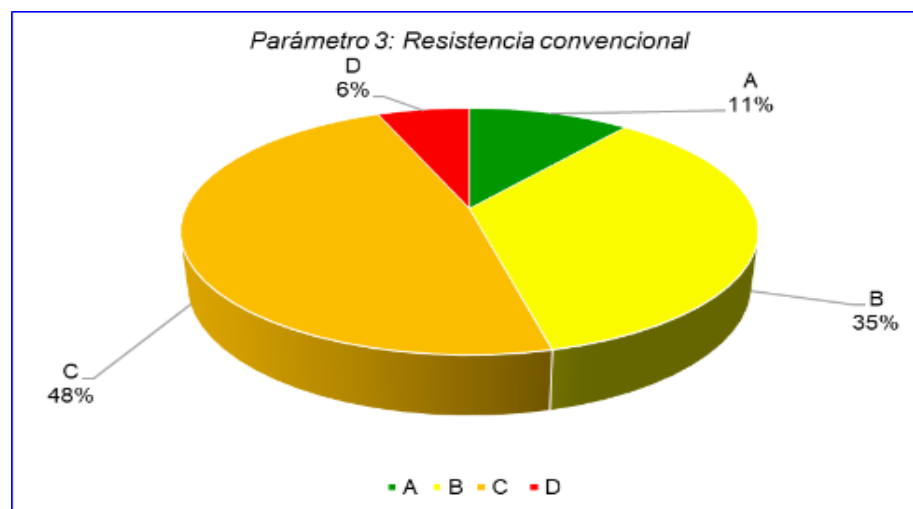
Figura 22*Presentación del Parámetro 3.*

En cuanto a este atributo, el 11% de las estructuras examinadas obtuvieron una clase "A", lo que significa que cumplen con el criterio mínimo de densidad de muros. De igual manera, el 35% fueron de tipo "B", el 48% de tipo "C" y el 6% de tipo "D", lo que demuestra que más del 50% de las construcciones no llegan a cumplir con los criterios de la densidad de muros.

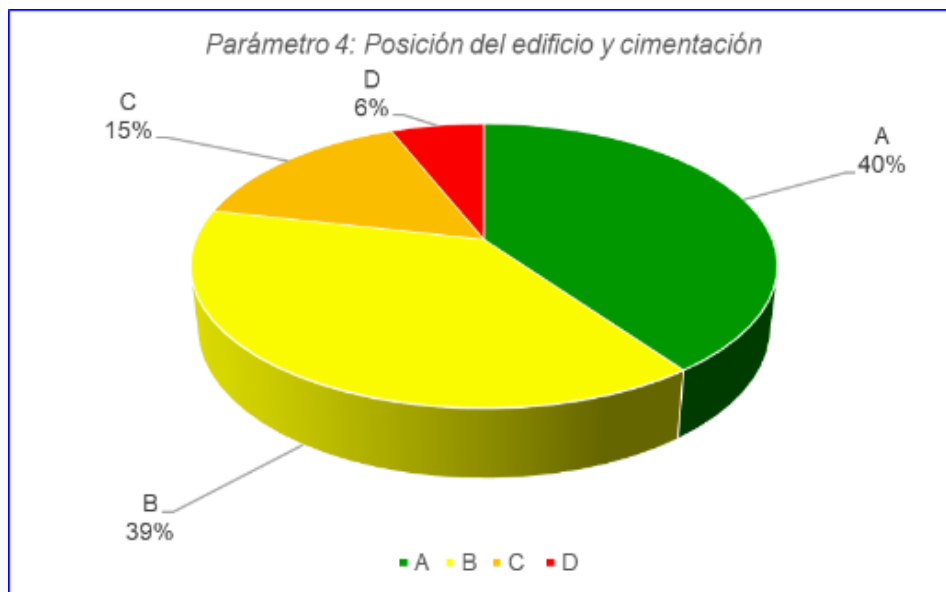
Figura 23

Presentación de clases en Parámetro 4.

Según este criterio, el 40% de los edificios fueron de tipo "A", el 39% de tipo "B", el 15% de tipo "C" y el 6% de tipo "D". Los edificios detectados se encuentran sobre los mismos tipos de suelo, pero presentan niveles más altos de humedad en los cimientos, pendientes pronunciadas, topografía inestable y ubicaciones en esquinas o intermedias.

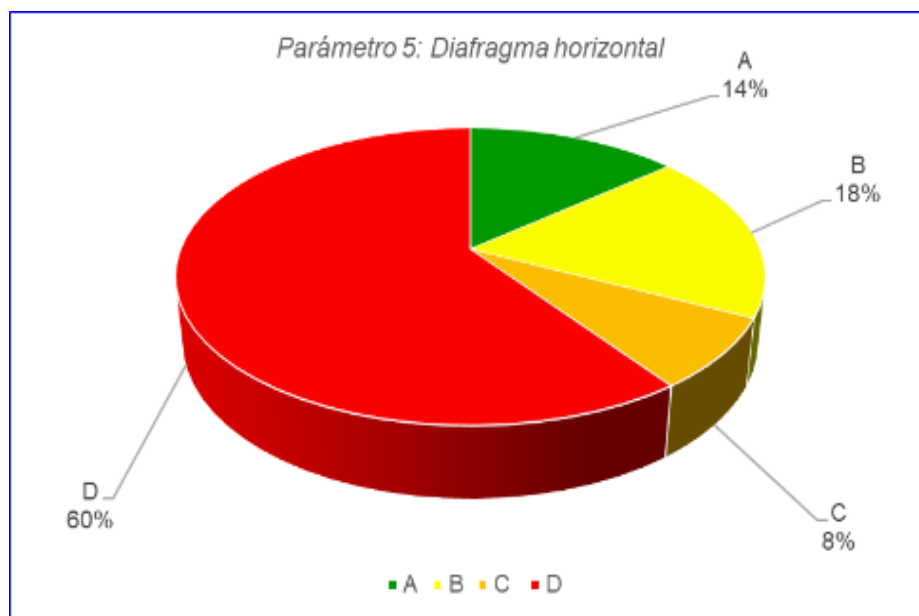
Figura 24

Presentación del Parámetro 5.

El diafragma horizontal es irregular: el 14 % de los edificios analizados se clasificaron como "A", lo que significa una rigidez de alta calidad. Las clases "B", "C" y "D" representan el 18 %, el 8 % y el 60 %, de forma respectiva.

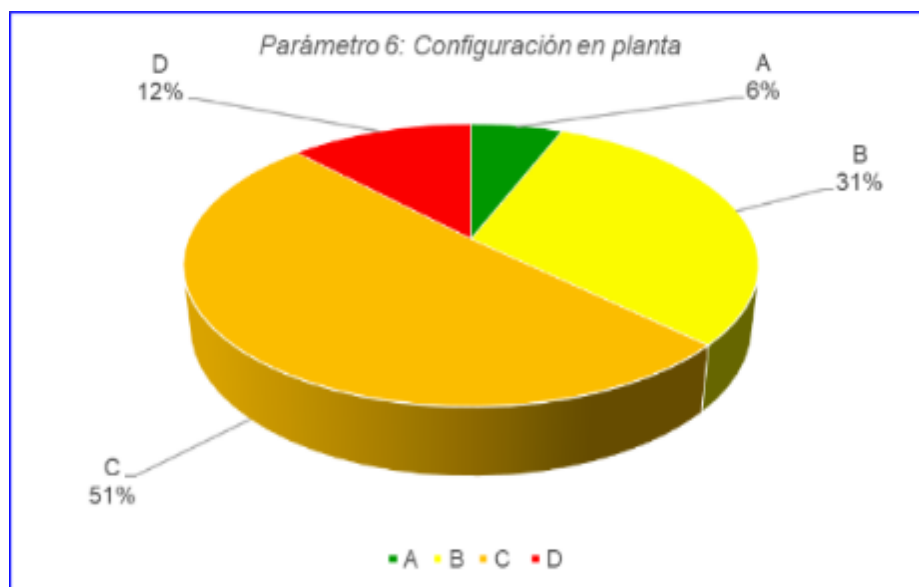
Figura 25

Presentación de clases en Parámetro 6.

En cuanto a la configuración de la planta, solo el 6 % de los edificios evaluados alcanza la clase "A". Solo el 6 % de los edificios tienen planos de distribución de masa y rigidez simétricos. Por el contrario, el 31 % de los edificios fueron "B". Las clases "C" y "D" tuvieron una incidencia del 12 % y el 51 %, de forma respectiva, a diferencia de las clases anteriores.

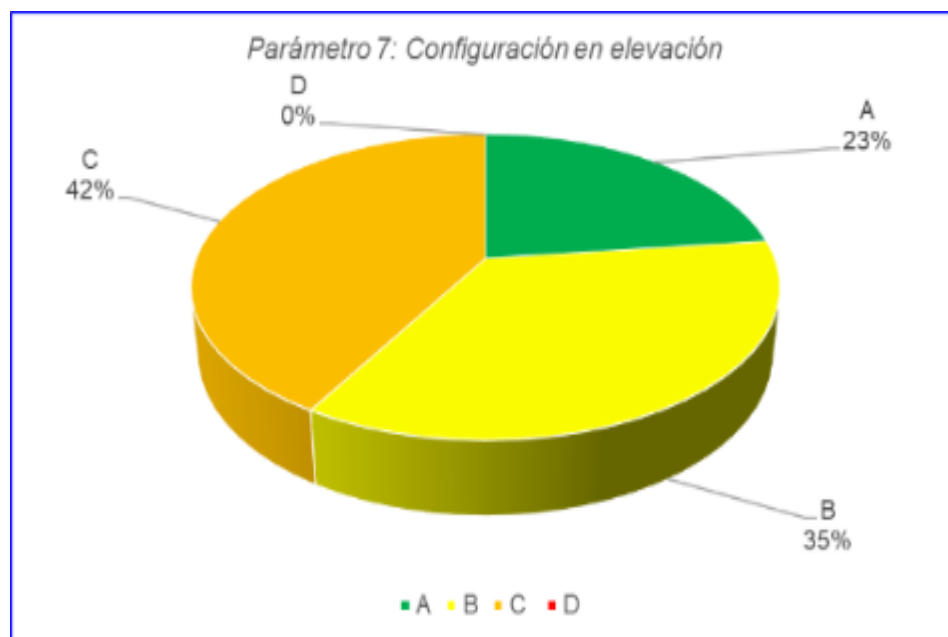
Figura 26

Presentación del Parámetro 7.

Este criterio clasificó al 23% de los edificios examinados como clase "A", lo que indica escasas irregularidades de elevación. En contraste, el 35% de las estructuras fueron clase "B", lo que sugiere una minoría con mínima variación de masa. Además, el 42% de los edificios fueron clase "C", lo que indica importantes problemas de continuidad del sistema de resistencia.

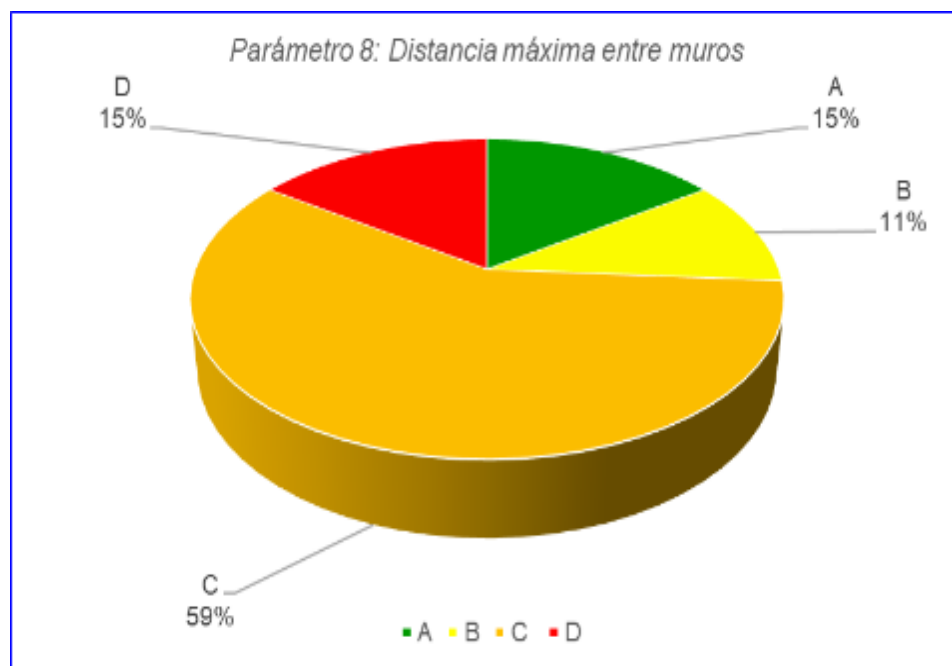
Figura 27

Presentación de clases en Parámetro 8.

Según este criterio, el 15% de los edificios evaluados fueron tipo "A", el 11% tipo "B", el 59% tipo "C" y el 15% tipo "D". Solo el 25% de los edificios cumplen con el *I_v* de la relación longitud-espesor.

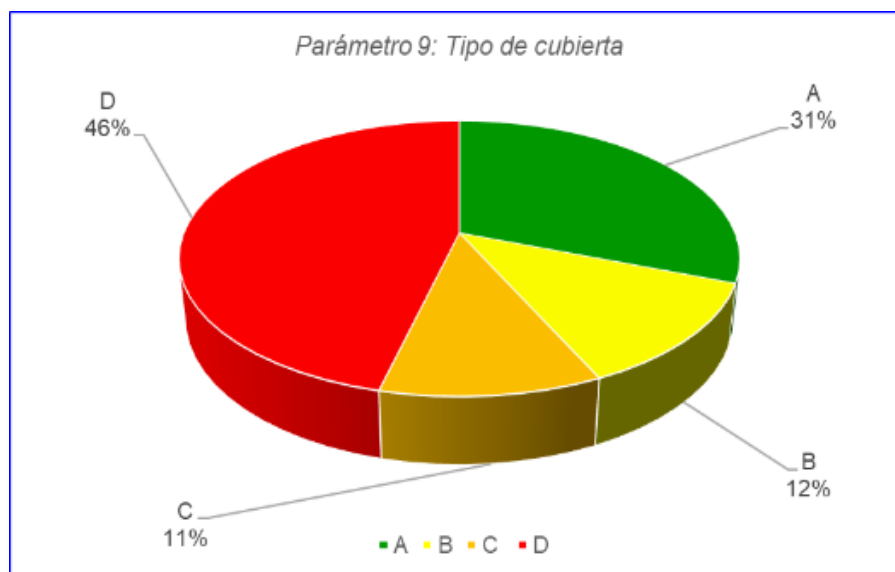
Figura 28

Presentación del Parámetro 9.

Los criterios de "tipo de techo" muestran que el 31% de las clasificaciones son clase "A", lo que sugiere techos robustos. El 12% fueron clase "B", el 11% clase "C" y el 46% clase "D". Esto significa que el 46% de los edificios tienen techos inestables y deficientes que podrían colapsar durante un evento sísmico.

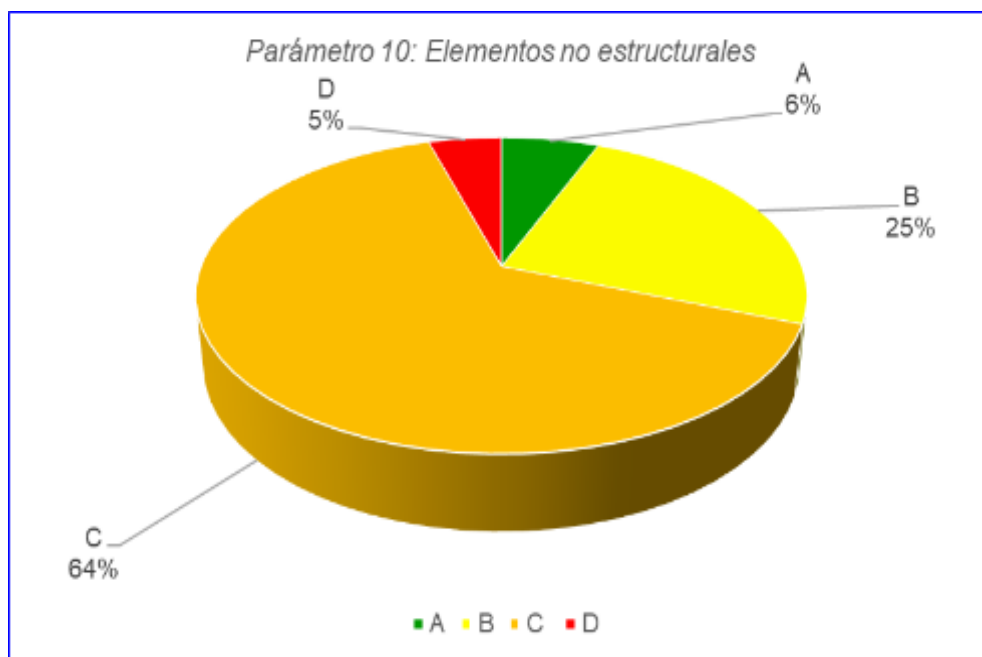
Figura 29

Presentación de clases en Parámetro 10.

Según este criterio, el 6% de los edificios fueron clasificados como "A", lo que significa que presentaban conexiones óptimas de componentes no estructurales con el sistema resistivo. Además, el 25% de los edificios fueron de tipo "B", el 64% de tipo "C" y el 5% de tipo "D".

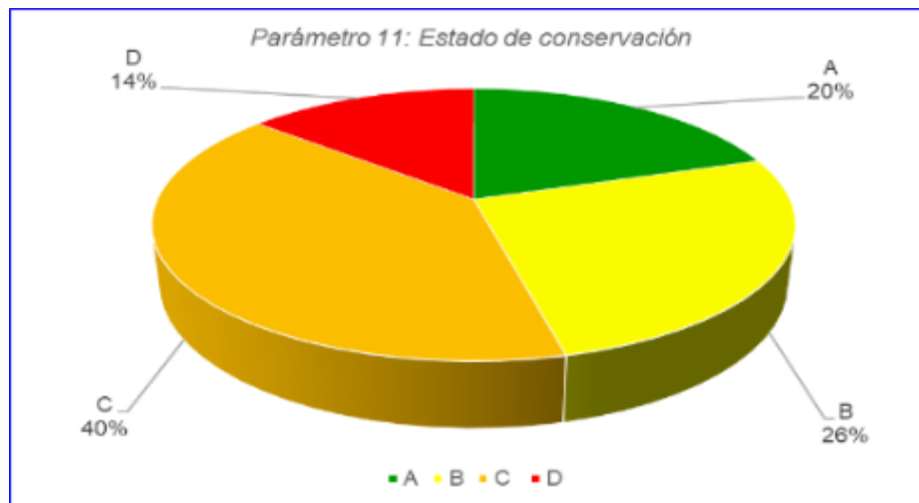
Figura 30

Presentación del Parámetro 11.

En cuanto al estado de conservación, el 20% de los edificios examinados se clasificaron como "A", lo que significa un estado óptimo. Un análisis posterior muestra que el 26% son de clase "B", lo que sugiere fracturas estructurales leves. Además, el 40% de los edificios son de clase "C", lo que indica deterioro. Los elementos estructurales del 14% de las edificaciones son de clase "D".

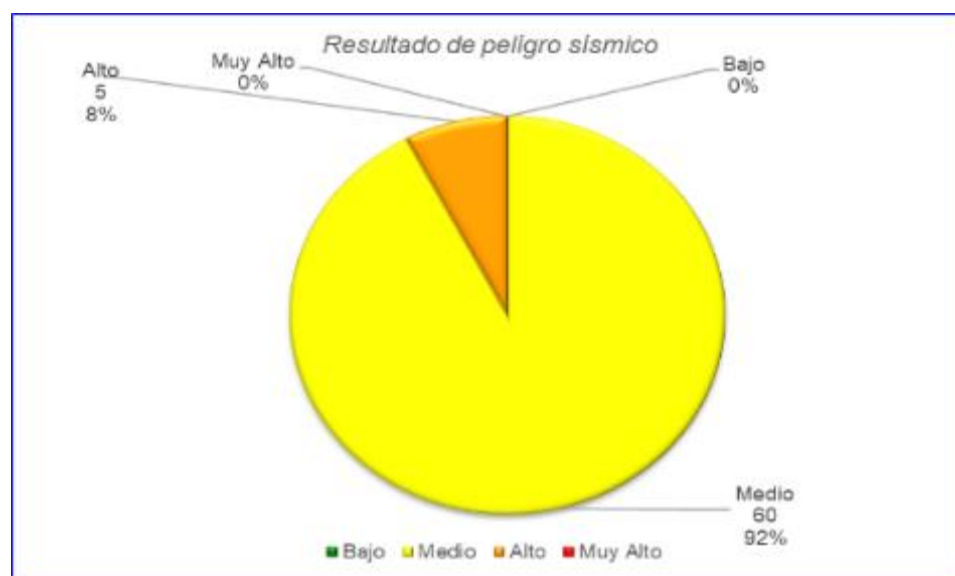
Figura 31

Presentación de peligro sísmico en las edificaciones.

Según el estudio, el 92% (60) de las construcciones de mampostería estructural y no reforzada presentan peligrosidad sísmica media, mientras que el 8% (5) presentan peligrosidad sísmica alta. Ninguna construcción presenta sísmica peligrosidad.

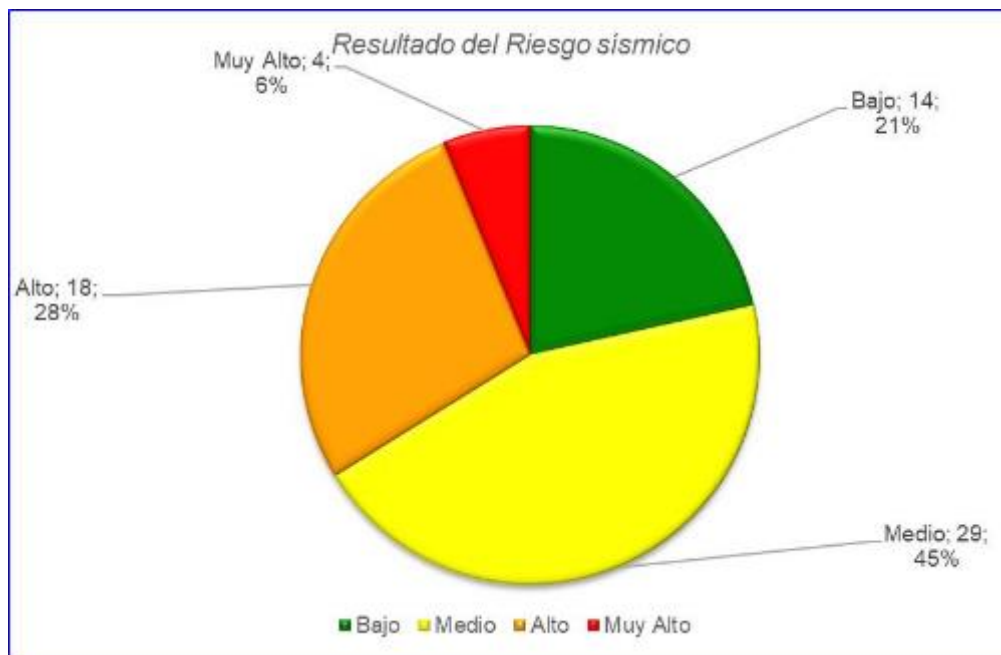
Figura 33

Presentación de sísmico riesgo en las edificaciones.

Según la matriz de peligrosidad y vulnerabilidad, el 21% (14) de las edificaciones de mampostería estructural y no reforzada presentan un riesgo sísmico bajo, el 45% (29) un riesgo medio, el 28% (18) un alto riesgo y el 6% (4) un riesgo muy alto.
