**MEJORAMIENTO DE LA TRANSITABILIDAD VEHICULAR DEL
CAMINO VECINAL DEL CENTRO POBLADO AJJATIRA AL
DISTRITO DE PEDRO VILCA APAZA, PROVINCIA DE
SAN ANTONIO DE PUTINA REGIÓN PUNO**

**PARA OPTAR EL TÍTULO PROFESIONAL DE:
INGENIERO CIVIL**

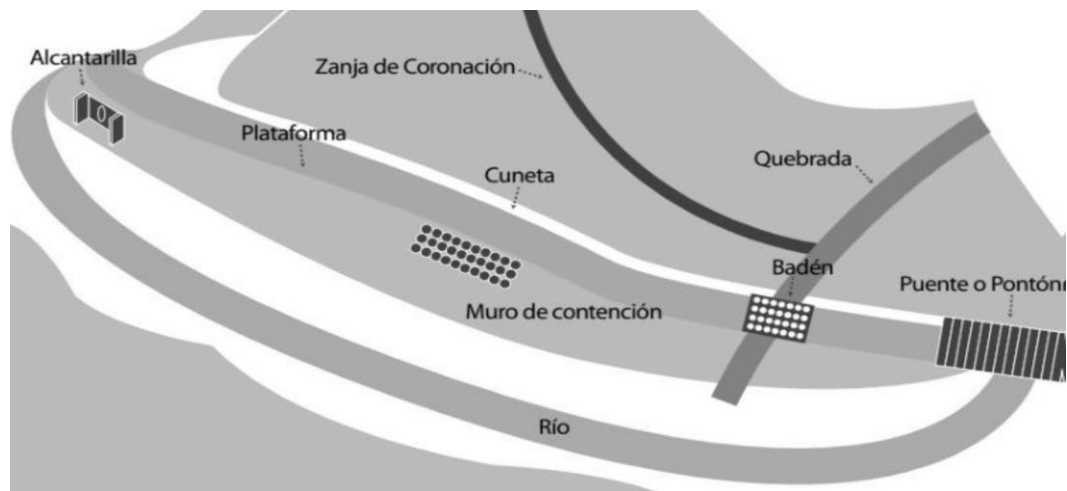
Figura 1

Elementos principales del camino vecinal

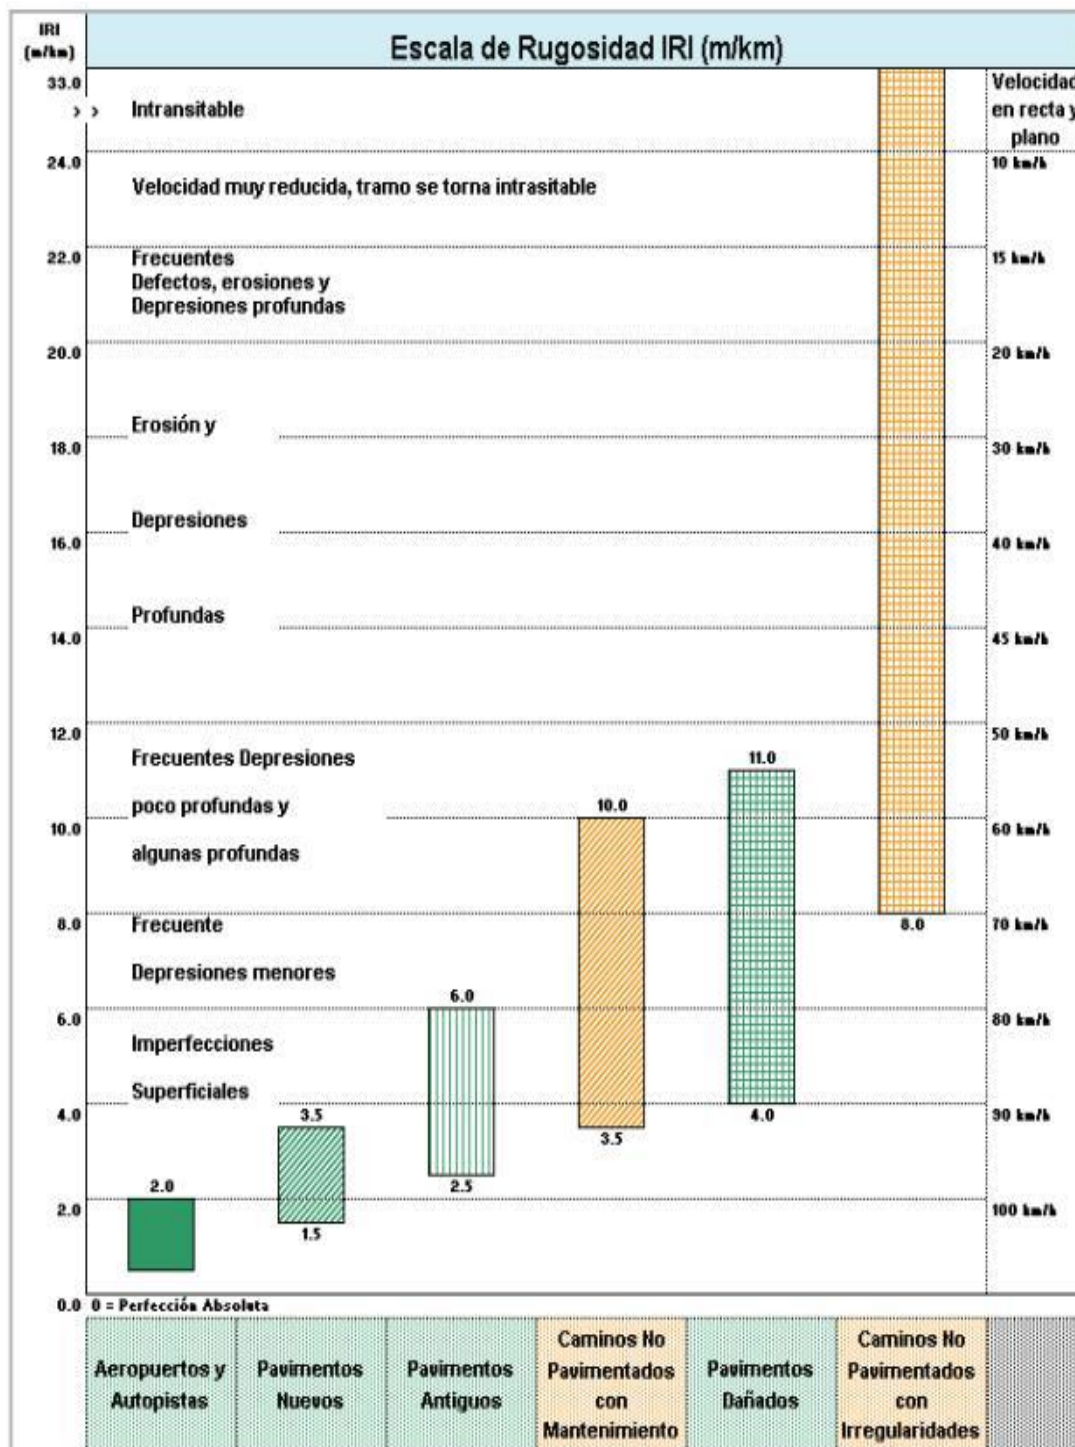
Figura 4

Escala de rugosidad de acuerdo a uso y estado de pavimento

Según el Manual de Carreteras: Suelos, Geología, Geotecnia y Pavimentos, se utilizará la escala de rugosidad del Ministerio de Transporte y Comunicaciones para determinar el IRI del pavimento.

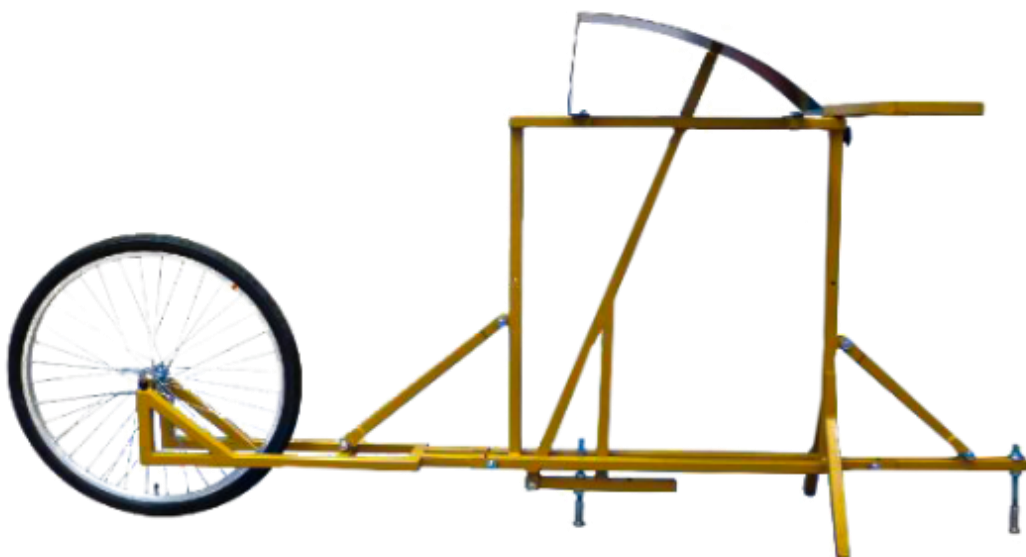
Figura 5

Instrumento de merlín

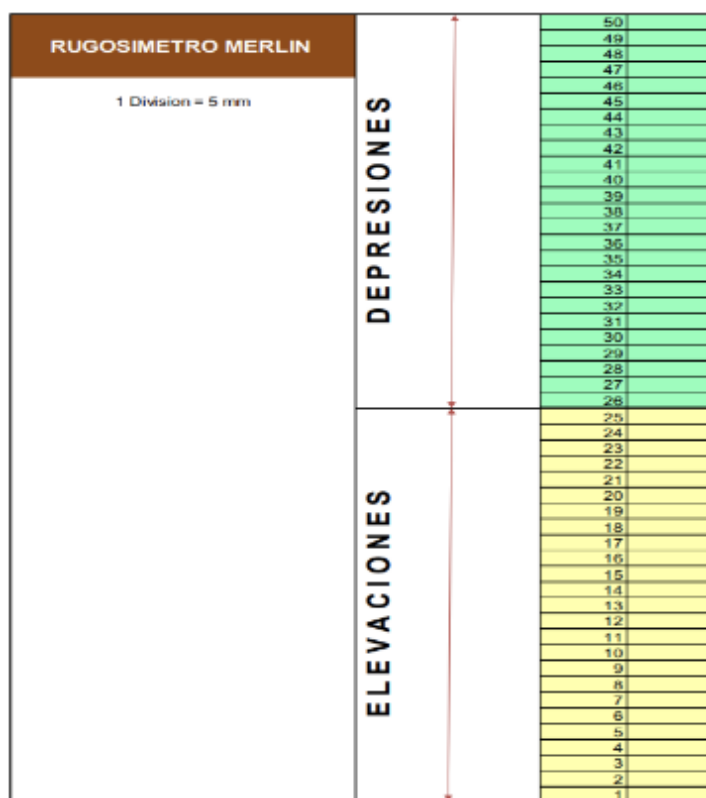
Figura 7

Escala para determinar la dispersión de las desviaciones

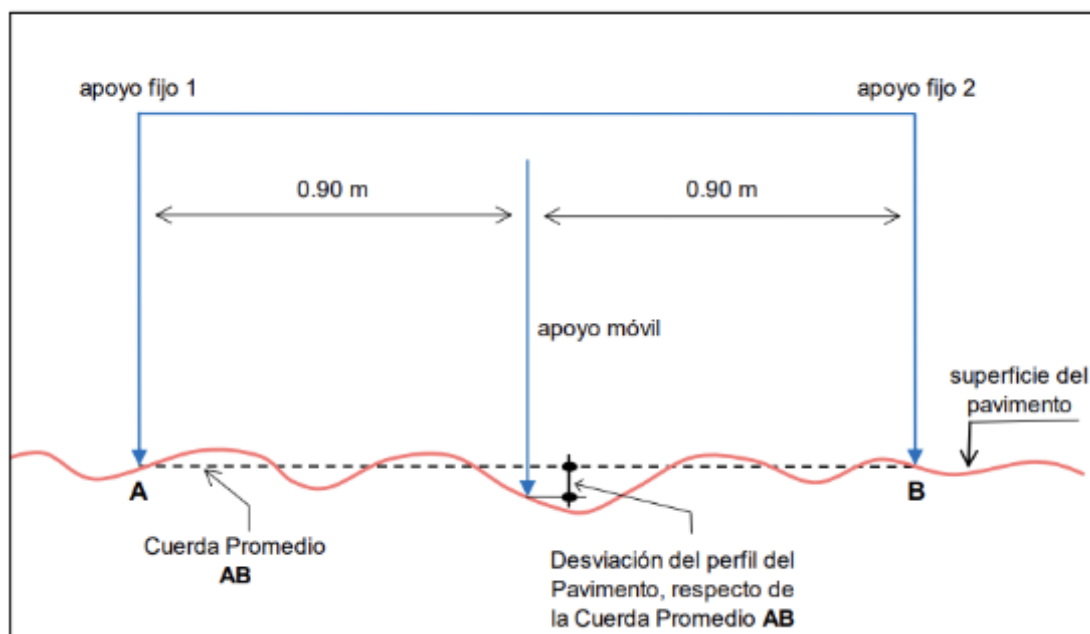
Figura 8

La alteración de la superficie del pavimento con relación con la línea base

Dado que esta distancia ofrece los mejores resultados en las correlaciones, la longitud típica de la cuerda es de 1,80 m. Del mismo modo, se ha establecido que deben medirse 200 variaciones diferentes de la longitud de la cuerda de forma secuencial a lo largo de la pista, con un intervalo

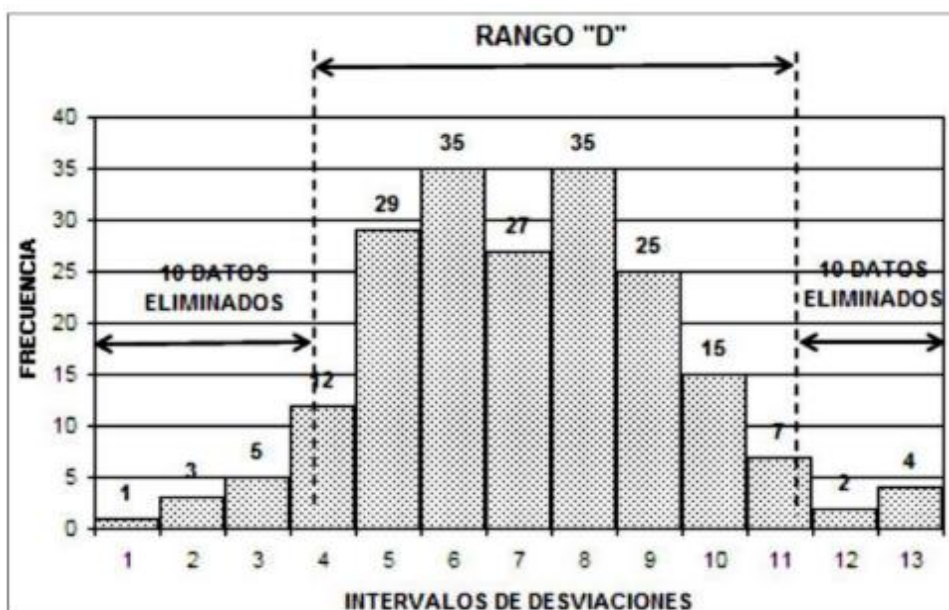
Figura 9

Representación de la frecuencia por intervalos de desviaciones

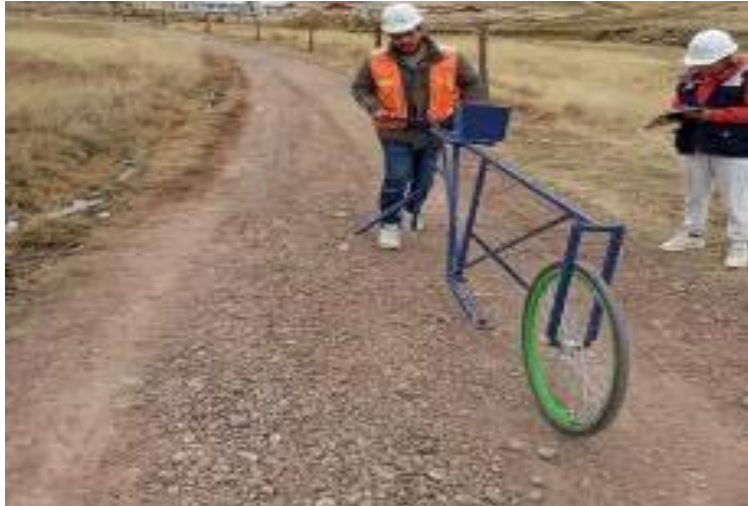
Figura 13

Recopilación de la información con el equipo de Merlín

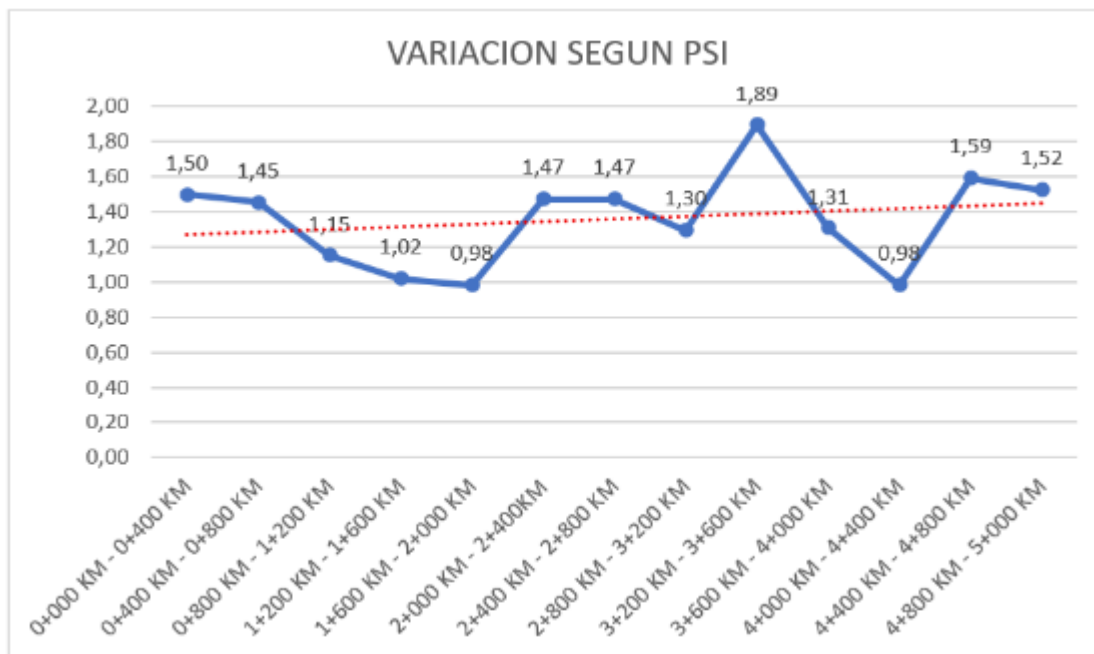
Resultados del (PSI) – Variaciones

En la Figura 19 se observan variaciones en la transitabilidad., y la mayor parte de los datos indica condiciones "deficientes" en una escala de 1 a 2. Considere, por ejemplo, la región entre los kilómetros 0+800 y 4+000.

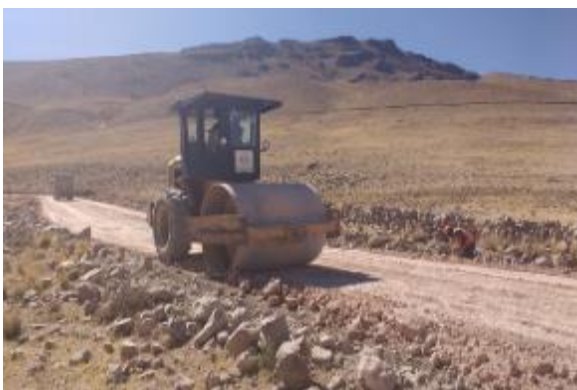
Figura 23

- **Rodillo Compactador.** Este equipo comprimirá tanto la subbase como el material colocado y nivelado.

Rodillo compactador en mantenimiento periódico

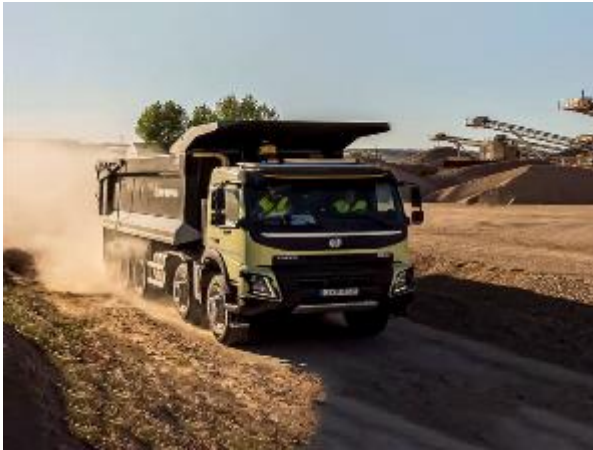
Figura 24

- **Volquetes de 15 m³.** Estos camiones se encargarán de transportar y colocar el material donde sea necesario.

Volquete de 15m³

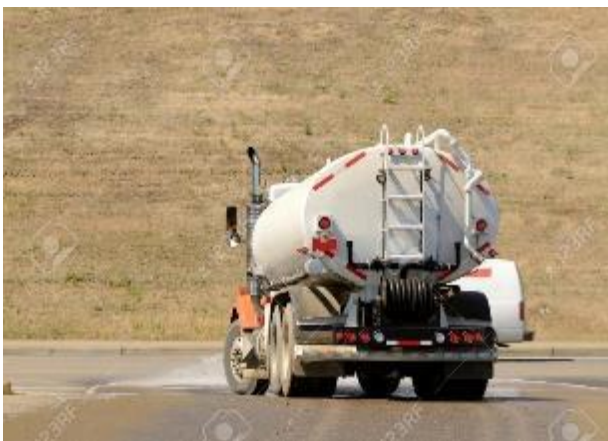
Figura 25

- **Cisterna de agua.** Tanque para regar la subbase y la plataforma compactada; estas máquinas realizan el riego propiamente dicho.

Cisterna de agua
