**EVALUACIÓN DEL RIESGO SÍSMICO DE LAS EDIFICACIONES
CONSTRUIDAS EN LA URBANIZACIÓN SANTA
CATALINA - JULIACA**

TESIS PRESENTADA POR:
JOSE SANTOS LARICO FLORES

**PARA OPTAR EL GRADO ACADÉMICO DE
MAESTRO EN INGENIERÍA CIVIL
MENCIÓN: GEOTECNIA Y TRANSPORTES**

JULIACA – PERÚ
2024

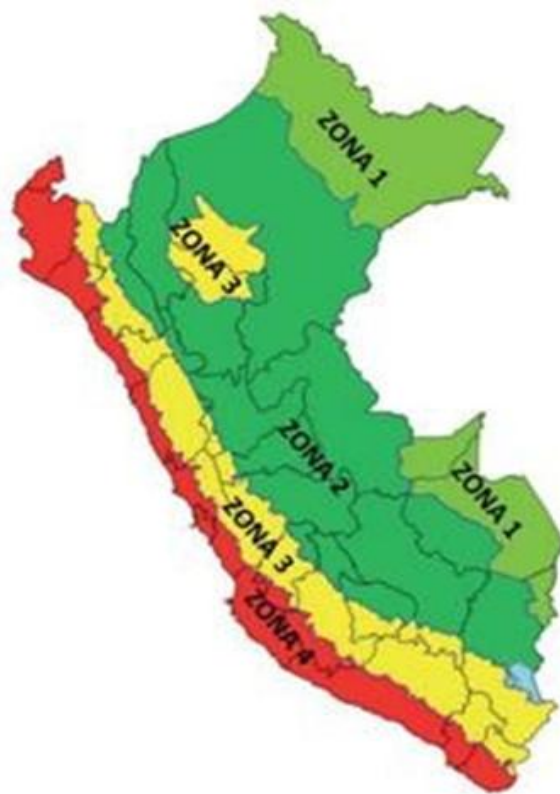
Figura 1

Juliaca se encuentra ubicada en la zona 3, lo que sugiere que las viviendas en esa zona tienen un mayor riesgo de sufrir daños o ser destruidas en caso de que se desencadene un desastre sísmico. Esto cumple con los requisitos de la norma E.030, por lo que es aceptable.

Mapa de zonificación sísmica

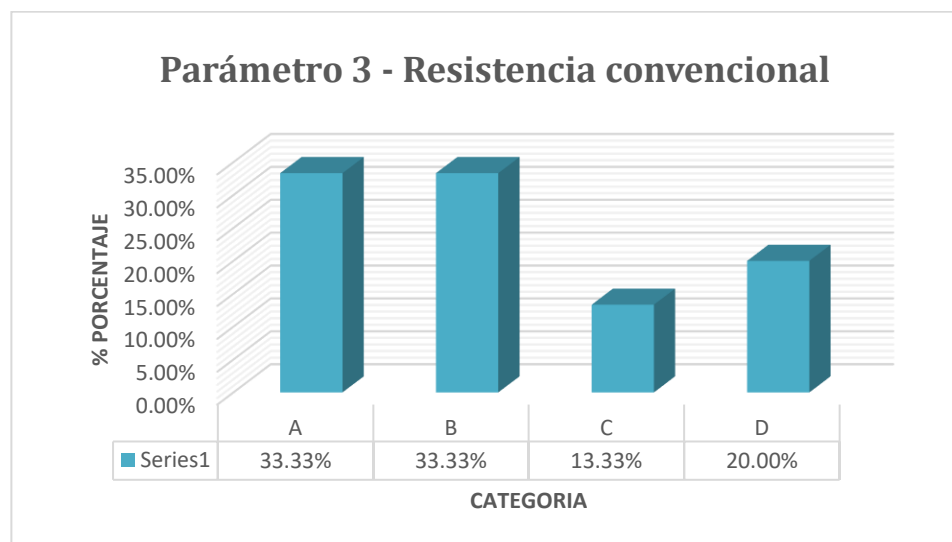
Figura 14

Resultado de resistencia convencional

Interpretación de resultados: Los hallazgos del parámetro de resistencia convencional 3 se muestran en la Gráfica 3, la cual demuestra que las categorías A y

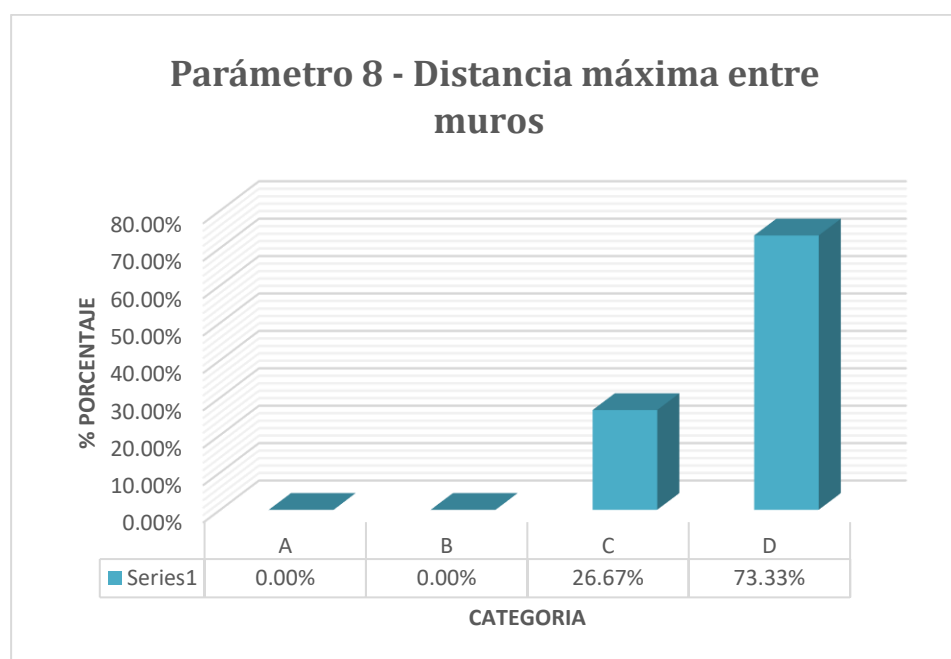
Figura 19*Resultado de distancia máxima entre muros*

Categoría	N° viviendas	%
A	0	0.00%
B	0	0.00%
C	4	26.67%
D	11	73.33%
TOTAL	15	100%

Interpretación de resultados: Los resultados del parámetro 8, distancia máxima entre muros, se muestran en la Gráfica 8, que puede verse aquí. Del total, el 26,67% se encuentra en el Grupo C. Típicamente, la relación porcentual longitudinal máxima para el espacio entre los espesores de este tipo de muros es de 18-25, siendo esta la principal razón para ello. Con un porcentaje de 73,33%, podemos observar que las viviendas de Clase D están sujetas a una relación de proporción longitudinal máxima de 25 o menos en lo que se refiere al espacio entre espesores de muros.
