**EVALUACIÓN DEL NIVEL DE SERVICIO DE LA VÍA AFIRMADA  
DE LOS CENTROS POBLADOS CALA CALA – HUMAÑA  
EN EL DISTRITO DE PALCA PROVINCIA  
DE LAMPA REGIÓN PUNO**

**TESIS PRESENTADA POR:**

**Bach. JHON EDWIN ARCE VILCA**

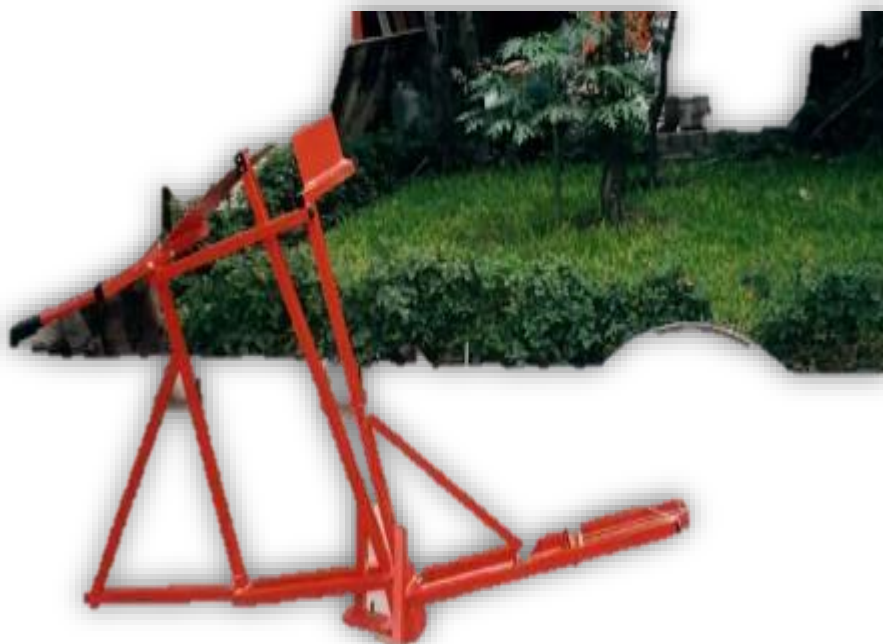
**Figura 4***Equipo Bicicleta de Merlín*

El equipo conocido como la bicicleta de Merlín, es un dispositivo equipado mecánicamente que es de bajo costo que se utiliza para realizar la evaluación de la regularidad superficial de las vías pavimentadas.

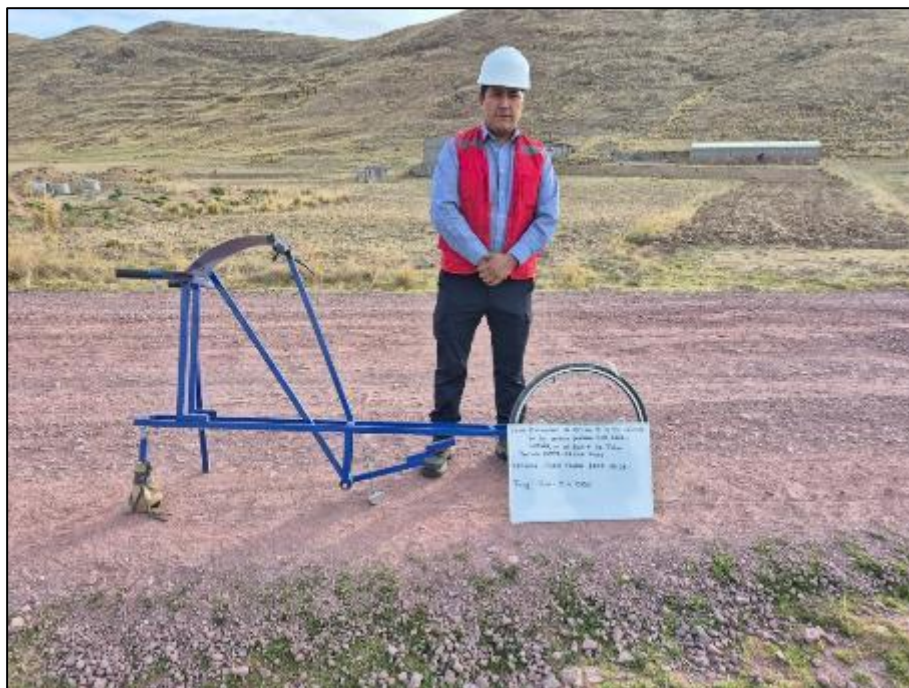
**Fotografía 1.** Equipo para prueba de campo.

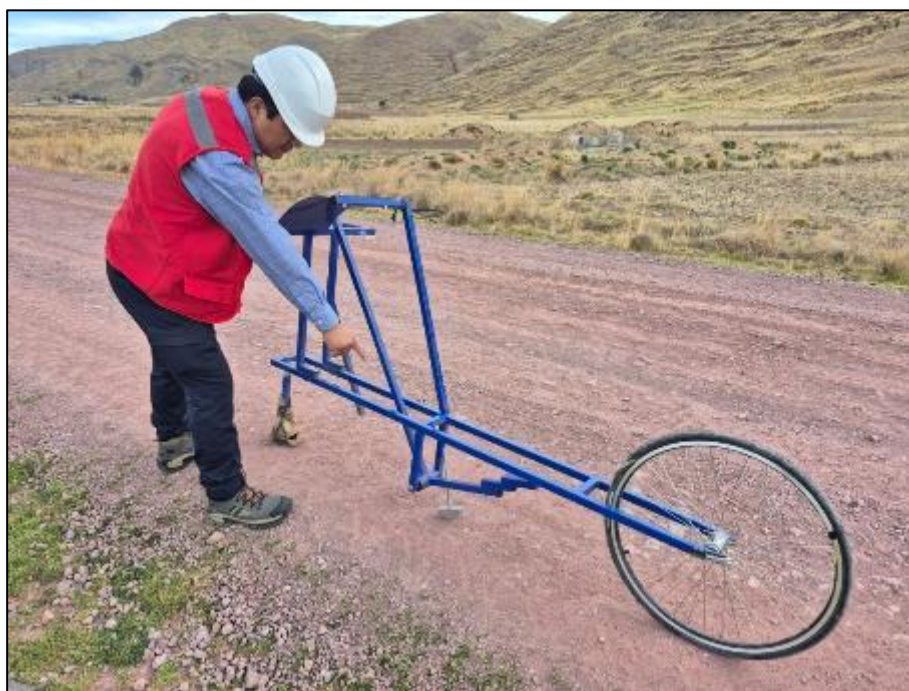
**Fotografía 2.** Preparación del equipo para la ejecución de la prueba.

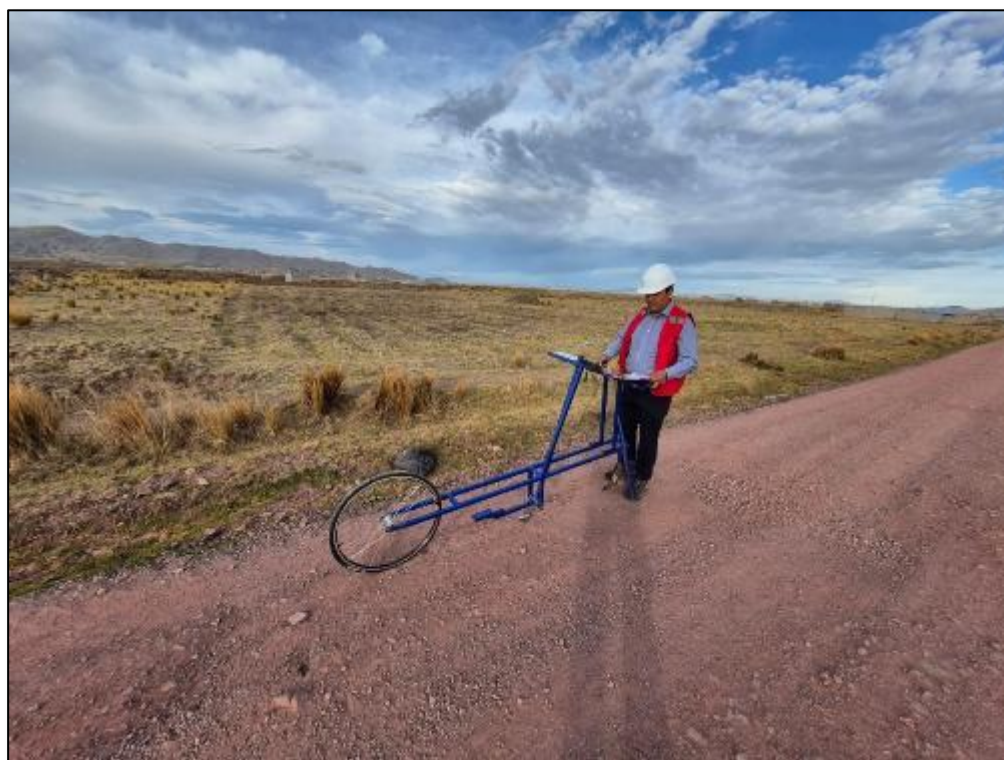
**Fotografía 4.** Deformaciones sobre la superficie de la vía.

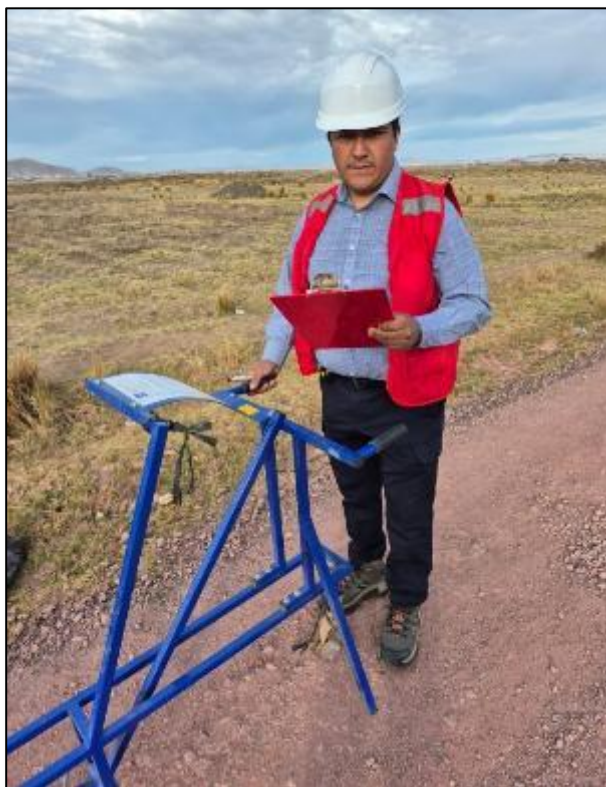
**Fotografía 6.** Verificación del desarrollo con el equipo Merlín.

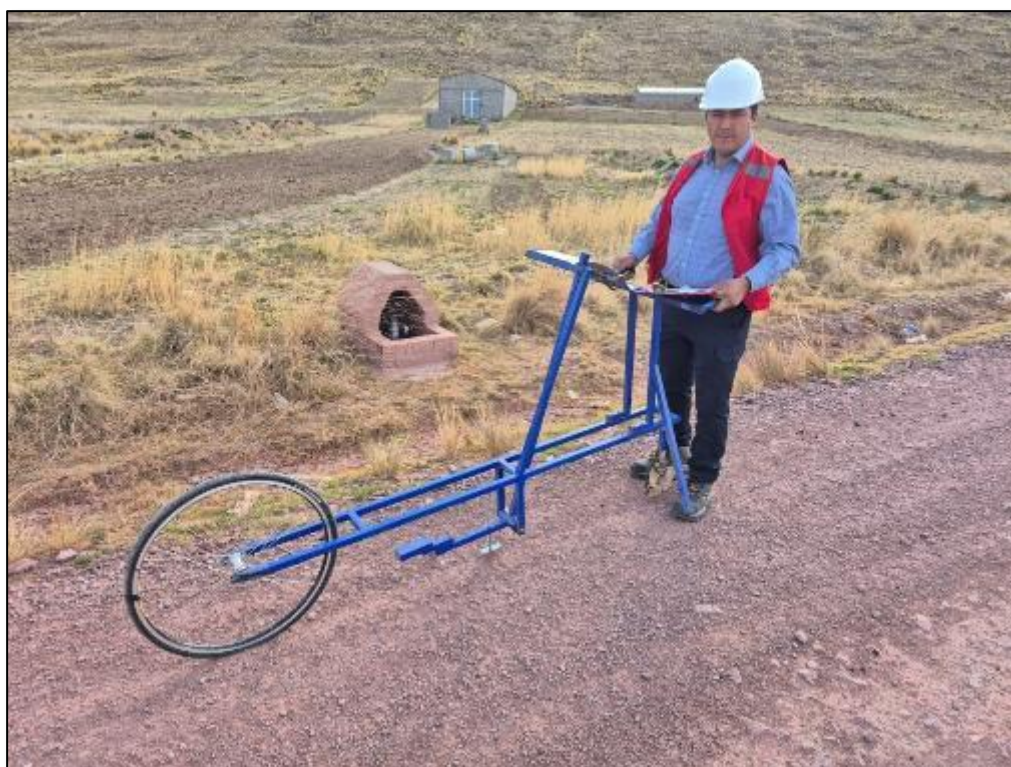
**Fotografía 7.** Puntos de muestreo en el carril derecho.

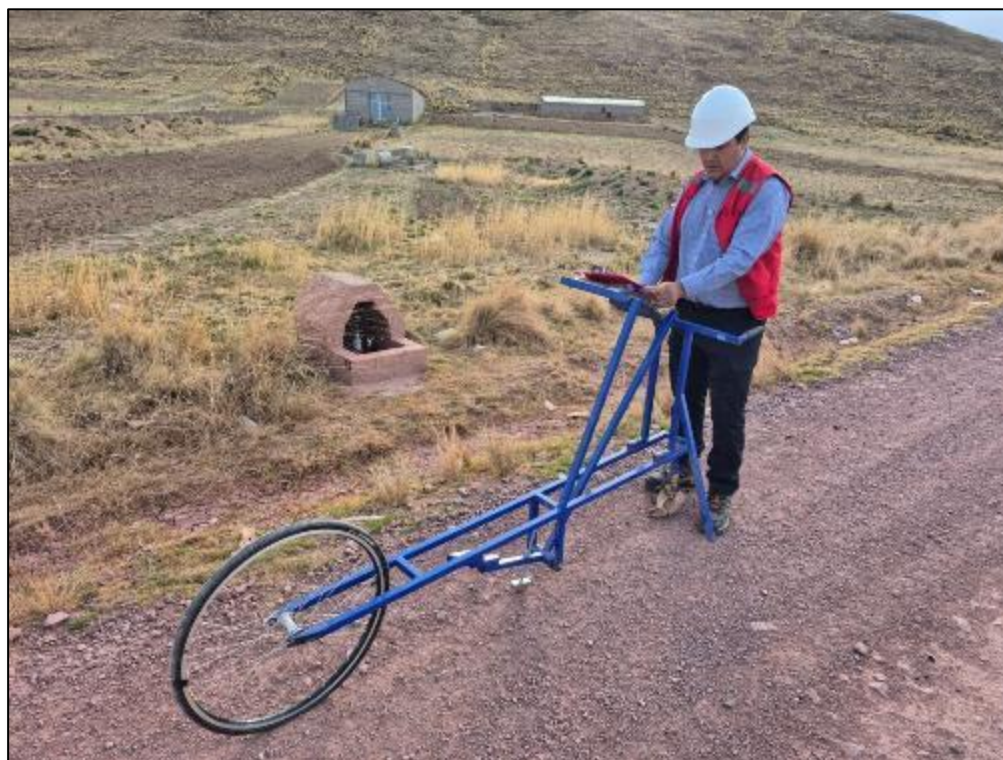
**Fotografía 8.** Deflexiones y depresiones registradas.

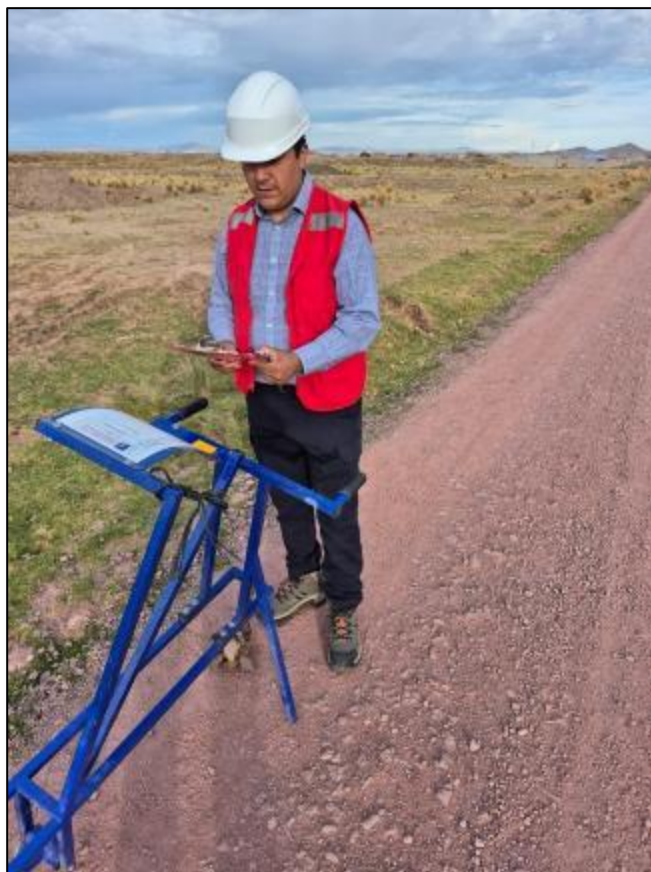
**Fotografía 11.** Puntos de medición de desviaciones verticales.

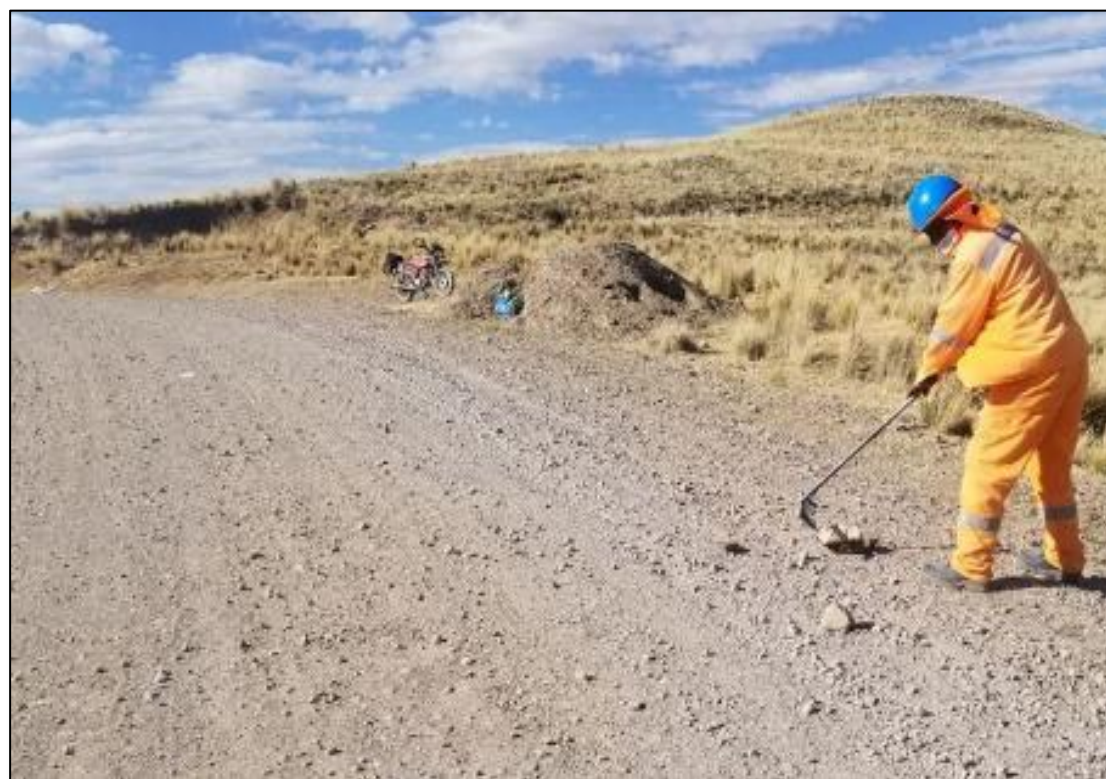
- f. **Formación de Ahuellamientos:** El término "surco" se refiere a las hendiduras que se ven en el centro de la carretera. A veces, una mala distribución del peso o capas de pavimento deterioradas provocan este problema. Supongo que ambos factores pueden contribuir a la formación de surcos.

**Fotografía 22.** La fotografía muestra un deterioro de ahuellamiento mayor a 10 cm

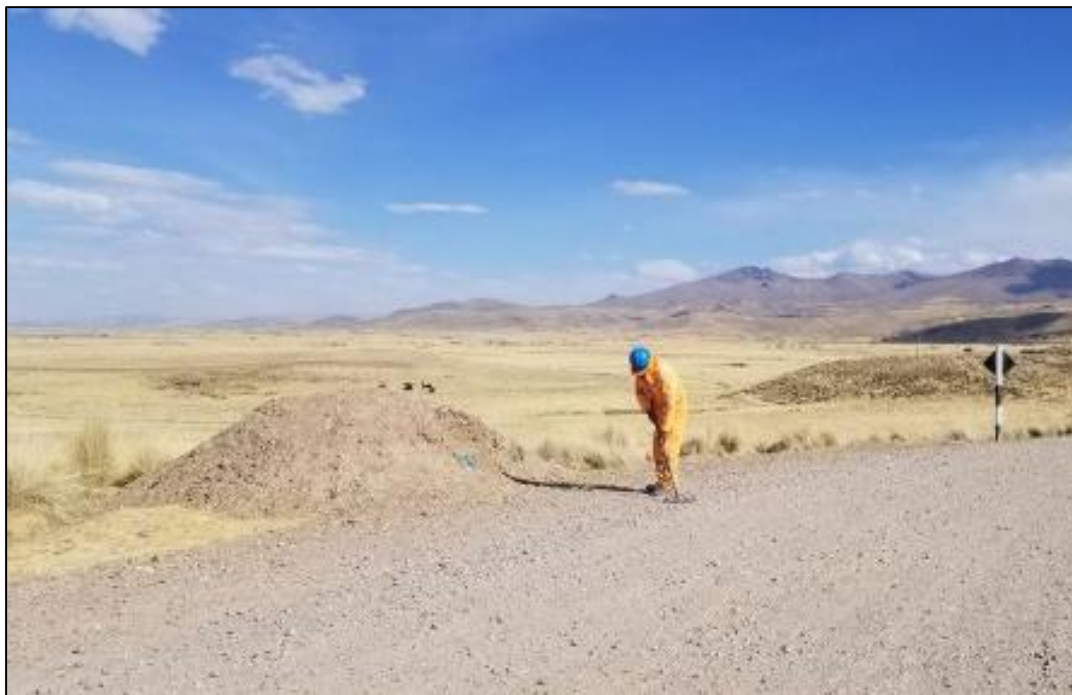
**Fotografía 23.** La fotografía muestra un deterioro de ahuellamiento mayor a 5 cm

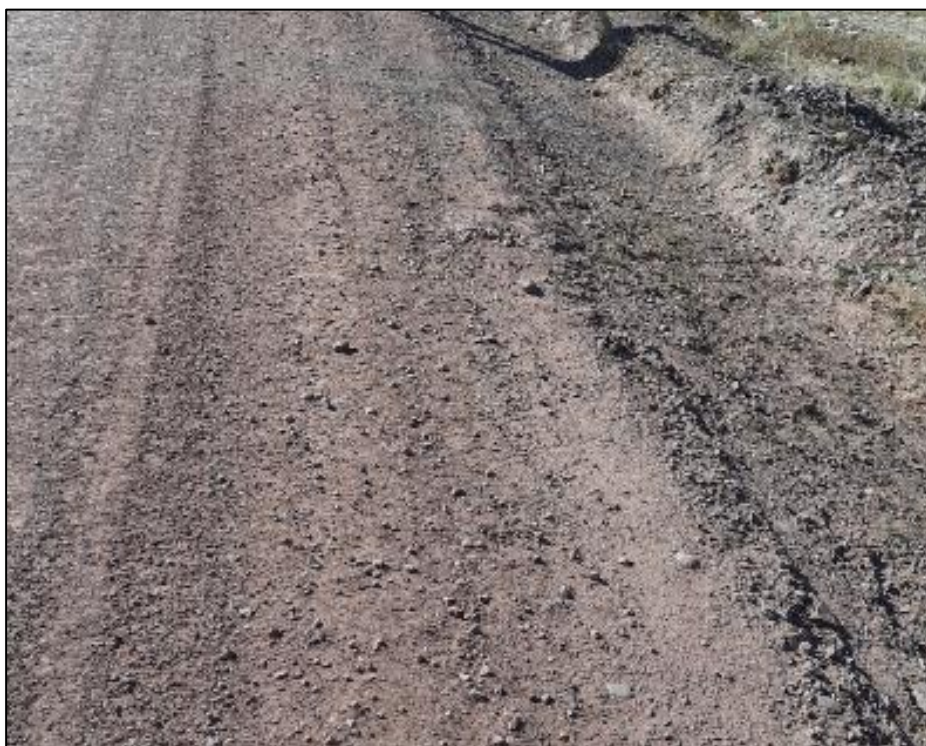
**Fotografía 24.** Vista de cunetas de la vía
