**EVALUACIÓN DE FALLAS EN VIVIENDAS AUTOCONSTRUIDAS  
EN LOS MÁRGENES DEL RÍO TOROCOCHA DE LA  
URBANIZACIÓN SOL DE ORO DE LA  
CIUDAD DE JULIACA**

**TESIS PRESENTADA POR:**

**Bach. JORGE LUIS ESPINOZA SALAS**

**INGENIERO CIVIL**

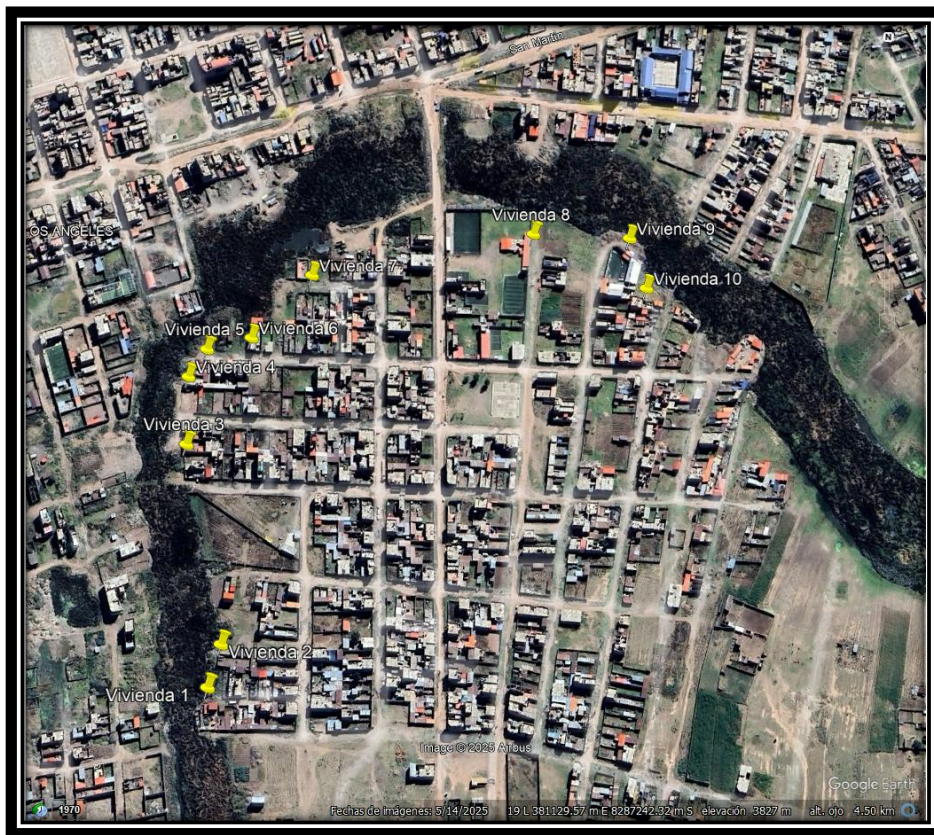
**Figura 13**

*Población en estudio*

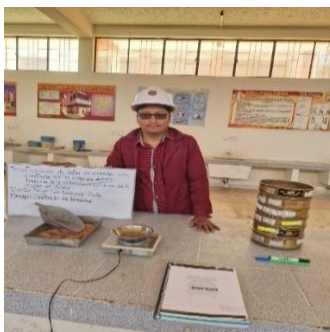
**Fotografía 1**

Se visualiza en laboratorio el ensayo de contenido de humedad.

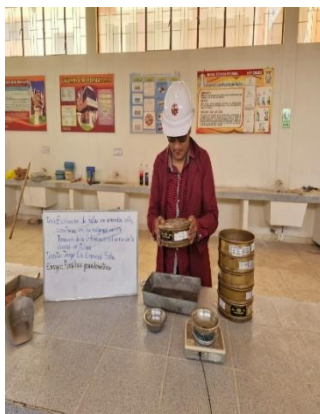
**Fotografía 2**

Se visualiza en laboratorio el ensayo granulometrico.

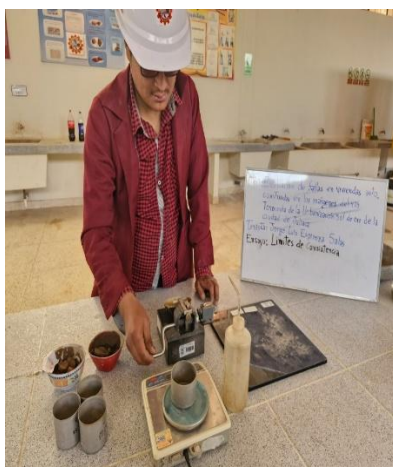
**Fotografía 3**

Se visualiza en laboratorio el prueba de casa grande para obtener ensayo de casa grande

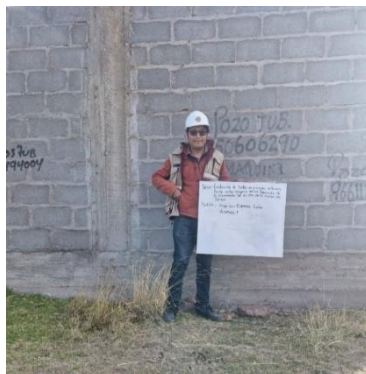
Imagen N°1

Inicio De Zona De Estudio De La Vivienda N°1 En Los Márgenes Del Río Torococha  
De La Urbanización Sol De Oro De La Ciudad Juliaca
