**DIAGNÓSTICO Y EFICACIA DE LA PLANTA DE TRATAMIENTO  
EN EL RENDIMIENTO DE PRODUCCIÓN DE AGUA  
POTABLE DE LA CIUDAD DE  
JULIACA, 2022**

**TESIS PRESENTADA POR:**  
**LUIS ALFREDO MAMANI APAZA**

**2024**

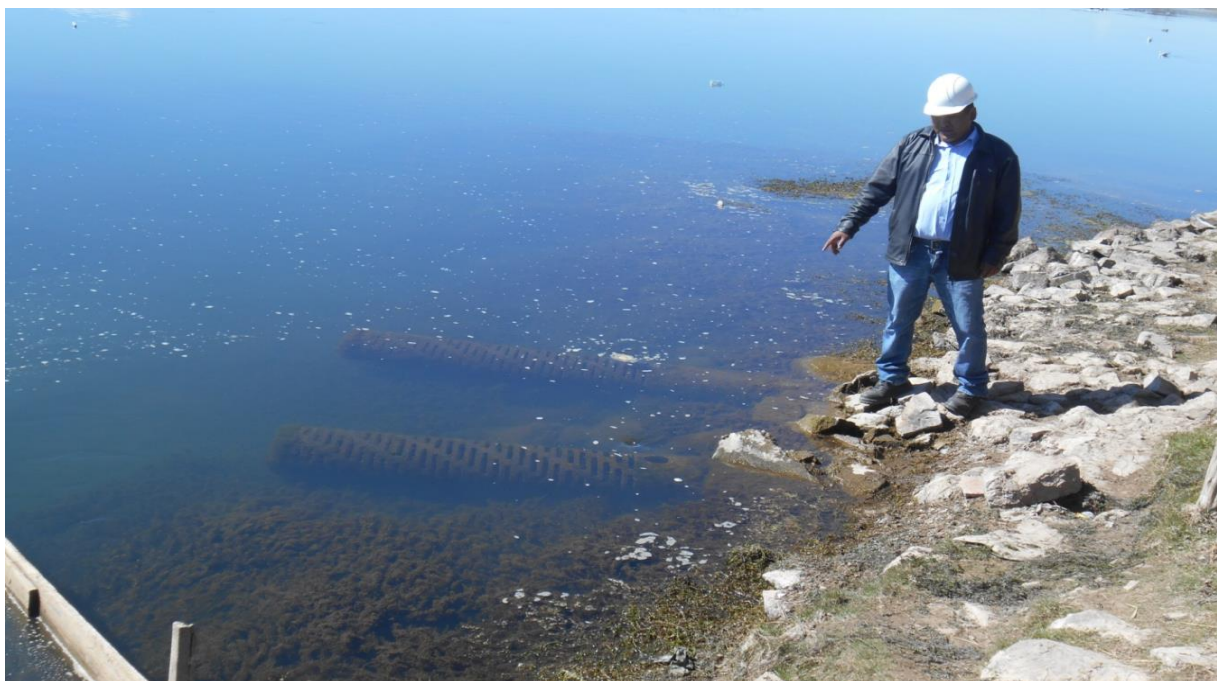
**FIGURA 02****TUBERÍAS DE CAPTACIÓN**

Tuberías que pasaron su vida útil, deterioro de las canastillas de succión, siendo las más antiguas de 40 años.

Deficiente retención de sólidos flotantes, inaccesibles para su limpieza en épocas de precipitaciones pluviales

- ❖ Limitada capacidad de captación.
- ❖ Compuertas de ingreso inoperativas.

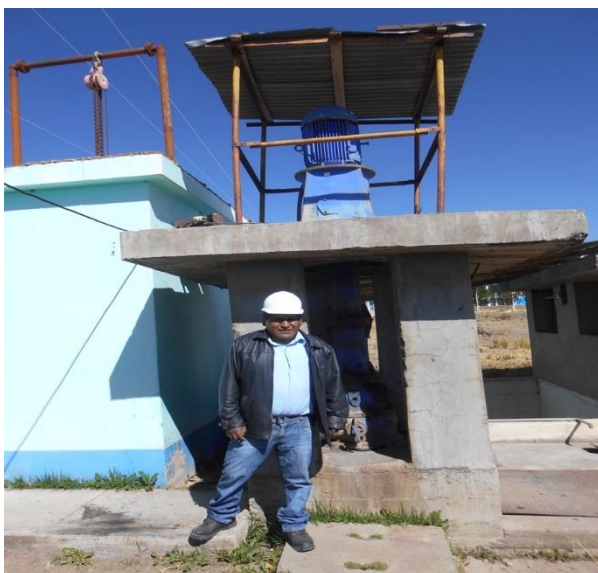
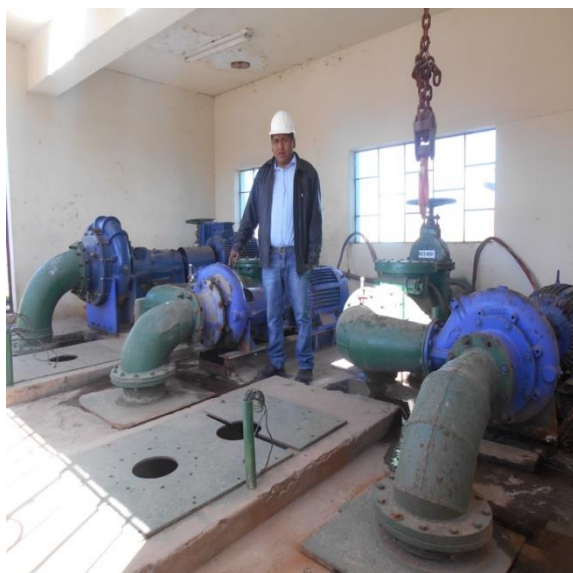
#### ESTACIÓN DE BOMBEO

- ❖ Equipos acondicionados provisionalmente
- ❖ Inadecuada instalación de los equipos, existe alta cavitación
- ❖ Mal estado de los equipos
- ❖ Motores eléctricos (01 y 02) pertenecientes al Re-bombeo Santa Cruz
- ❖ Tableros de mando acondicionados provisionalmente
- ❖ Sistema eléctrico deficiente y en mal estado
- ❖ A la fecha se cuenta con 01 cámara seca incompleta por el Gobierno Regional, para la instalación de equipos de bombeo, Obras de mejoramiento que se encuentran en abandono, faltan completar acabados y equipamiento.
- ❖ La cámara seca en construcción no cuenta con la línea de impulsión, y carece de macro medición.
- ❖ Con la culminación de la cámara seca se requiere completar con el equipamiento.

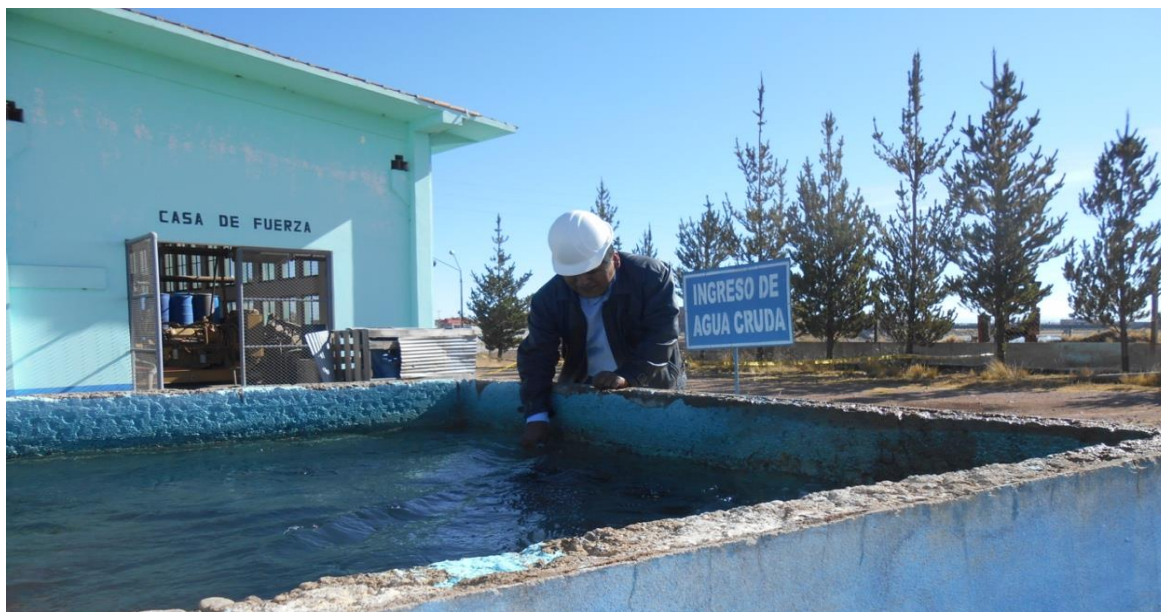
**FIGURA 04****CANAL DE ENTRADA Y DISTRIBUCIÓN PLANTA**

- ❖ Fisuras en algunos tramos
- ❖ Fugas de agua en algunos tramos
- ❖ Limitada capacidad de conducción
- ❖ Falta de acabados

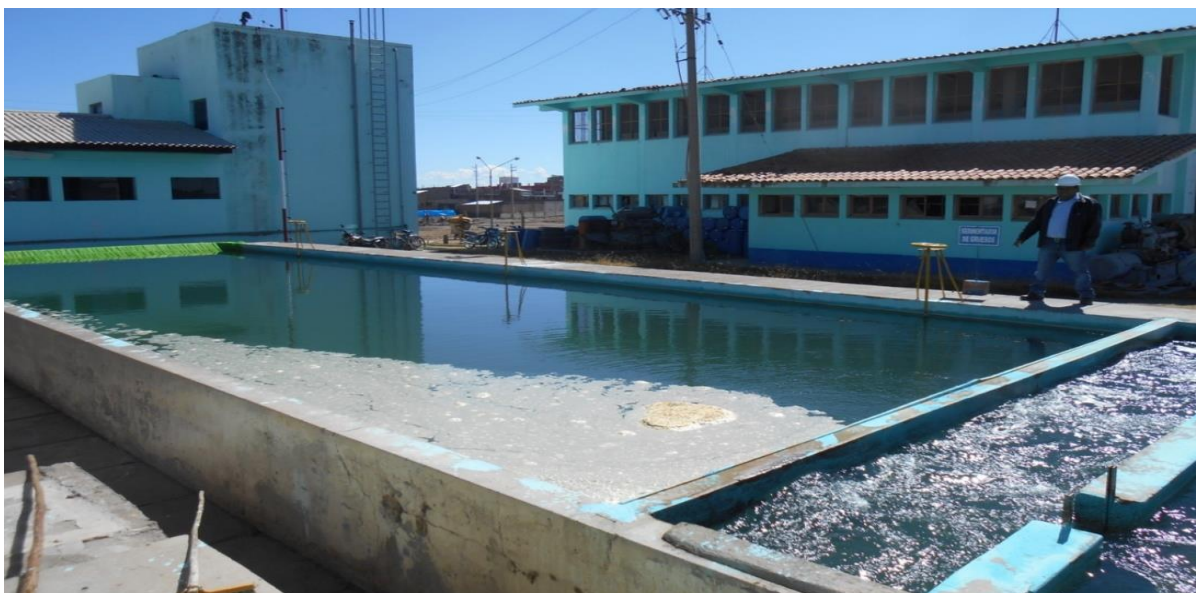
#### *SEDIMENTADOR DE GRUESOS*

- ❖ Infraestructura en condiciones operativas
- ❖ Limitada capacidad de tratamiento
- ❖ Baja eficiencia en épocas de alta turbidez
- ❖ Ejes de válvulas de purga deterioradas.
- ❖ Pantalla deflectora de madera deteriorado.

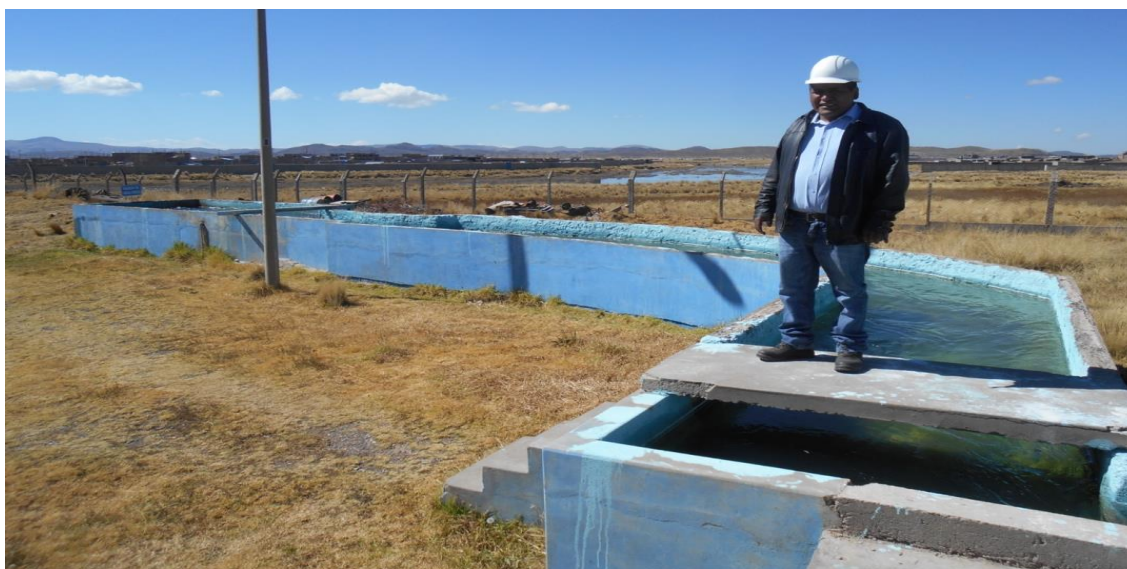
#### CANAL PARSHALL

Elemento hidráulico con forma de canal estrangulado en el medio, teniendo como finalidad de medición de caudal y el mezclado rápido para los insumos químicos. Unidad instalada en el año de 2002 por PRONAP, de material de fibra de vidrio y plástico, por las inclemencias del clima este ha sido deteriorado completamente, a la fecha no trabaja por la sobrecarga de caudal y deterioro del mismo.

- ❖ Deteriorado por ser prefabricado
- ❖ No mide caudales
- ❖ No realiza mezcla rápida apropiada, y de bajo gradiente.
- ❖ Trabaja bajo inundación de canal

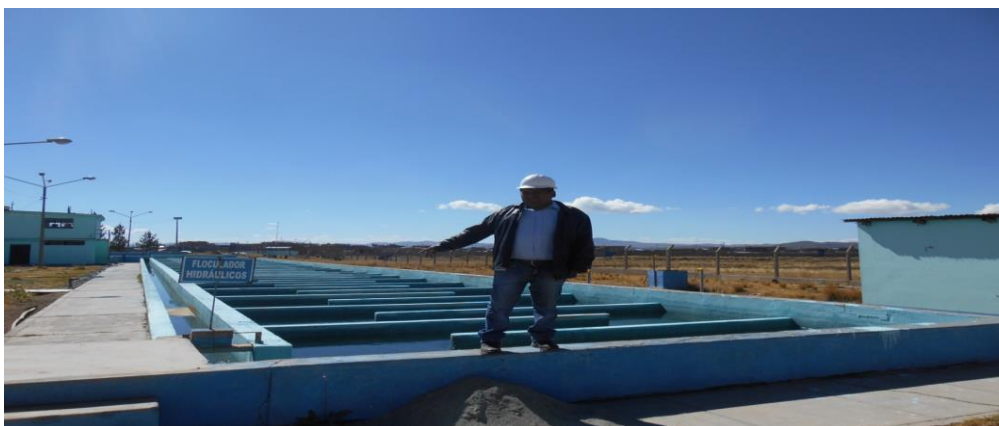
**FIGURA 09****FLOCULADOR HIDRÁULICO**

- ❖ En regulares condiciones
- ❖ Limitada capacidad de tratamiento
- ❖ Deflectores separados de las paredes por la carga hidráulica actual
- ❖ Pendiente ineficiente para efectos de mantenimiento

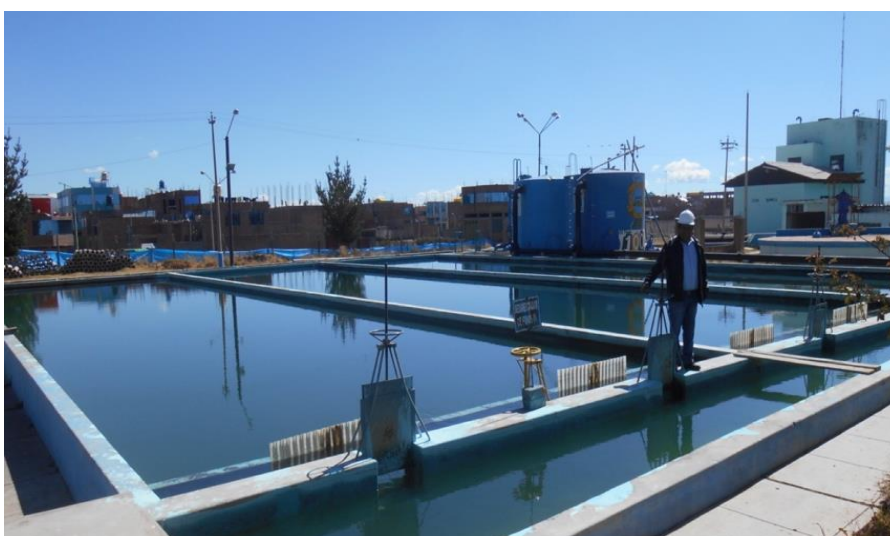
### SEDIMENTADORES DE FINOS

- ❖ Limitada capacidad de tratamiento
- ❖ Fisuras en algunas partes
- ❖ Descascaramiento de acabados
- ❖ Mala distribución de caudales a cada unidad
- ❖ Válvulas para purgas de mantenimiento deteriorados

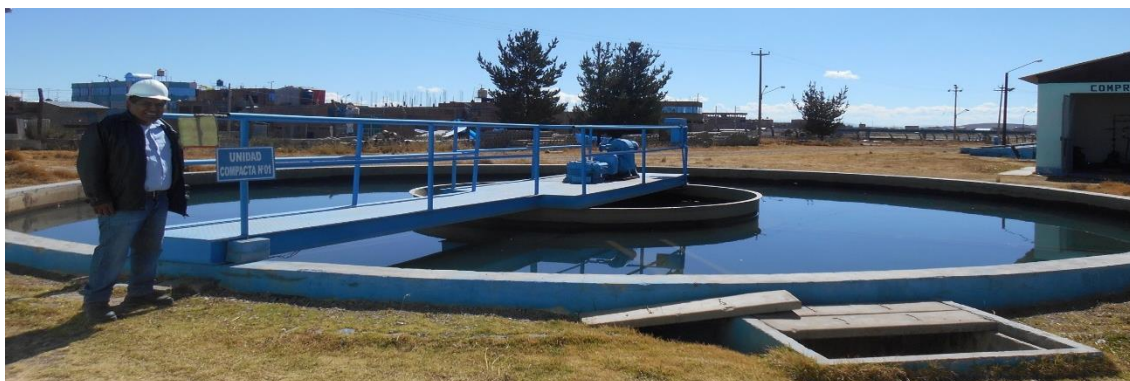
##### UNIDADES COMPACTAS

La construcción ha sido instalada durante el año 1981 – 1982, el sistema de purgas de lodos no ha sido instalado, por lo que no cuenta con la extracción y control de lodos. La estructura metálica se encuentra deteriorada y ha colapsado la unidad 01, y la 02 se está inclinando. Sin embargo por la limitada capacidad de tratamiento de la planta convencional se hace operar en épocas de alta turbidez.

- ❖ Unidades inoperativas
- ❖ Colapsamiento de toda la estructura metálica
- ❖ No cuenta con el sistema general de purga y evacuación de lodos.
- ❖ Acelerada corrosión de las partes metálicas
- ❖ Válvulas de control de lodos inexistentes

- ❖ Poner fuera de servicio totalmente
- ❖ Completar todo el sistema global de evacuación de lodos
- ❖ Reparación y reemplazo de las áreas metálicas afectadas por la corrosión.
- ❖ Realizar protección catódica a la parte metálica
- ❖ Implantación del sistema de purgas de lodos

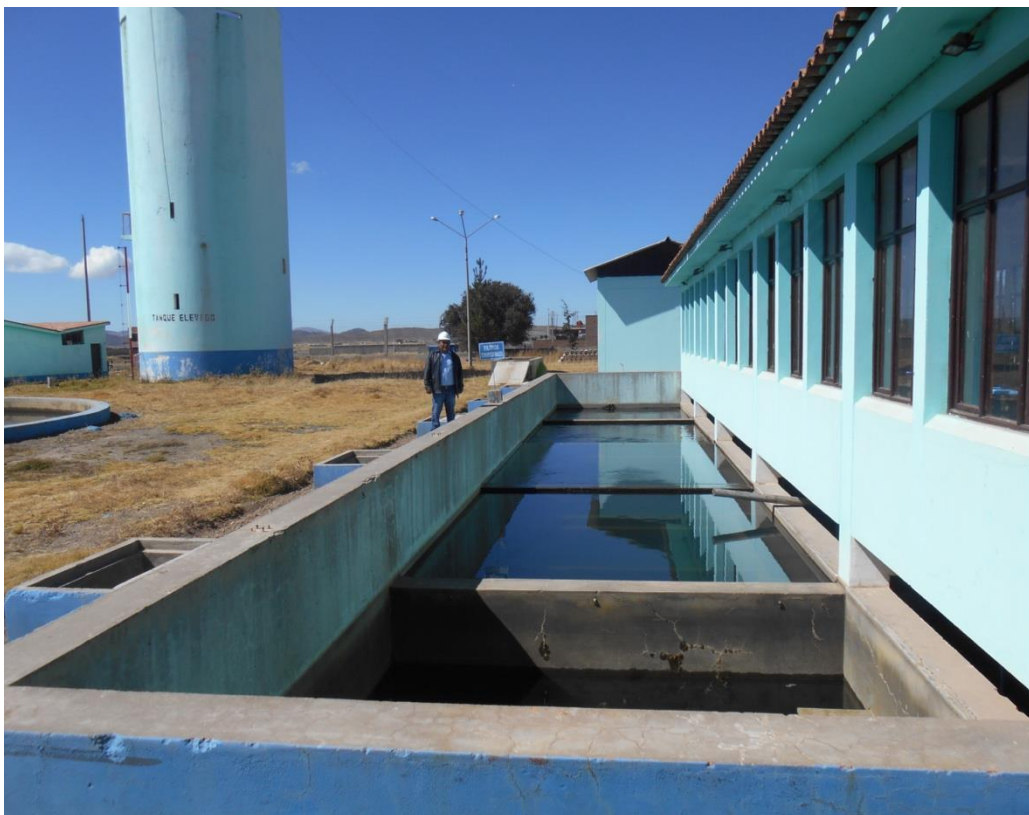
### FILTROS RÁPIDOS

- ❖ En condiciones operativas
- ❖ Deficiente evacuación de desagüe para agua de lavado
- ❖ Elevada pérdida de agua de lavado de filtros

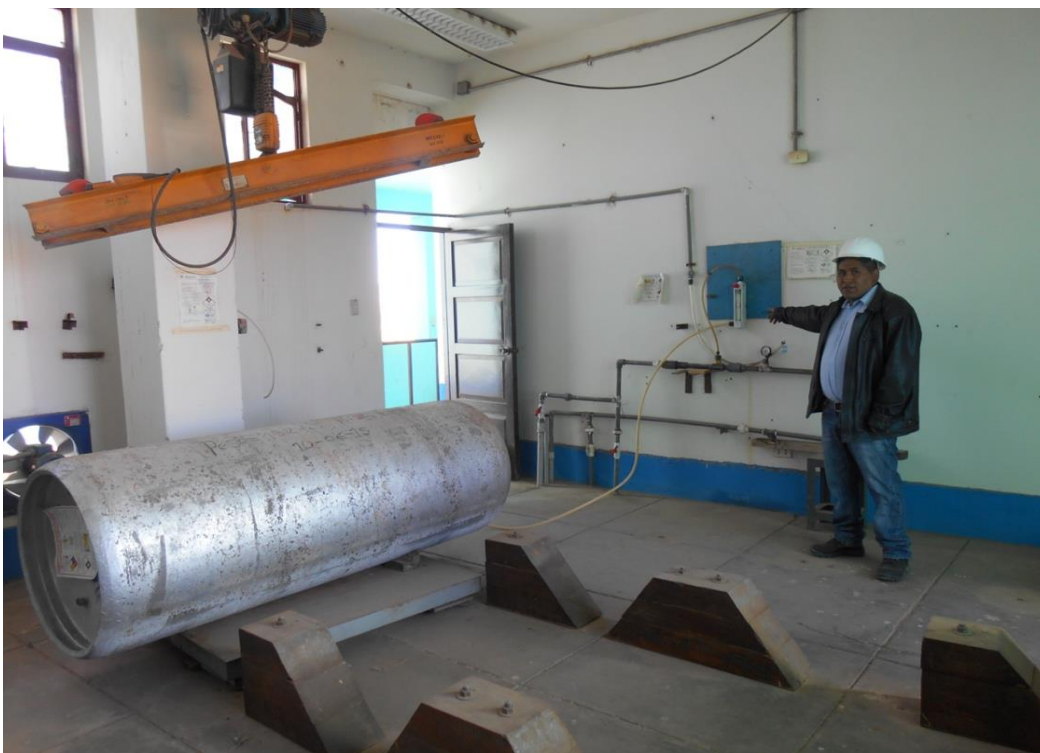
### SISTEMA DE CLORACIÓN

- ❖ Instalación totalmente deficiente
- ❖ Limitada capacidad de dosificación

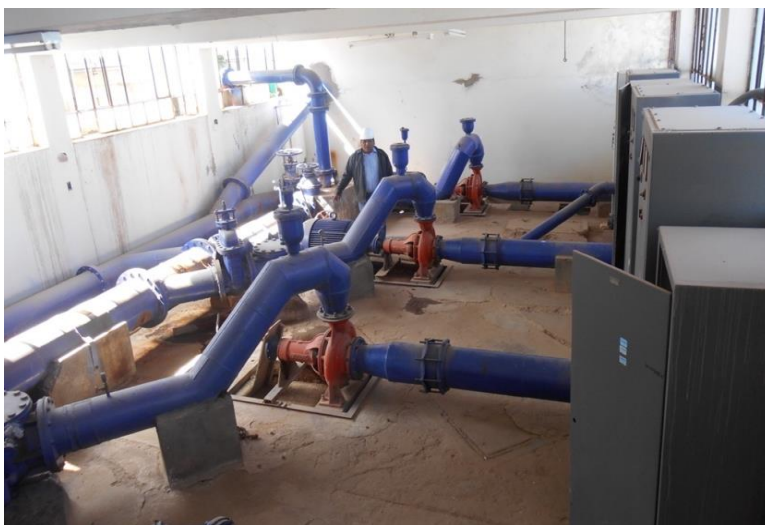
## SALA DE IMPULSIÓN 01

- ❖ Equipos 01, 02 y 03 en condiciones operativas
- ❖ Equipo 04 en malas condiciones, acondicionado provisionalmente
- ❖ Líneas de succión e impulsión corroídas
- ❖ Accesorios en mal estado
- ❖ Tablero de mando eléctrico pasaron su vida útil
- ❖ Sistema de cableado eléctrico deficiente

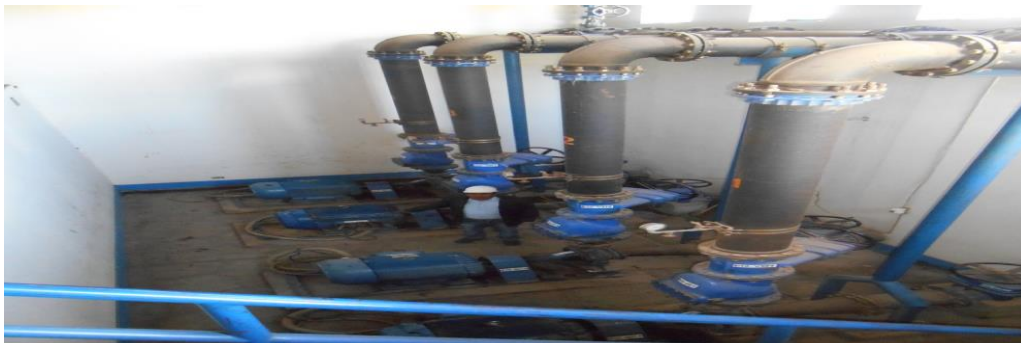
### SALA DE IMPULSIÓN 02

La cámara de pulso fabricada por la fábrica del PRONAP tiene una capacidad de 300 l/s, con 04 grupos de bombas centrífugas horizontales, incluido 01 tanque hidroneumático para compensar transitorios hidráulicos. La instalación no está completa porque el sistema de automatización está diseñado para controlar equipos y comunicarse remotamente con el tanque Santa Cruz.

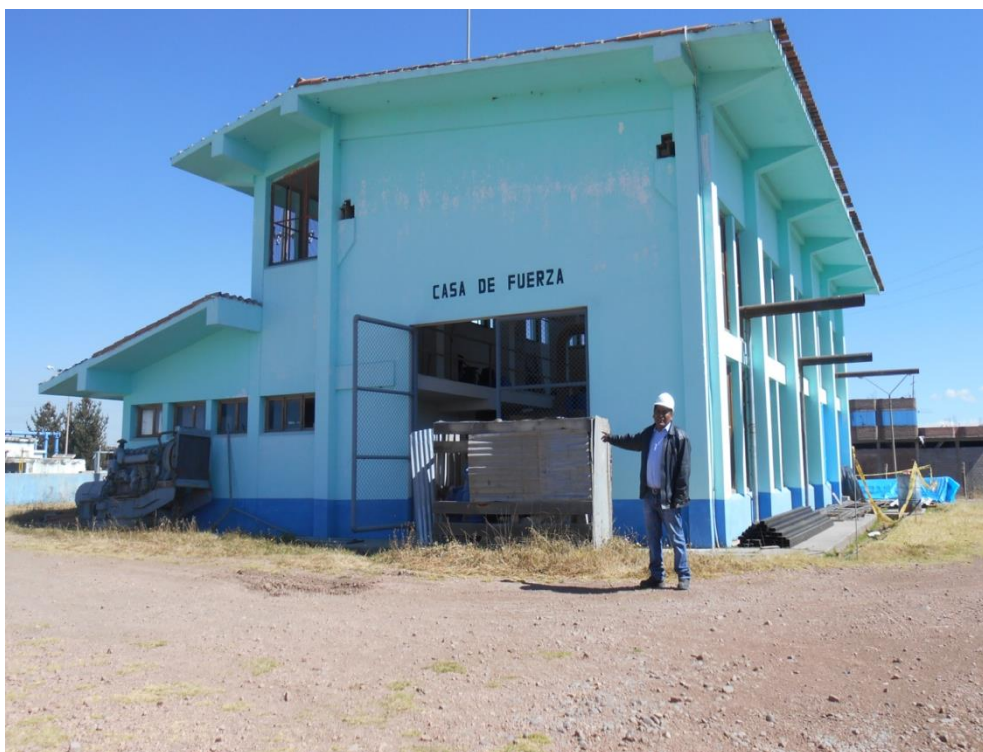
**CASA FUERZA**

- ❖ Equipo 01 ha quedado inoperativo requiriéndose su mantenimiento.
- ❖ Equipo 02 paralizado
- ❖ Equipo 03 requiere calibración del motor y generador eléctrico
- ❖ Falta sistema de transferencia de falta de tensión
- ❖ Se acumulan agua de lluvias en los canales de cableado eléctrico
- ❖ Tableros antiguos que pasaron su vida útil
- ❖ Deficiencia de equipos en la transferencia de alimentación de línea de red y grupos electrógenos

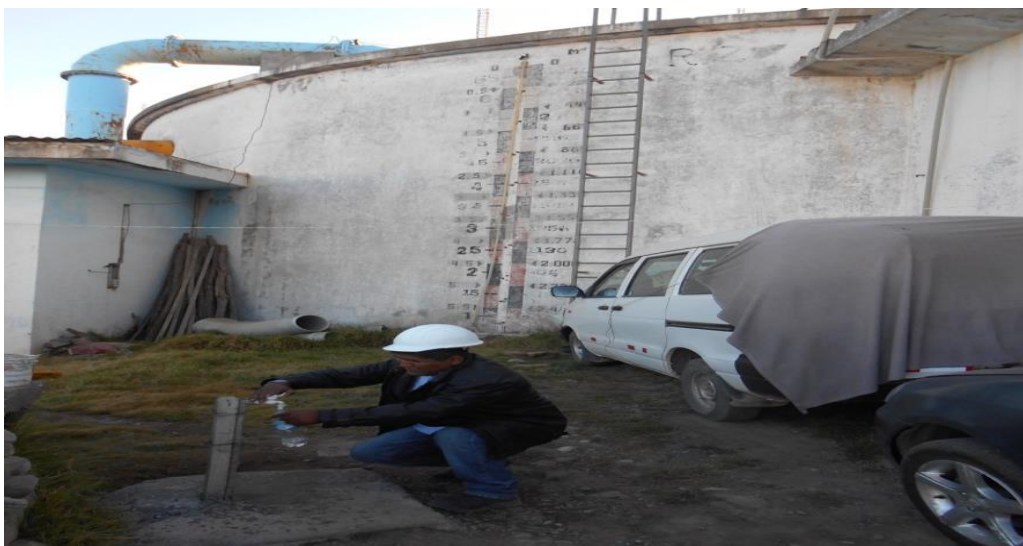
RESERVORIO APOYADO RA-02 – 3000M3

- ❖ Reservoirios en condiciones operativas
- ❖ Deterioro de área internas del reservoirio
- ❖ Escaleras de acceso deteriorados
- ❖ Válvula de by pass inexistente

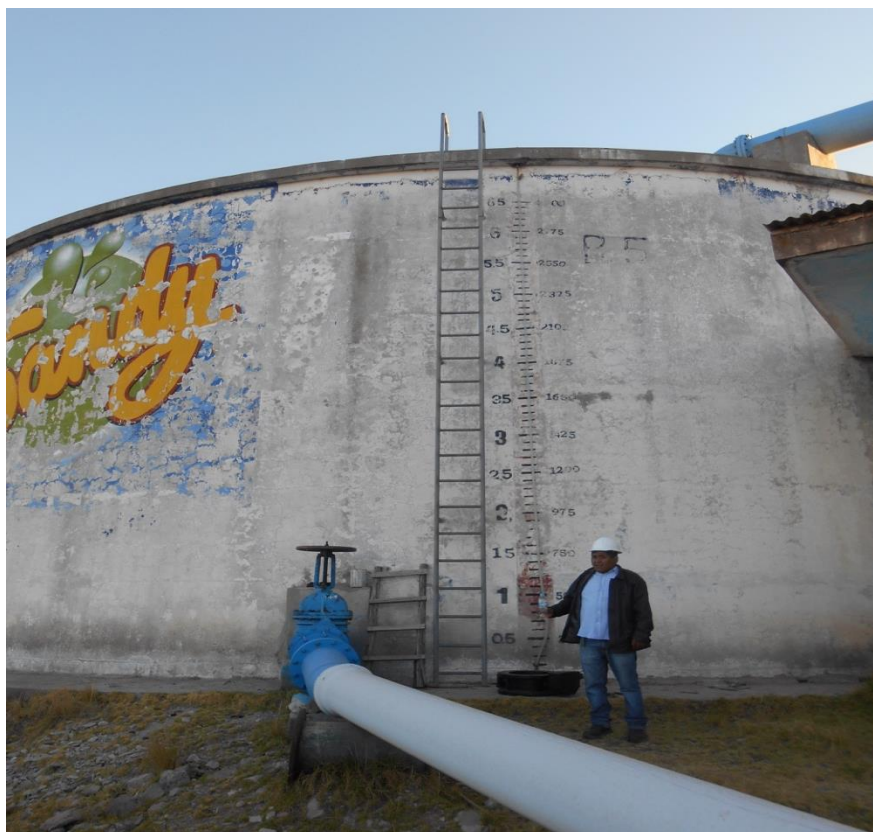
*RESERVORIO APOYADO RA-05 – 3000 M3*

- ❖ Reservoirios en condiciones operativas
- ❖ Deterioro de área internas del reservoirio
- ❖ Escaleras de acceso deteriorados

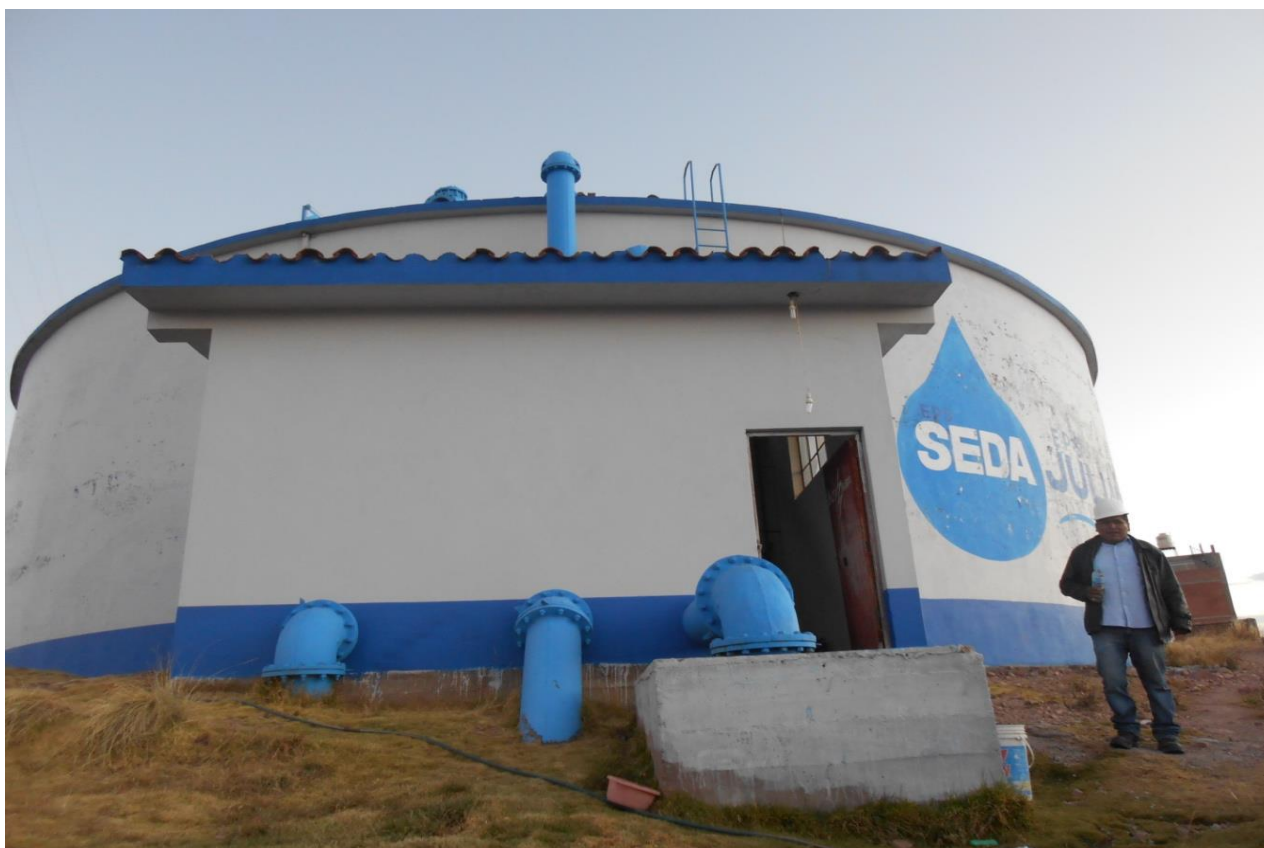
*RESERVORIO APOYADO RA-04 CERRO COLORADO – 3000 M3*

- ❖ Reservorios en condiciones operativas
- ❖ Sistema de purga de agua deficiente
- ❖ Falta acabados en loza de fondo
- ❖ Escaleras de acceso deteriorados
- ❖ Válvulas deterioradas

- ❖ Vulnerabilidad de la instalación por fácil acceso a instalación, cerco perimétrico bajo.
- ❖ Iluminación deficiente

- Reparación de áreas afectadas
- Implementación de fosa de purga
- Cambio de escaleras de acceso
- Mantenimiento de válvula de control
- Mejoramiento de cerco perimétrico
- Adecuación de iluminación
