**EVALUACIÓN DE LA VULNERABILIDAD SÍSMICA
MEDIANTE LA AGENCIA FEDERAL PARA EL MANEJO DE
EMERGENCIAS EN EL COLEGIO PEDRO VILCAPAZA
ALARCÓN DEL DISTRITO DE SAN MIGUEL 2024**

JULIACA – PERÚ
2024

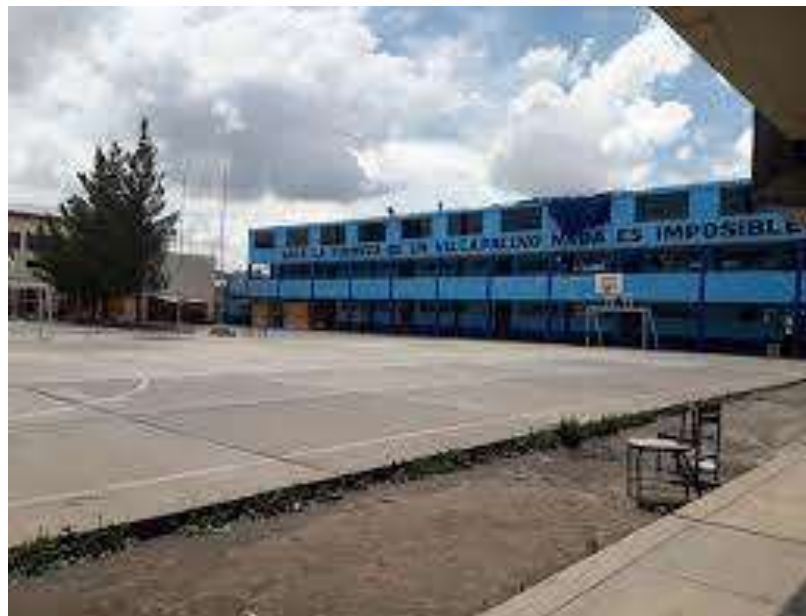
Figura 2

Pabellón del colegio

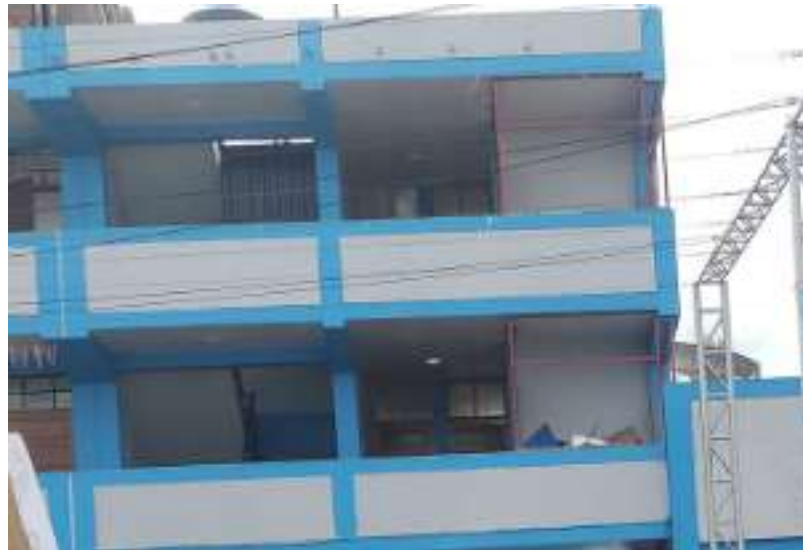
Figura 3

Infraestructura del colegio

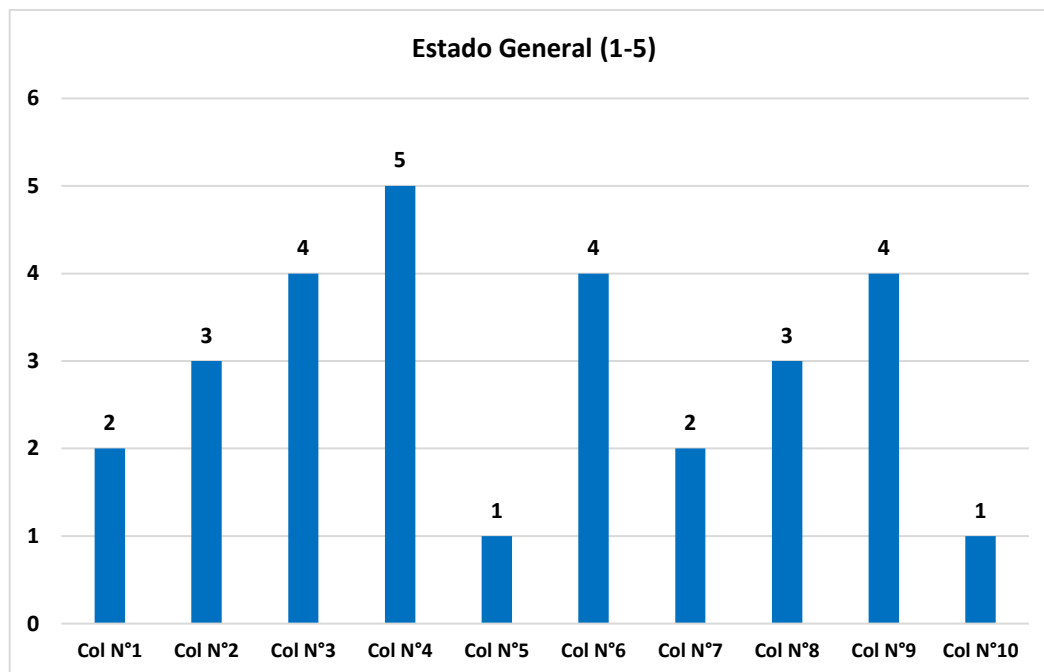
Análisis de las columnas

La figura muestra un análisis gráfico del "Estado General (1-5)" de las columnas estructurales evaluadas en la Tabla 2. Cada barra representa la condición de una columna, donde 1 indica un estado óptimo y 5 un estado crítico. La Columna N°4 destaca por su calificación de 5, señalando un daño severo con desprendimientos importantes, mientras que las Columnas N°3, N°6 y N°9 también presentan un estado deteriorado con una calificación de 4. Las Columnas N°2 y N°8 tienen una calificación de 3, reflejando una condición moderadamente afectada. En contraste, las Columnas N°1 y N°7 muestran un estado de 2, indicando un deterioro leve, y las Columnas N°5 y N°10 están en el mejor estado posible con una calificación de 1, sin evidencia de corrosión o daños significativos. La combinación de la figura y la tabla facilita la identificación visual de las columnas que requieren intervenciones de mantenimiento más urgentes.

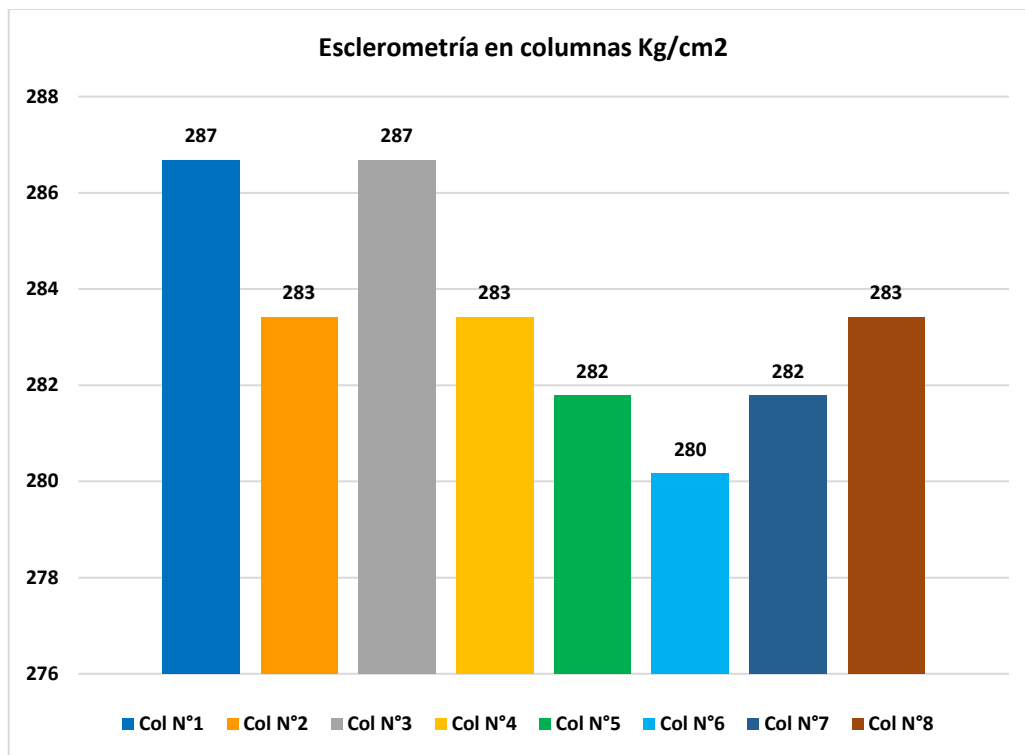
Esclerometría en columnas

La figura muestra los resultados de la esclerometría realizada en ocho columnas, expresados en términos de resistencia en kg/cm². Cada barra representa el valor de resistencia final para cada columna. Las columnas N°1 y N°3 presentan la mayor resistencia con un valor de 287 kg/cm², indicando una superficie de concreto más resistente en comparación con las demás. Las columnas N°2, N°4 y N°8 muestran una resistencia de 283 kg/cm², que, aunque es menor que las primeras, aún refleja una buena calidad del concreto. La columna N°5 presenta una resistencia de 282 kg/cm², mientras que la columna N°6 tiene el valor más bajo de 280 kg/cm², sugiriendo que estas últimas podrían ser las áreas más vulnerables en términos de resistencia superficial. En conjunto, la figura ofrece una representación visual clara y comparativa de la resistencia del concreto en cada columna evaluada mediante el ensayo de esclerometría.

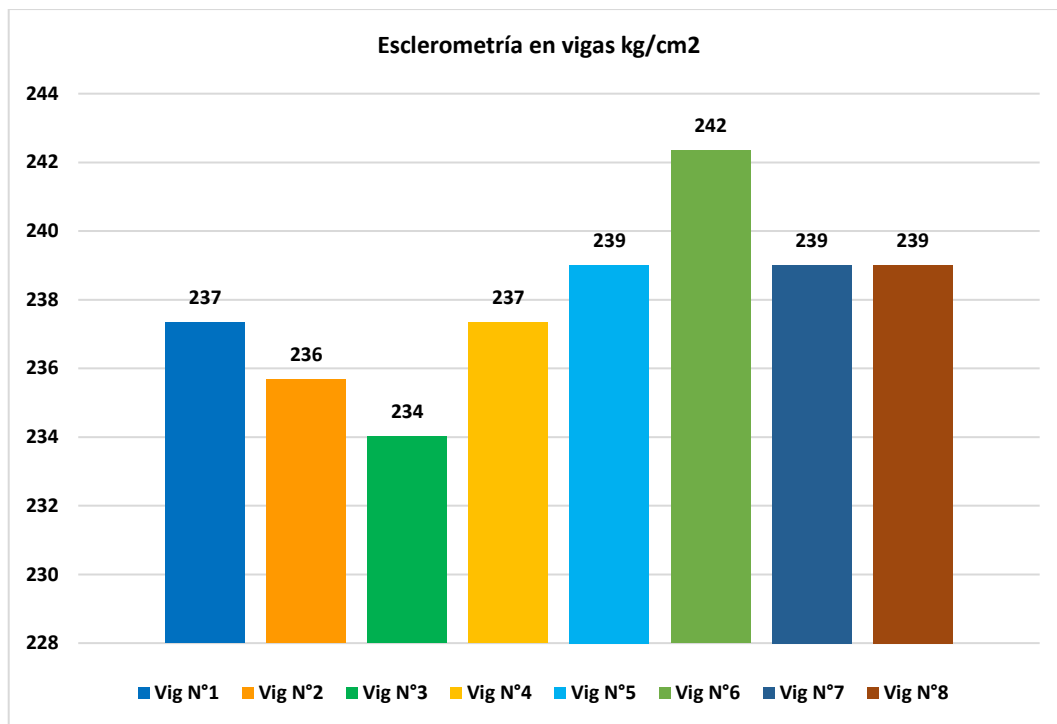
Esclerometría en vigas

La figura muestra los resultados de la esclerometría aplicada a ocho vigas, expresados en términos de resistencia en kg/cm². Cada barra representa el valor de resistencia final obtenido para cada viga, permitiendo comparar la calidad del concreto en cada una. La Viga N°6 destaca como la más resistente, con un valor de 242 kg/cm², lo que sugiere una mayor calidad del concreto en esta viga en comparación con las demás. Las vigas N°5, N°7 y N°8 presentan una resistencia final de 239 kg/cm², manteniendo un buen nivel de resistencia. Por otro lado, la Viga N°3 muestra la menor resistencia con 234 kg/cm², indicando un concreto menos resistente en ese punto específico. Las vigas N°1, N°2 y N°4 presentan resistencias intermedias de 237 kg/cm², 236 kg/cm² y 237 kg/cm² respectivamente. La figura proporciona una representación clara y visual de la variación en la resistencia del concreto entre las diferentes vigas, permitiendo identificar aquellas que podrían requerir un mayor control o refuerzo.
