**UNIVERSIDAD ANDINA**  
**NÉSTOR CÁCERES VELÁSQUEZ**  
**ESCUELA DE POSGRADO**  
**MAESTRÍA EN INGENIERÍA CIVIL**  
**MENCIÓN: GEOTECNIA Y TRANSPORTES**

**FACTORES RELACIONADOS ENTRE EL ÍNDICE DE RUGOSIDAD  
INTERNACIONAL Y EL ÍNDICE DE CONDICIÓN DEL  
PAVIMENTO EN EL CERCADO DE SAN  
MIGUEL – SAN ROMÁN 2023**

**PARA OPTAR EL GRADO ACADÉMICO DE  
MAESTRO EN INGENIERÍA CIVIL  
MENCIÓN: GEOTECNIA Y TRANSPORTES**

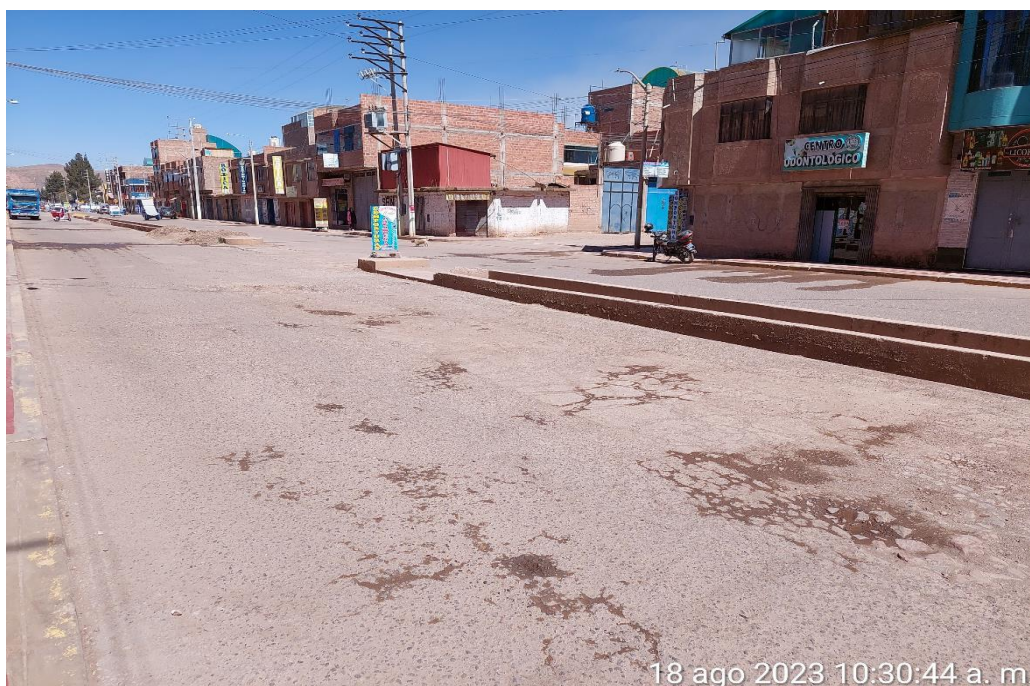
**Figura 18**

*Fotografía de la Inspección de fallas en la vía de estudio*

*Nota:* Identificación de fallas en la Avenida Infancia (2023)

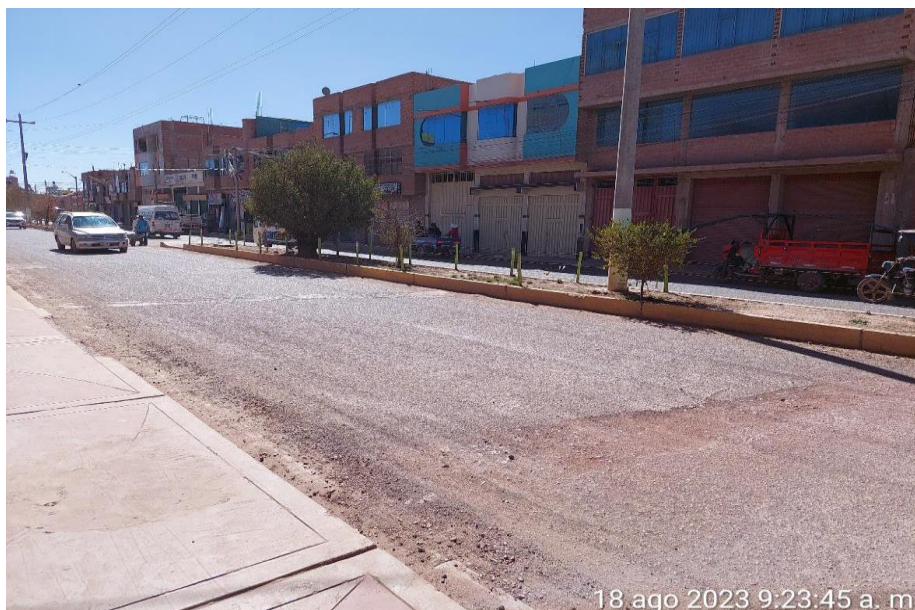
**Figura 19**

*Fotografía de identificación de fallas en la vía de estudio*

*Nota: Identificación de fallas en la Avenida Infancia (2023)*

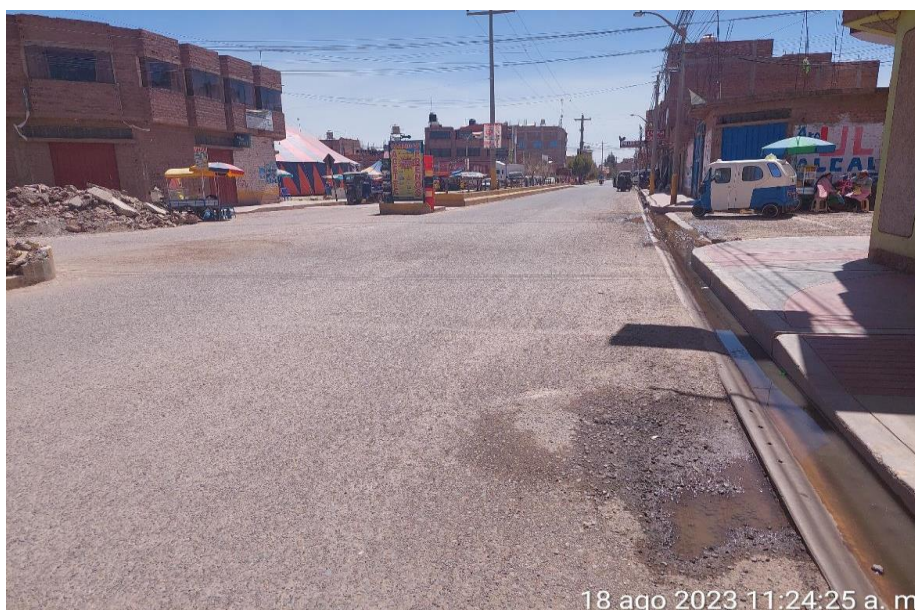
**Figura 20**

*Fotografía de la identificación de defectos en la ruta de análisis*

*Nota: Identificación de fallas en la Avenida Manco Cápac (2023)*

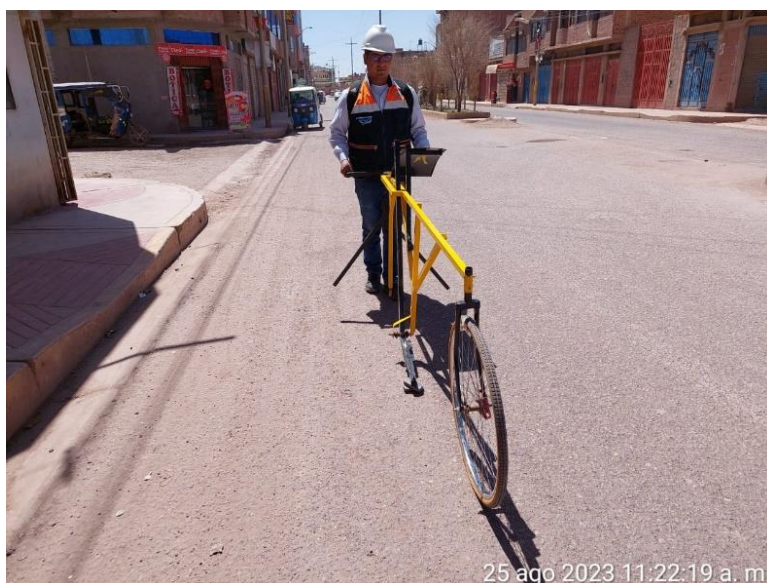
**Figura 23**

*Fotografía de la Evaluación del método índice de regularidad internacional - Rugosímetro Merlín*

*Nota: Ejecución del método rugosímetro Merlín en la avenida Triunfo.*

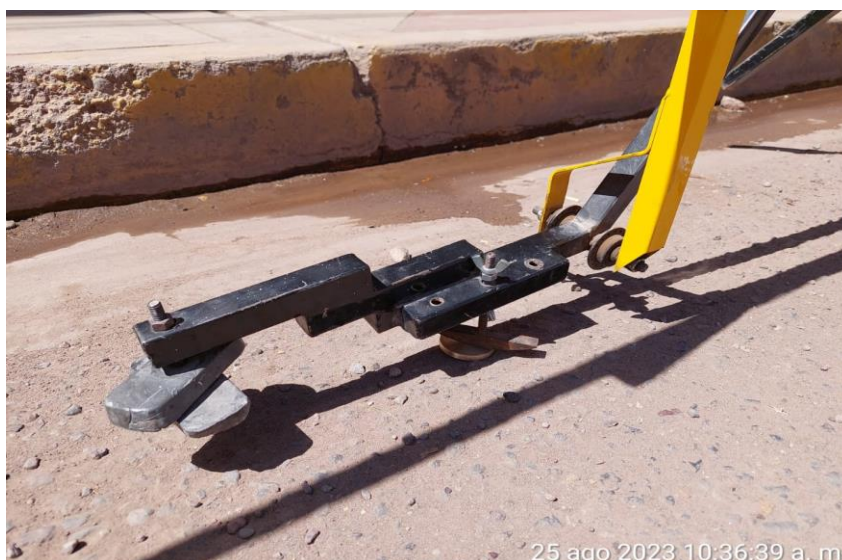
**Figura 24**

*Fotografía de la Calibración de pastilla de bicicleta Merlín*

*Nota: Calibración de bicicleta de Merlín, en cada punto de cambio.*

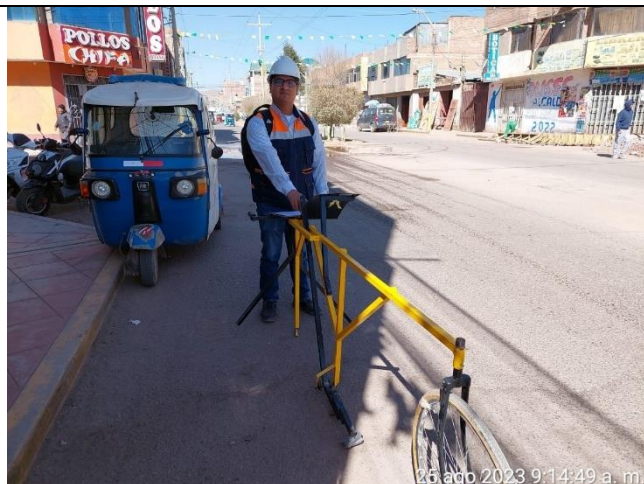
Foto N° 09

Nota: Inspección y calibración de bicicleta Merlín  
para método IRI

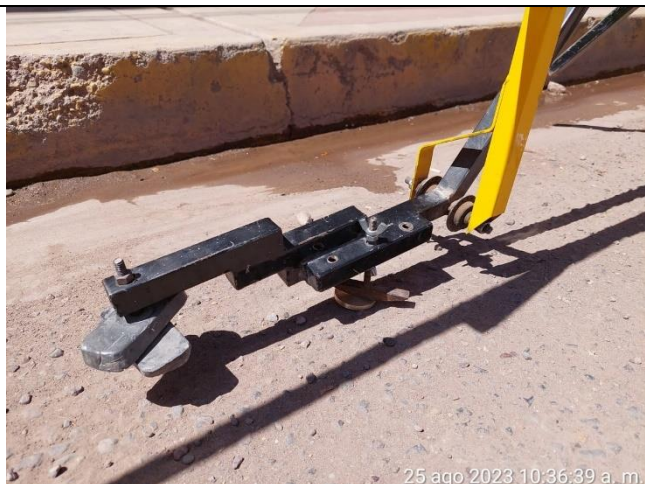
Foto N° 10

Nota: Calibración de pastilla de bicicleta Merlín

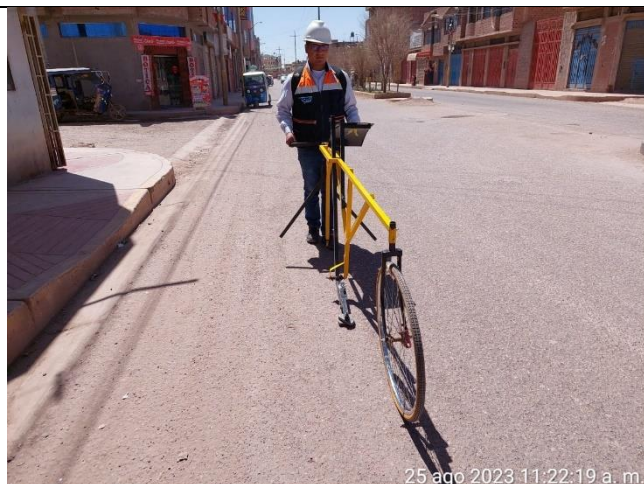
Foto N° 11

Nota: Medición de IRI con bicicleta Merlín

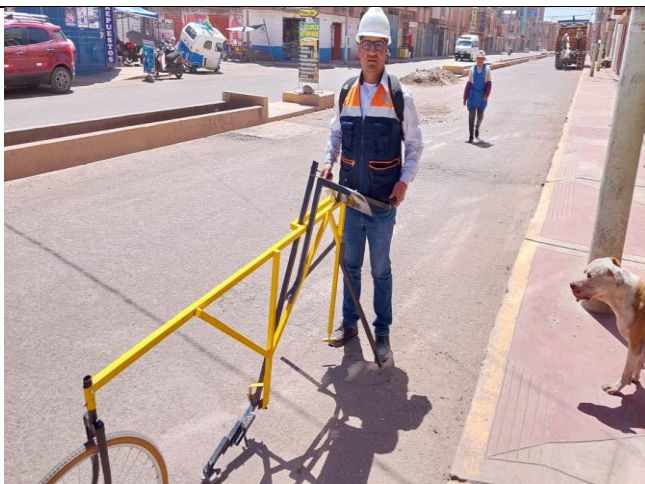
Foto N° 12

Nota: Medición de IRI con bicicleta Merlín
