**EVALUACIÓN ESTRUCTURAL DEL PAVIMENTO RÍGIDO DE
LA INFRAESTRUCTURA VIAL EN LA URBANIZACIÓN
AMAUTA Y TAPARACHI DE LA
CIUDAD DE JULIACA**

TESIS PRESENTADO POR:

Bach. ALEXANDER MAMANI CHAMBI

PARA OPTAR EL TÍTULO PROFESIONAL DE:
INGENIERO CIVIL

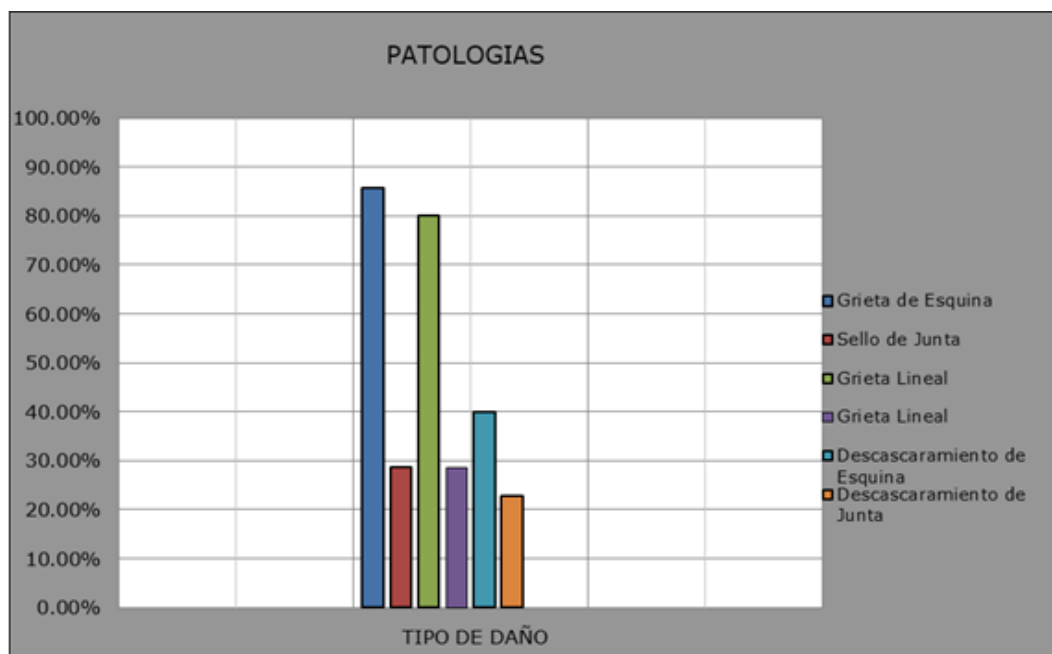
GRÁFICO N° 06

Los defectos encontrados fueron: fisura de esquina, fisura de placa, incrustaciones, fisuras lineales, protuberancias y peladuras de las esquinas.

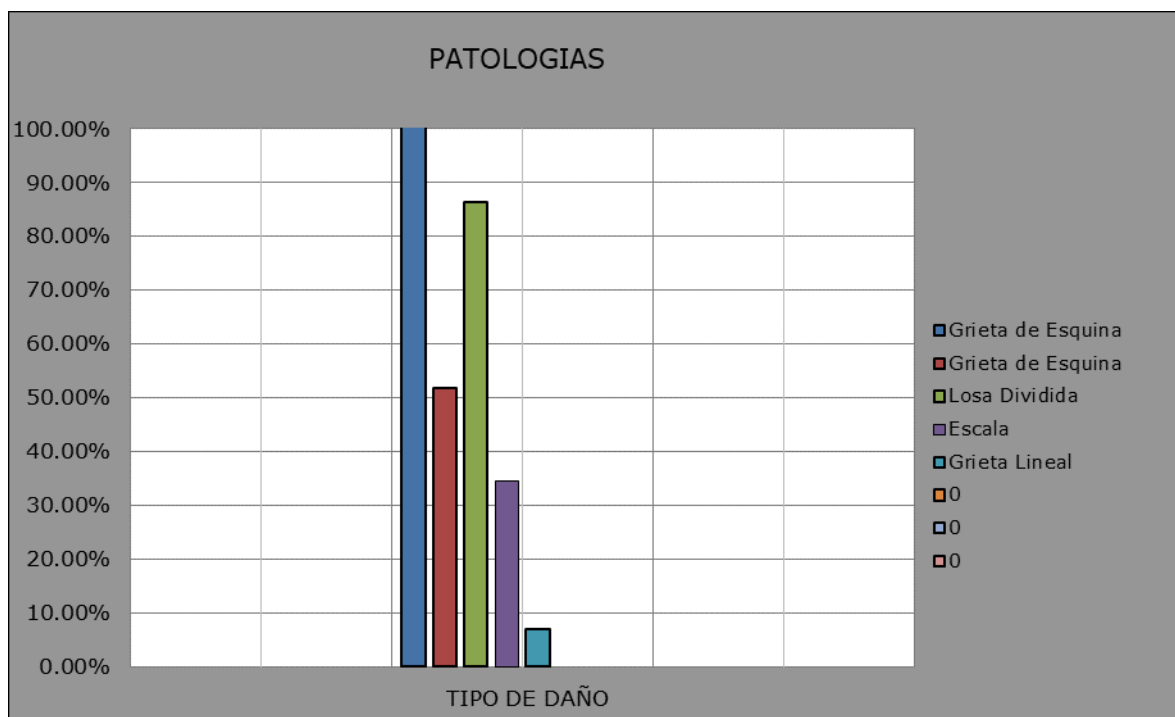
GRÁFICO N° 34

Los defectos encontrados fueron: grieta en las esquinas, placa partida, sellado de juntas y descamación.

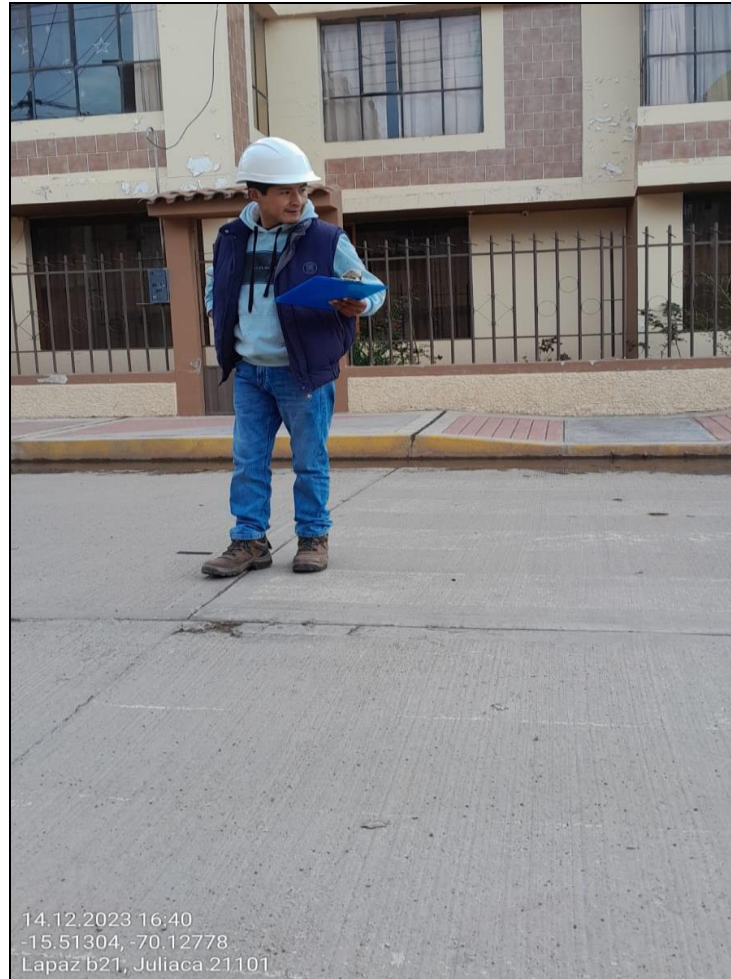
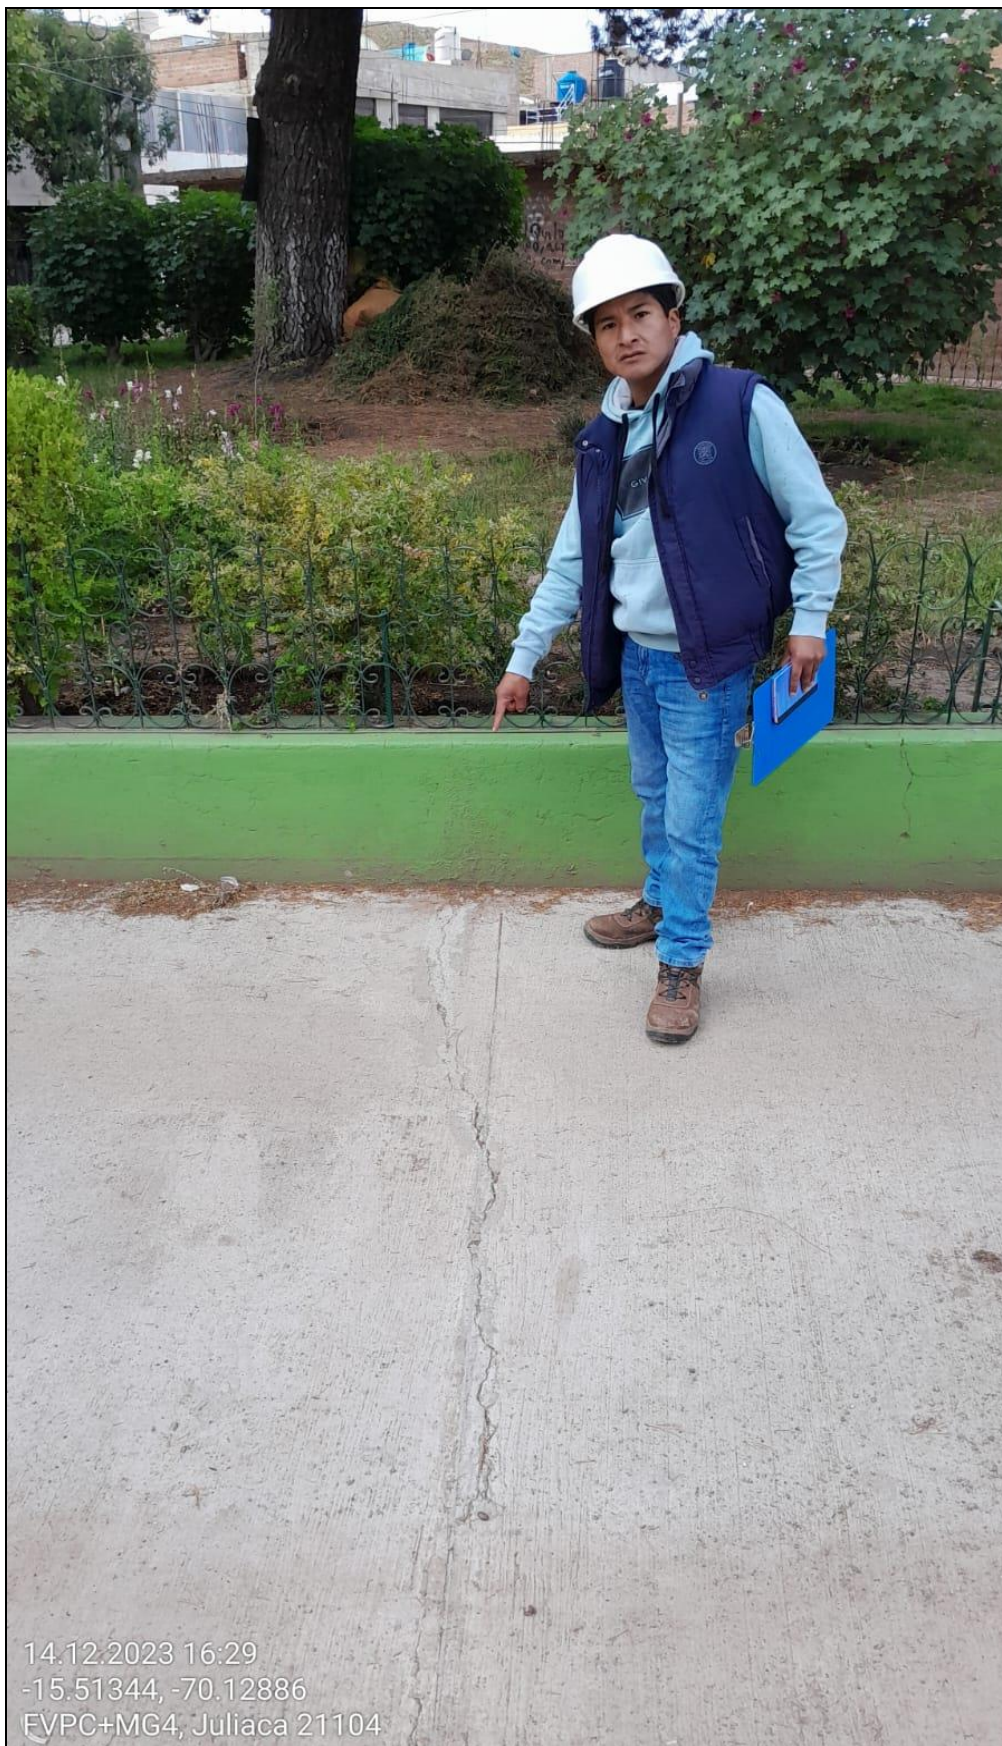
14.12.2023 16:29
-15.51344, -70.12886
FVPC+MG4, Juliaca 21104

El tipo de rotura más frecuente que se determinó durante la ejecución de este estudio muestran distintas unidades de muestra como: Grieta de esquina con una severidad de nivel alto y medio. Este nivel de desgaste de pisos duros se encontró en gran parte de las muestras.

Las patologías que mayor daño ocasionan al pavimento rígido en el estudio realizado son las de valor medio bajo. De todas las fisuras verificadas, la que provocó la mayor degradación del pavimento, fueron las fisuras angulares de severidad media con un valor reducido a 52,8. Estas grietas de esquina se ubicaron en la unidad muestral 03.
