**ANÁLISIS DEL NIVEL DE SERVICIO Y ESTADO DE TRANSITABILIDAD
DEL CAMINO VECINAL TARACO – CENTRO POBLADO
HUANCOLLUSCO DE LA PROVINCIA DE
HUANCANÉ REGIÓN PUNO**

INGENIERO CIVIL

2025

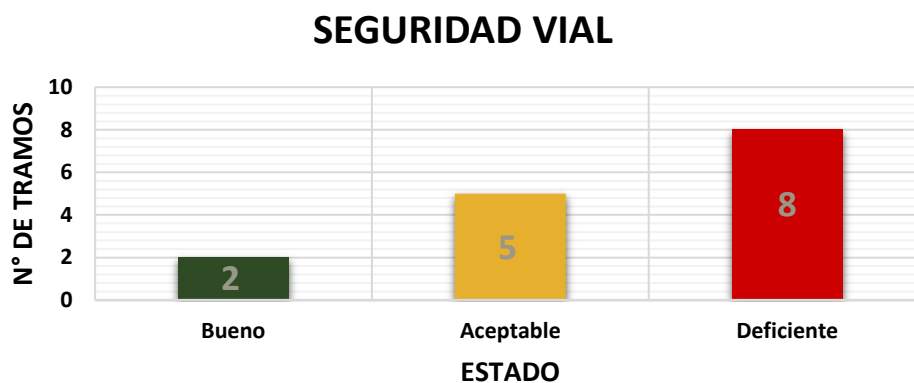
Figura 9

Cifras obtenidas de Seguridad Vial en los tramos del trayecto

La ilustración 9 muestra ocho tramos de caminos locales en mal estado, cinco en buen estado y dos en condiciones excepcionales. Los dos tramos restantes se encuentran en excelente estado.

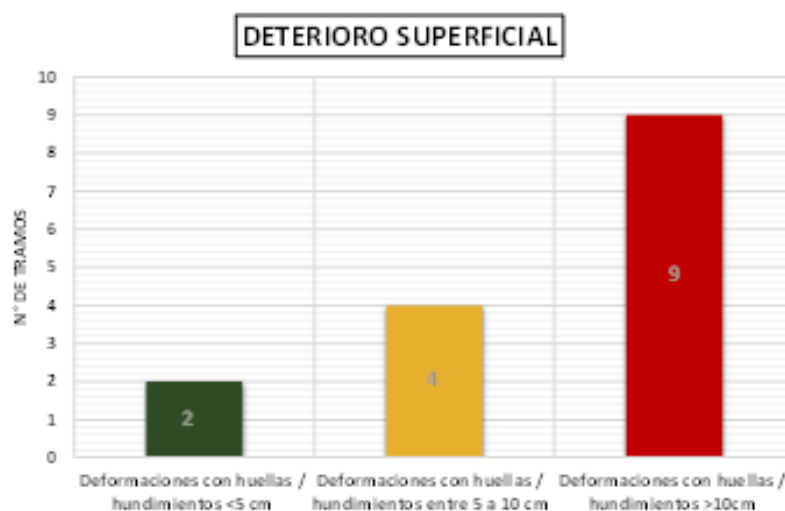
Figura 11

Cifras obtenidas del desgaste superficial – progresivas

Nueve tramos de caminos rurales presentan deformaciones superiores a 10 cm, cuatro entre 10 y 5 cm y dos tienen menos de 50 mm. La ilustración 11 representa estos factores de forma exhaustiva.

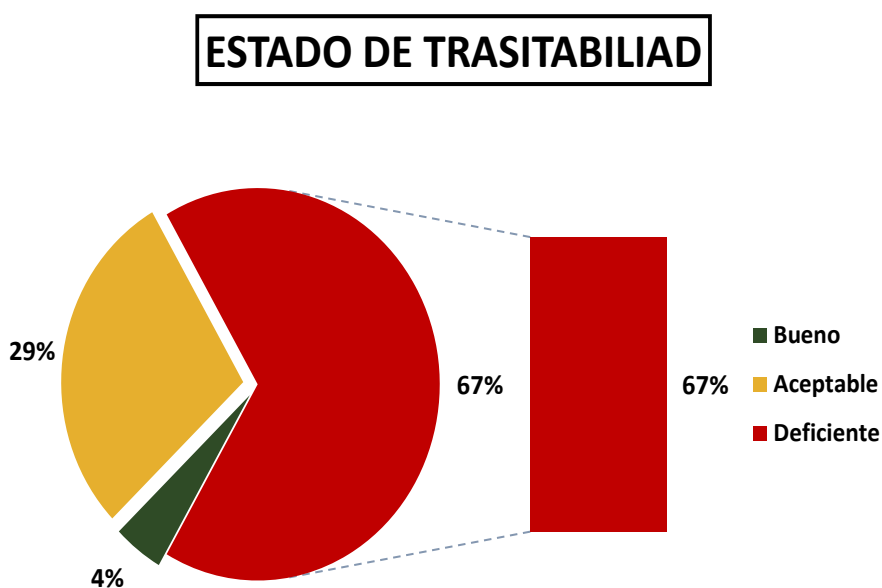
Figura 18

Producto determinado de la situación de la transitabilidad de la ruta

La anterior imagen muestra que el 67% de las carreteras rurales está en deplorable situación, el veintinueve % en condiciones intermedias y el cuatro % en condiciones aceptables.

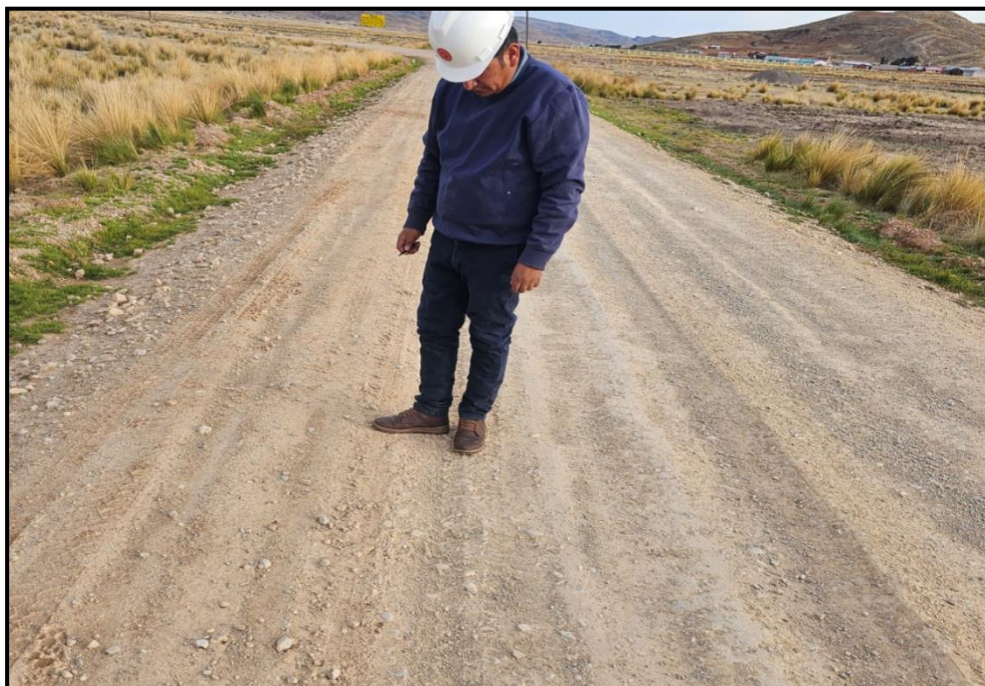
Fotografía 1. Tramo progresiva km 0+400 KM deterioro superficial de calzada

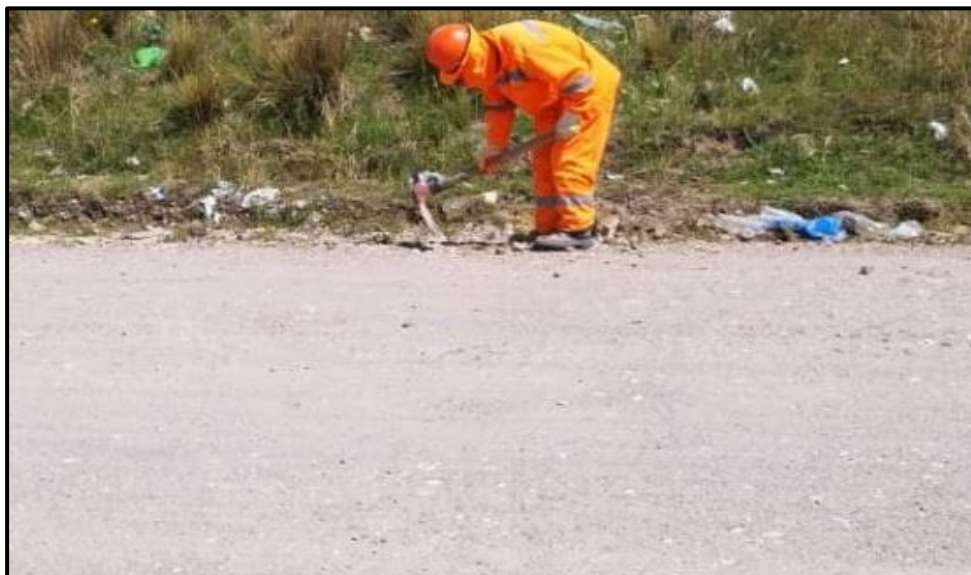
Fotografía 2. Tramo progresiva km 01+100 Cunetas en un estado deficiente

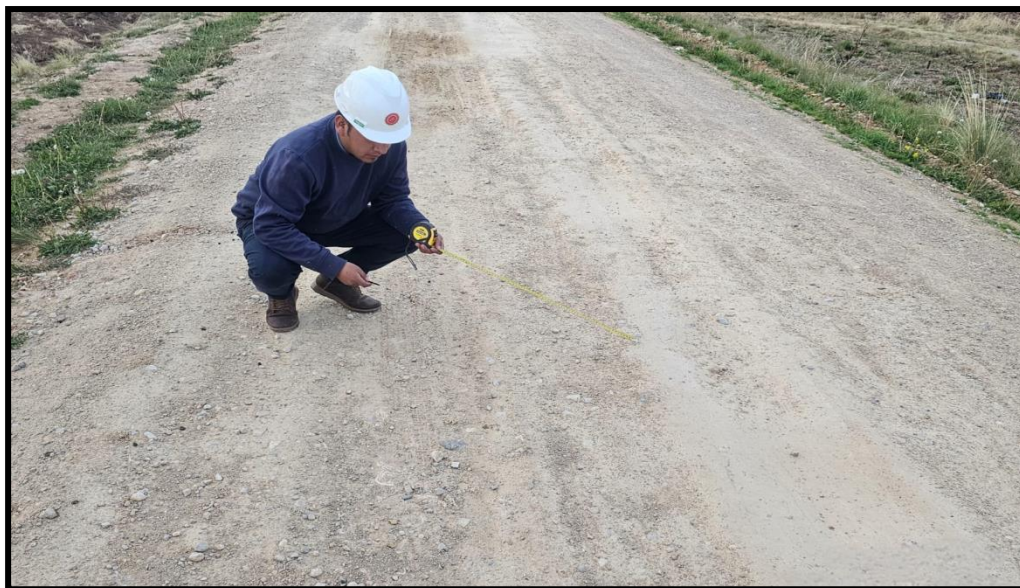
Fotografía 3. Tramo progresiva km 01+500 calzada en mal estado

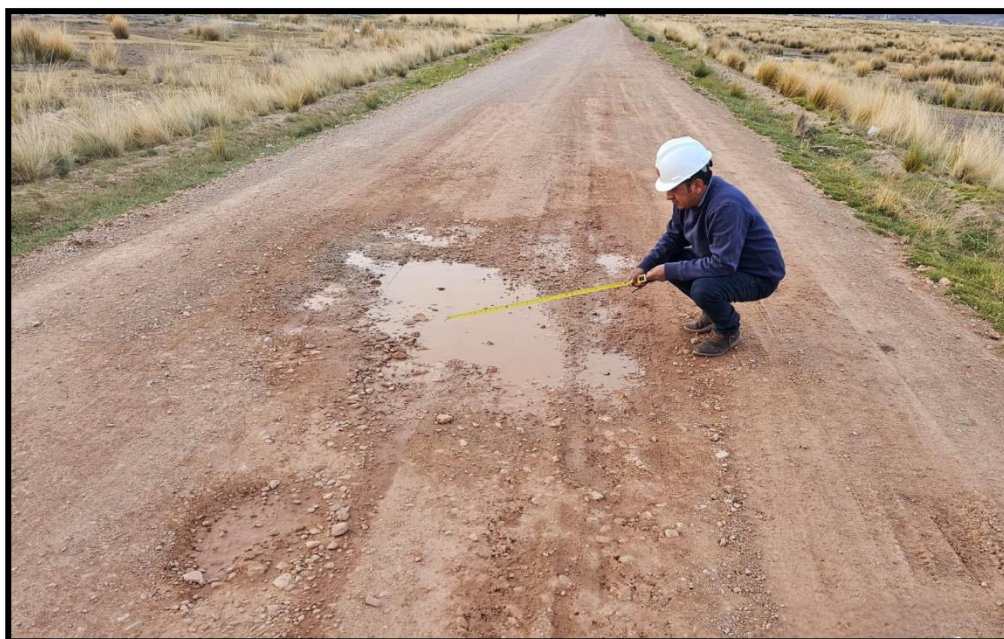
Fotografía 4. Tramo progresiva km 01+900 Calzada en mal estado

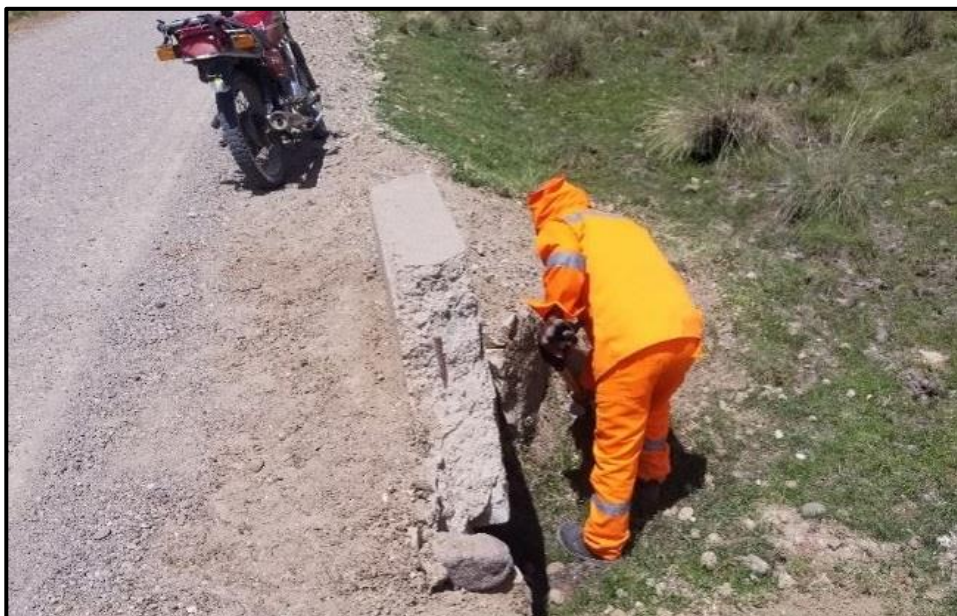
Fotografía 5. Tramo progresiva km 02+400 alcantarilla en mal estado

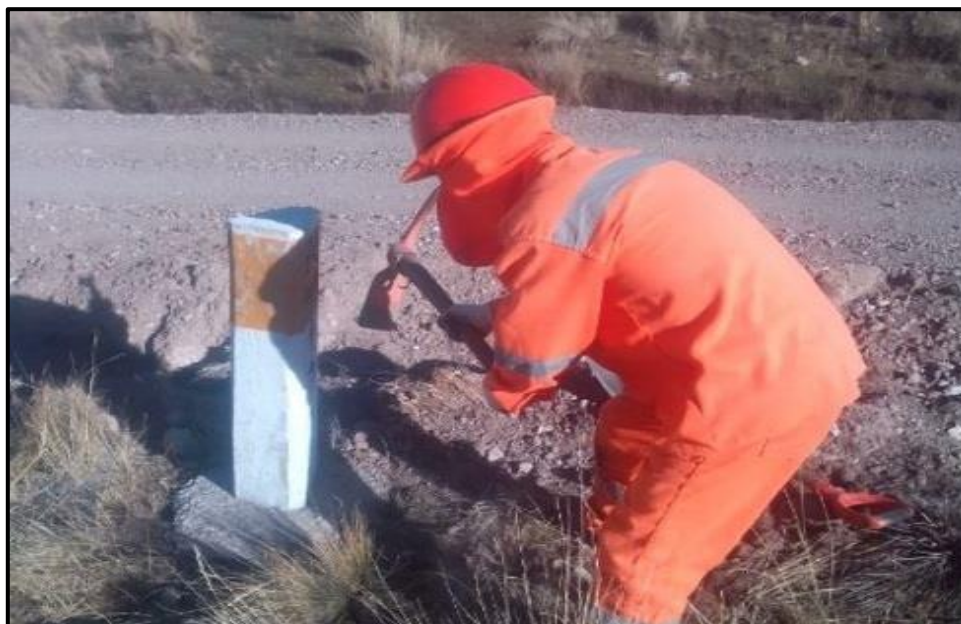
Fotografía 6. Tramo progresiva km 03+000 señalizaciones en un mal estado

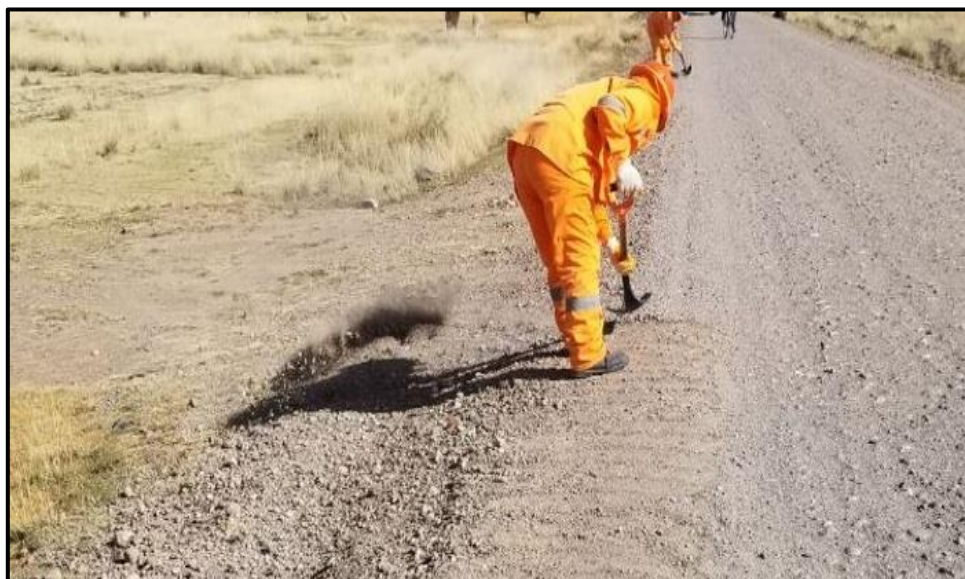
Fotografía 7. Tramo progresiva km 03+400 cunetas en un estado defectuoso

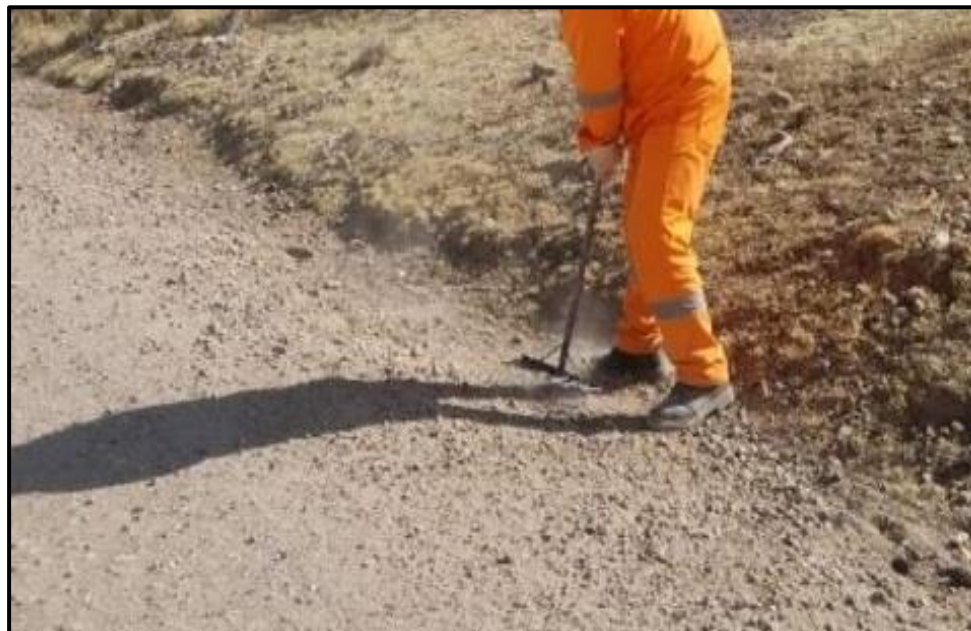
Fotografía 8. Tramo progresiva km 03+700 Limpieza de cunetas

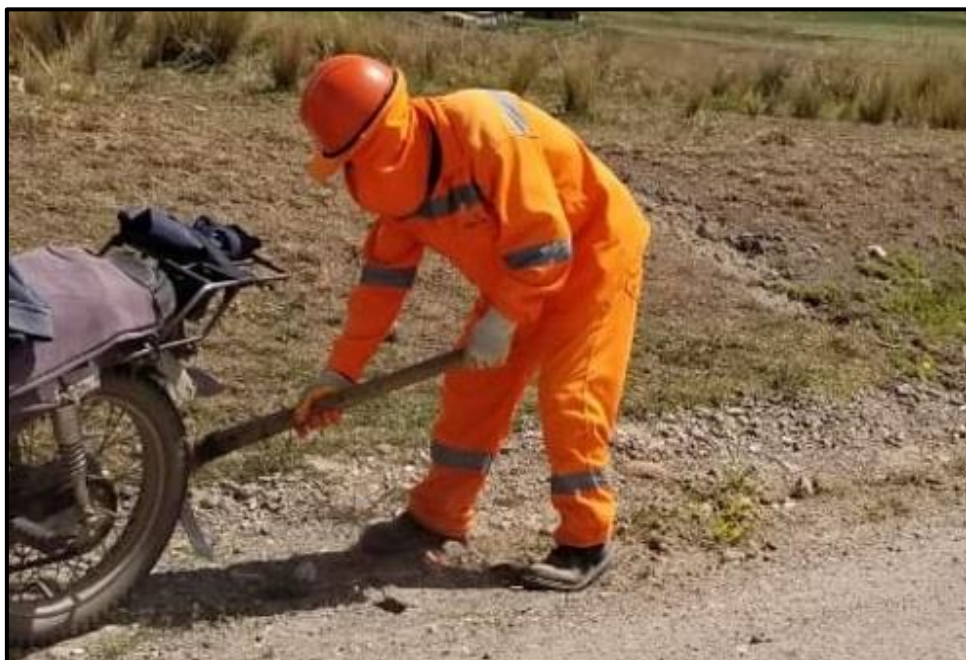
Fotografía 9. Tramo progresiva km 03+800 Cunetas en mal estado

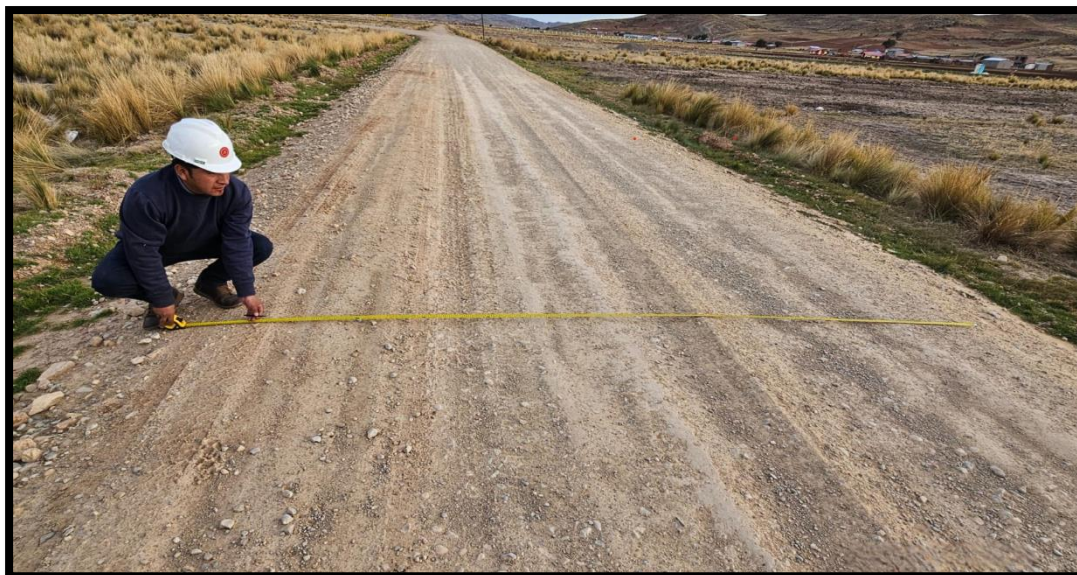
Fotografía 11. Toma de medida del ancho de la calzada

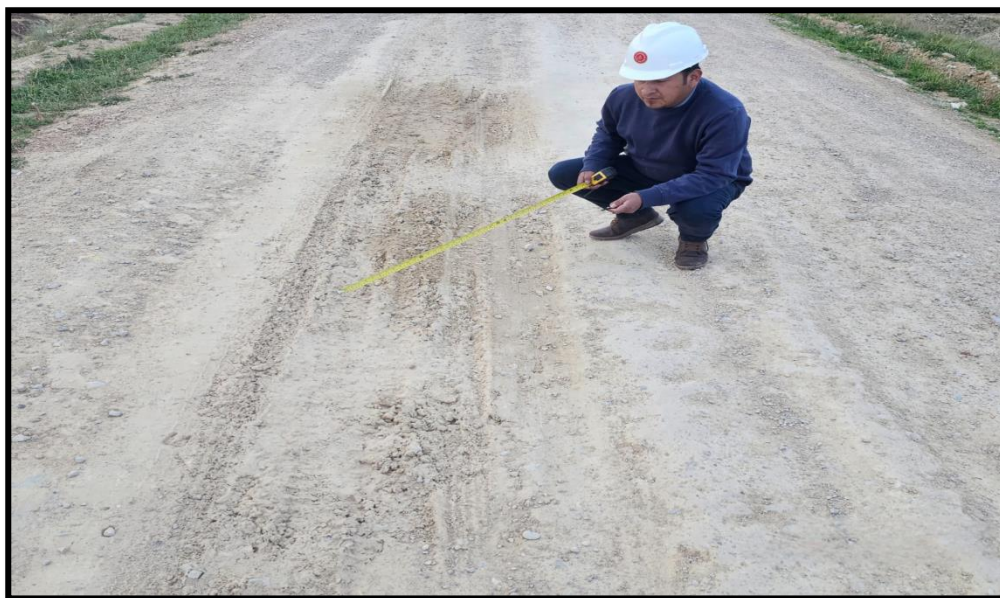
Fotografía 12. Tramo progresiva km 04+250 Baches afectan la transitabilidad

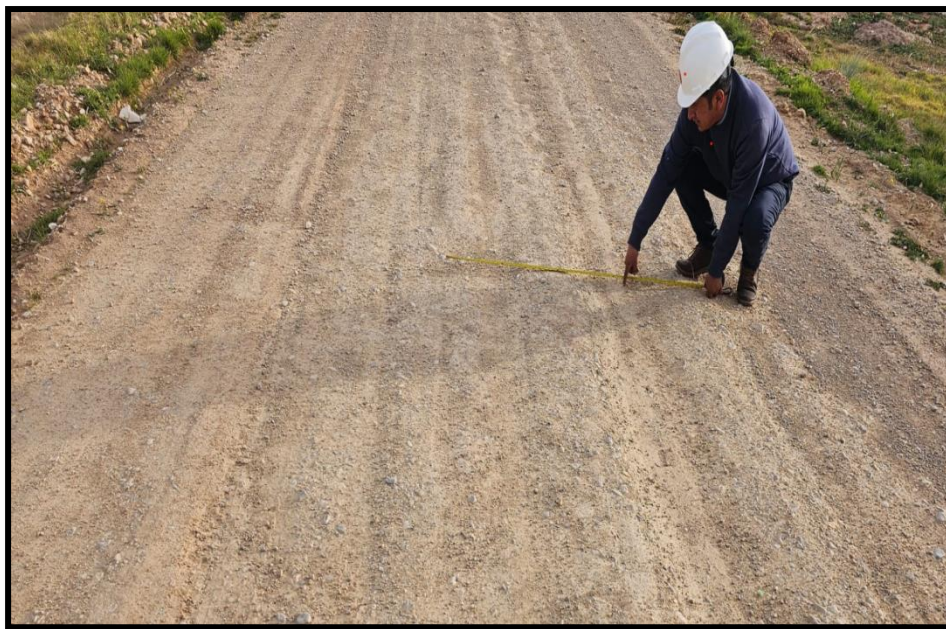
Fotografía 13. Tramo progresiva km 04+500 Ahuellamientos afectan la transitabilidad

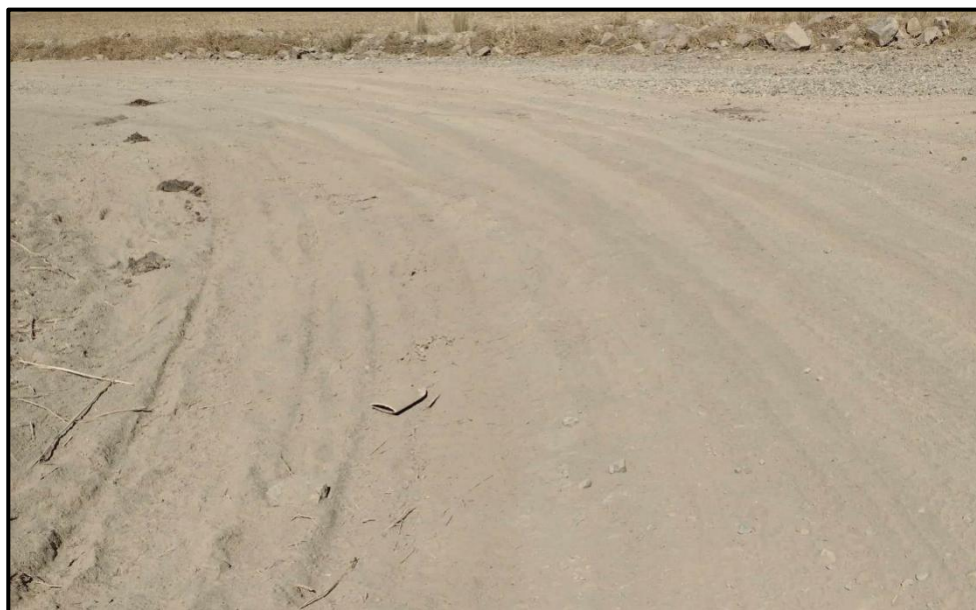
Fotografía 14. Tramo progresiva km 04+600 muestra un deterioro superficial en la vía
