**EVALUACIÓN DE FALLAS SUPERFICIALES EN EL PAVIMENTO
RÍGIDO DEL INTERCAMBIO VIAL A DESNIVEL
DE LA CIUDAD DE JULIACA**

En el distrito de Juliaca recientemente se inaugurado una obra de gran envergadura como lo es el Intercambio vial a desnivel, que se puede encontrar hacia el Norte de la menciona ciudad específicamente de la zona de la salida hacia Cusco, dicha obra aparentemente presenta o se puede visualizar una serie de fallas y lesiones, siendo una obra nueva, lo cual es el motivo del estudio para identificar toda falla superficial mediante la metodología denominada PCI.

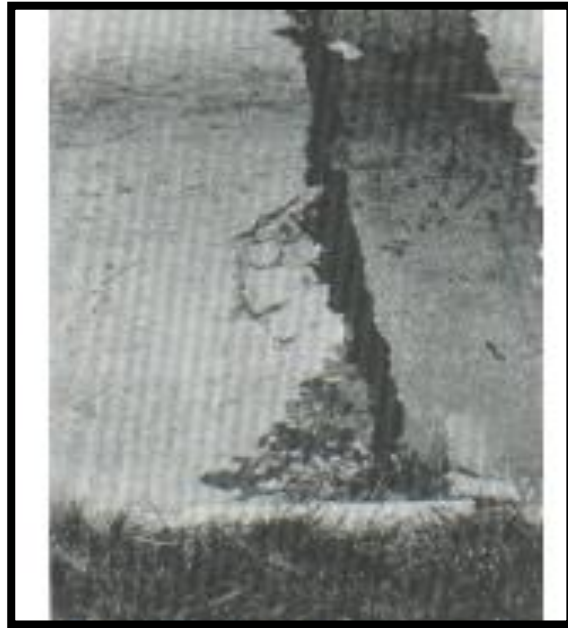
Figura 2

Falla 21. Blow up / Buckling

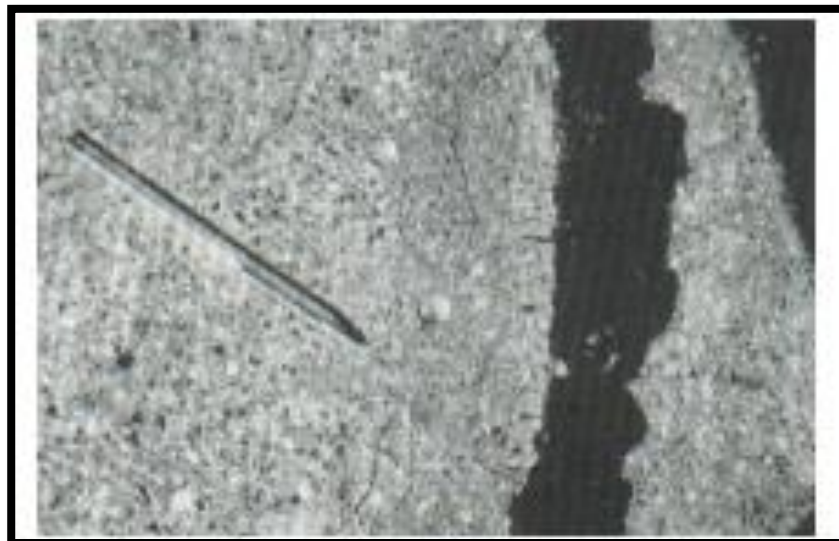
Figura 5

Falla: 24. Grieta de durabilidad "D"

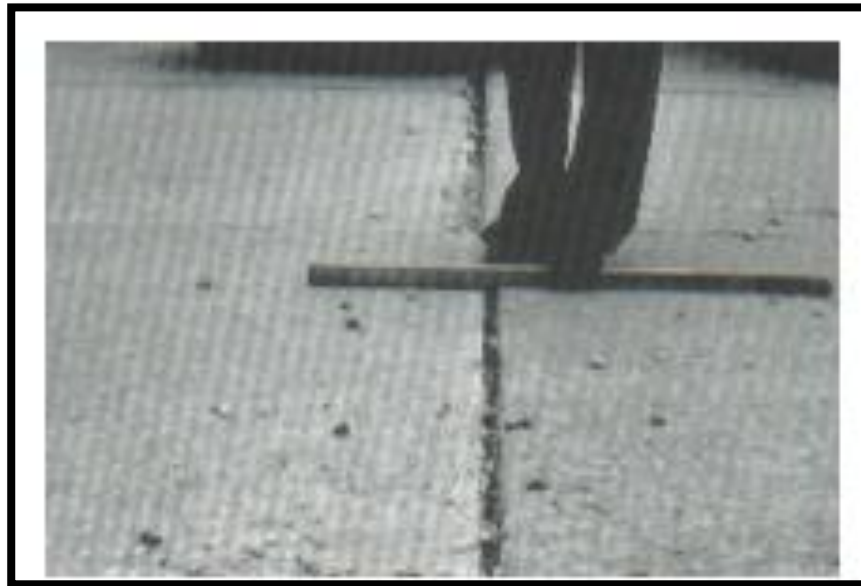
Figura 6

Falla: 25. Escala

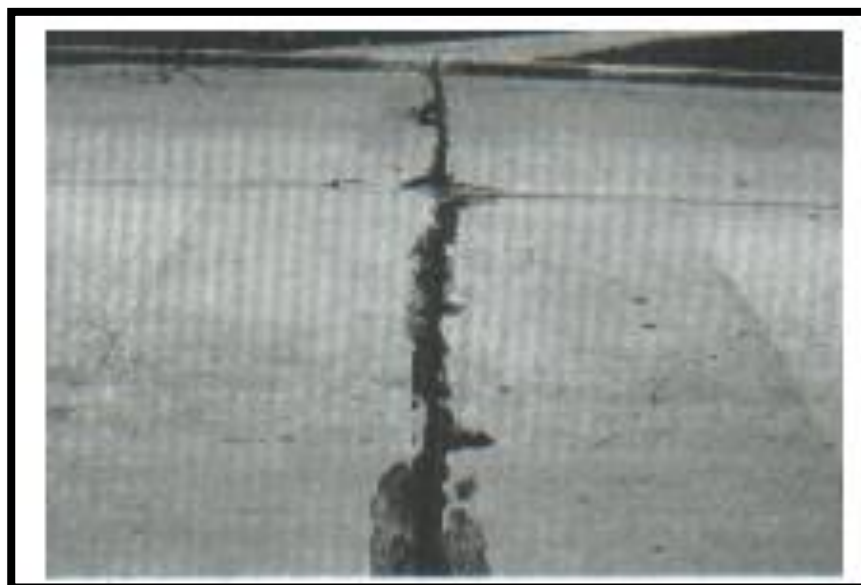
Figura 7

Falla: 26. Sello de junta

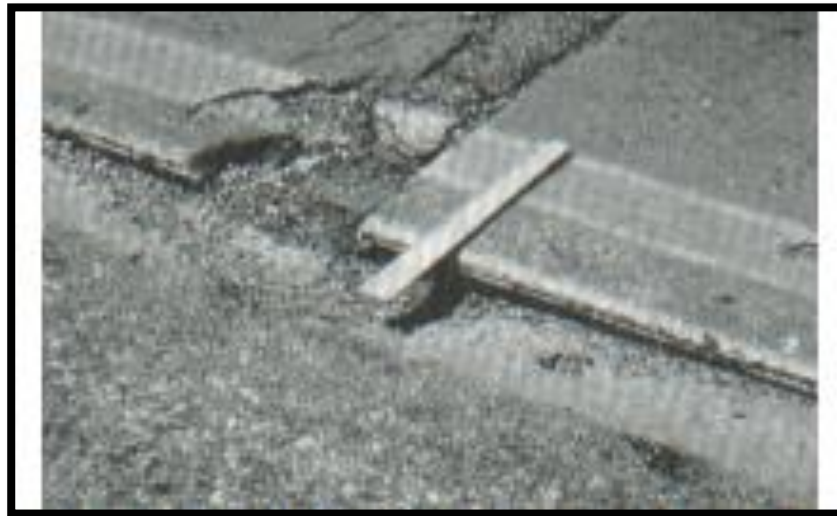
Figura 8

Falla: 27. Desnivel Carril / Berma

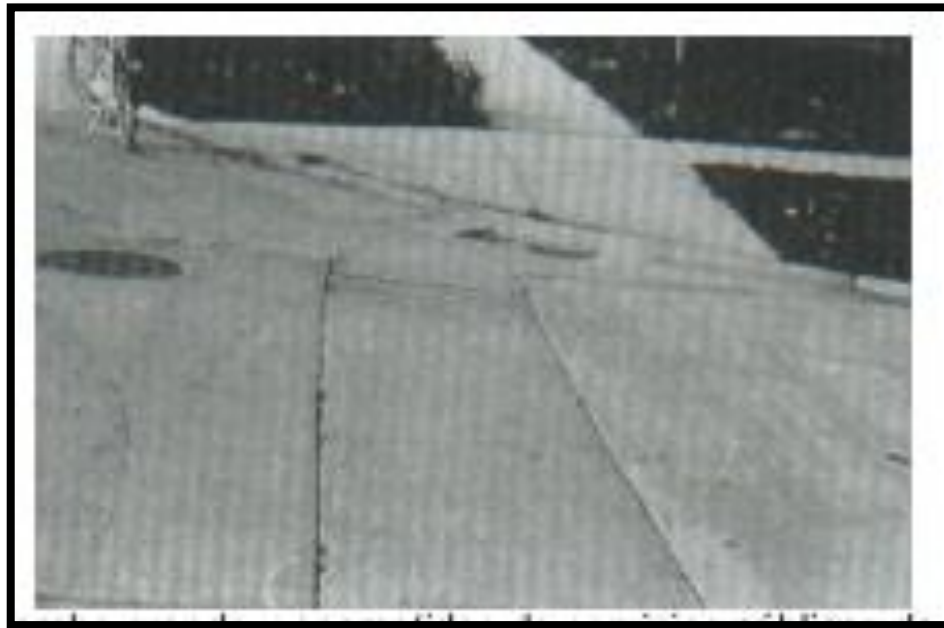
Figura 10

Falla: 29. Parche Grande

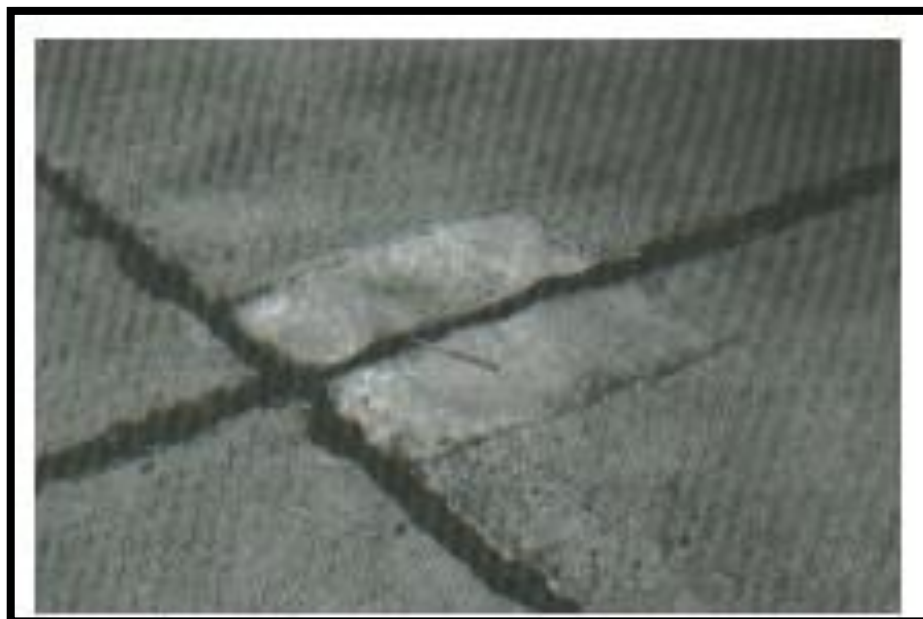
Figura 11

Falla: 30. Parche pequeño

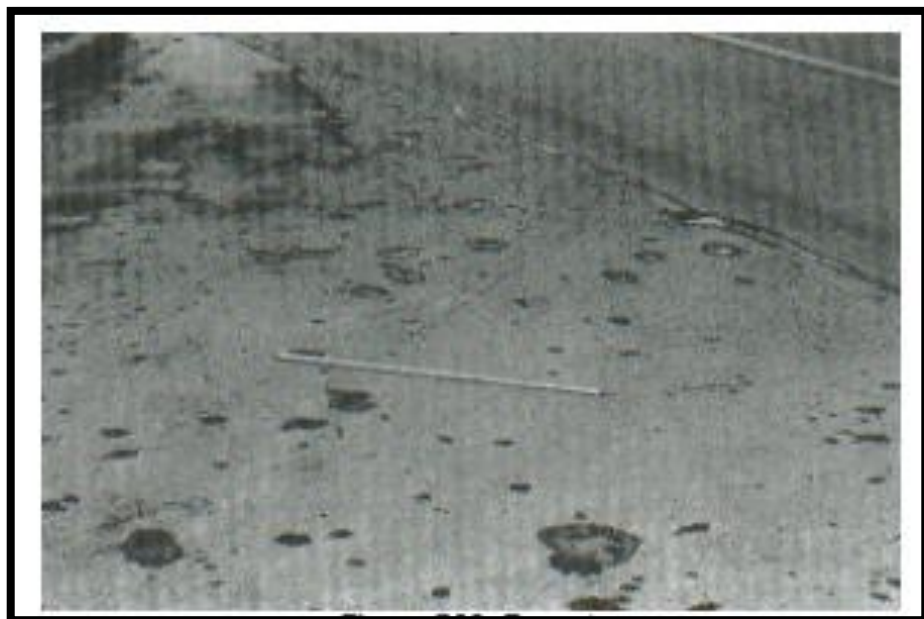
Figura 13

Falla: 32. Popouts - Desprendimiento de concreto

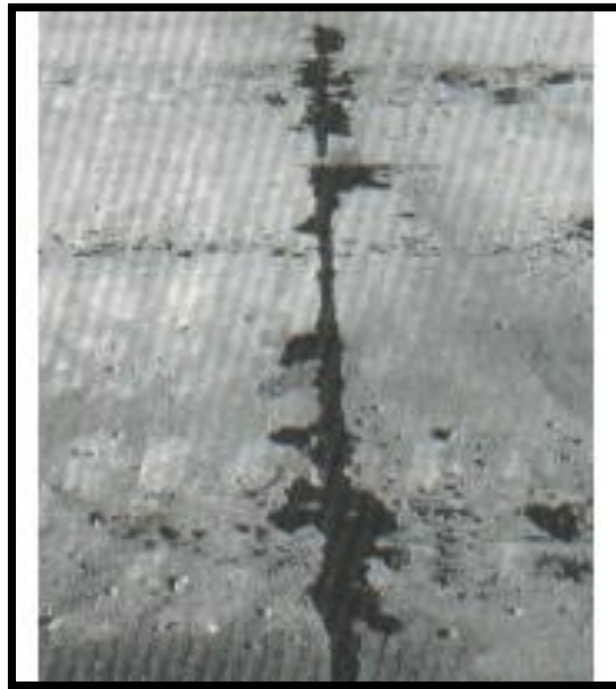
Figura 14

Falla: 33. Bombeo

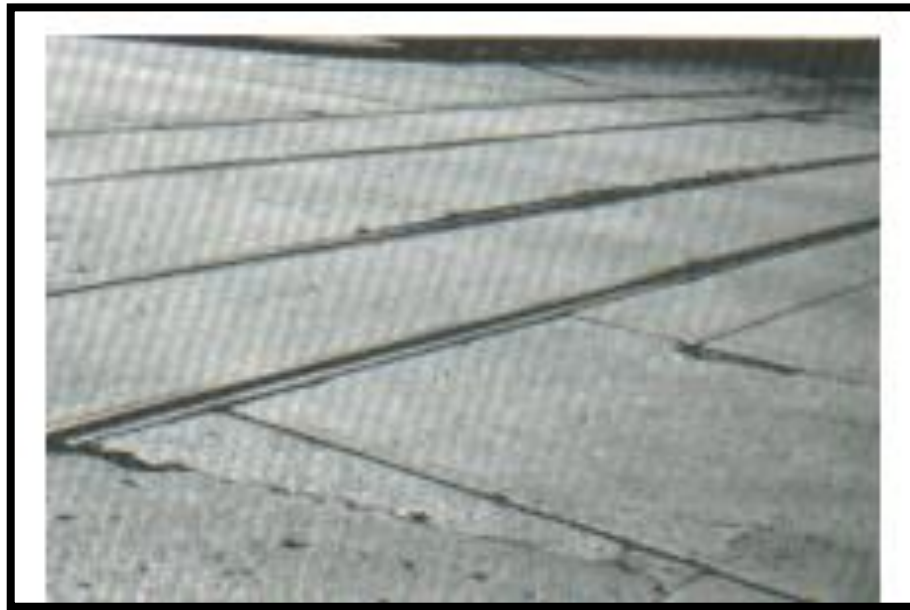
Figura 16

Falla: 35. Cruce de vía férrea

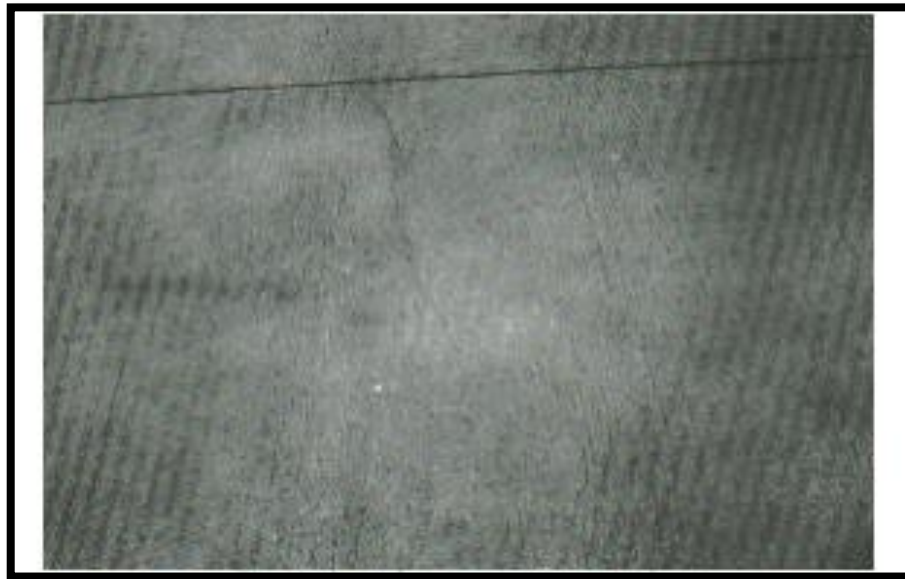
Figura 18

Falla: 37. Retracción

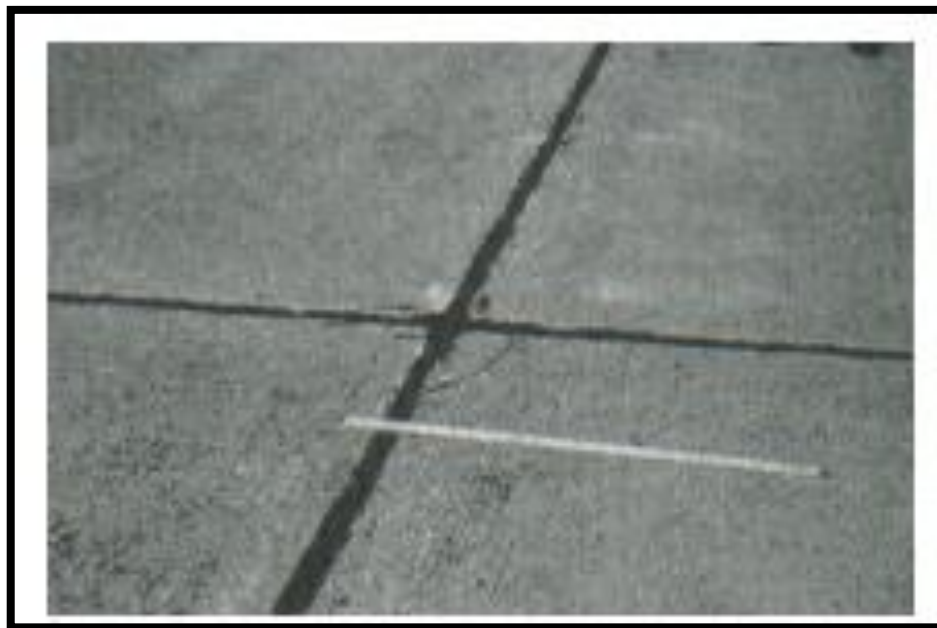
Figura 19

Falla: 38. Cruce de vía férrea

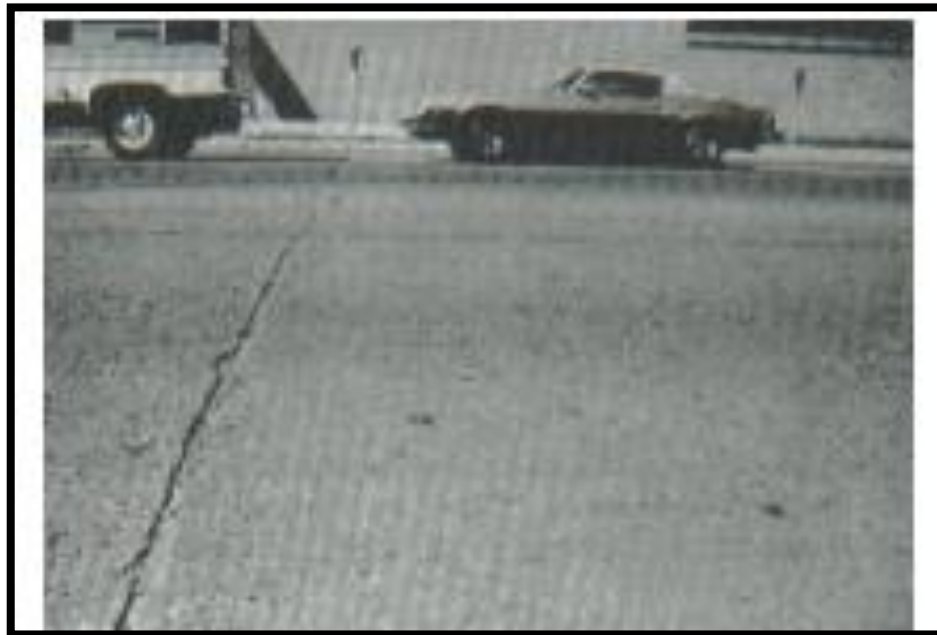
Figura 20

Falla: 39. Desconchamiento

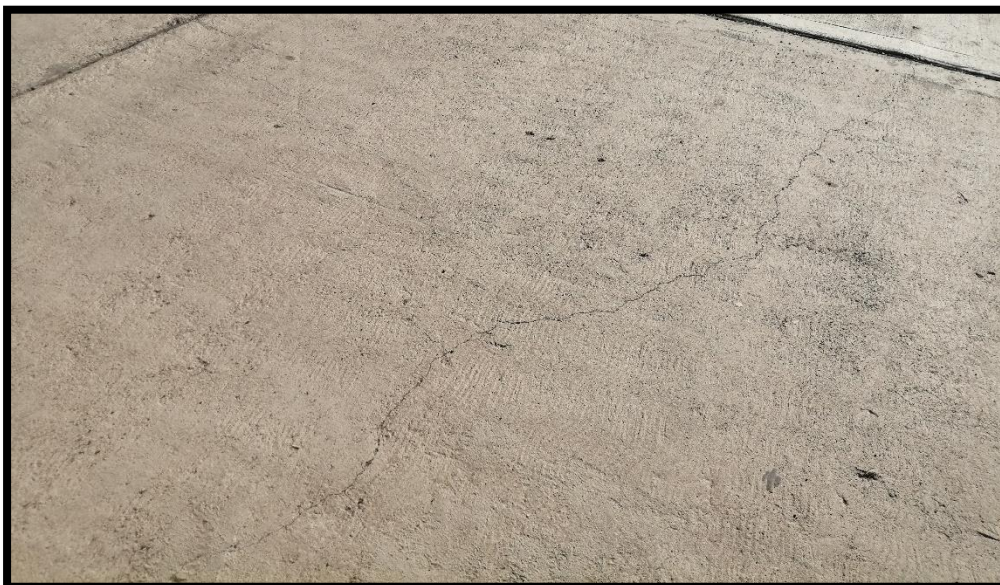
Figura 27

Identificación de grieta lineal (transversal, longitudinal)

Nota. En la fotografía se aprecia la falla superficial grieta

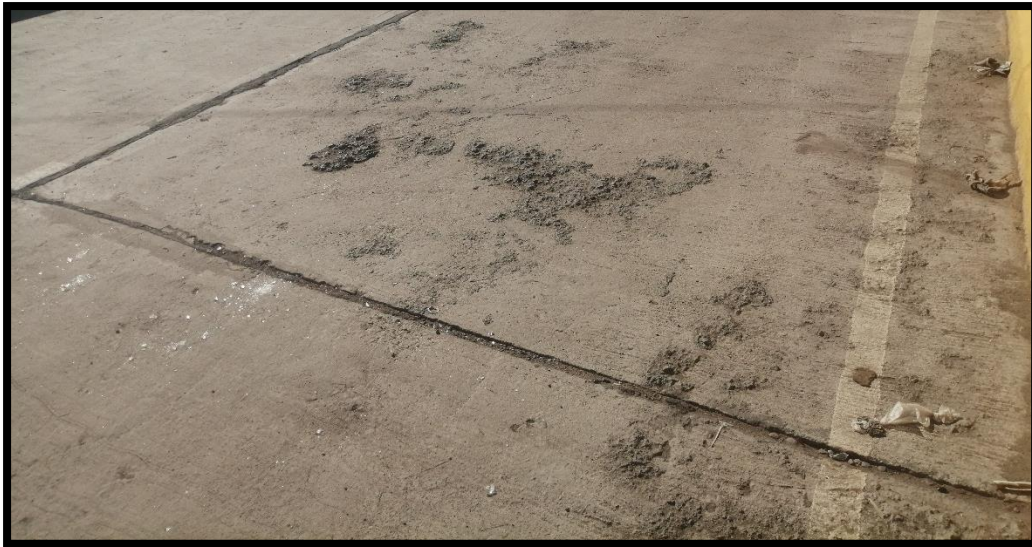
Figura 28

Identificación de desprendimiento de concreto

Nota. En la fotografía se aprecia la falla superficial desprendimiento de concreto (en inglés popouts) del pavimento rígido que son pequeños desprendimientos superficiales

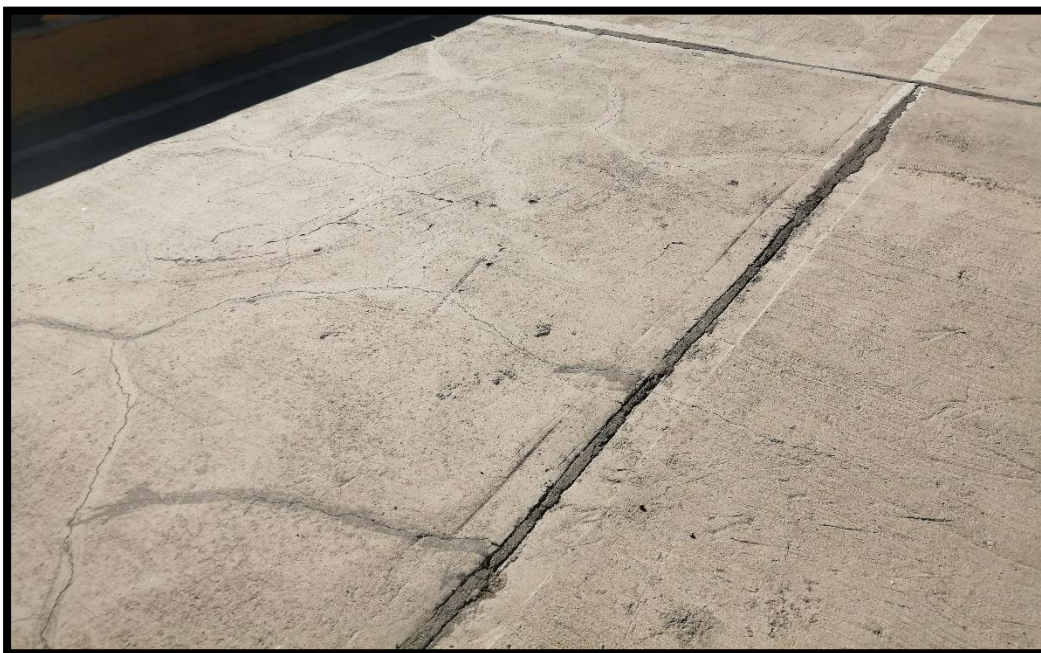
Figura 29

Identificación de losa dividida

Nota. En la fotografía se aprecia la falla superficial losa dividida del pavimento rígido

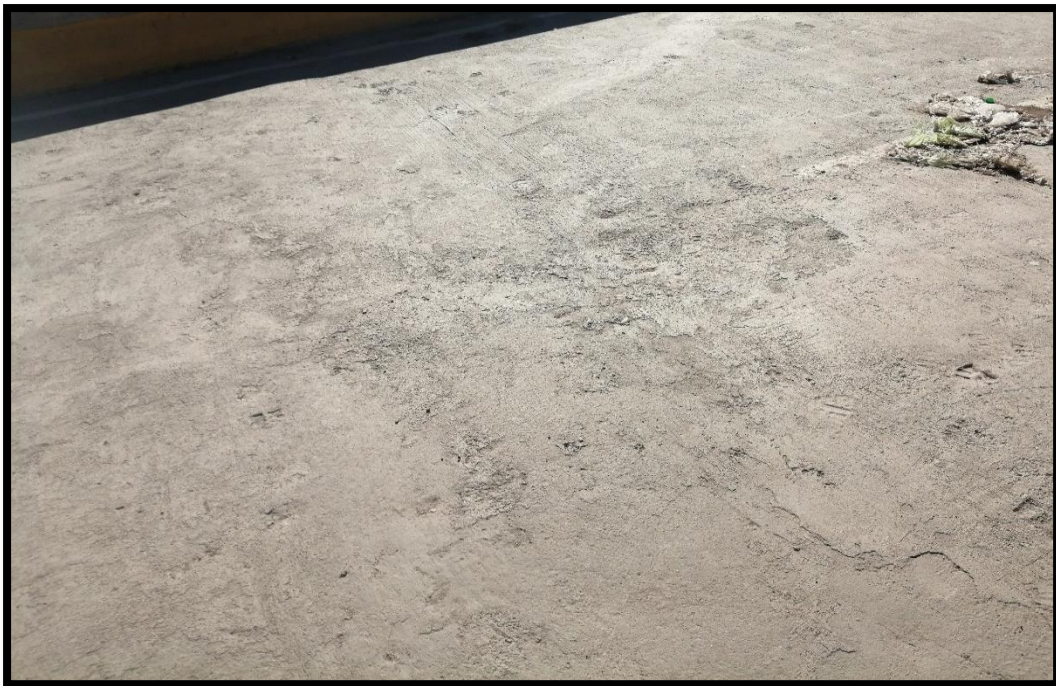
Figura 30

Identificación de pulimiento de agregados

Nota. En la fotografía se aprecia la falla superficial de pulimiento de agregados del pavimento rígido.

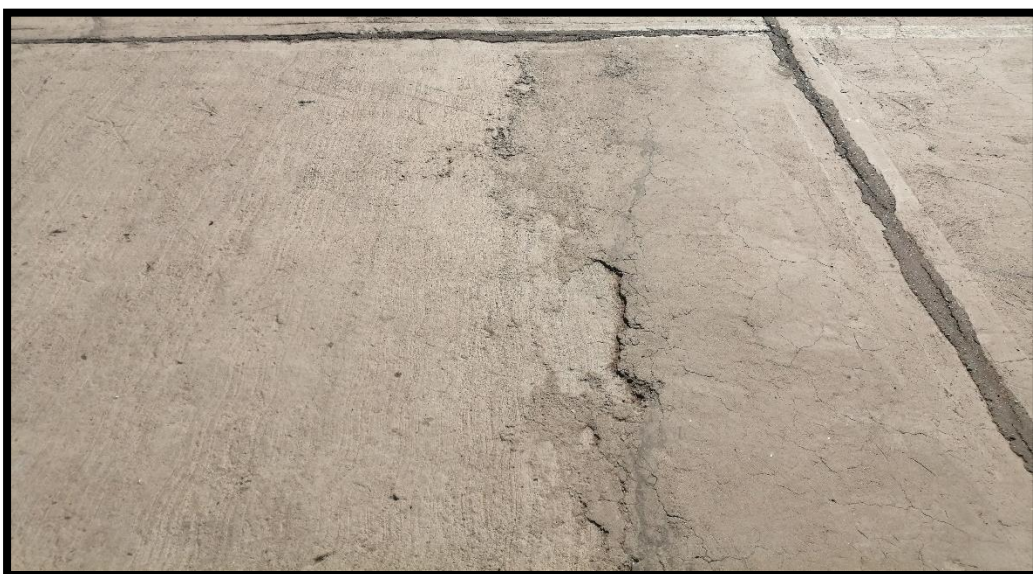
Figura 31

Identificación de desconchamiento

Nota. En la fotografía se aprecia la falla superficial desconchamiento del pavimento rígido.

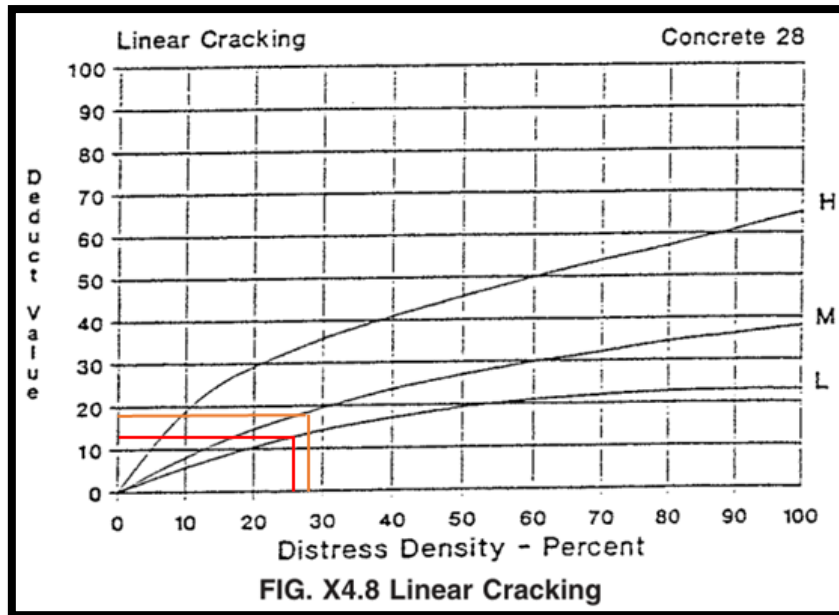
Figura 40

Valor deducido para grietas lineales

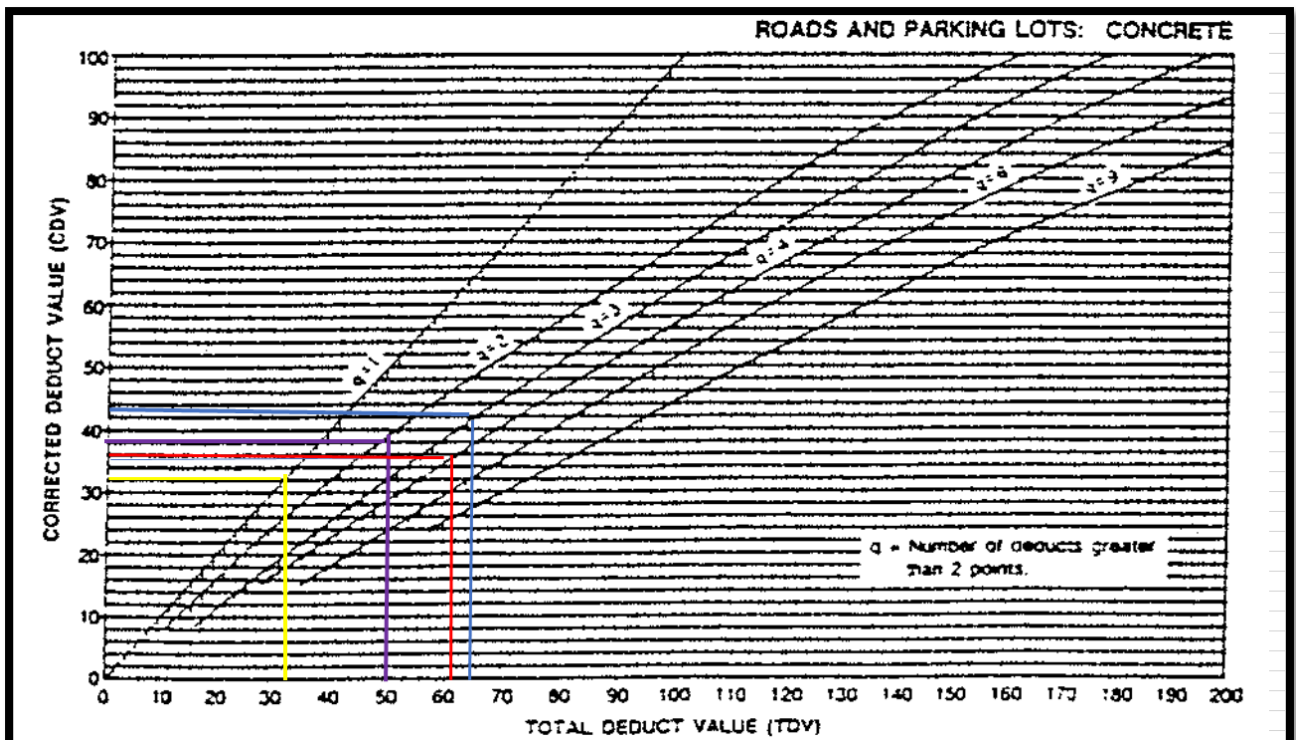
Figura 46

Valor deducido corregido

Según N1 para un total de 63.71 con un "q" de 4 el valor deducido corregido es de 35.0.

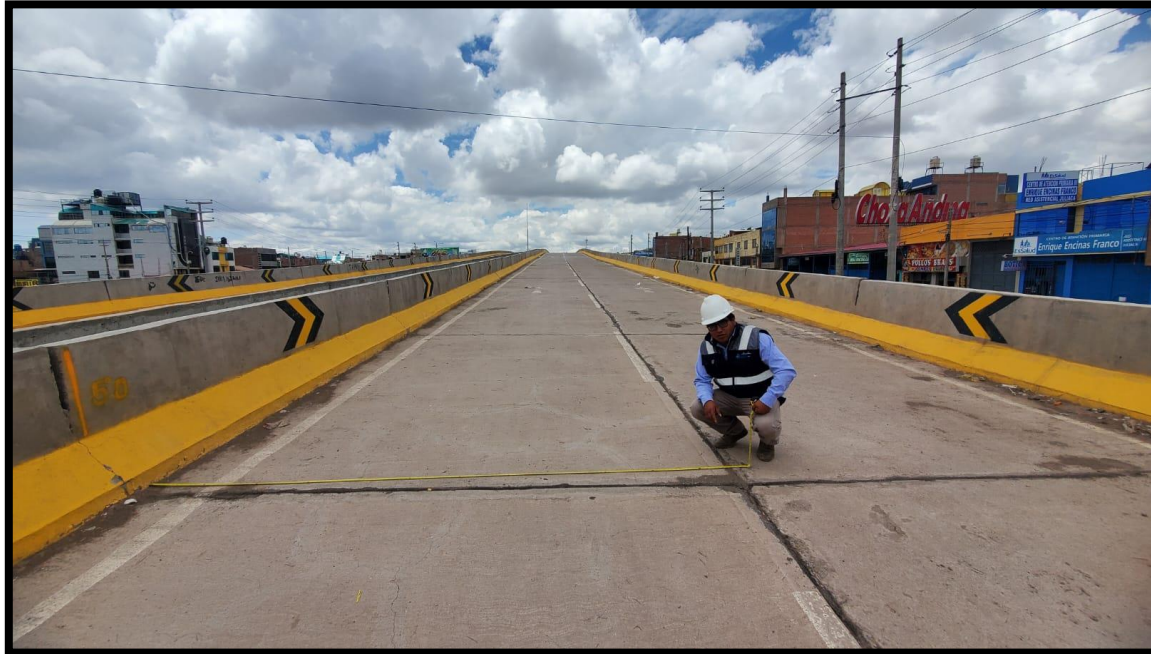
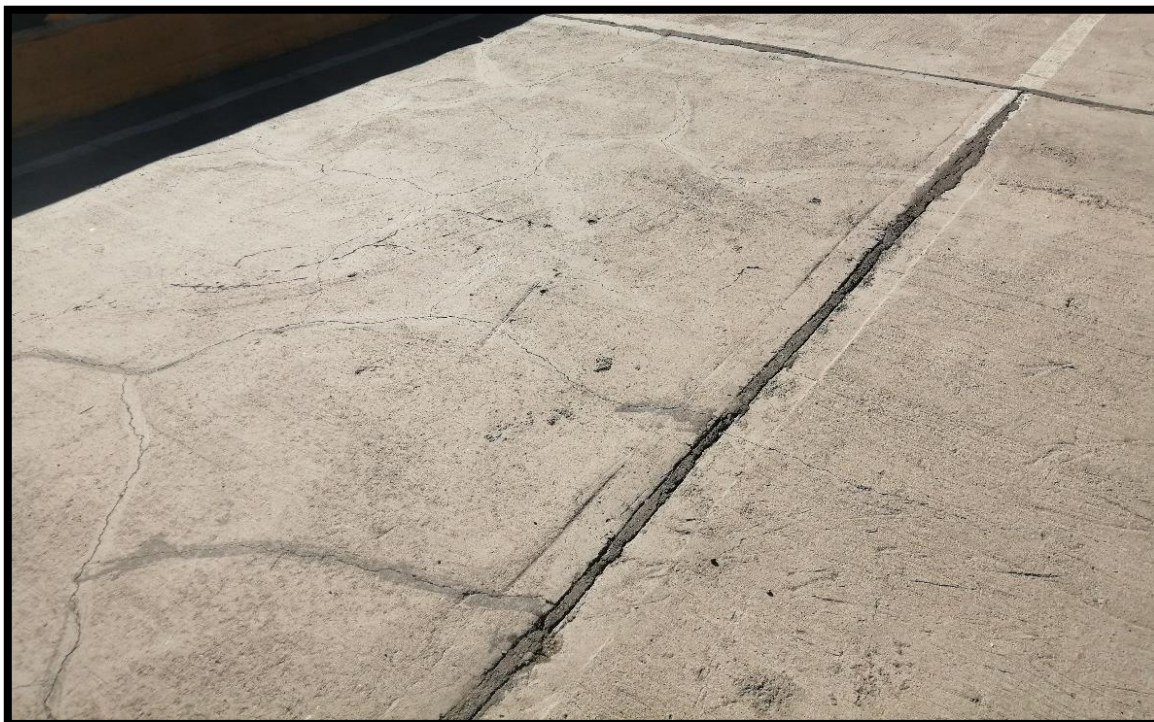
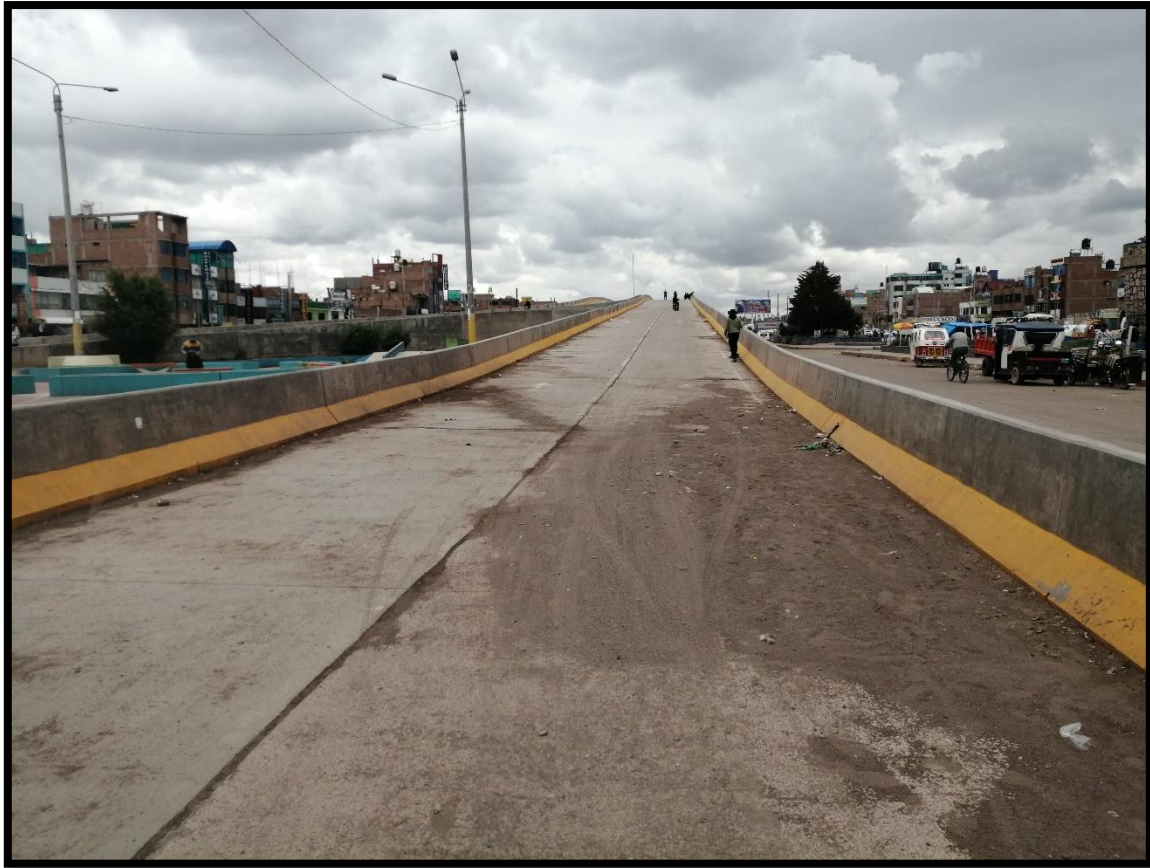
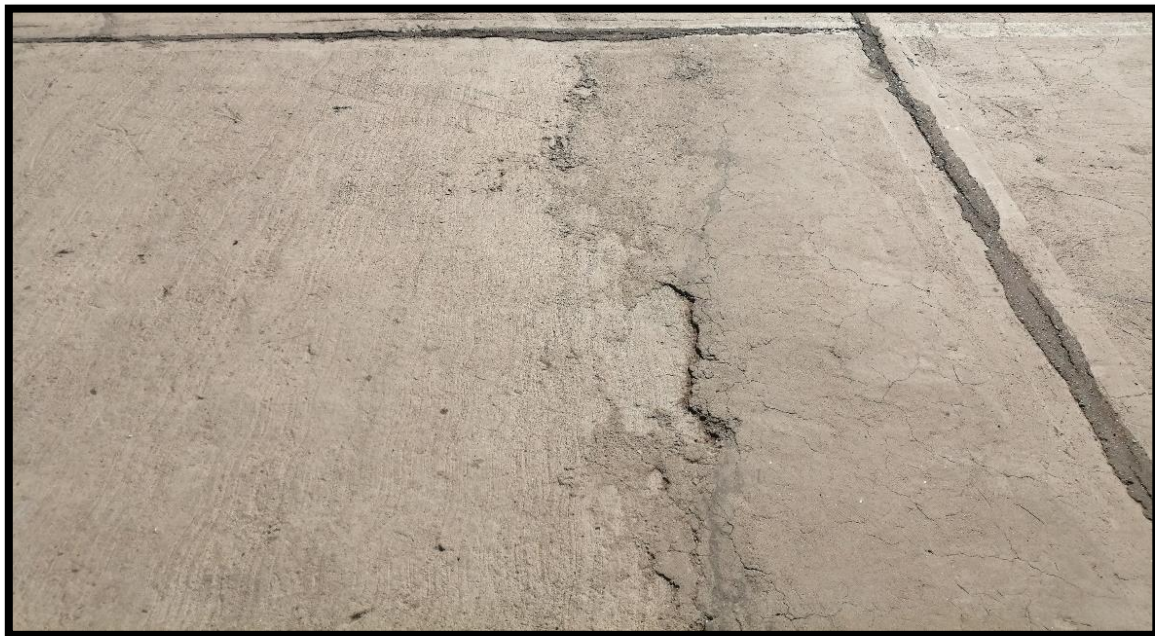
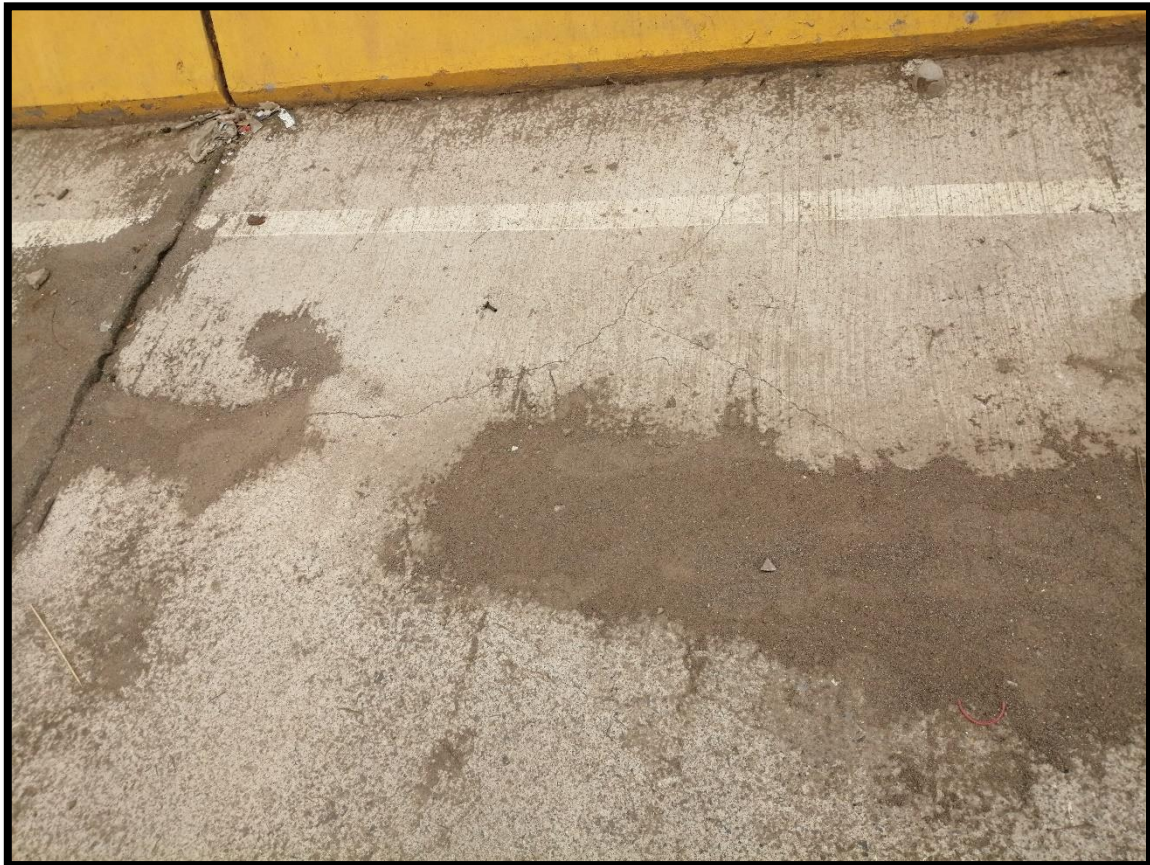
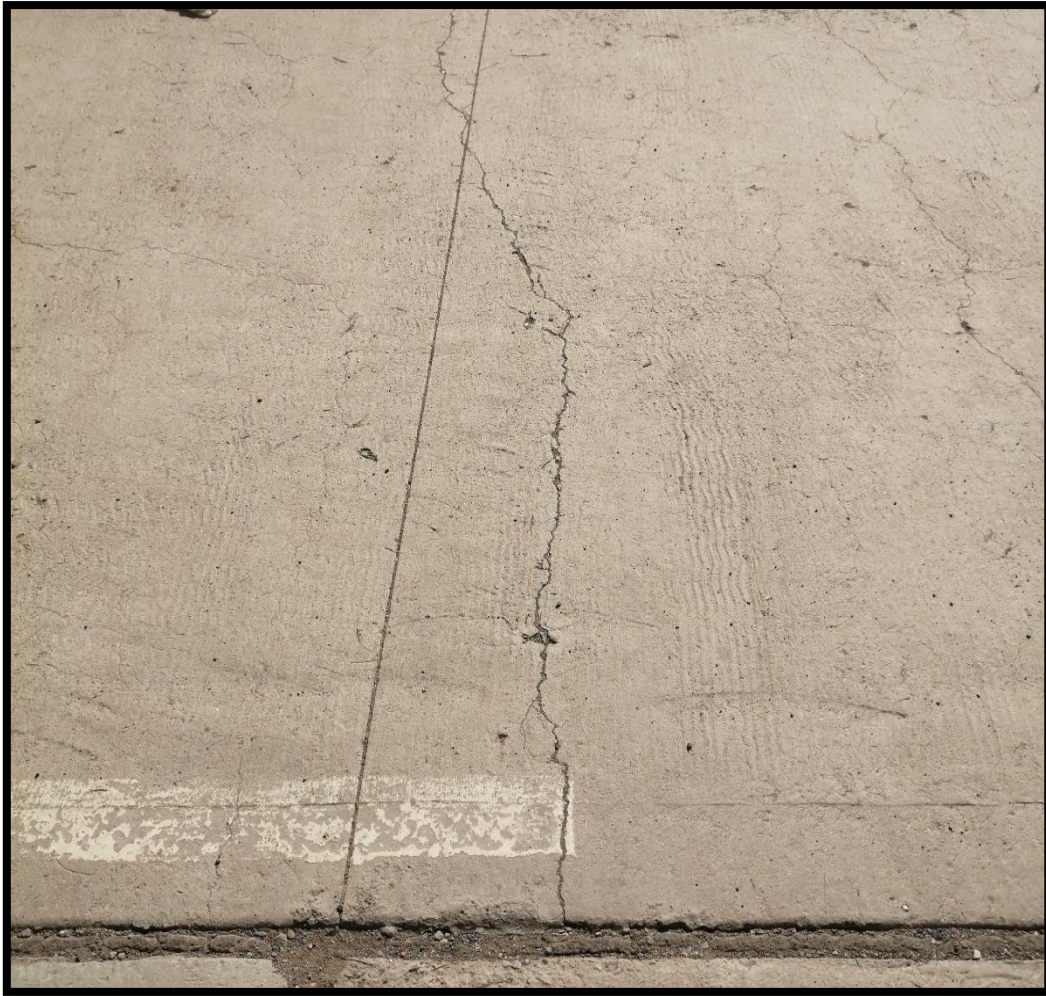
Anexo 02. Panel fotográfico

En el presente anexo se muestran más fotografías de las fallas superficiales encontradas en el intercambio vial a desnivel de la ciudad de Juliaca.

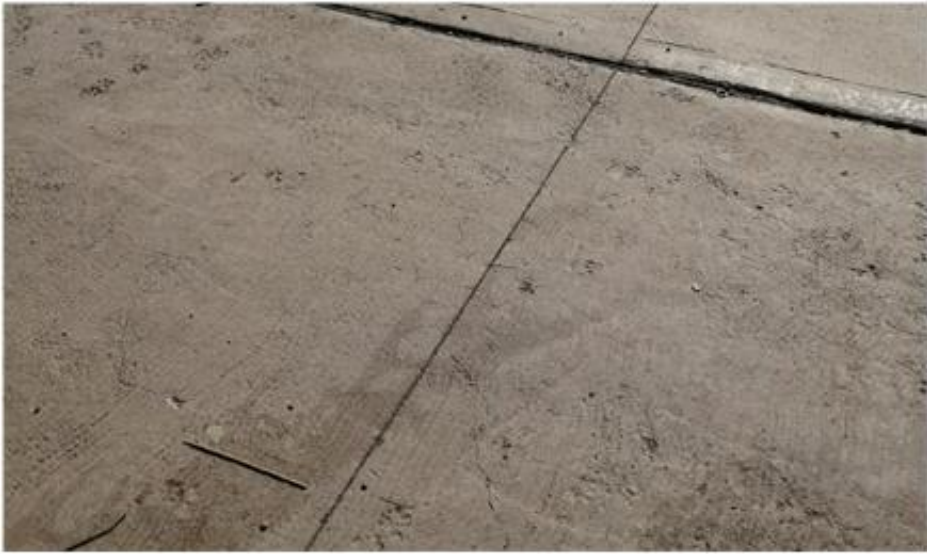
3. EVALUACIÓN						
UNIDAD DE MUESTREO			11/12	Losa: 9.90 m x 3.60 m		
COD	SEVERIDAD	N° DE LOSAS	DIMENSIÓN 1	DIMENSIÓN 2	ÁREA (m ²)	
28	L	Losa 1	0.011	1.40	0.0154	
FOTOGRAFIA

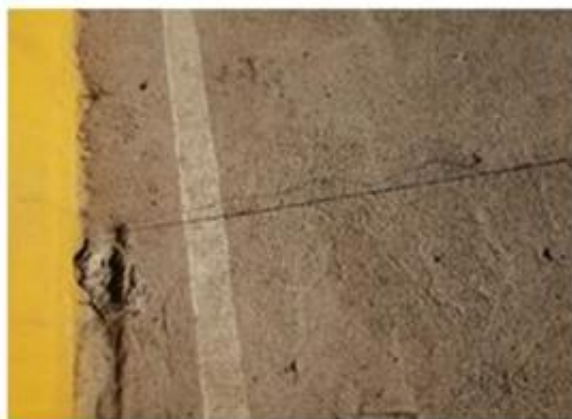
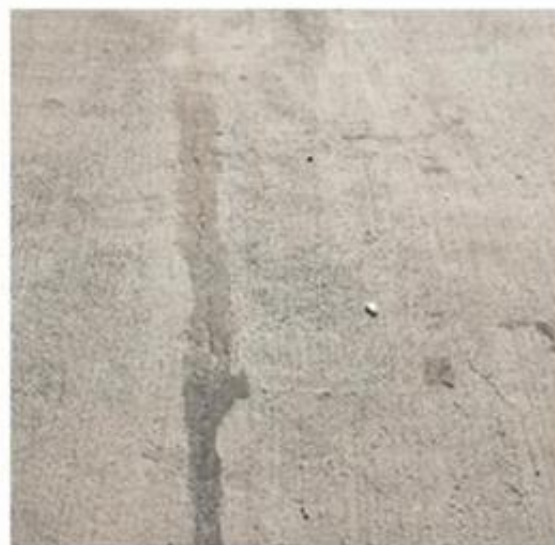
COD	SEVERIDAD	Nº DE LOSAS	DIMENSIÓN 1	DIMENSIÓN 2	ÁREA (m ²)
28	M	Losa 1	0.014	1.20	0.0168
32	L	Losa 1	0.300	0.50	0.15
28	M	Losa 2	0.014	1.80	0.0252
31	L	Losa 2	1.600	2.40	3.84

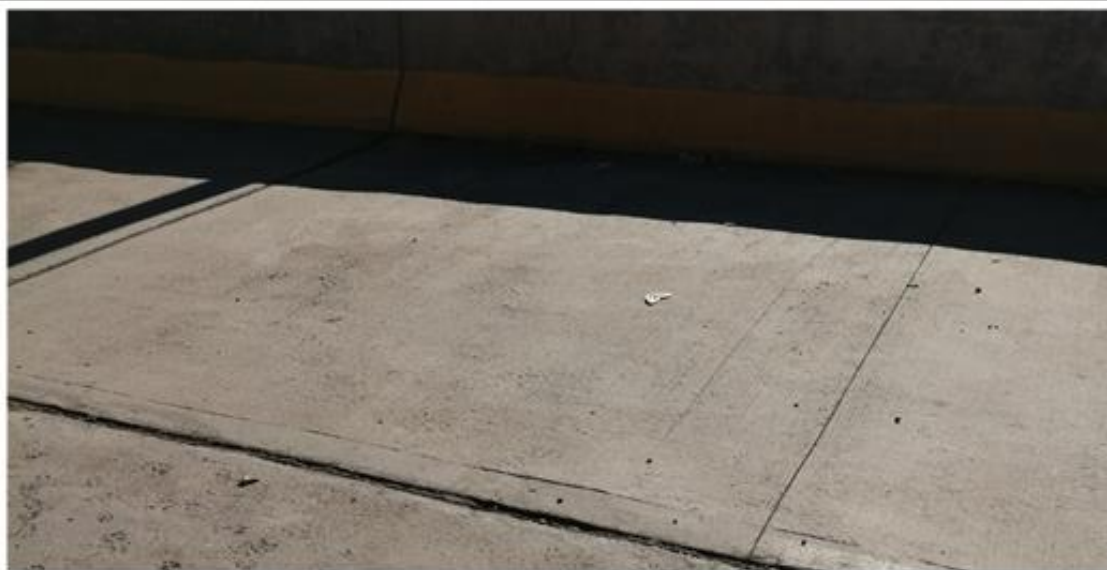
FOTOGRAFIA

COD	SEVERIDAD	Nº DE LOSAS	DIMENSIÓN 1	DIMENSIÓN 2	ÁREA (m ²)
28	L	Losa 1	0.11	1.00	0.11
28	L	Losa 2	0.12	3.20	0.384

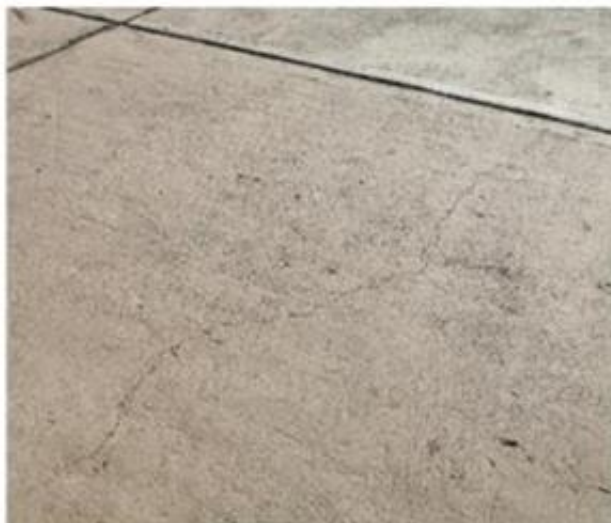
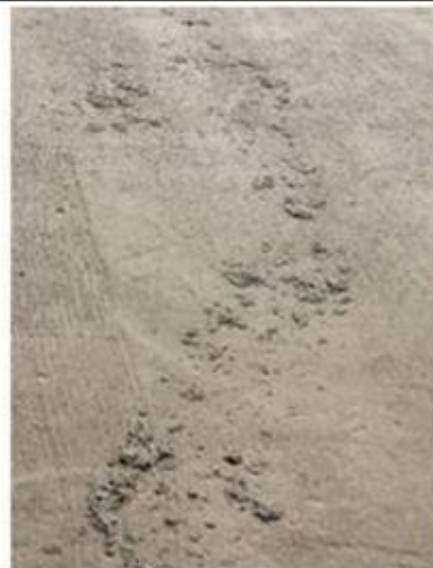
FOTOGRAFIA

COD	SEVERIDAD	N° DE LOSAS	DIMENSIÓN 1	DIMENSIÓN 2	ÁREA (m ²)
28	M	Losa 1	0.013	0.60	0.0078
28	M	Losa 2	0.015	3.40	0.051
32	L	Losa 2	0.015	3.40	0.051

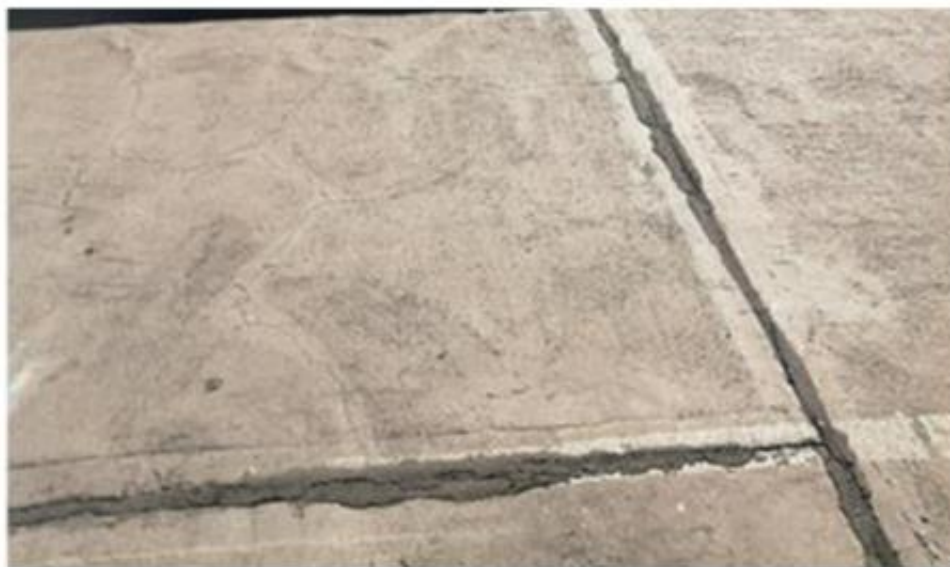
FOTOGRAFIA

COD	SEVERIDAD	N° DE LOSAS	DIMENSIÓN 1	DIMENSIÓN 2	ÁREA (m ²)
23	L	Losa 1	3.60	9.90	35.64
23	L	Losa 2	3.60	9.90	35.64

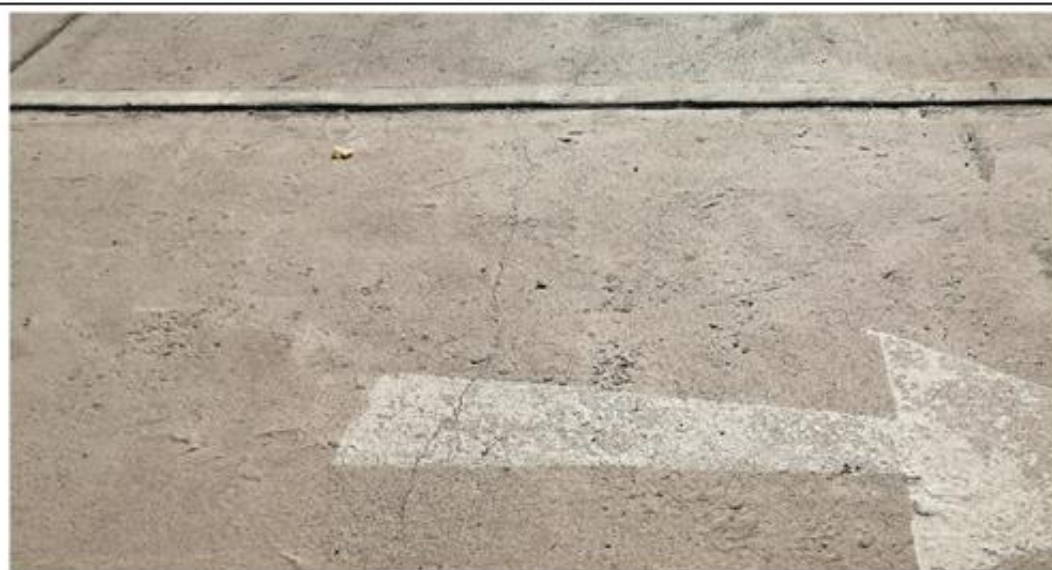
FOTOGRAFIA

COD	SEVERIDAD	Nº DE LOSAS	DIMENSIÓN 1	DIMENSIÓN 2	ÁREA (m ²)
28	L	Losa 1	9.00	3.50	31.5
28	L	Losa 2	5.50	3.50	19.25

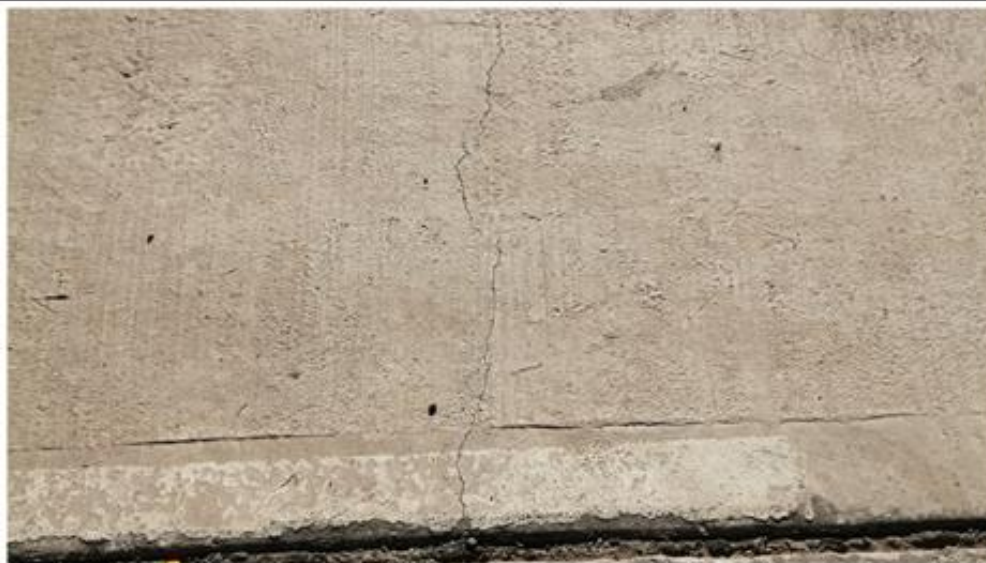
FOTOGRAFIA

COD	SEVERIDAD	Nº DE LOSAS	DIMENSION 1	DIMENSION 2	ÁREA (m ²)
28	L	Losa 1	0.011	3.50	0.0385
28	L	Losa 2	0.010	3.60	0.036

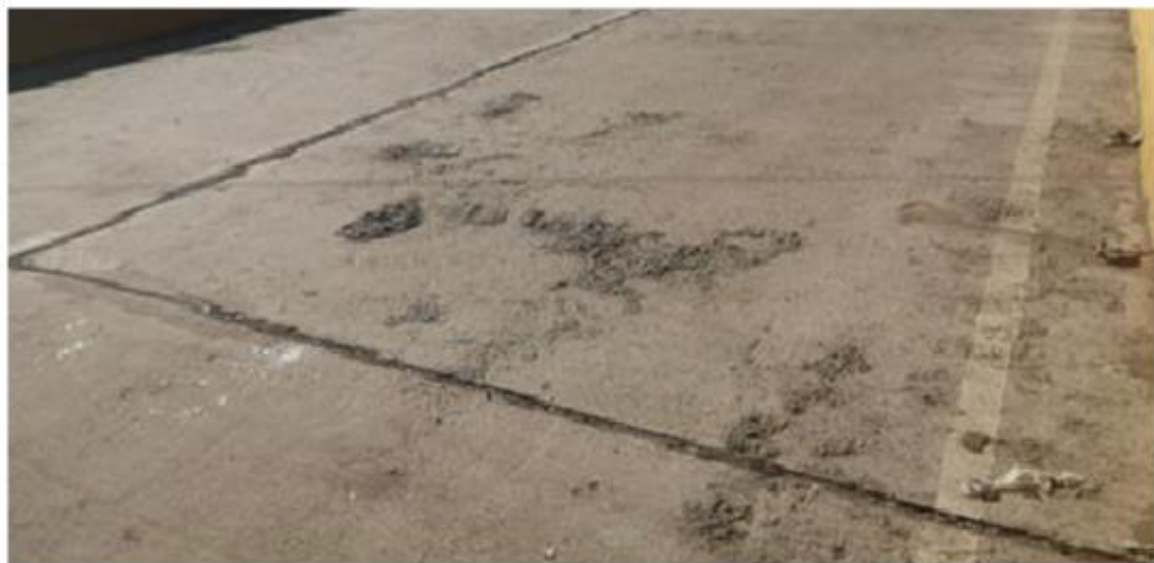
FOTOGRAFIA

COD	SEVERIDAD	N° DE LOSAS	DIMENSIÓN 1	DIMENSIÓN 2	ÁREA (m ²)
28	M	Losa 1	0.014	1.20	0.0168
32	L	Losa 1	2.00	1.20	2.40
28	M	Losa 2	0.016	2.10	0.0336

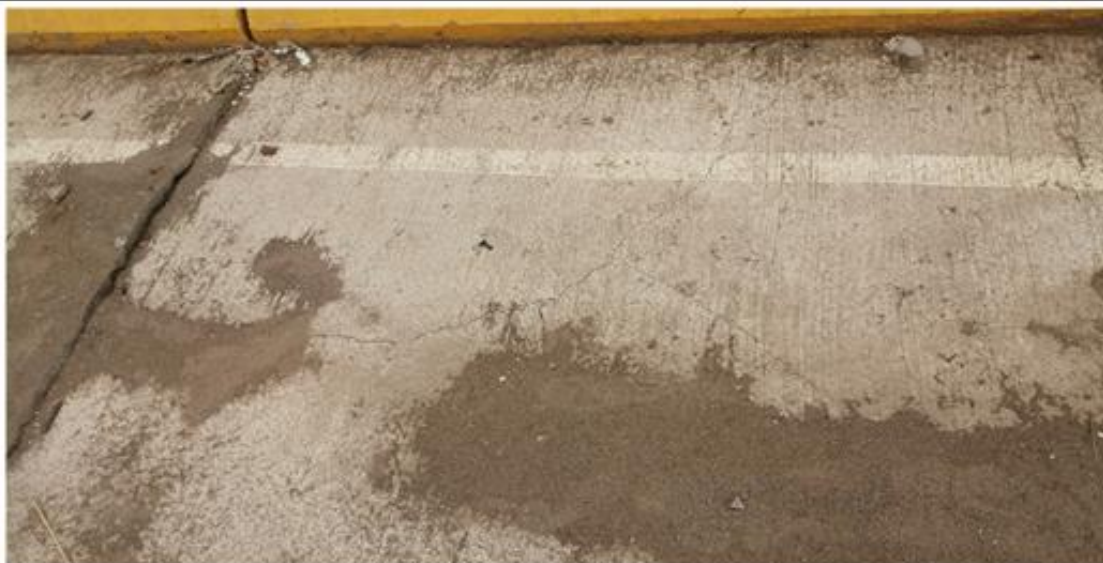
FOTOGRAFIA

COD	SEVERIDAD	Nº DE LOSAS	DIMENSIÓN 1	DIMENSIÓN 2	ÁREA (m ²)
28	L	Losa 1	0.012	2.00	0.024
28	L	Losa 2	0.011	0.60	0.0066
