**EVALUACIÓN DE FALLAS SUPERFICIALES EN EL PAVIMENTO
RÍGIDO DEL INTERCAMBIO VIAL A DESNIVEL
DE LA CIUDAD DE JULIACA**

En el distrito de Juliaca recientemente se inaugurado una obra de gran envergadura como lo es el Intercambio vial a desnivel, que se puede encontrar hacia el Norte de la menciona ciudad específicamente de la zona de la salida hacia Cusco, dicha obra aparentemente presenta o se puede visualizar una serie de fallas y lesiones, siendo una obra nueva, lo cual es el motivo del estudio para identificar toda falla superficial mediante la metodología denominada PCI.

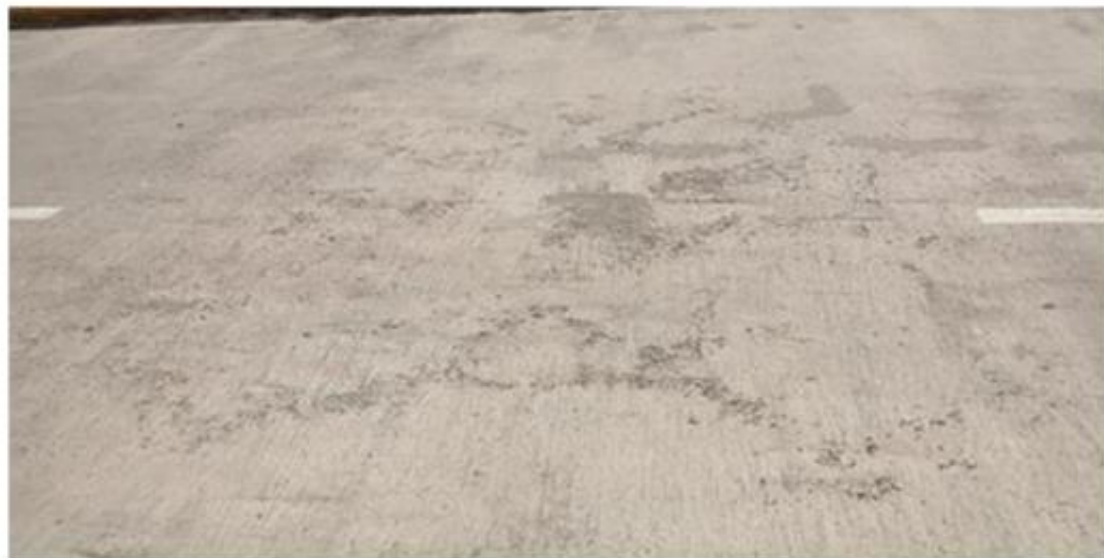
FOTOGRAFIA

COD	SEVERIDAD	Nº DE LOSAS	DIMENSIÓN 1	DIMENSIÓN 2	ÁREA (m ²)
28	L	Losa 1	0.010	1.00	0.01
31	L	Losa 1	2.40	3.40	8.16
28	M	Losa 2	0.015	1.25	0.01875

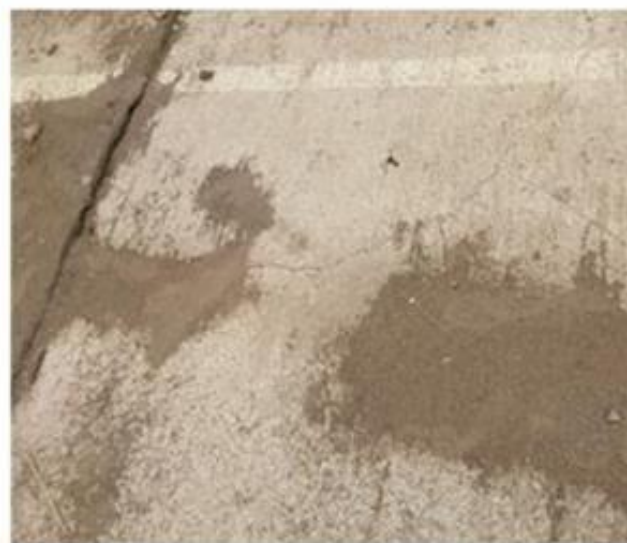
FOTOGRAFIA

COD	SEVERIDAD	Nº DE LOSAS	DIMENSIÓN 1	DIMENSIÓN 2	ÁREA (m ²)
28	L	Losa 1	0.012	0.70	0.0084
28	M	Losa 2	0.013	2.10	0.0273

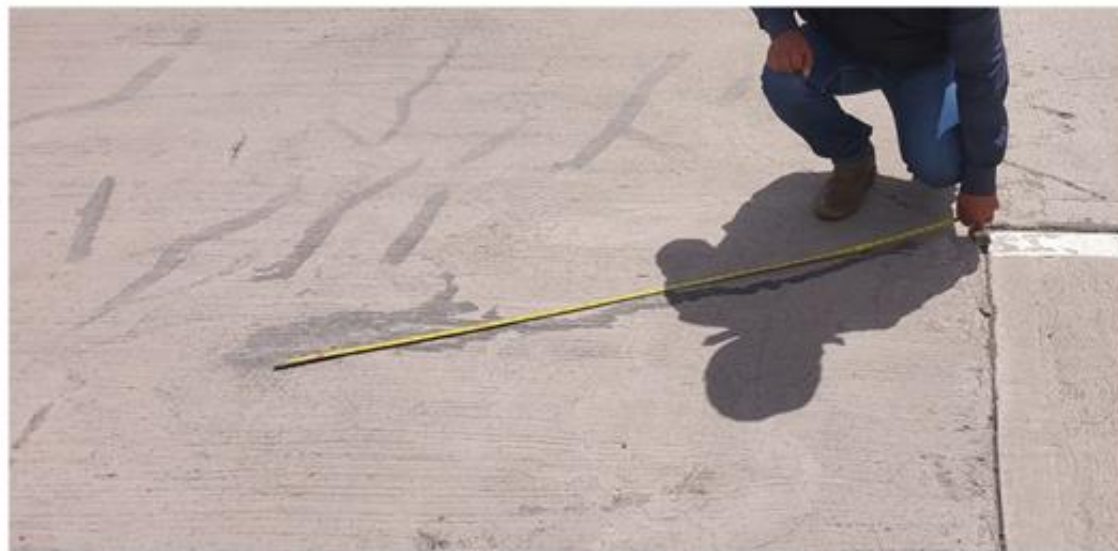
FOTOGRAFIA

COD	SEVERIDAD	Nº DE LOSAS	DIMENSIÓN 1	DIMENSIÓN 2	ÁREA (m ²)
28	L	Losa 1	0.01	2.00	0.022
28	L	Losa 2	0.01	1.25	0.01375

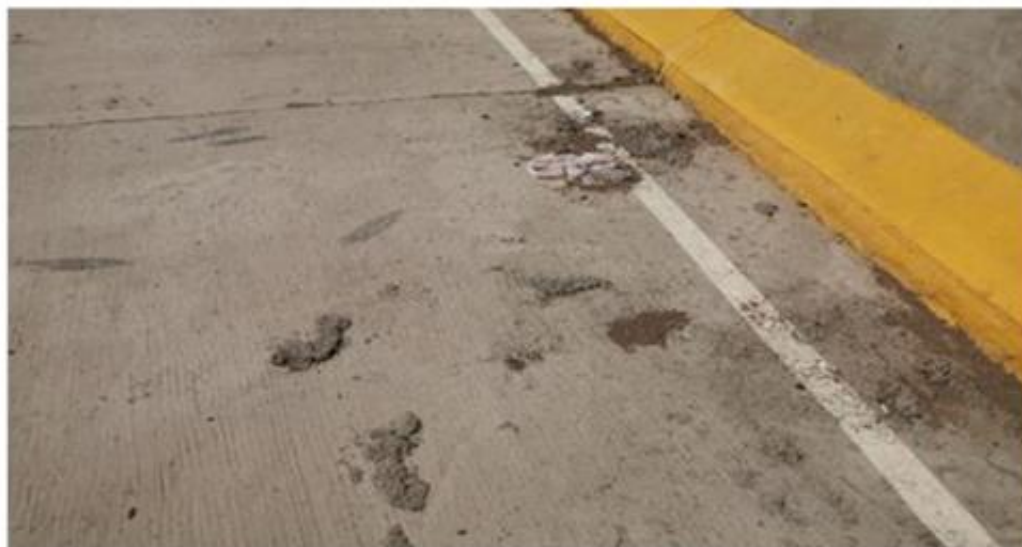
FOTOGRAFIA

COD	SEVERIDAD	N° DE LOSAS	DIMENSIÓN 1	DIMENSIÓN 2	ÁREA (m ²)
28	M	Losa 1	0.013	1.40	0.0182
32	L	Losa 1	0.30	2.50	0.75
28	M	Losa 2	0.014	3	0.042

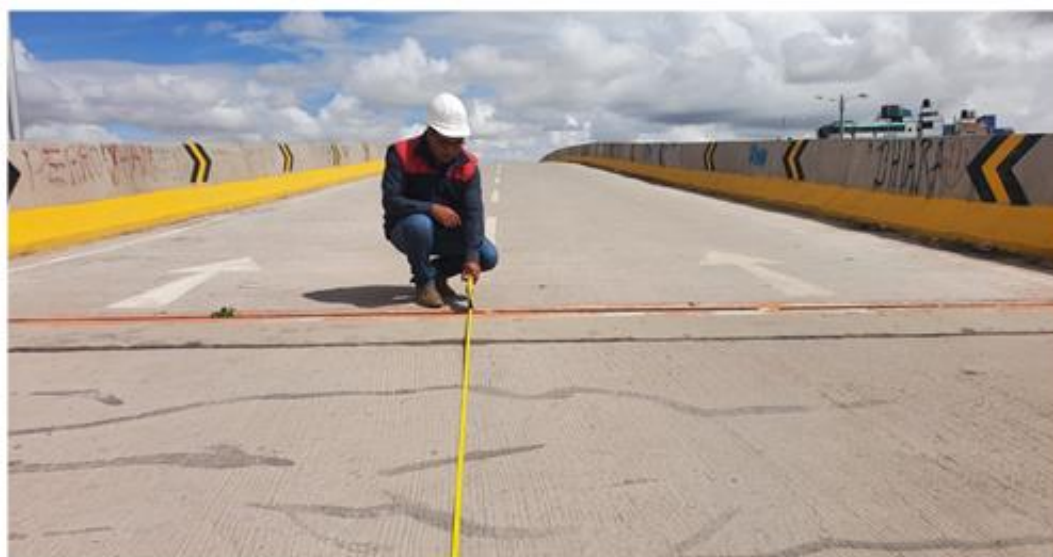
FOTOGRAFIA

COD	SEVERIDAD	N° DE LOSAS	DIMENSIÓN 1	DIMENSIÓN 2	ÁREA (m ²)
23	L	Losa 1	4.90	3.60	17.64
23	L	Losa 2	4.50	3.60	16.2

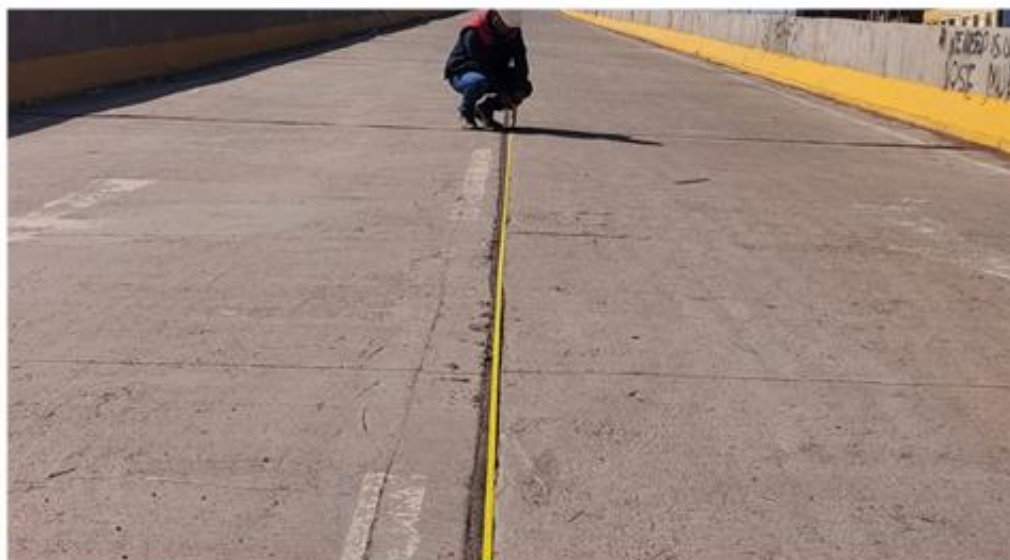
FOTOGRAFIA

COD	SEVERIDAD	N° DE LOSAS	DIMENSIÓN 1	DIMENSIÓN 2	ÁREA (m ²)
28	L	Losa 1	0.011	3.20	0.0352
23	L	Losa 2	5.40	2.00	10.8

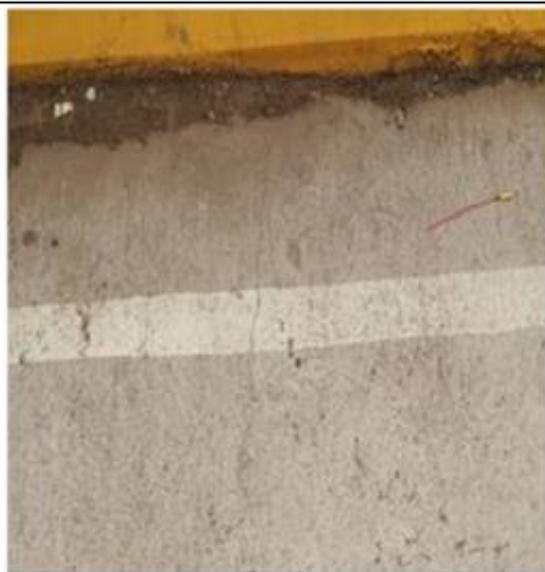
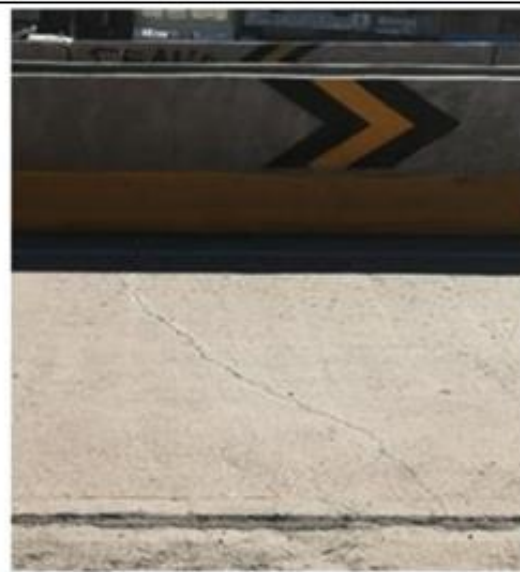
FOTOGRAFIA

COD	SEVERIDAD	Nº DE LOSAS	DIMENSIÓN 1	DIMENSIÓN 2	ÁREA (m ²)
28	M	Losa 1	0.014	0.50	0.007
28	M	Losa 2	0.014	3.60	0.0504

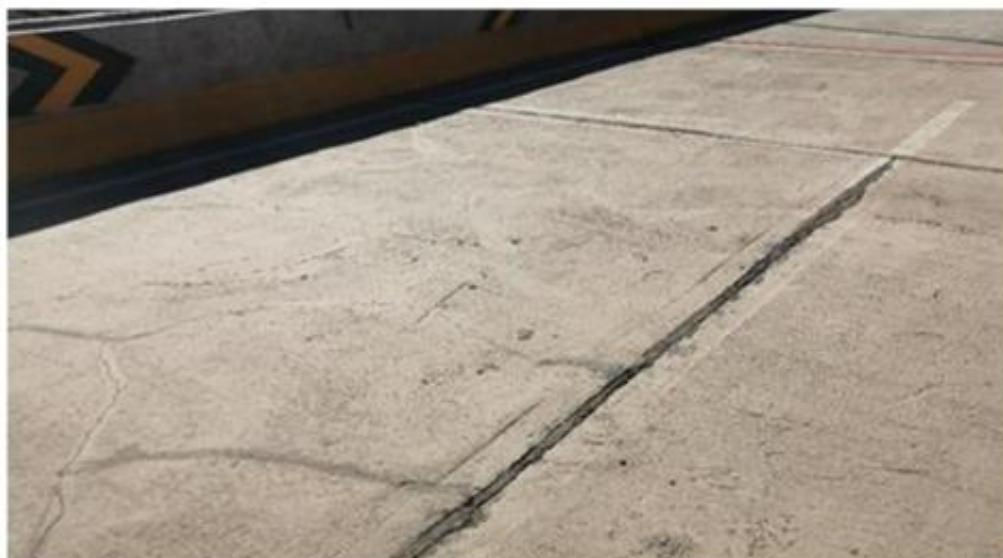
FOTOGRAFIA

COD	SEVERIDAD	N° DE LOSAS	DIMENSIÓN 1	DIMENSIÓN 2	ÁREA (m ²)
23	L	Losa 1	3.40	1.80	6.12
32	L	Losa 1	0.50	0.60	0.3
23	L	Losa 2	3.60	3.80	13.68

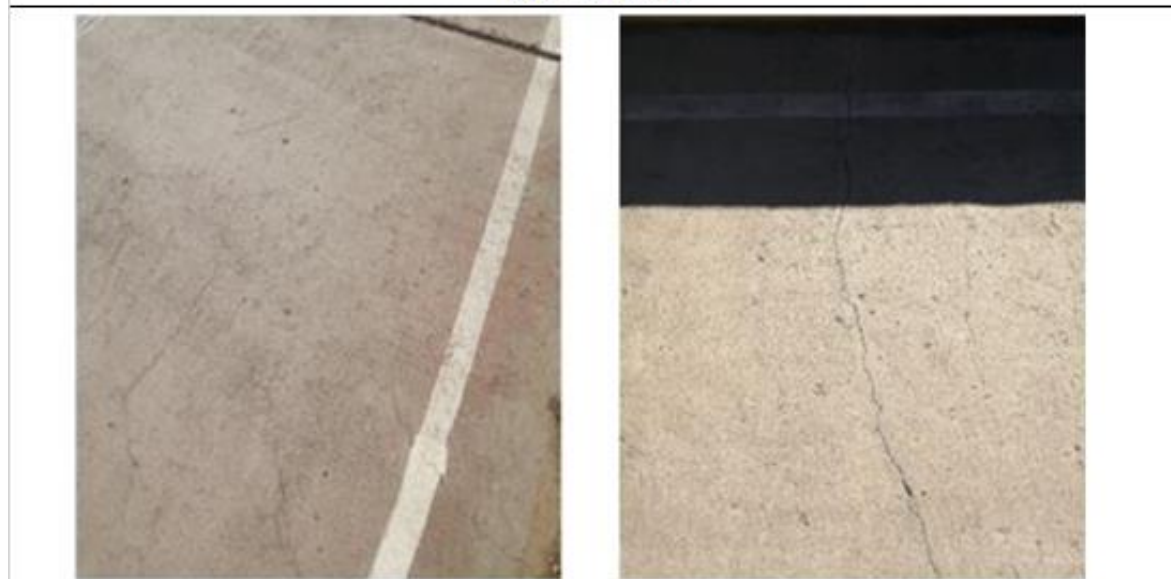
FOTOGRAFIA

COD	SEVERIDAD	N° DE LOSAS	DIMENSIÓN 1	DIMENSIÓN 2	ÁREA (m ²)
28	M	Losa 1	0.014	1.20	0.0168
28	M	Losa 2	0.014	3.60	0.0504

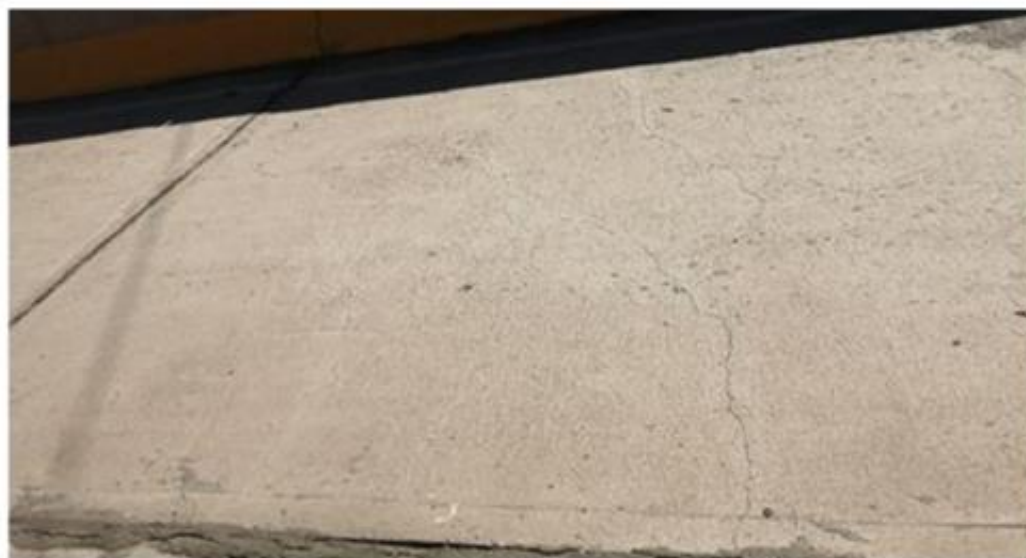
FOTOGRAFIA

COD	SEVERIDAD	N° DE LOSAS	DIMENSIÓN 1	DIMENSIÓN 2	ÁREA (m ²)
23	L	Losa 1	3.60	3.80	13.68

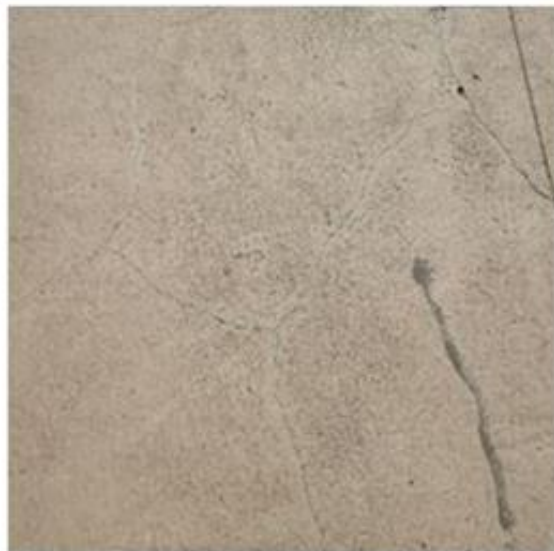
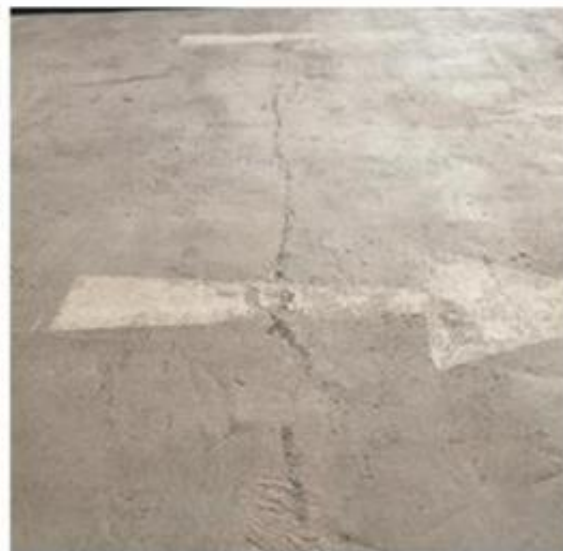
FOTOGRAFIA

COD	SEVERIDAD	N° DE LOSAS	DIMENSIÓN 1	DIMENSIÓN 2	ÁREA (m ²)
28	L	Losa 1	0.011	0.70	0.0077
28	M	Losa 2	0.016	3.60	0.0576

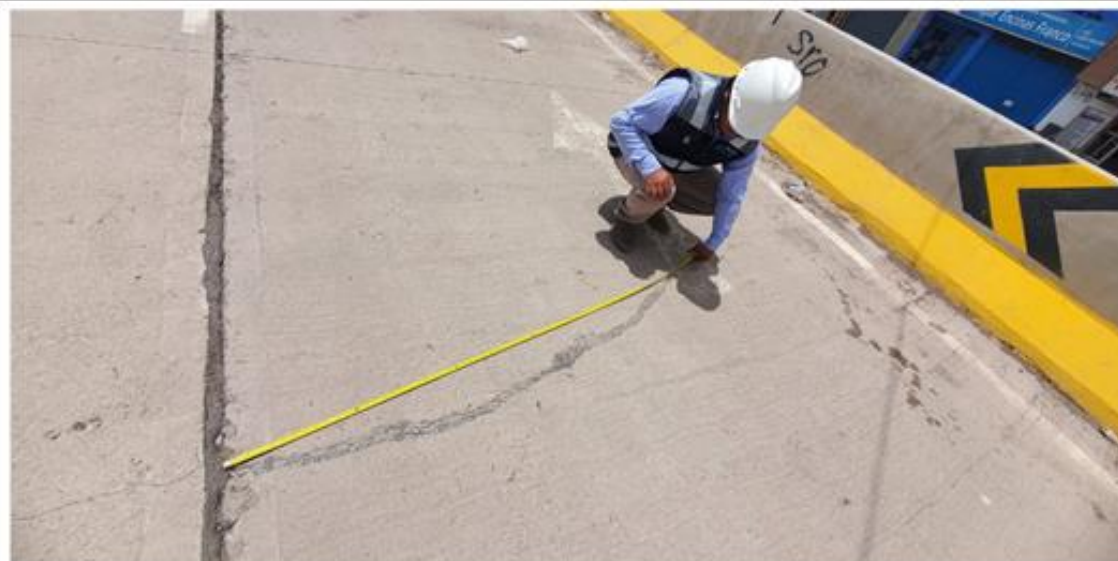
FOTOGRAFIA

COD	SEVERIDAD	N° DE LOSAS	DIMENSIÓN 1	DIMENSIÓN 2	ÁREA (m ²)
28	L	Losa 2	0.012	3.20	0.0384
