**IDENTIFICACIÓN DE RIESGOS AMBIENTALES EN
LA PLAYA DE CHIFRON DISTRITO
DE CAPACHICA**

PARA OPTAR EL TÍTULO PROFESIONAL DE:
INGENIERO SANITARIO Y AMBIENTAL

2024

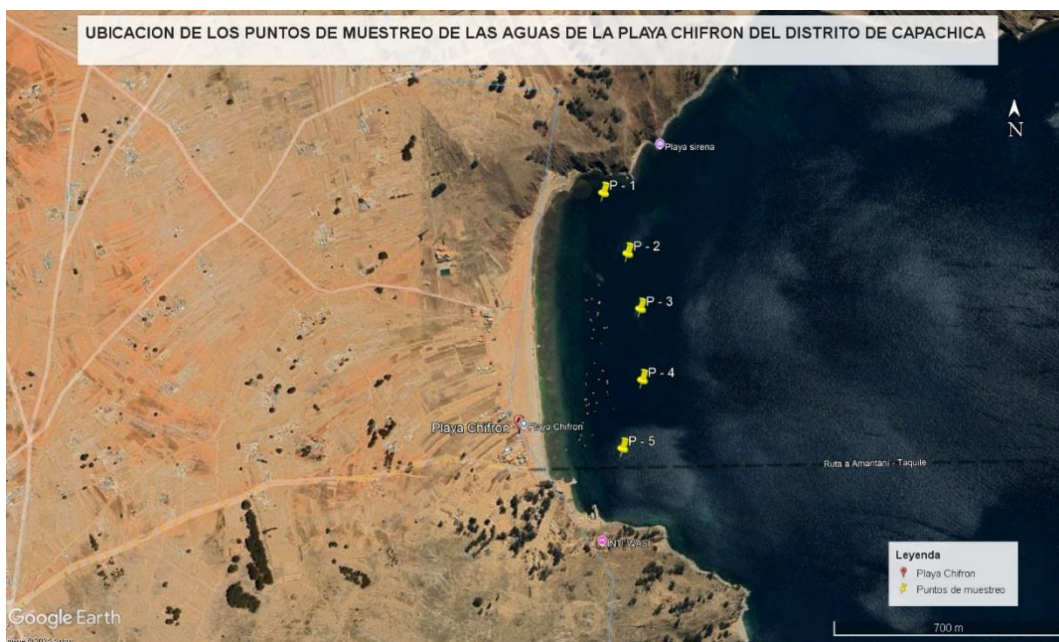
Figura 1

Ubicación de los puntos de muestreo de las aguas de la playa Chifrón, del localidad de Capachica.

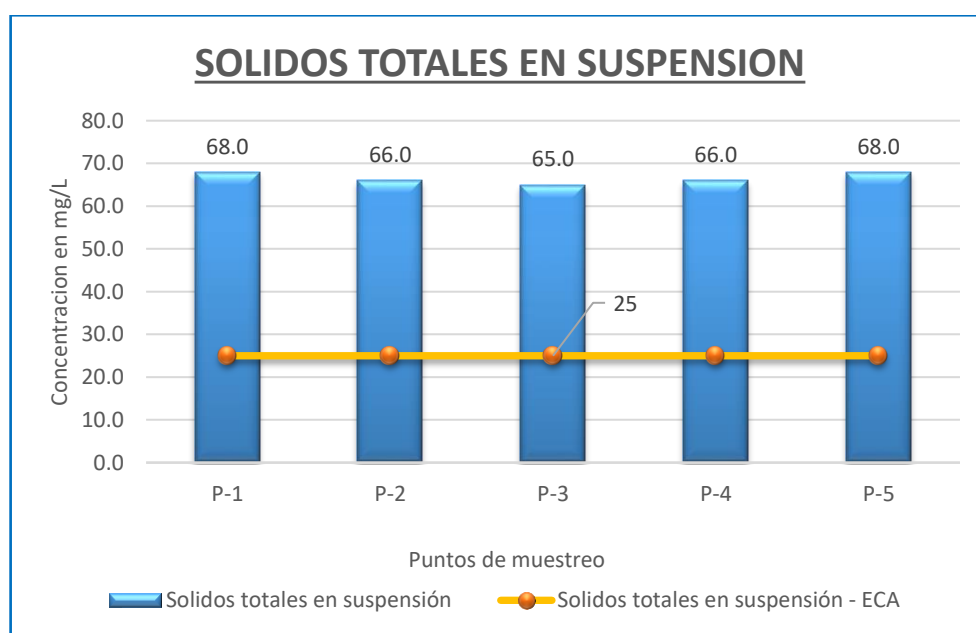
Figura 6

Concentración de los sólidos totales en suspensión, en los 05 puntos de muestreo en la playa Chifrón VS ECA - C4 (E1: Lagunas y lagos).

La gráfica 6 ilustra la concentración de STS en los cinco puntos de muestreo de la playa Chifrón, con valores que oscilan entre 65 y 68 mg/L, excediendo el límite establecido de ≤ 25 mg/L de acuerdo con el ECA - C4 (E1: Lagunas y lagos). Este exceso de sólidos en suspensión puede indicar la existencia de contaminantes, como sedimentos, materia orgánica y residuos, que pueden deteriorar la pureza del agua y el bienestar de ríos y lagos. La alta concentración de sólidos puede obstruir la luz solar, limitando la fotosíntesis de las plantas acuáticas y alterando la cadena alimentaria. Para la población local, esto puede traducirse en restricciones en actividad des recreativas y en la pesca, impactando negativamente en la prosperidad y el bienestar de la comunidad.

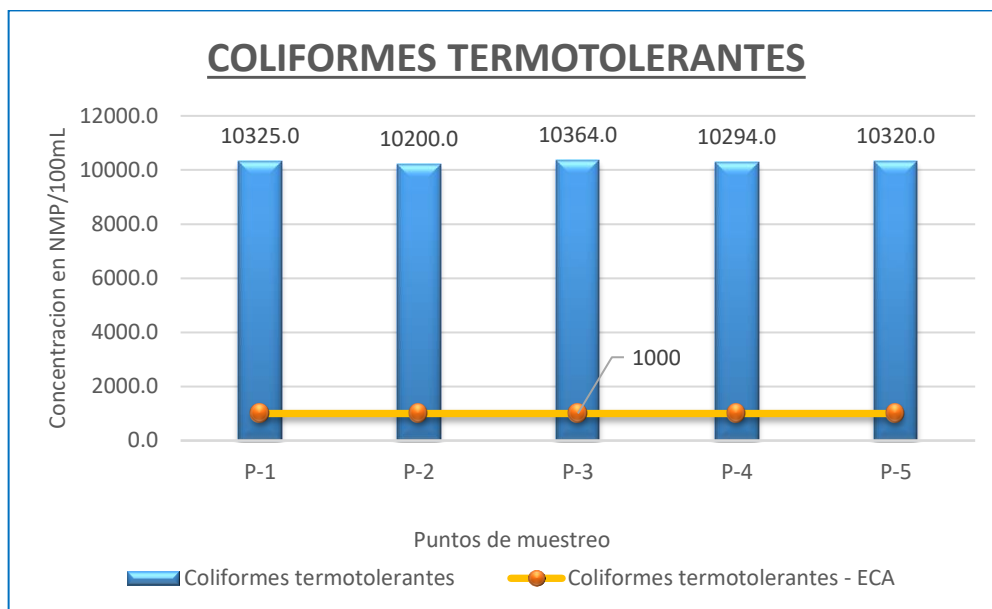
Figura 12

Concentración de los coliformes termotolerantes, en los 05 puntos de muestreo en la playa Chifrón VS ECA - C4 (E1: Lagunas y lagos).

La gráfica muestra la concentración de coliformes termotolerantes en los cinco puntos de muestreo de la playa Chifrón, con valores desde 10200.0 a 10364.0 NMP/100 mL, lo que excede significativamente el límite permitido de 1000 NMP/100mL según el ECA - C4 (E1: Lagunas y lagos). Estos altos grado es de coliformes indican una posible contaminación fecal, que puede provenir de desechos humanos o de animales, y exhiben un grave riesgo para la salubridad pública. La existencia de bacterias fecales en el agua puede causar padecimientos gastrointestinales y otras infecciones en las personas que utilizan la playa para actividades recreativas, como nadar o practicar deportes acuáticos. Desde el punto de vista ambiental, esta contaminación puede afectar la biodiversidad acuática, ya que los organismos sensibles a la calidad hidrica pueden verse perjudicados. Además, la contaminación por coliformes

puede llevar a la degradación de los biotas acuáticos, alterando las cadenas alimentarias y el equilibrio ecológico. Para la población local, esto puede traducirse en una disminución de la calidad de vivir, afectando las actividades turísticas y recreativas que son el motor económico de esta área.
