DIAGNÓSTICO DEL ESTADO DE LA RED DE INSTALACIONES DE DESAGÜE DEL HOSPITAL MANUEL NÚÑEZ BUTRÓN

UNIVERSIDAD ANDINA
NÉSTOR CÁCERES VELÁSQUEZ
FACULTAD DE INGENIERÍAS Y CIENCIAS PURAS
ESCUELA PROFESIONAL DE INGENIERÍA SANITARIA Y AMBIENTAL

PARA OPTAR EL TÍTULO PROFESIONAL DE:
INGENIERO SANITARIO Y AMBIENTAL

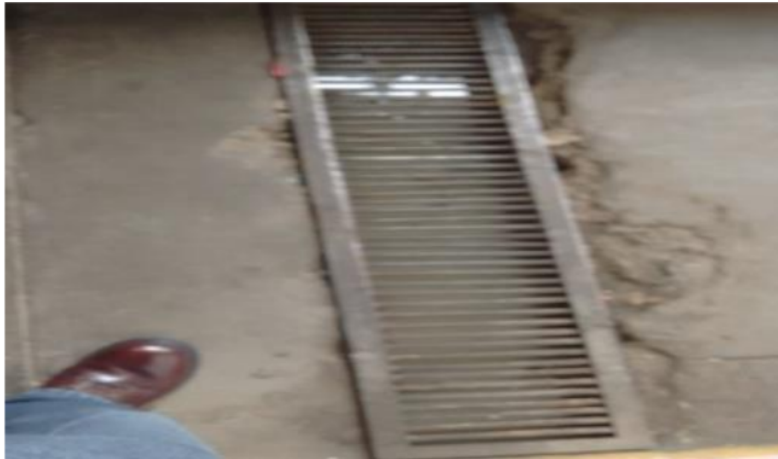
Figura 2*Sumidero de cocina*

RED DE SISTEMA DE AGUA SERVIDAS DE COCINA						
Nombre	Act/Inact	Antigüedad	Condición	Accesorios	Funcionamiento	Observaciones
Sumideros	Inactivo	50 años	Malo	Rejas de sumideros	Malo	Los sumideros no cuentan con rejillas, por lo que se produce taponamiento.
Registros roscados	Inactivo	50 años	Malo	Tapa de registros roscados	Malo	Los registros no tienen tapas, por lo tanto existe malos olores.
Trampa de grasa	Inactivo	50 años	Malo			La trampa de grasa es inactivo y carece de mantenimiento.
Red de desagüe en cocina	Malo	50 años	Malo			La red de desagüe está en malas condiciones y de ahí el retorno de aguas servidas.

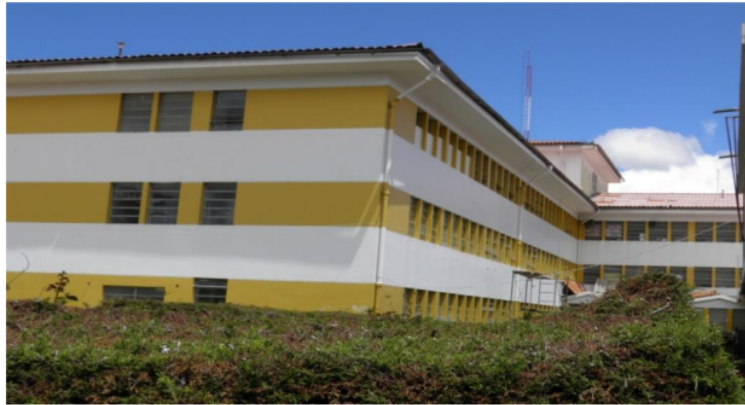
Figura 3.*Montante de PVC*

Los sumideros de los servicios sanitarios **no presentan rejillas** de protección por tanto se encuentran taponeados con tierra, se han previsto la evacuación de las aguas del lavado de pisos por los registros roscados, las aguas que contienen de desagüe permanecen en contacto con el ambiente.

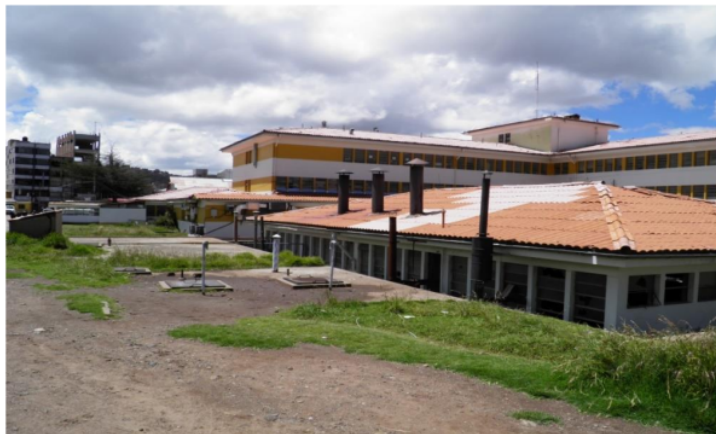
Figura 4

Ubicación del tanque de almacenamiento y bombeo

Esta cámara cilíndrica tiene un diámetro de 7 m, está construida de concreto armado y a su vez dividida en dos partes una cámara seca donde tienen instaladas las bombas y tuberías para el desalojo de agua residual y una cámara húmeda, donde se almacena el agua residual proveniente del hospital y las aguas pluviales recolectadas vía canaletas debido a que la cámara de almacenamiento bombeo de las mismas no funcionan. La cámara seca está dividida en dos niveles de operación el primero se ubican las válvulas y accesorios que conectan a la cámara húmeda y el segundo nivel donde están las bombas y opera para evacuar aguas residuales de la cámara húmeda, mientras que la otra de iguales características está en reparación.

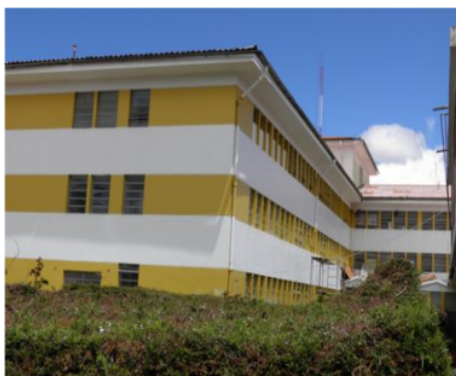
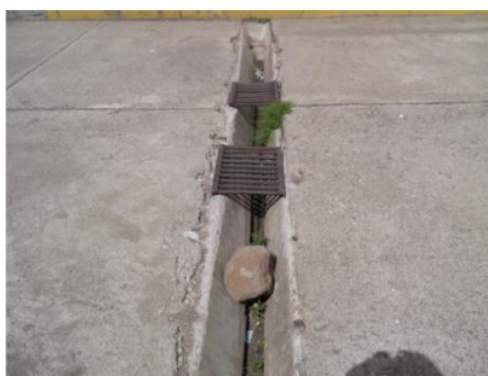
Figura 6

Los montantes y ramales colectores de agua de lluvia se encuentran en regular funcionamiento puesto que desde hace 50 años y presentan deterioros propios por cumplir la vida útil, pero continúan con sus servicios, se puede observar en la siguiente FIGURA N° 6 y el TABLA N° 10.

Canales y montantes de aguas pluviales

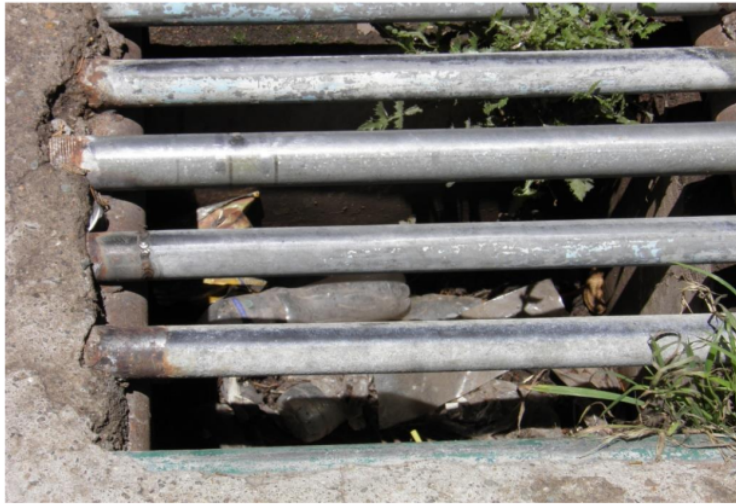
FOTOGRAFÍA 1: canal de aguas fluviales deterioradas

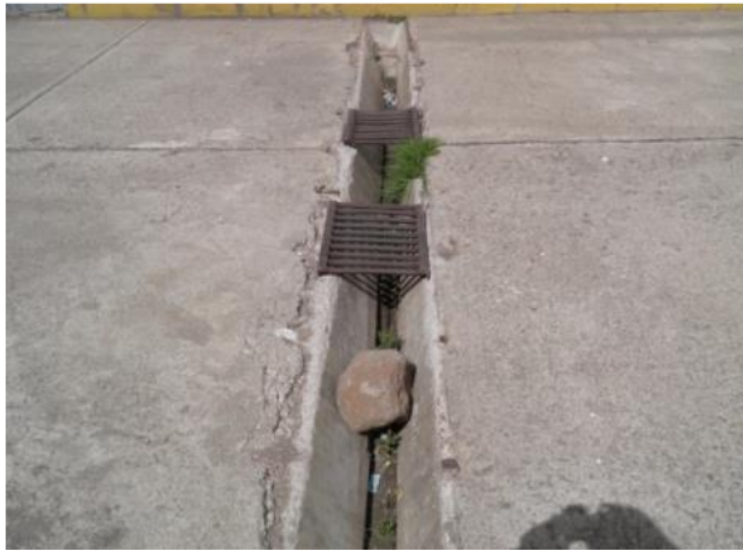
FOTOGRAFÍA 2: canales de agua fluvial oxidados

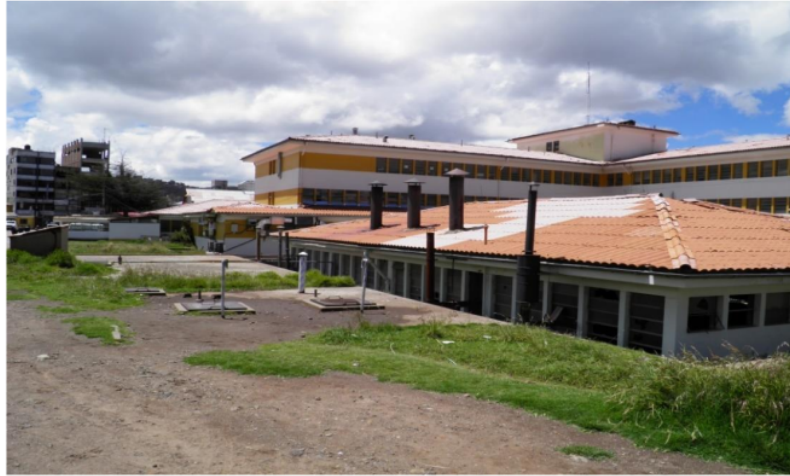
FOTOGRAFÍA 3: *Reservorio de base y casa de motor*
