**ANÁLISIS DEL DESEMPEÑO SÍSMICO ESTRUCTURAL  
PARA LA PROPUESTA DE REFORZAMIENTO DE  
LA ESTRUCTURA DEL PALACIO MUNICIPAL  
DE LA PROVINCIA DE SAN ROMÁN 2024**

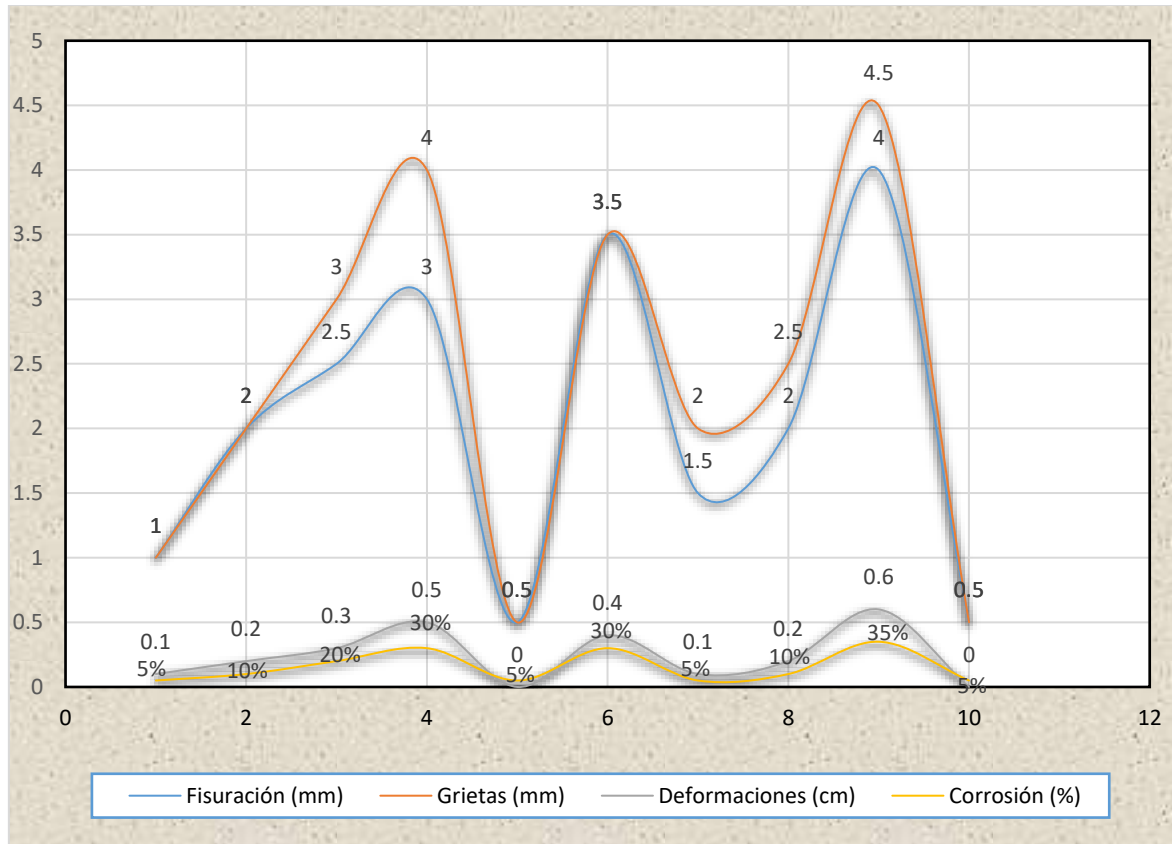
**Figura 4**

*Comparación de Fisuración, Grietas, Deformaciones y Corrosión Losas Aligeradas.*

La figura 10 compara los niveles de fisuración (mm), grietas (mm), deformaciones (cm) y corrosión (%) en losas aligeradas. Se observa que las grietas y fisuración alcanzan sus picos máximos en la losa 10, con 4.5 mm para las grietas y 4 mm para la fisuración. También hay otro pico importante en la losa 4, donde las grietas alcanzan 4 mm y la fisuración llega a 3.5 mm. Las deformaciones son más notables en las losas 6 y 10, con valores de 2 cm y 1.5 cm, respectivamente. La corrosión se mantiene baja a lo largo de todas las losas, con un máximo del 35% en la losa 10, sin que afecte de manera significativa en comparación con los otros parámetros. Las losas 4 y 10 son las que presentan los mayores niveles de daño, con altas fisuraciones, grietas y deformaciones, lo que indica que estas áreas necesitan especial atención en términos de reparación estructural.

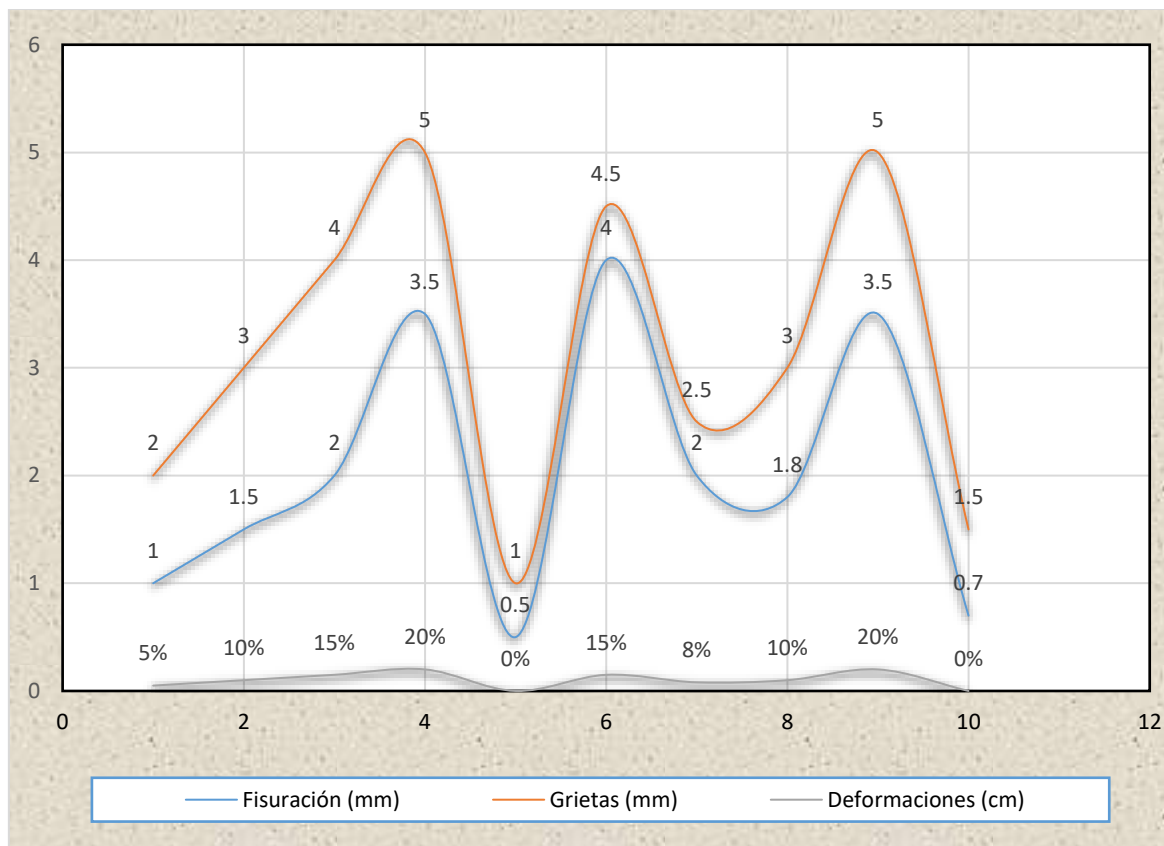
**Figura 5**

*Comparación de Fisuración, Grietas, Deformaciones y Corrosión Muros de Mampostería.*

La figura 11 compara la fisuración (mm), grietas (mm) y deformaciones (cm) en muros de mampostería. Se observa que las grietas alcanzan su valor máximo de 5 mm en las posiciones 5 y 9, mientras que la fisuración llega a su punto más alto en la posición 5 con 4 mm y en la posición 9 con 3.5 mm. Las deformaciones más significativas se presentan en las posiciones 5 y 9, con valores de 2.5 cm y 1.8 cm, respectivamente, lo que indica mayor debilitamiento estructural en estas áreas. A lo largo de la figura, las otras posiciones muestran valores menores tanto en fisuración como en grietas y deformaciones, lo que sugiere que las posiciones 5 y 9 son las más afectadas y requieren una atención prioritaria. La corrosión, aunque representada en la figura anterior, no se muestra en esta, lo que permite concentrar el análisis en los daños estructurales visibles en los muros de mampostería.

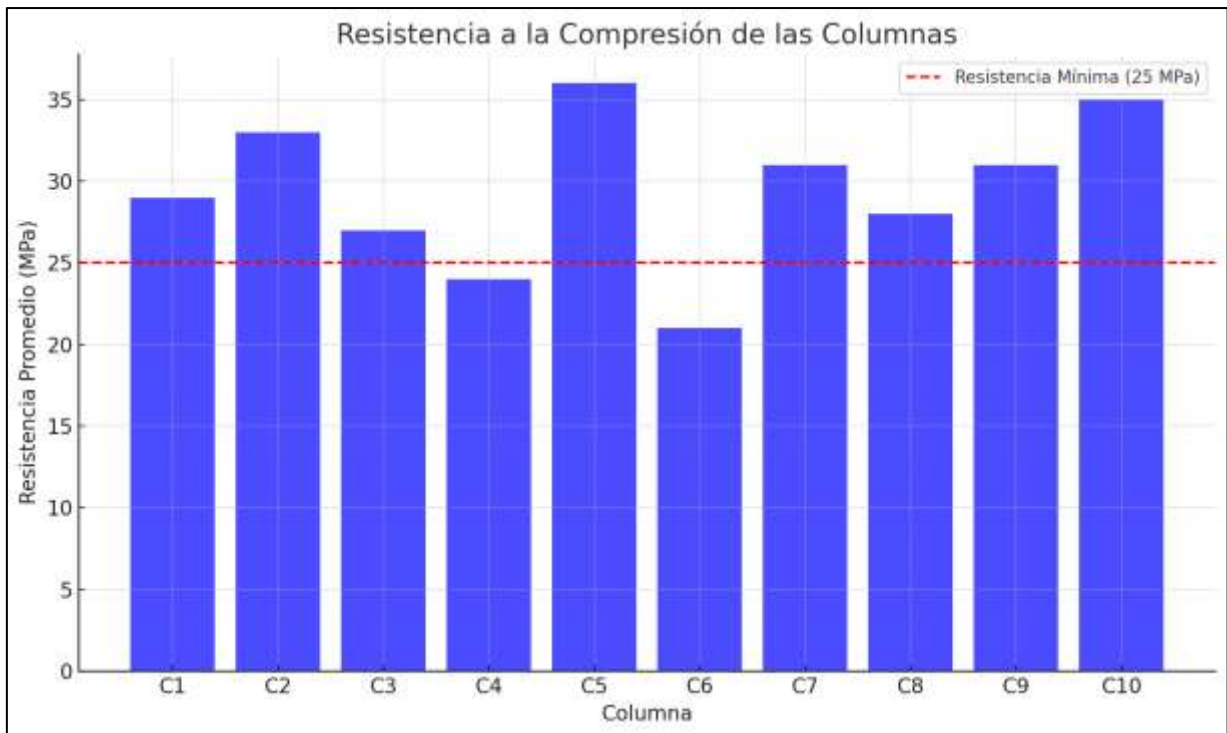
**Figura 6**

*Resistencia a la Compresión de las Columnas.*

- Las columnas C5 y C10 presentan la mayor resistencia con un promedio de 36 MPa y 35 MPa, respectivamente, lo que indica que tienen un excelente comportamiento estructural.
- Las columnas C4 y C6 tienen las resistencias más bajas, con valores de 24 MPa y 23 MPa, lo que sugiere que estas son las más susceptibles de necesitar refuerzos.

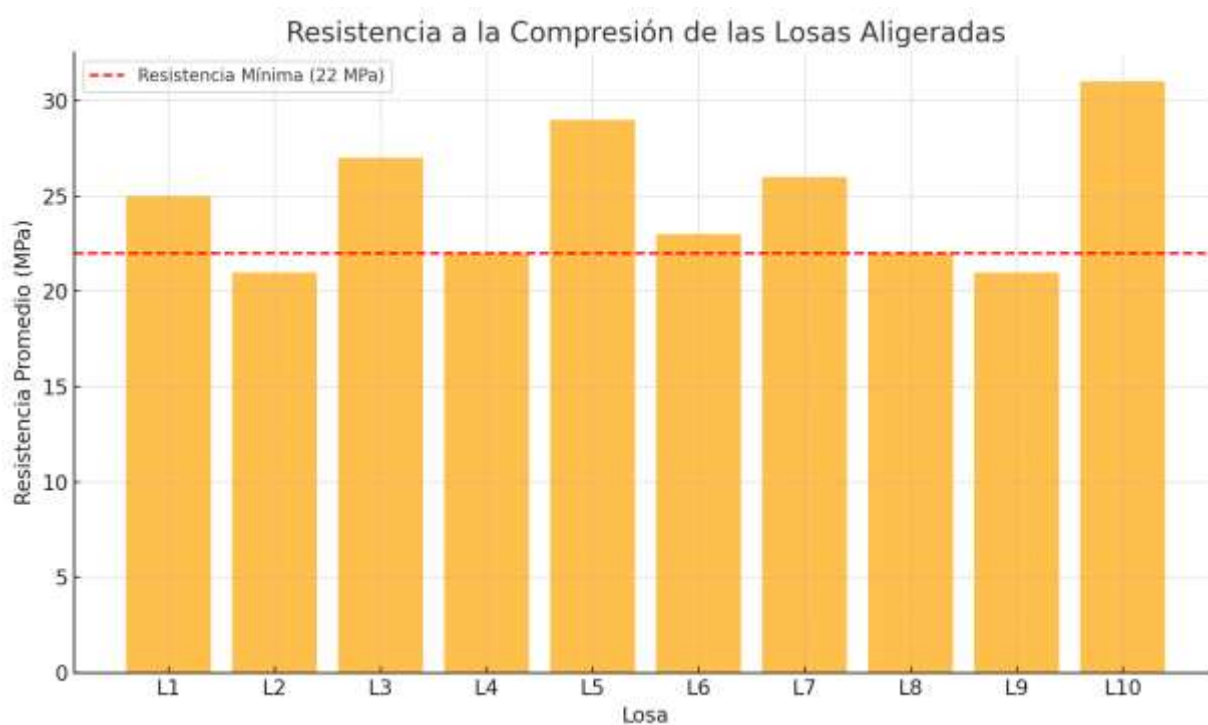
**Figura 8**

*Resistencia a la Compresión de las Losas Aligeradas.*

- Las losas **L5 y L10** mostraron los mejores resultados, con valores superiores a 29 MPa.
- Las losas **L6 y L9** tienen resistencias por debajo del valor normativo mínimo de 22 MPa, lo que indica que deben ser reforzadas para evitar fallos bajo cargas.

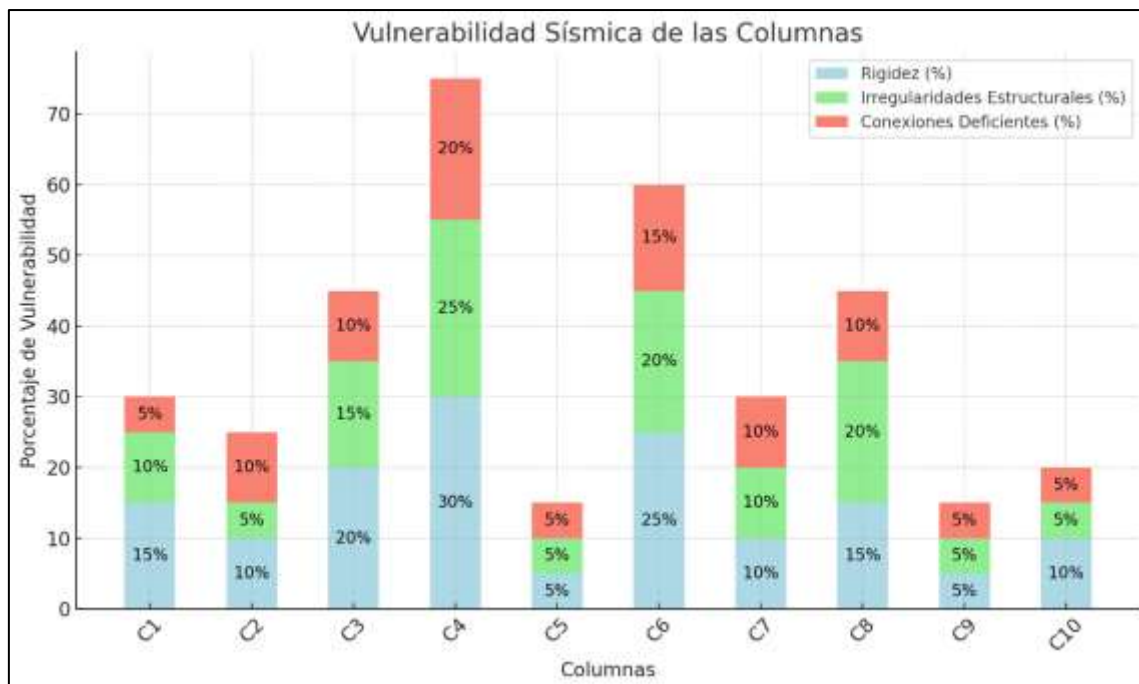
**Figura 10**

*Vulnerabilidad Sísmica de las Columnas.*

La figura muestra barras que representa la vulnerabilidad sísmica de diferentes columnas (C4, C5, etc.). El porcentaje de vulnerabilidad está desglosado en tres categorías: rigidez (en azul), irregularidades estructurales (en verde) y conexiones deficientes (en rojo). Las columnas con mayor vulnerabilidad son C4 y C6, que alcanzan hasta un 70% y 60%, respectivamente, con una alta proporción de irregularidades estructurales y conexiones deficientes. Las columnas restantes presentan menor vulnerabilidad, con porcentajes variables entre las categorías. Esta figura ilustra la necesidad de reforzar las columnas más vulnerables para mejorar la resistencia sísmica.

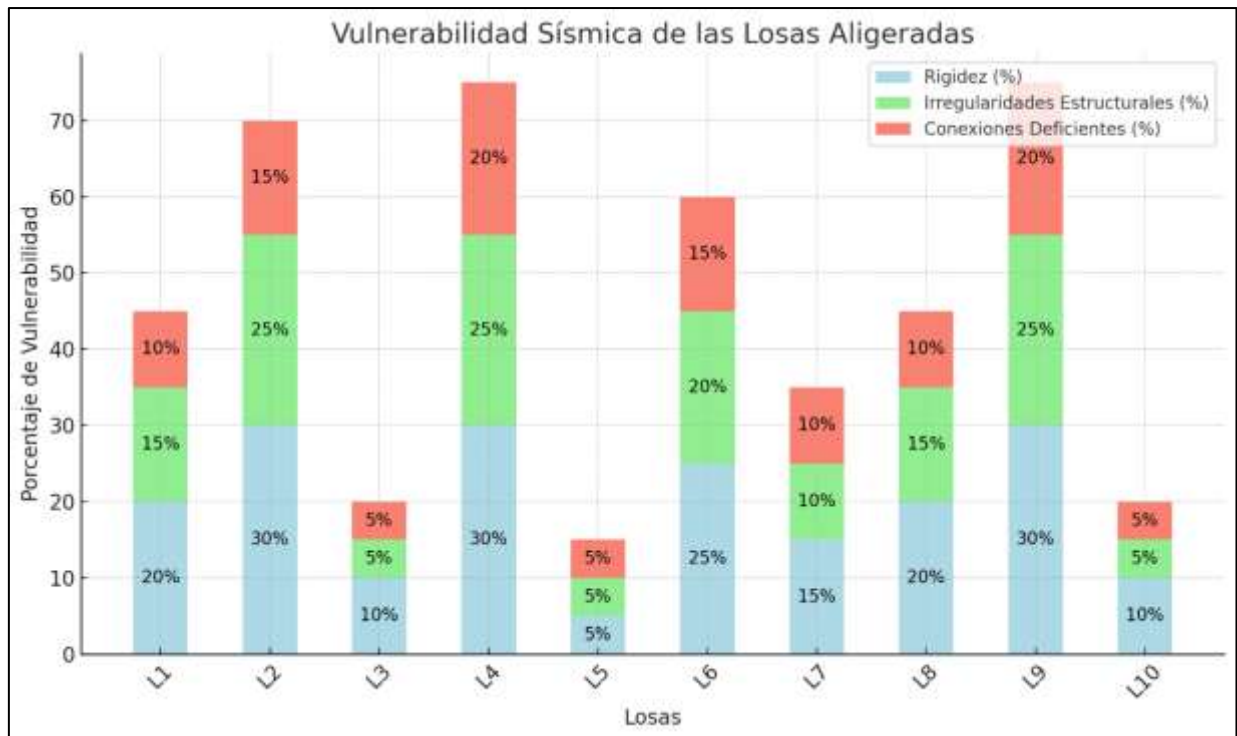
**Figura 12**

*Vulnerabilidad Sísmica de las Losas Aligeradas.*

La figura muestra barras que representa la vulnerabilidad sísmica de las losas aligeradas, dividida en tres componentes: rigidez (azul), irregularidades estructurales (verde) y conexiones deficientes (rojo). Las losas L4 y L9 son las más vulnerables, alcanzando hasta un 70% de vulnerabilidad, con una significativa proporción de irregularidades estructurales y conexiones deficientes. Las losas L1, L6 y L2 también muestran altos niveles de vulnerabilidad. Los porcentajes de vulnerabilidad varían entre las losas, lo que indica la necesidad de atención especial en los elementos más vulnerables para mejorar su resistencia sísmica.

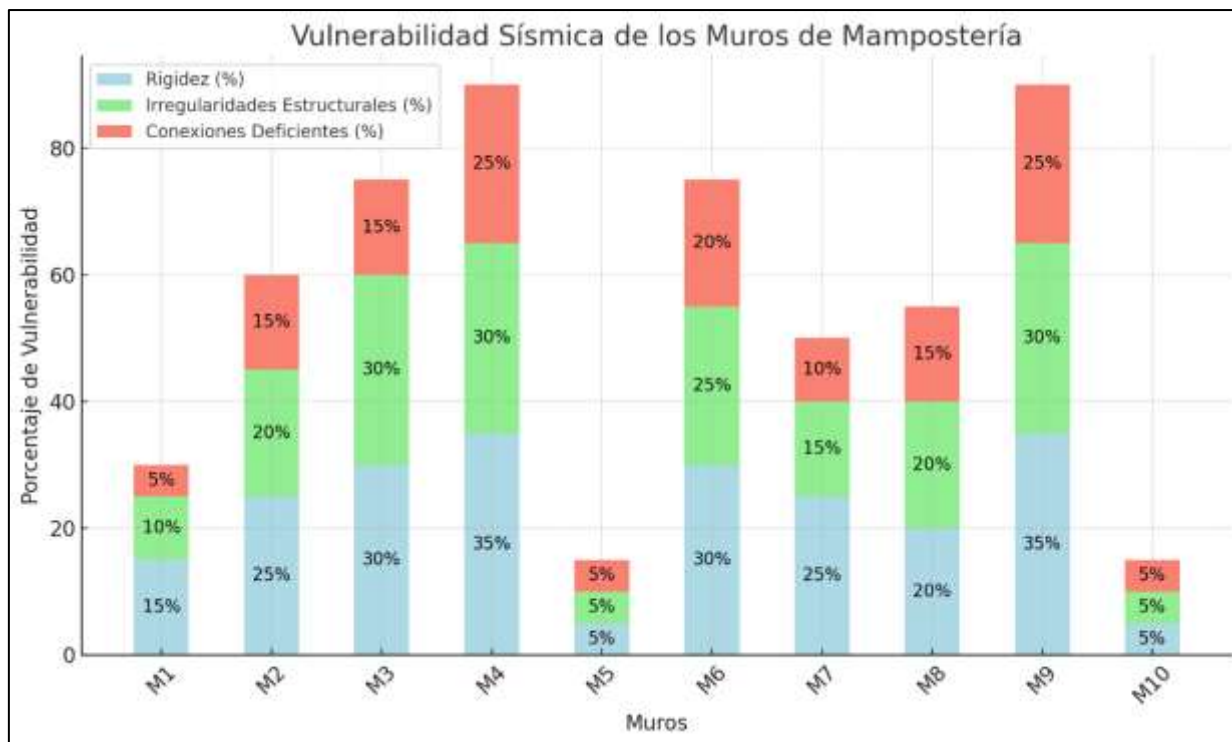
**Figura 13**

*Vulnerabilidad Sísmica de los Muros de Mampostería.*

La figura muestra barras que representan la vulnerabilidad sísmica de los muros de mampostería, desglosada en tres factores: rigidez (azul), irregularidades estructurales (verde) y conexiones deficientes (rojo). Los muros M4 y M9 presentan los mayores niveles de vulnerabilidad, alcanzando hasta un 80%, principalmente debido a las conexiones deficientes y las irregularidades estructurales. Los muros M3 y M6 también muestran altos niveles de vulnerabilidad, mientras que los muros M1, M5 y M10 presentan los menores porcentajes de vulnerabilidad. Esto evidencia la necesidad de reforzar los muros más débiles para mejorar su comportamiento sísmico.
