UNIVERSIDAD ANDINA

ESCUELA PROFESIONAL DE INGENIERÍA CIVIL

**ANÁLISIS DEL NIVEL DE SERVICIO PEATONAL DE
LA AVENIDA EJÉRCITO DE LA CIUDAD
DE AREQUIPA - 2022**

**PARA OPTAR EL TÍTULO PROFESIONAL DE:
INGENIERO CIVIL**

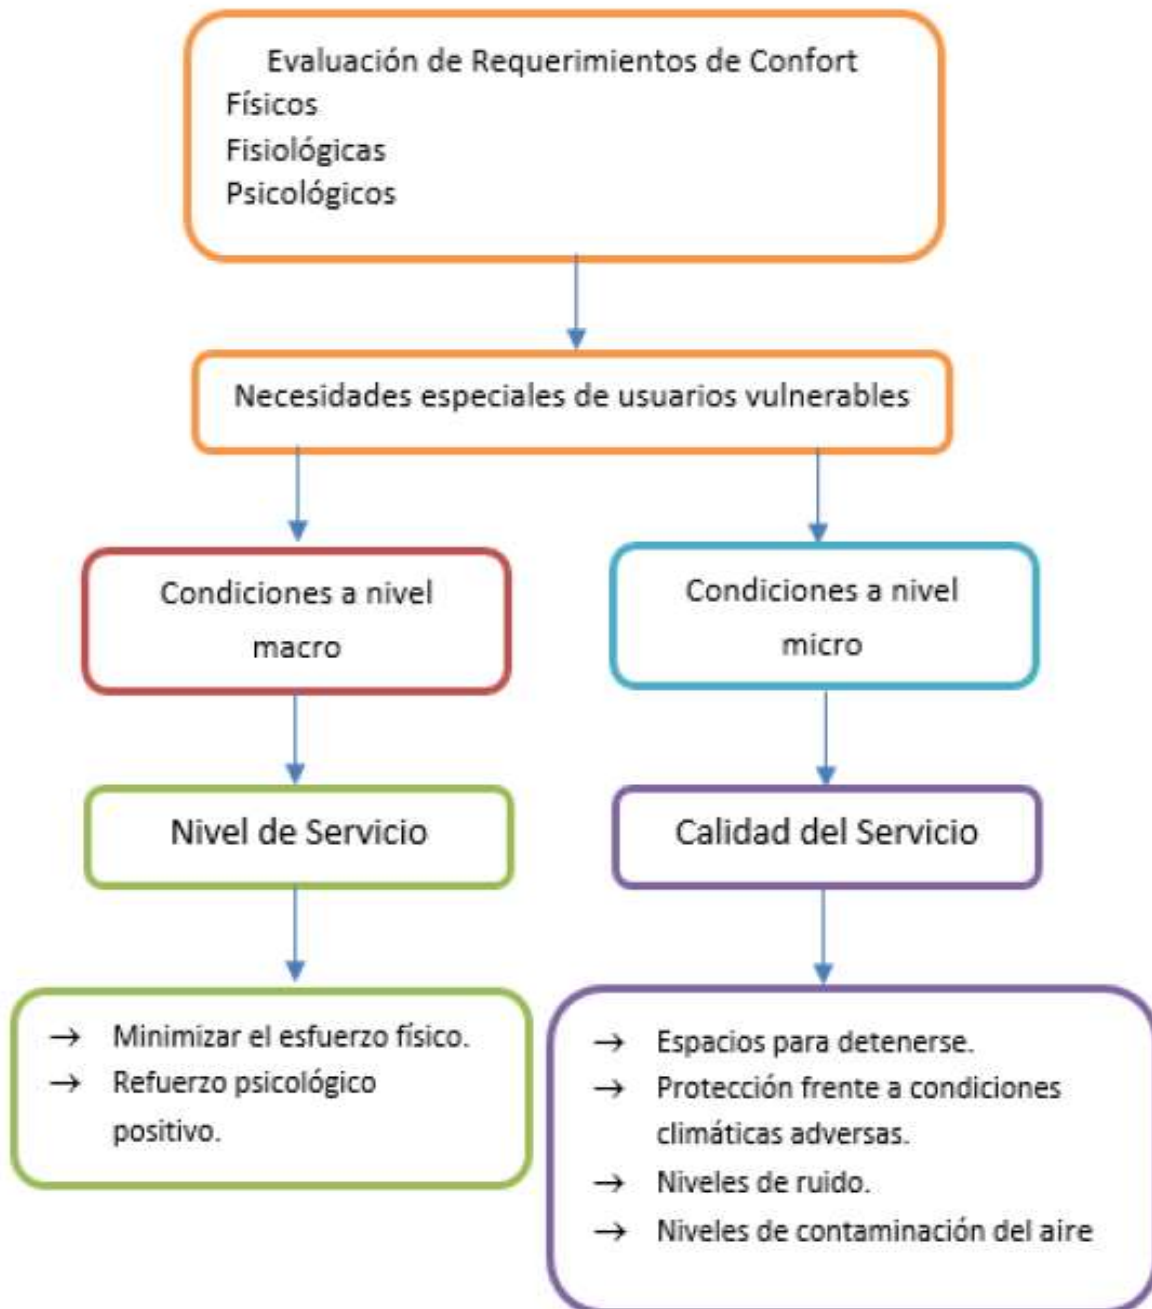
Diagrama de evaluación centrada en el confort.

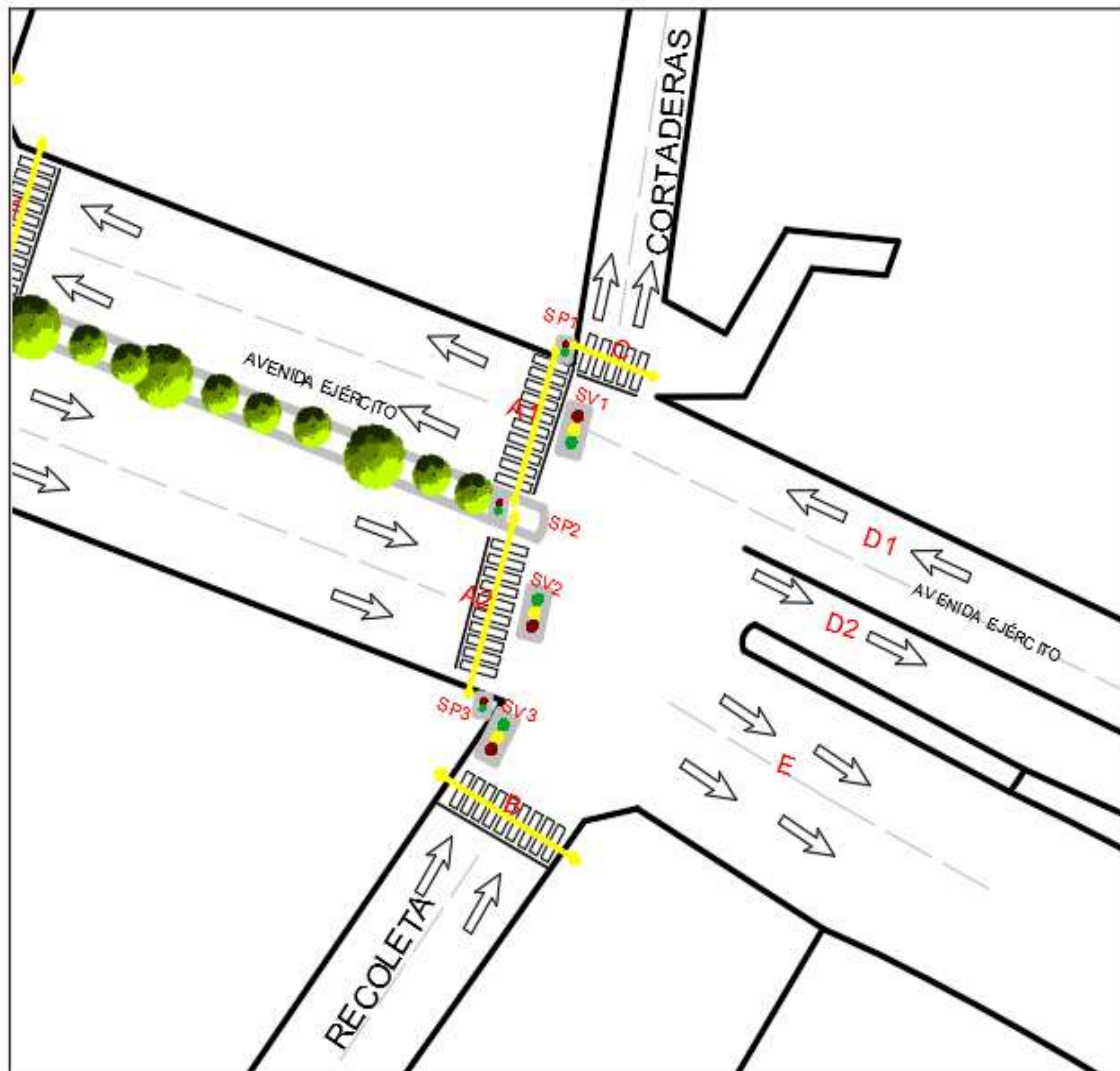
Representación de pasos peatonales de la intersección Av. Ejército - Recoleta - Cortaderas.

En la intersección estudiada, se detectaron dos fases de movimiento de vehículos y se asignó un código a los flujos de vehículos y peatones.

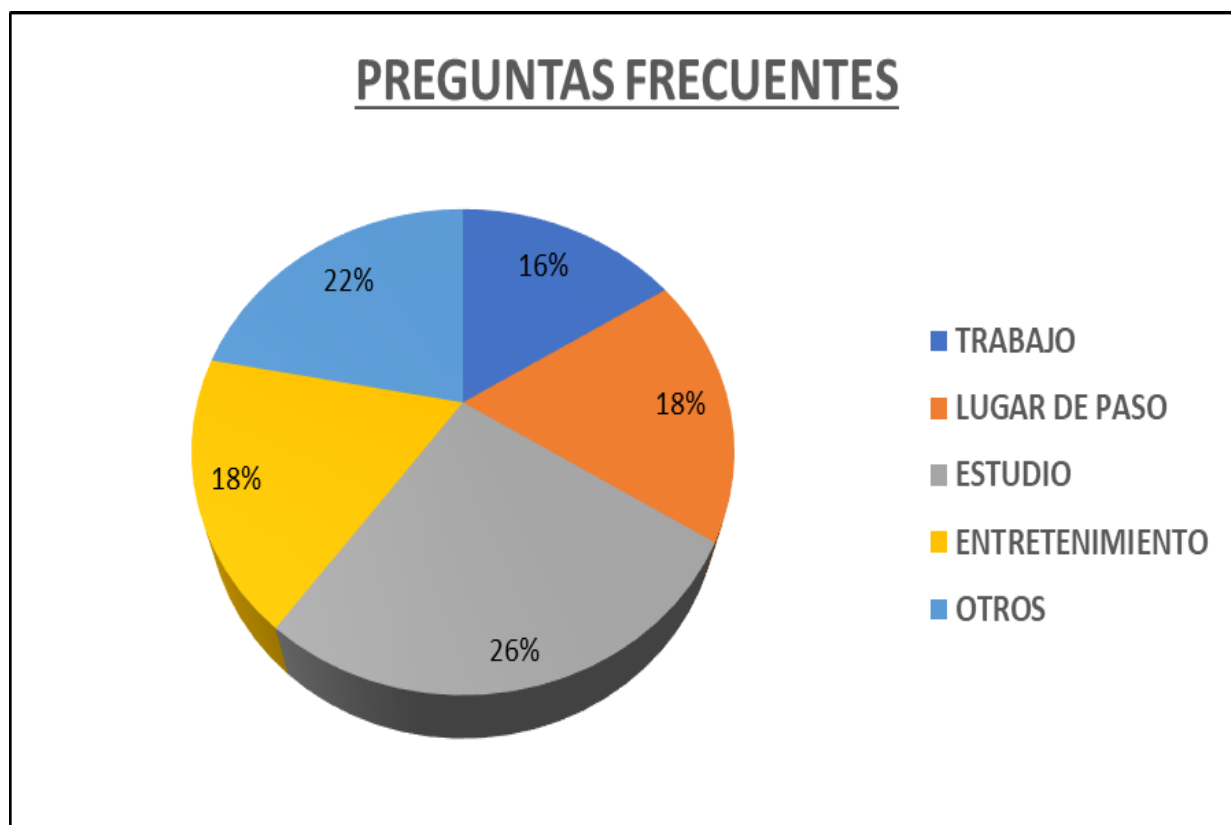
Resultado de encuestas de acciones durante horas más concurridas en la intersección Av. Ejército - Recoleta - Cortaderas.

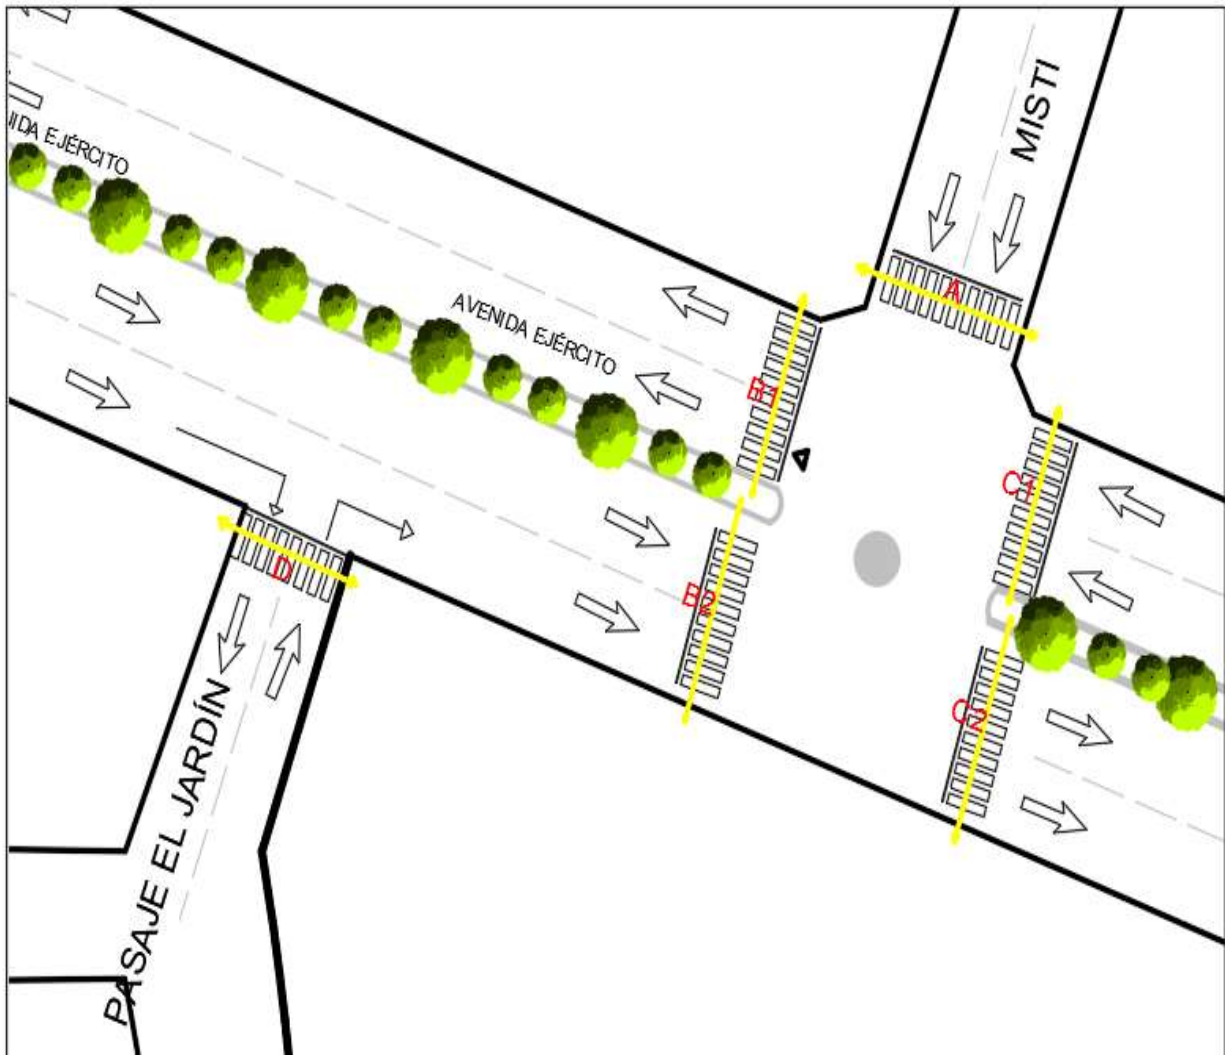
Pasos peatonales de la intersección Av. Ejército - Misti - Pasaje el Jardín.

Se identificó una sola fase de movimientos vehiculares en la intersección estudiada, asimismo se les colocó un código a los flujos peatonales y flujos vehiculares.

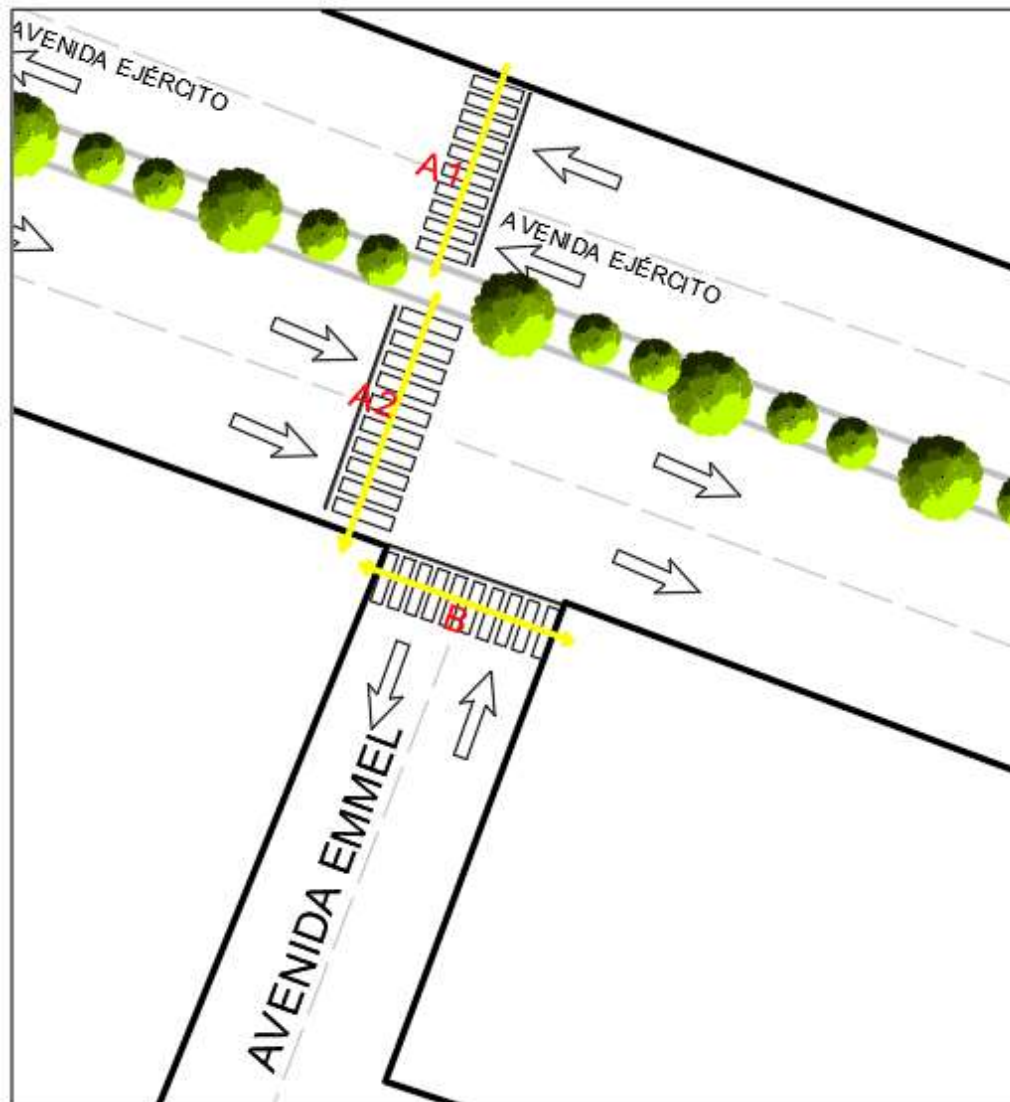
Funcionamiento de la intersección. La intersección de estudio cuenta con 3 pasos peatonales, los cuales no cuentan con semáforo alguno.

Pasos peatonales de la intersección Av. Ejército – Av. Emmel.

En la intersección estudiada, se encontró una sola fase de movimiento de vehículos y se colocó un código tanto a los flujos de vehículos como de peatones.

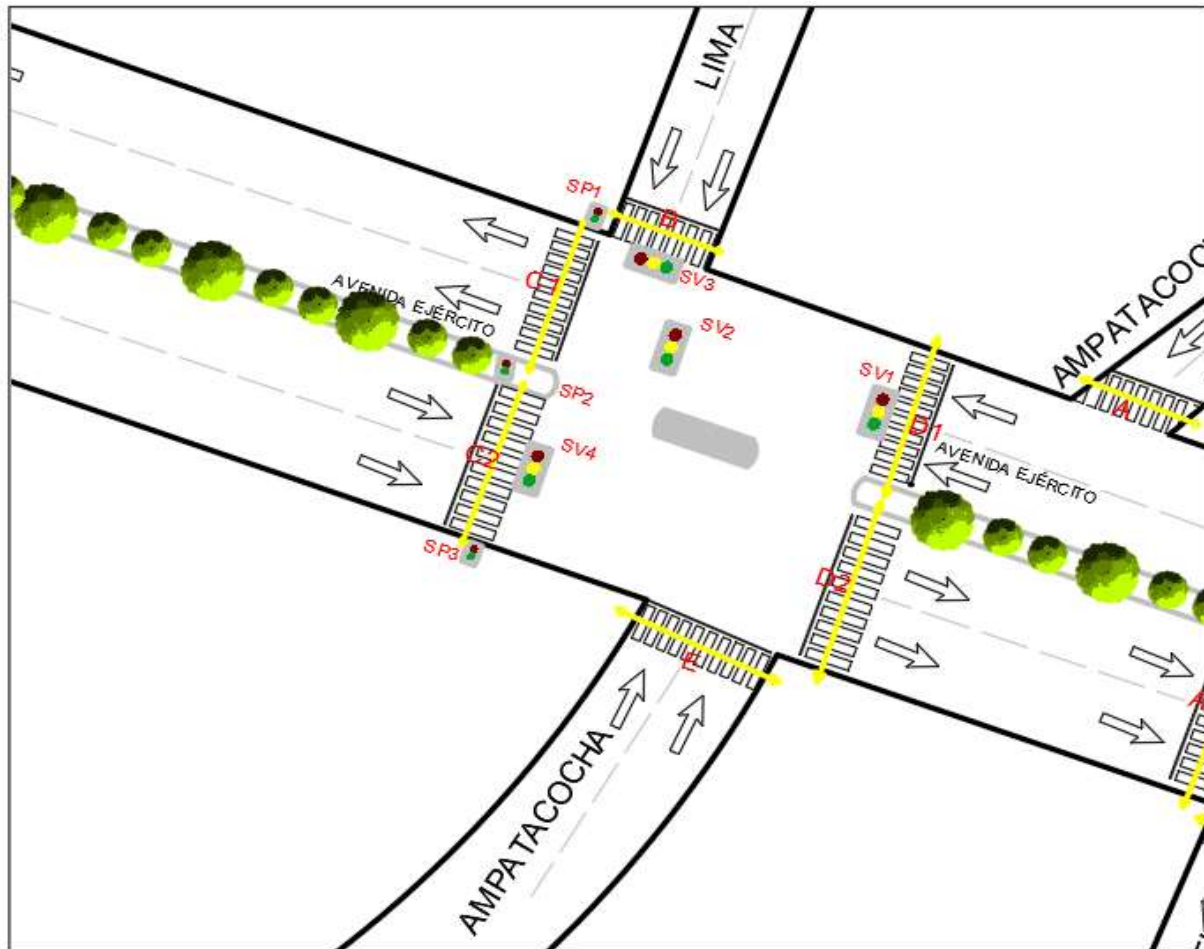
Funcionamiento de la intersección. La intersección de estudio cuenta con 7 pasos peatonales, los cuales cuenta con semáforos vehiculares y peatonales.

Pasos peatonales de la intersección Av. Ejército – Ampatacocha – Lima.

En la intersección estudiada, se detectaron dos fases de movimiento de vehículos y se asignó un código a los flujos de vehículos y peatones.

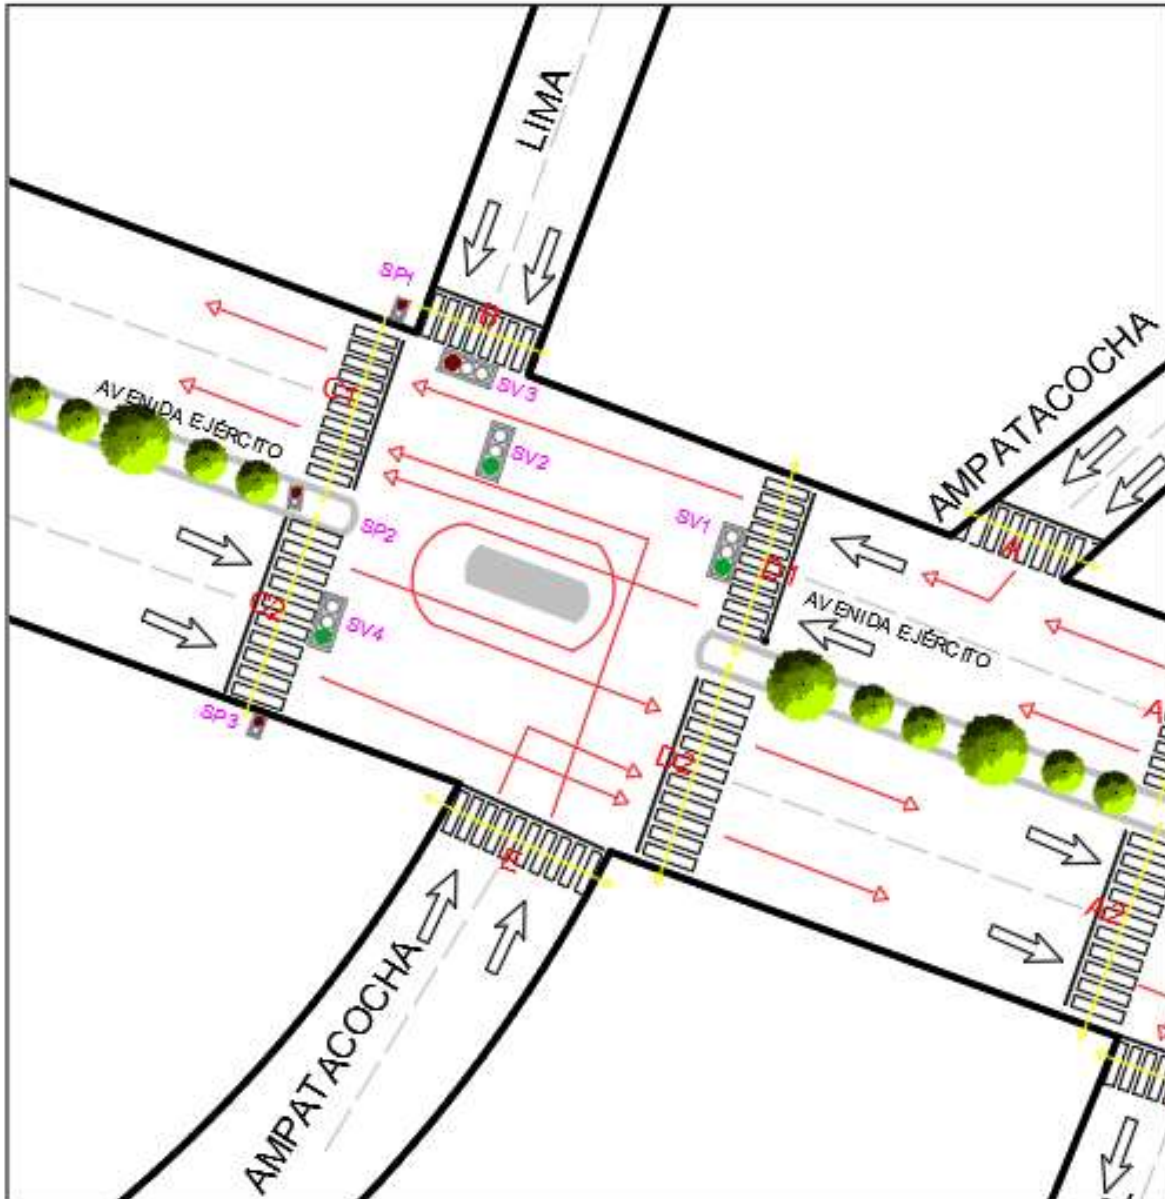
Movimiento vehicular FASE 1 en la intersección Av. Ejército – Ampatacocha - Lima.

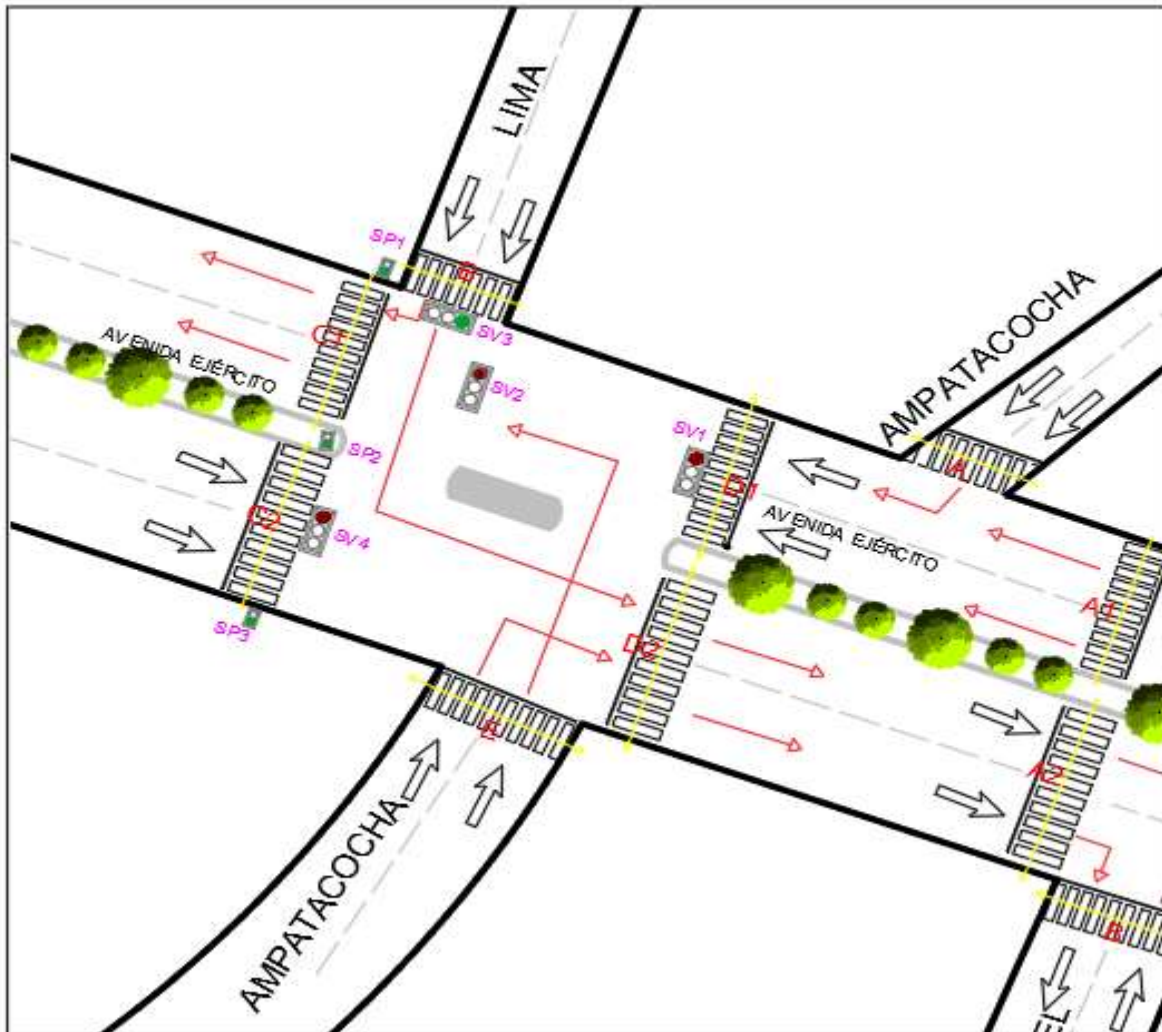
Figura 29

Movimiento vehicular FASE 2 en la intersección Av. Ejército – Ampatacocha - Lima.

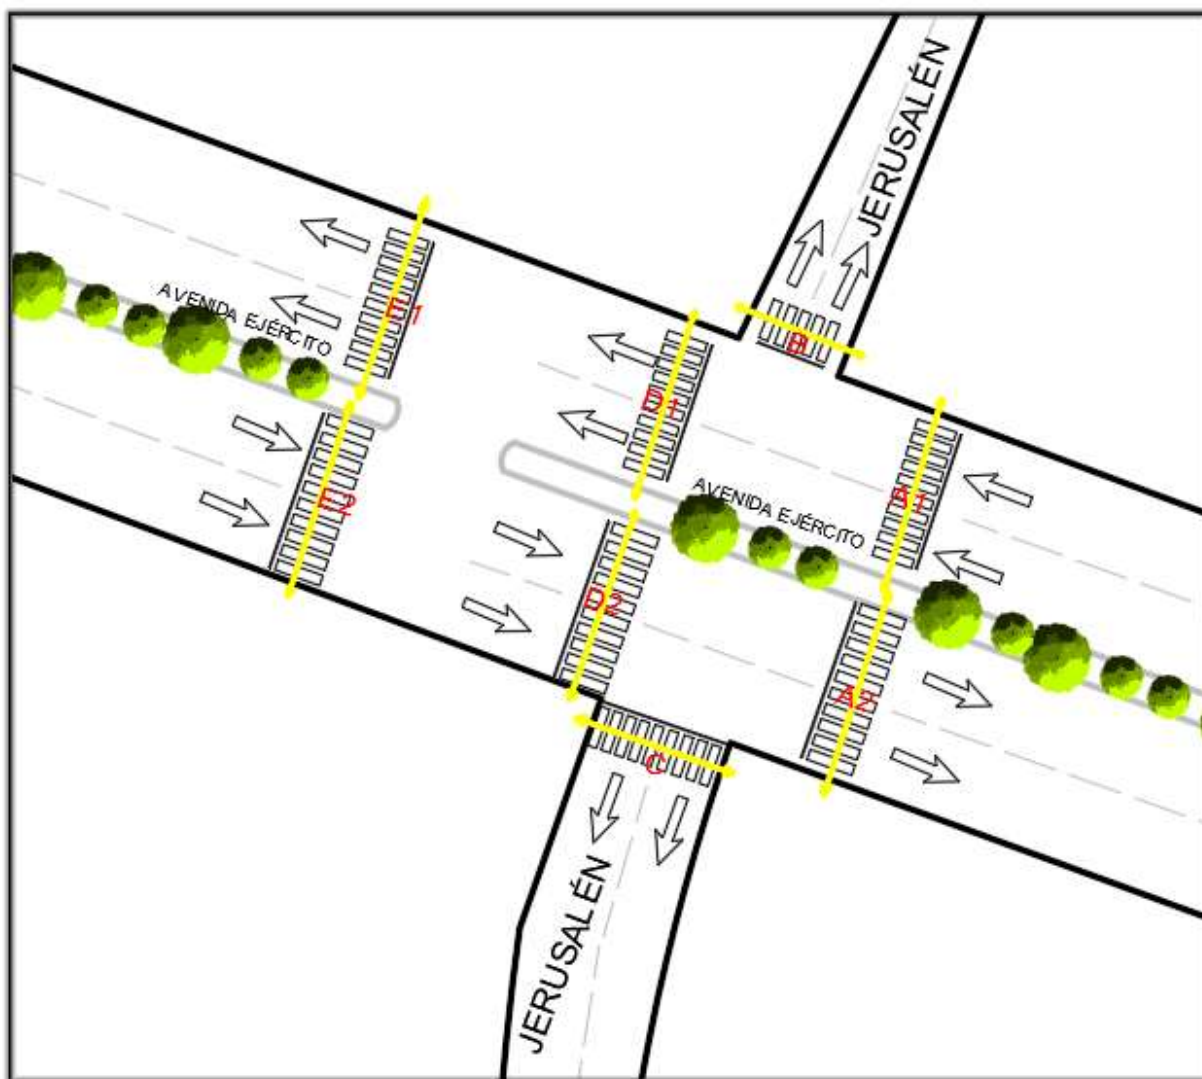
Funcionamiento de la intersección. La intersección de estudio cuenta con 8 pasos peatonales, los cuales no cuenta con semáforos vehiculares y peatonales.

Pasos peatonales de la intersección Av. Ejército – Jerusalén.

En la intersección estudiada, se identificó una fase de movimiento de vehículos y se asignó un código a los flujos de vehículos y peatones.

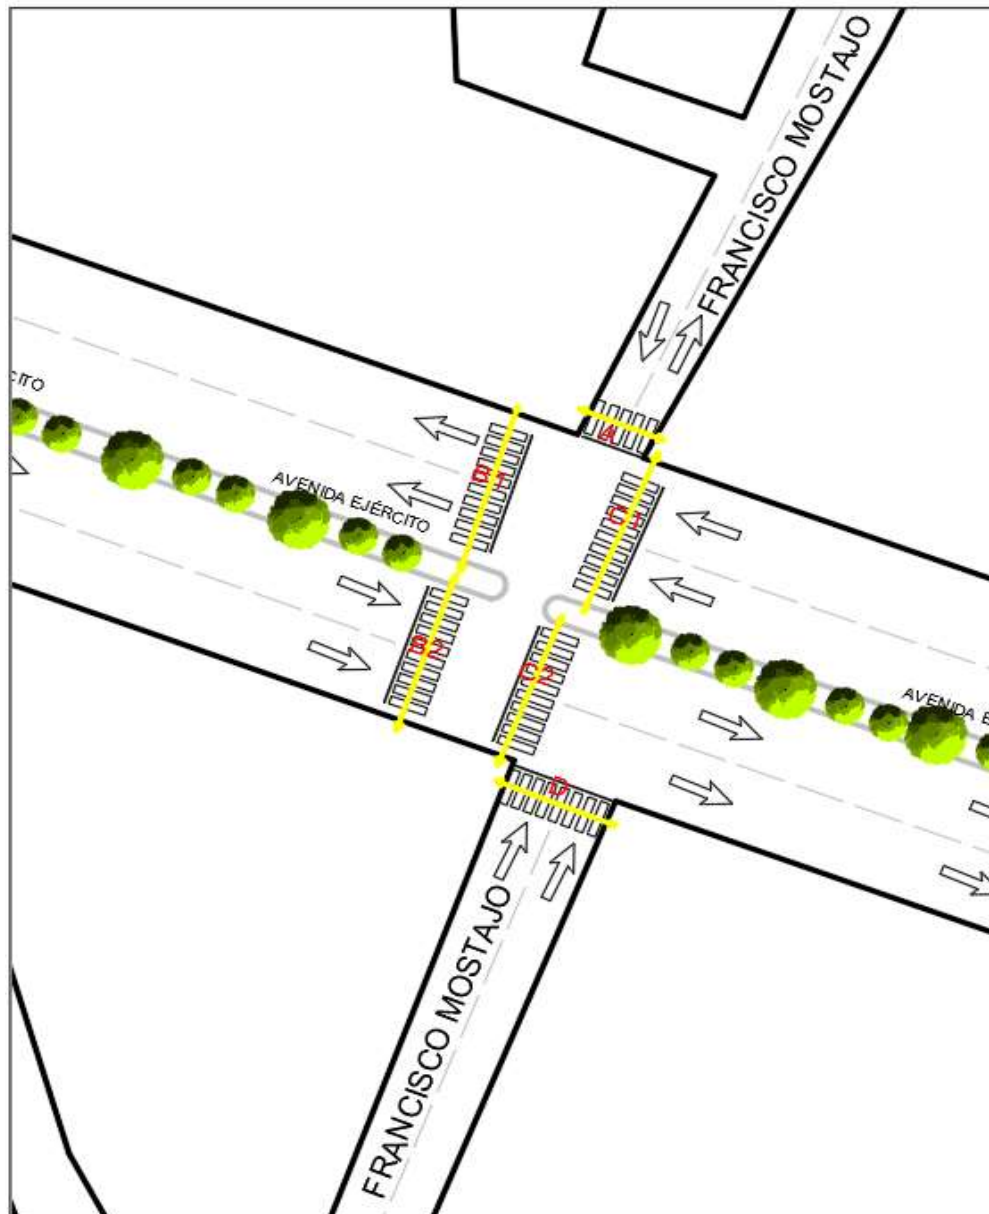
Funcionamiento de la intersección. La intersección de estudio cuenta con 6 pasos peatonales, los cuales no cuenta con semáforos vehiculares y peatonales.

Pasos peatonales de la intersección Av. Ejército – Francisco Mostajo.

En la intersección estudiada, se identificó una fase de movimiento de vehículos y se asignó un código a los flujos de vehículos y peatones.

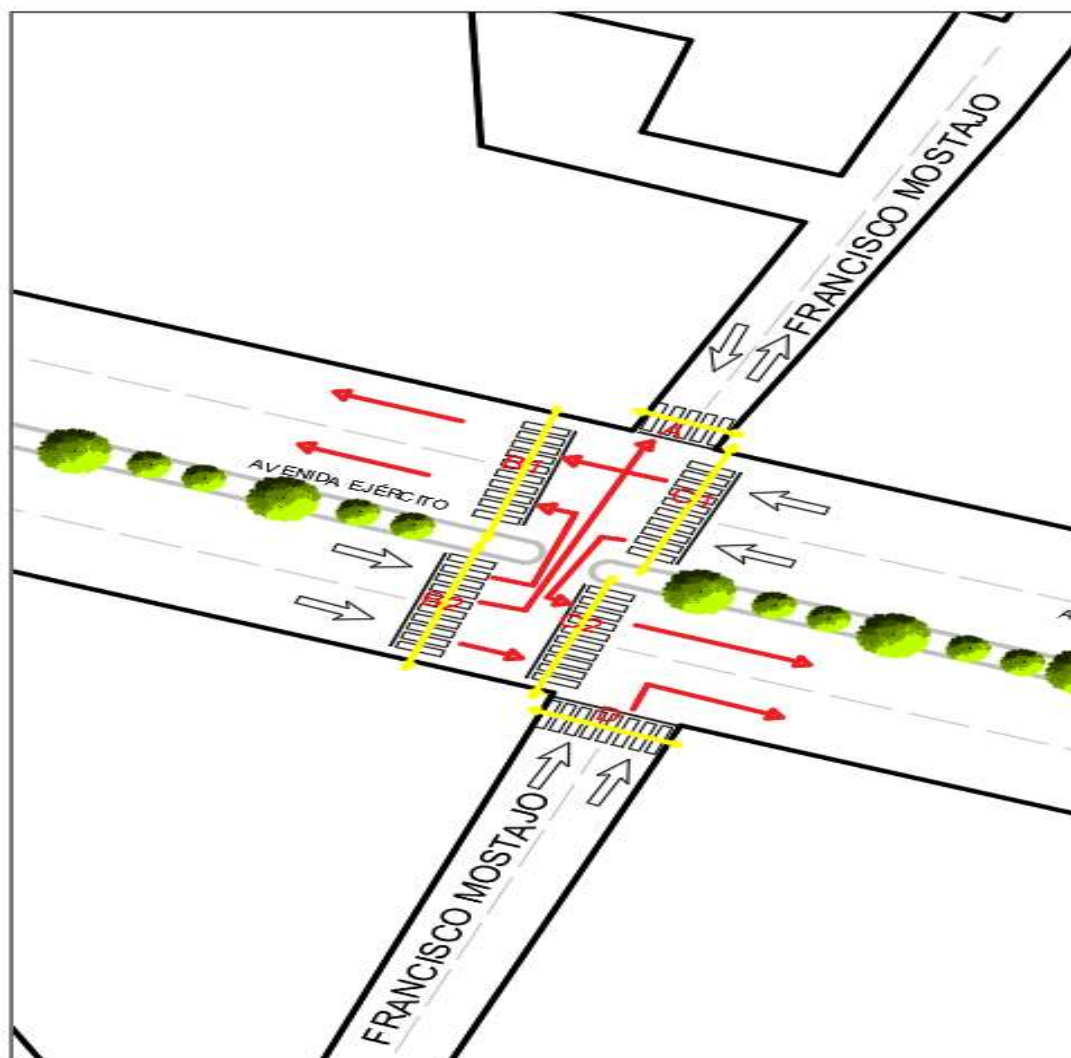
Movimiento vehicular en la intersección Av. Ejército – Francisco Mostajo.

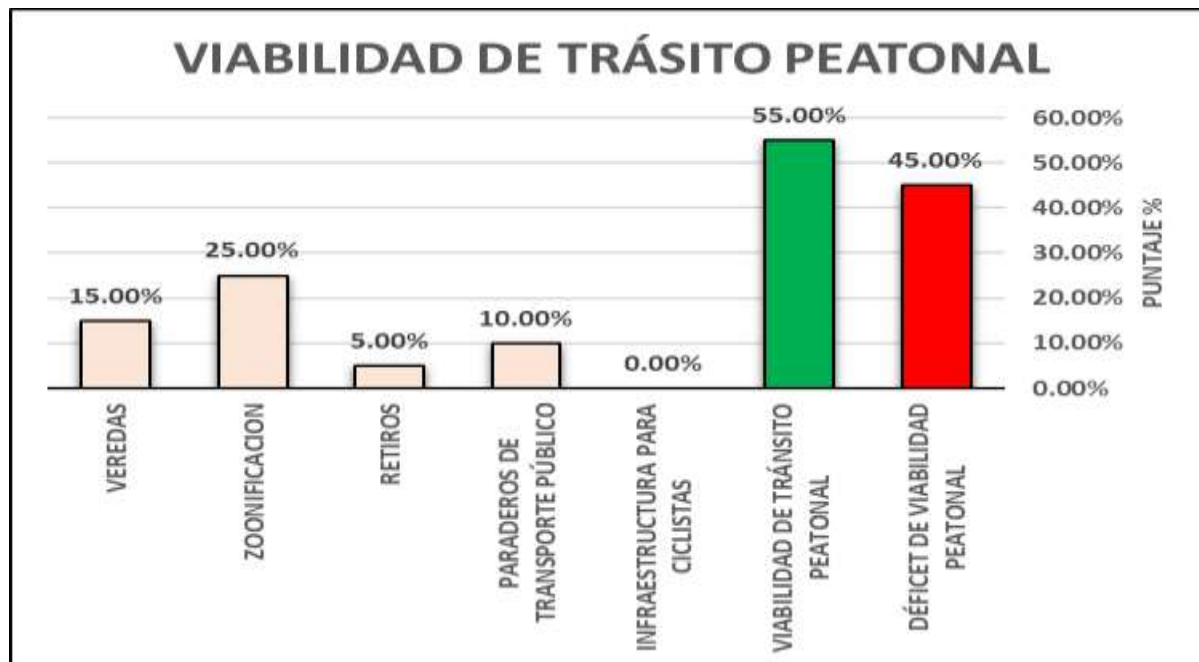
Viabilidad de Concurrencia peatonal de la intersección: Av. Ejército – Francisco Mostajo.

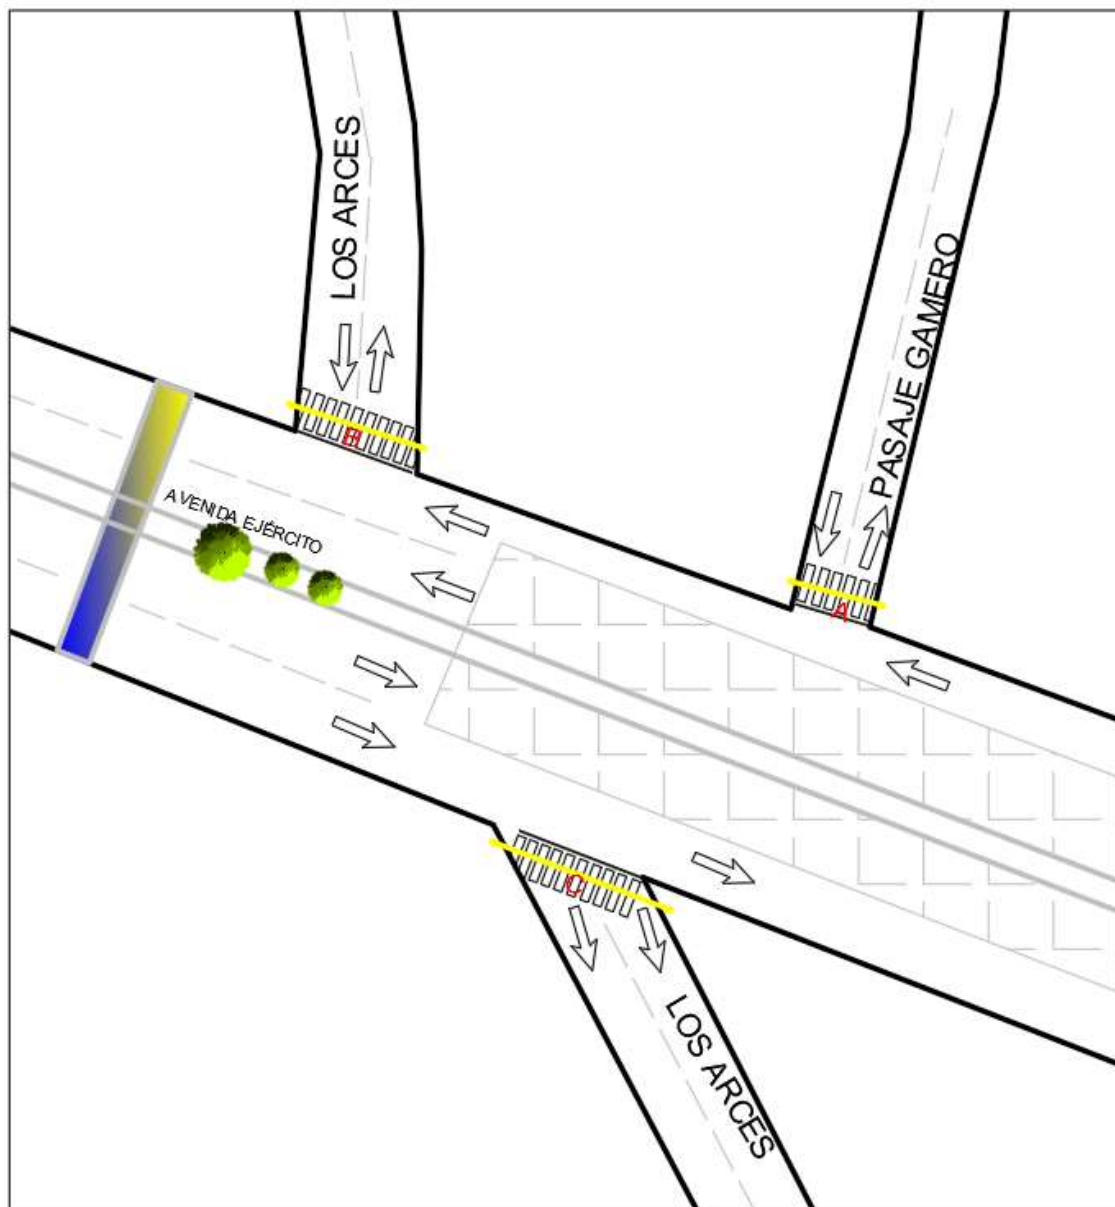
Funcionamiento de la intersección. La intersección de estudio cuenta con 3 pasos peatonales.

Pasos peatonales de la Intersección Av. Ejército – Pasaje Gamero – Los Arces.

Se identificó una fase de movimientos vehiculares en la intersección estudiada, asimismo se les colocó un código a los flujos peatonales y flujos vehiculares.

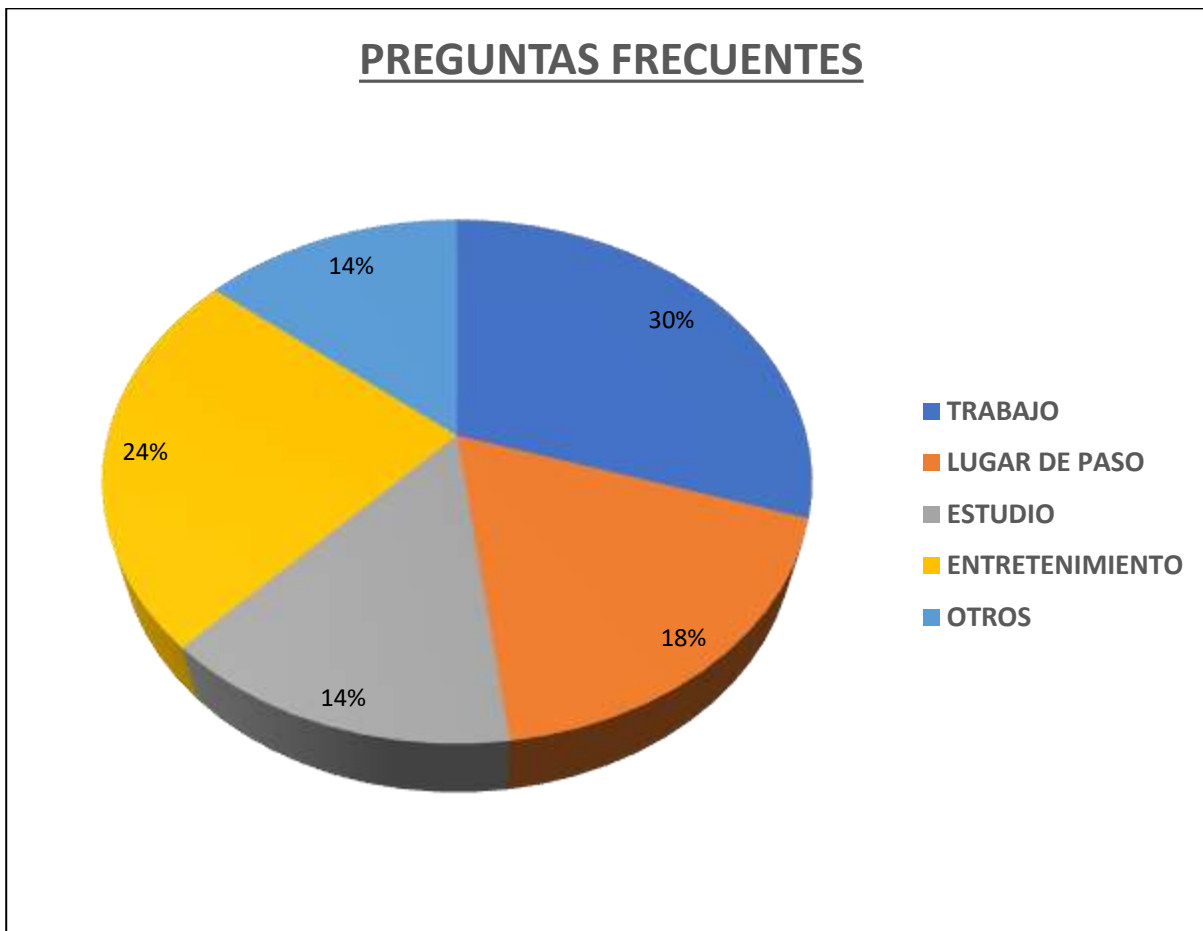
Resultado de encuestas de acciones durante horas más concurridas en la intersección Av. Ejército – (A).

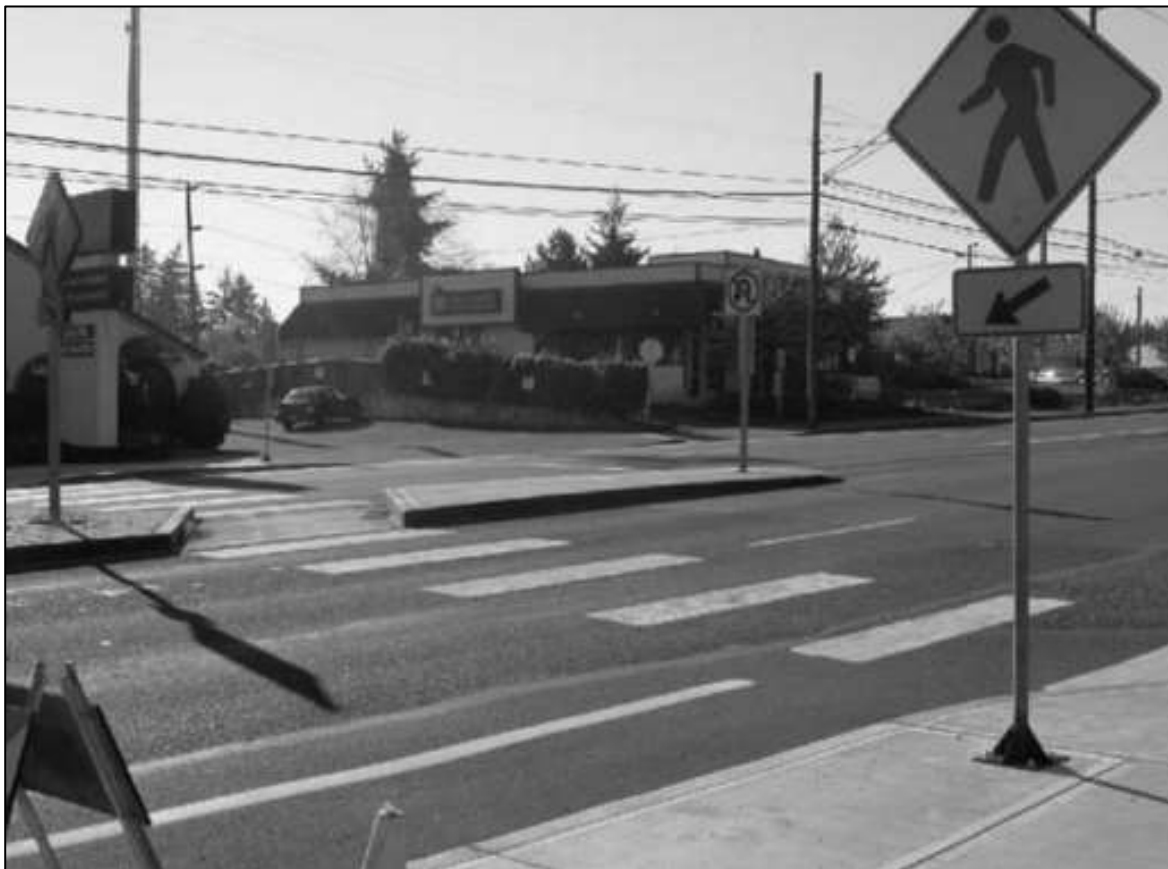
Señal de cruce con marcas de cruce de peatones.

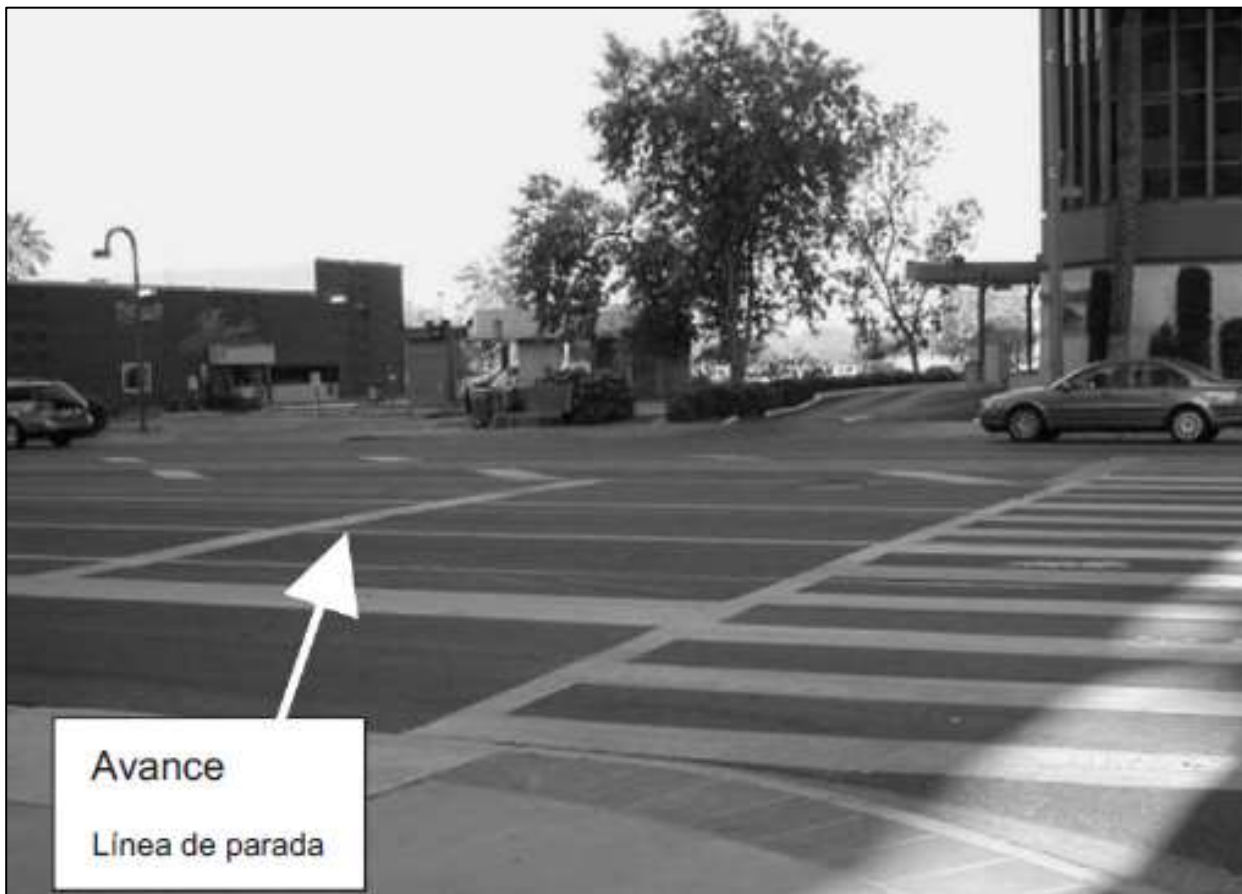
Avance de línea en el acceso de varios carriles para los pasos peatonales.

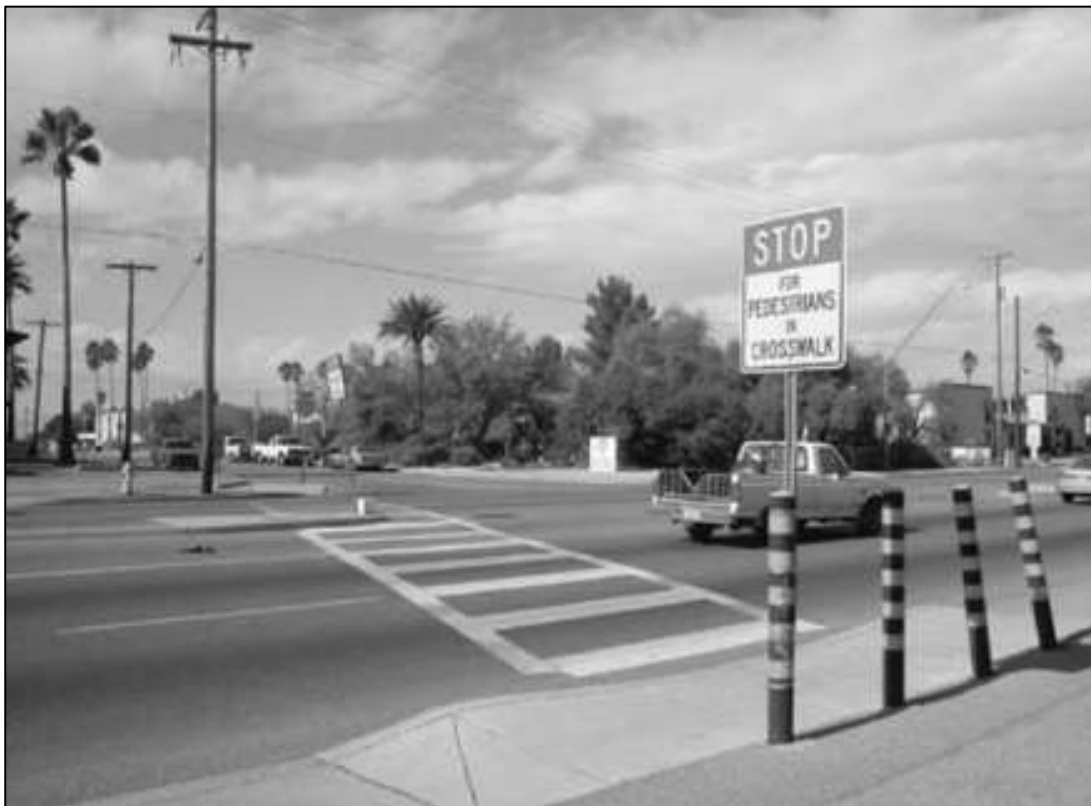
Señal para peatones.

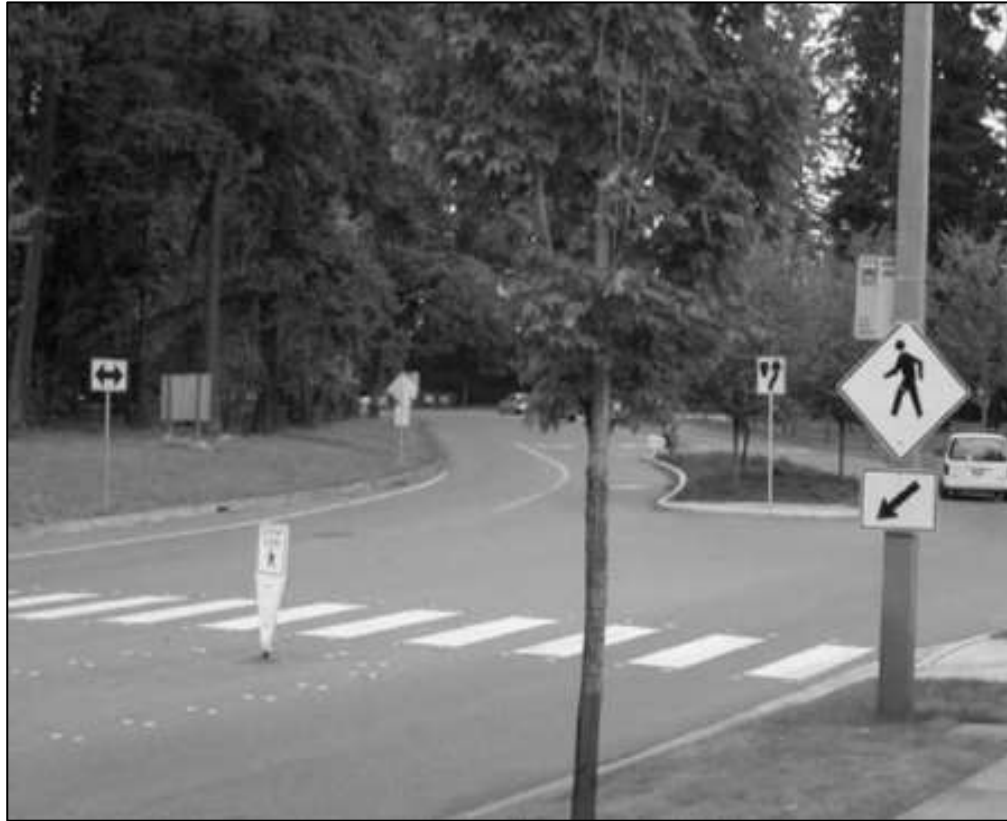
Figura 66.

Marcas de cruce de peatones de alta visibilidad y bolardos reflectorizados.

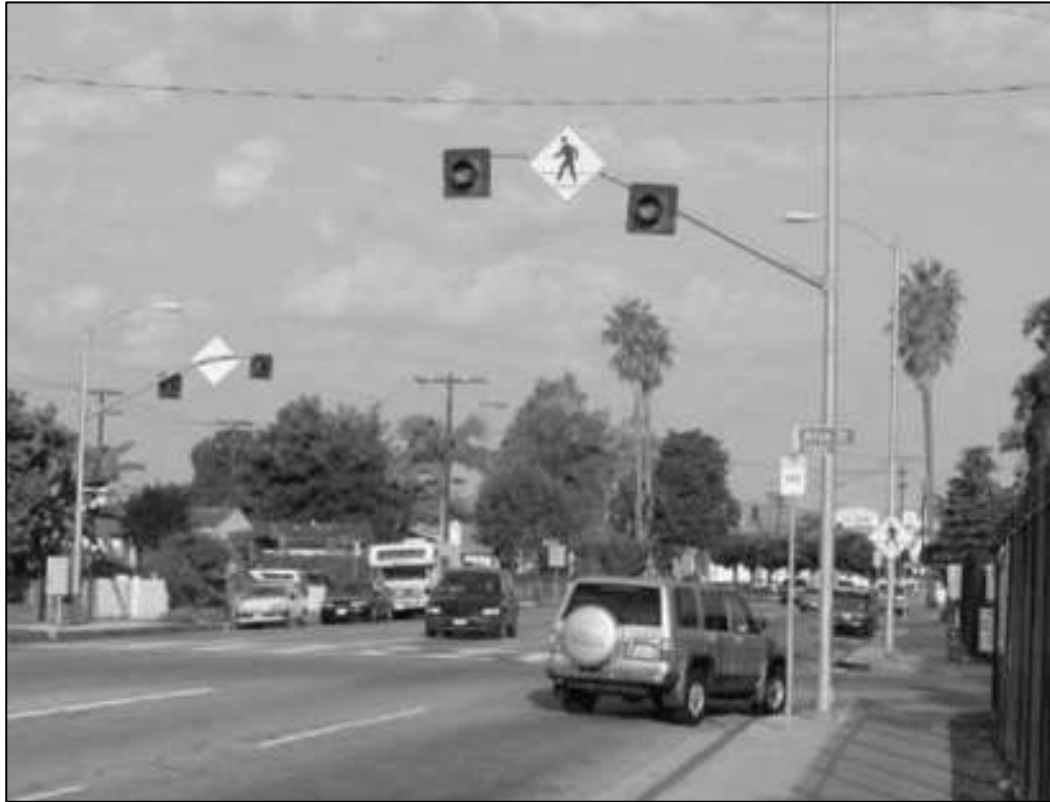
Balizas aéreas intermitentes de color ámbar con señal de cruce de peatones.

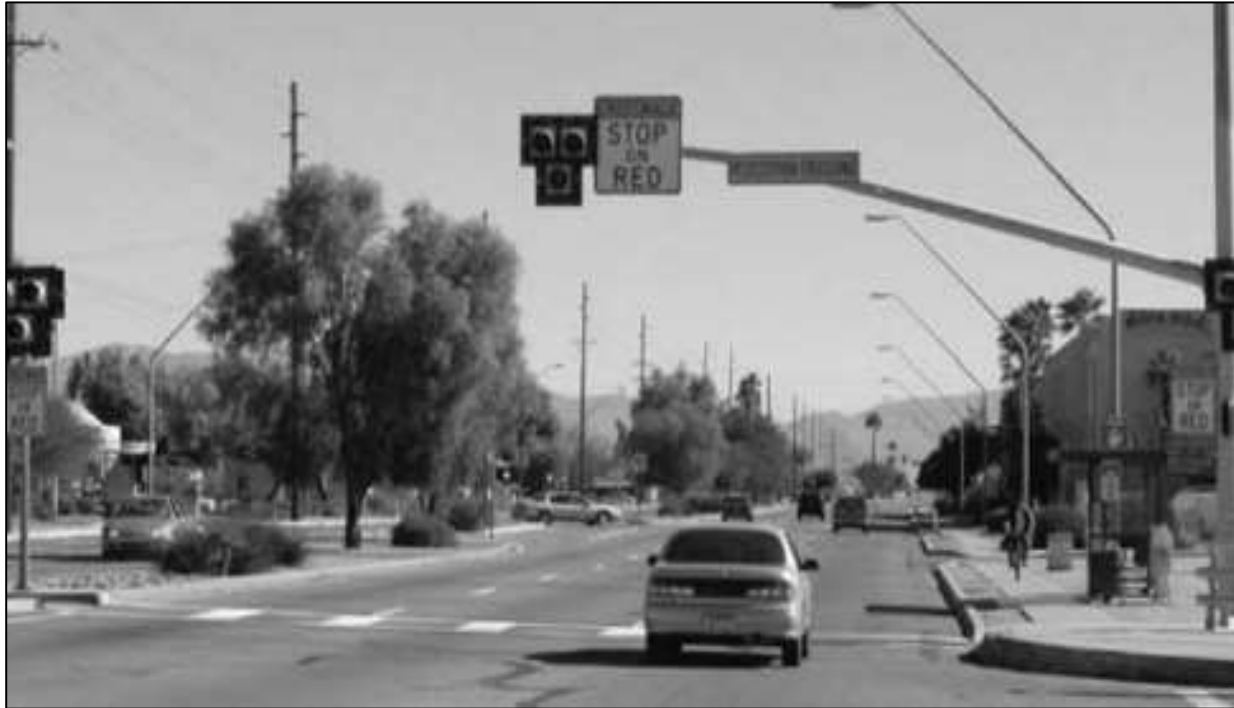
Señal halcón.
