**PROPUESTA DE DISEÑO VIAL PARA LA MEJORA DE LA TRANSITABILIDAD  
EN LA INTERSECCIÓN DE LA AVENIDA SULFUBAMBA Y CRISTO  
DE LOS ANDES DEL DISTRITO DE CHALLHUAHUACHO,  
PROVINCIA DE COTABAMBAS – APURIMAC 2023**

**TESIS PRESENTADA POR:**

**Bach. HIGIDIO LLANQUE GUILLERMO**

**PARA OPTAR EL TÍTULO PROFESIONAL DE:  
INGENIERO CIVIL**

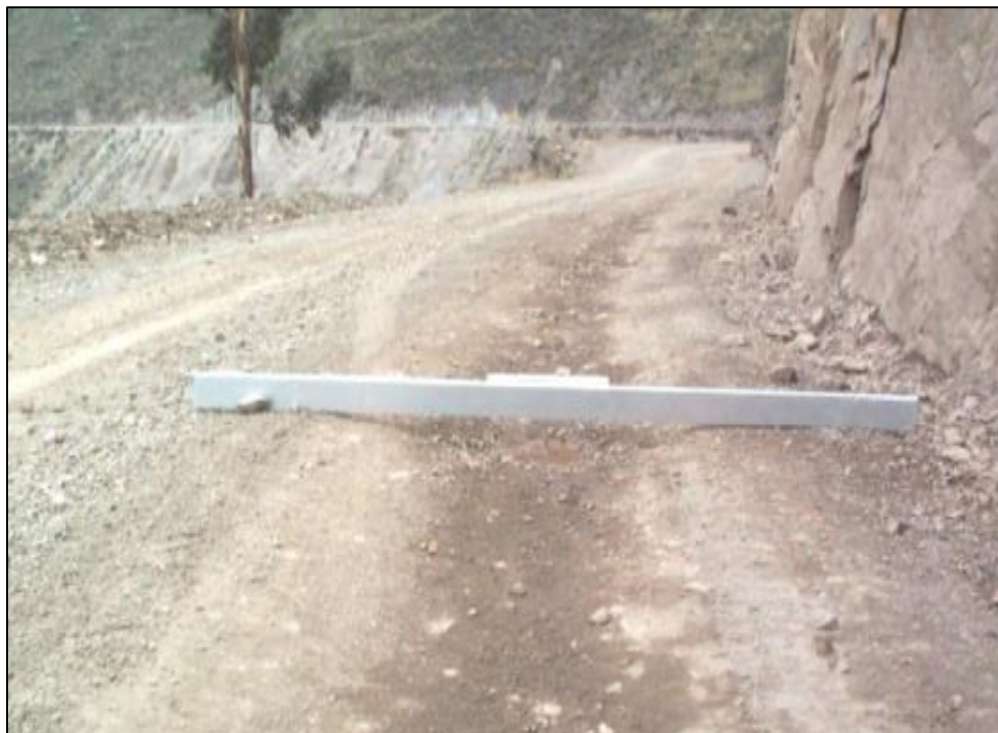
**Figura 2.** *Falla tipo Deformación.*

- Deformación: afectación de la capa de grava o de la subrasante en las huellas del tráfico, ocasionando el desgaste superficial. Se producen hundimientos por pérdida de soporte de la subrasante (figura 2).

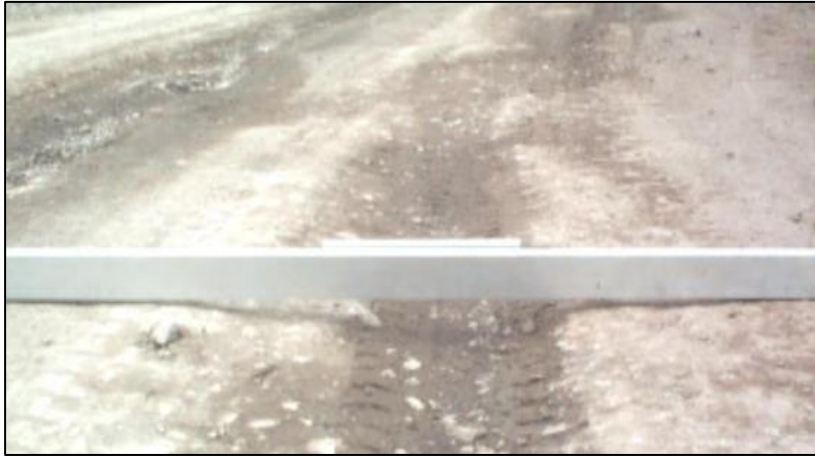
**Figura 3.** *Falla tipo Erosión.*

- Erosión: aparición de surcos paralelos al eje de la carretera, formados por el escurrimiento de aguas superficiales (figura 3).

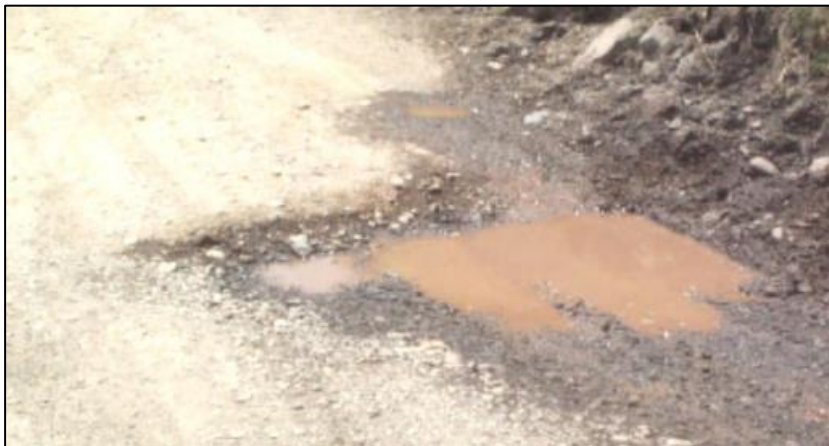
**Figura 4.** *Falla tipo Bache.*

- Baches: aparición de huecos en la superficie de la carretera, causados por el estancamiento de agua debido a un mal drenaje (figura 4)

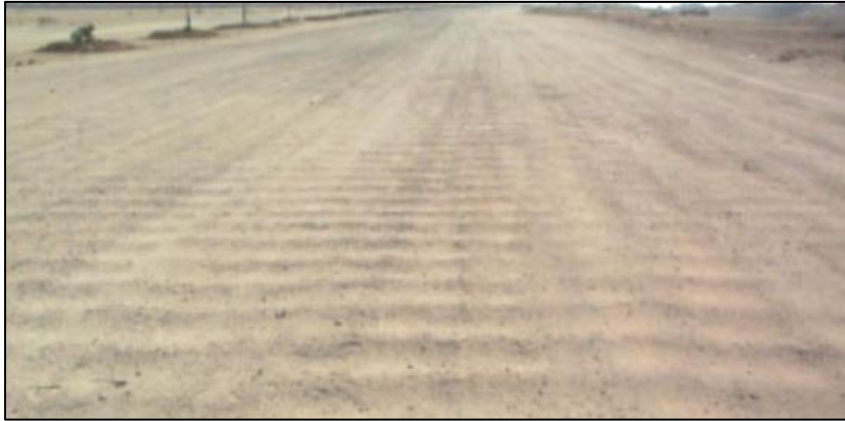
**Figura 5.** *Falla tipo Encalaminado.*

- Encalaminado: Ondulaciones en la superficie causadas por la vibración producida por el paso vehicular (figura 5)

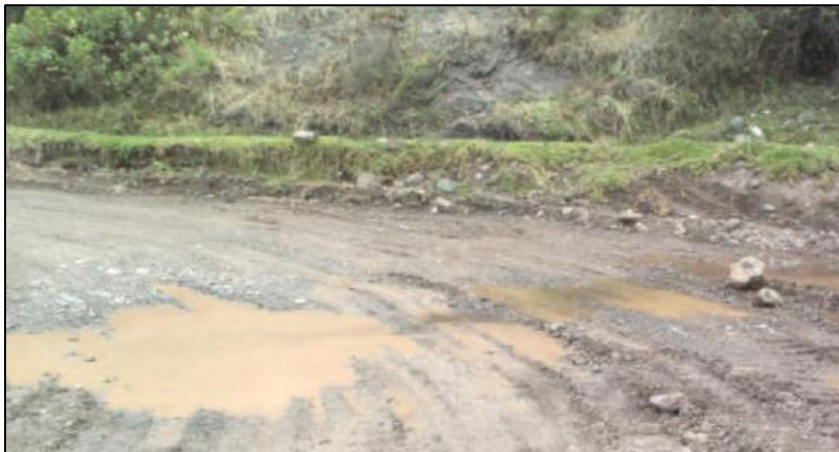
**Figura 6.** *Falla tipo Lodazal.*

- Lodazal y cruce de agua: ocurre por la presencia de agua sobre la superficie de la carretera que puede causar desde molestias al conductor o transeúnte o hasta interrumpir por completo el paso vehicular (figura 6).

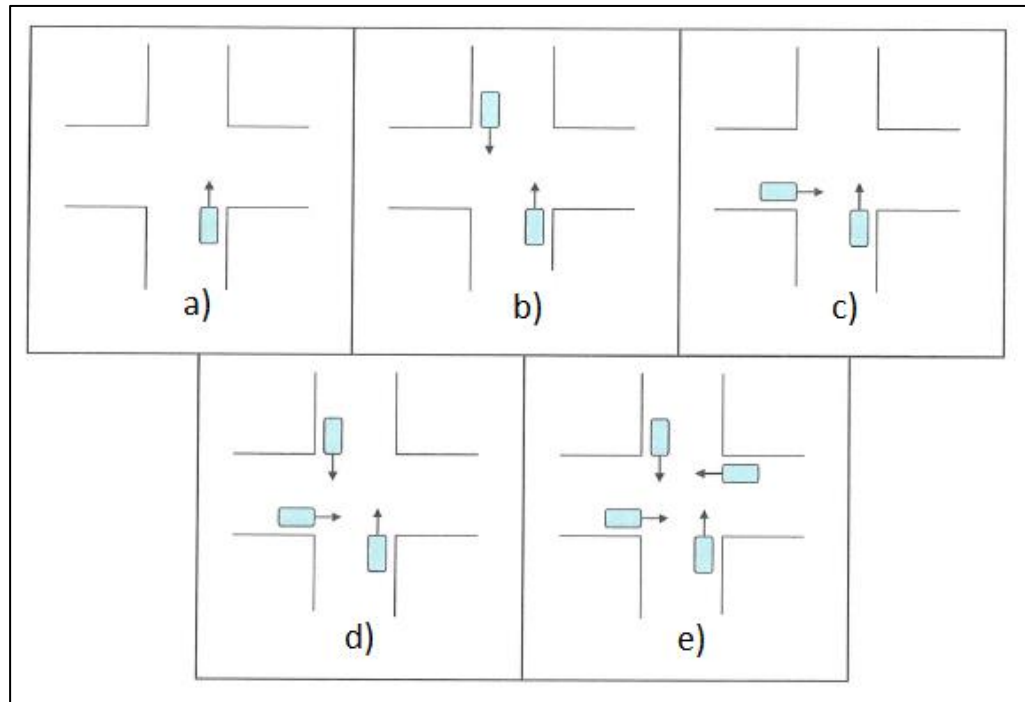
**Figura 10.** Conflictos vehiculares en una intersección no señalizada.

de control del tránsito, el paso por la intersección depende de la oportunidad que tenga el conductor al momento en que este llega al cruce de las vías, lo cual depende directamente de la distribución de otros vehículos en la intersección (5), como muestra la figura 10.

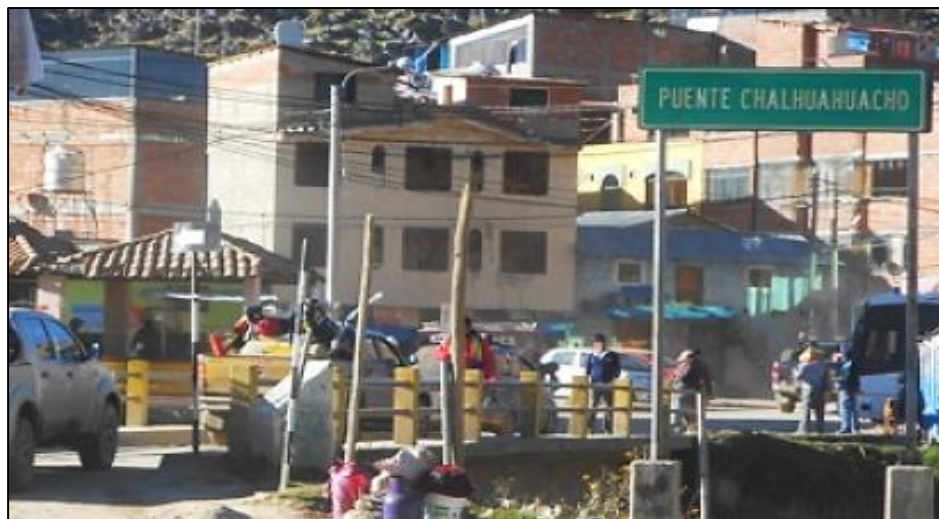
**Figura 17.** *Peatones transitando por el paso vehicular sobre el río Chalhuhuacho*

Aunado a lo anterior, el acceso norte presenta las mayores dificultades para el paso libre del tránsito, tanto vehicular y peatonal. En la figura 17 se puede observar cómo las personas emplean el puente vehicular cuando tienen a su disposición una estructura específicamente implementada para su uso. En ello, debido a lo angosto que se presenta la acera, no puede pasar más de una persona sin invadir el espacio que ocupa otra, obligando a los peatones a ocupar el carril de circulación vehicular (figura 18). Esta acción no solo pone en riesgo la seguridad de las personas, sino que obstaculizan el paso de los vehículos, causando demoras adicionales.

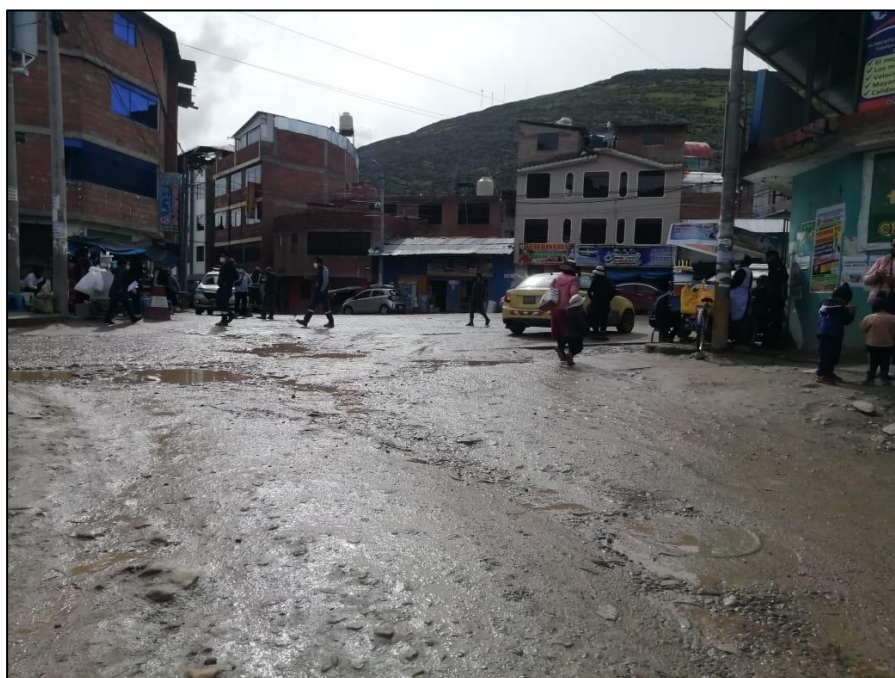
**Figura 19.** *Fallas por erosión y lodazales en la superficie*

- La superficie de rodadura de la propia intersección y de las calles y avenidas que acceden a ella están conformadas por el terreno natural no pavimentado, a excepción del acceso por el puente sobre el río Challhuahuacho que es de concreto.
- La superficie no pavimentada presenta fallas en la superficie que inciden la calidad de la transitabilidad vehicular. Dichas fallas se presentan como:

- Baches de gravedad leve, los cuales necesitan de obras de rehabilitación rutinaria debido al constante deterioro de la superficie
- Se presentan fallas por erosión, con lo cual la superficie de rodamiento presenta depresiones leves ( $< 5$  cm), en las que se observa que los vehículos disminuyen su velocidad para poder atravesar las zonas afectadas
- Lodozales y cruces de agua, cuya aparición y efectos acentúa la formación de las fallas anteriores (figura 17)

- **A corto plazo:** realizar la reparación de las fallas en la superficie, pues los vehículos tienden a disminuir su velocidad para poder atravesarlas. Dotar la vía de pendientes de bombeo que permitan el desalojo de las aguas de manera efectiva, y complementar con sistemas de canalización que bien pueden desembocar al río. Concientizar a la población de las normas de tránsito. En el caso de los patones, se recomienda la construcción de las veredas faltantes en las inmediaciones de la intersección.
