UNIVERSIDAD ANDINA
NÉSTOR CÁCERES VELÁSQUEZ
FACULTAD DE INGENIERÍAS Y CIENCIAS PURAS
ESCUELA PROFESIONAL DE INGENIERÍA CIVIL

**EVALUACIÓN DE LA CAPACIDAD ESTRUCTURAL Y EL NIVEL
DE TRANSITABILIDAD POR MEDIO DE LA APLICACIÓN
DE CARGAS DE TRÁNSITO EN EL PAVIMENTO
FLEXIBLE DE LA VÍA JULIACA – CALAPUJA 2025**

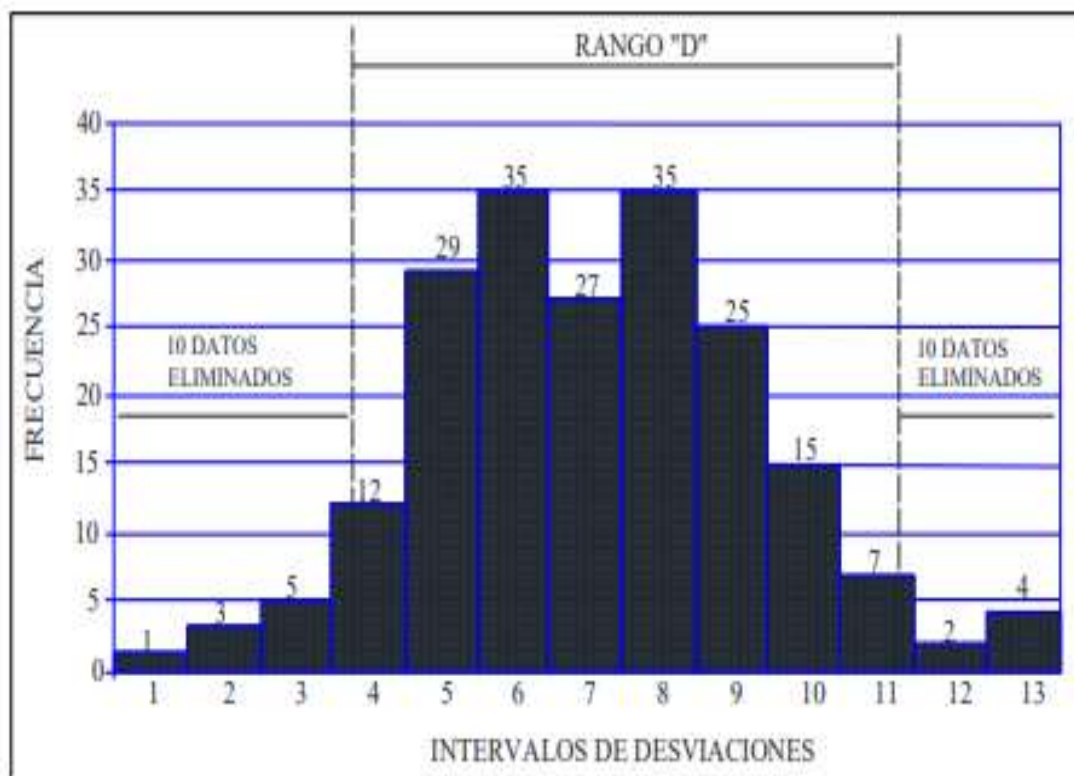
Figura 2

Diagrama de frecuencias

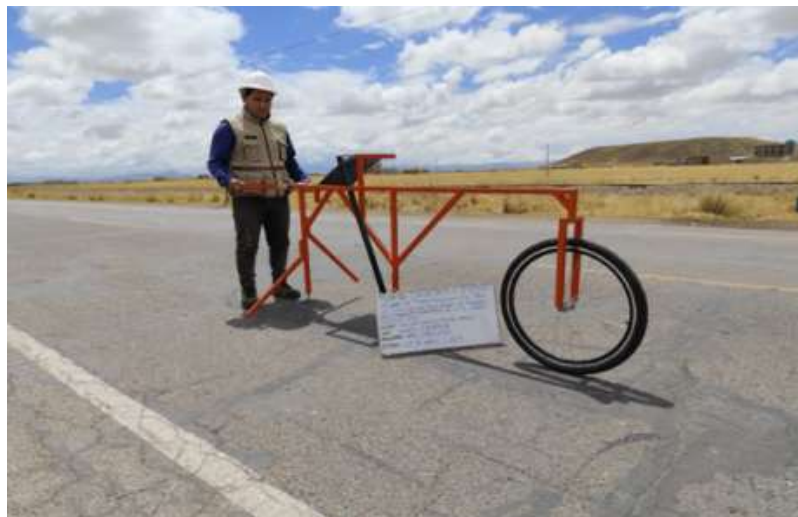
Figura 10

Rugosímetro de merlín

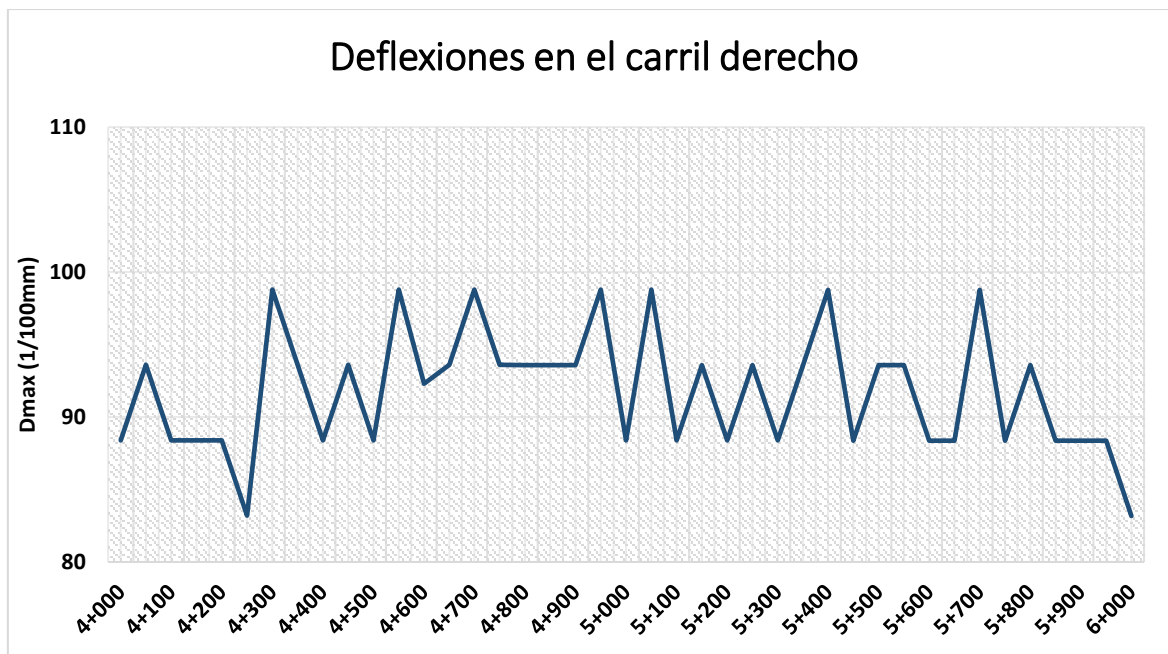
Figura 11

Deflexiones-Carril derecho

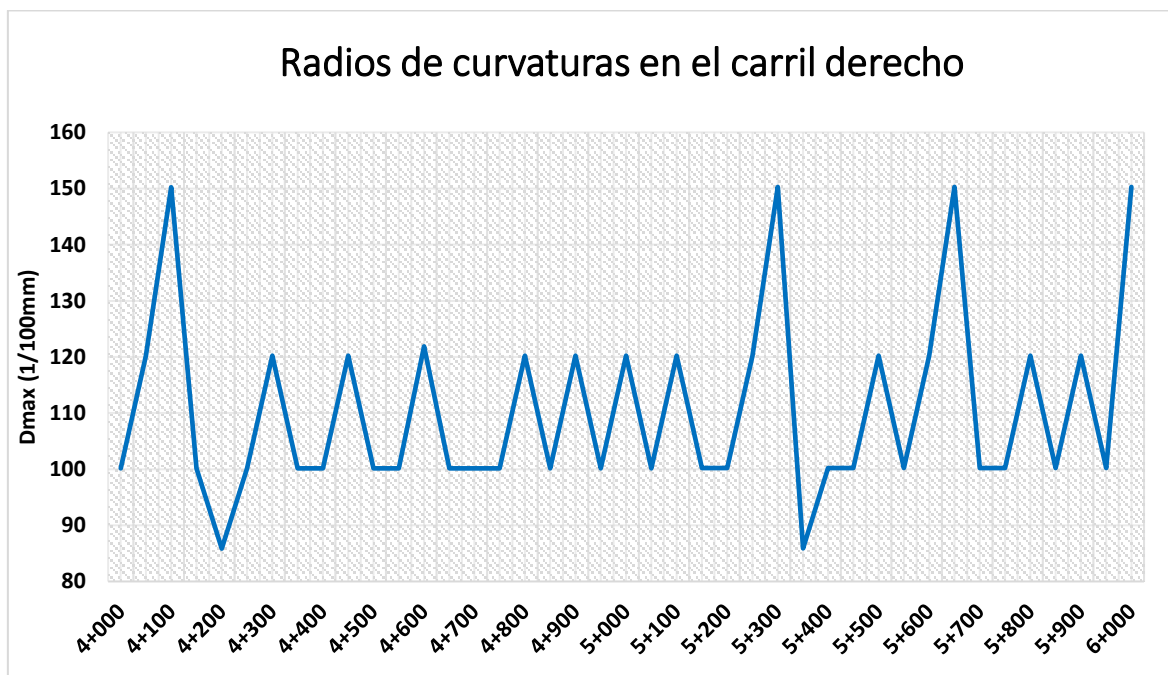
Figura 12

Radios de curvatura-Carril derecho

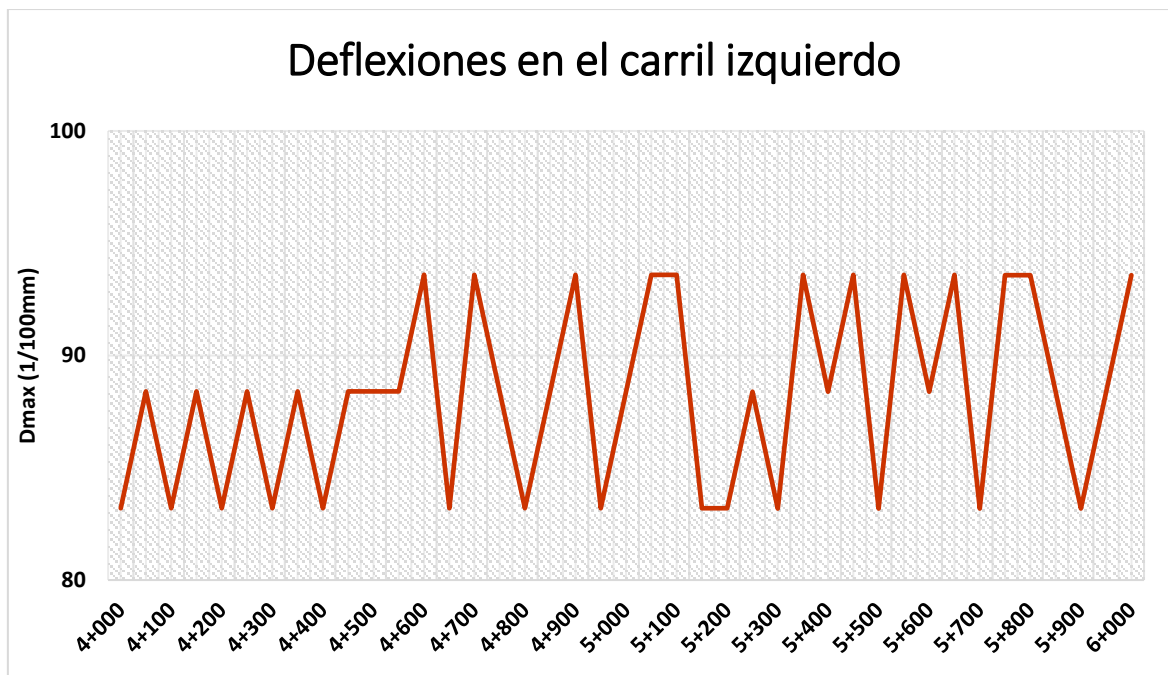
Figura 13

Deflexiones-Carril izquierdo

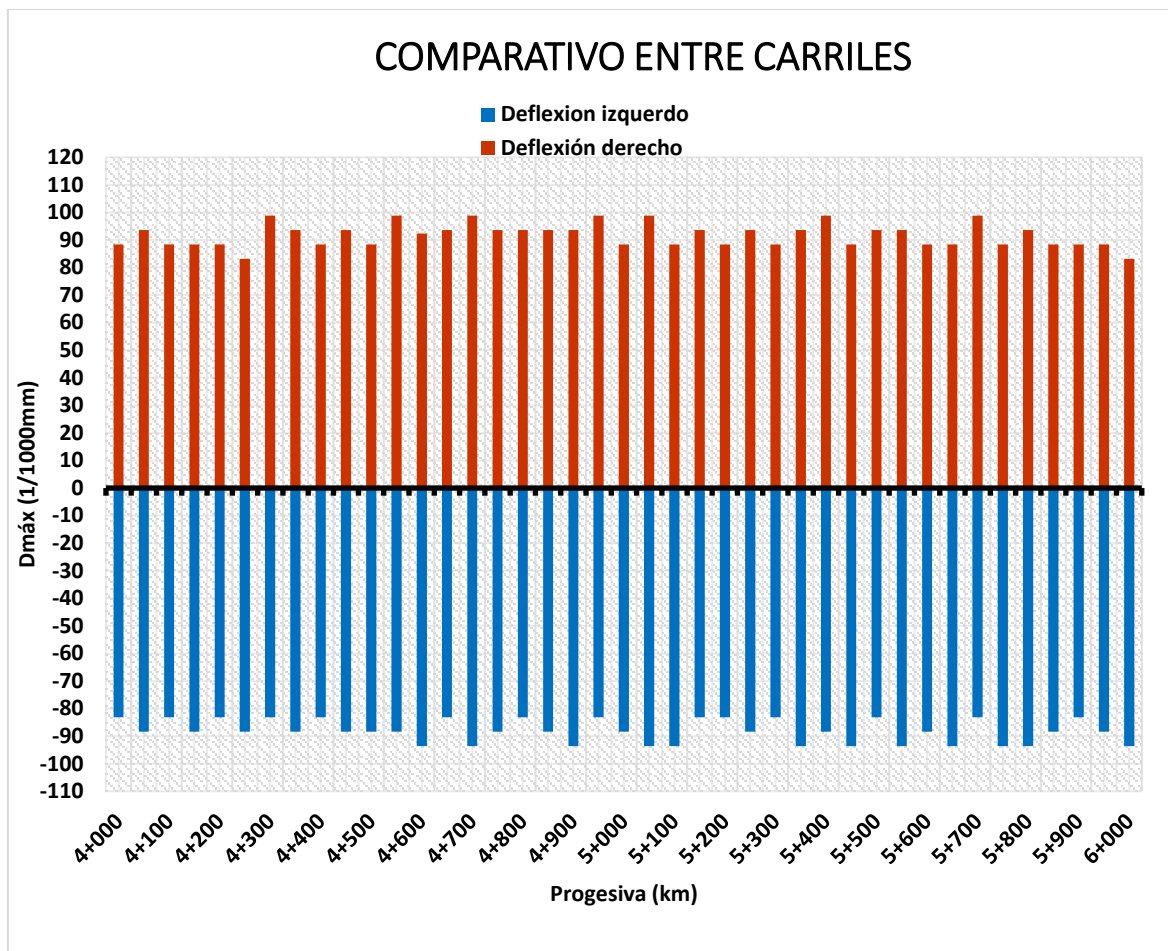
Figura 15

Comparativa en deflexiones

Se muestra la comparación de deflexiones máximas (D_0 max) entre los carriles izquierdo y derecho de la vía evaluada, expresadas en 1/100 mm. Se observa que los valores de D_0 max en el carril derecho varían entre 88 y 99 (1/100 mm), mientras que en el carril izquierdo oscilan entre 83 y 94 (1/100 mm). En general, el carril derecho presenta mayores deflexiones en comparación con el izquierdo, con valores promedio aproximados de 99 (1/100 mm) y 95 (1/100 mm), respectivamente. Esta diferencia sugiere variaciones en la capacidad estructural del pavimento, posiblemente debido a factores como la carga de tránsito predominante o diferencias en la compactación de la estructura del pavimento. La progresiva analizada muestra que esta tendencia se mantiene a lo largo del tramo evaluado.

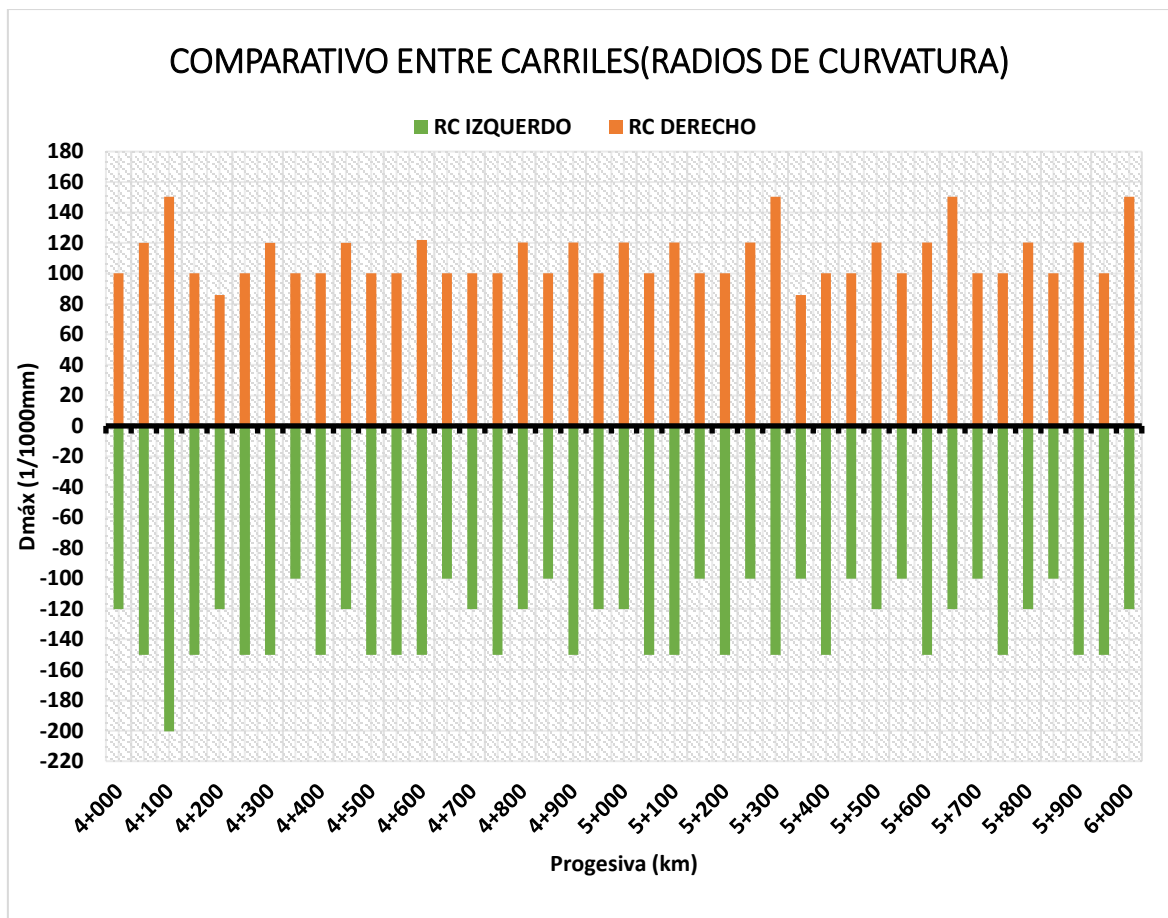
Figura 16

Comparativa en radios de curvatura

Se presenta la comparación de los radios de curvatura (RC) entre los carriles izquierdo y derecho de la vía evaluada, medidos en metros (m). Se observa que en el carril derecho, los valores oscilan entre 86 m y 150 m, con una tendencia predominante alrededor de 100 m y 120 m. Por otro lado, el carril izquierdo presenta radios de curvatura mayores, variando entre 100 m y 200 m, con valores recurrentes de 120 m, 150 m y 200 m.

El promedio del RC derecho es aproximadamente 111 m, mientras que en el RC izquierdo es de 131 m, evidenciando una diferencia de 30 m en promedio entre ambos carriles. Esto indica que el carril derecho tiene una mayor curvatura en comparación con el izquierdo, lo que puede influir en el comportamiento de la estructura del pavimento y en la seguridad del tránsito.

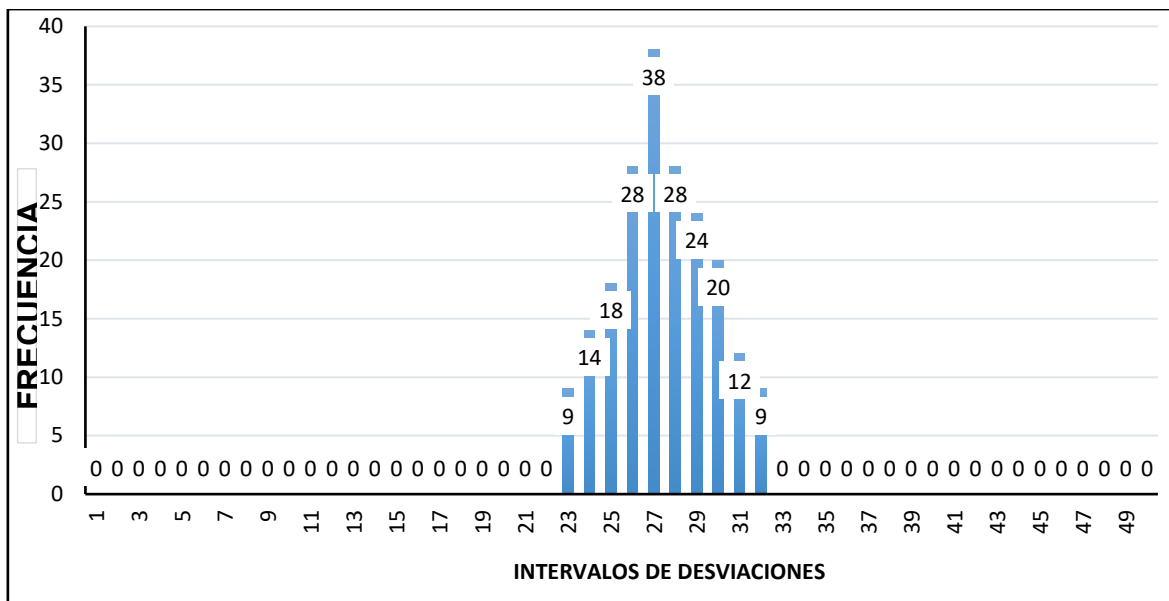
Figura 18

Intervalos de desviaciones (4+400 a 4+800) km

Se muestra la distribución de los intervalos de desviaciones para el tramo 4+400 a 4+800 km. Se observa que la mayor frecuencia se encuentra en el intervalo de 27, con un valor máximo de 38 observaciones.

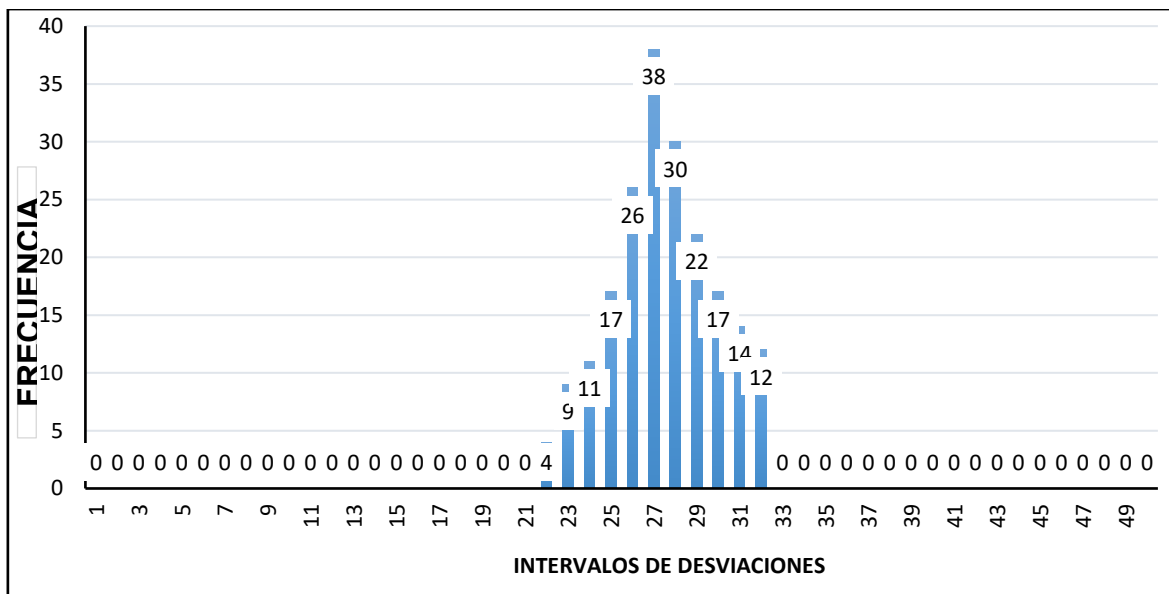
Figura 19

Intervalos de desviaciones (4+800 a 5+200) km

Se muestra la distribución de los intervalos de desviaciones para el tramo 4+800 a 5+200 km. Se observa que el intervalo con mayor frecuencia es 27, con un pico de 38 observaciones.

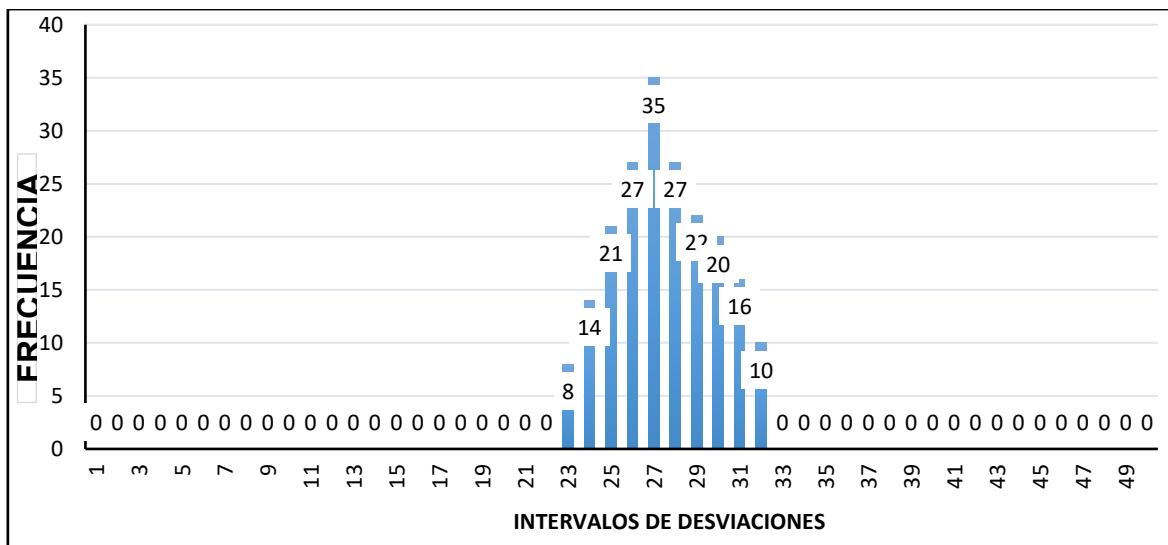
Figura 20

Intervalos de desviaciones (5+200 a 5+600) km

Se muestra la distribución de los intervalos de desviaciones para el tramo 5+200 a 5+600 km. Se observa que la mayor frecuencia se encuentra en el intervalo de 27, con un máximo de 35 observaciones.

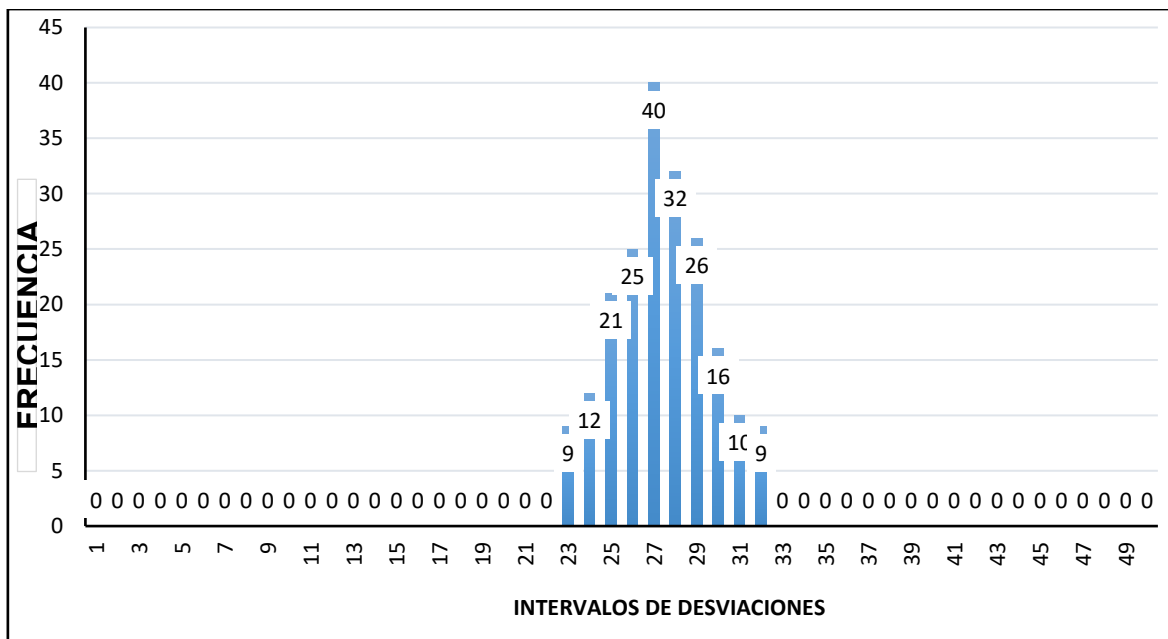
Figura 21

Intervalos de desviaciones (5+600 a 6+000) km

Se muestra la distribución de los intervalos de desviaciones para el tramo 5+600 a 6+000 km. Se observa que el intervalo con mayor frecuencia es 27, alcanzando un pico de 40 observaciones.

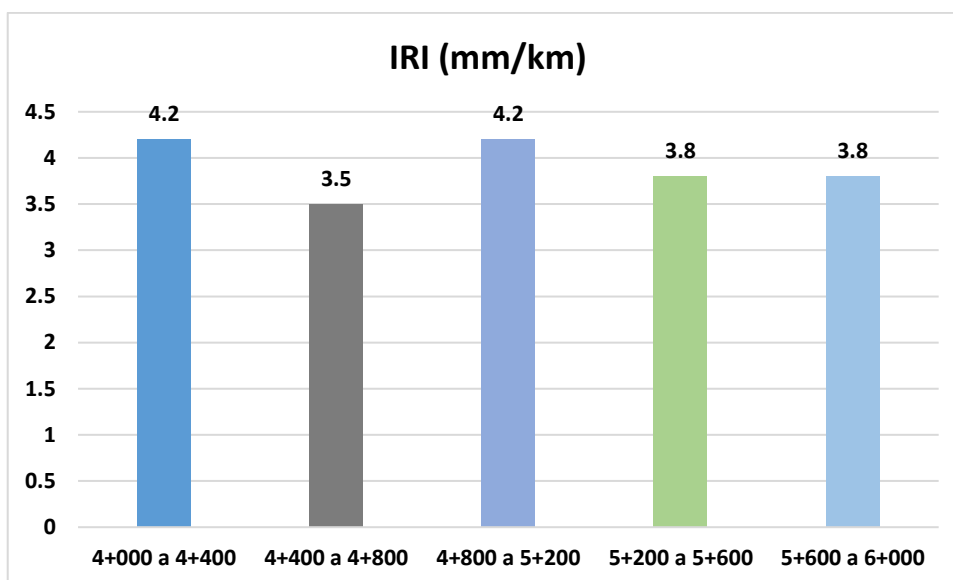
Figura 22

Se presentan la comparación de los valores del Índice de Rugosidad Internacional (IRI) en diferentes tramos de la vía evaluada. Según la normativa (MTC), la clasificación del IRI permite determinar la condición del pavimento y su grado de transitabilidad. En el tramo comprendido entre 4+000 y 4+400 km, se obtuvo un IRI de 4.20 mm/km, lo que indica una condición mala del pavimento. Esto sugiere que la superficie presenta irregularidades que pueden afectar la comodidad y seguridad del tránsito vehicular. De manera similar, el tramo 4+800 a 5+200 km presenta el mismo valor de 4.20 mm/km, lo que confirma la necesidad de acciones correctivas para mejorar la regularidad de la vía en estas secciones. Por otro

lado, el tramo 4+400 a 4+800 km registró un IRI de 3.50 mm/km, lo que lo clasifica dentro de la categoría de condición regular. Este valor indica que, si bien la superficie aún presenta rugosidad, su estado es relativamente mejor en comparación con los tramos mencionados anteriormente, lo que podría requerir únicamente mantenimiento preventivo en lugar de rehabilitación estructural. En los tramos finales de la evaluación, 5+200 a 5+600 km y 5+600 a 6+000 km, se registraron valores de 3.80 mm/km, los cuales también corresponden a una condición regular. Esto indica que la superficie del pavimento en estas zonas presenta una transitabilidad aceptable, aunque con algunas irregularidades que podrían incrementarse con el tiempo si no se aplican medidas de conservación adecuadas.

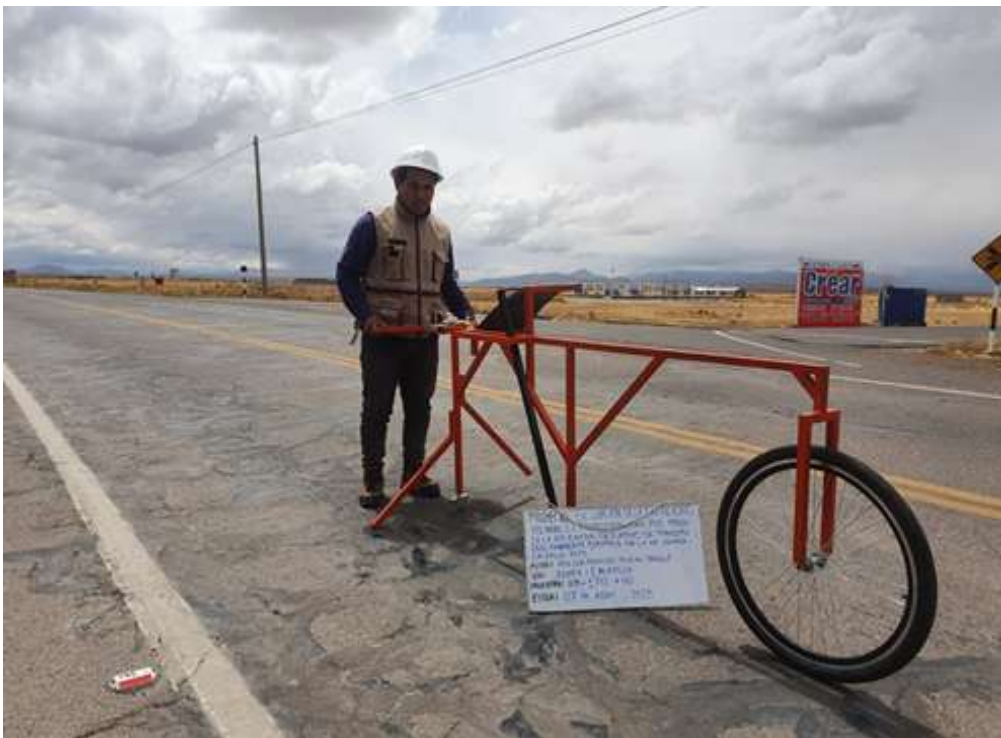
Fotografía 2. Rugosidad en el tramo 4 +400 km

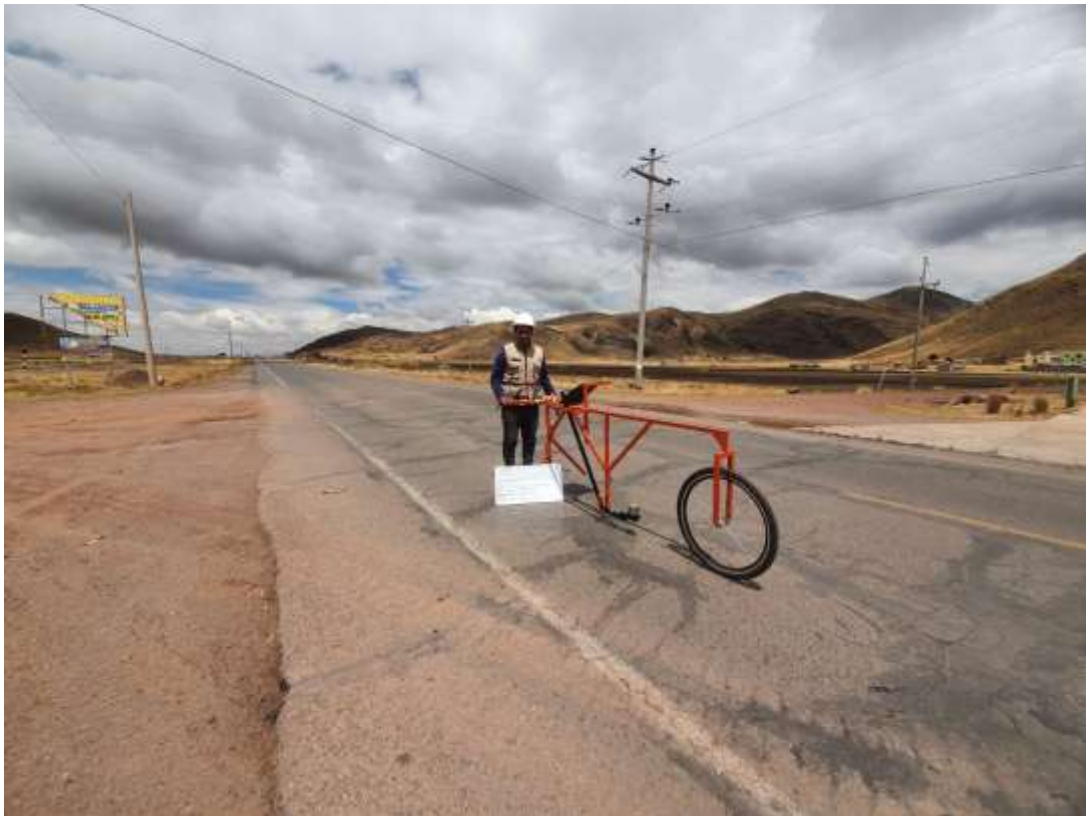
Fotografía 3. Rugosidad en el tramo 4 +800 km carril derecho

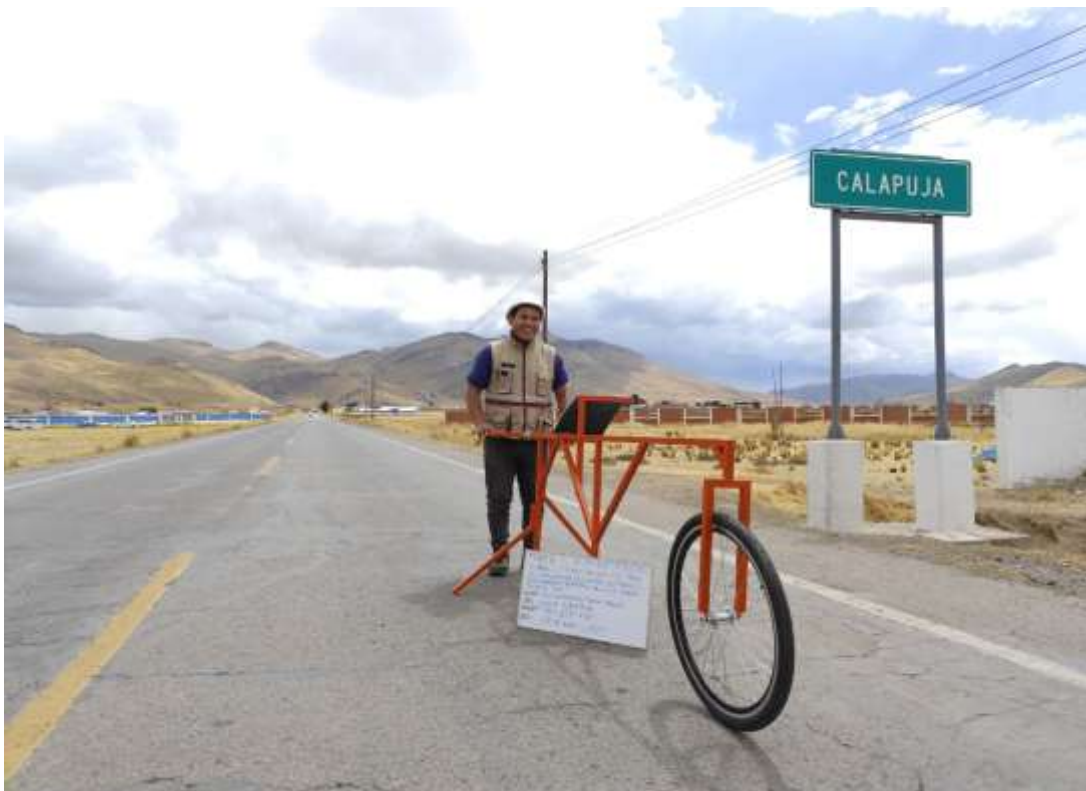
Fotografía 4. Rugosidad en el tramo 5 +800 km carril derecho

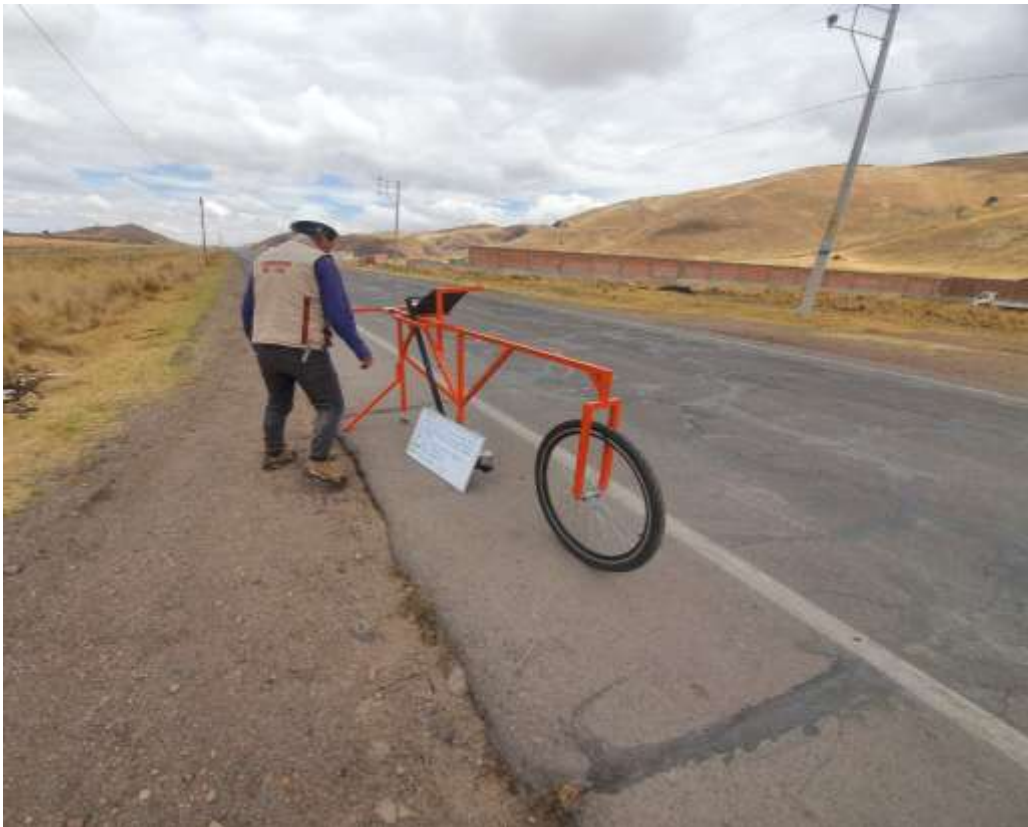
Fotografía 7. Rugosidad en el tramo 4 +400 km

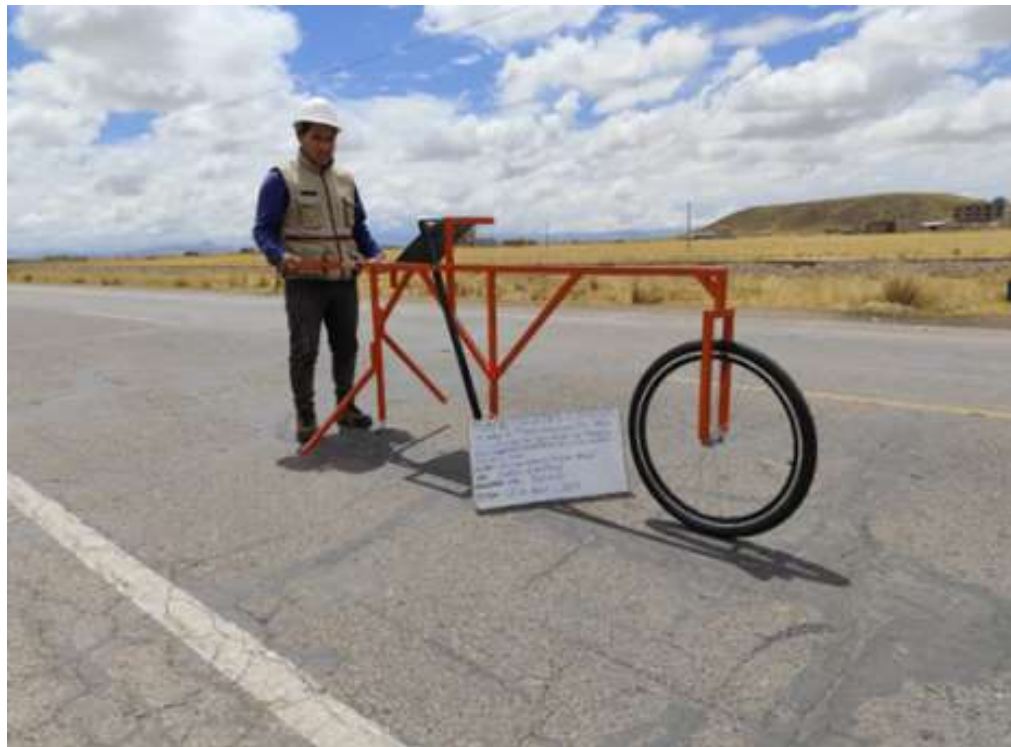
Fotografía 8. Rugosidad en el tramo 5 +000 km
