**ANÁLISIS COMPARATIVO DEL ESTADO SUPERFICIAL DEL  
PAVIMENTO FLEXIBLE POR MEDIO DE MEDICIÓN DEL  
NIVEL DE SERVICIO E ÍNDICE DE RUGOSIDAD  
INTERNACIONAL EN LA VÍA JULIACA – CARACOTO 2025**

**TESIS PRESENTADA POR:**

**INGENIERO CIVIL**

**JULIACA – PERÚ**

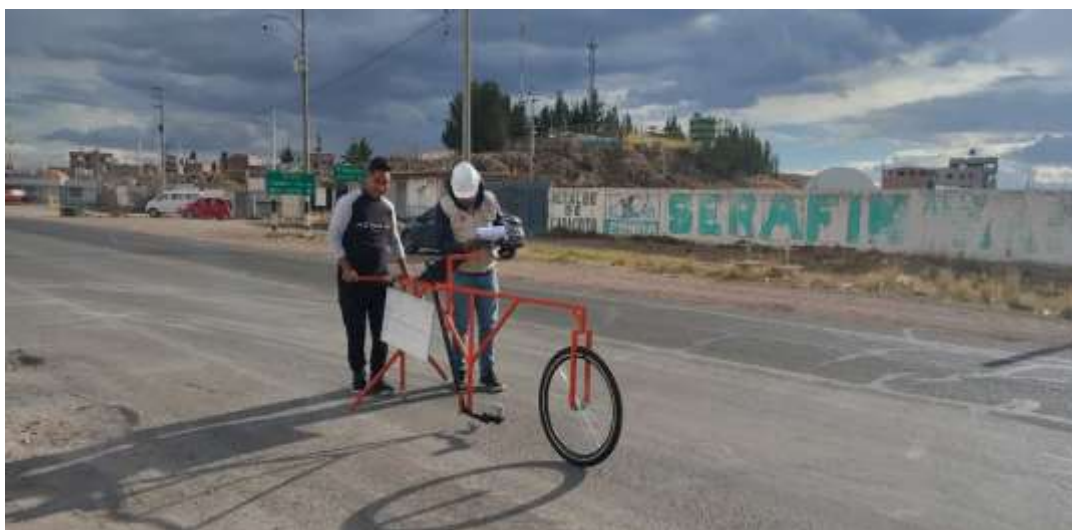
### Figura 1

*Empleo del instrumento para la toma de muestras*

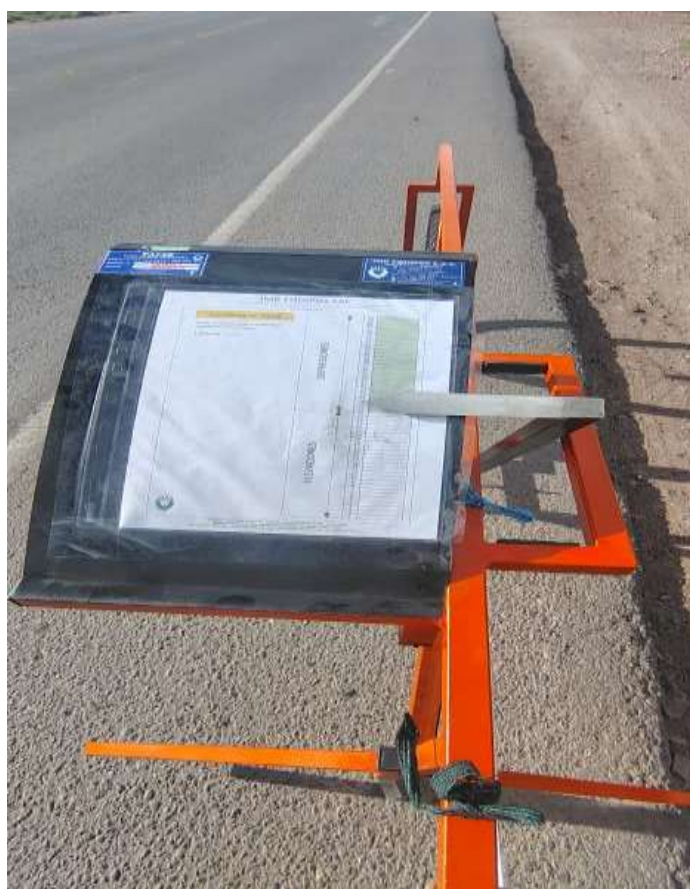
#### Figura 2

*Escalas del rugosímetro*

El rugosímetro de Merlin fue el equipo principal que evaluó la rugosidad del pavimento flexible en la Vía Juliaca – Caracoto. La herramienta se sostuvo en mano y los participantes recorrieron los distintos tramos de la vía, capturando las inconsistencias superficiales. Los datos adquiridos se posprocesaron para calcular el IRI y evaluar la rugosidad de la superficie en los tramos seleccionados. Esta información fue crucial para evaluar el estado de la superficie del pavimento.

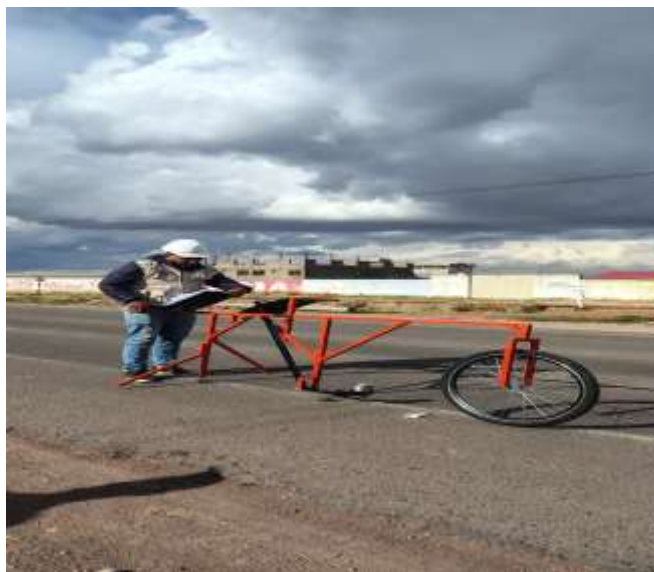
**Figura 3***Toma de apuntes*

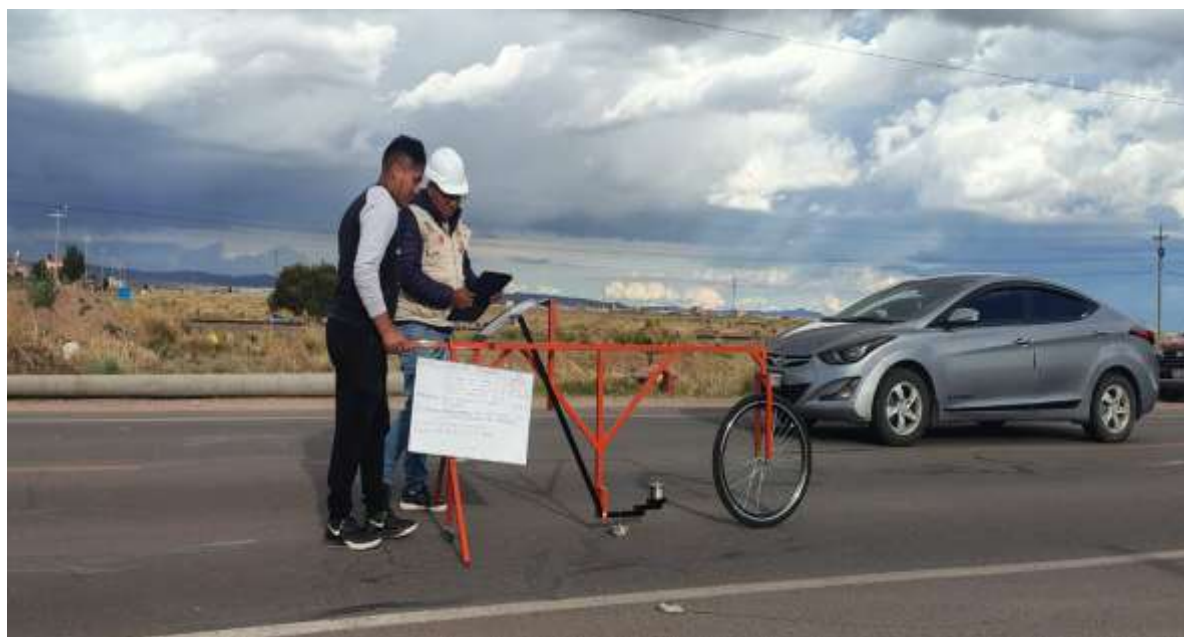
**Fotografía 2.** Uso del rugosímetro de merlín Juliaca - Caracoto

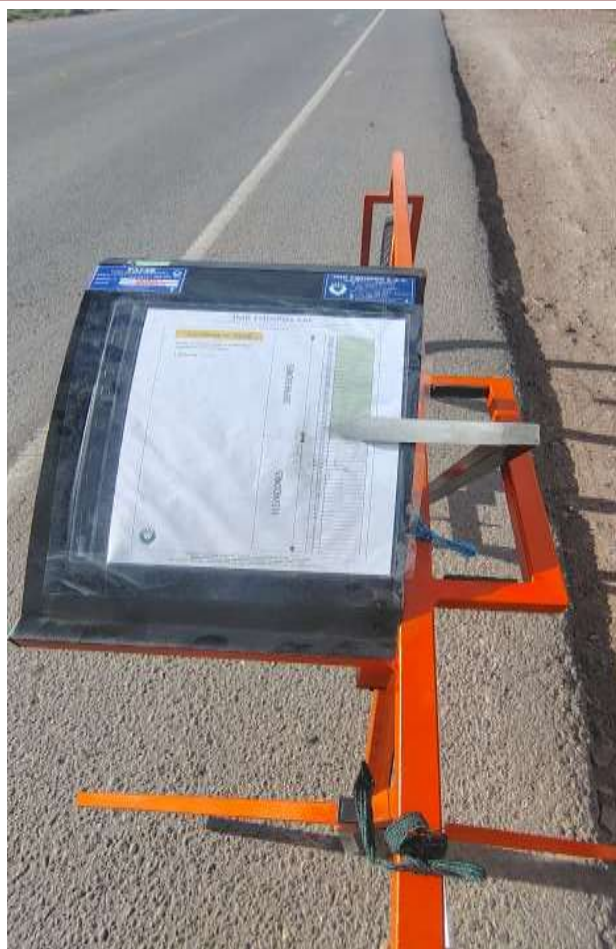
**Fotografía 3.** Escala de rugosidades

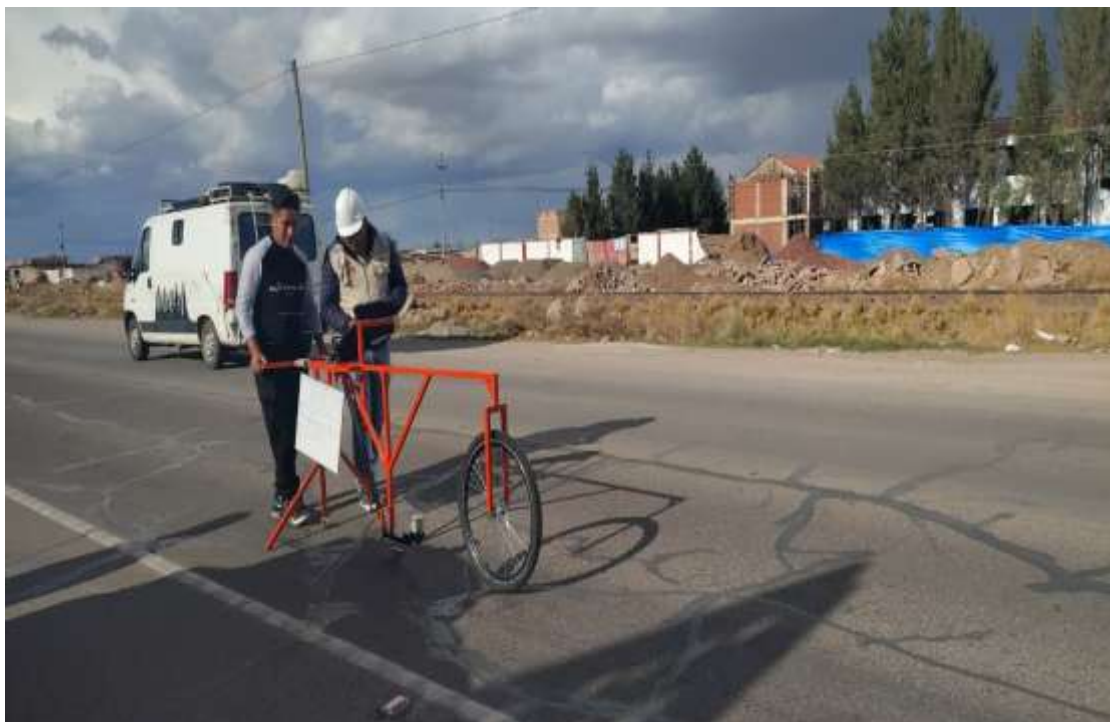
**Fotografía 4.** Inicio de actividades de medición, vía Juliaca - Caracoto

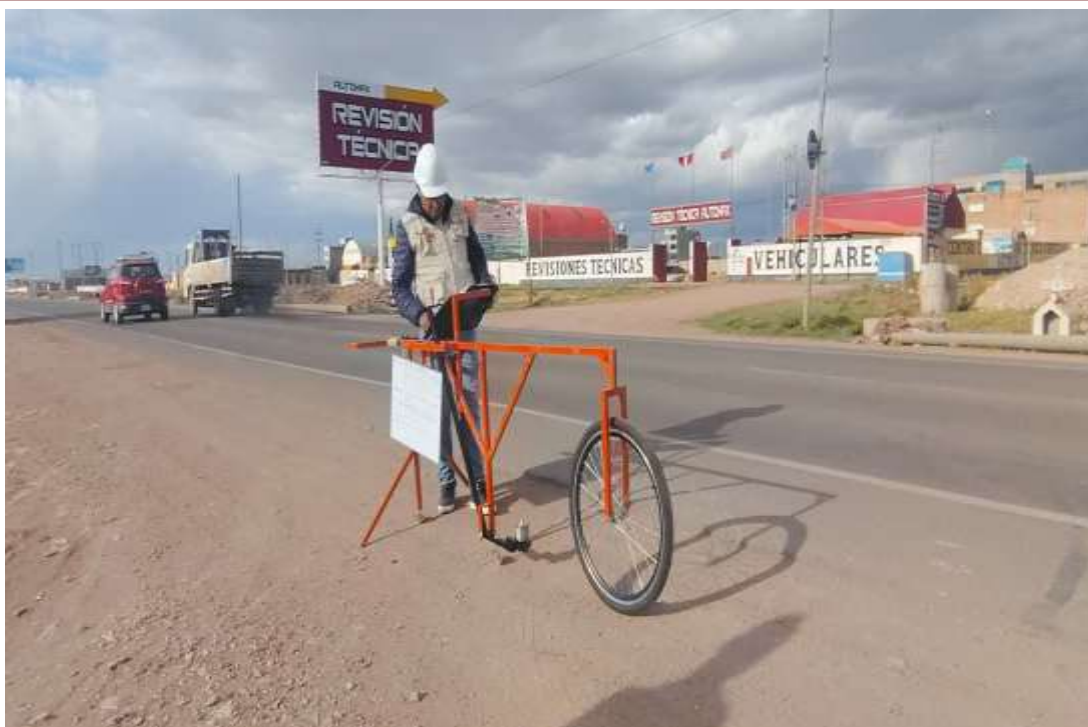
**Fotografía 5.** Registro de valores obtenidos
