**ANÁLISIS DE LA SERVICIABILIDAD DEL CAMINO VECINAL
DEL CENTRO POBLADO ANTAJAHUA – HUANUTUYO
DEL DISTRITO DE MACUSANI REGIÓN PUNO**

TESIS PRESENTADA POR:

PARA OPTAR EL TÍTULO PROFESIONAL DE:
INGENIERO CIVIL

2024

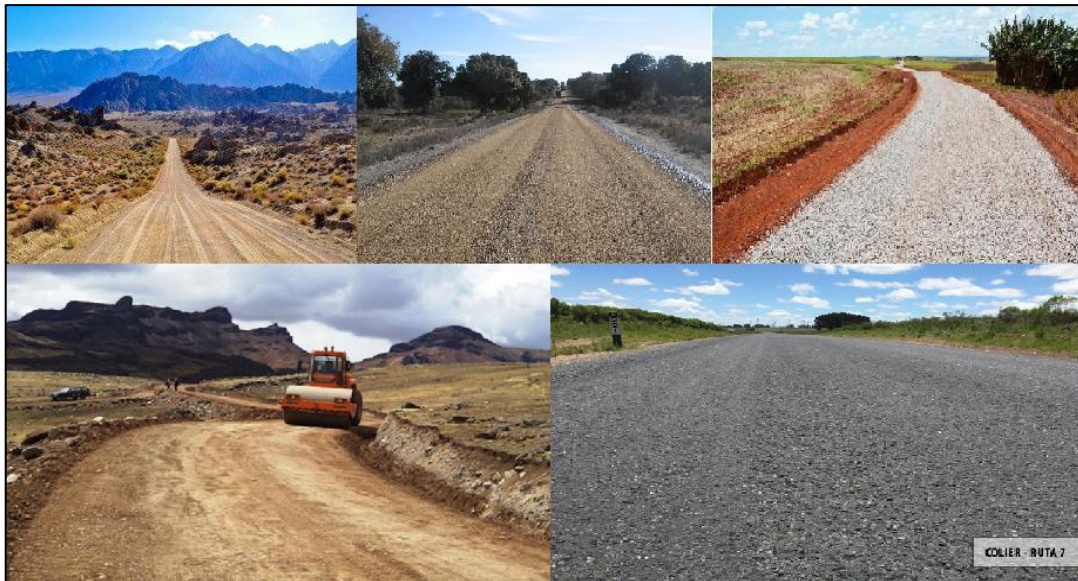
Figura 1.

Tipos de carreteras no pavimentadas.

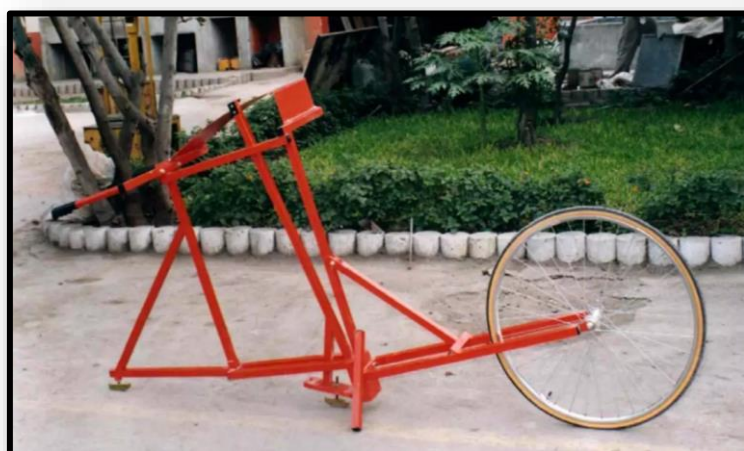
Figura 5.

Instrumento Rugosímetro Merlín

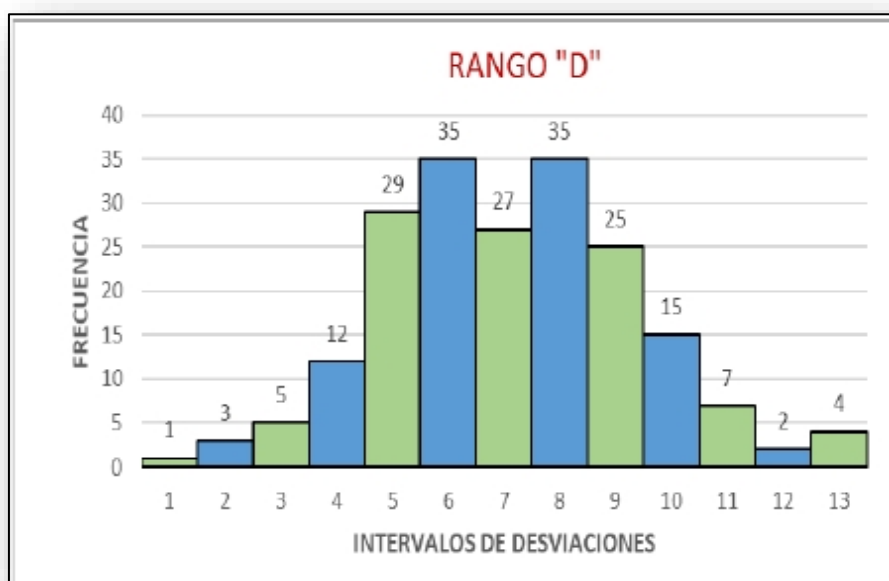
Figura 8.

Se requieren mediciones continuas de doscientas divergencias para lograr la construcción del gráfico de distribución de frecuencia. Las unidades de medidor de rugosidad, que se utilizan con el fin de cuantificar la rugosidad de la capa superficial, tienen una modificación que es un 10% más avanzada. Para el propósito de indicar la rugosidad de la capa superficial, el parámetro estadístico "D" es una herramienta importante. Con esta modificación, es necesario reunir diez puntos de datos en cada extremo del gráfico para cumplir con los criterios.

Gráfico de frecuencia por intervalos.

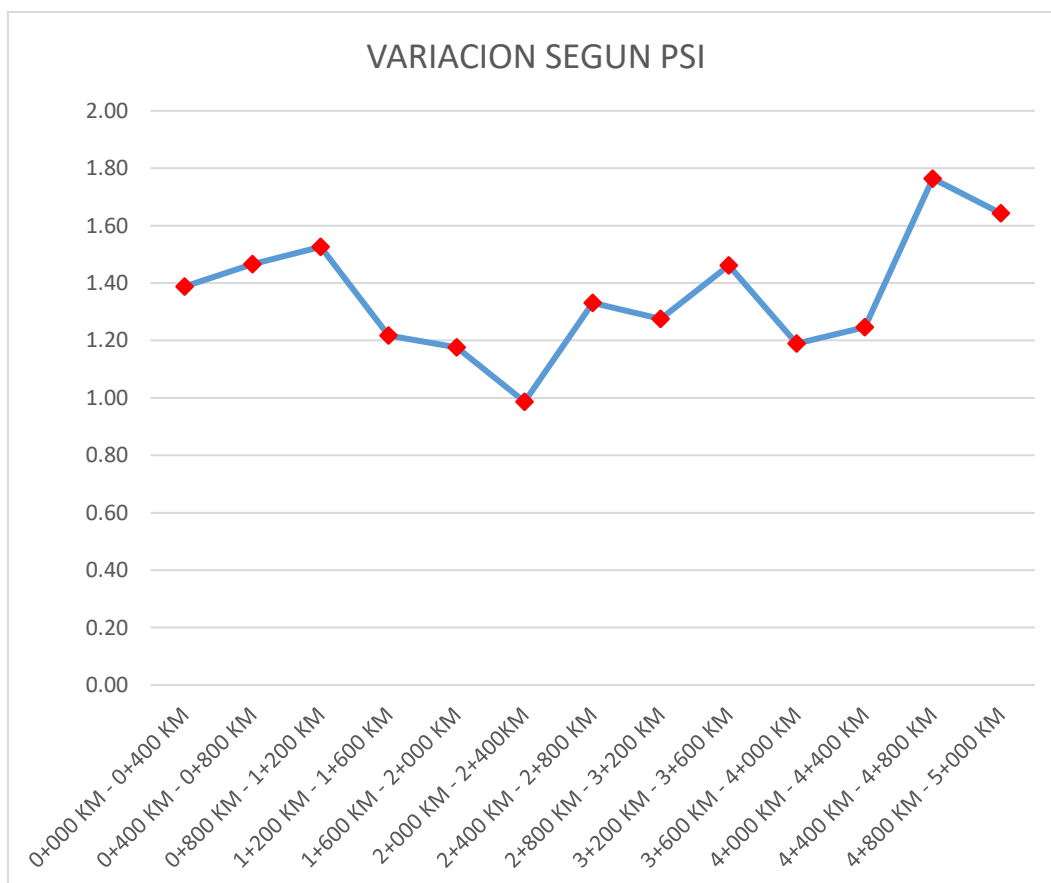
Figura 18.

Resultados del (PSI) – Variaciones

La Figura 18 ilustra una fluctuación en el índice de transitabilidad, que en su mayoría indica una situación adversa, categorizada como "insatisfactoria" en una escala de 1 a 2. Un ejemplo es el segmento del kilómetro 0+800 al kilómetro 4+000.

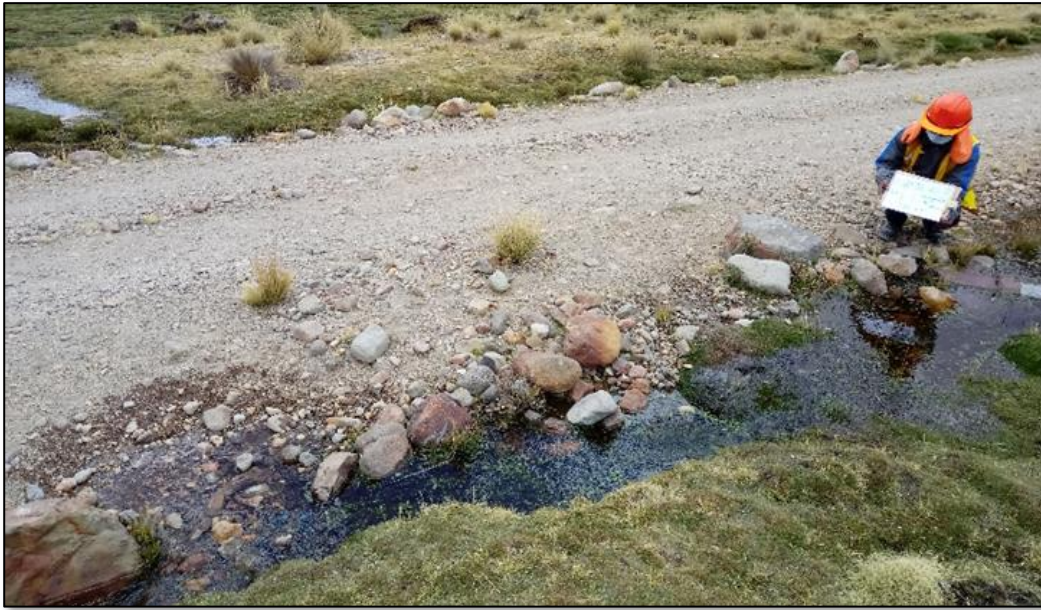
Fotografía 13. La fotografía muestra un deterioro de ahuellamiento mayor a 10 cm

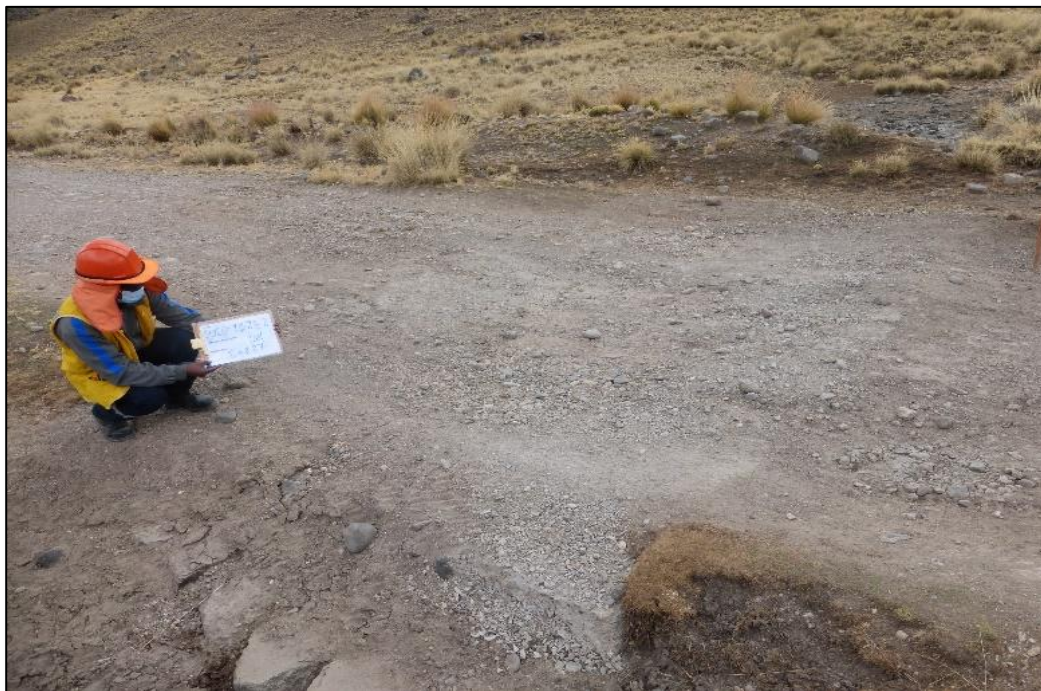
Fotografía 14. La fotografía muestra un deterioro de ahuellamiento mayor a 5 cm
