**EVALUACIÓN DE LA CONDICIÓN ESTRUCTURAL DE
PAVIMENTOS RÍGIDOS MODIFICADOS POR TRABAJOS
DESTRUCTIVOS EN OBRAS DE MEJORAMIENTO DE AGUA
POTABLE EN EL BARRIO SANTA BÁRBARA – JULIACA 2024**

TESIS PRESENTADA POR:

Bach. BELITZA RAQUEL QUISPE CORNEJO

INGENIERO CIVIL

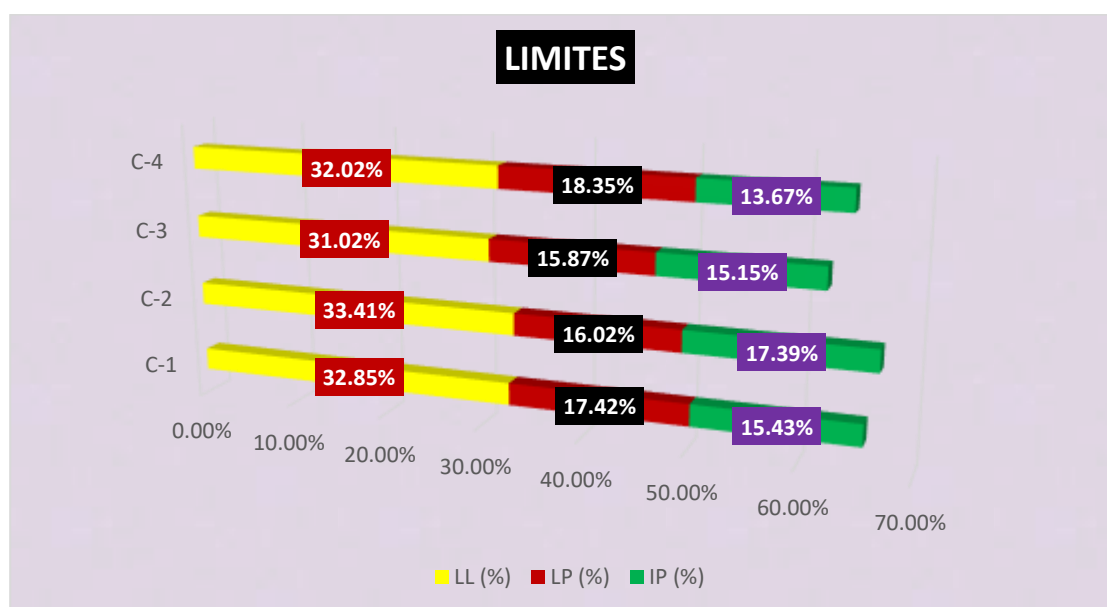
Figura 7

Comparativa de los límites alcanzados

La imagen ilustra una comparación del límite líquido, el límite plástico y el índice de plasticidad en los pozos examinados (C-1, C-2, C-3 y C-4), representados en barras apiladas para una mejor visualización. Los valores del límite líquido varían desde el 31,02%

en C-3 hasta el 33,41% en C-2, y el límite plástico abarca desde el 15,87% en C-2 hasta el 18,35% en C-4. El índice de plasticidad presenta variaciones matizadas, con valores mínimos de 13,67% en C-4 y valores máximos de 17,39% en C-1. Esta representación facilita la identificación de las características específicas de los suelos analizados en cuanto a su respuesta a las variaciones de humedad y deformación, lo cual es crucial para la evaluación geotécnica.

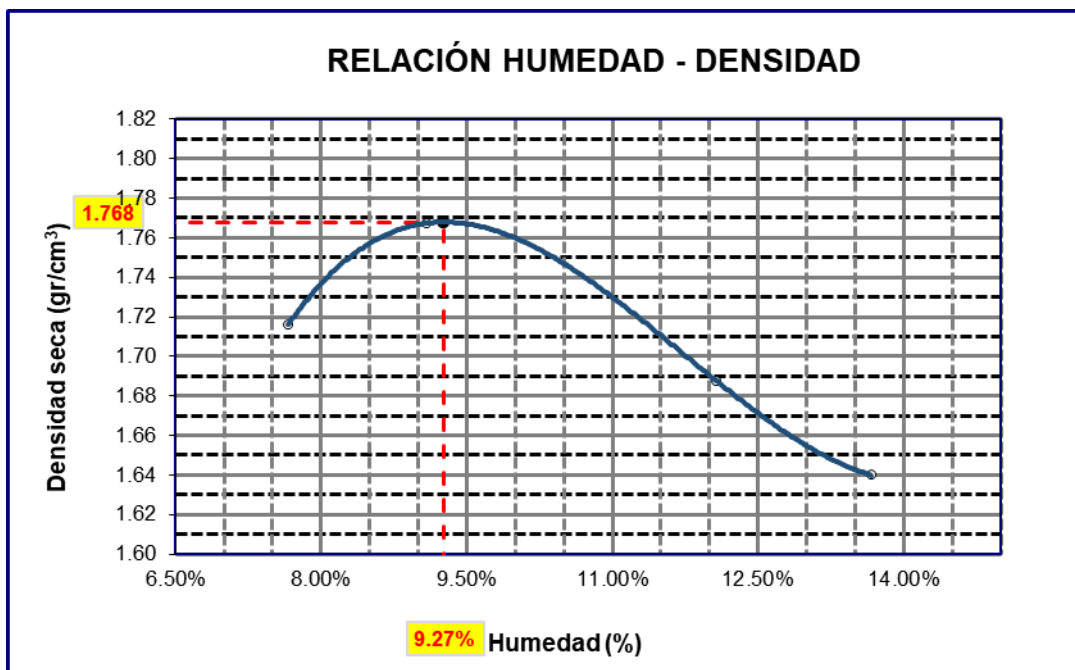
Figura 9

Asociación entre humedad y densidad del material muestra 1.2

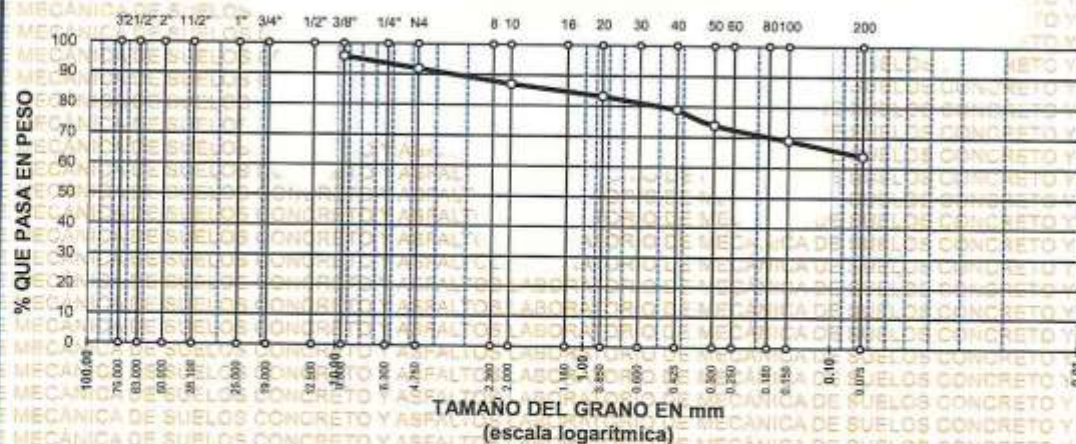
CURVA GRANULOMÉTRICA

% PERDIDA		63.88
