**EVALUACIÓN DE LA CONDICIÓN SUPERFICIAL DE LA
CARRETERA NO PAVIMENTADA CENTRO POBLADO
SOLITARIO AL CENTRO POBLADO HUIJIPATA DE
LA PROVINCIA DE HUANCANÉ REGIÓN PUNO**

TESIS PRESENTADA POR:

INGENIERO CIVIL

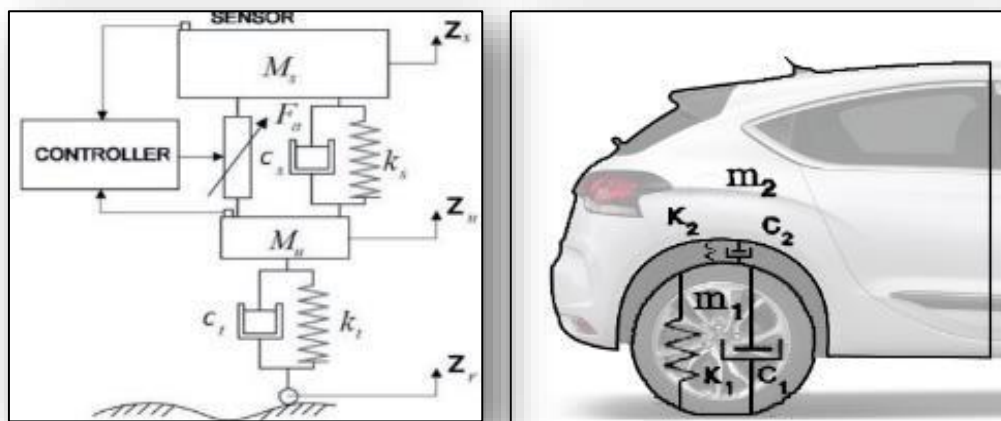
Figura 2

Modelo Quarter Car QC.

La suma de los datos de vertical desliz entre las deformaciones máx de modelo del teleférico y su división entre la long. de tráfico de la vía proporciona el IRI. Se aplican m y

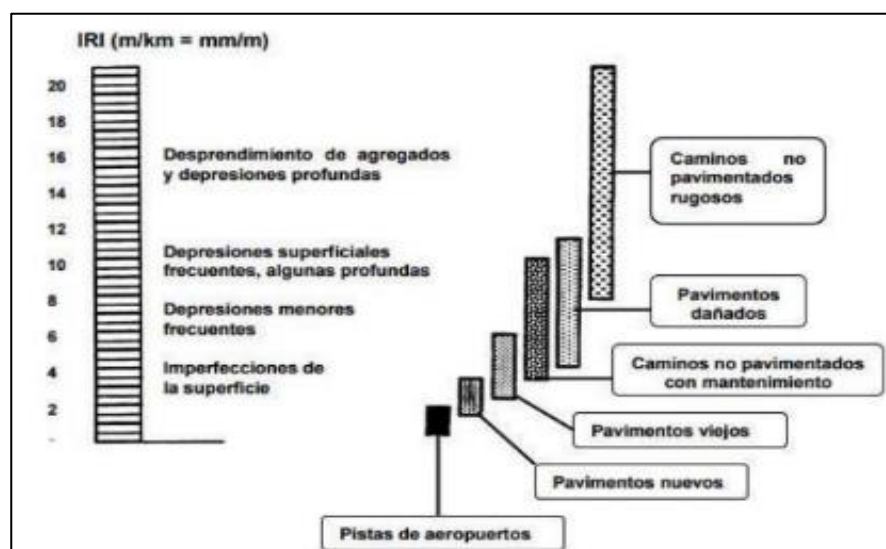
Figura 3

Escala para la medición de la regularidad denotada en IRI

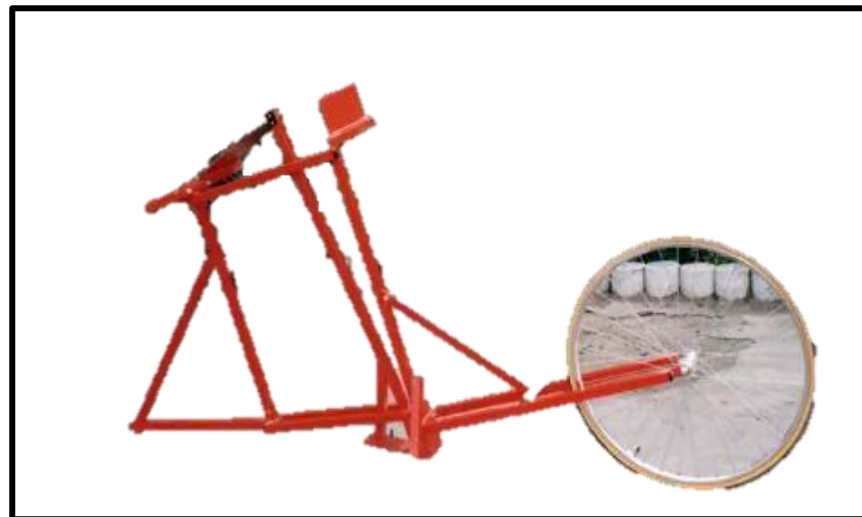
Figura 4

Equipo de la bicicleta de Merlín

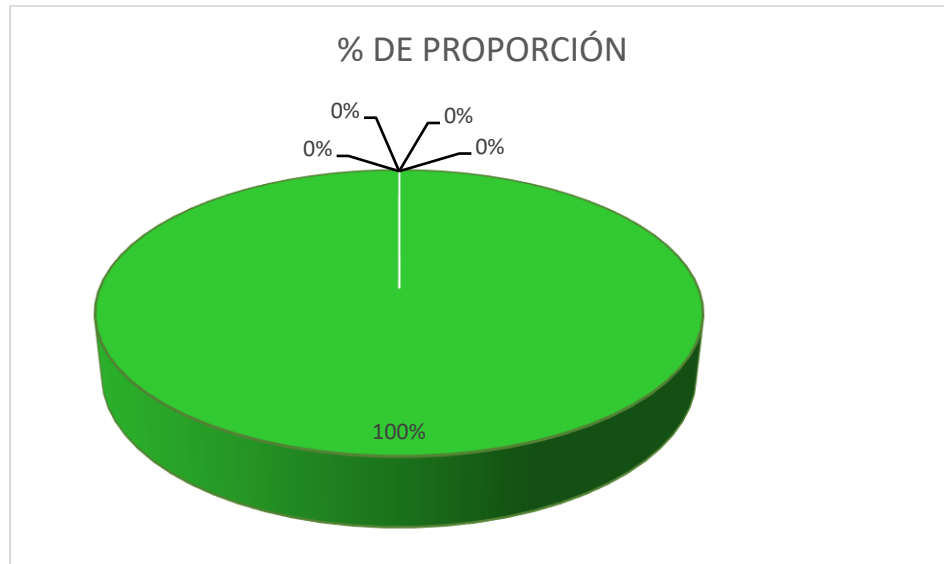
Figura 19

Productos PSI – %

Solo el 8% de los componentes son intransitables, según la ilustración 19. Esto aplica incluso si todas las señales indican poca transitabilidad.

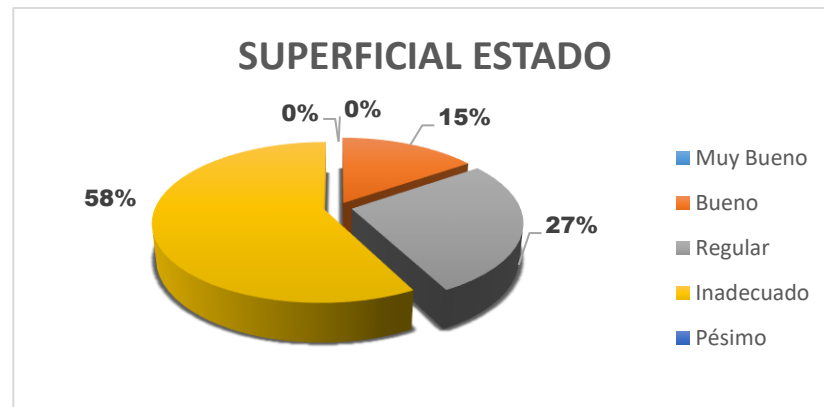
Figura 20

Producto de la exploración del estado superficial

El gráfico 20 señala que el 4% de los caminos rurales son muy deficientes, el 58% inadecuados, el 27% buenos y el 15% excepcionales.

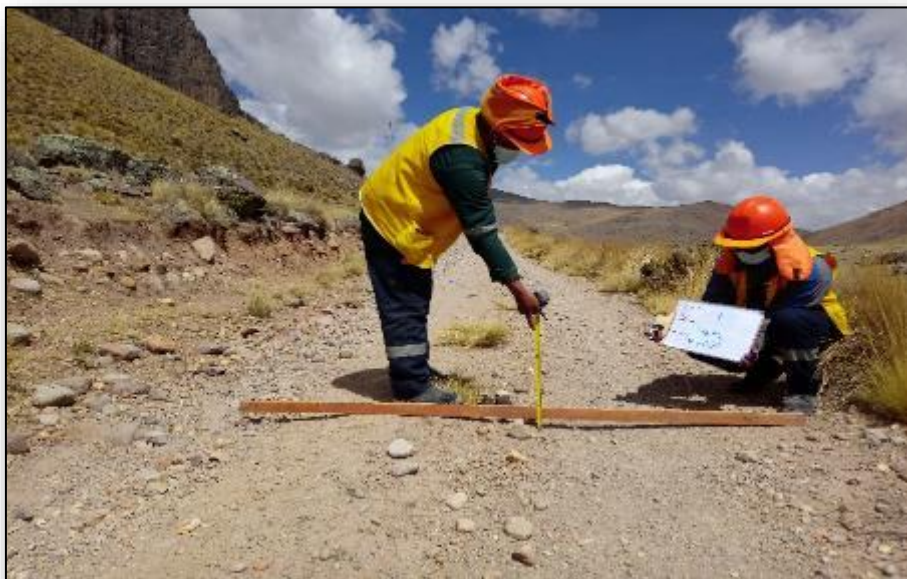
Fotografía 13. La fotografía muestra un deterioro de ahuellamiento mayor a 10 cm

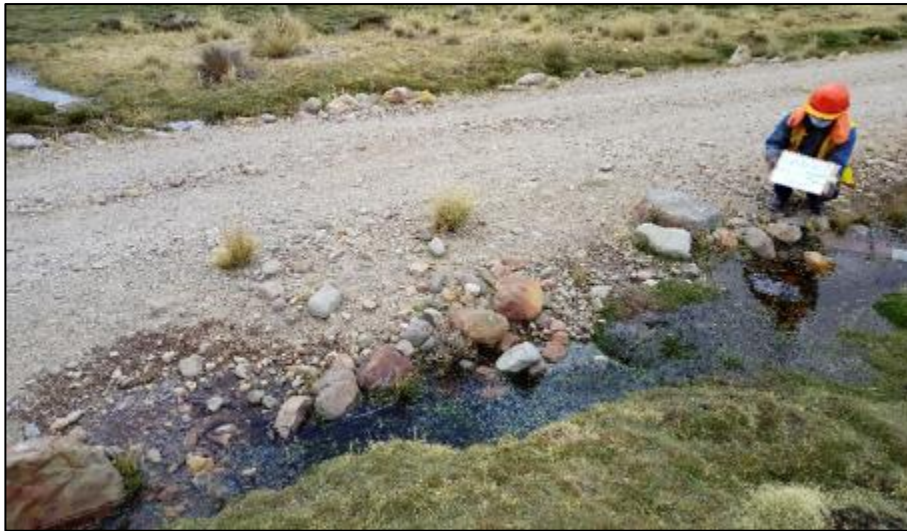
Fotografía 14. La fotografía muestra un deterioro de ahuellamiento mayor a 5 cm
