**EVALUACIÓN DE LAS INSTALACIONES SANITARIAS  
EN VIVIENDAS DE LA URBANIZACIÓN ANEXO  
LOS ANDES, JULIACA 2025**

**PARA OPTAR EL TÍTULO PROFESIONAL DE:  
INGENIERO SANITARIO Y AMBIENTAL**

**JULIACA – PERÚ**

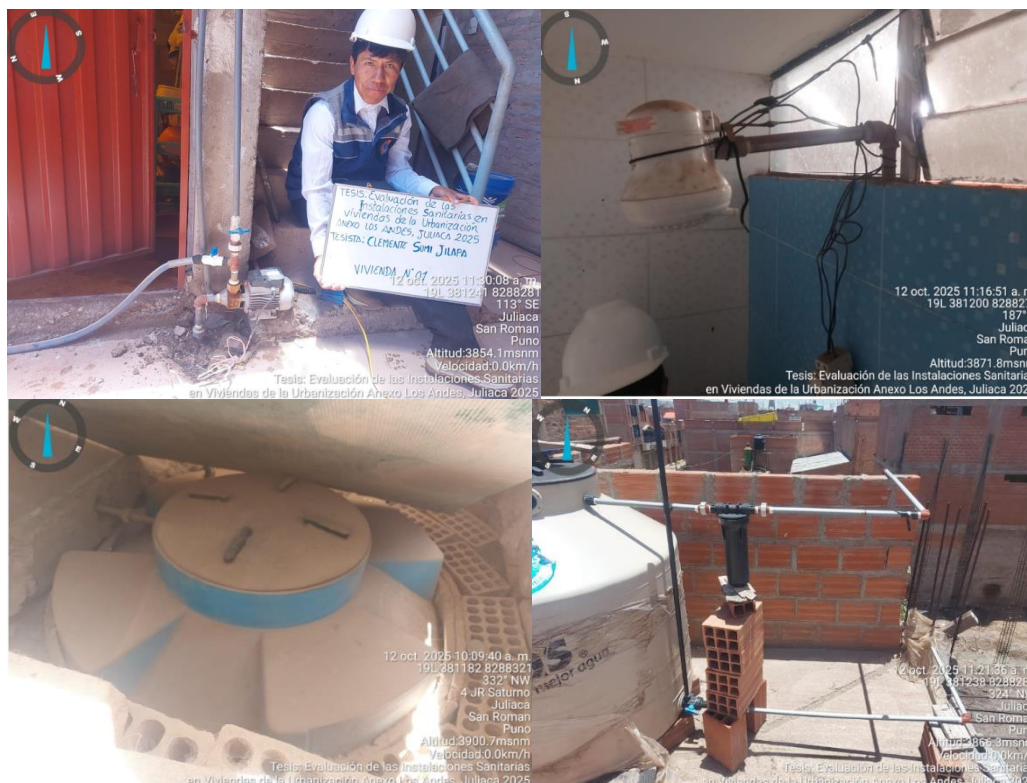
**Figura 8**

*Evaluación de la red de agua en las viviendas de la Urbanización Anexo Los Andes.*

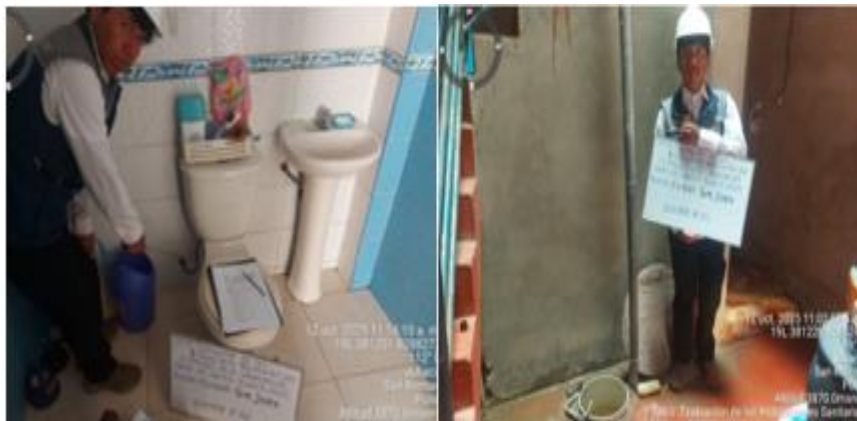
- Se verificó dirección/instalación profesional.
- Se comprobó existencia y continuidad de la ventilación sanitaria (tubo, diámetros normativos consultados en I.S. 010, descarga sobre cubierta).
- Se valoró calidad de tuberías de desagüe (material/estado).
- Se aplicaron pruebas funcionales: descargas de inodoro y desagüe de lavatorio/ducha para detectar retornos, olores y golpeteos.
- Se observó fugas en uniones y signos de humedad/filtración en muros/pisos.
- Se comprobó estanqueidad de uniones (sellos, pegamentos, ausencia de rezumes).

*Evaluación de desagüe y ventilación en las viviendas de la Urbanización Anexo*

*Los Andes.*

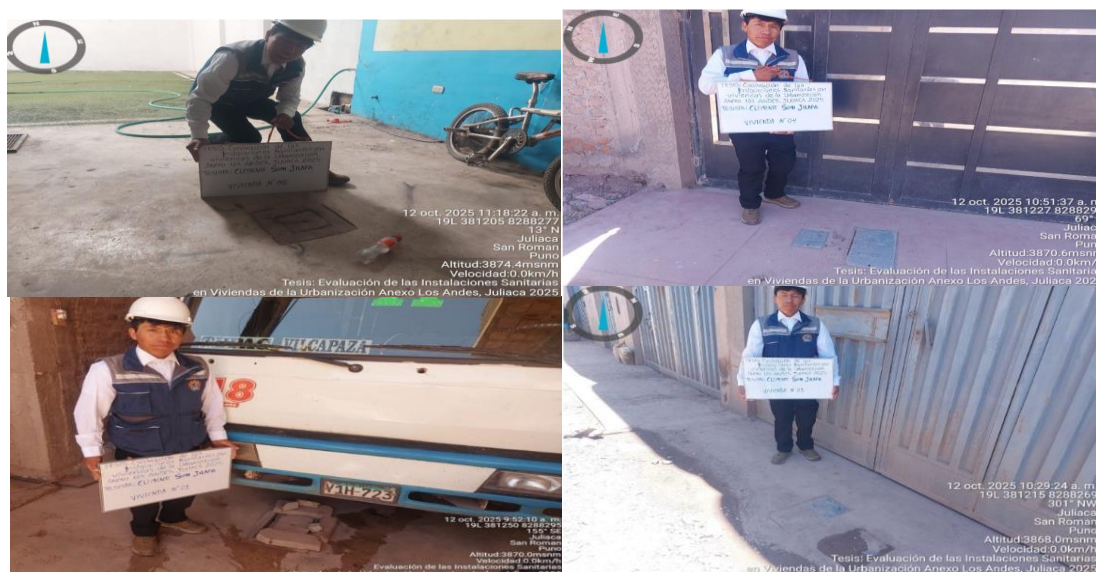
### Figura 11

*Registro fotográfico del trabajo de campo para la evaluación de las cajas de registro, accesorios y aparatos sanitarios instalados, en las viviendas de la Urbanización Anexo Los Andes.*

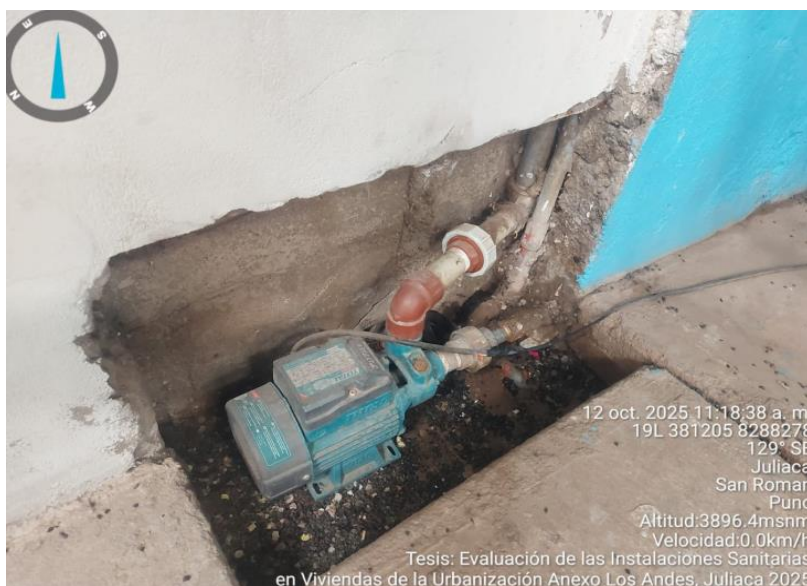
**Fotografía 01:** Verificación de la bomba de agua con conexiones expuestas y sin recubrimiento impermeable.

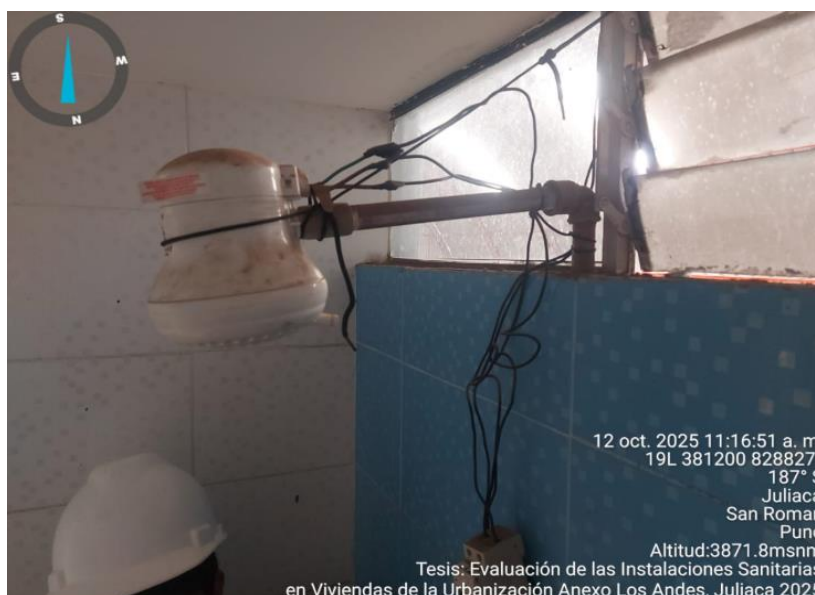
**Fotografía 02:** Verificación de la ducha eléctrica con instalación inadecuada y cableado expuesto.

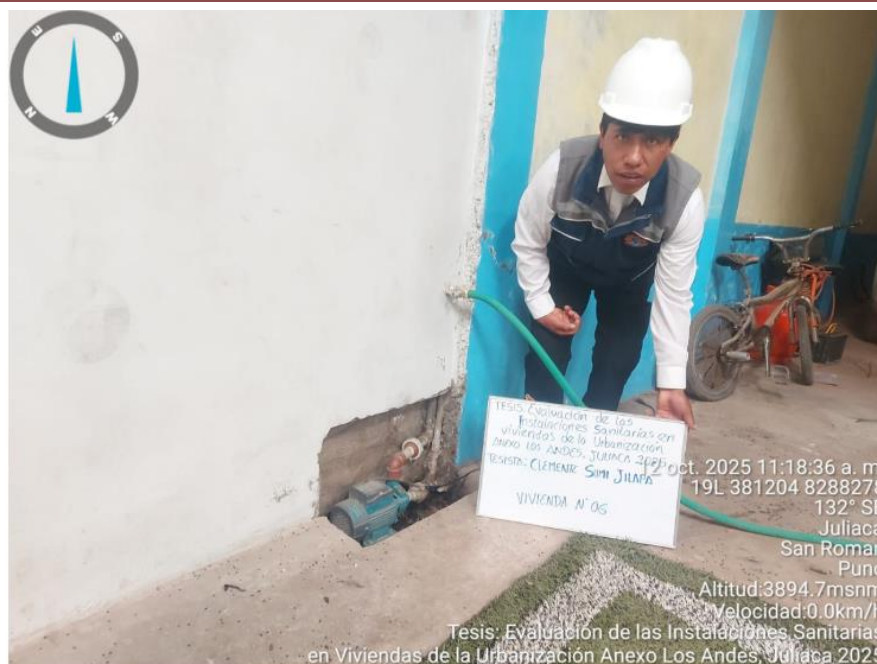
**Fotografía 03:** Inspección de conexión domiciliar y toma de datos en campo.

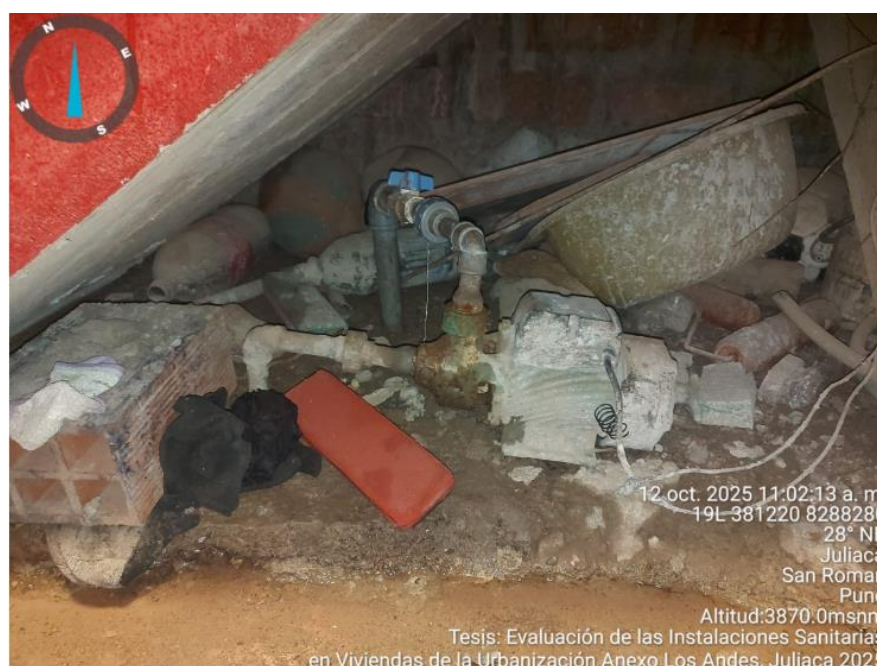
**Fotografía 04:** Verificación de la conexión de bomba doméstica ubicada bajo escaleras sin protección sanitaria.

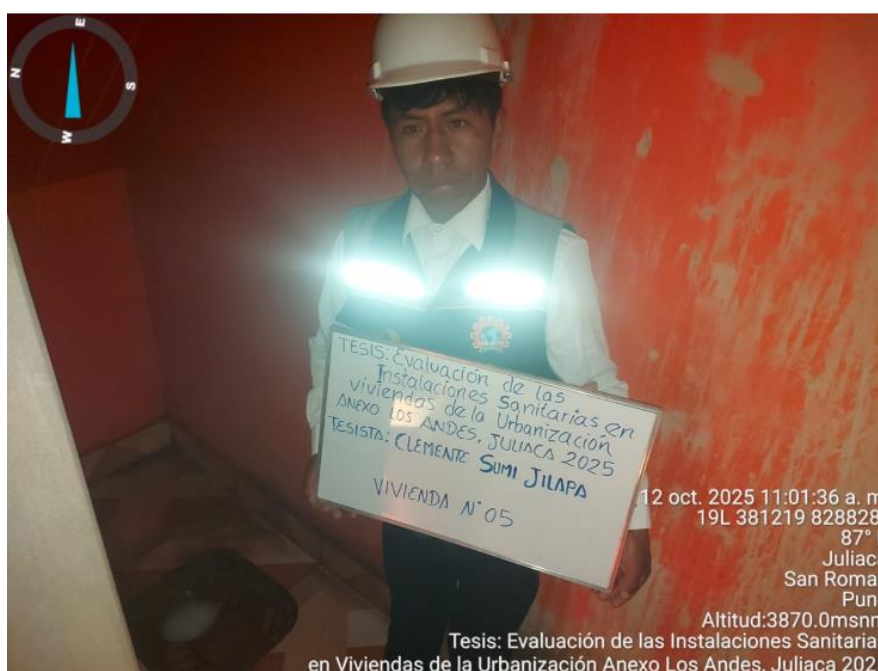
**Fotografía 06:** Estado del inodoro y piso con signos de humedad y deterioro superficial.

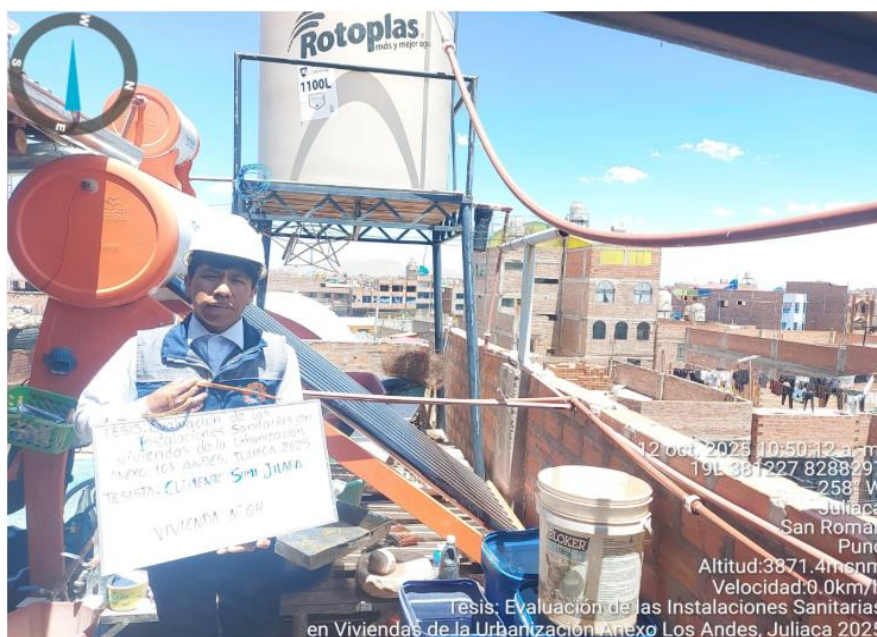
**Fotografía 08:** Verificación del sistema de abastecimiento con tanque elevado y conexiones visibles en azotea.

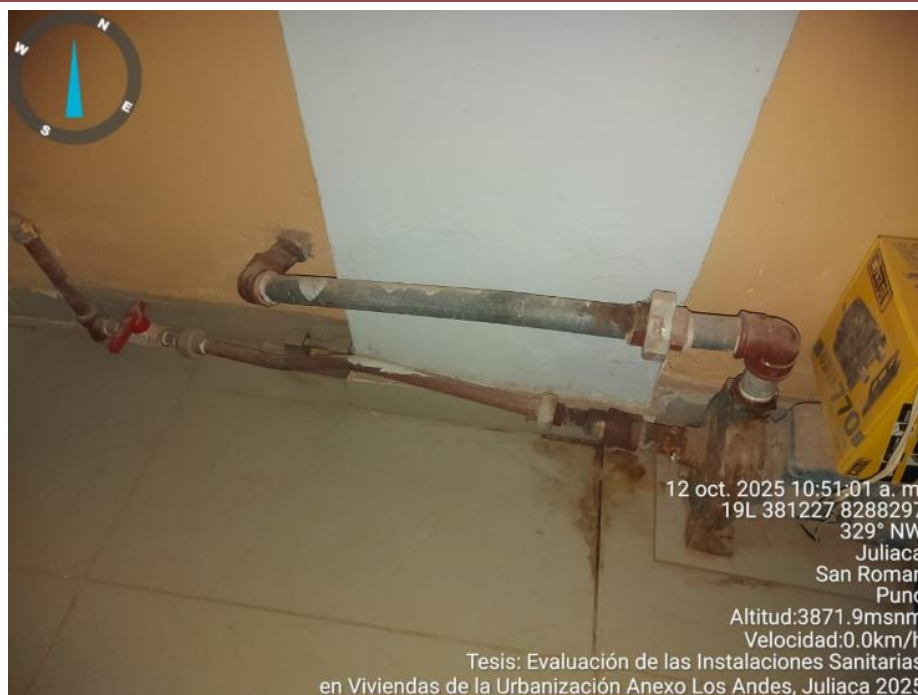
**Fotografía 09:** Verificación de las tuberías internas de agua con evidencia de oxidación y uniones no estancas.
