**DIAGNOSTICO DE LA INFLUENCIA DEL SISTEMA DE  
ENCENDIDO POR BOBINA SOBRE LA BUJIA DEL  
MOTOR TOYOTA ETIOS PUNO - 2025**

**PARA OPTAR EL TÍTULO PROFESIONAL DE:  
INGENIERO MECATRÓNICO**

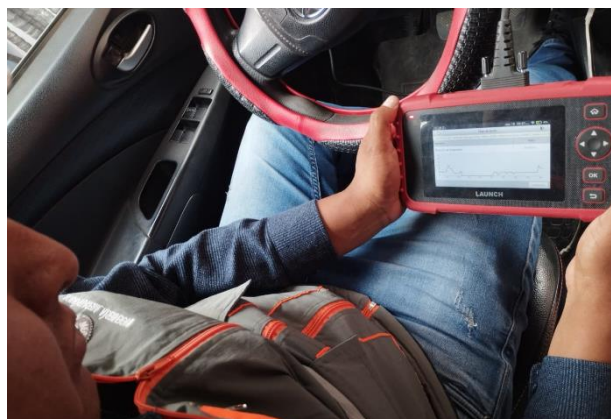
### Figura 16

*Escaneo de Bobinas en el motor del Toyota Etios.*

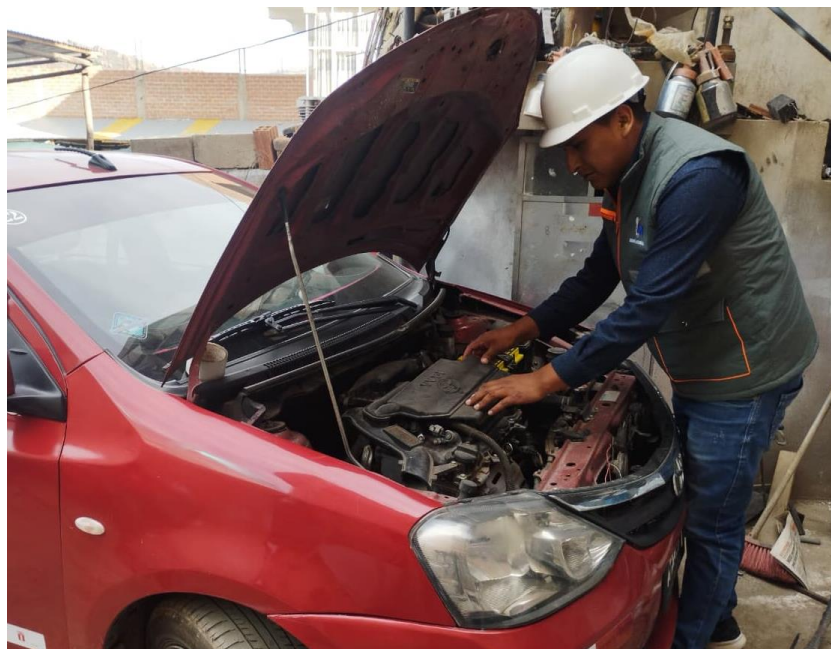
**Figura 17**

Diagnostico del funcionamiento de la bujía COP

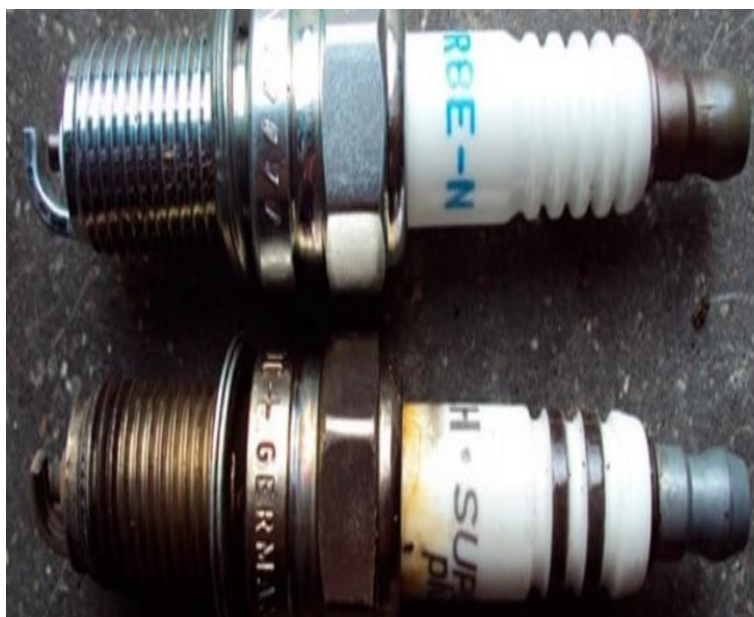
### Figura 23

*Condiciones de la bujía.*

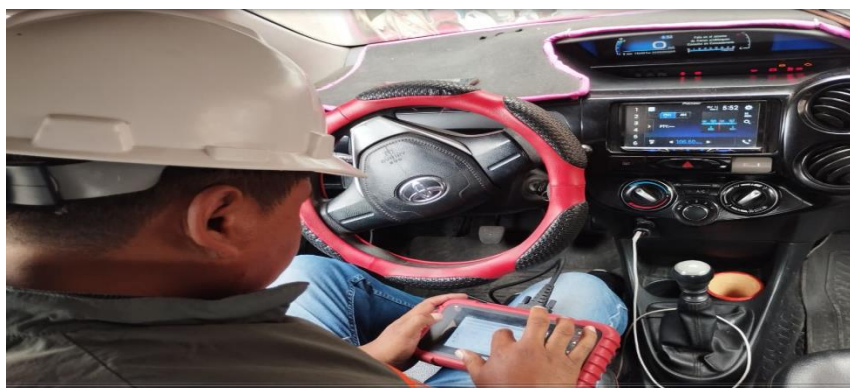
**Figura 24**

*Muestreo de las bobinas con el instrumento*

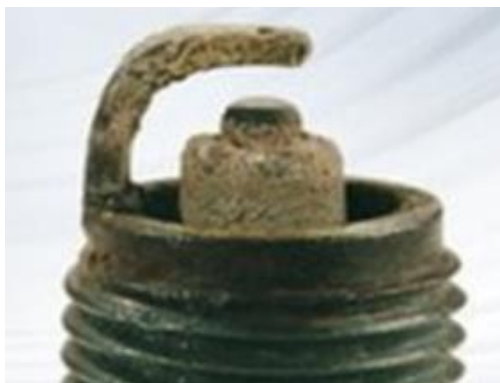
**Figura 27**

*Bujía en buen estado de funcionamiento*

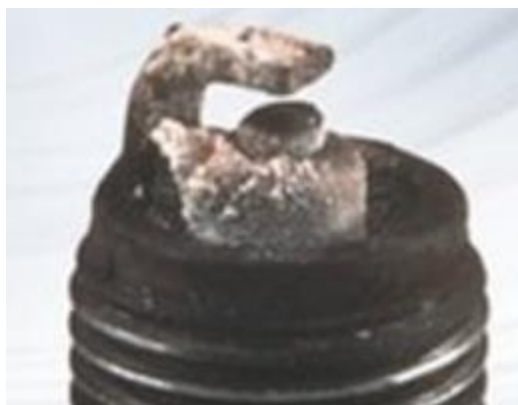
**Figura 28**

*Bujía en mal estado de funcionamiento*
