**EVALUACIÓN SUPERFICIAL DEL PAVIMENTO FLEXIBLE CON
EL MÉTODO DEL ÍNDICE DE CONDICIÓN DEL PAVIMENTO
MEDIANTE LA FOTOGRAMETRÍA AÉREA DE LA VÍA
LAMPA – CARACARA DE LA REGIÓN PUNO**

TESIS PRESENTADA POR:

Bach. CYNTHIA MANRIQUE QUENALLATA

2024

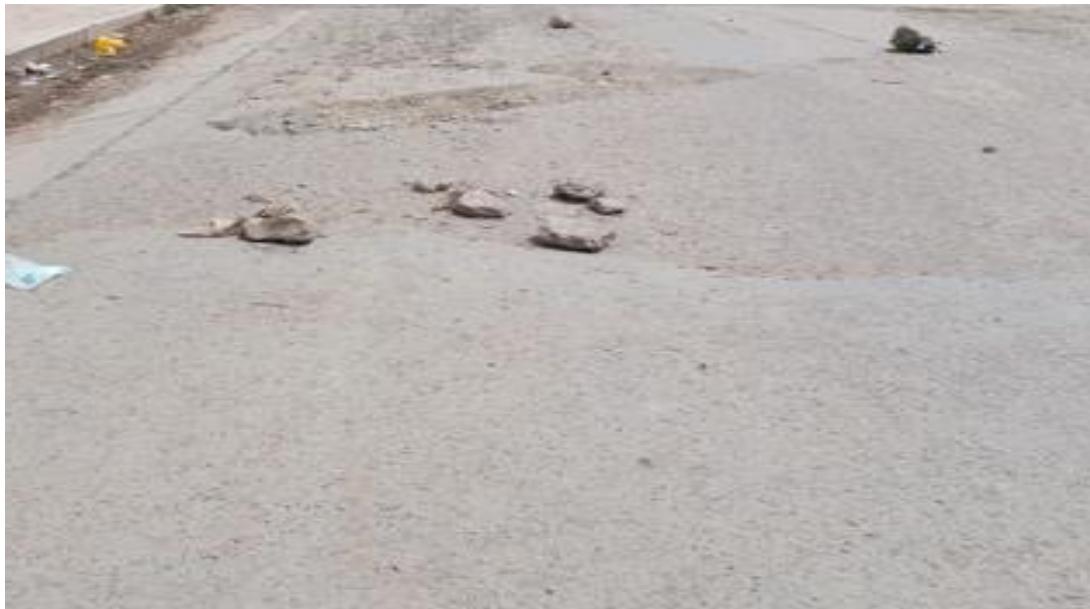
Figura 36.

Progresiva 1+000 Vía Lampa - Caracara

En la ilustración 36 se puede visualizar el inicio de la carretera que une Juliaca y Lampa, que se encuentra a una distancia de 0+000. En este momento ya se aprecian fallas. Se realizó un proceso de cada una de las unidades de muestreo únicas, que incluyó la asignación de etiquetas a todas y cada una de las unidades de muestra individuales.

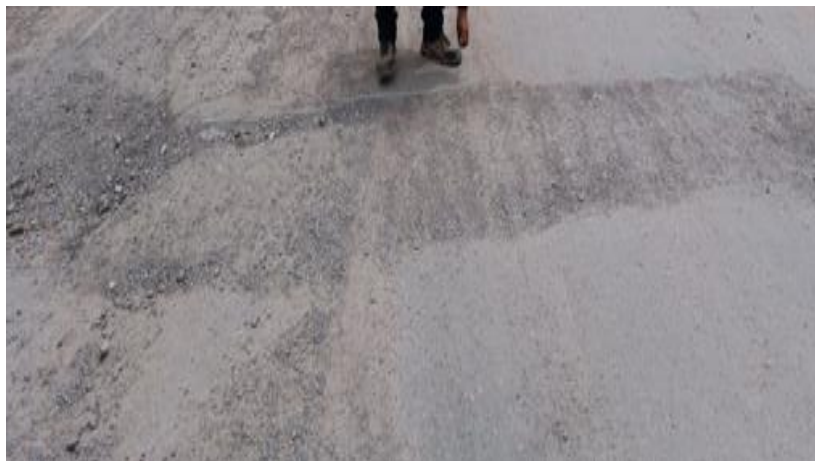
Figura 37.

Seguidamente, se inició el proceso de búsqueda de problemas y medición de los mismos, así como la categorización de los fallos en función del grado de gravedad que presentaban. Esta actividad se llevó a cabo simultáneamente para todas y cada una de las unidades de muestreo únicas que existían.

Marcaje de fallas

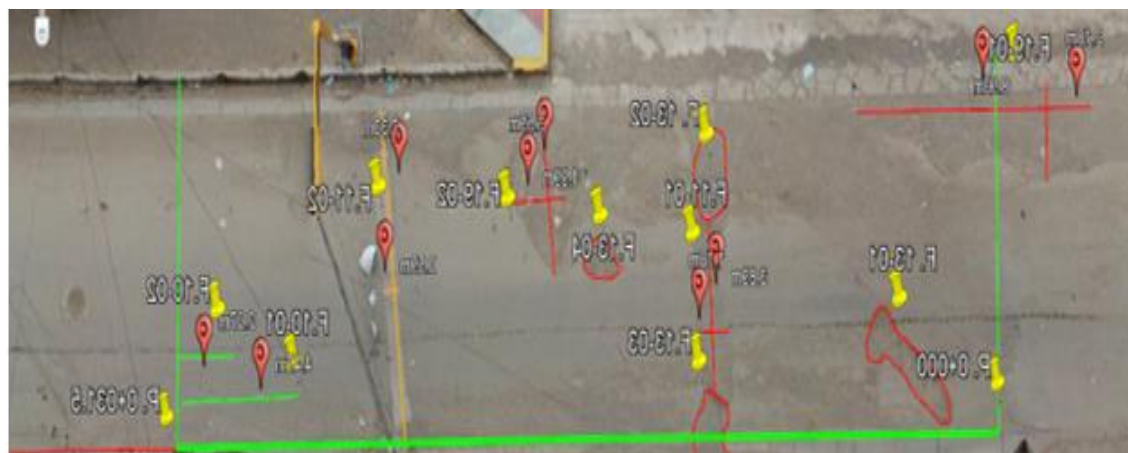
Figura 38.

Locación de fallas

En la Figura 38 se observa que el procedimiento de identificar, medir y clasificar
